DEKRA's commission No. : PKOL(W)/LODZ/97761/24/12/17
 commission/ damage No. : 23/003238
 Date of commission: 17-12-2024

Vehicle data

PHOTOGRAPHIC DOCUMENTATION

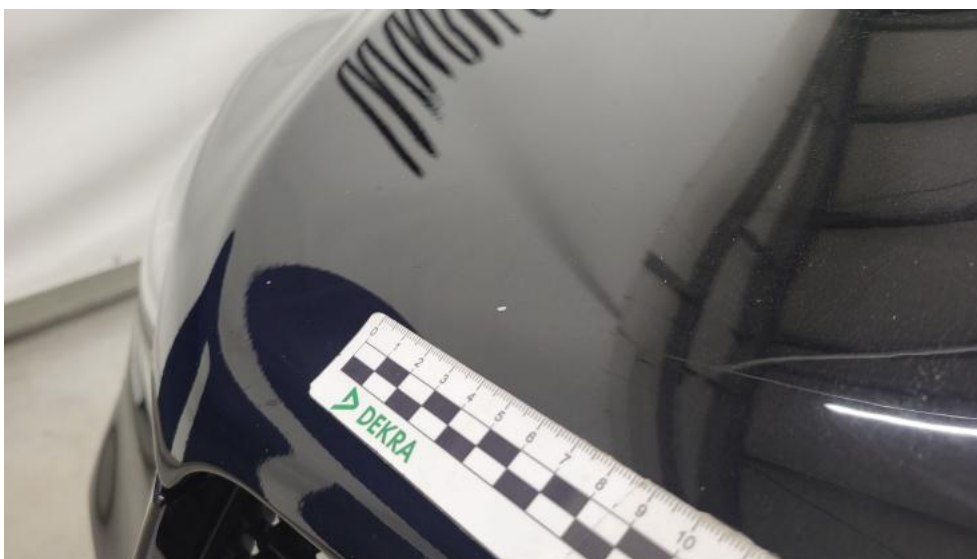
Photo 49.

Pokrywa komory silnika - Rysa/odprysk 1

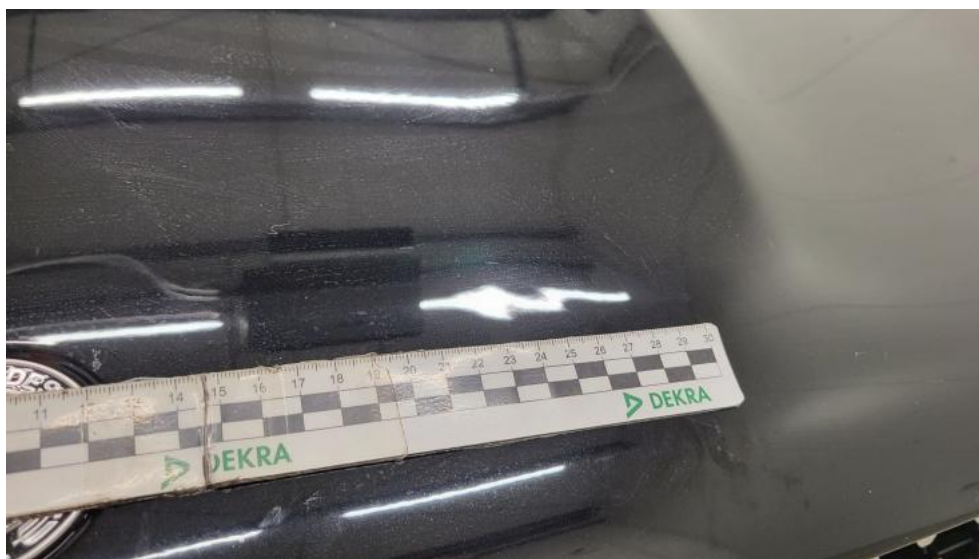
Photo 51.

Pokrywa komory silnika - Wgniecenie/odkształcenie 2

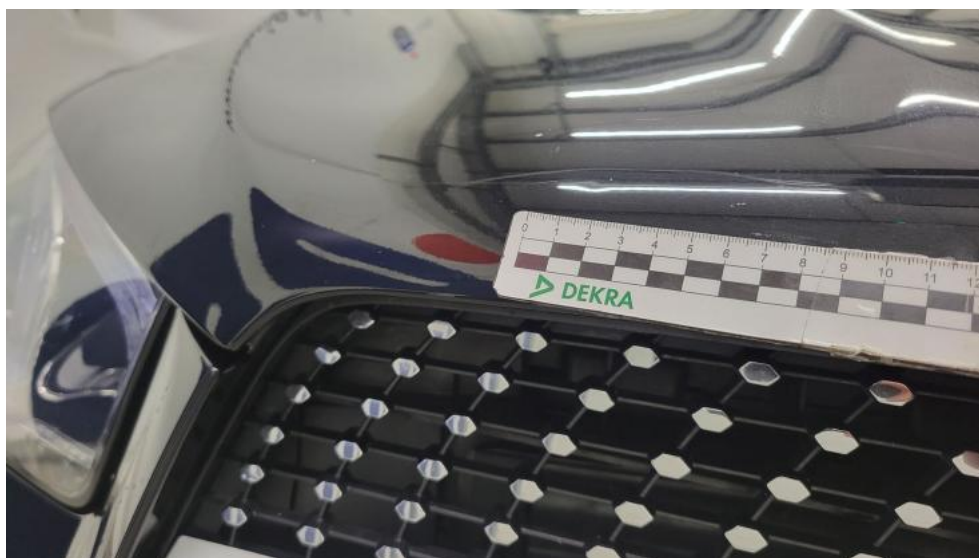
Photo 52.

Pokrywa komory silnika() - Wgniecenie/odkształcenie 3

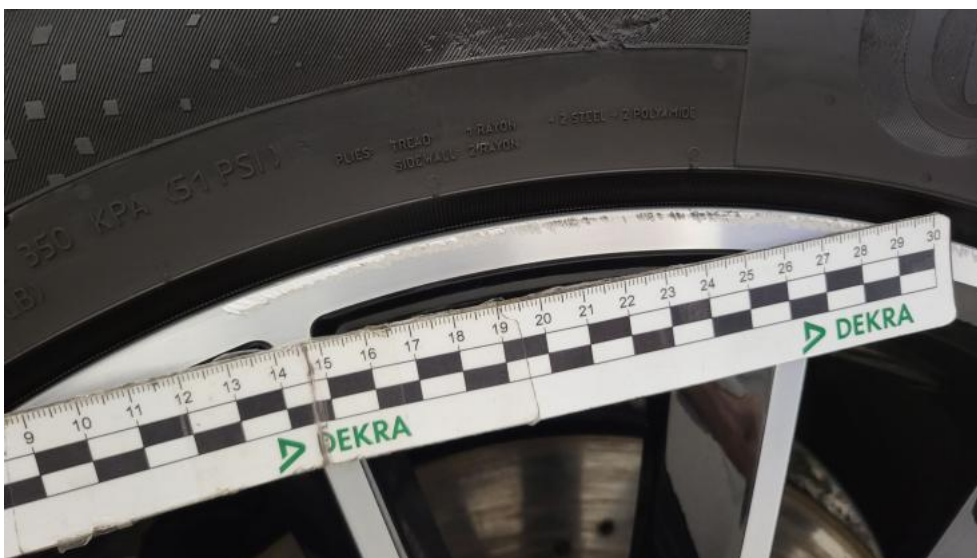
Photo 54.
Felga aluminiowa przednia P - Rysa/odprysk 1

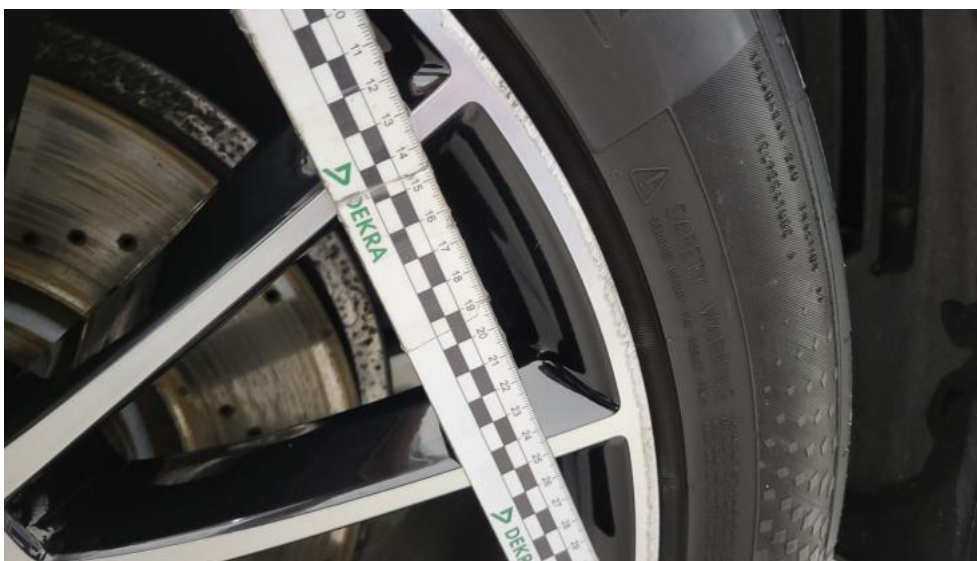
Photo 55.
Felga aluminiowa przednia P - Rysa/odprysk 2

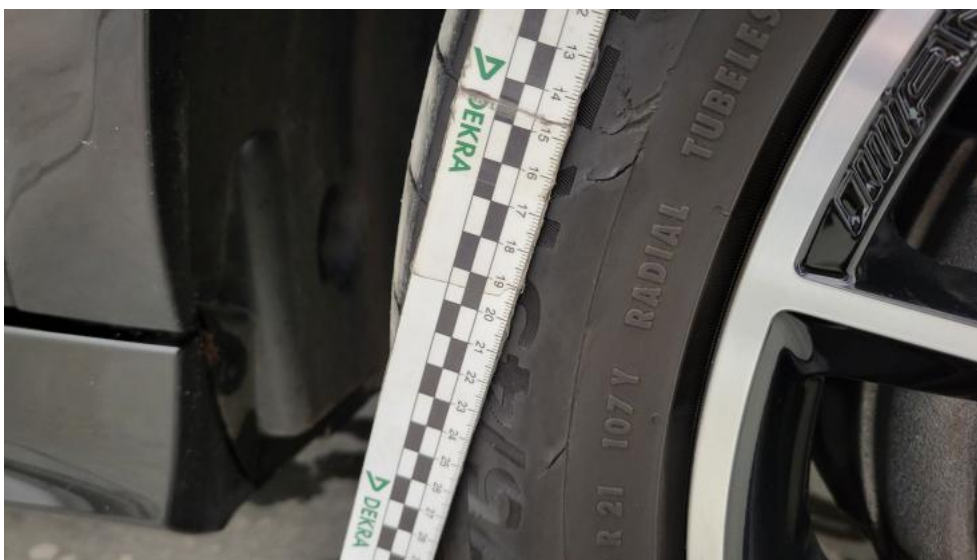
Photo 56.
Opona przednia P - Pęknięcie/rozerwanie 1

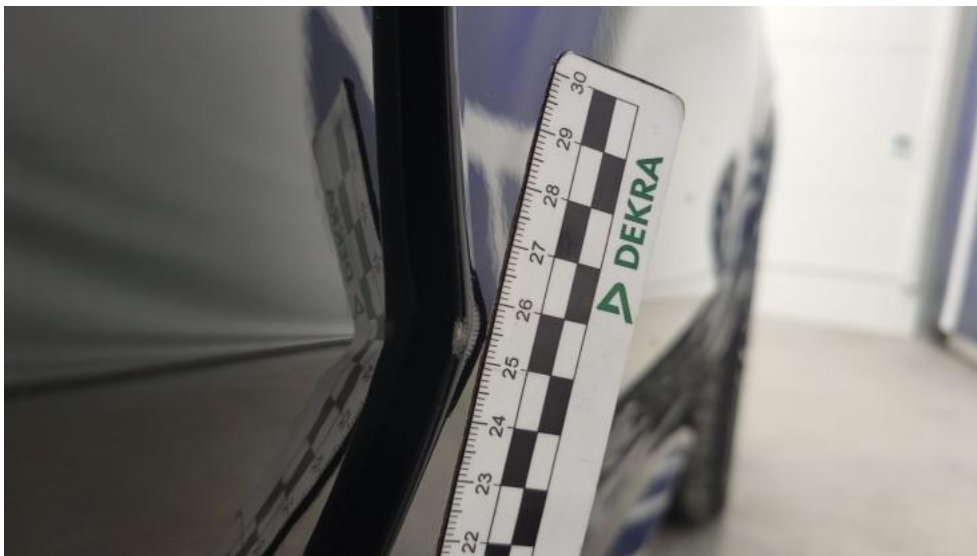
Photo 57.
Drzwi przednie P - Rysa/odprysk 1

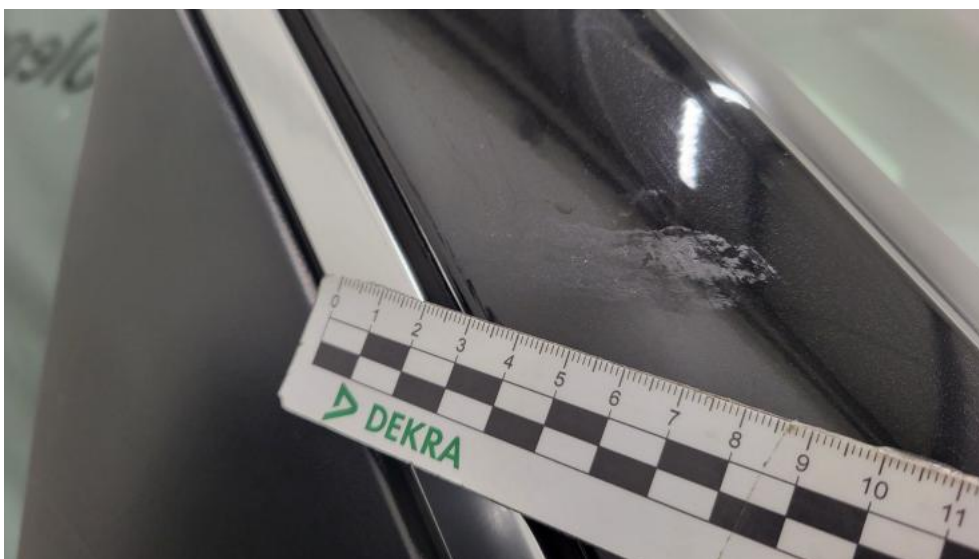
Photo 59.

Stupek przedni P - Inne 1

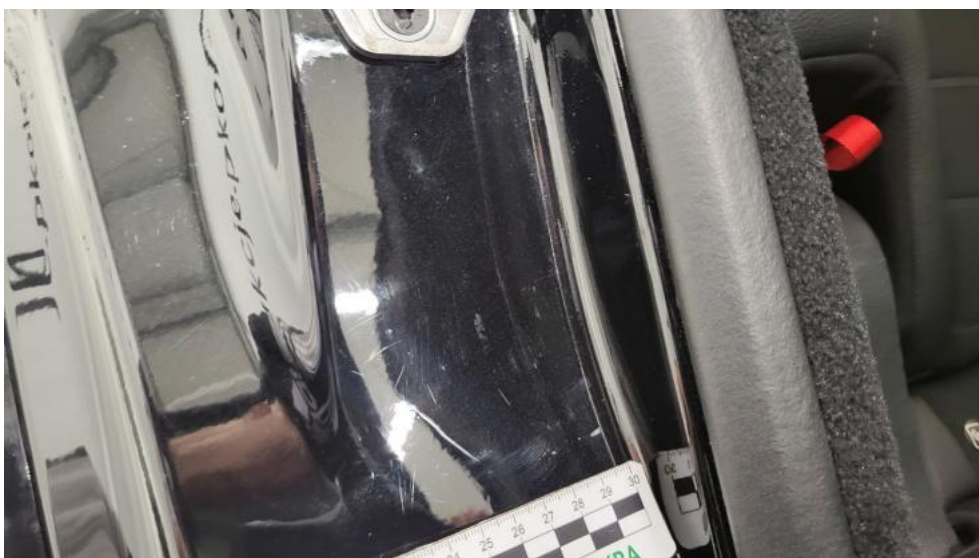
Photo 60.

Błotnik tylny P / Ściana boczna P - Rysa/odprysk 1

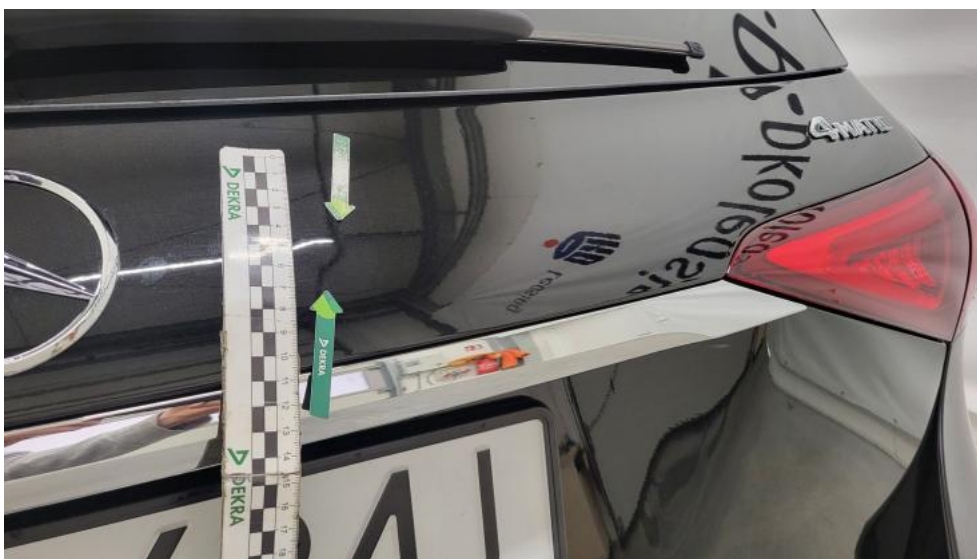
Photo 61.
Pokrywy bagażnika - Wgniecenie/odkształcenie 1

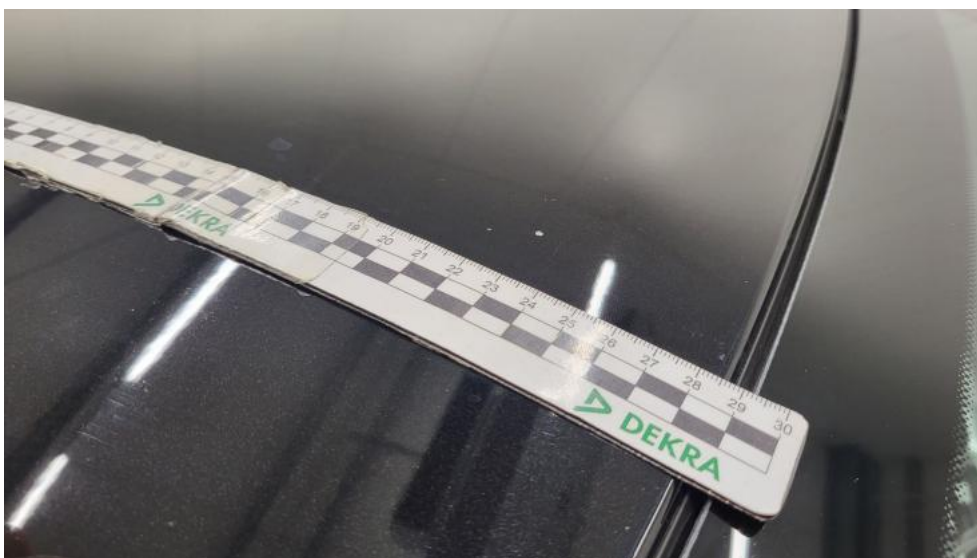
Photo 62.
Dach - Rysa/odprysk 1

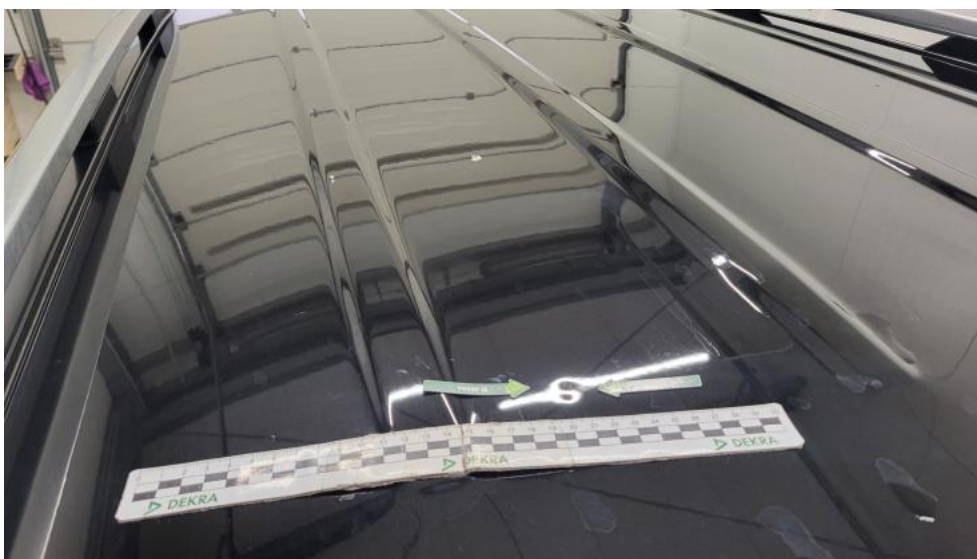
Photo 63.
Dach - Wgniecenie/odkształcenie 1

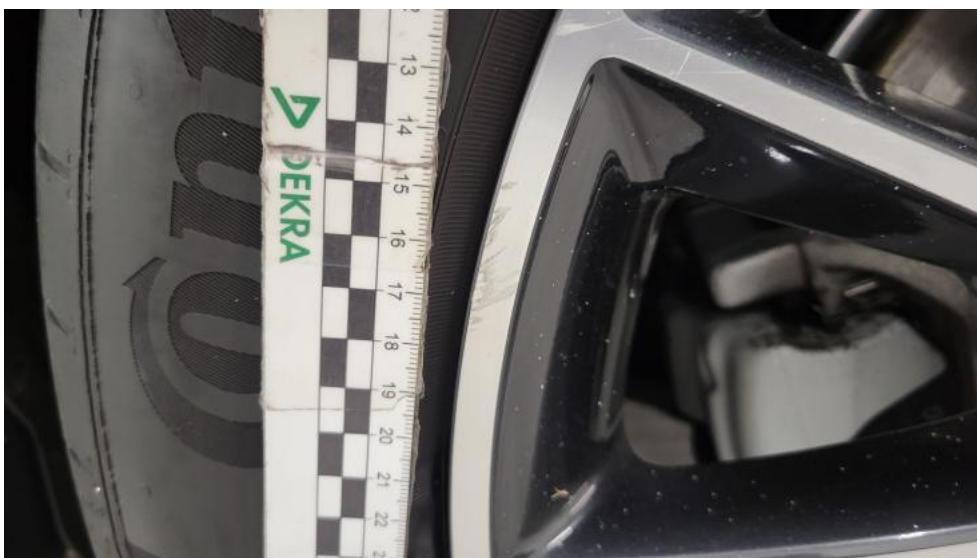
Photo 64.
Felga aluminiowa tylna L - Rysa/odprysk 1

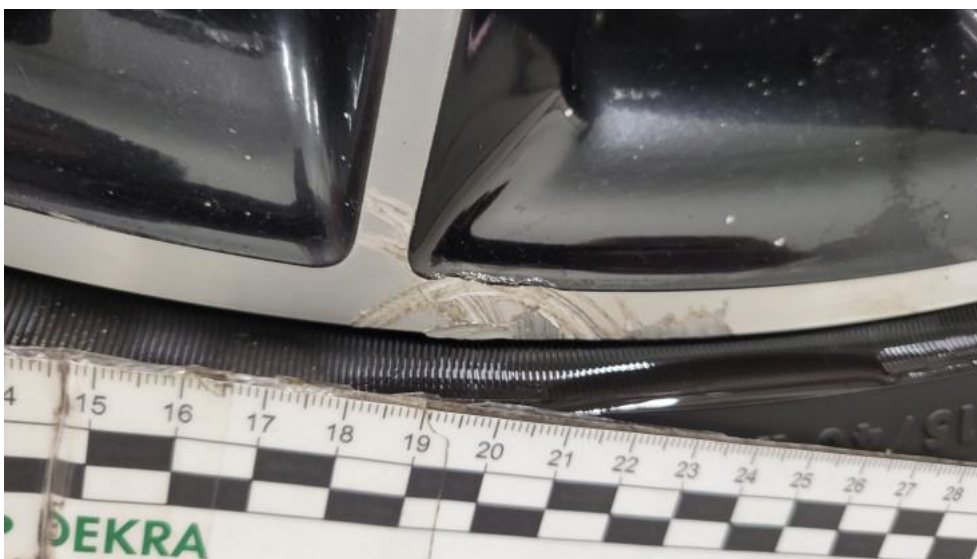
Photo 65.
Felga aluminiowa tylna L - Rysa/odprysk 2

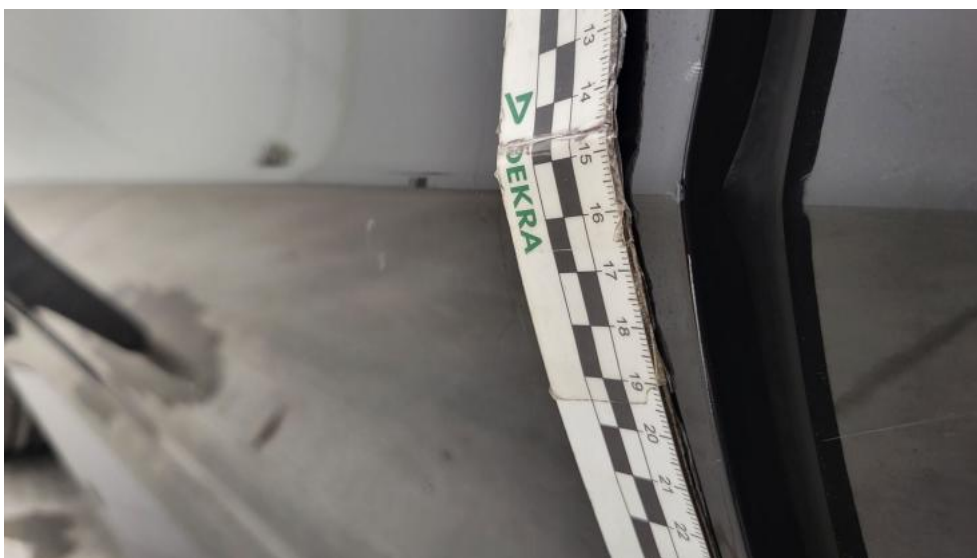
Photo 66.
Drzwi przed L - Rysa/odprysk 1

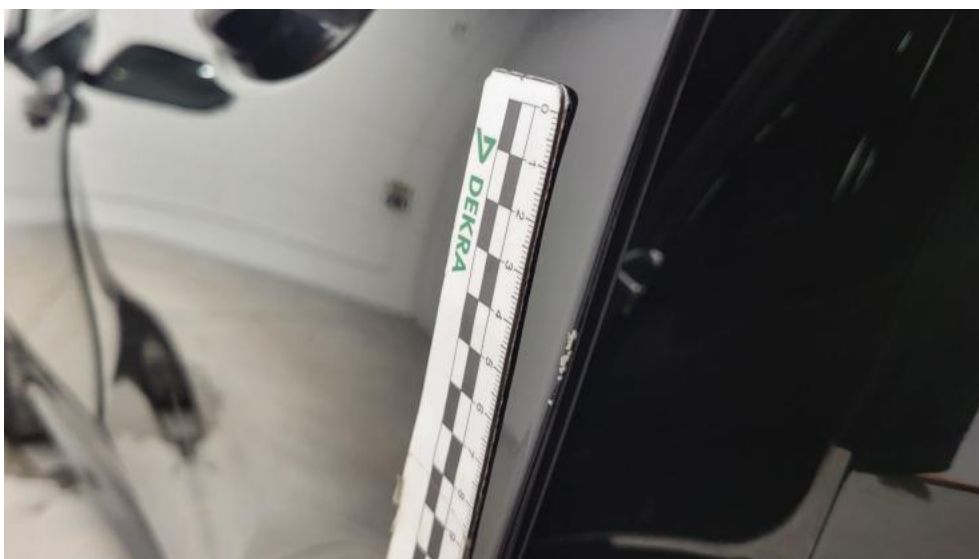
Photo 67.
Drzwi tylne L - Rysa/odprysk 1

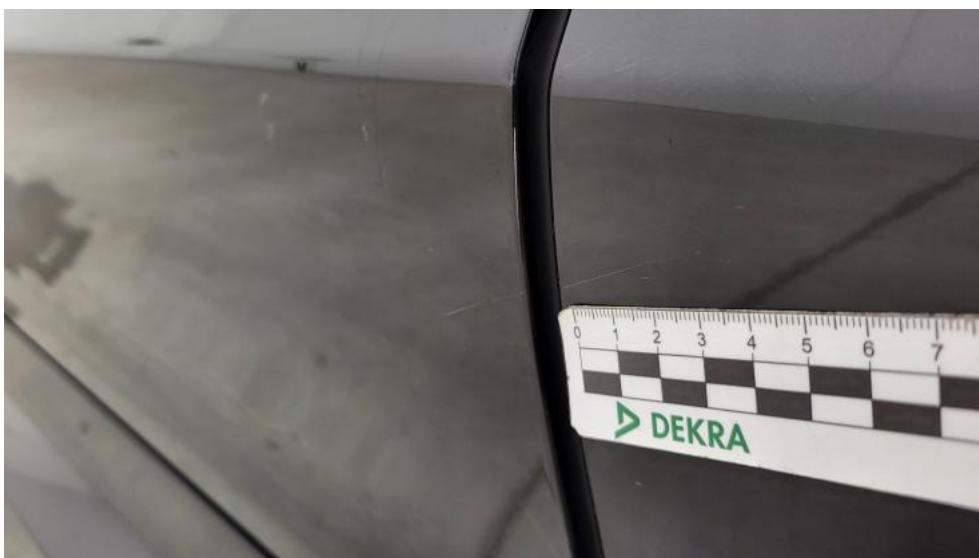
Photo 68.
Drzwi tylne L - Rysa/odprysk 2

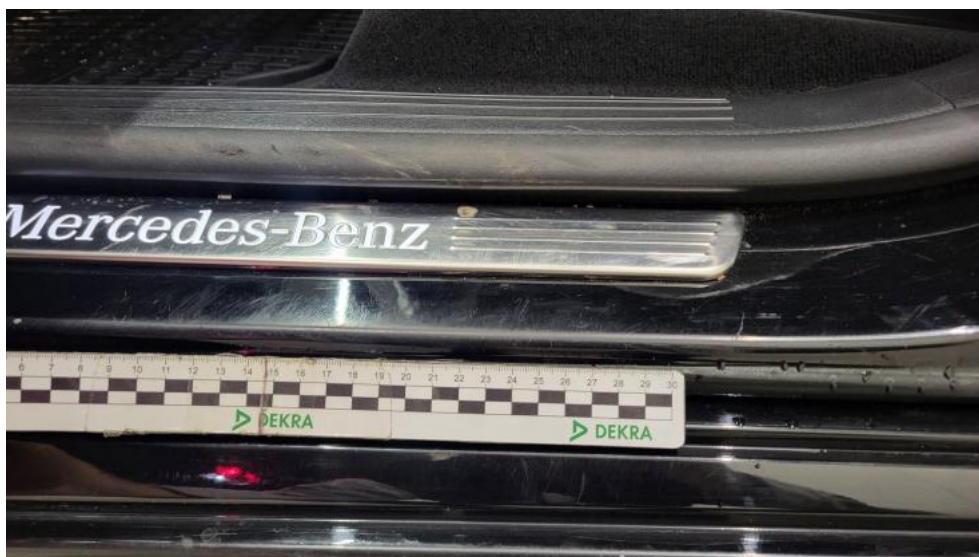
Photo 69.
Próg L - Rysa/odprysk 1

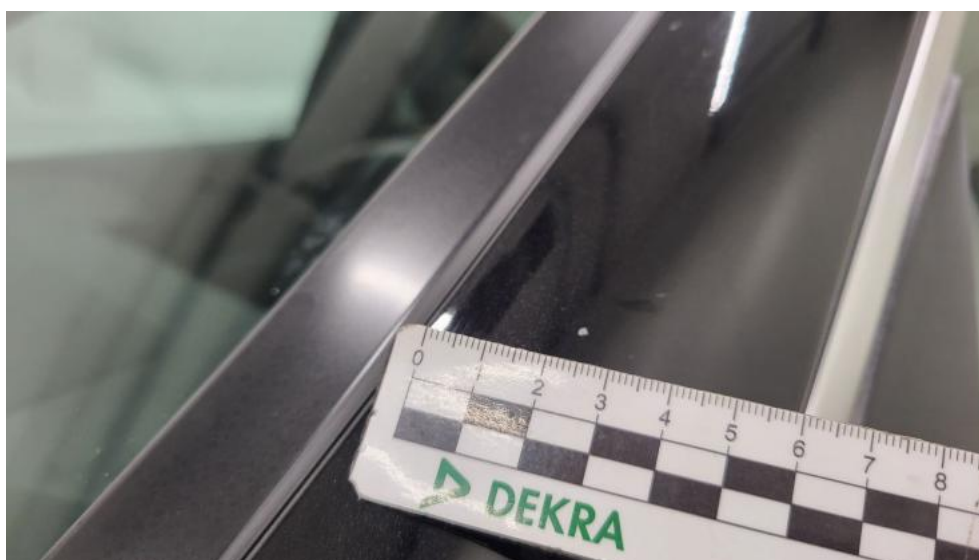
Photo 70.
Słupek przedni L - Rysa/odprysk 1

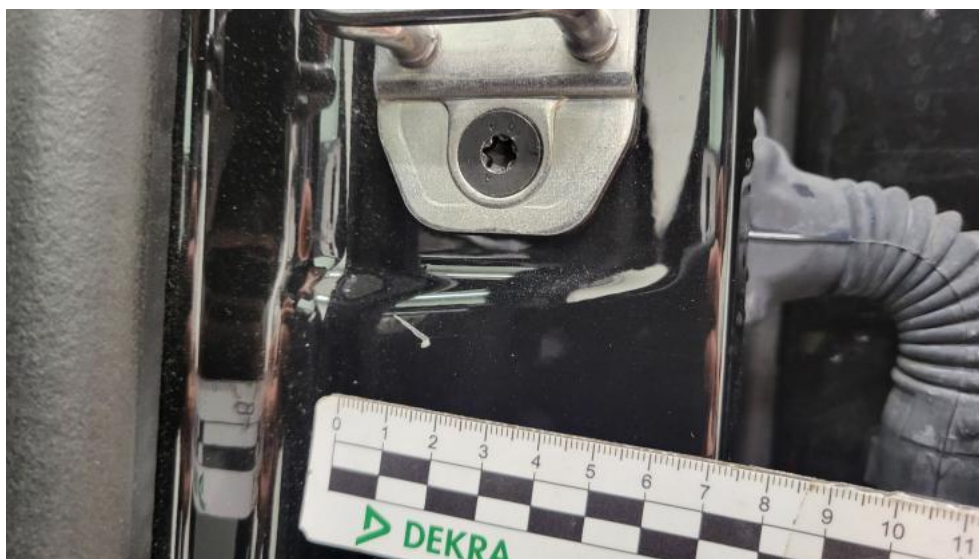
Photo 71.
Stupek środkowy L - Rysa/odprysk 1

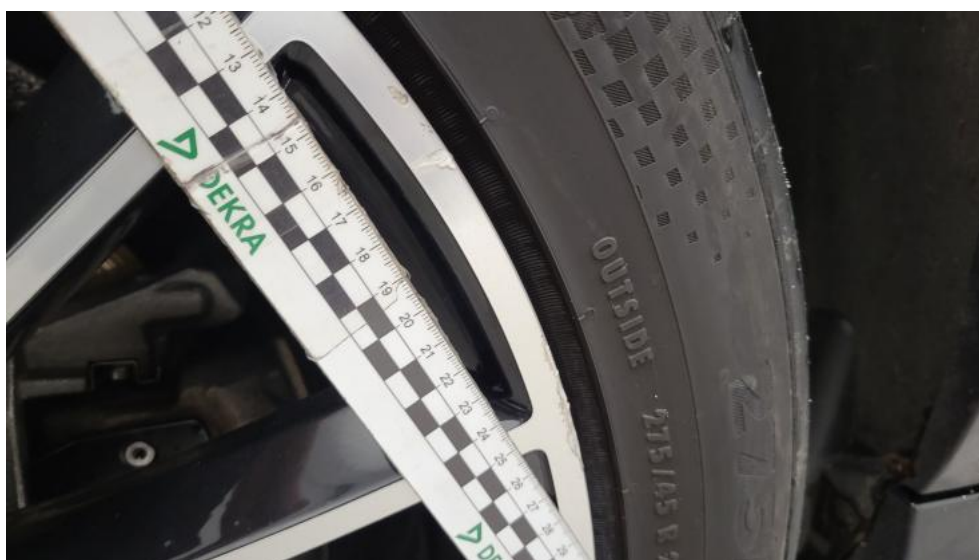
Photo 72.
Felga Aluminiowa przednia L - Rysa/odprysk 1

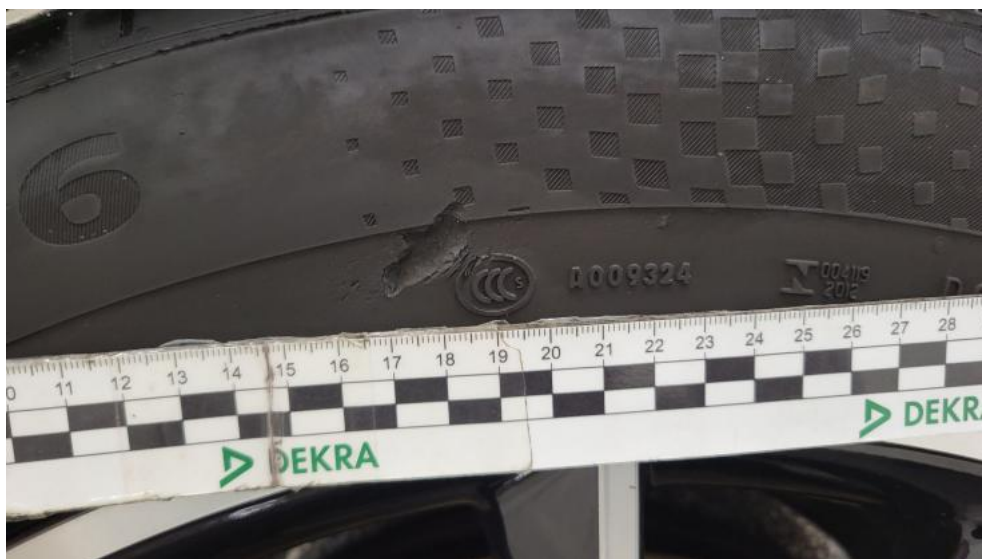
Photo 73.
Opona przednia L - Pęknięcie/rozerwanie 1

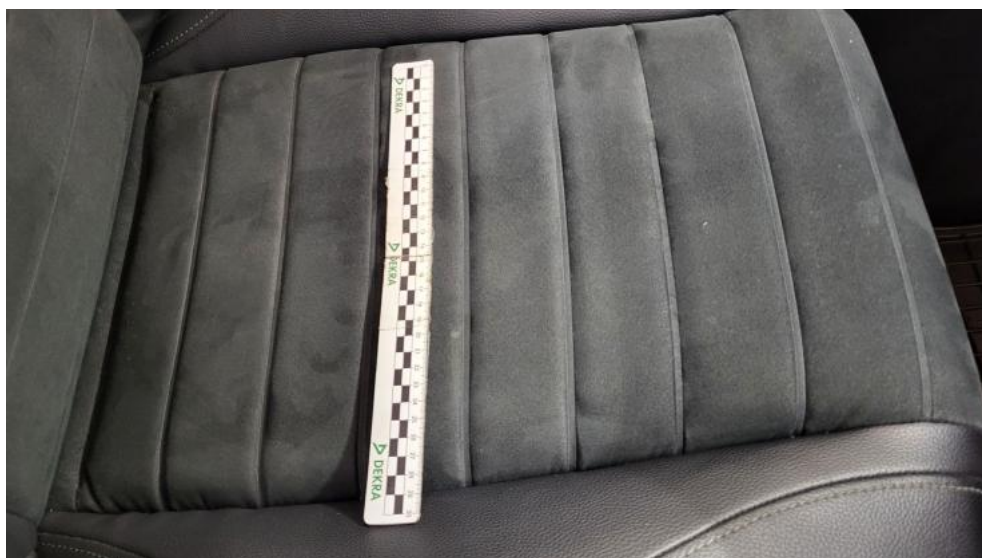
Photo 74.
Fotel prz. praw. - Inne 1

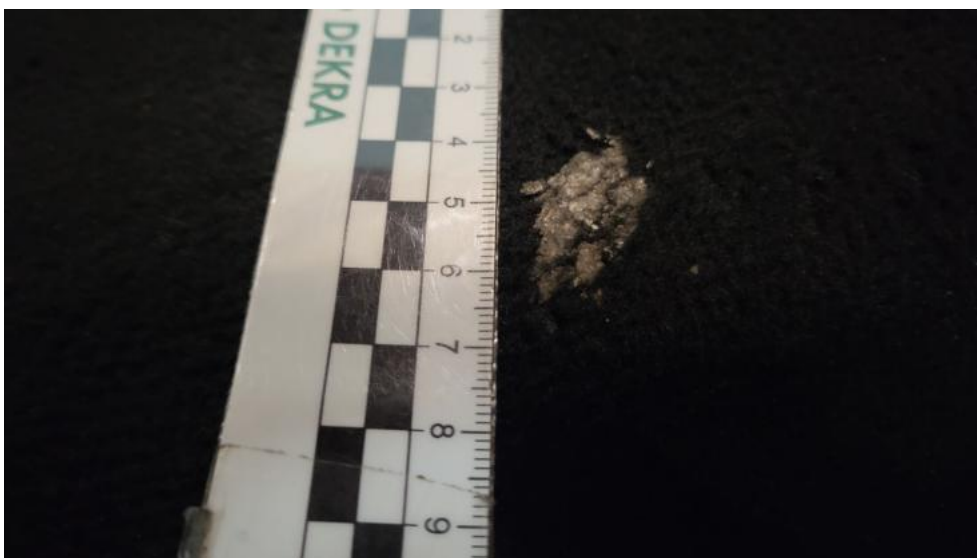
Photo 76.

Wykładzina podłogi - Inne 1
