Nr zlecenia DEKRA: PKOL(W)/LODZ/08113/25/02/03
Nr zlecenia/szkody: 22/028918
Data zlecenia: 03-02-2025

Dane pojazdu

Pomiar grubości powłoki lakierowej poj.

DOKUMENTACJA FOTOGRAFICZNA

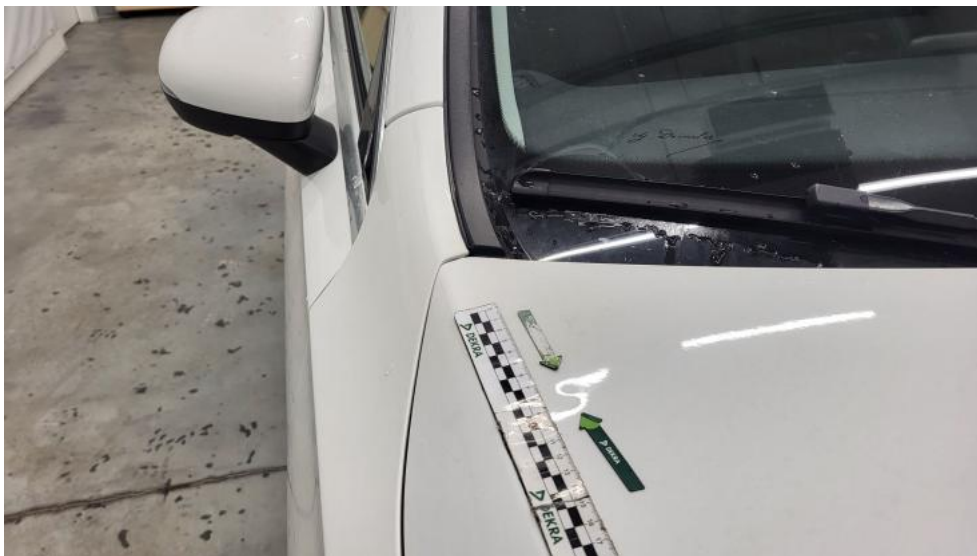
Fot. 37.
Pokrywa komory silnika - Wgniecenie/odkształcenie 1

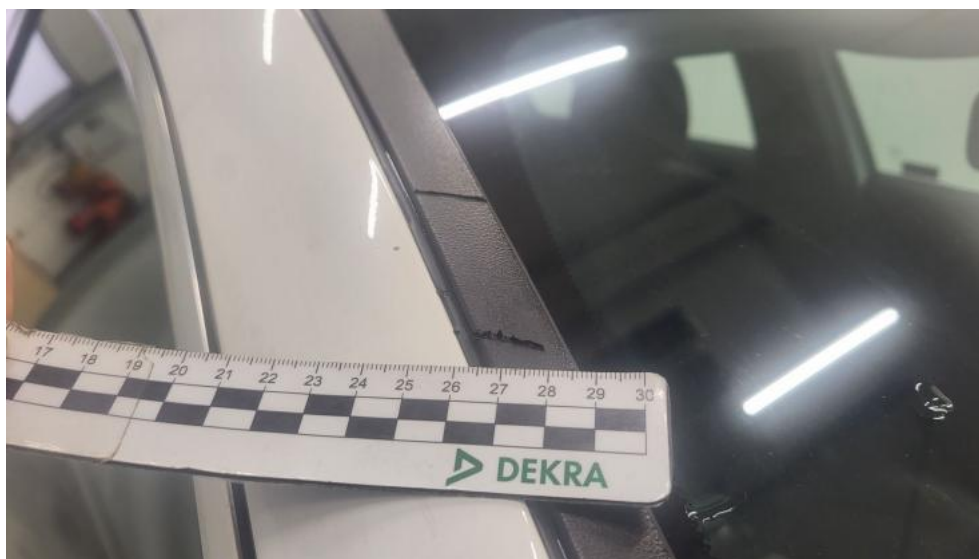
Fot. 39.
Uszczelka/listwa szyby czołowej - Rysa/odprysk 1

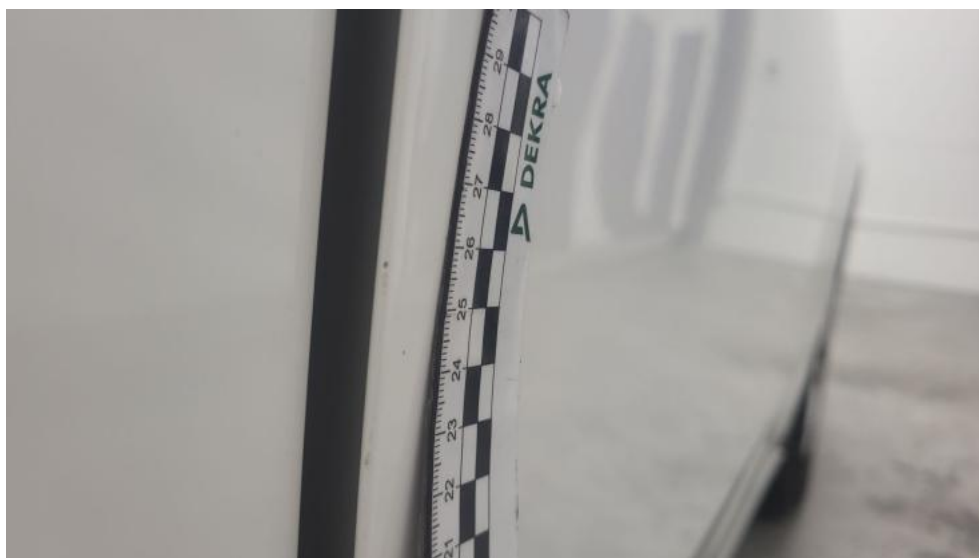
Fot. 40.
Drzwi przednie P - Rysa/odprysk 1

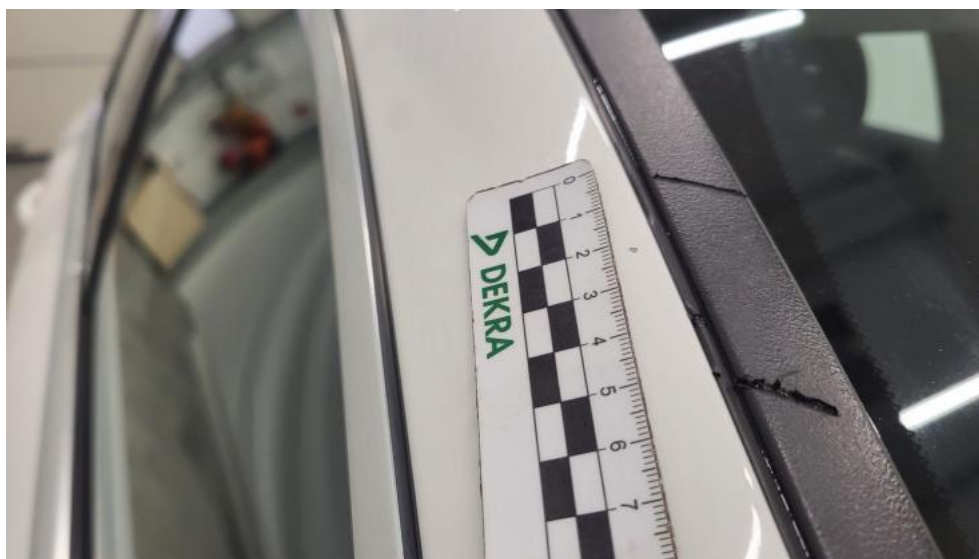
Fot. 41.
Stupek przedni P - Rysa/odprysk 1

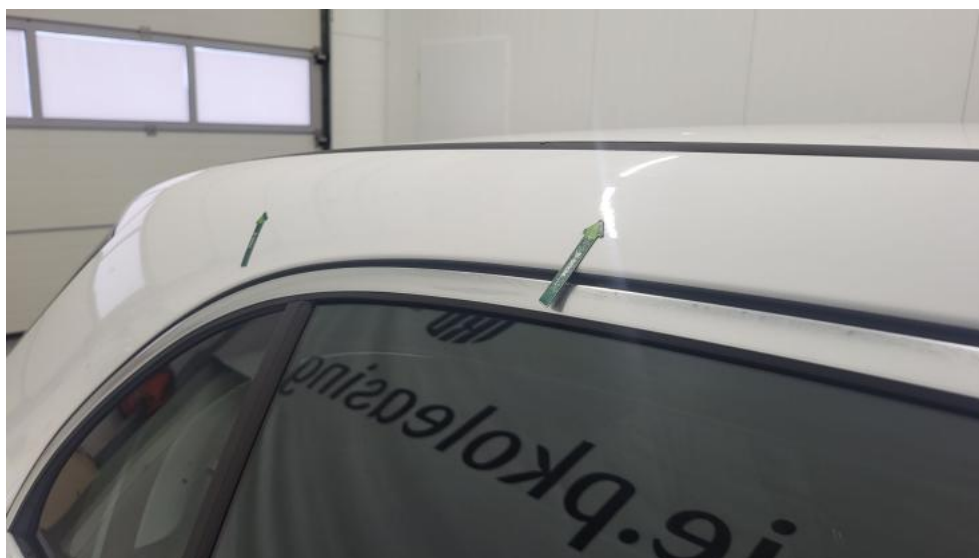
Fot. 42.
Błotnik tylny P / Ściana boczna P - Wgniecenie/odkształcenie 1

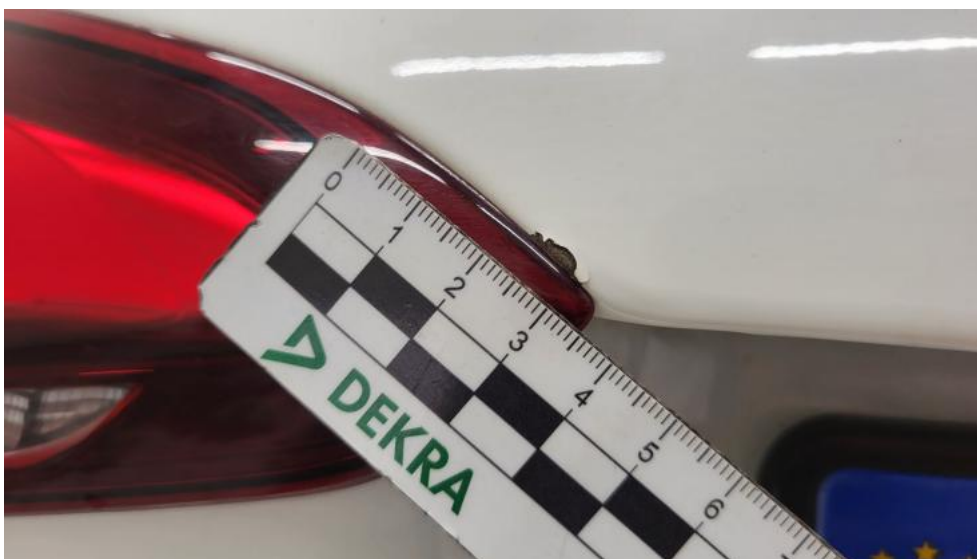
Fot. 45.
Pokrywy bagażnika - Rysa/odprysk 1

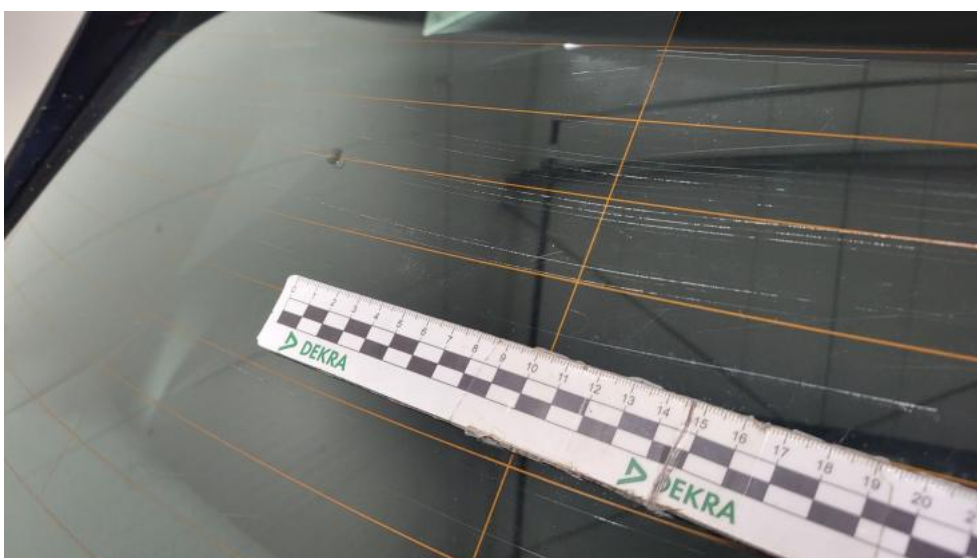
Fot. 46.
Szyba tylna() - Rysa/odprysk 3

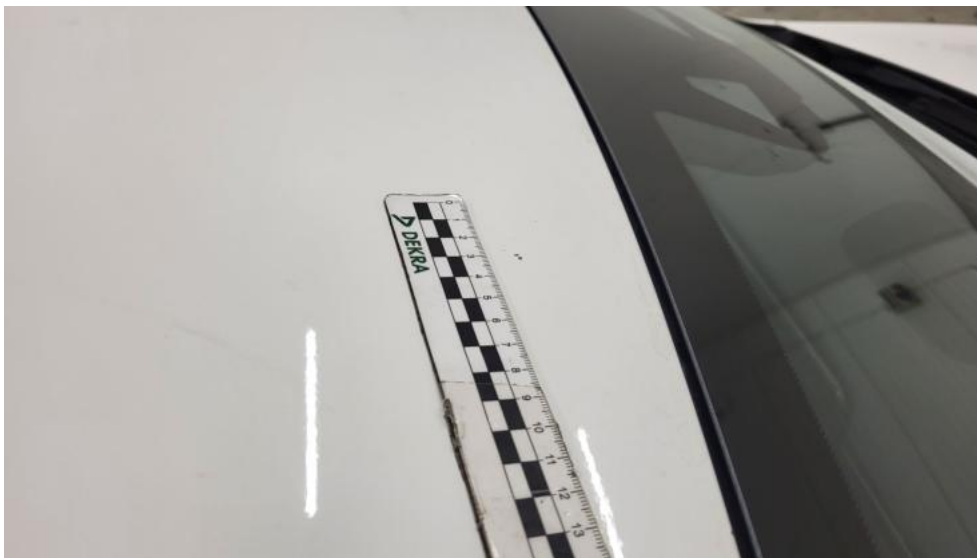
Fot. 47.
Dach - Rysa/odprysk 1

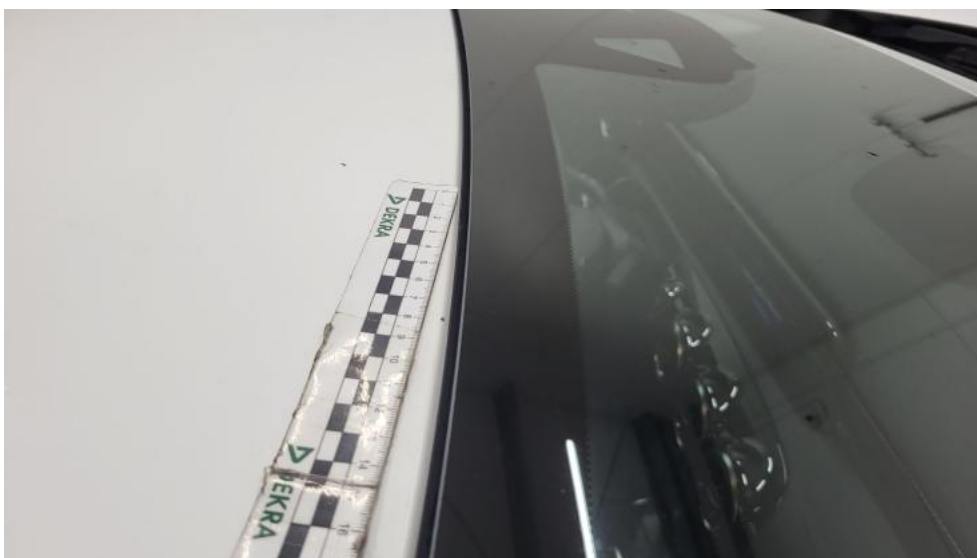
Fot. 48.
Dach - Rysa/odprysk 2

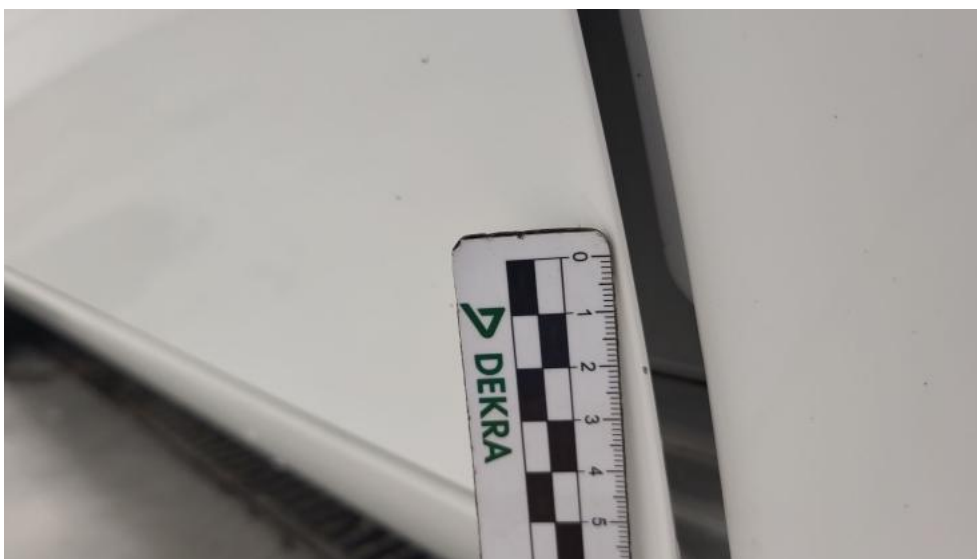
Fot. 51.
Drzwi przed L - Rysa/odprysk 2

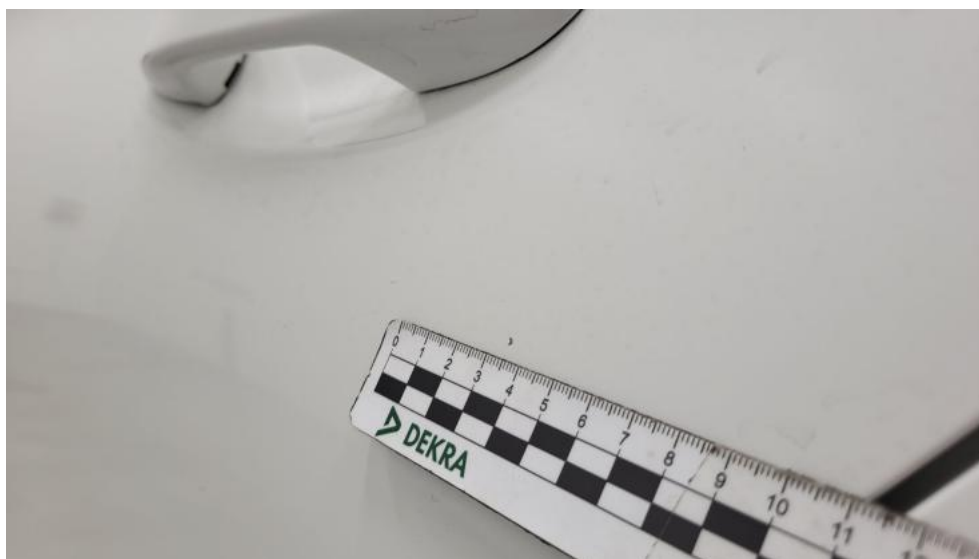
Fot. 53.
Drzwi tylne L - Rysa/odprysk 2

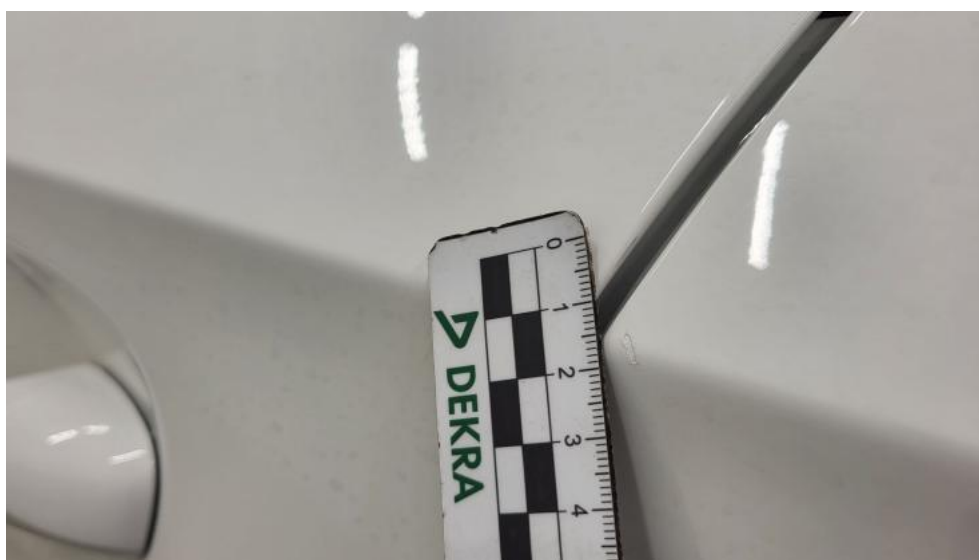
Fot. 54.
Drzwi tylne L() - Rysa/odprysk 3

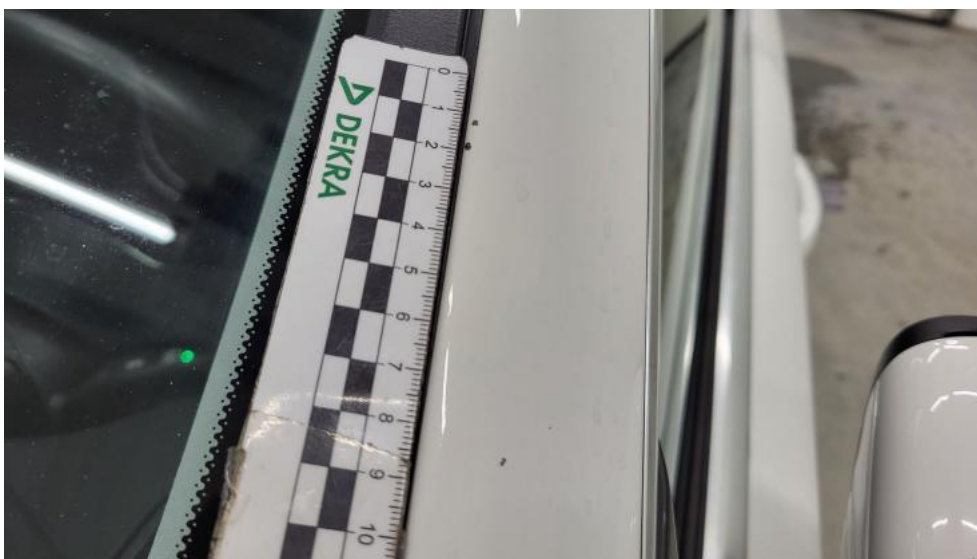
Fot. 55.
Stupek przedni L - Rysa/odprysk 1

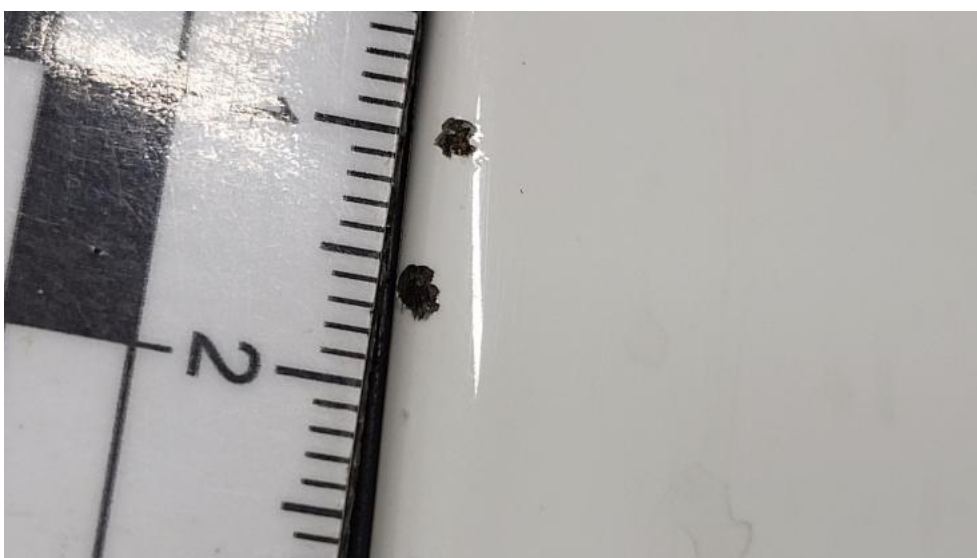
Fot. 56.
Stupek przedni L - Rysa/odprysk 2

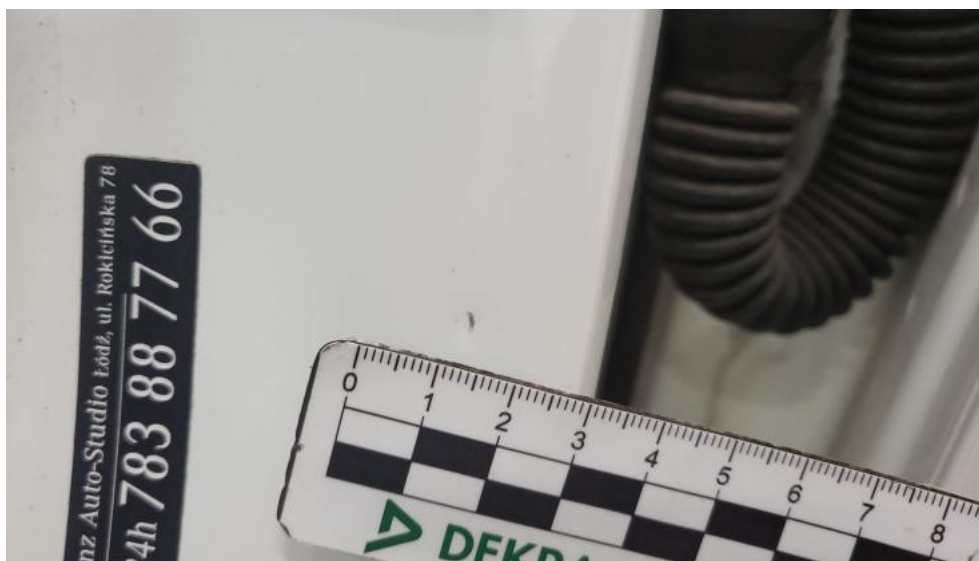
Fot. 57.
Słupek środkowy L - Rysa/odprysk 1

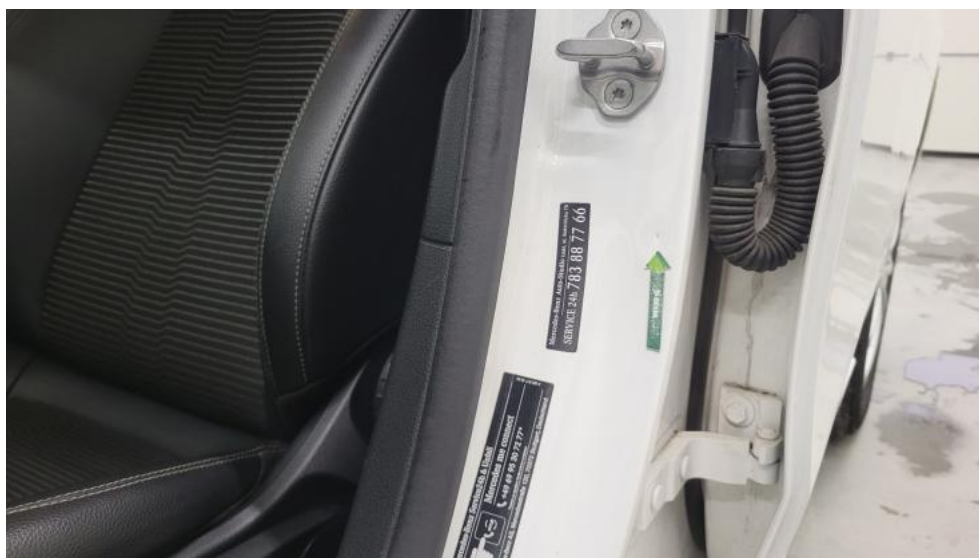
Fot. 58.
Słupek środkowy L - Wgniecenie/odkształcenie 1

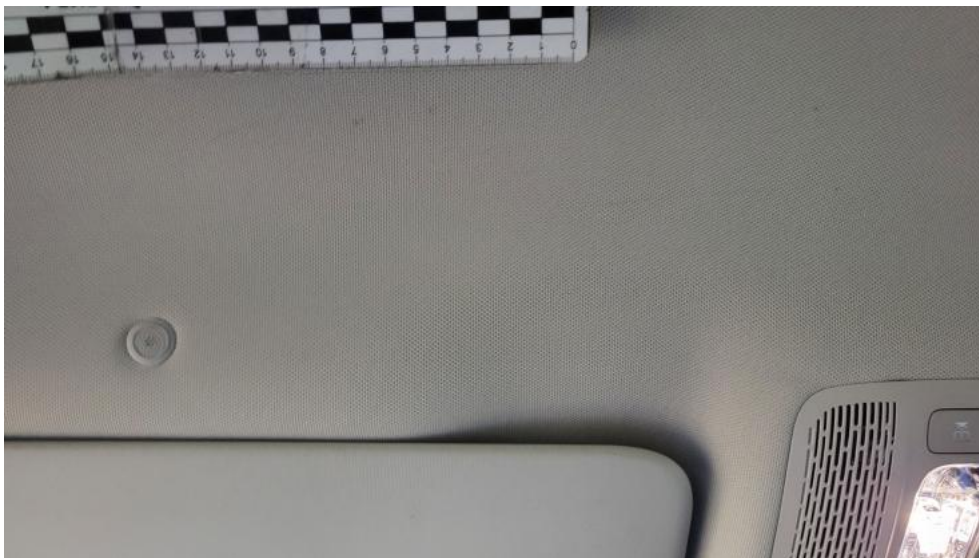
Fot. 59.
Podsufitka - Inne 1

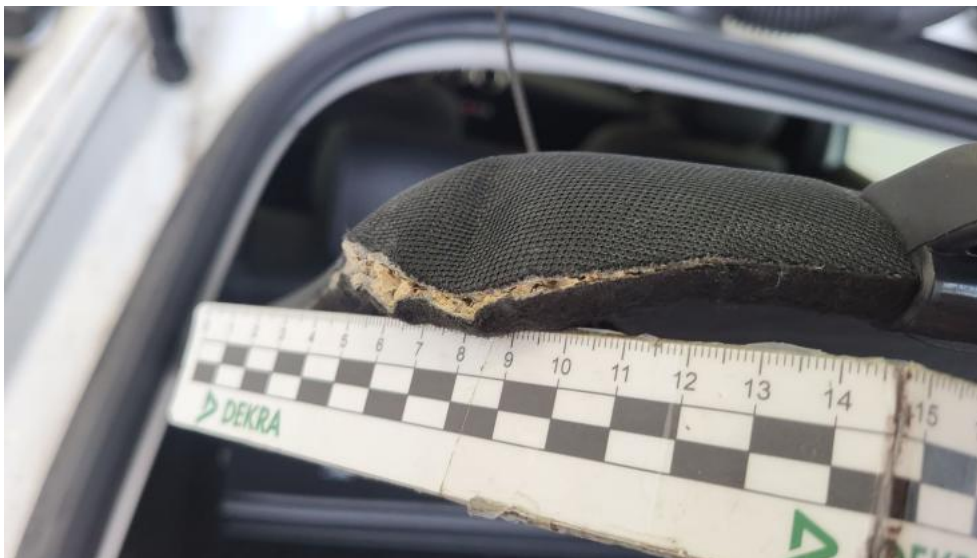
Fot. 61.
Półka/roleta tylna - Pęknięcie/rozerwanie 1
