DEKRA' s commission No. : PKOL(W)/LODZ/92584/24/12/02
commission/ damage No. : 22/032318
Date of commission: 02-12-2024

Vehicle data

Measurement of thickness of the vehicle lacquer coating

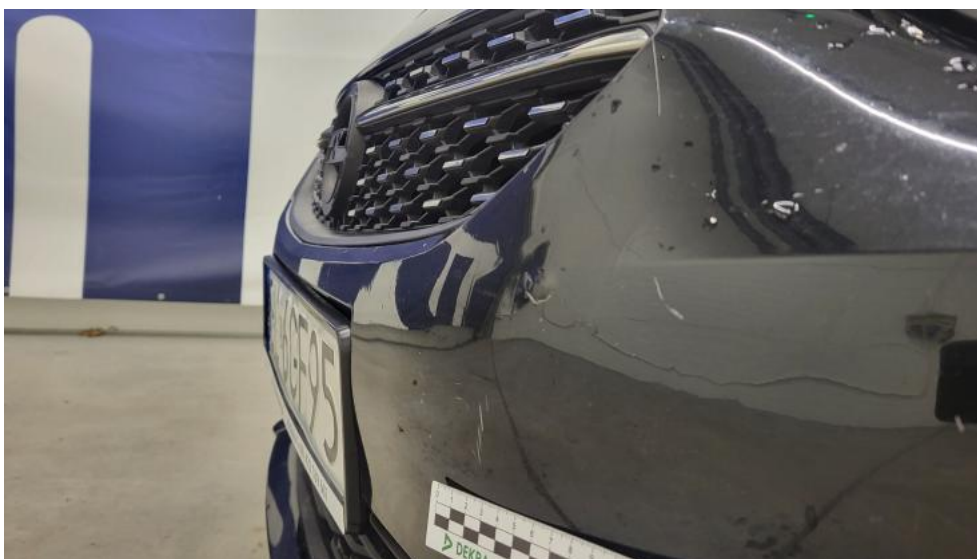
Photo 47.
Zderzak() - Rysa/odprysk 3

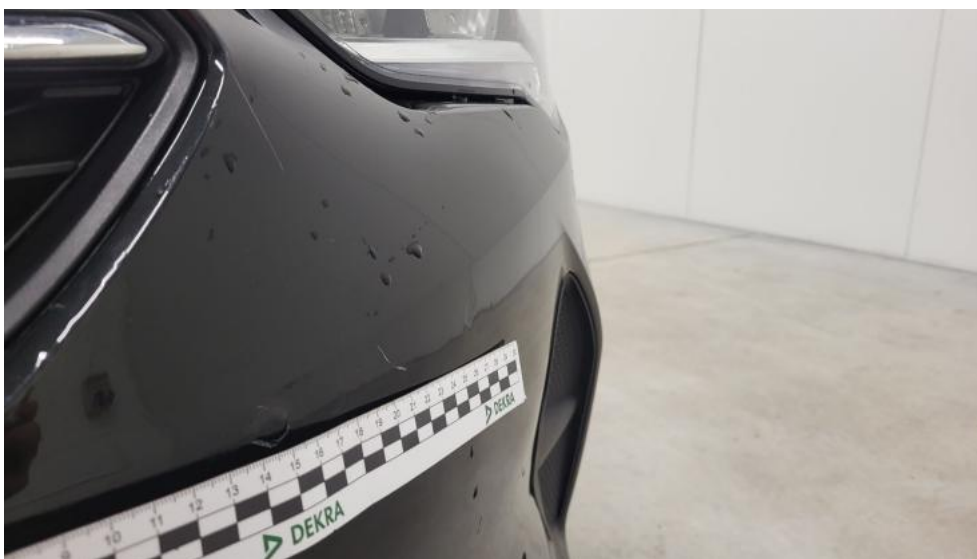
Photo 49.
Zderzak - Wgniecenie/odkształcenie 2

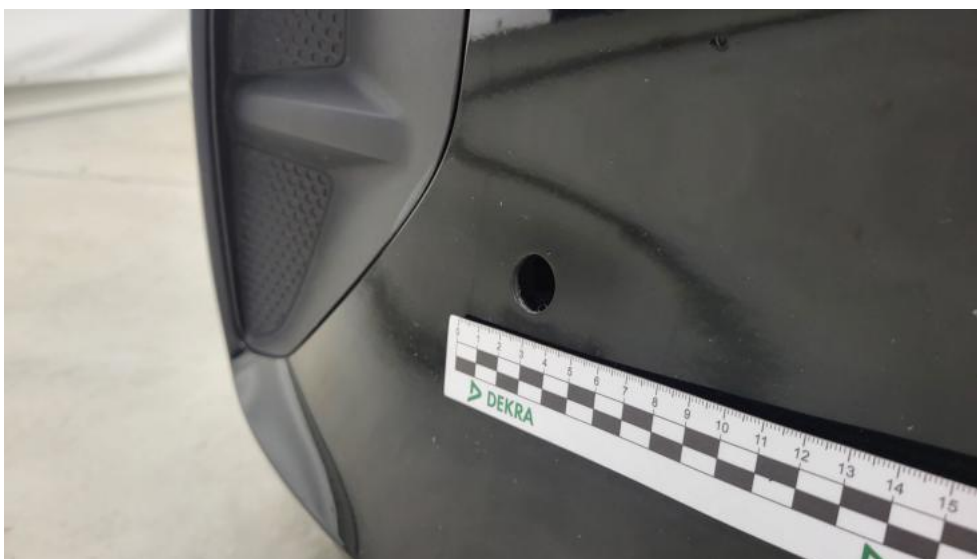
Photo 51.
Zderzak - Inne 1

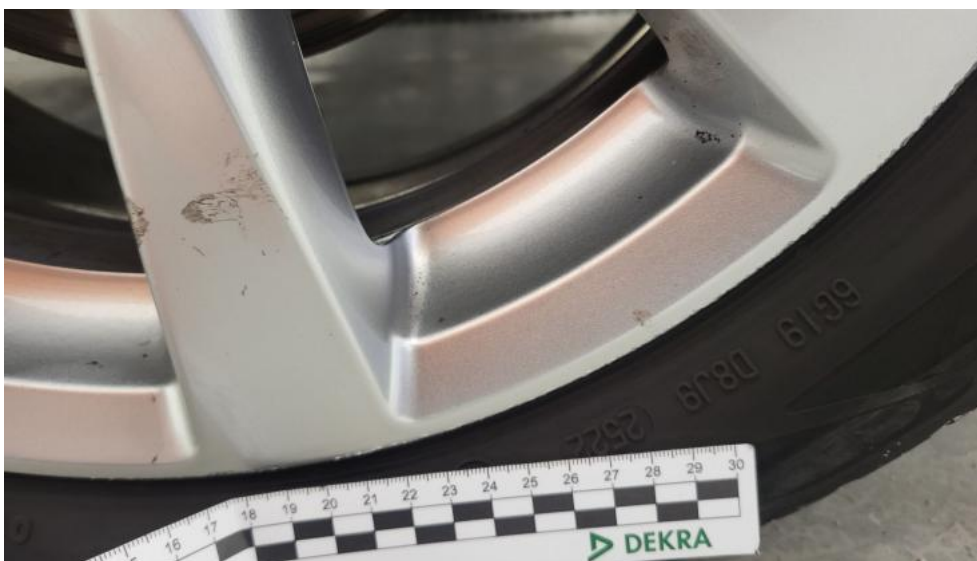
Photo 55.
Felga aluminiowa przednia P - Rysa/odprysk 2

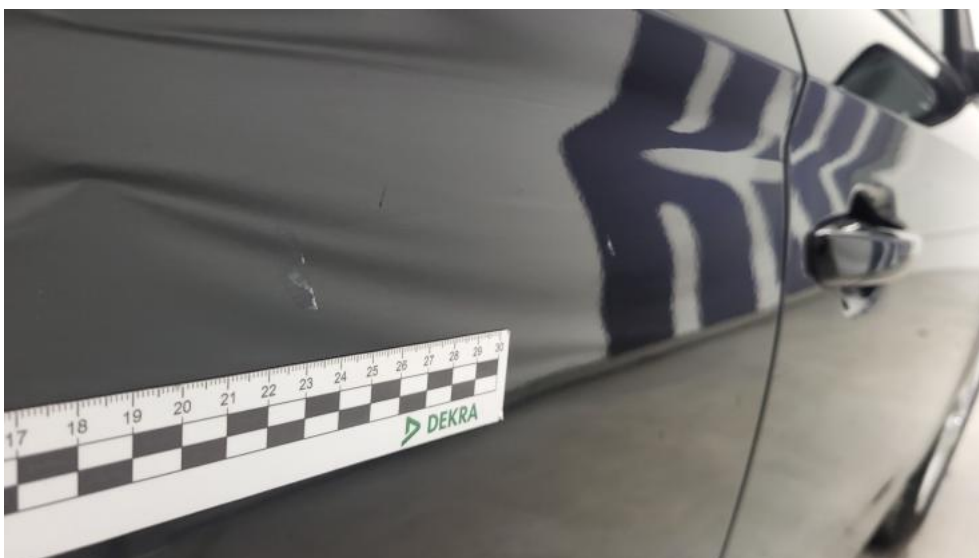
Dostarczono ksero pozwolenia czasowego. Rysy na samochodzie. Widoczne ślady po grafice reklamowej, drzwi prawe tylne.

Photo 58.
Drzwi tylne P - Rysa/odprysk 1

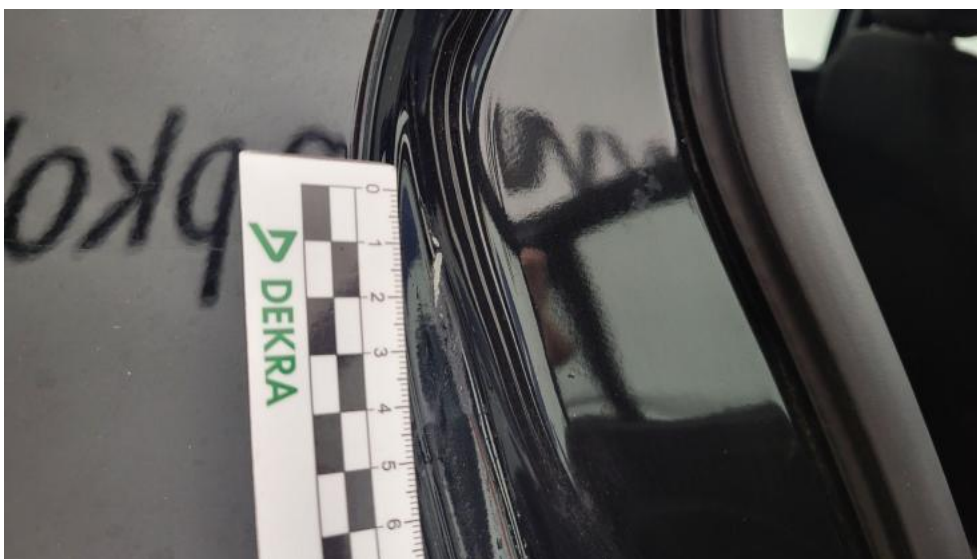
Photo 61.
Błotnik tylny P / Ściana boczna P - Rysa/odprysk 1

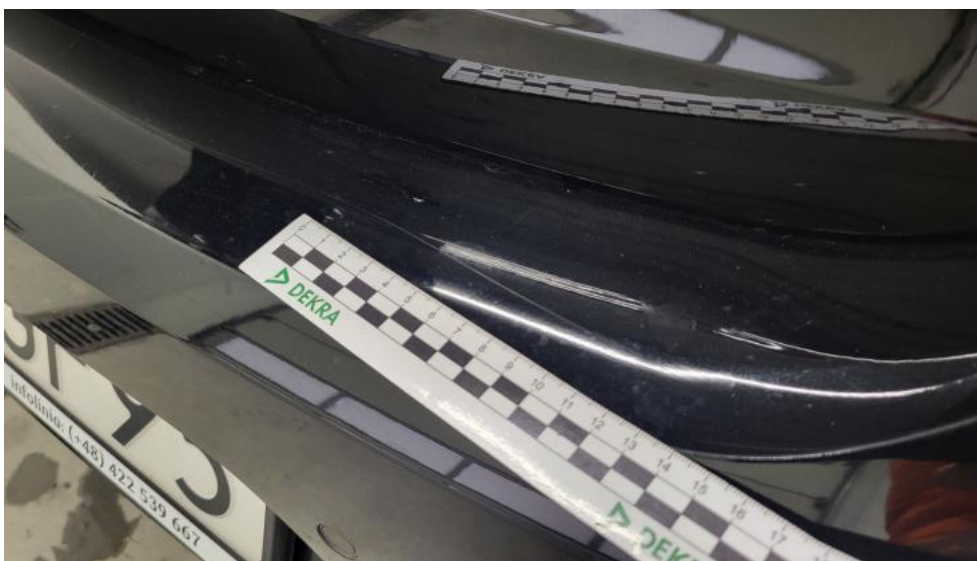
Photo 65.
Zderzak tylny - Rysa/odprysk 1

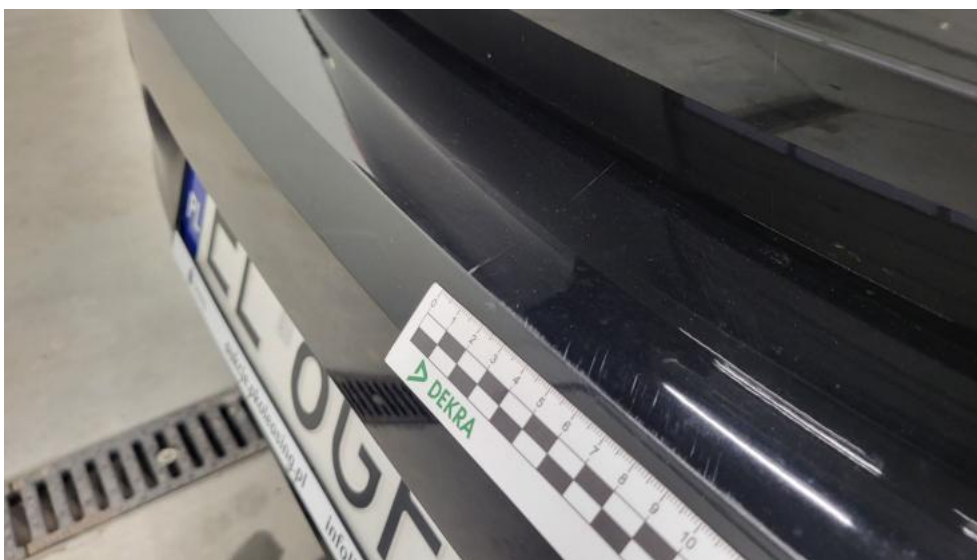
Photo 66.
Zderzak tylny - Rysa/odprysk 2

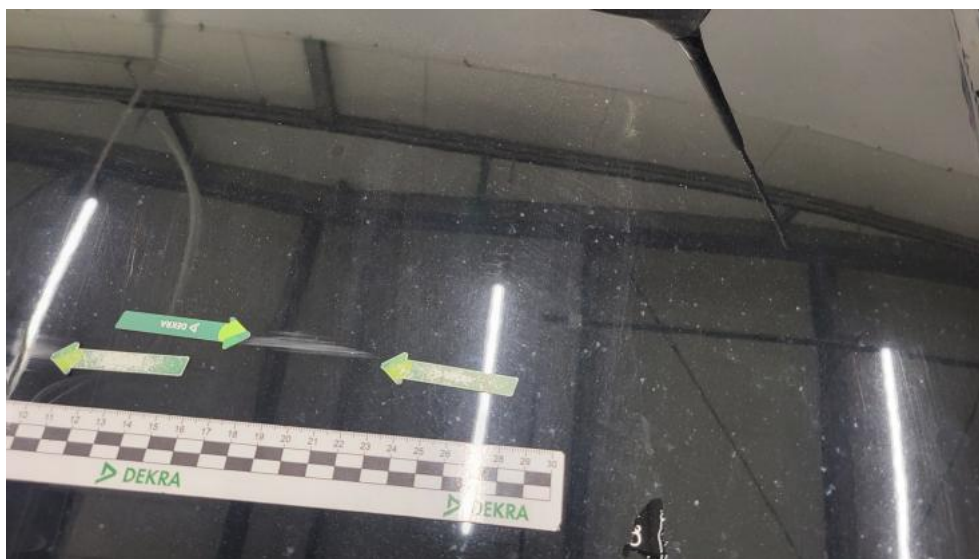
Photo 69.
Dach - Wgniecenie/odkształcenie 1

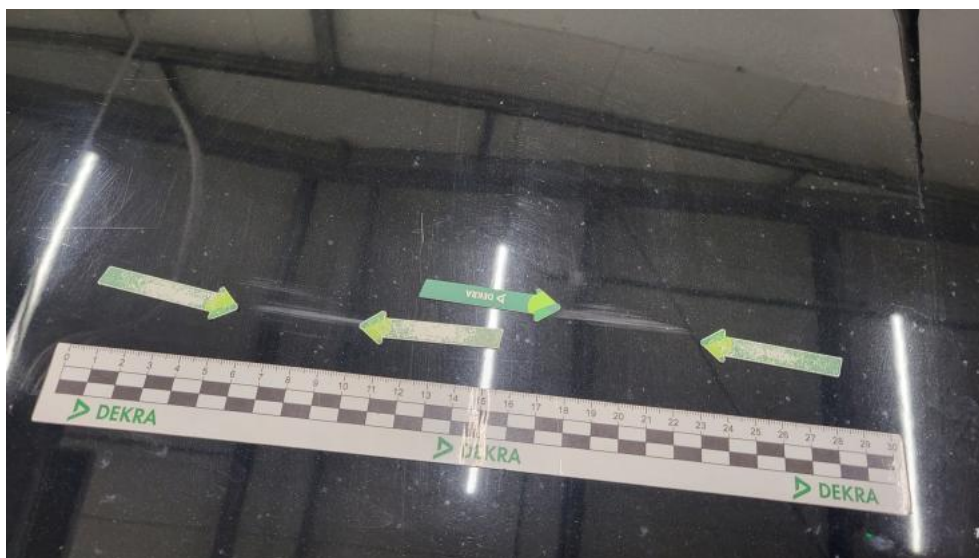
Photo 70.
Dach - Wgniecenie/odkształcenie 2

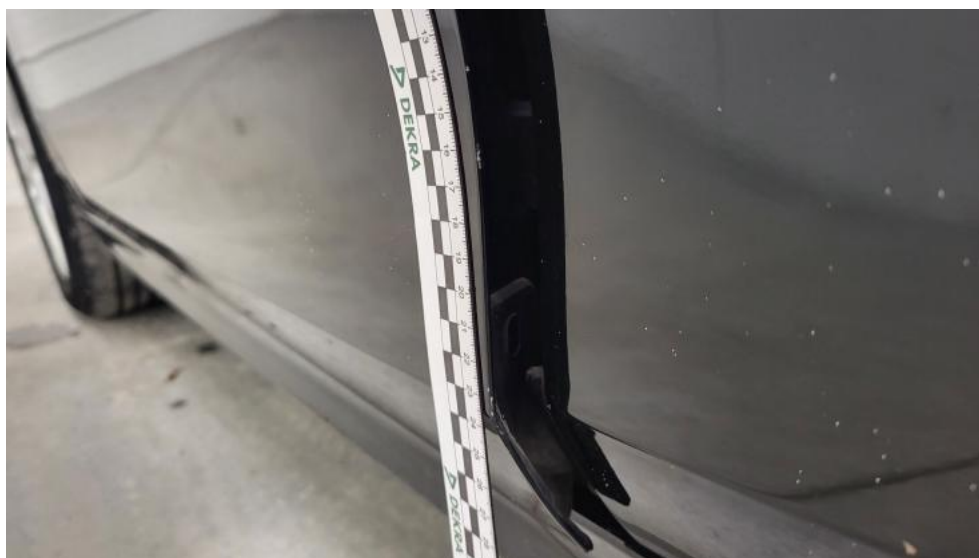
Photo 78.

Drzwi przed L() - Rysa/odprysk 3

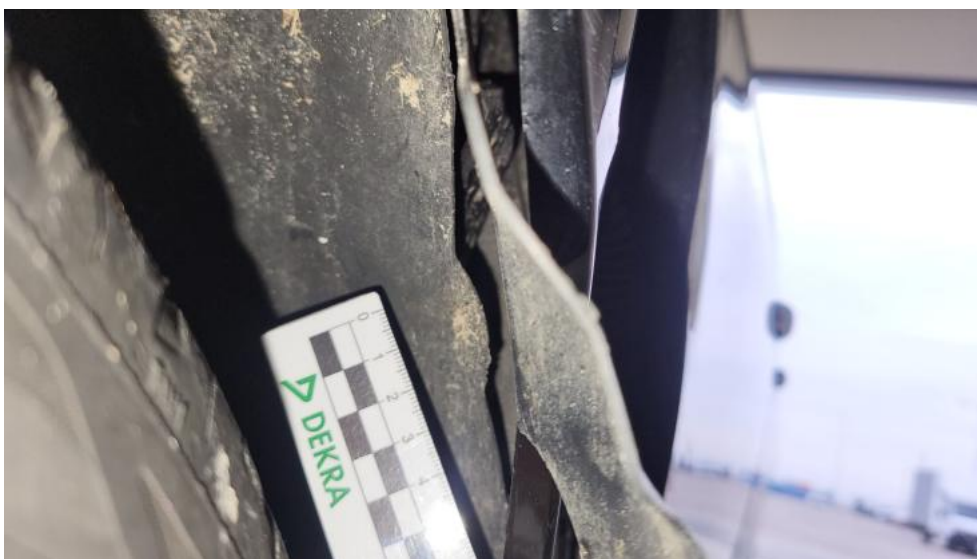
Photo 89.
Nadkole przednie L - Pęknięcie/rozerwanie 1

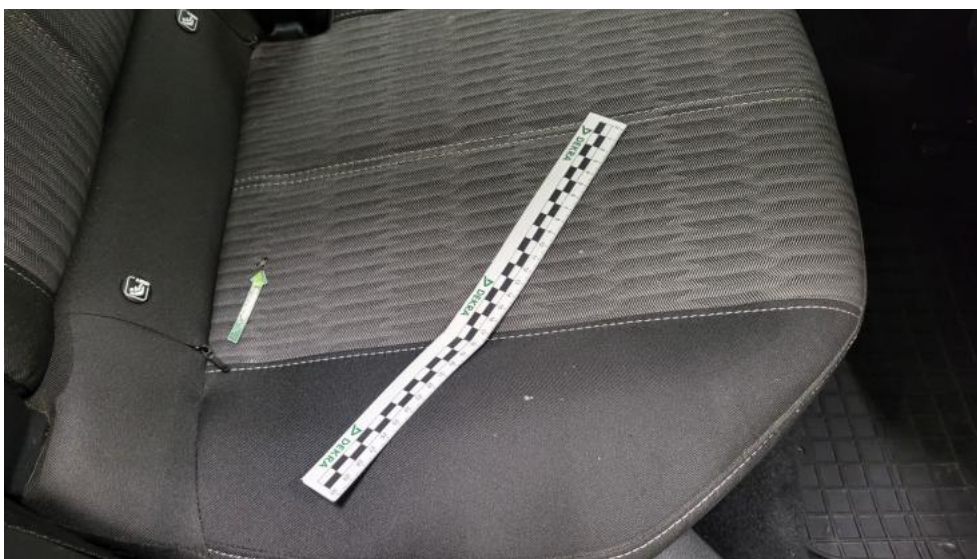
Photo 93.
Kanapa tyl. - Inne 1

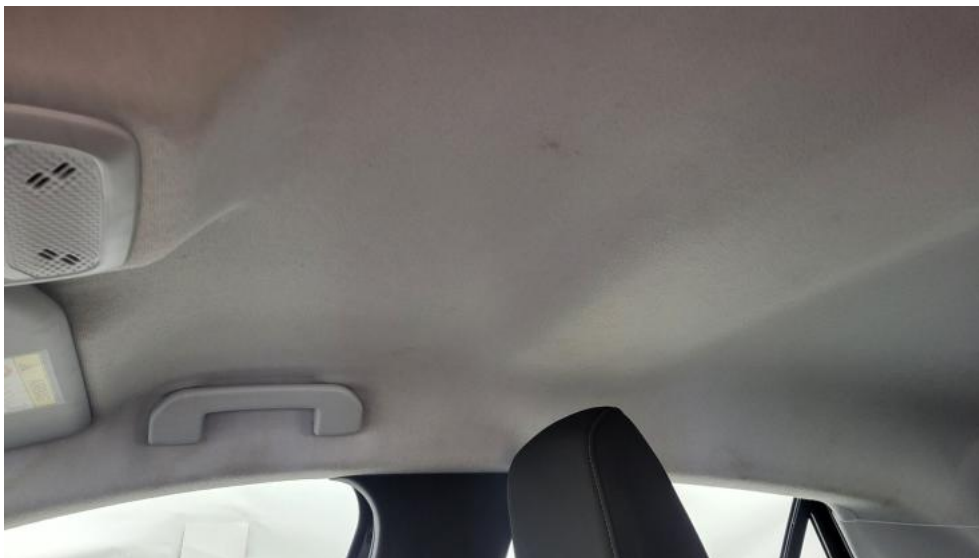
Photo 99.
Podsufitka - Inne 1

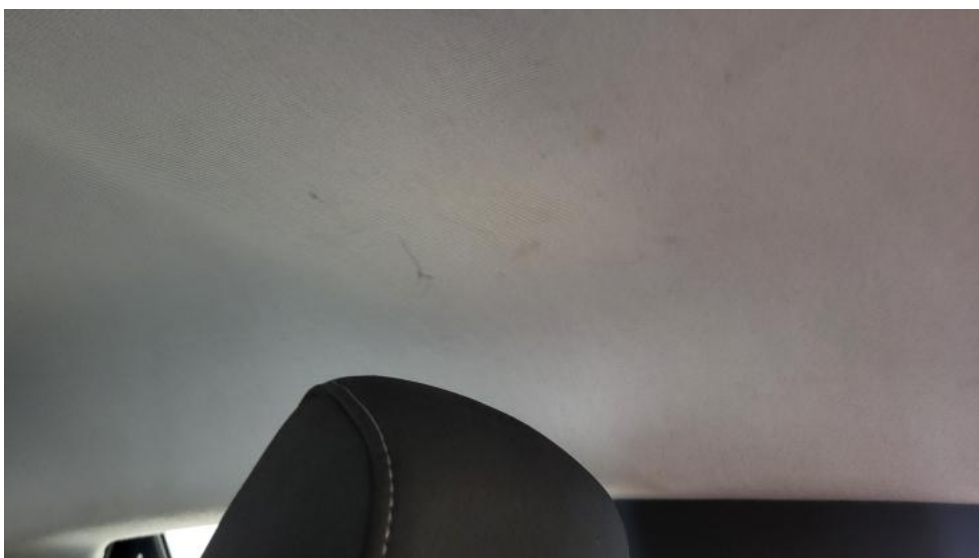
Photo 100.
Podsufitka - Inne 2

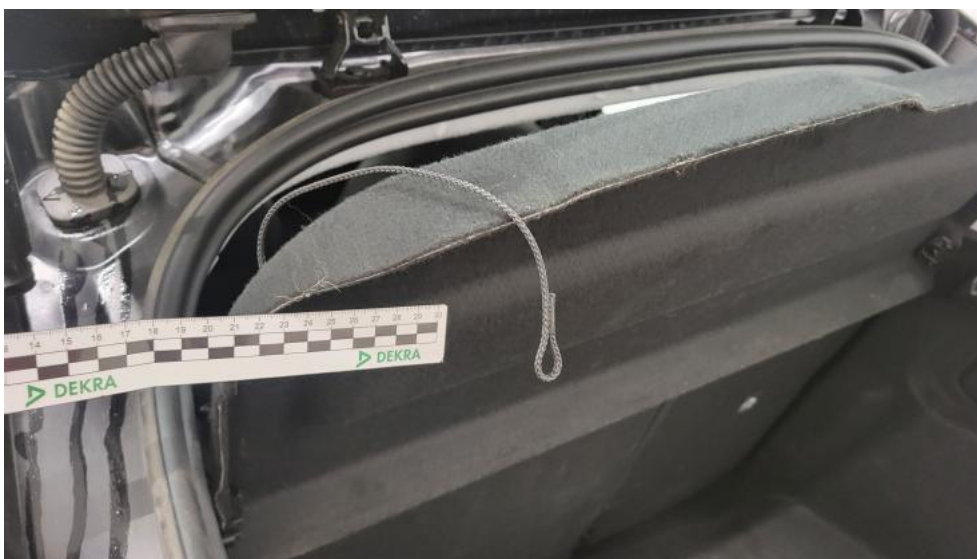
Photo 105.

Półka/roleta tylna - Inne 1
