Nr zlecenia DEKRA: PKOL(W)/LODZ/15355/25/02/28
Nr zlecenia/szkody: 21/018678
Data zlecenia: 28-02-2025

| Model | Range Rover Velar 20-23 |
| Typ/wersja | Velar 2.0 P250 S |
| VIN | SALYA2BX7MA306398 |

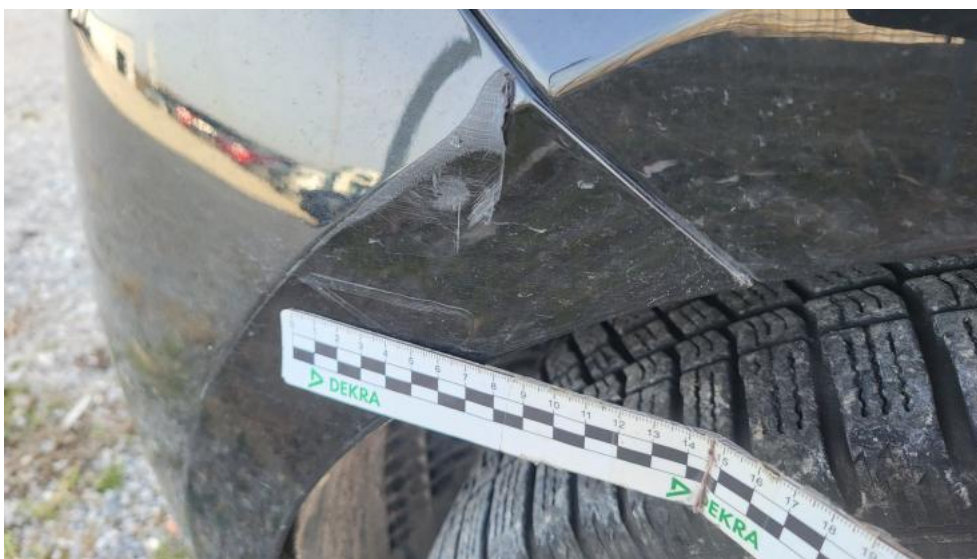
Fot. 47.
Zderzak - Rysa/odprysk 1

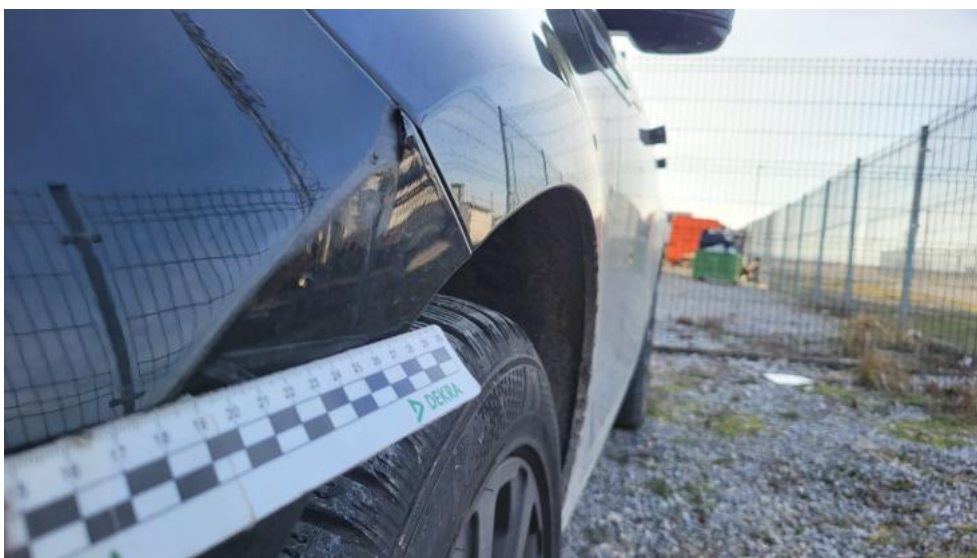
Fot. 48.
Zderzak - Wgniecenie/odkształcenie 1

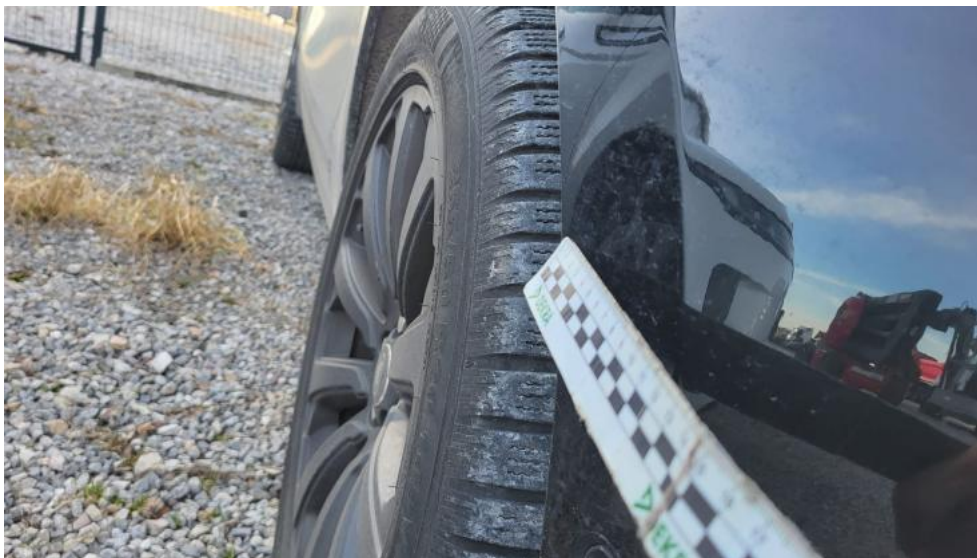
Fot. 49.
Zderzak - Wgniecenie/odkształcenie 2

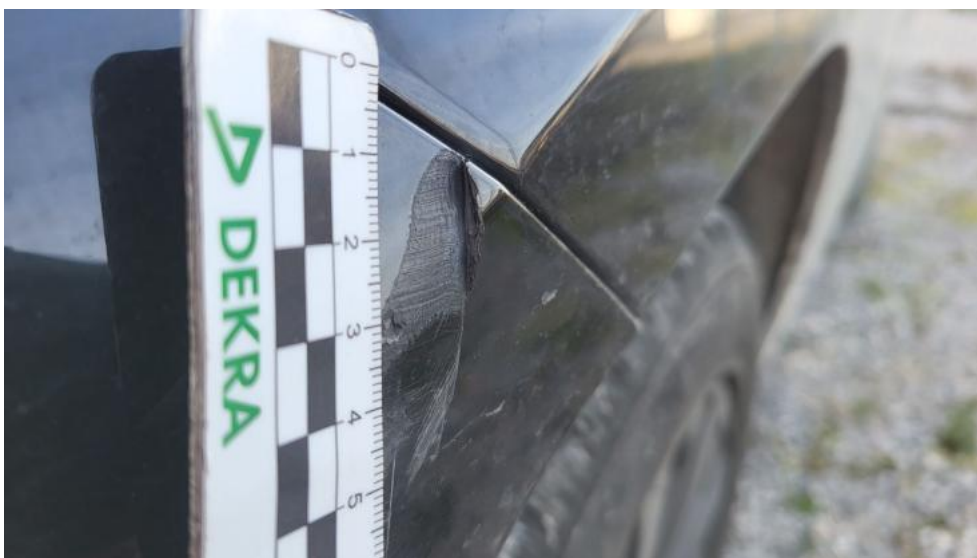
Fot. 50.
Zderzak - Pęknięcie/rozerwanie 1

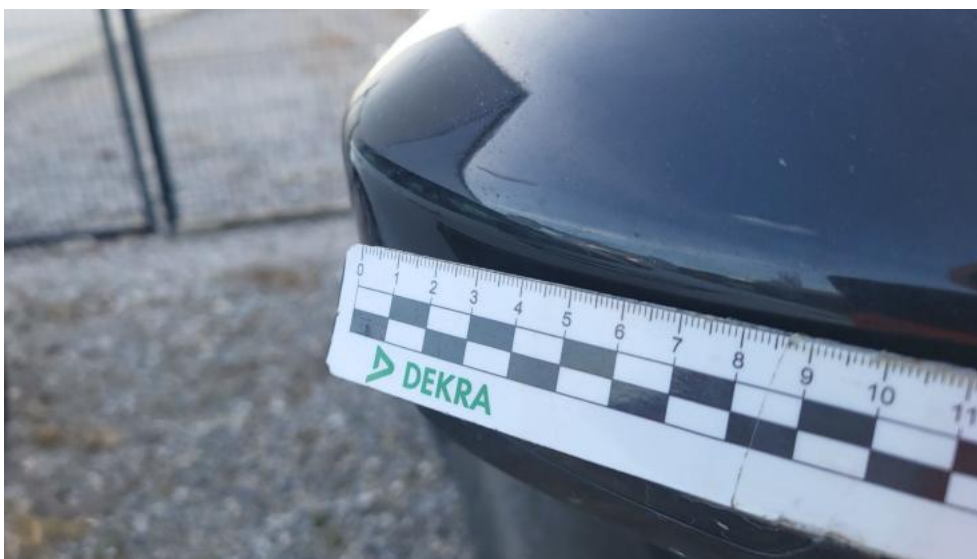
Fot. 51.
Lusterko zew P - Rysa/odprysk 1

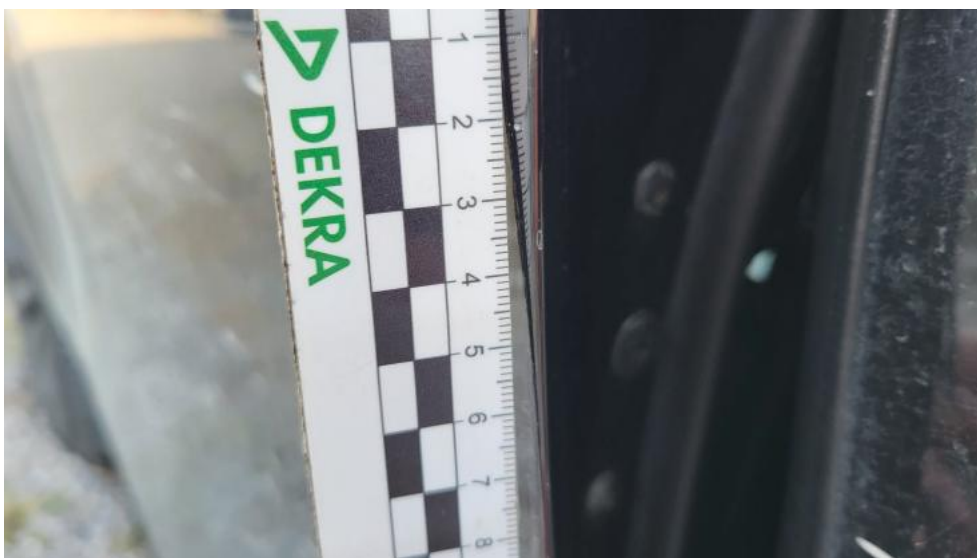
Fot. 52.
Drzwi przed L - Rysa/odprysk 1

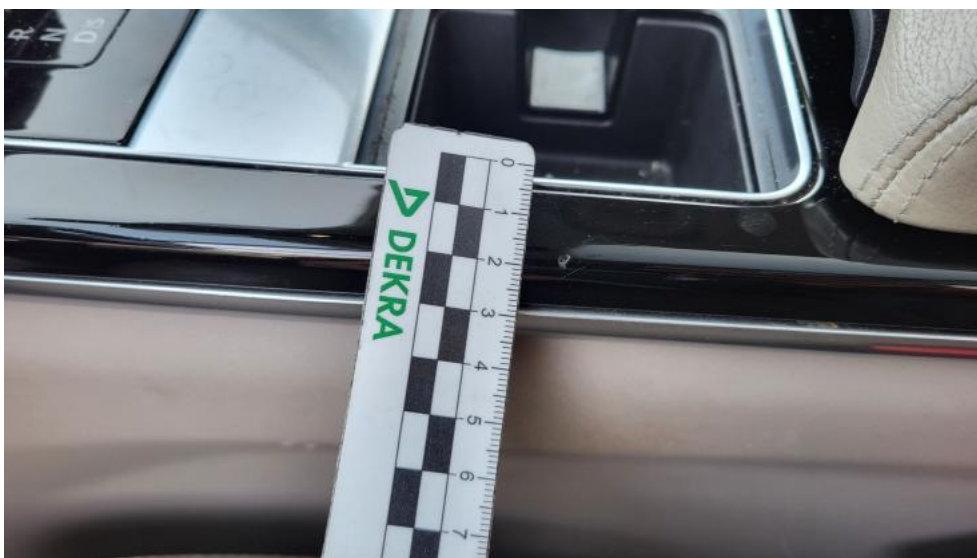
Fot. 56.
Konsola tunelu śr. - Rysa/odprysk 1

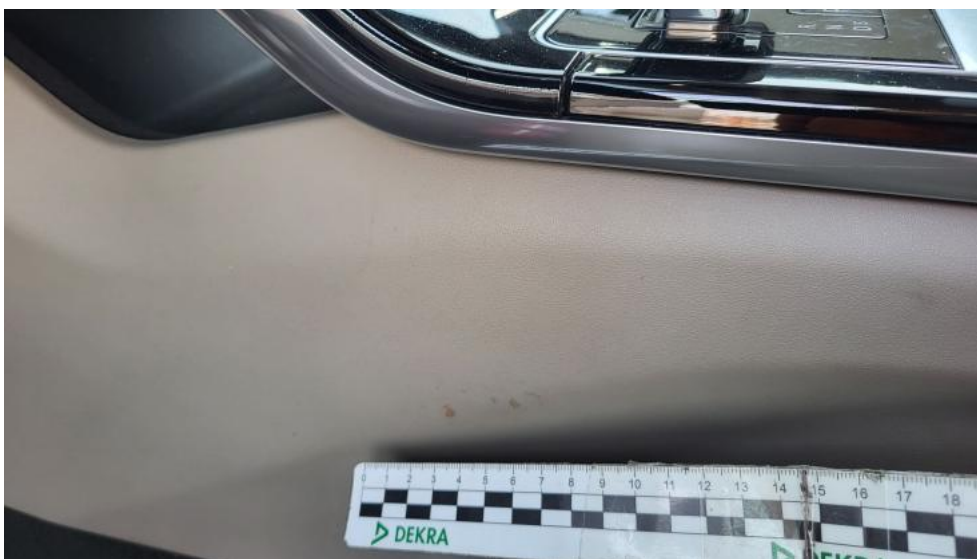
Fot. 57.
Konsola tunelu śr. - Inne 1

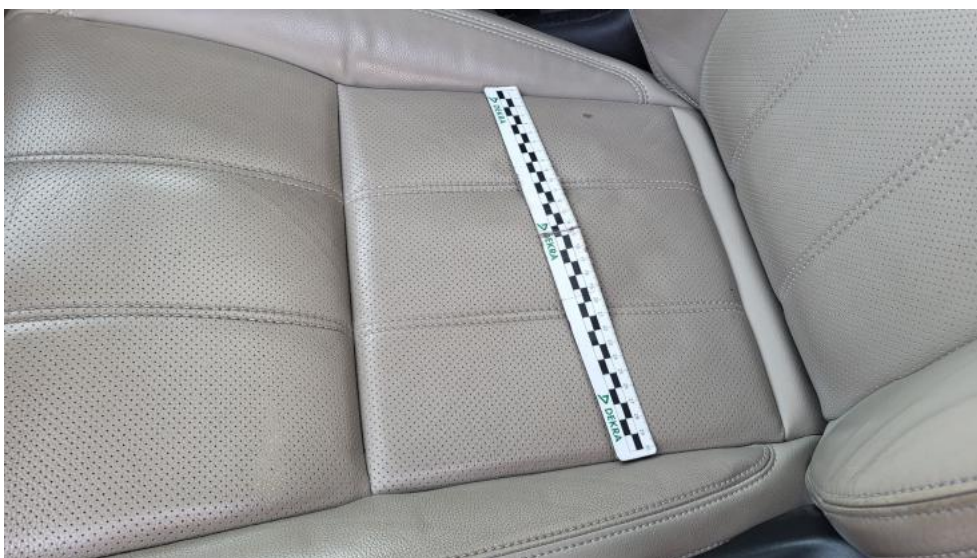
Fot. 58.
Fotel prz. lew. - Inne 1

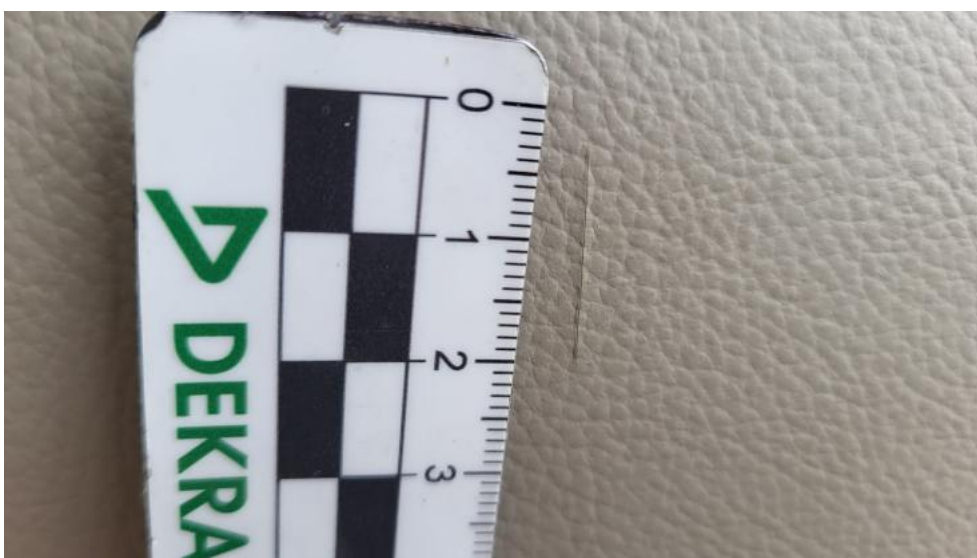
Fot. 60.
Fotel prz. praw. - Pęknięcie/rozerwanie 1

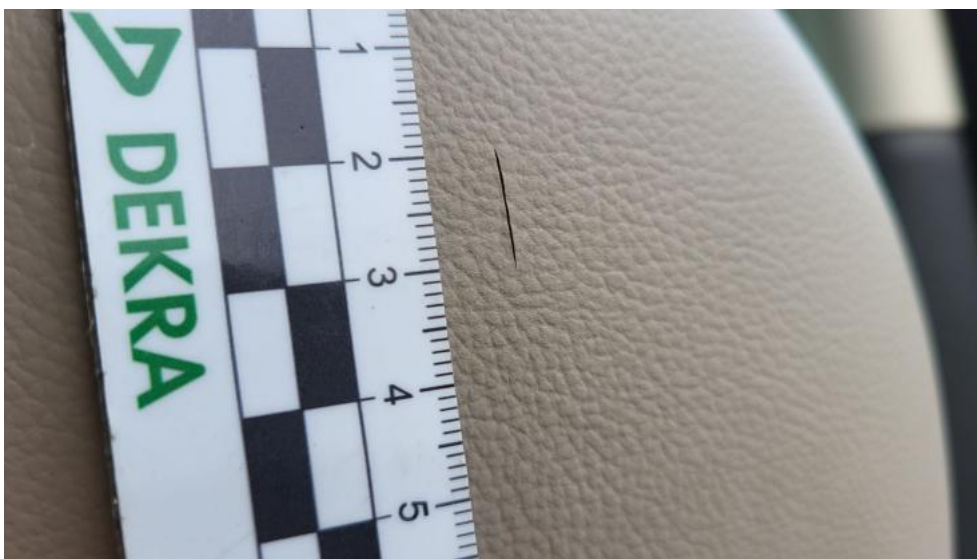
Fot. 61.
Fotel prz. praw. - Pęknięcie/rozerwanie 2

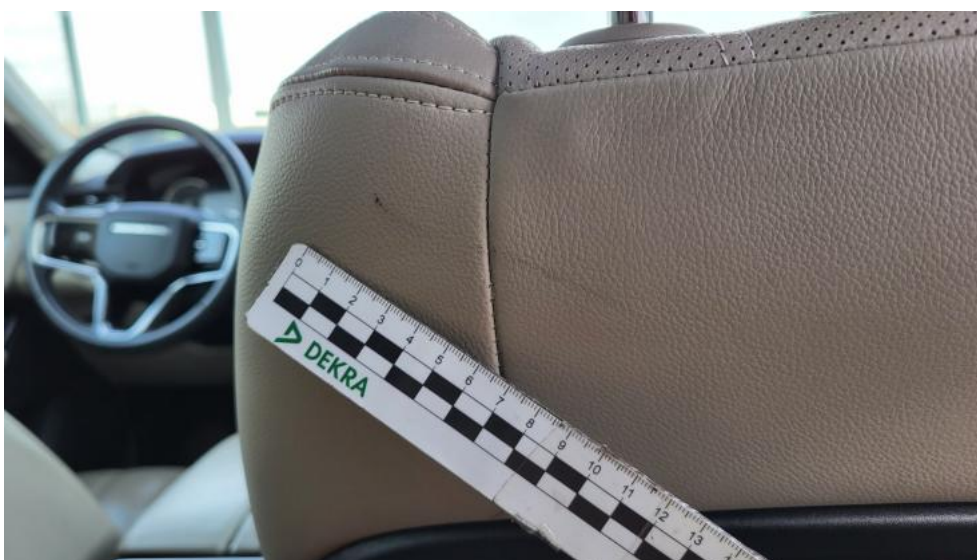
Fot. 62.
Fotel prz. praw. - Inne 1

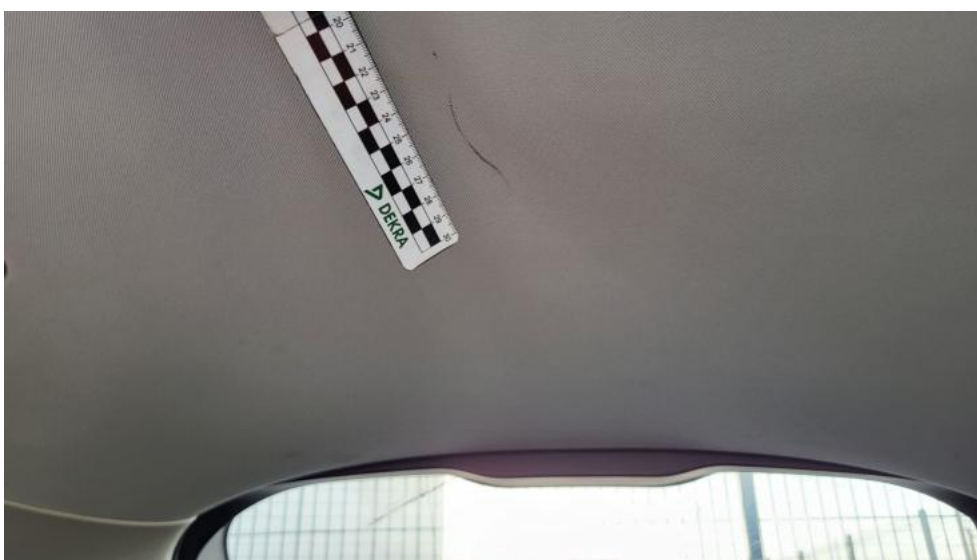
Fot. 66.
Podsufitka - Inne 1
