Nr zlecenia DEKRA: PKOL(W)/LODZ/19154/25/03/17  
Nr zlecenia/szkody: FUTURA  
Data zlecenia: 17-03-2025

**DEKRA Polska - Centrala**  
02-673 Warszawa, ul. Konstruktorska 12A

| Producent | OPEL |
| Model | Astra V Hatchback 15-19 |

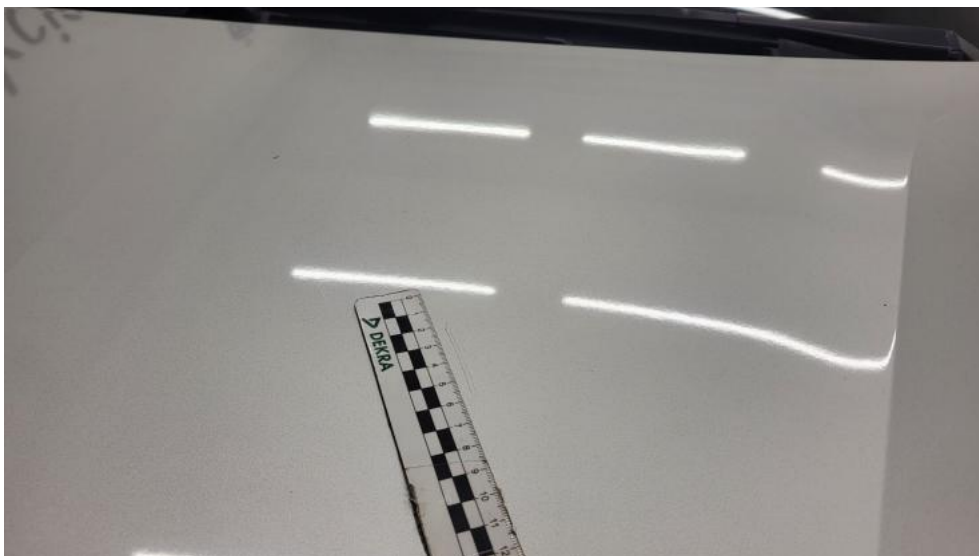
**Fot. 34.**  
Pokrywa komory silnika - Rysa/odprysk 1

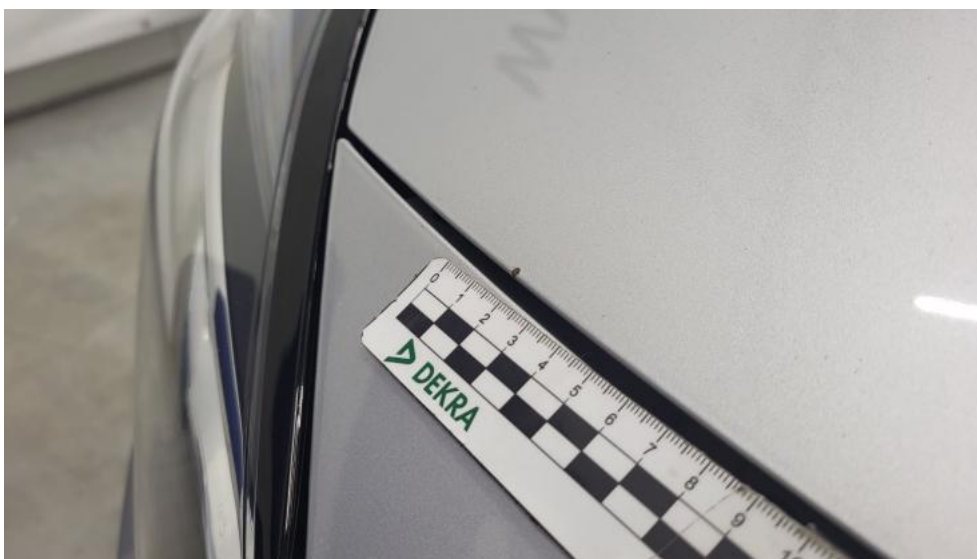
**Fot. 35.**

Pokrywa komory silnika - Rysa/odprysk 2

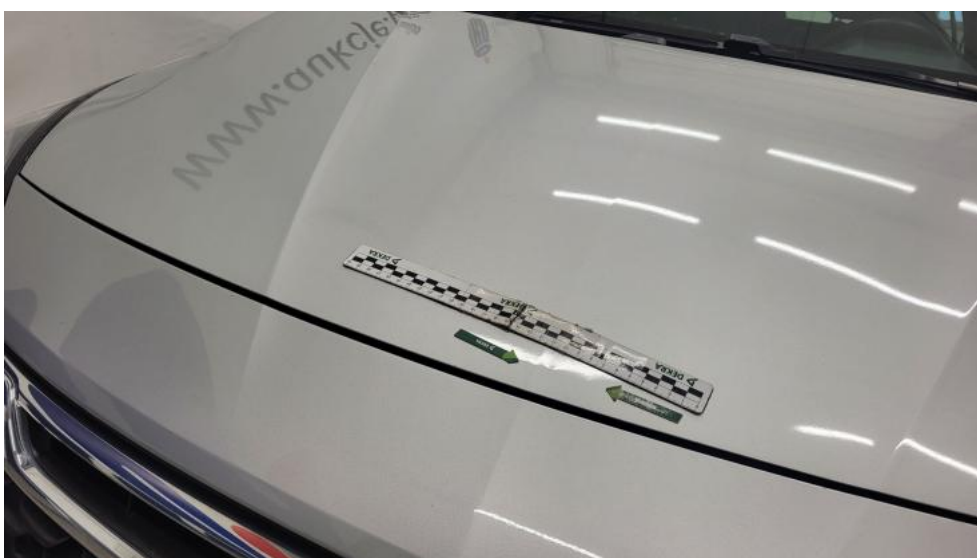
**Fot. 36.**

Pokrywa komory silnika - Wgniecenie/odkształcenie 1

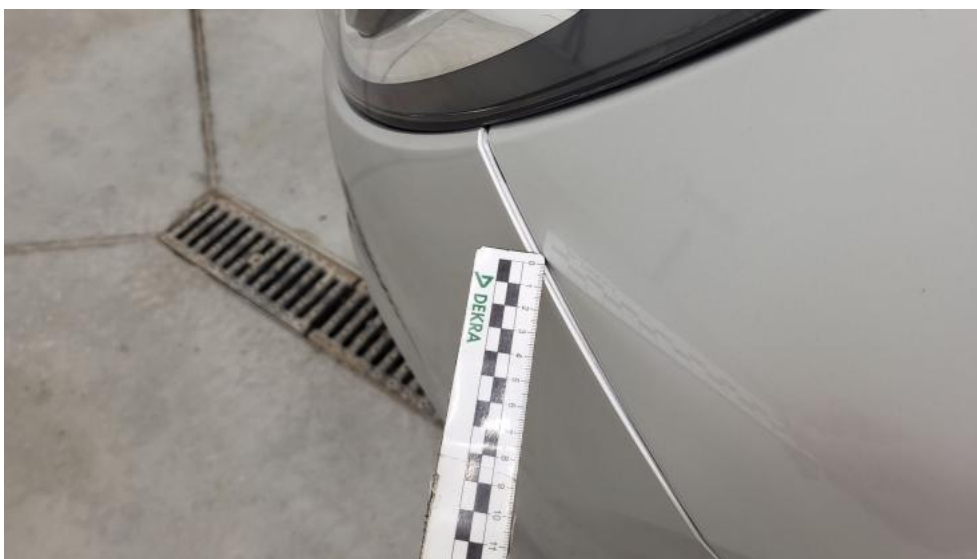
**Fot. 37.**  
Zderzak - Inne 1

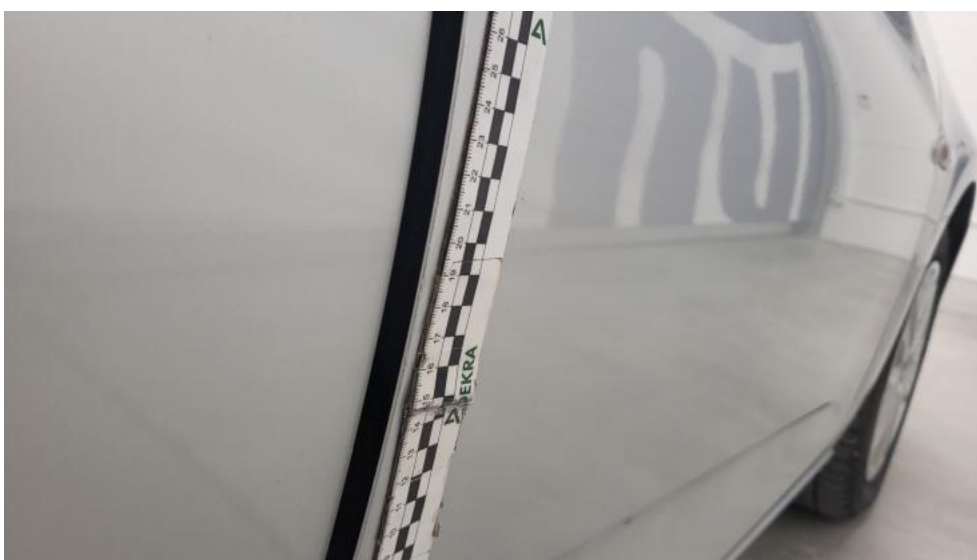
**Fot. 38.**  
Drzwi przednie P - Rysa/odprysk 1

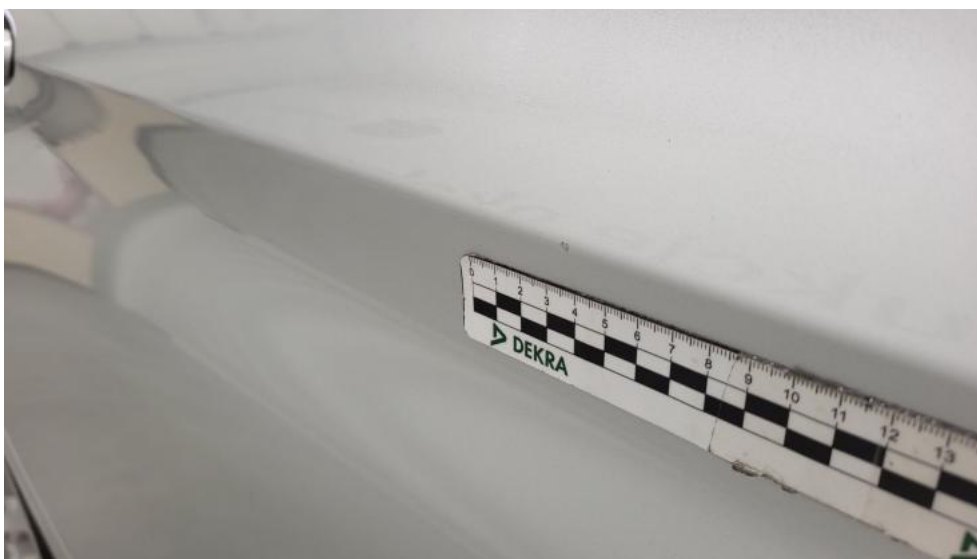
**Fot. 39.**

Drzwi tylne P - Rysa/odprysk 1

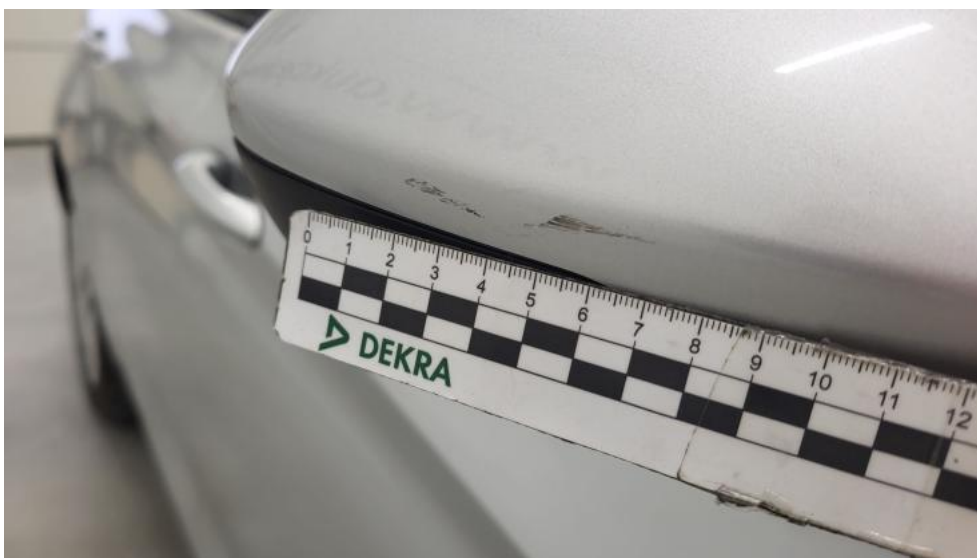
**Fot. 40.**

Lusterko zew P - Rysa/odprysk 1

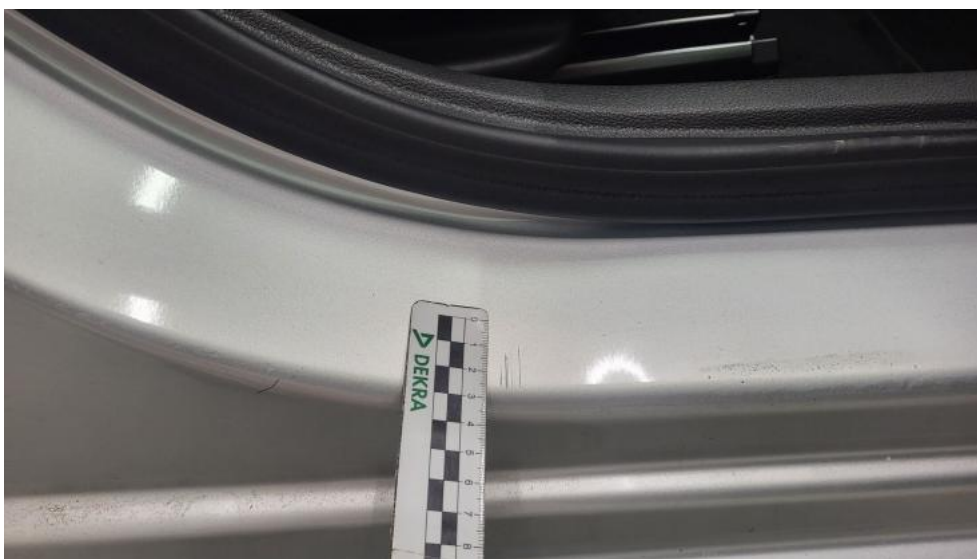
**Fot. 41.**  
Próg P - Rysa/odprysk 1

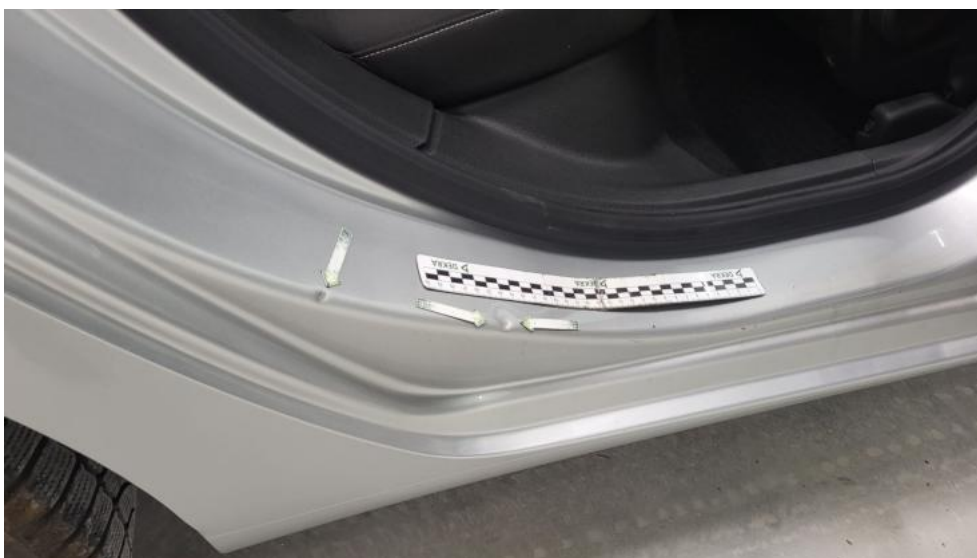
**Fot. 42.**  
Próg P - Wgniecenie/odkształcenie 1

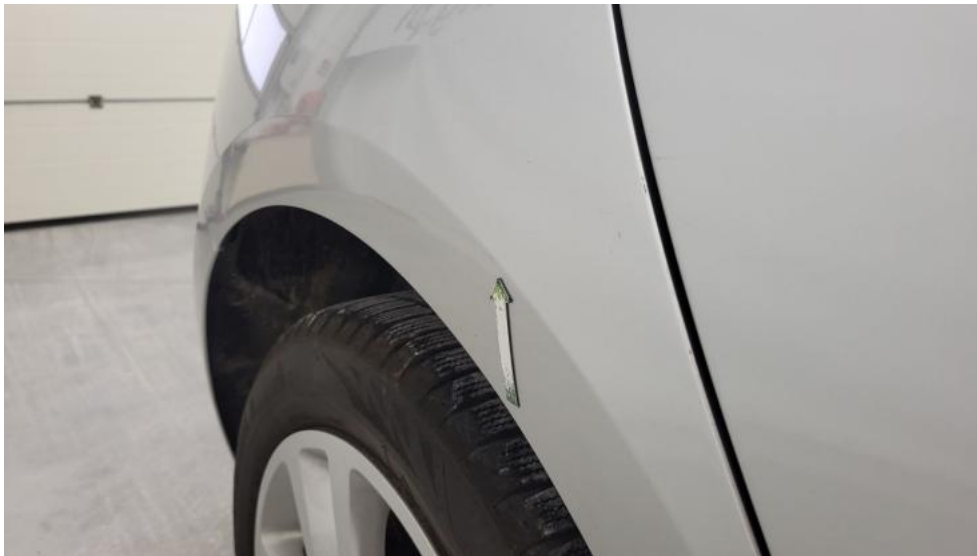
**Fot. 43.**

Błotnik tylny P / Ściana boczna P - Wgniecenie/odkształcenie 1

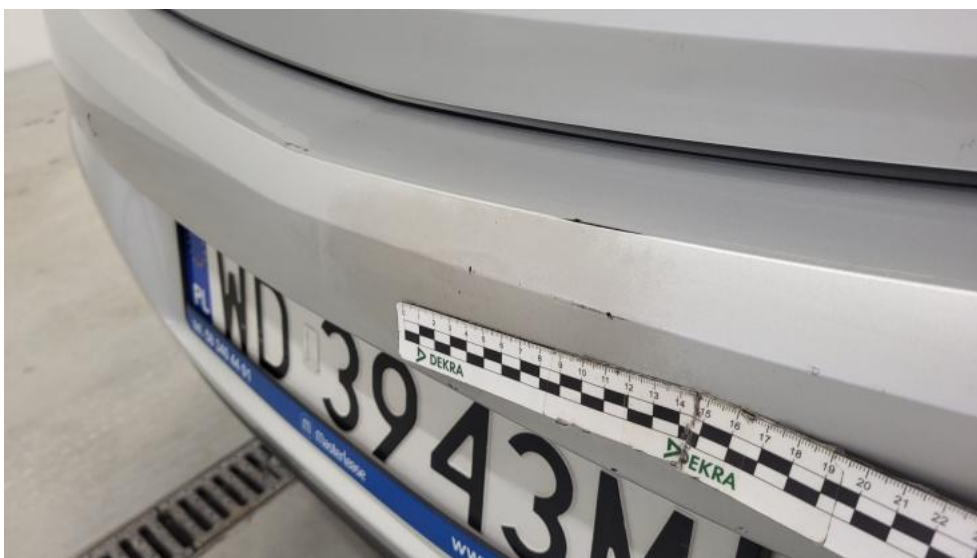
**Fot. 44.**

Zderzak tylny - Rysa/odprysk 1

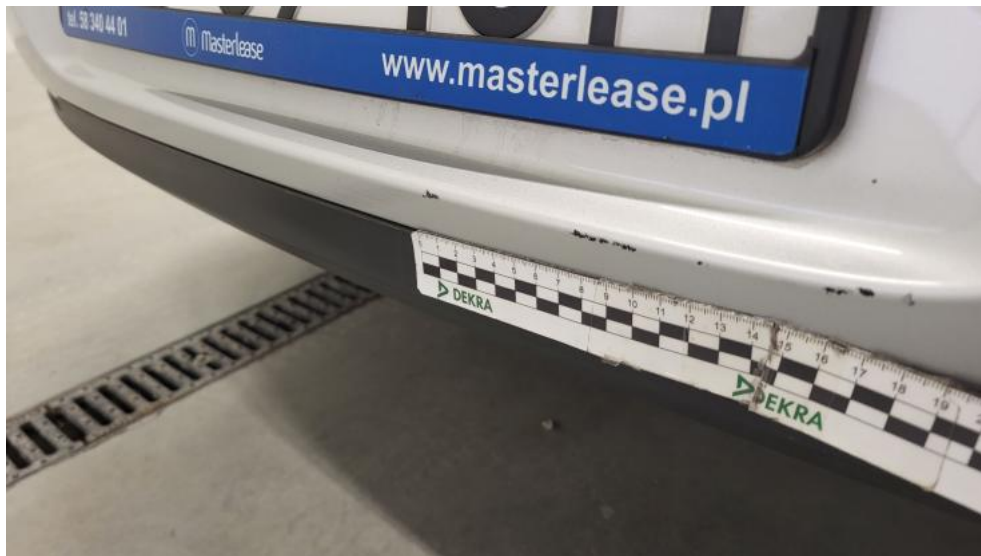
**Fot. 45.**

Zderzak tylny - Rysa/odprysk 2

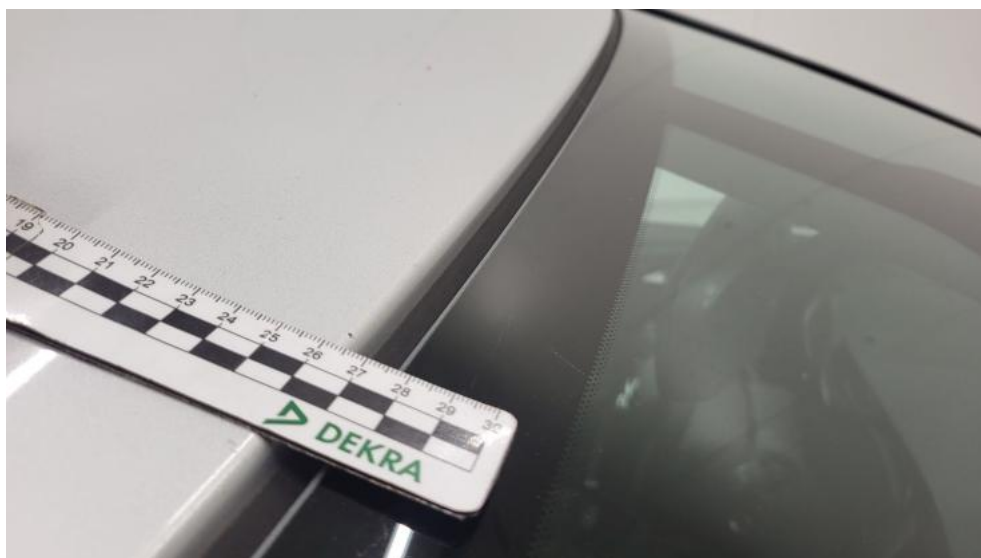
**Fot. 46.**

Dach - Rysa/odprysk 1

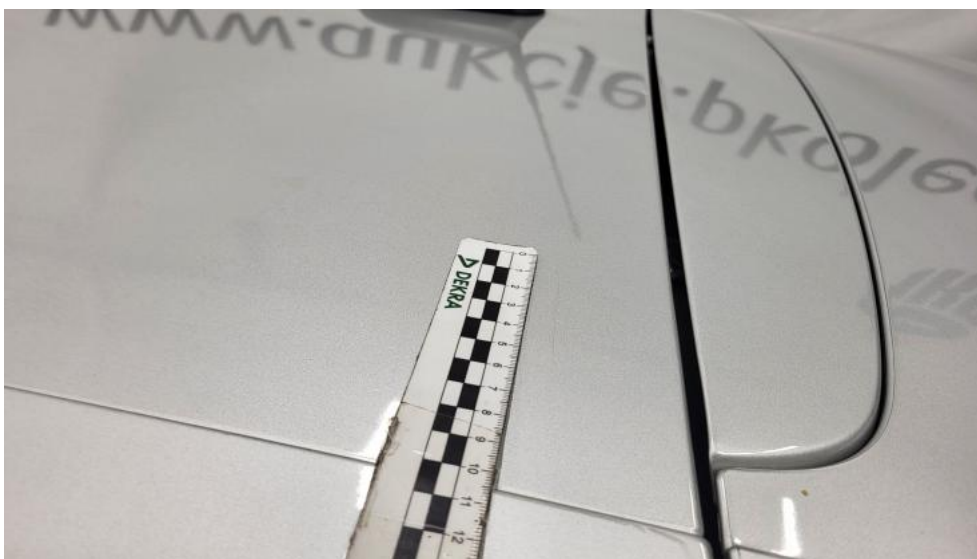
**Fot. 47.**  
Dach - Rysa/odprysk 2

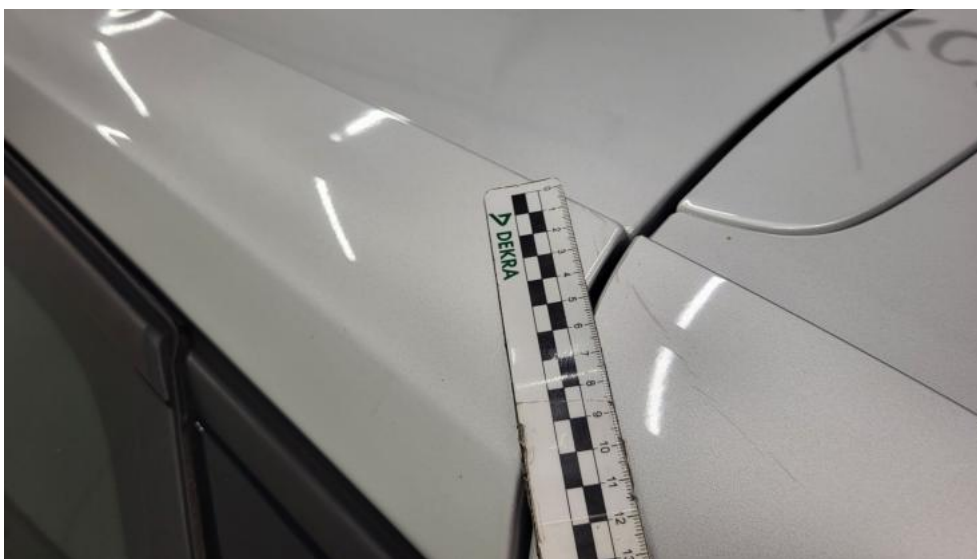
**Fot. 49.**

Błotnik tylny L / Ściana boczna L - Rysa/odprysk 1

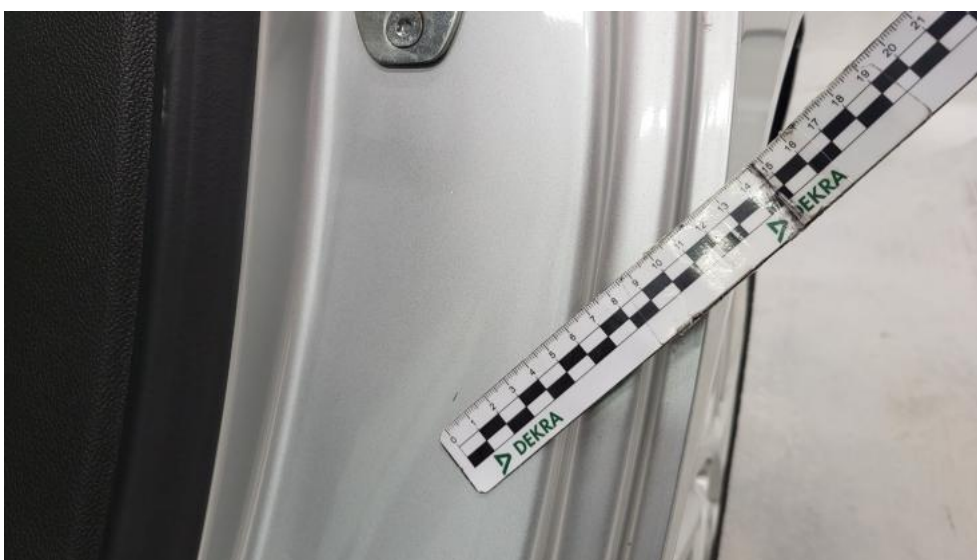
**Fot. 50.**

Błotnik tylny L / Ściana boczna L - Rysa/odprysk 2

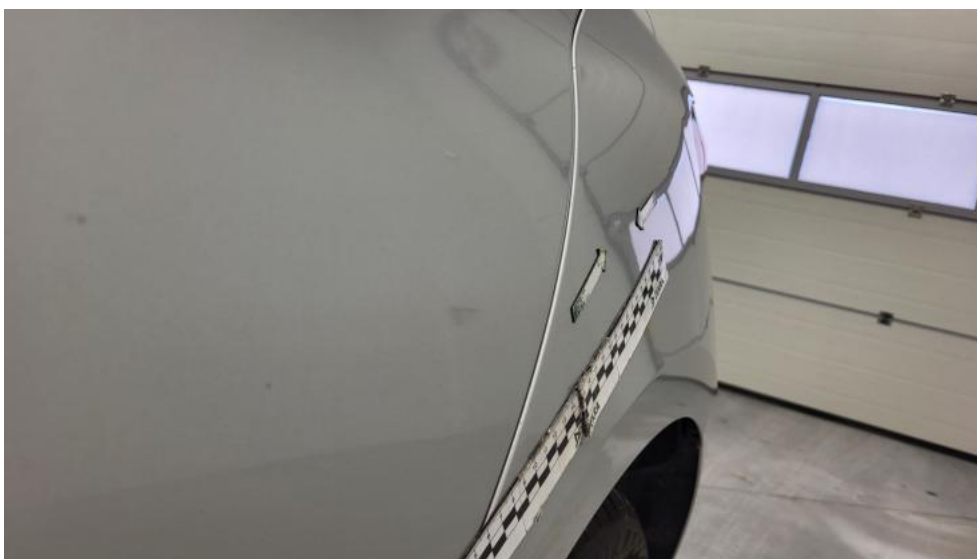
**Fot. 51.**

Błotnik tylny L / Ściana boczna L - Wgniecenie/odkształcenie 1

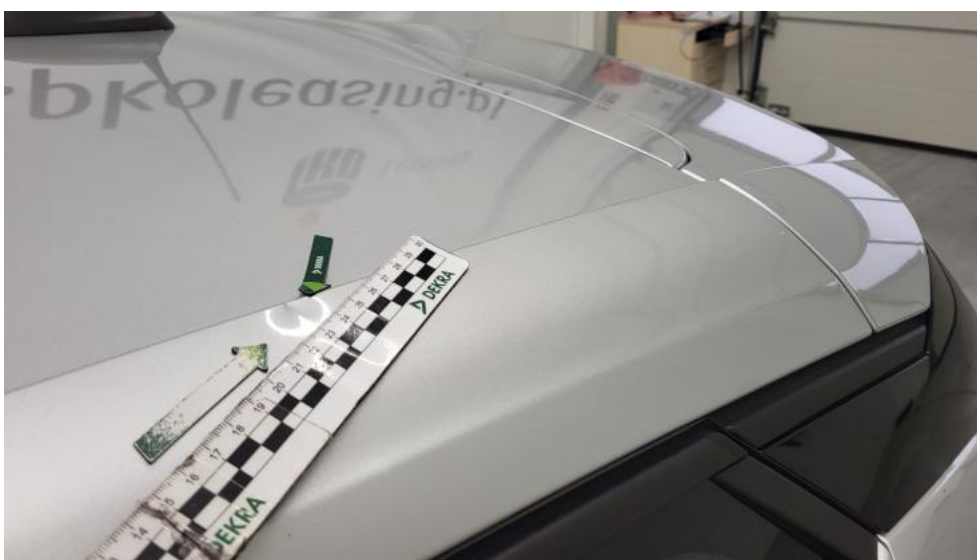
**Fot. 52.**

Błotnik tylny L / Ściana boczna L - Wgniecenie/odkształcenie 2

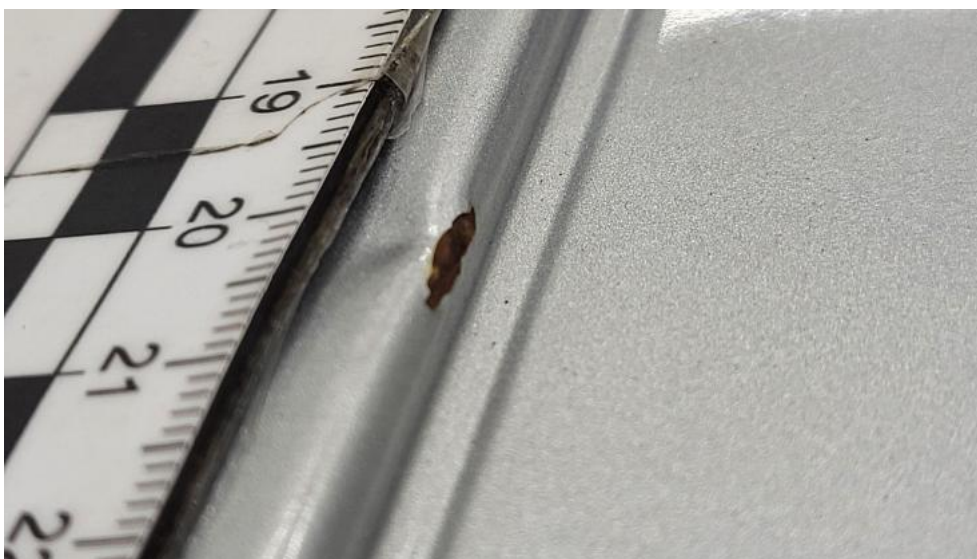
**Fot. 53.**

Błotnik tylny L / Ściana boczna L - Inne 1

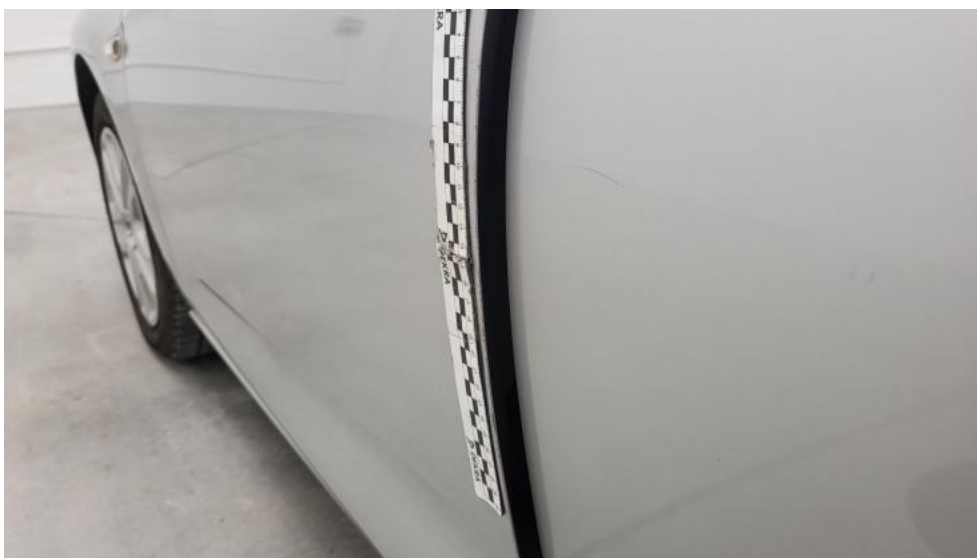
**Fot. 54.**

Drzwi przed L - Rysa/odprysk 1

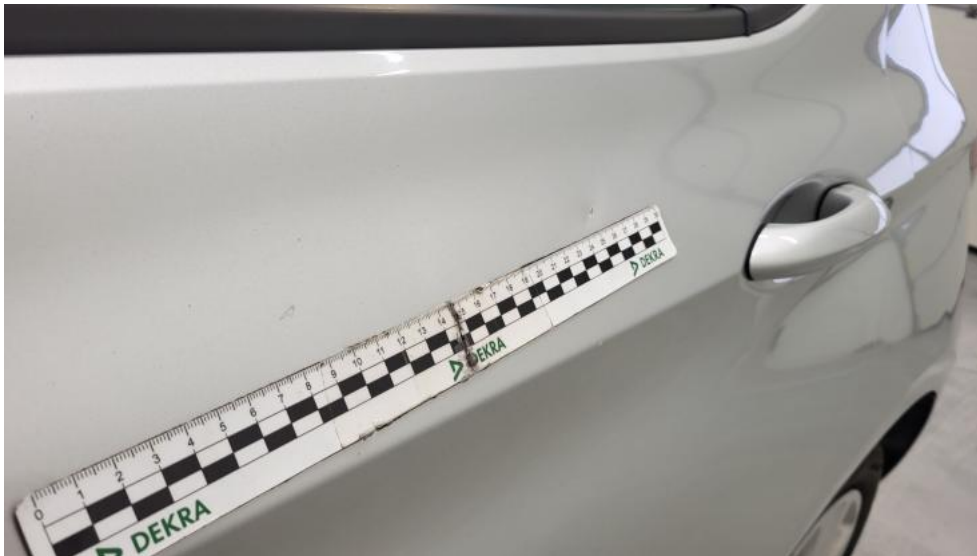
**Fot. 55.**

Drzwi tylne L - Rysa/odprysk 1

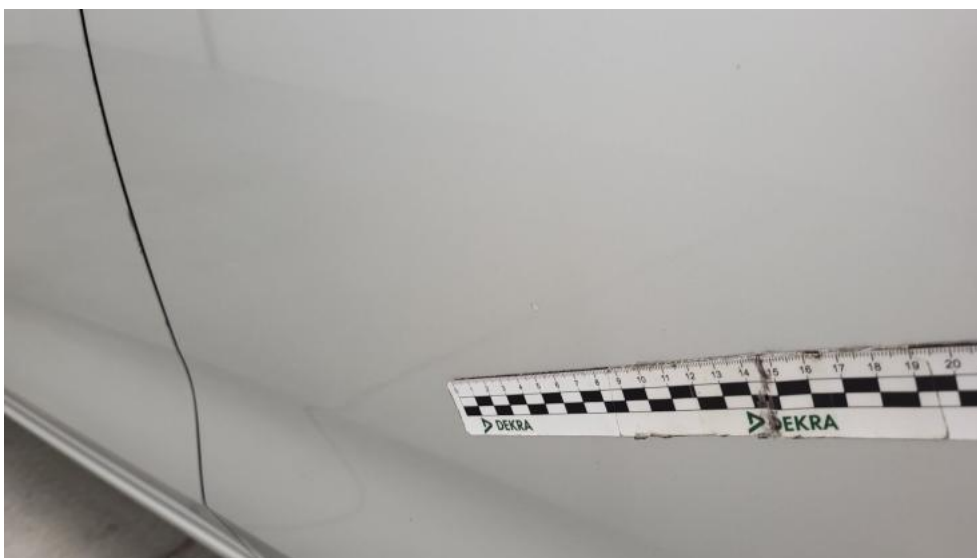
**Fot. 56.**

Drzwi tylne L - Rysa/odprysk 2

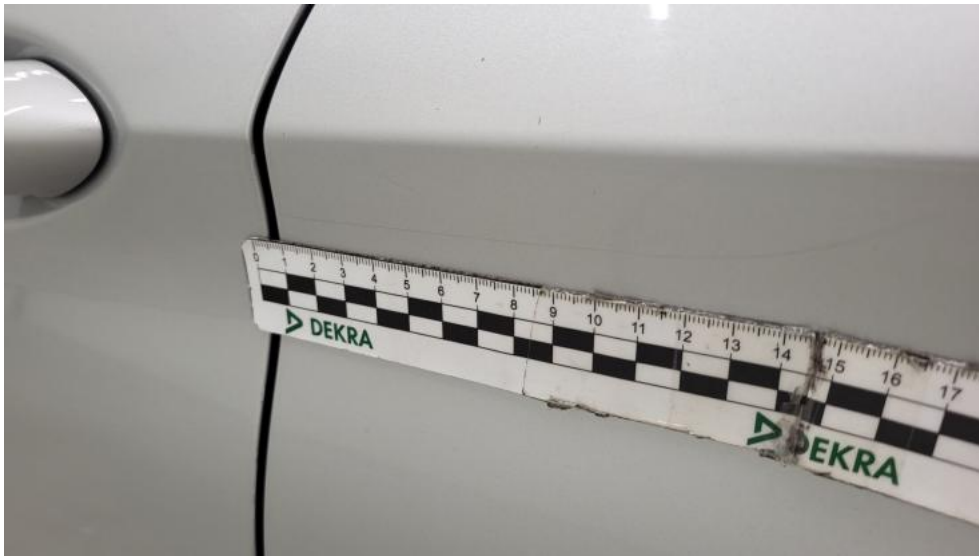
**Fot. 57.**

Drzwi tylne L() - Rysa/odprysk 3

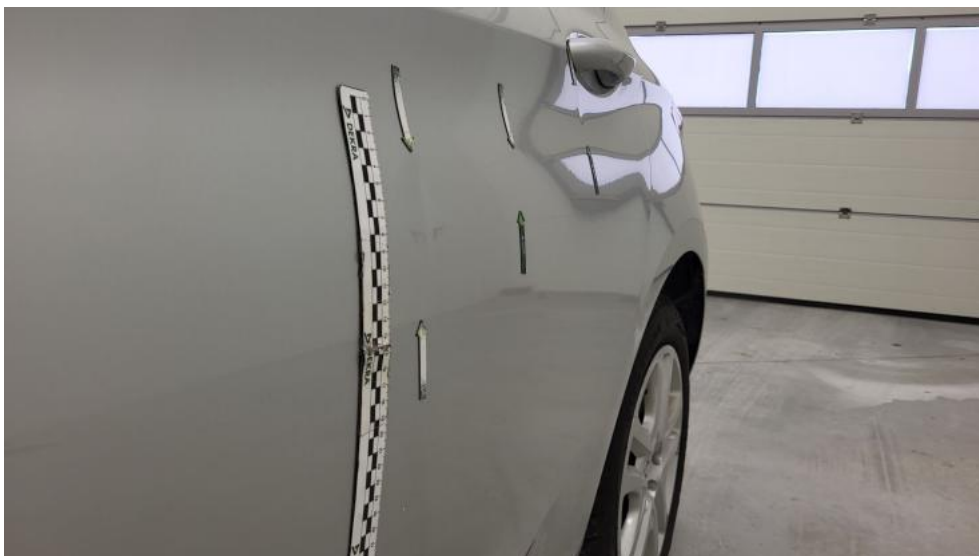
**Fot. 58.**

Drzwi tylne L - Wgniecenie/odkształcenie 1

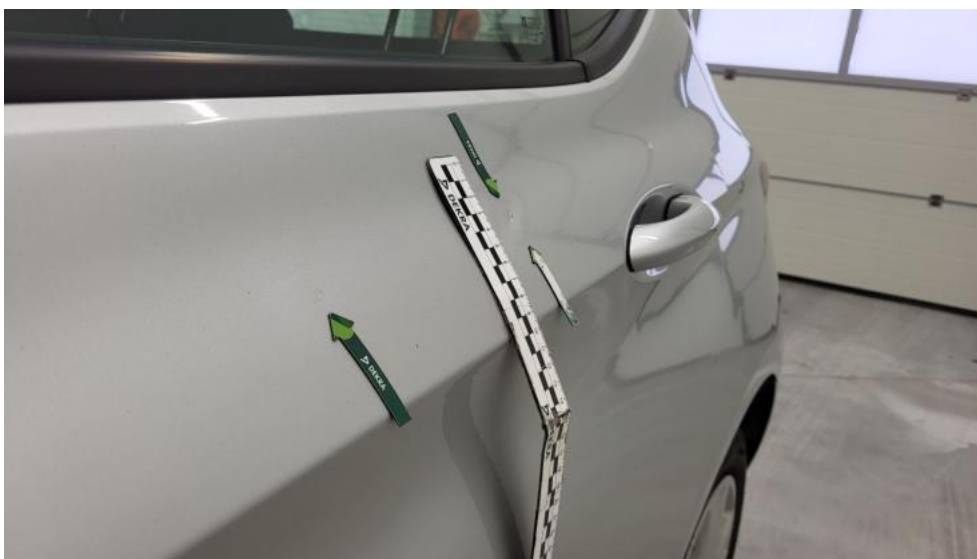
**Fot. 59.**

Drzwi tylne L - Wgniecenie/odkształcenie 2

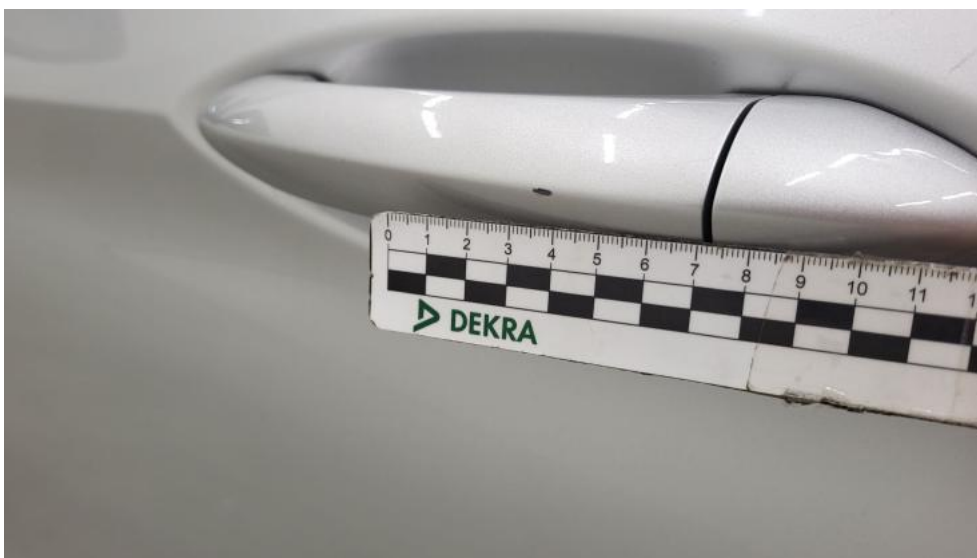
**Fot. 60.**

Klamka drzwi prz L - Rysa/odprysk 1

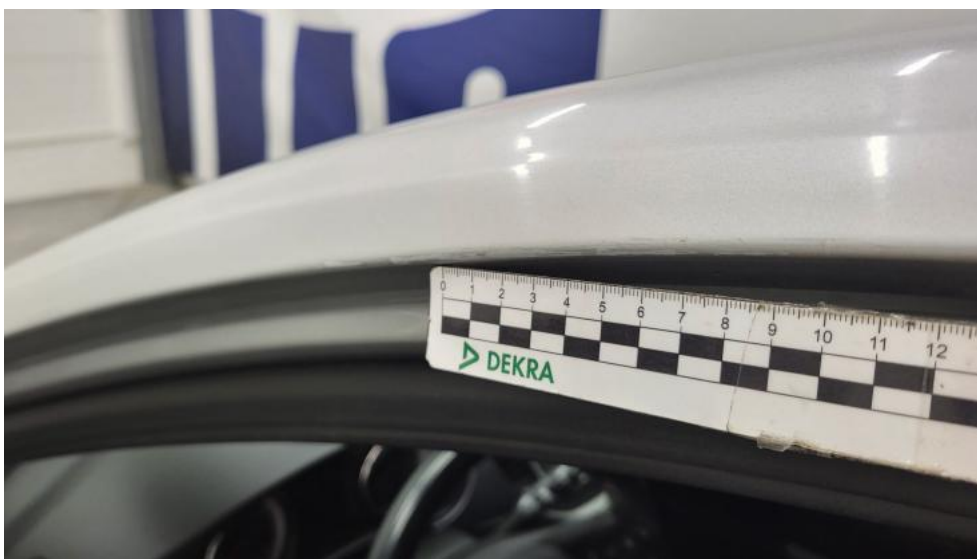
**Fot. 61.**

Słupek przedni L - Rysa/odprysk 1

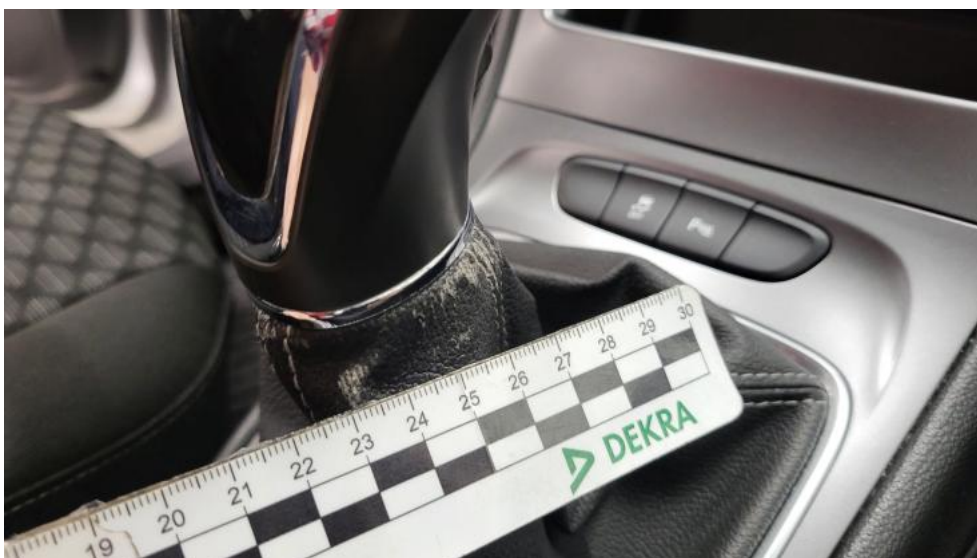
**Fot. 62.**

Gałka dźwigni zmiany biegów - Inne 1

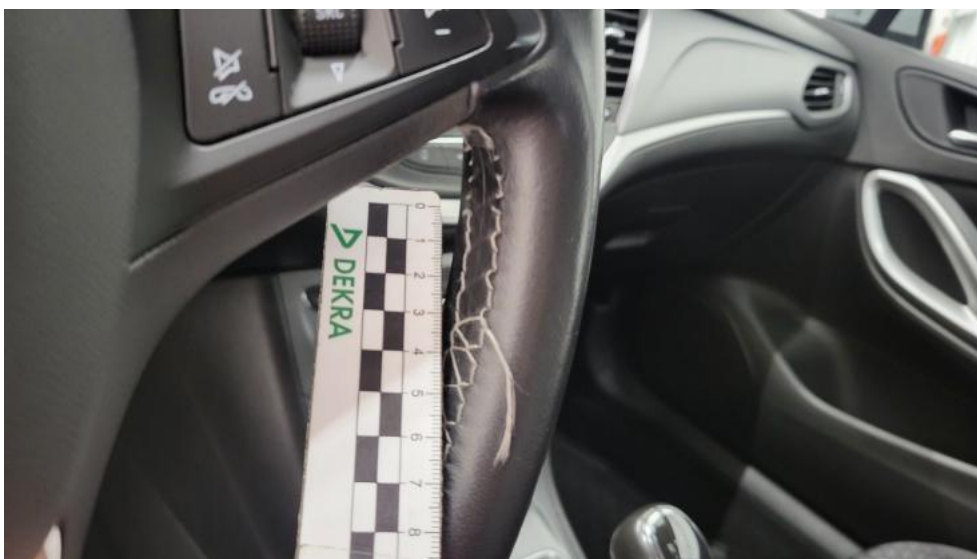
**Fot. 63.**  
Koło kierownicy - Inne 1

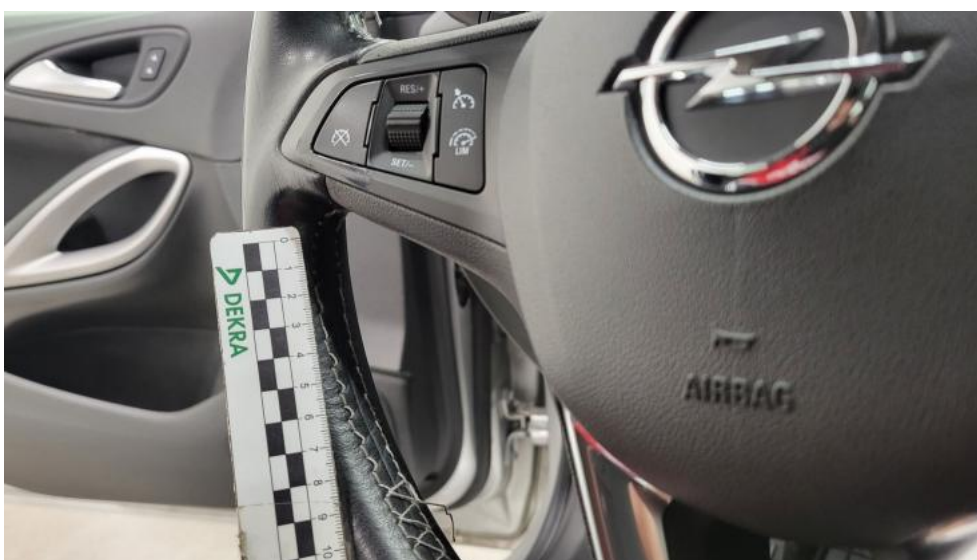
**Fot. 64.**  
Koło kierownicy - Inne 2

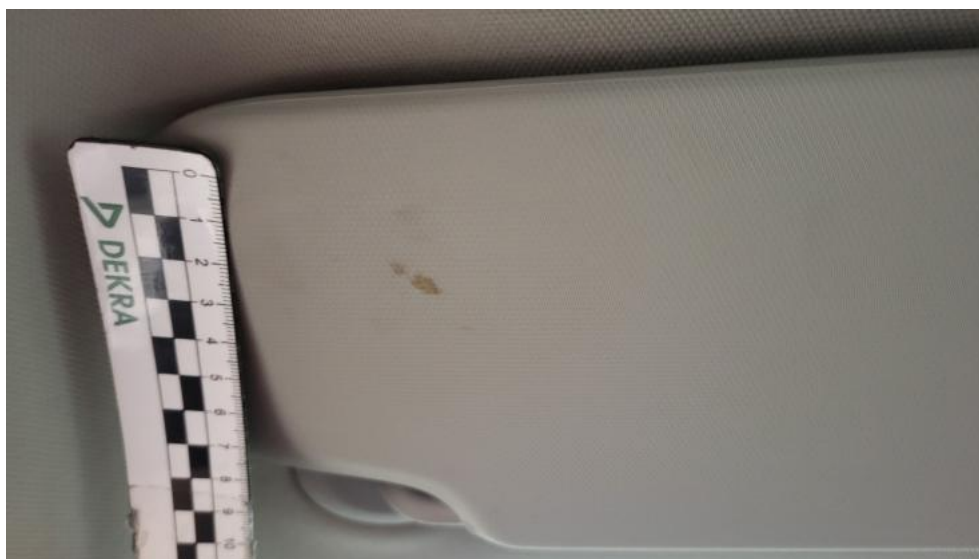
**Fot. 65.**

Osłona p/słoneczna lewa - Inne 1
