DEKRA's commission No. : PKOL(W)/LODZ/42271/25/06/11  
commission/ damage No. : 23/000282  
Date of commission: 11-06-2025

| Manufacturer | KIA |
| Type / version | Sportage 1.6 T-GDI HEV Business Line 4WD aut |
| Registration /record No. | GD9G259 |

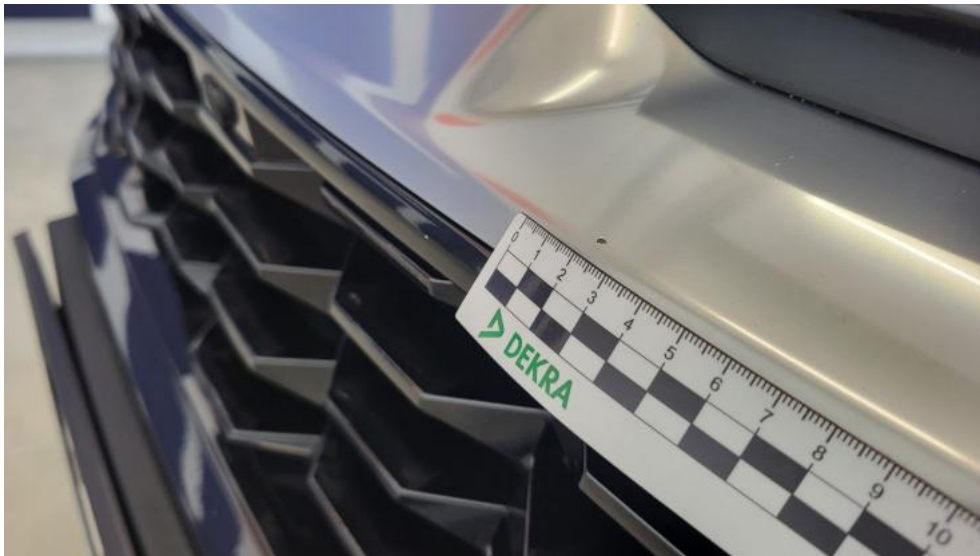
**Photo 41.**

Atrapa przednia - Rysa/odprysk 1

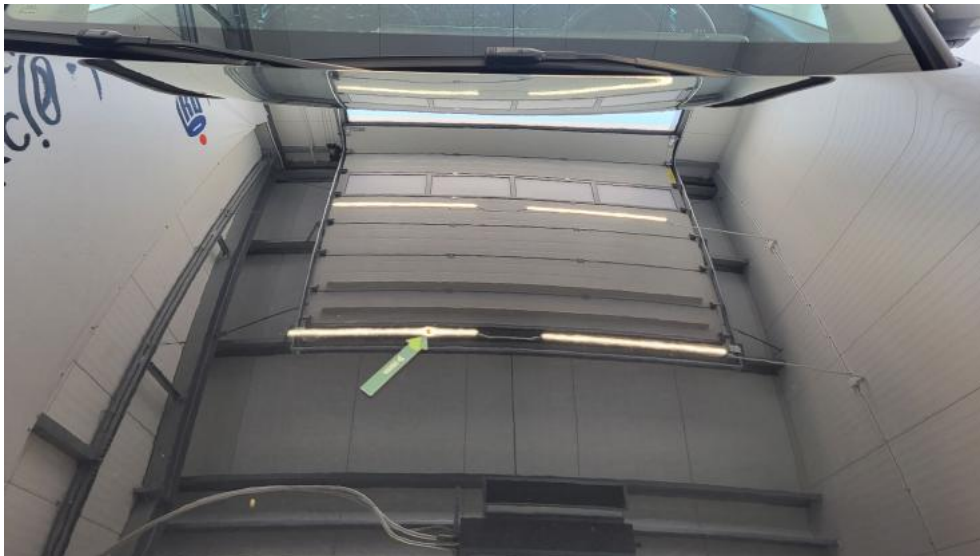
**Photo 43.**

Pokrywa komory silnika - Wgniecenie/odkształcenie 1

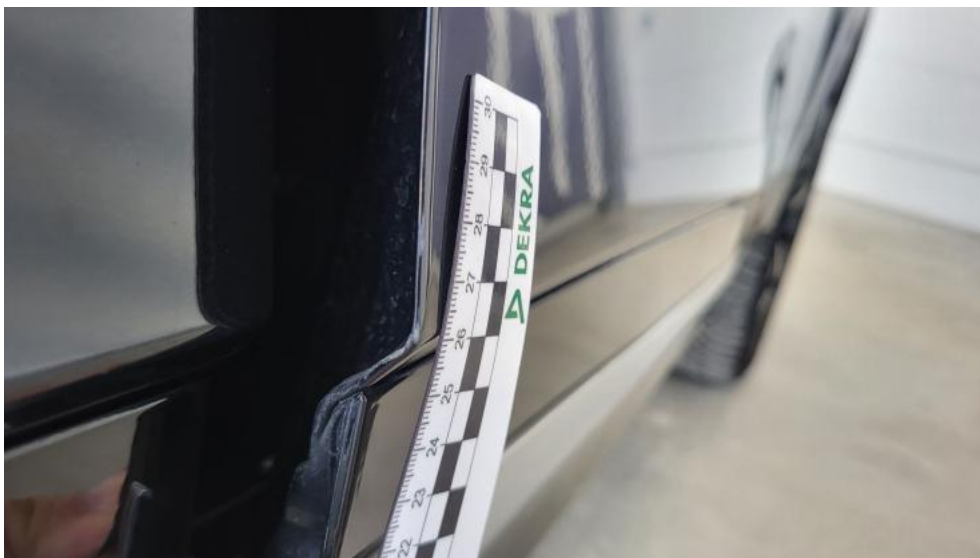
**Photo 44.**

Drzwi przednie P - Rysa/odprysk 1

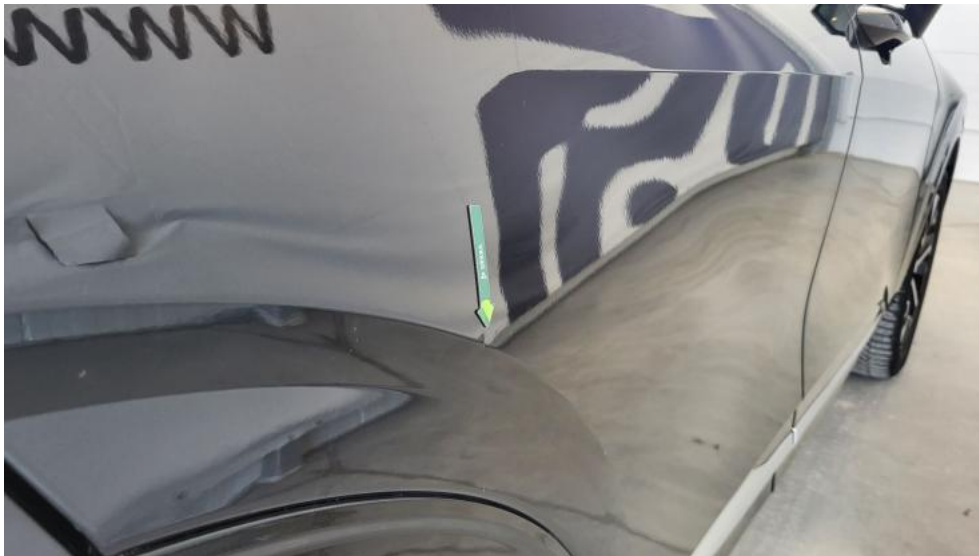
**Photo 47.**

Drzwi tylne P - Wgniecenie/odkształcenie 1

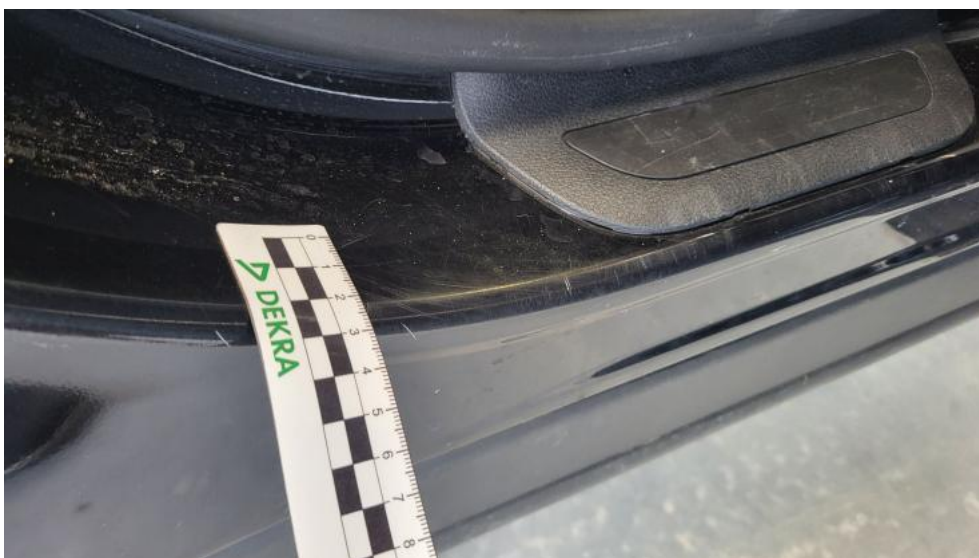
**Photo 48.**

Próg P - Rysa/odprysk 1

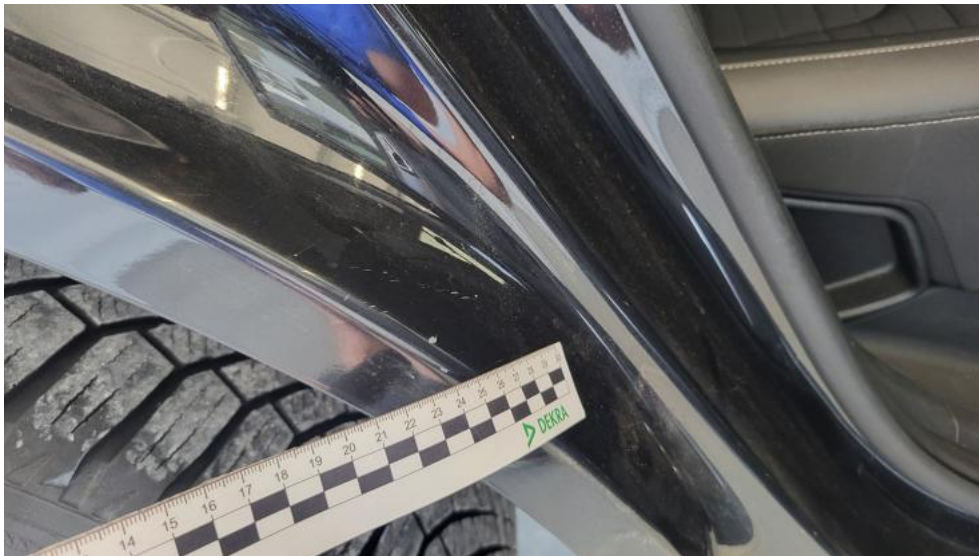
**Photo 49.**

Błotnik tylny P / Ściana boczna P - Rysa/odprysk 1

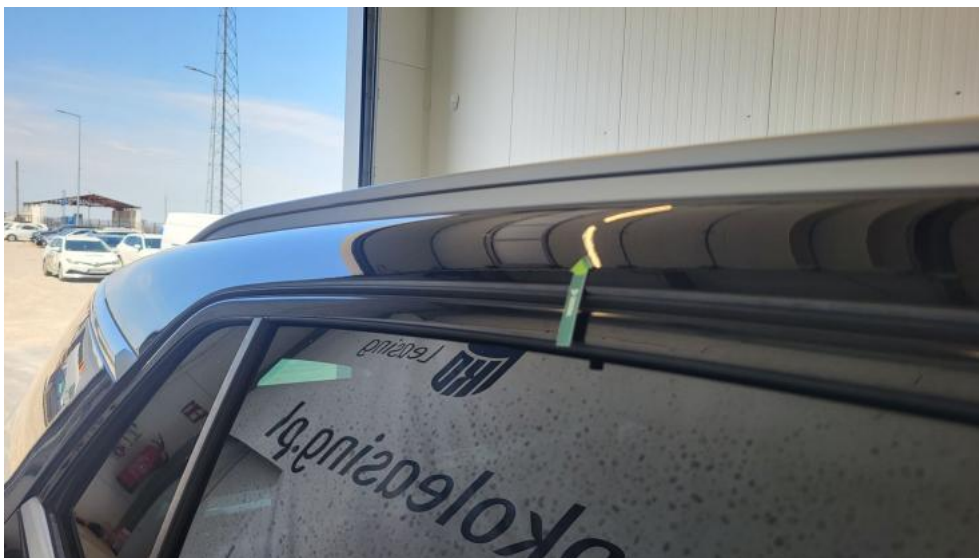
**Photo 50.**

Błotnik tylny P / Ściana boczna P - Wgniecenie/odkształcenie 1

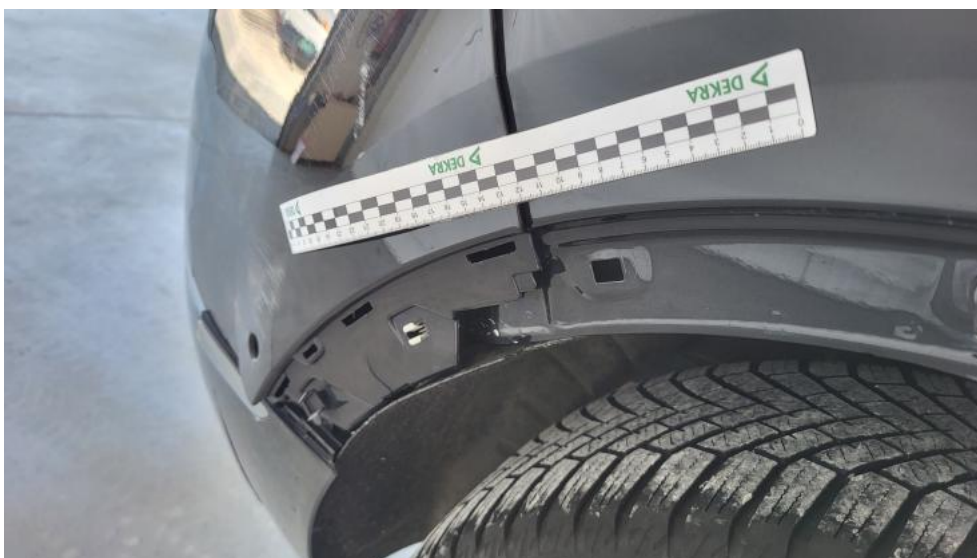
**Photo 52.**

Listwa zderzaka tylnego P - Inne 1

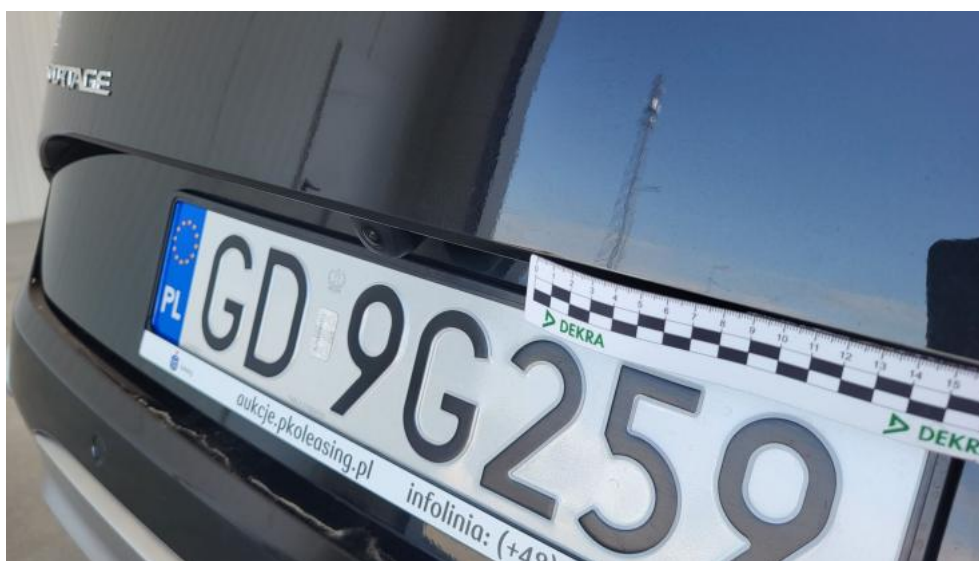
**Photo 53.**

Pokrywy bagażnika - Wgniecenie/odkształcenie 1

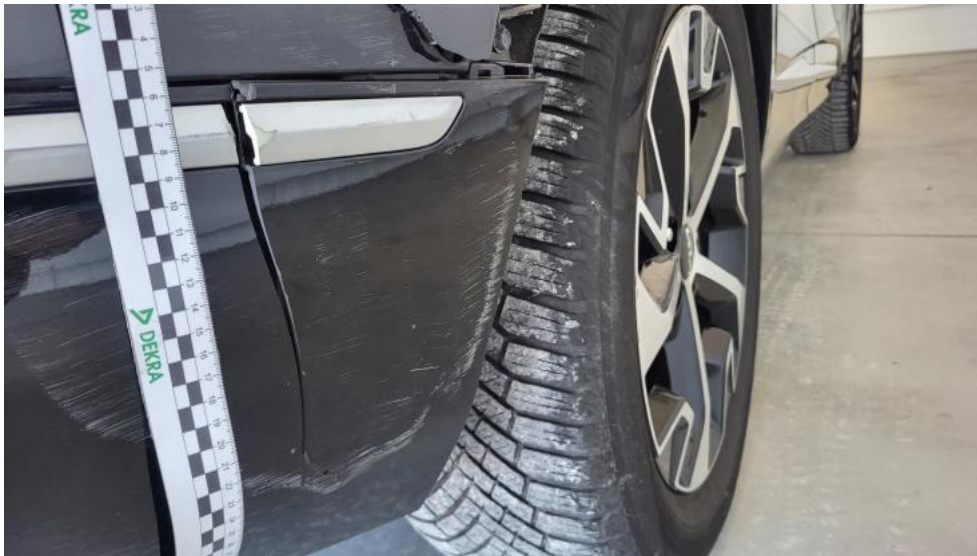
**Photo 55.**

Zderzak tylny - Pęknięcie/rozerwanie 1

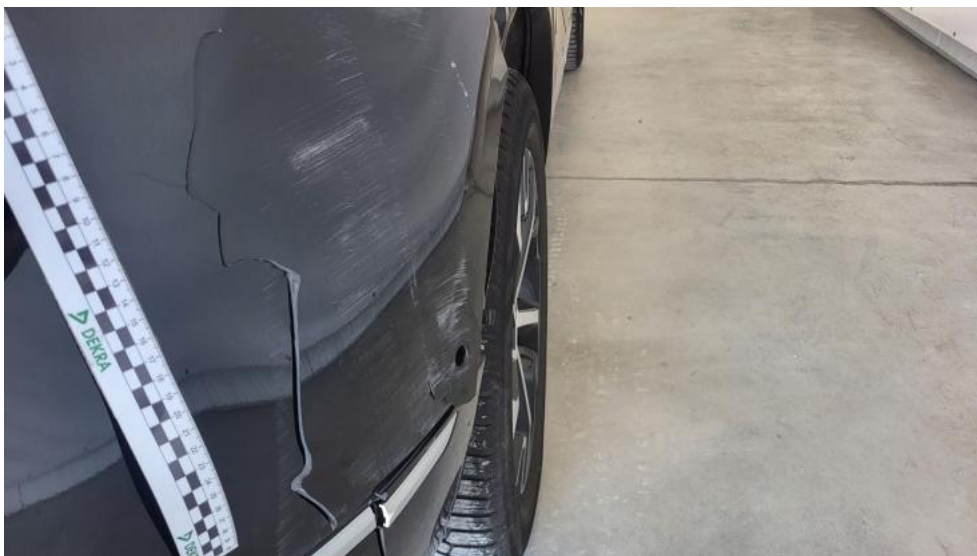
**Photo 56.**

Zderzak tylny cz P - Pęknięcie/rozerwanie 1

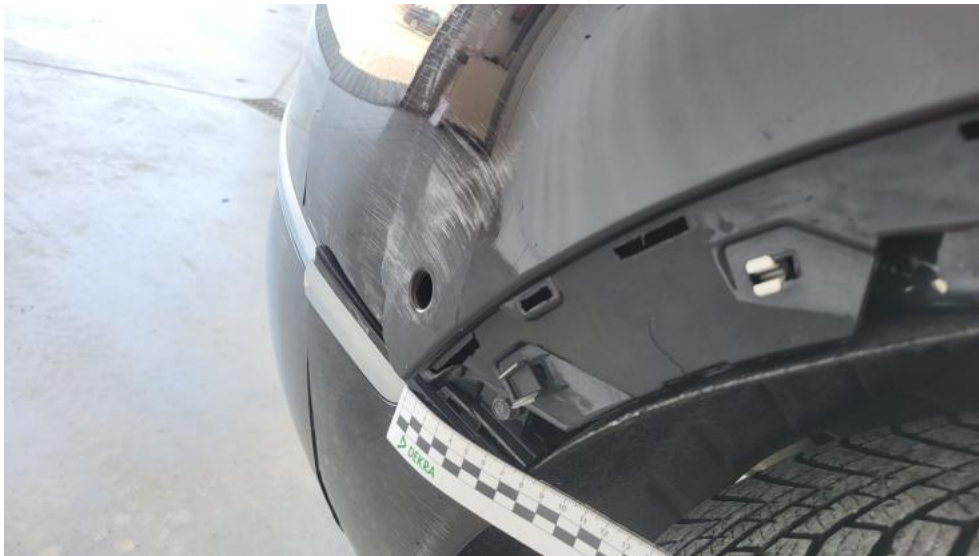
**Photo 57.**

Zderzak tylny cz P - Pęknięcie/rozerwanie 2

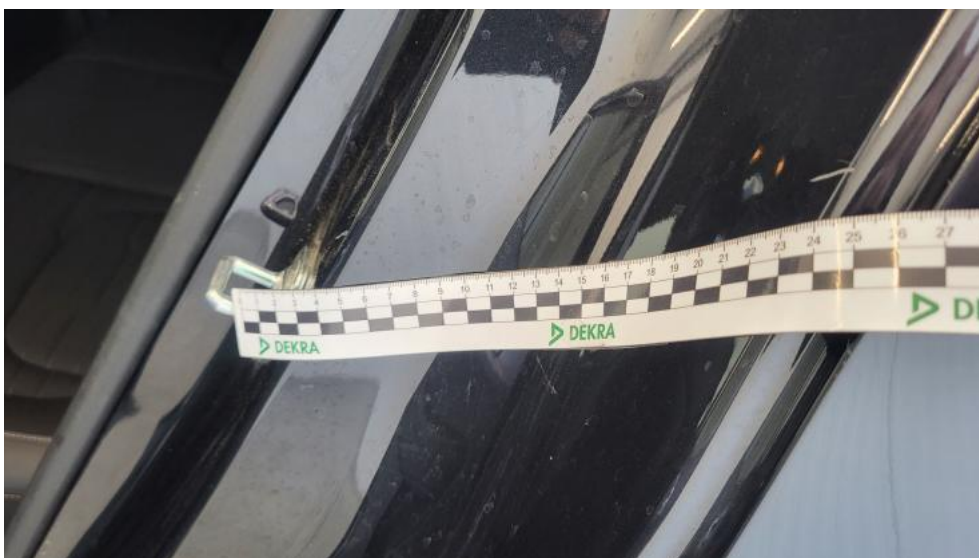
**Photo 58.**

Ścianka tylna L / Ścianka boczna L - Rysa/odprysk 1

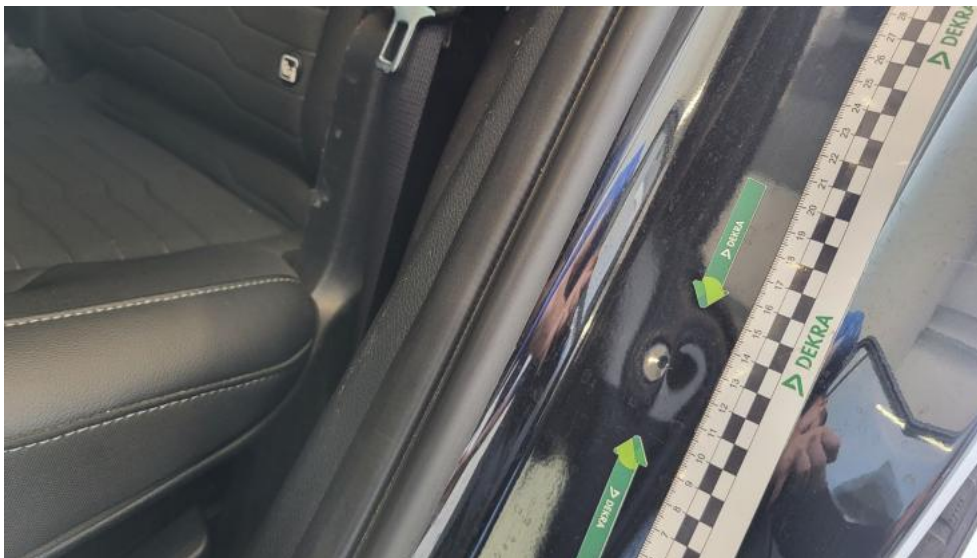
**Photo 59.**

Błotnik tylny L / Ściana boczna L - Wgniecenie/odkształcenie 1

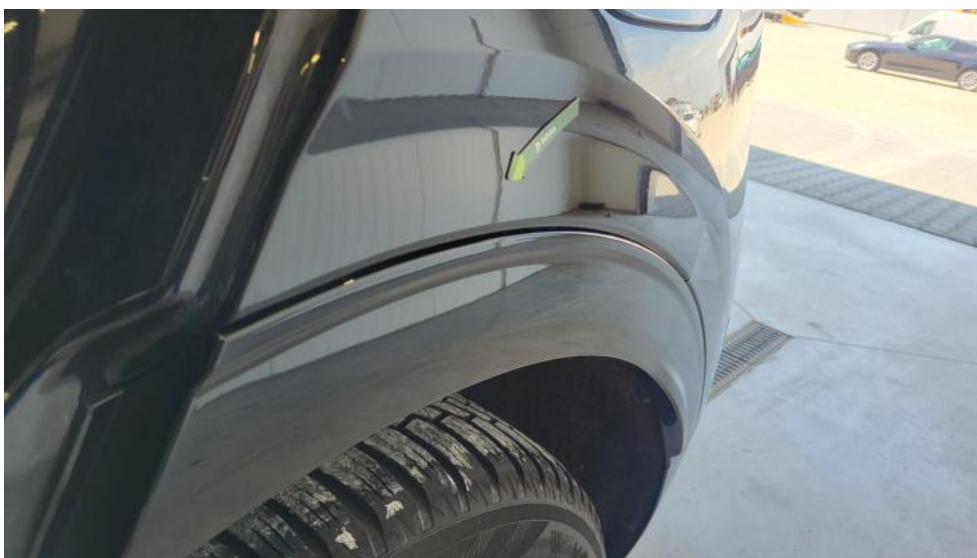
**Photo 60.**

Błotnik tylny L / Ściana boczna L - Wgniecenie/odkształcenie 2

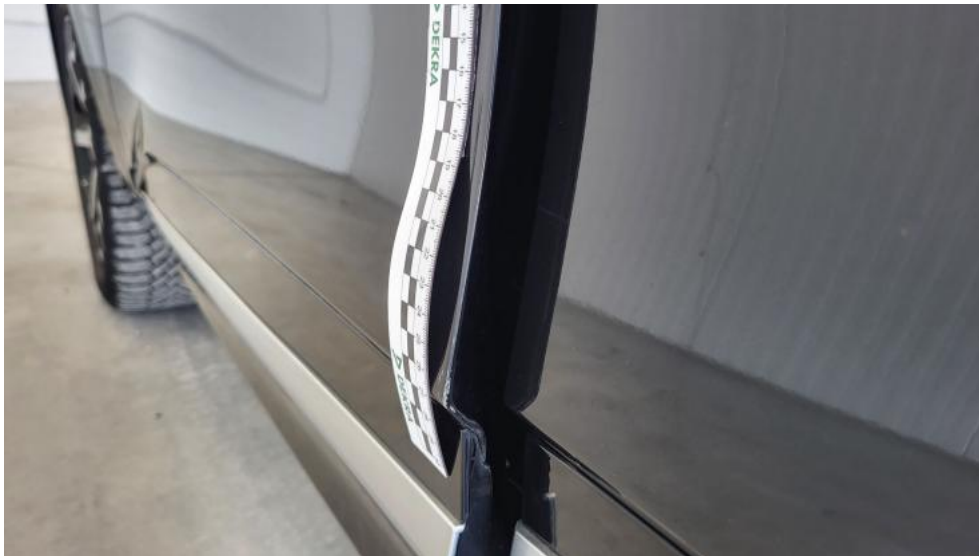
**Photo 61.**

Drzwi przed L - Rysa/odprysk 1

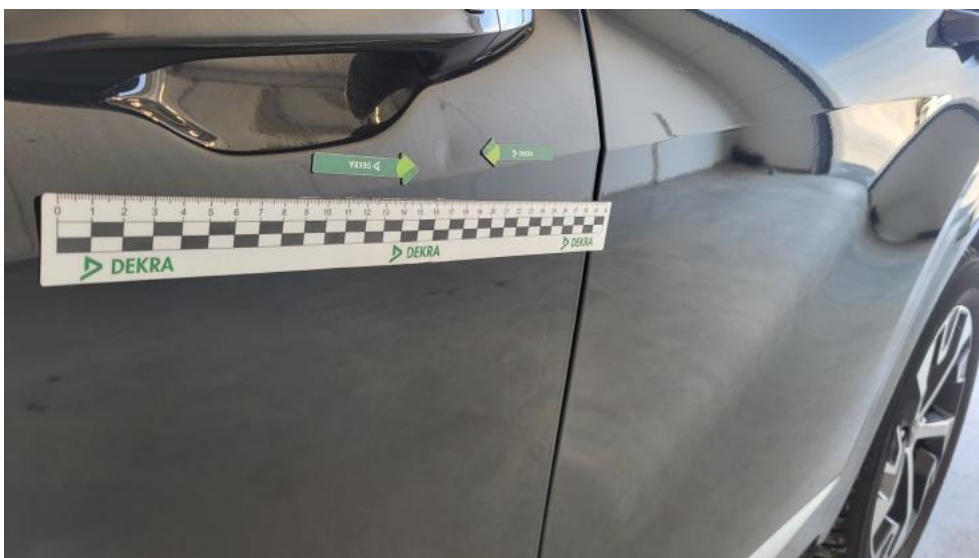
**Photo 62.**

Drzwi przed L - Wgniecenie/odkształcenie 1

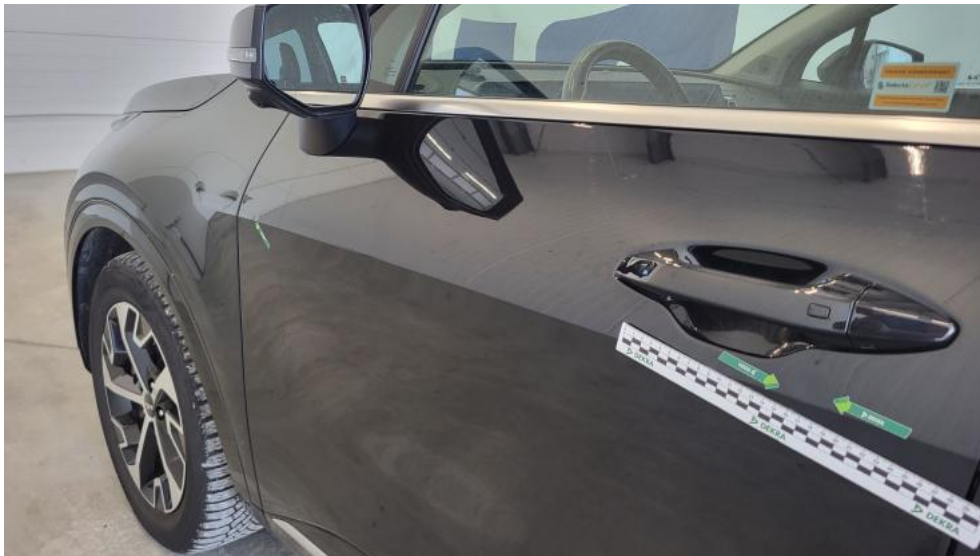
**Photo 63.**

Drzwi przed L - Wgniecenie/odkształcenie 2

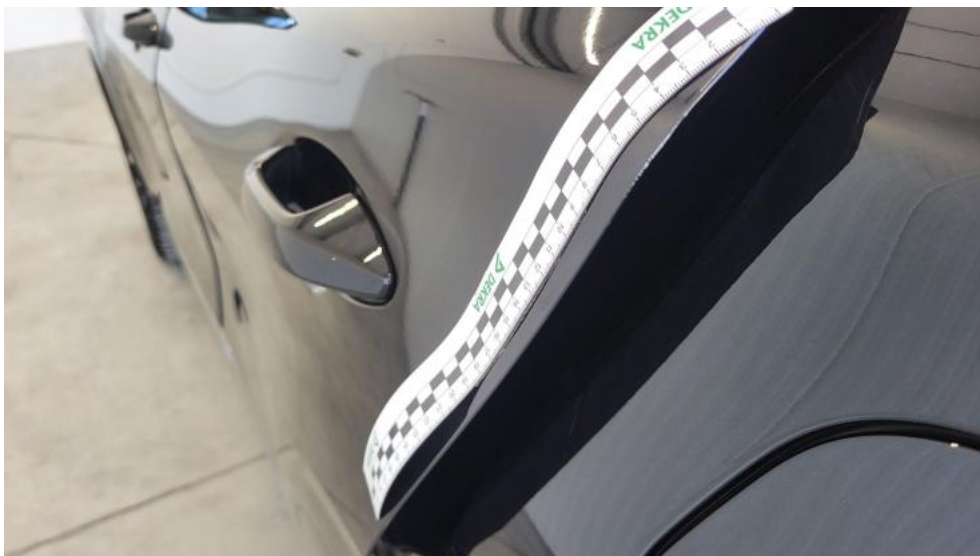
**Photo 64.**

Drzwi tylne L - Rysa/odprysk 1

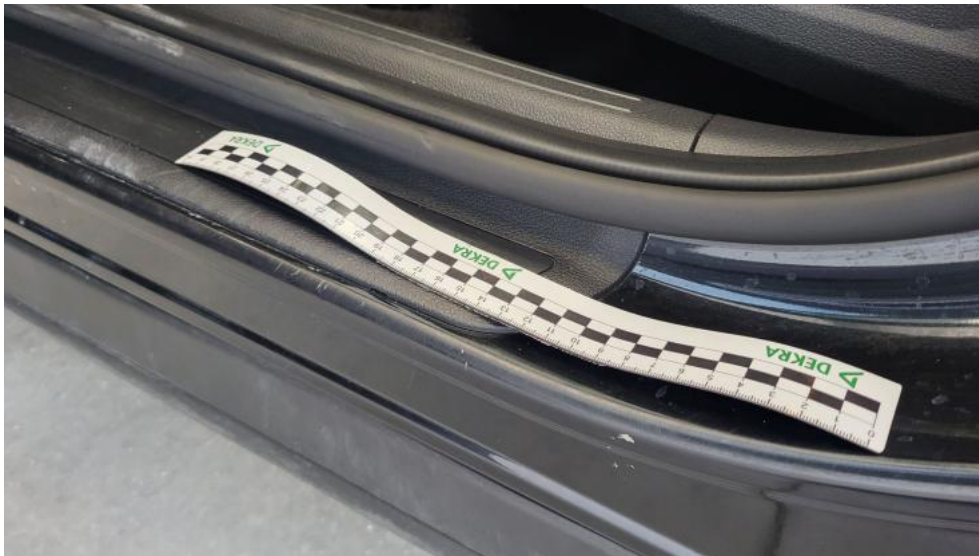
**Photo 65.**

Próg L - Rysa/odprysk 1

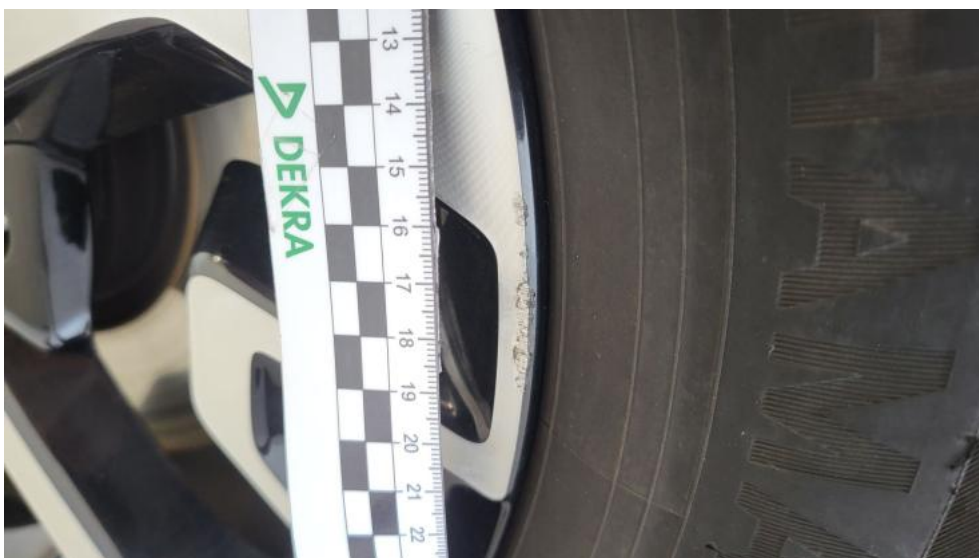
**Photo 66.**

Felga Aluminiowa przednia L - Rysa/odprysk 1

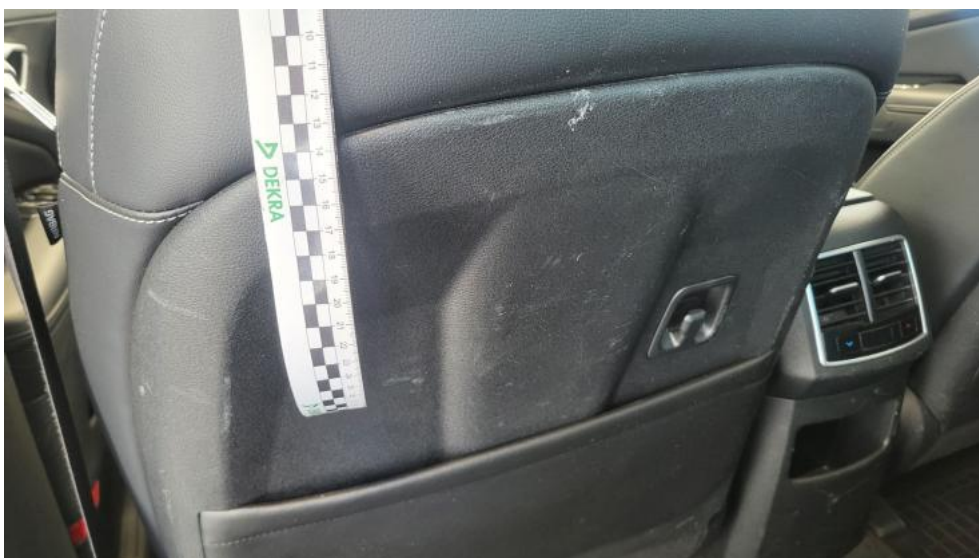
**Photo 68.**

Fotel prz. lew. - Rysa/odprysk 1

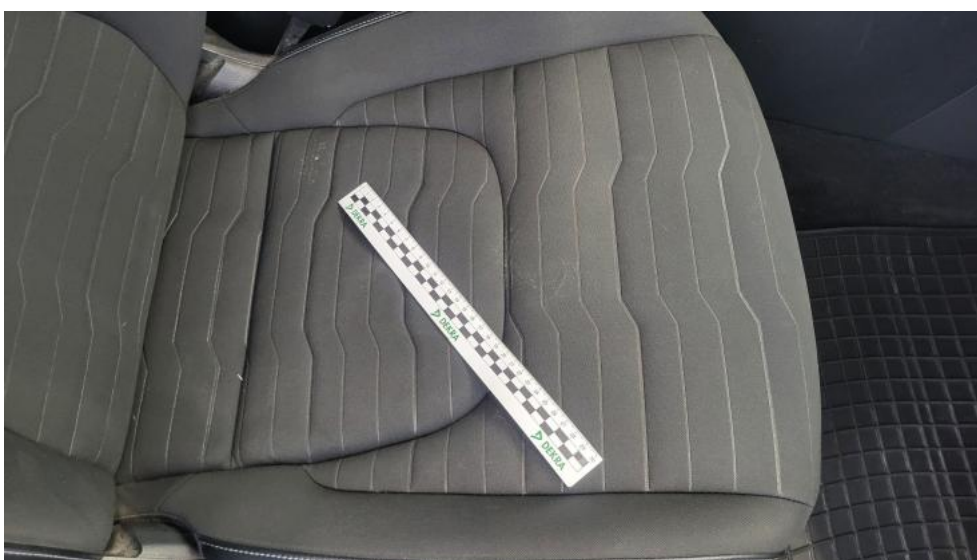
**Photo 70.**

Fotel prz. praw. - Inne 1

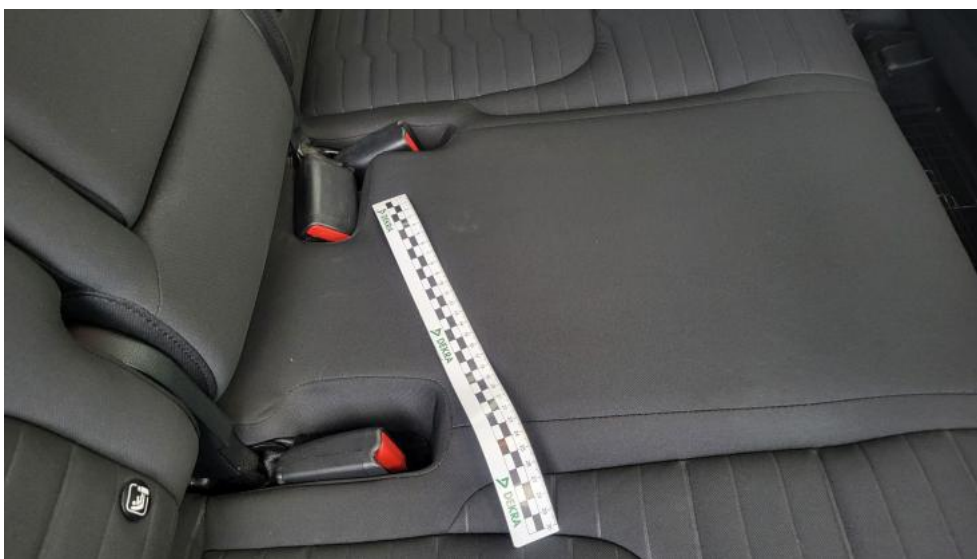
**Photo 71.**  
Kanapa tyl. - Inne 1

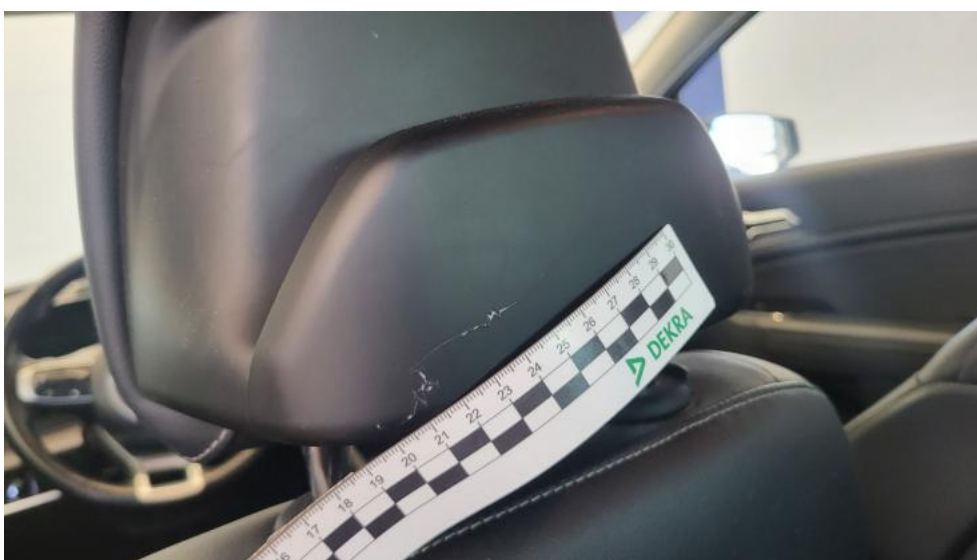
**Photo 72.**  
Zaglówek fotela prz. L - Rysa/odprysk 1

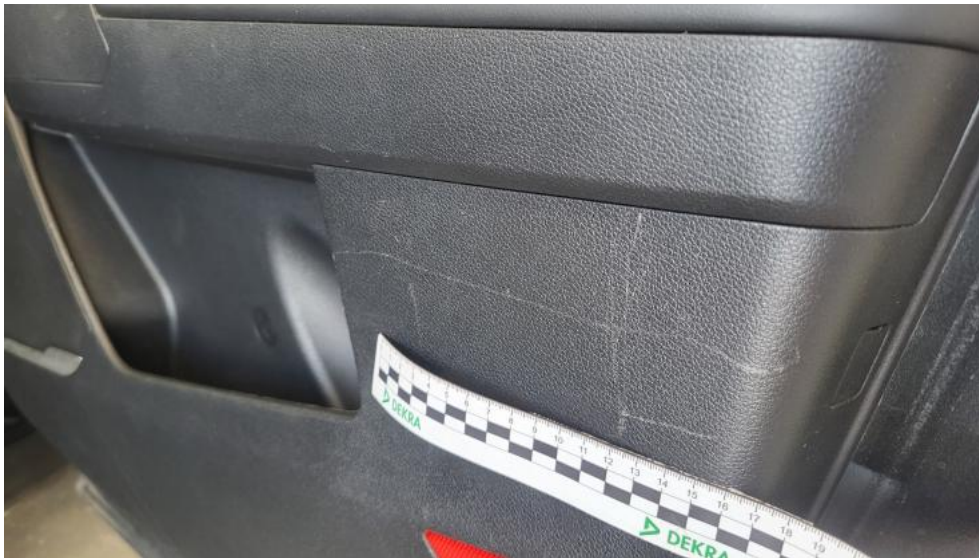
**Photo 73.**

Tapicerka drzwi przednich P - Rysa/odprysk 1

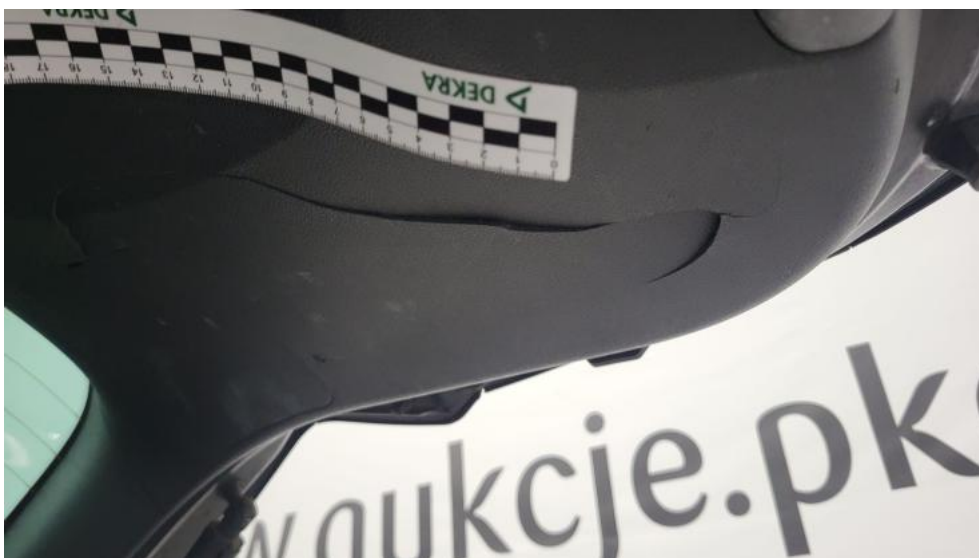
**Photo 82.**

Wykładzina pokrywy tylnej - Pęknięcie/rozerwanie 1

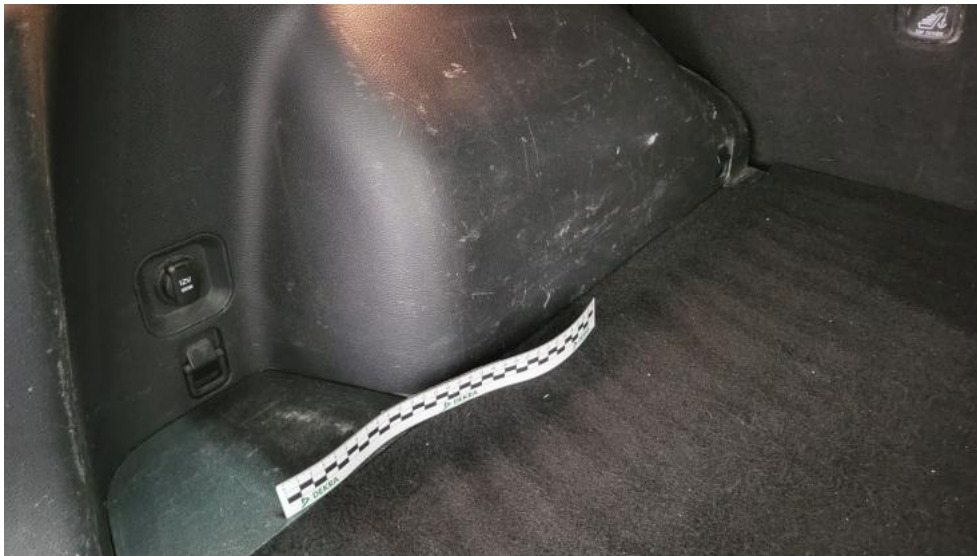
**Photo 83.**

Wykładzina przestrzeni bagażowej - Rysa/odprysk 1

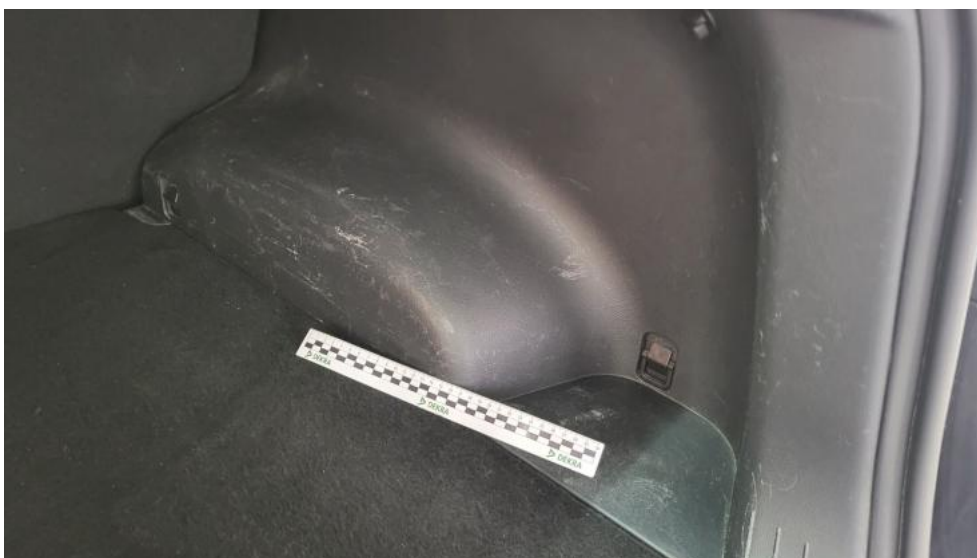
**Photo 84.**

Wykładzina przestrzeni bagażowej - Rysa/odprysk 2
