Nr zlecenia DEKRA: PKOL(W)/LODZ/19301/25/03/17  
Nr zlecenia/szkody: FUTURA  
Data zlecenia: 17-03-2025

**DEKRA Polska - Centrala**  
02-673 Warszawa, ul. Konstruktorska 12A

| Producent | OPEL |
| Typ/wersja | Astra V 1.2 T Edition S&S |

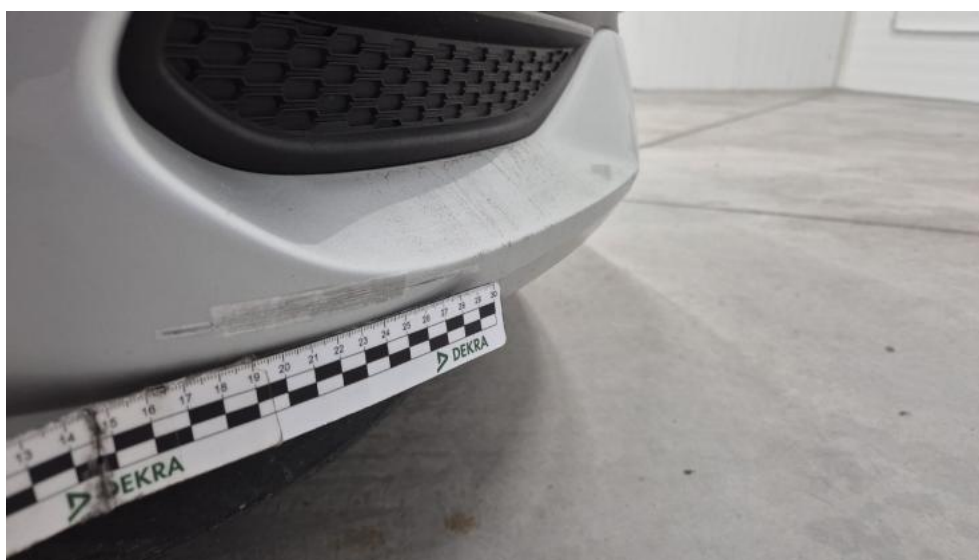
**Fot. 38.**  
Zderzak - Rysa/odprysk 1

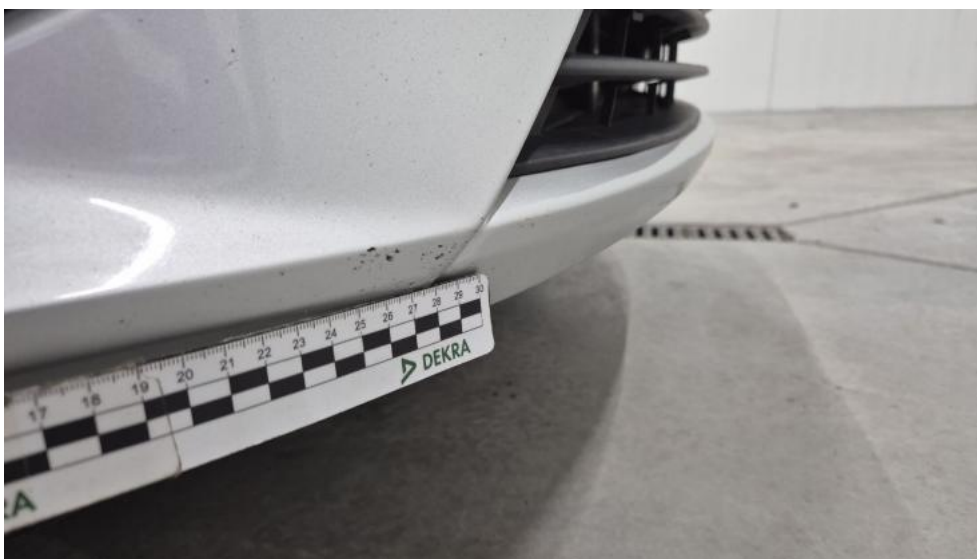
**Fot. 39.**

Zderzak - Rysa/odprysk 2

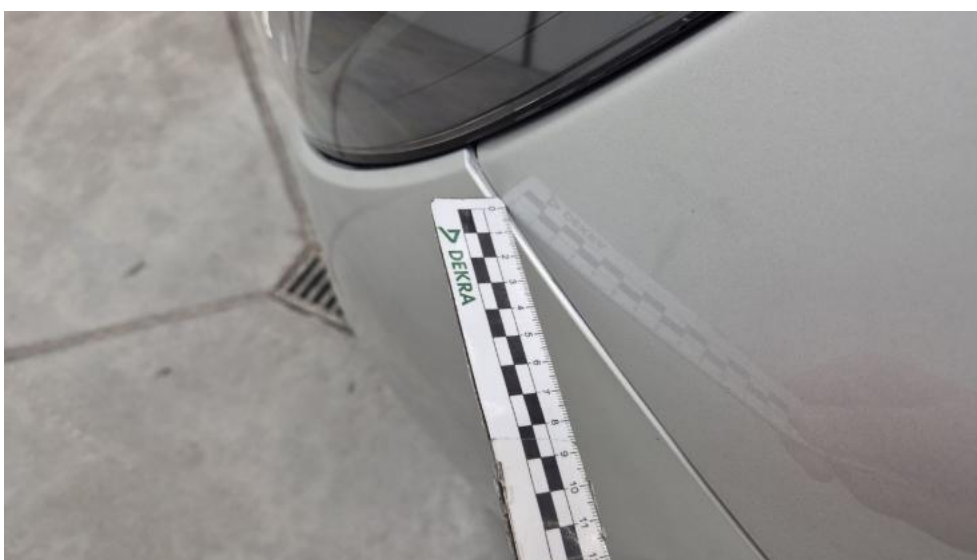
**Fot. 40.**

Zderzak - Inne 1

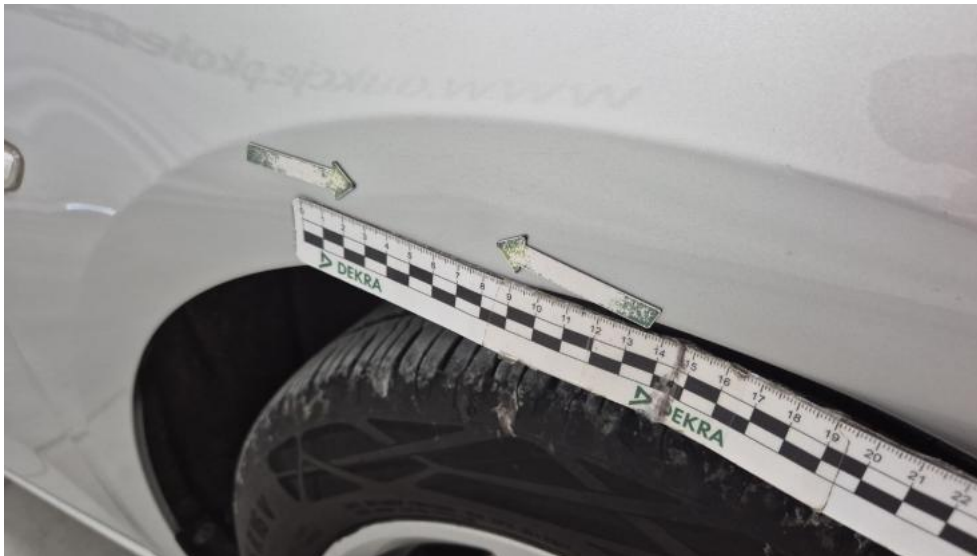
**Fot. 41.**

Błotnik przedni P - Wgniecenie/odkształcenie 1

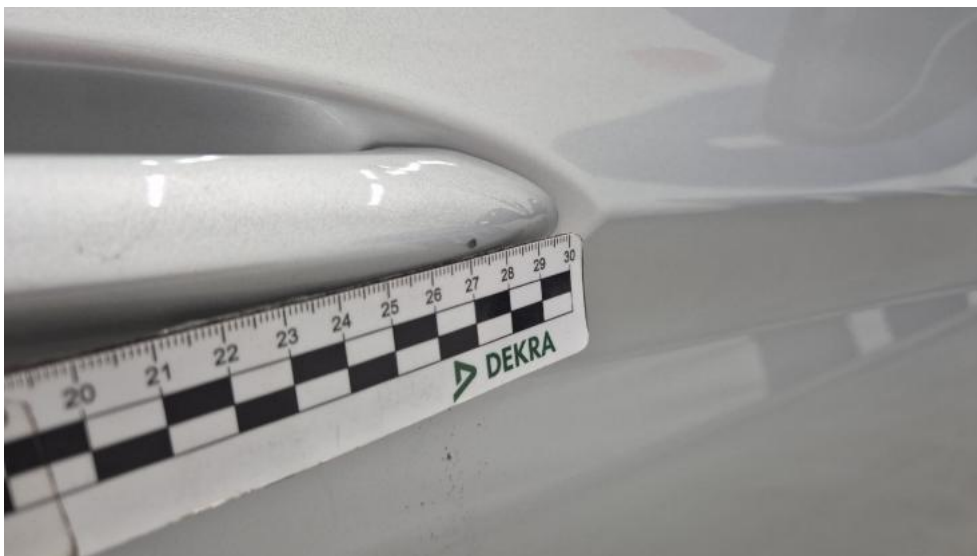
**Fot. 42.**

Klamka drzwi prz P - Rysa/odprysk 1

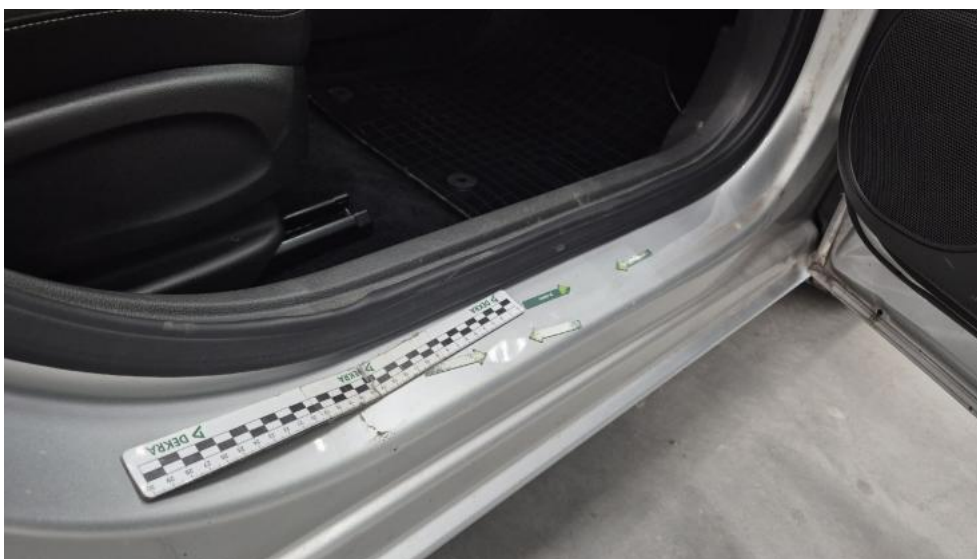
**Fot. 43.**

Próg P - Wgniecenie/odkształcenie 1

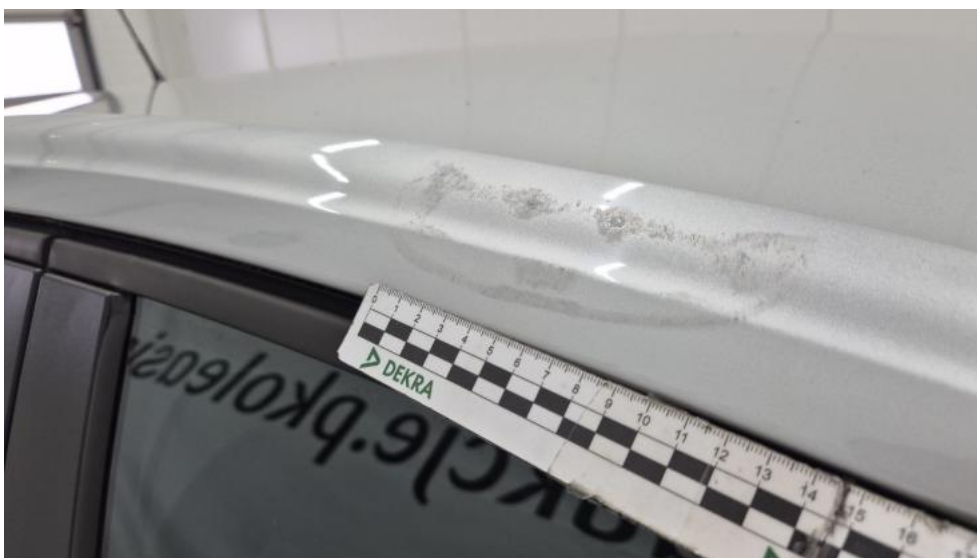
**Fot. 44.**

Słupek przedni P - Rysa/odprysk 1

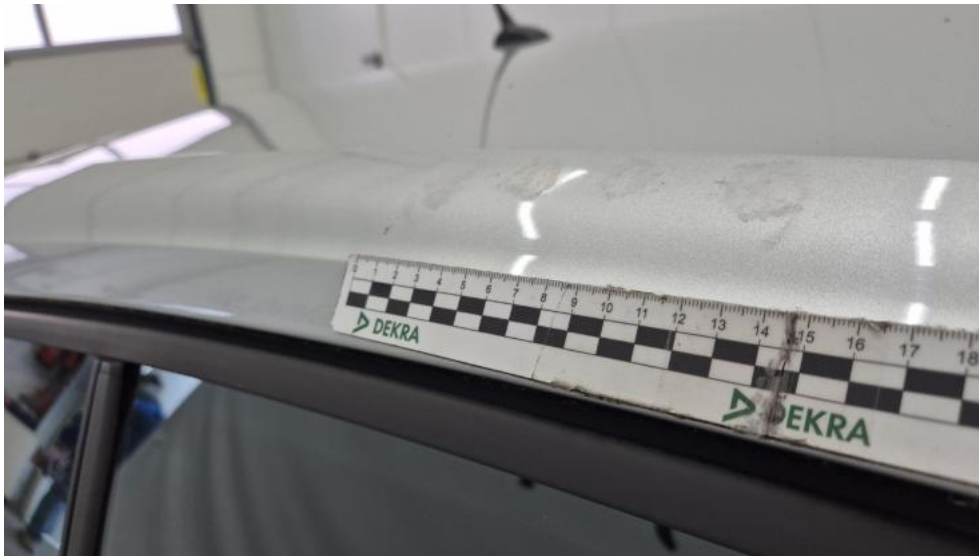
**Fot. 45.**

Błotnik tylny P / Ściana boczna P - Rysa/odprysk 1

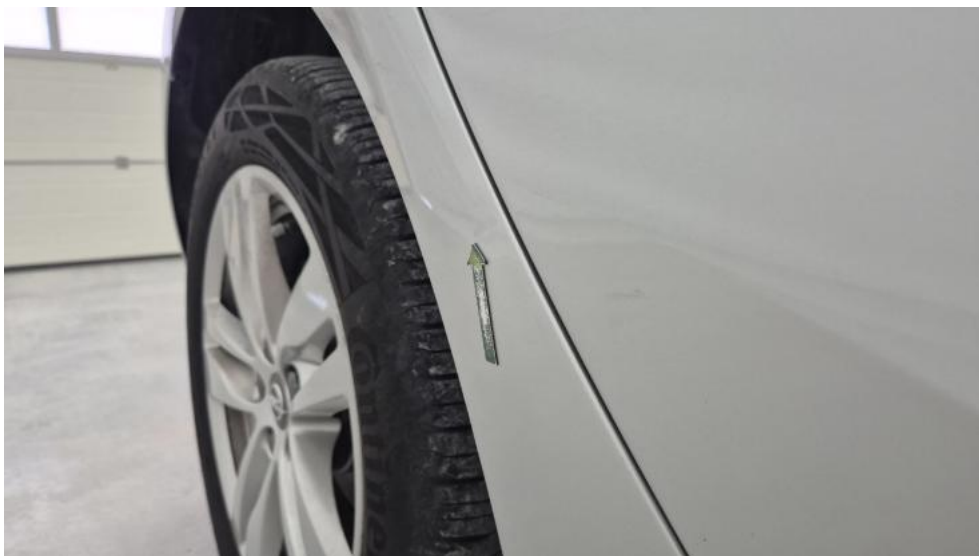
**Fot. 46.**

Błotnik tylny P / Ściana boczna P - Wgniecenie/odkształcenie 1

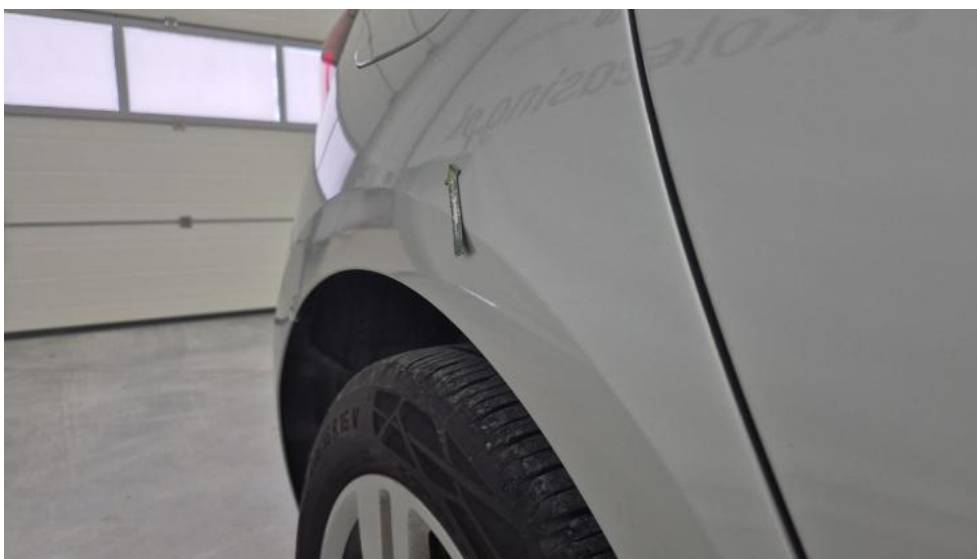
**Fot. 47.**

Błotnik tylny P / Ściana boczna P - Wgniecenie/odkształcenie 2

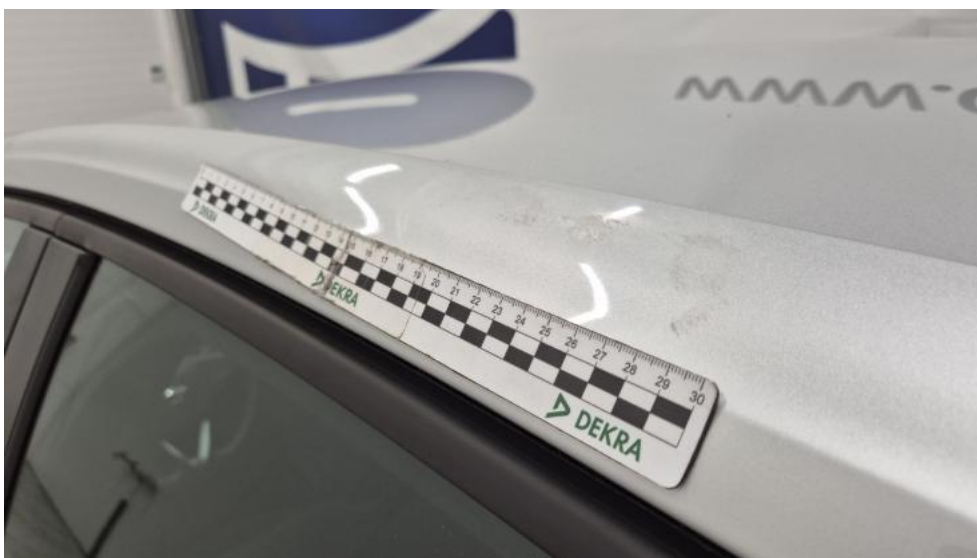
**Fot. 48.**

Błotnik tylny L / Ściana boczna L - Rysa/odprysk 1

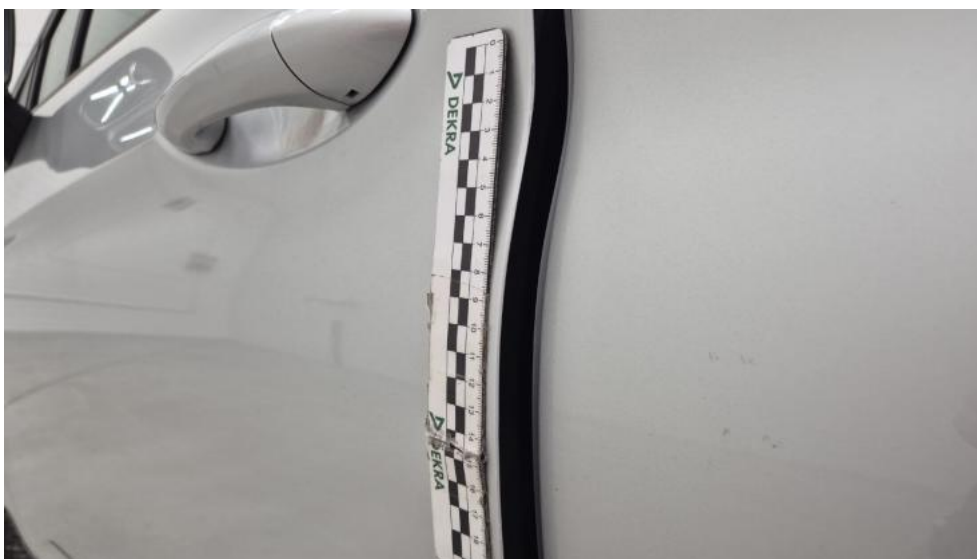
**Fot. 49.**

Drzwi przed L - Rysa/odprysk 1

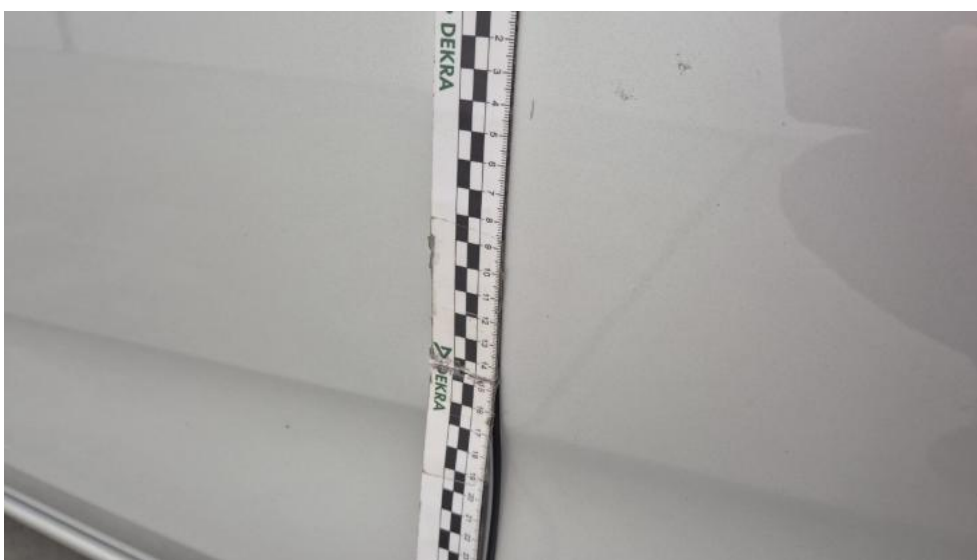
**Fot. 50.**

Drzwi tylne L - Rysa/odprysk 1

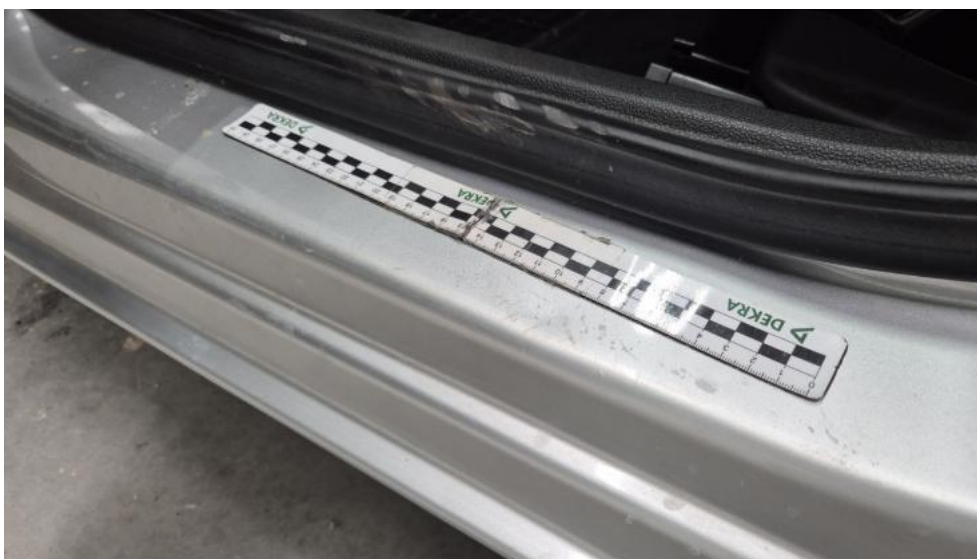
**Fot. 51.**  
Próg L - Rysa/odprysk 1

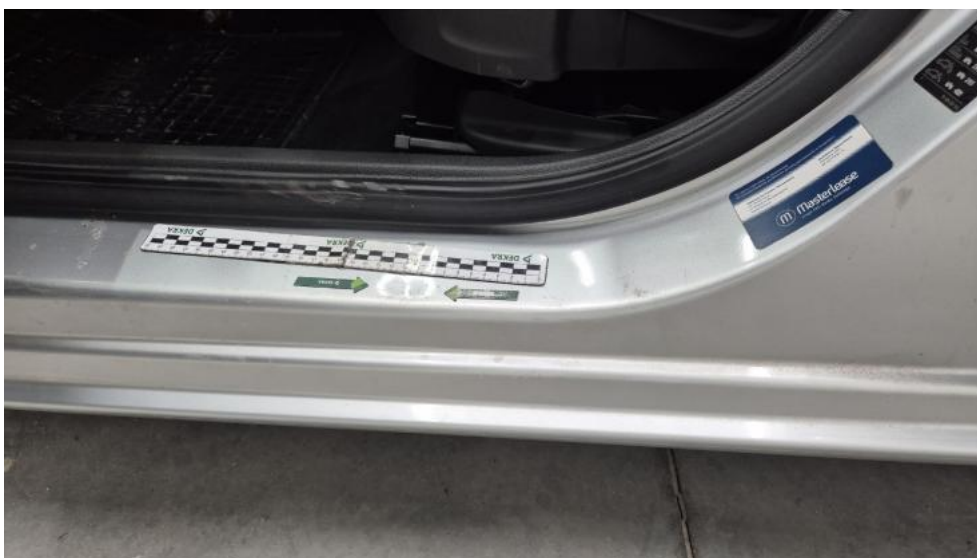
**Fot. 52.**  
Próg L - Wgniecenie/odkształcenie 1

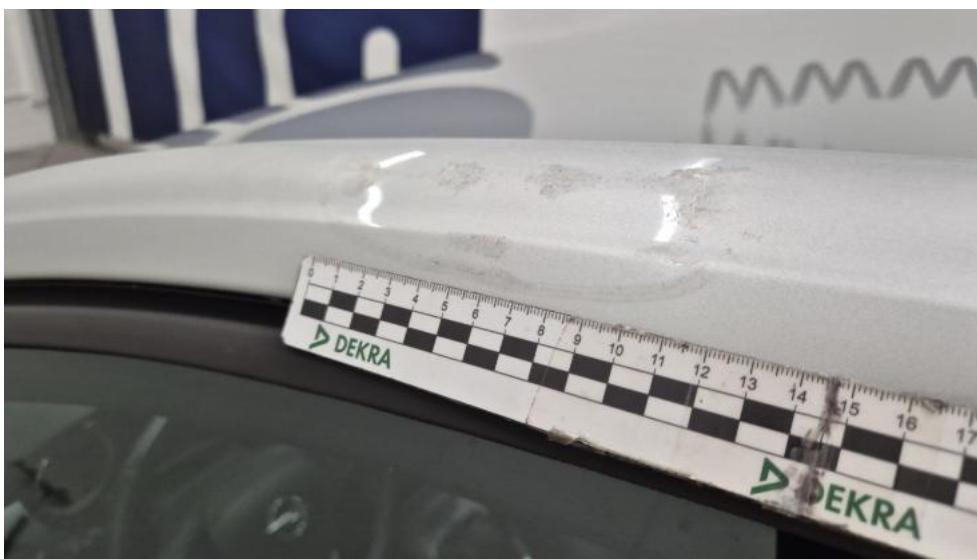
**Fot. 53.**  
Słupek przedni L - Rysa/odprysk 1

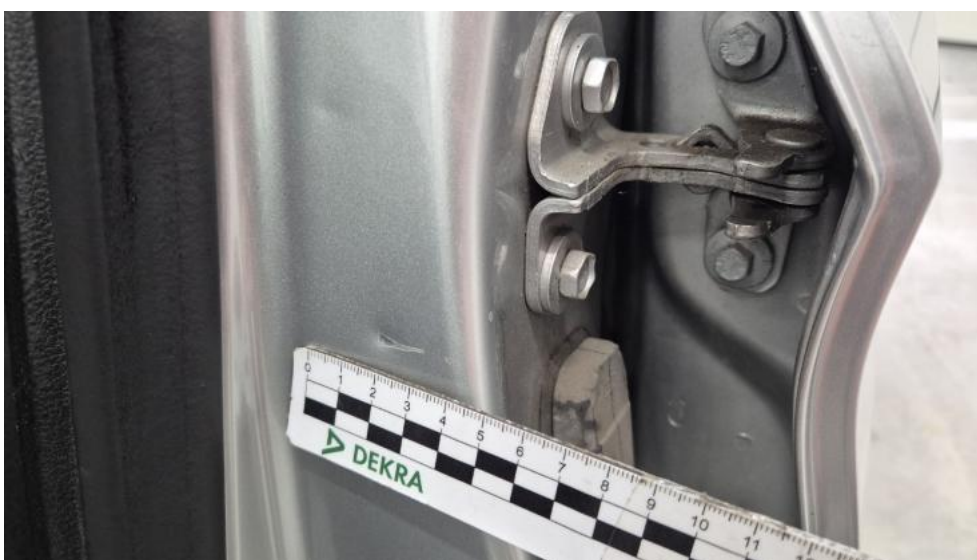
**Fot. 54.**  
Słupek środkowy L - Rysa/odprysk 1

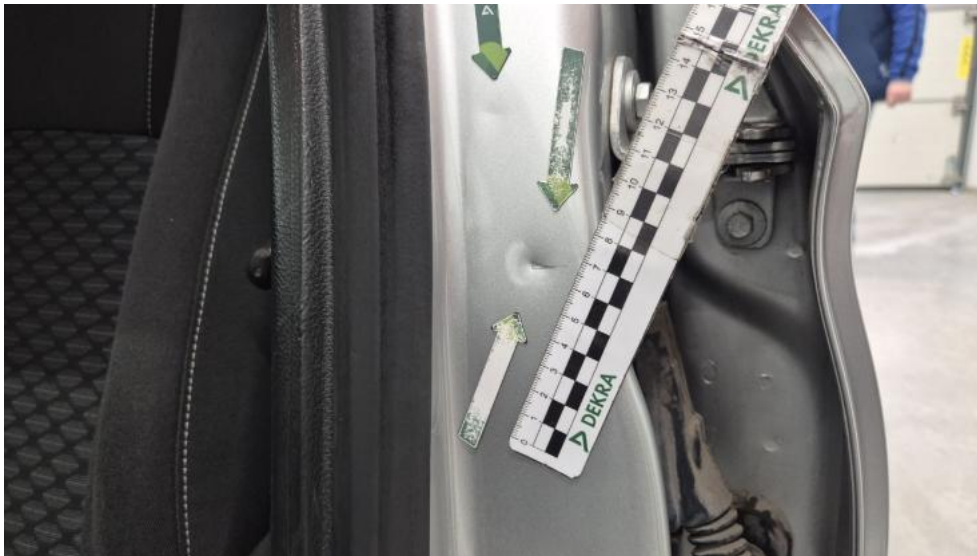
**Fot. 55.**

Słupek środkowy L - Wgniecenie/odkształcenie 1

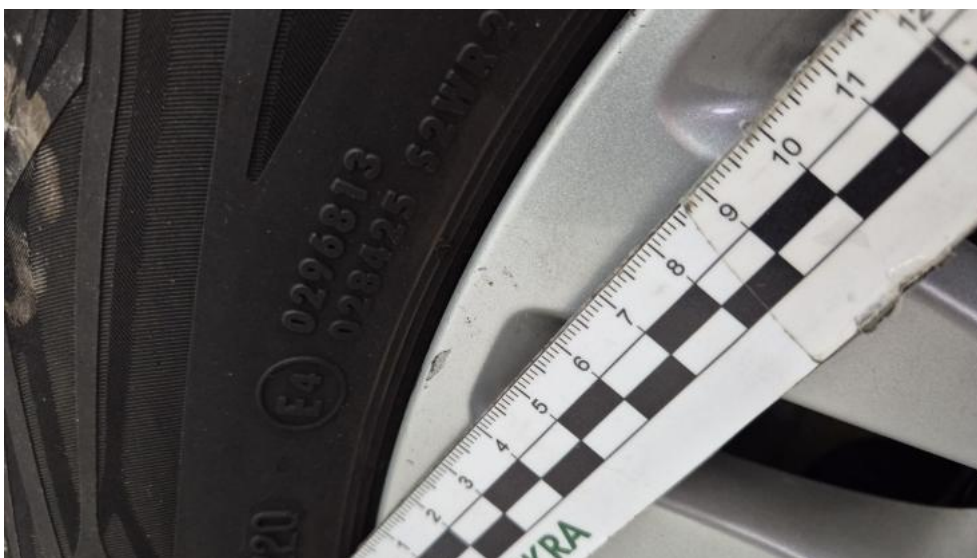
**Fot. 56.**

Felga Aluminiowa przednia L - Rysa/odprysk 1

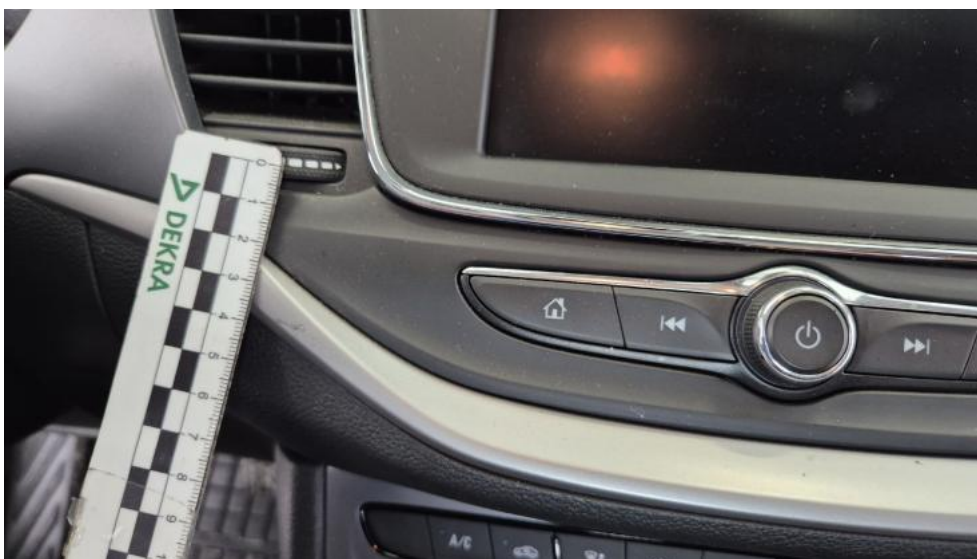
**Fot. 57.**

Konsola środkowa - Rysa/odprysk 1

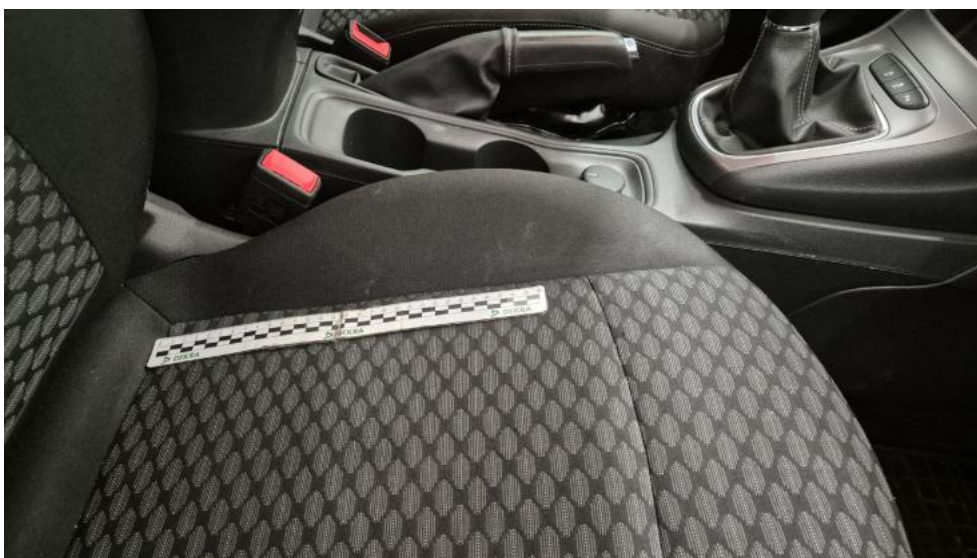
**Fot. 58.**

Fotel prz. praw. - Inne 1

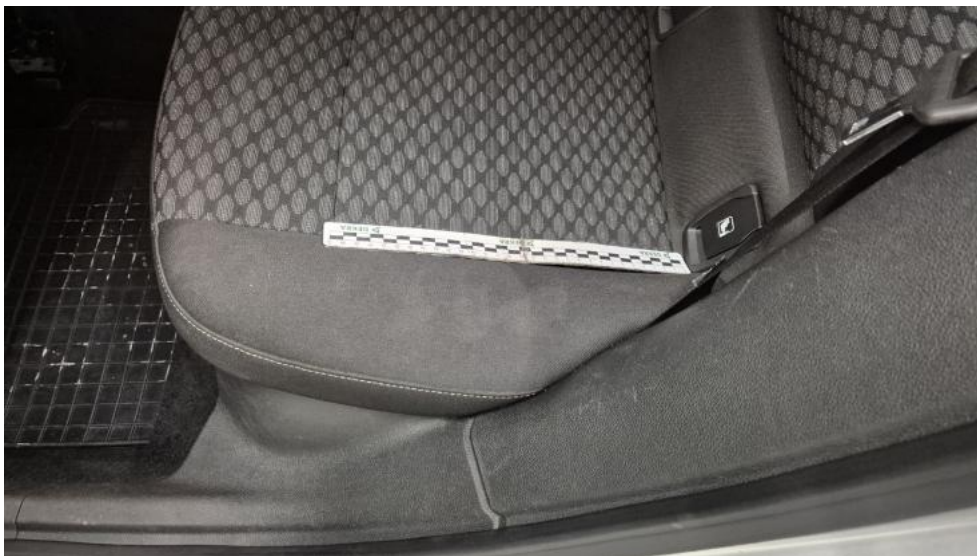
**Fot. 59.**  
Kanapa tyl. - Inne 1

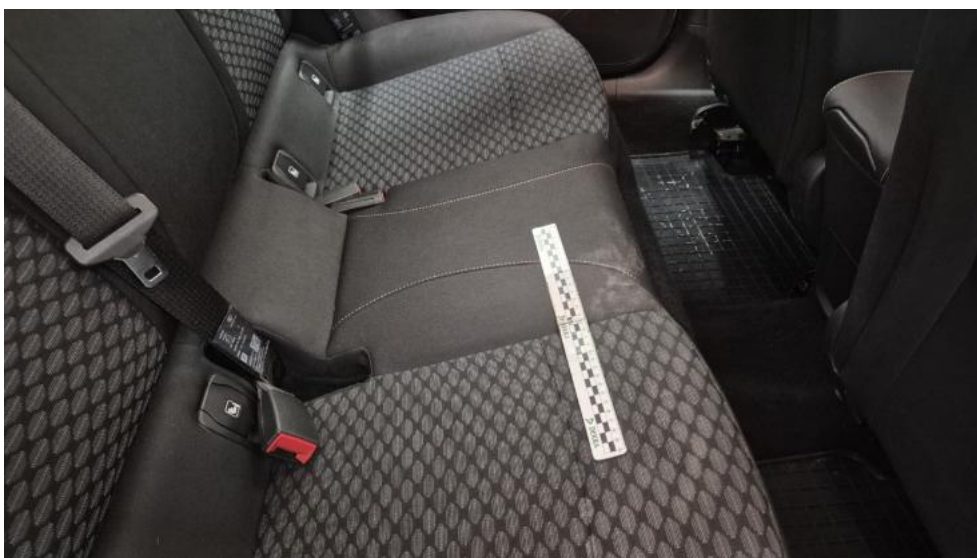
**Fot. 60.**  
Kanapa tyl. - Inne 2

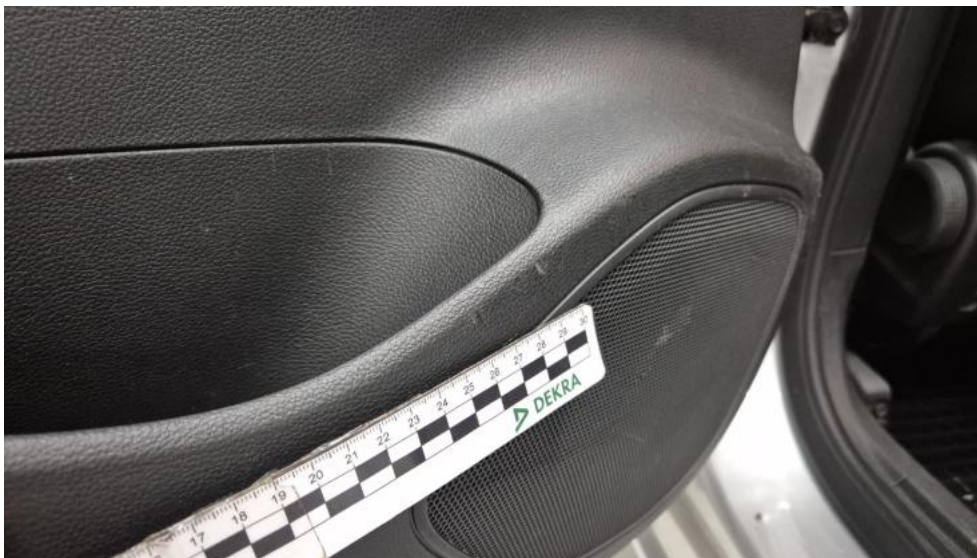
**Fot. 61.**

Tapicerka drzwi tylnych L - Rysa/odprysk 1

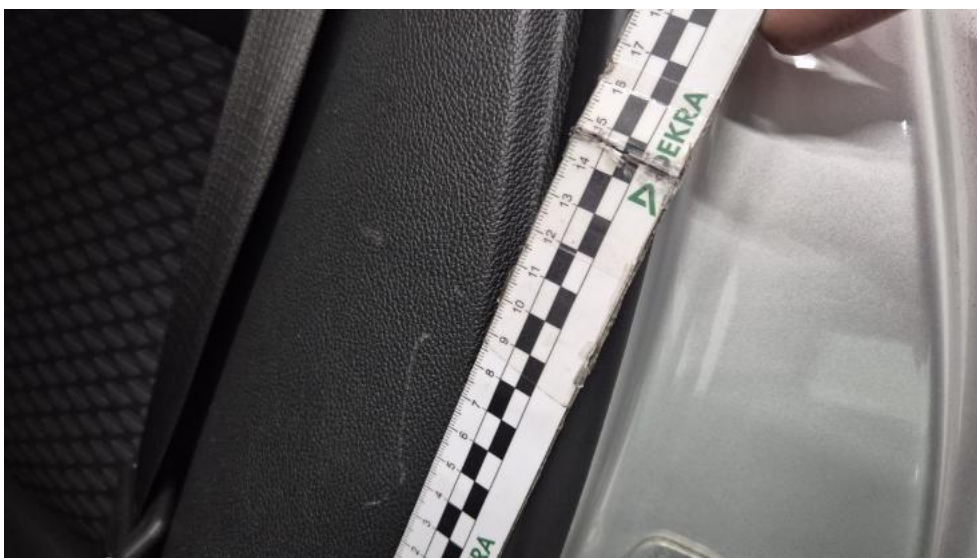
**Fot. 62.**

Wykładzina(y) słupka tylnego L - Rysa/odprysk 1
