Nr zlecenia DEKRA: PKOL(W)/LODZ/32881/25/05/07  
Nr zlecenia/szkody: 21/023151  
Data zlecenia: 07-05-2025

| Model | Corolla Sedan 18-22 |
| Typ/wersja | Corolla 1.8 Hybrid Comfort |
| VIN | NMTBZ3BE80R043554 |

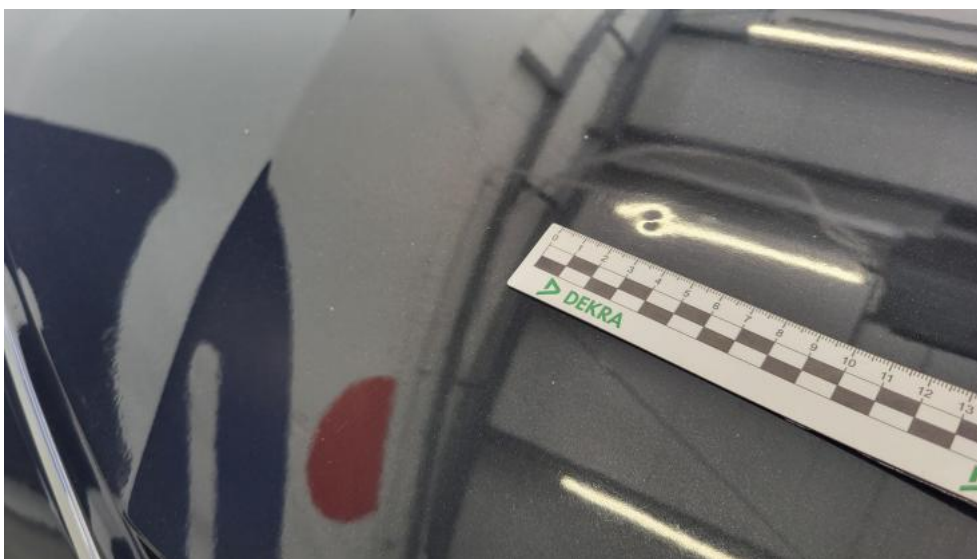
**Fot. 39.**

Pokrywa komory silnika - Wgniecenie/odkształcenie 1

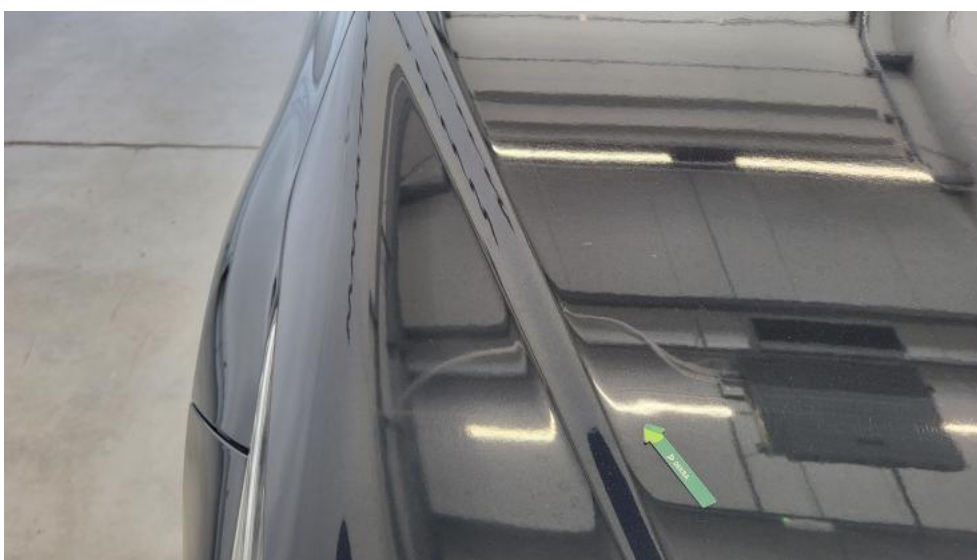
**Fot. 40.**

Pokrywa komory silnika - Wgniecenie/odkształcenie 2

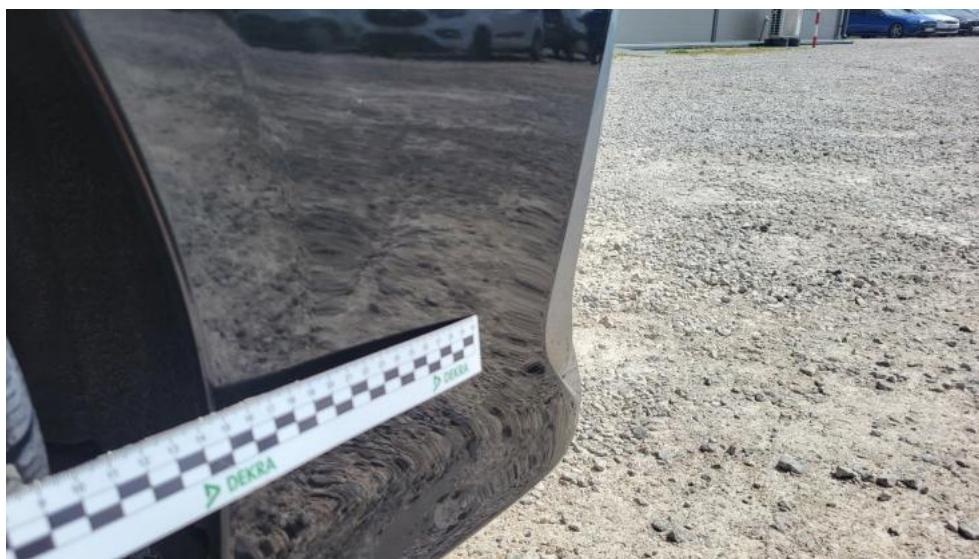
**Fot. 43.**  
Zderzak() - Wgniecenie/odkształcenie 3

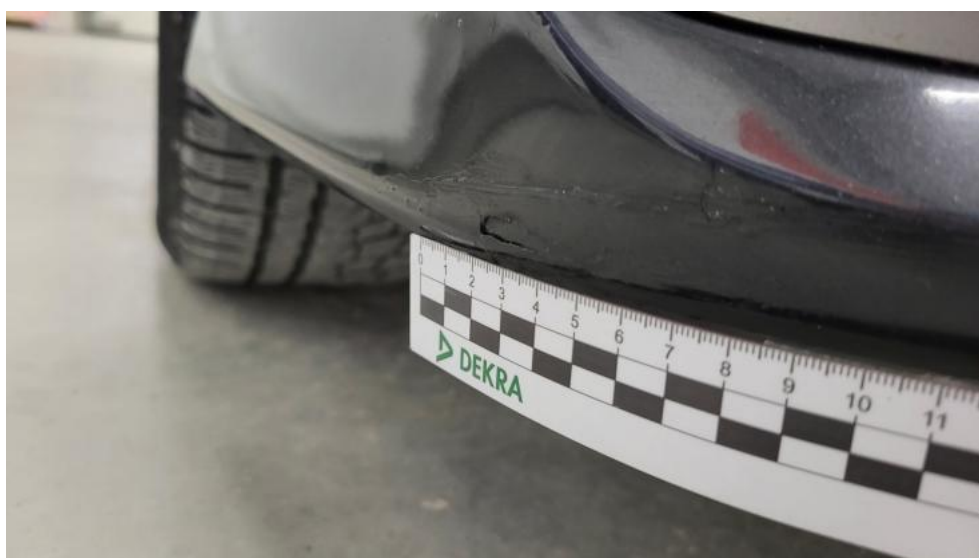
**Fot. 44.**  
Zderzak - Pęknięcie/rozerwanie 1

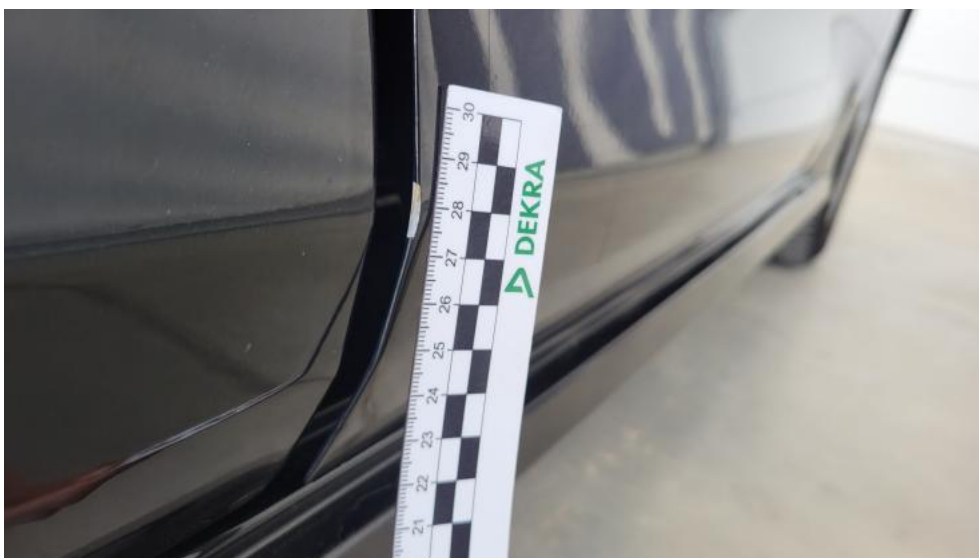
**Fot. 50.**  
Drzwi przednie P - Rysa/odprysk 1

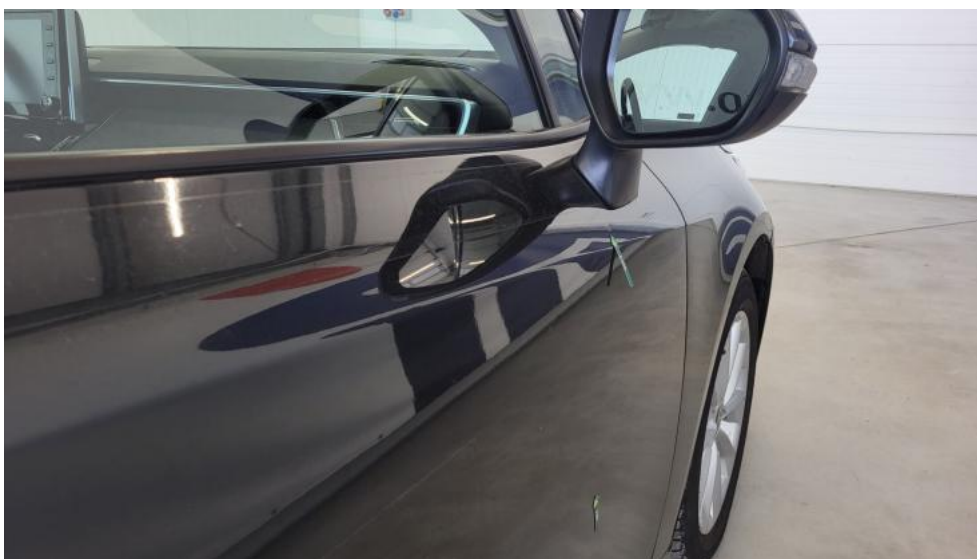
**Fot. 51.**

Drzwi przednie P - Wgniecenie/odkształcenie 1

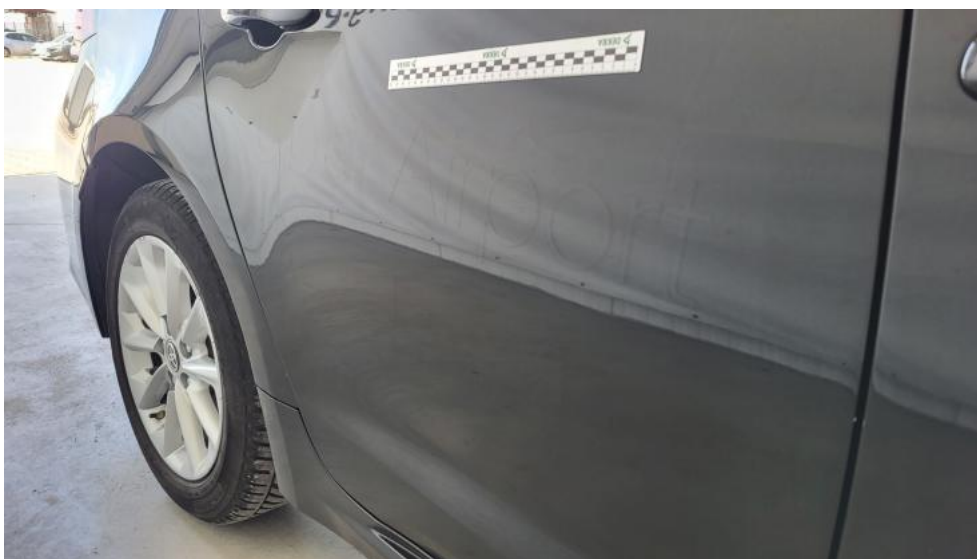
**Fot. 55.**  
Drzwi tylne P - Inne 1

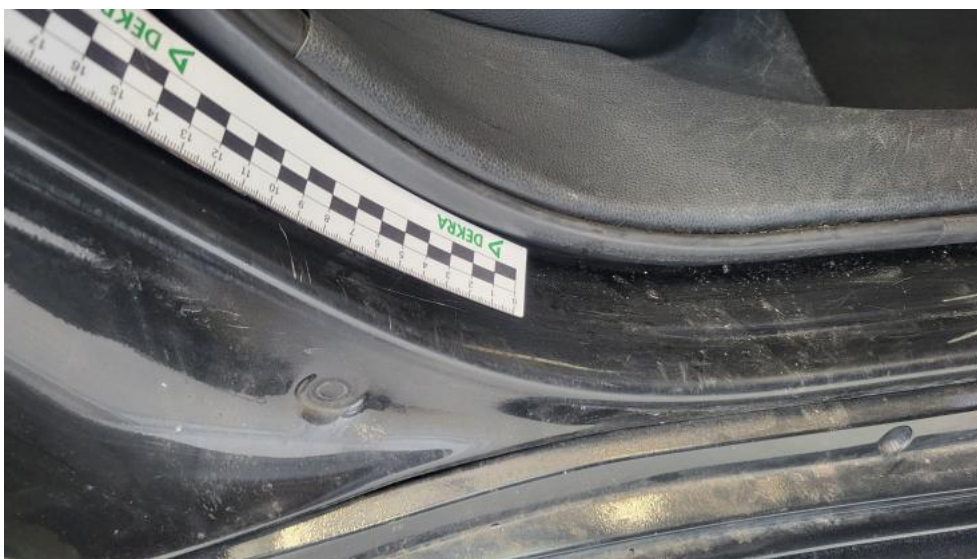
**Fot. 59.**  
Próg P - Rysa/odprysk 1

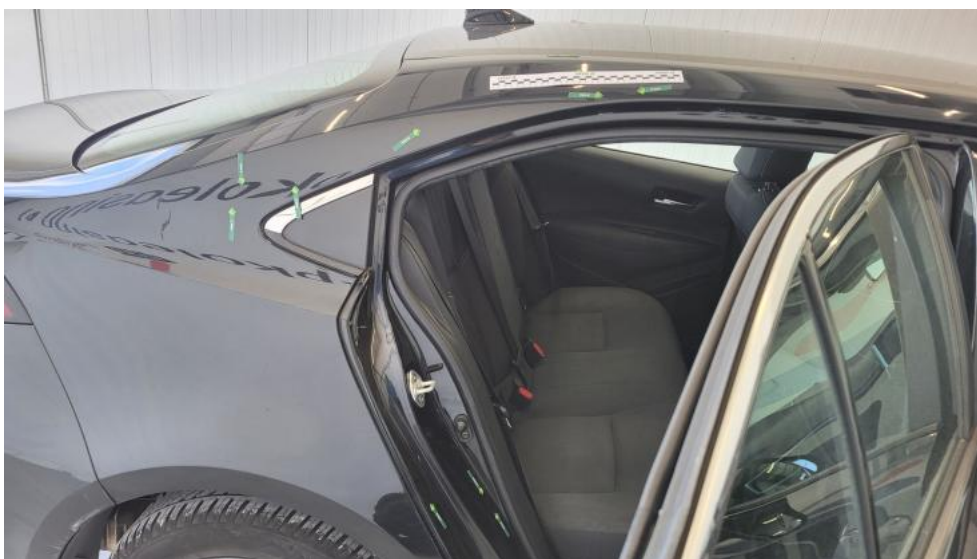
**Fot. 61.**

Błotnik tylny P / Ściana boczna P - Wgniecenie/odkształcenie 1

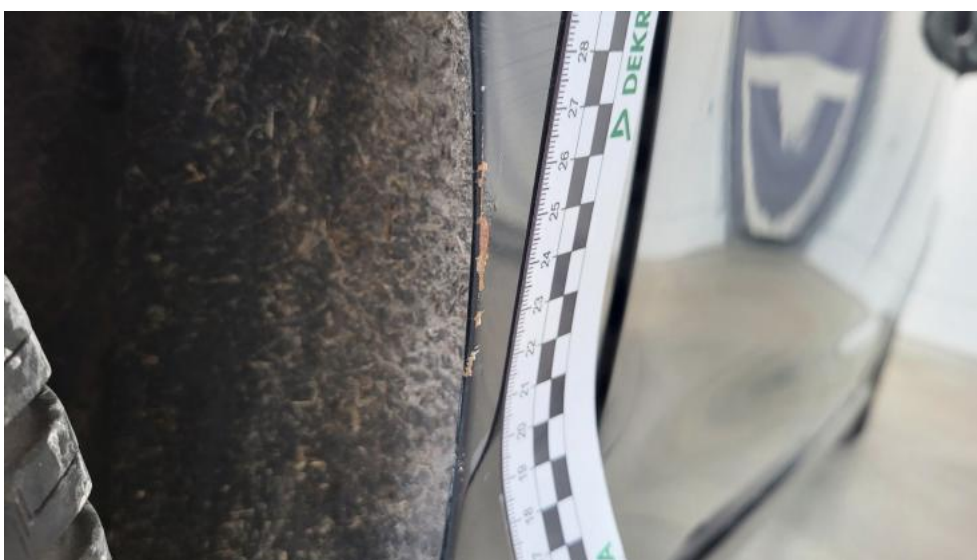
**Fot. 62.**

Błotnik tylny P / Ściana boczna P - Inne 1

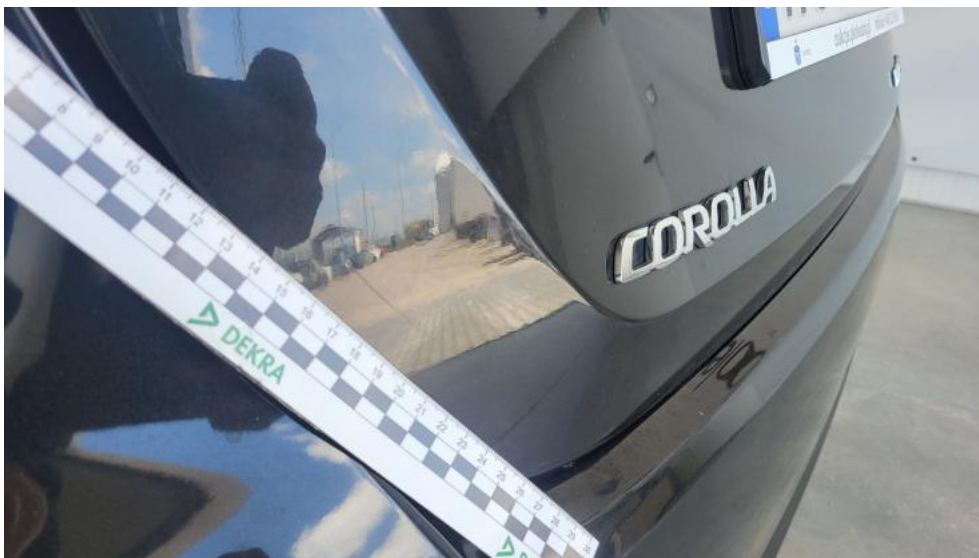
**Fot. 64.**

Pokrywy bagażnika - Rysa/odprysk 1

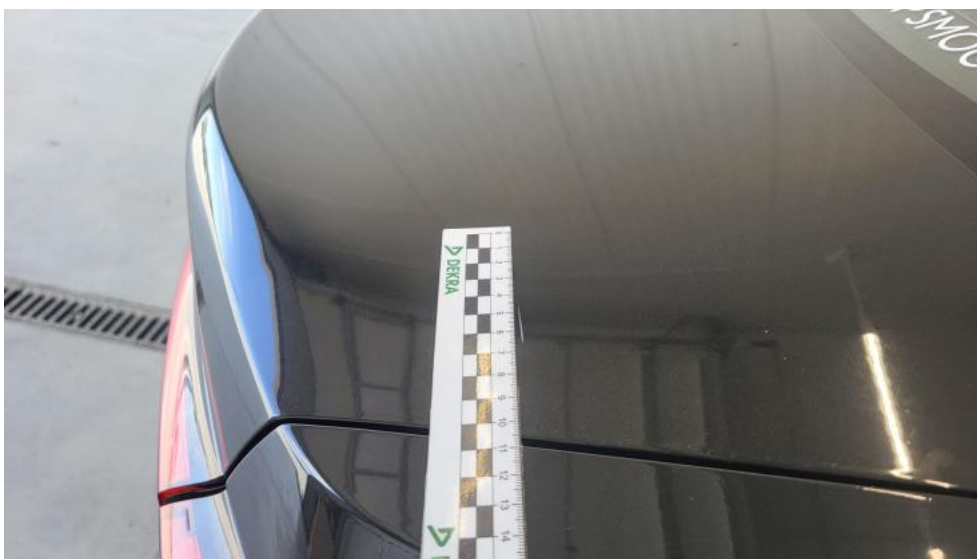
**Fot. 65.**

Pokrywy bagażnika - Rysa/odprysk 2

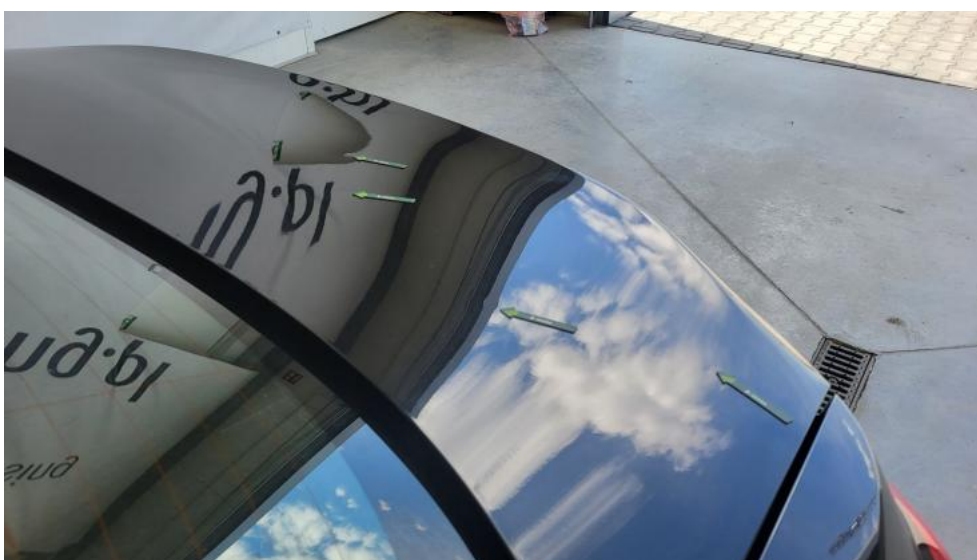
**Fot. 66.**

Pokrywy bagażnika - Wgniecenie/odkształcenie 1

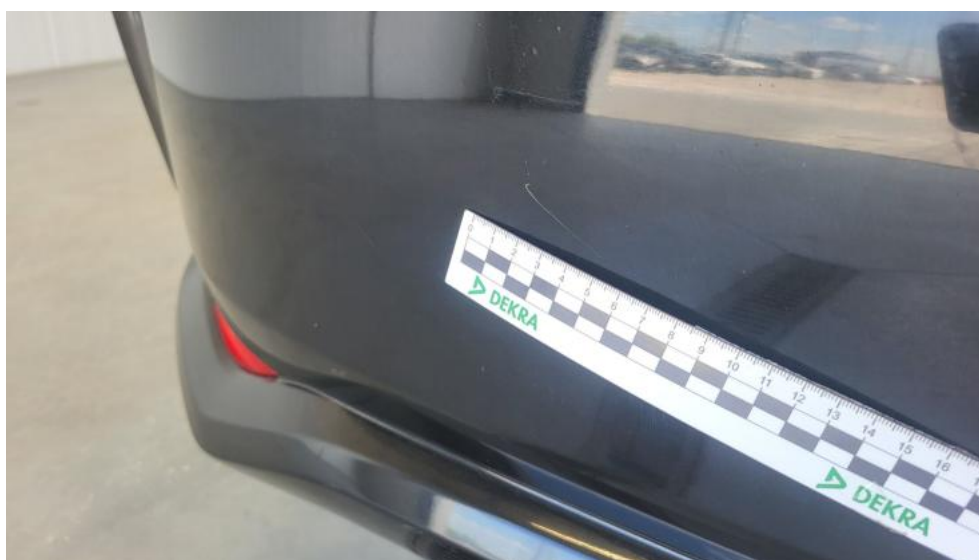
**Fot. 68.**

Zderzak tylny - Rysa/odprysk 2

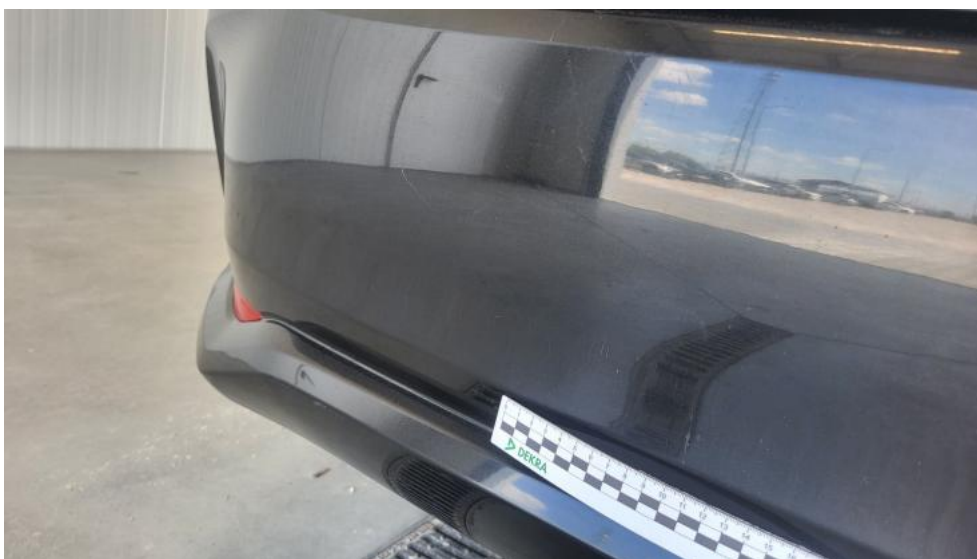
**Fot. 69.**

Zderzak tylny - Wgniecenie/odkształcenie 1

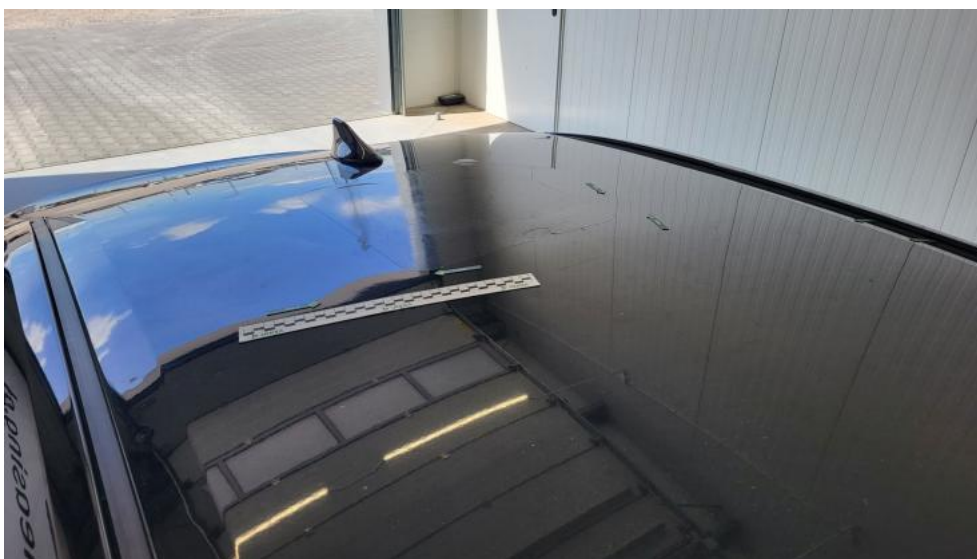
**Fot. 71.**

Dach - Wgniecenie/odkształcenie 2

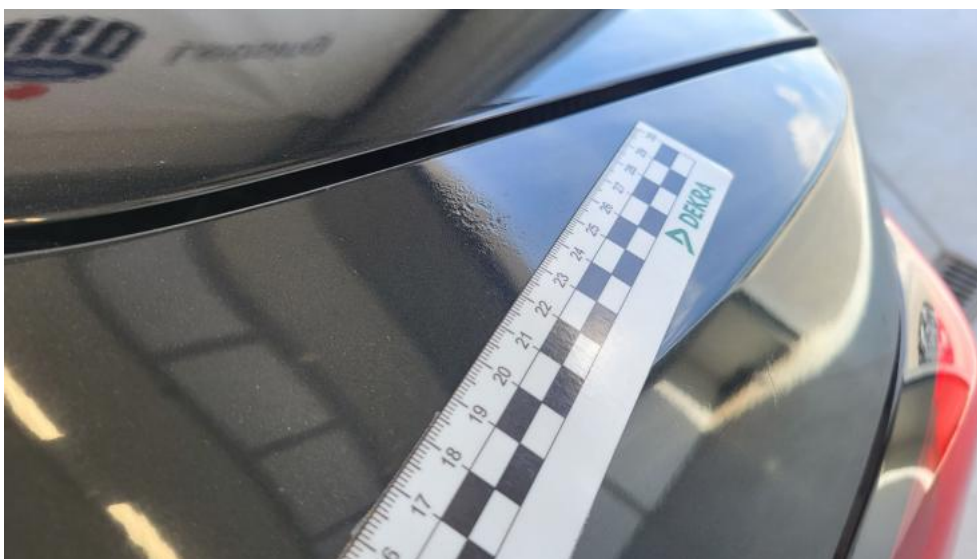
**Fot. 75.**

Błotnik tylny L / Ściana boczna L - Inne 1

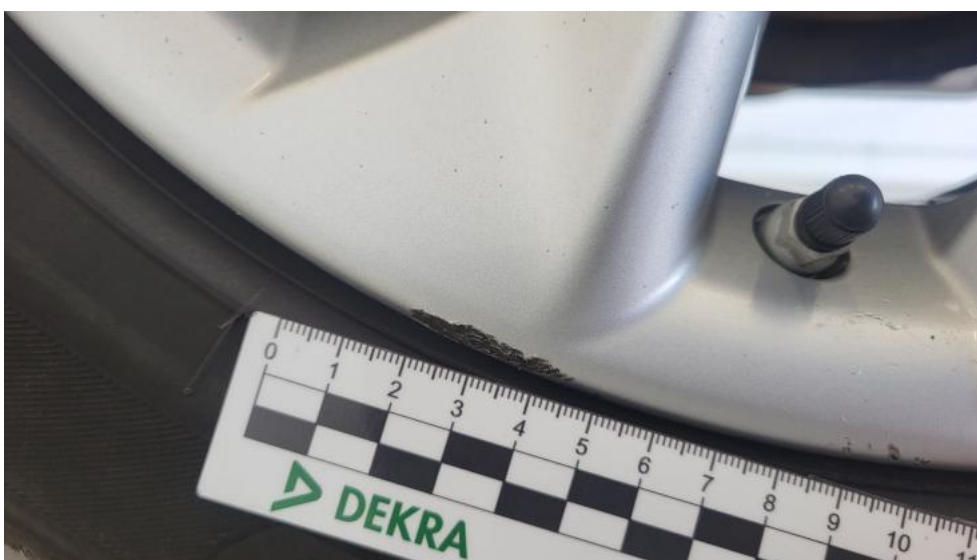
**Fot. 76.**

Felga aluminiowa tylna L - Rysa/odprysk 1

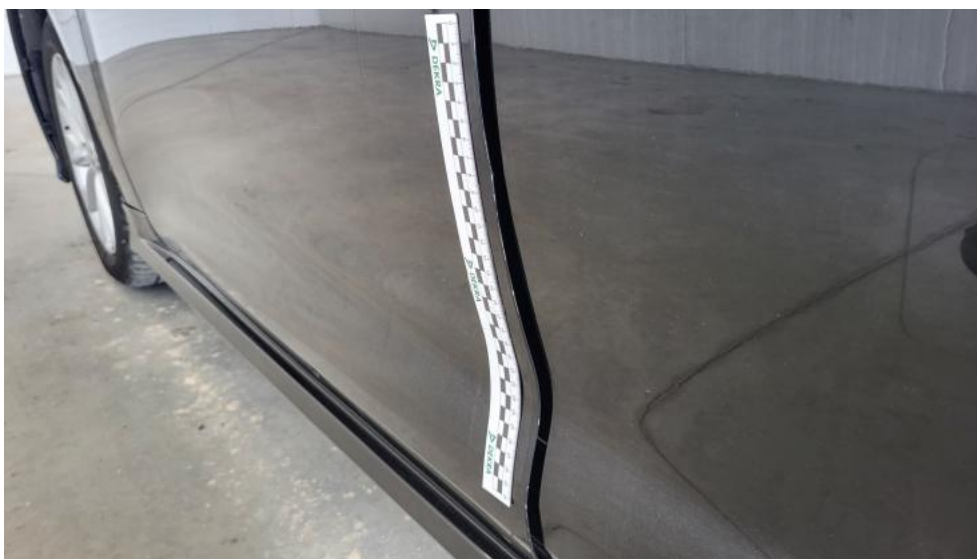
**Fot. 77.**

Drzwi przed L - Rysa/odprysk 1

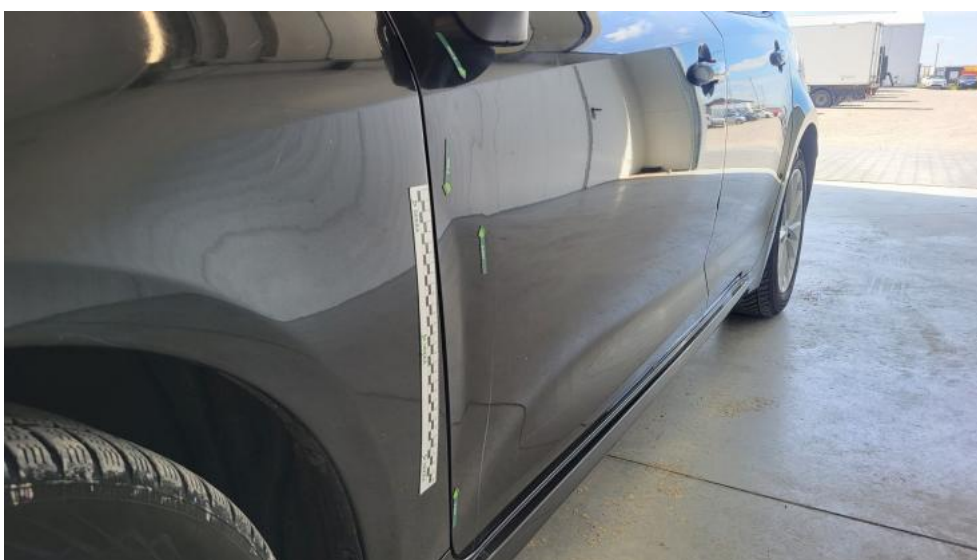
**Fot. 78.**

Drzwi przed L - Wgniecenie/odkształcenie 1

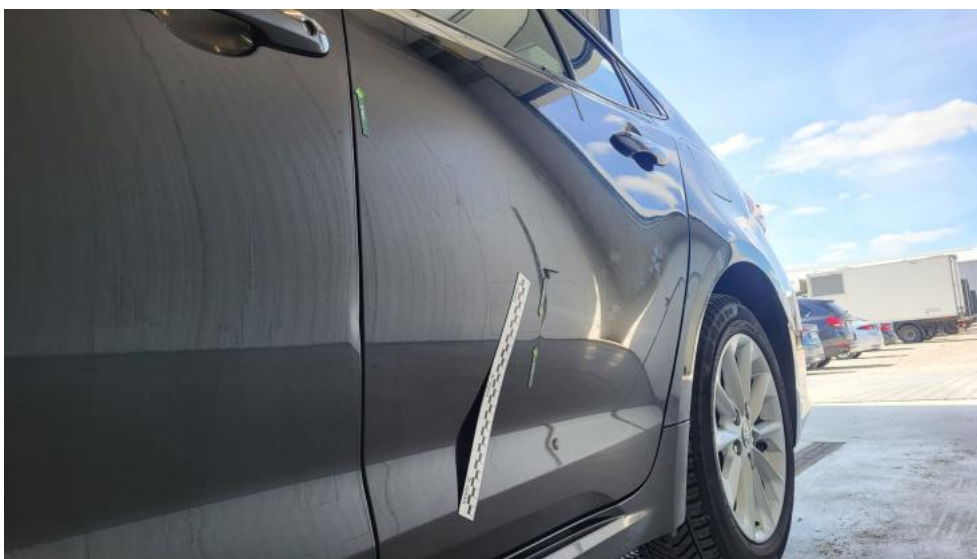
**Fot. 81.**

Drzwi tylne L - Wgniecenie/odkształcenie 1

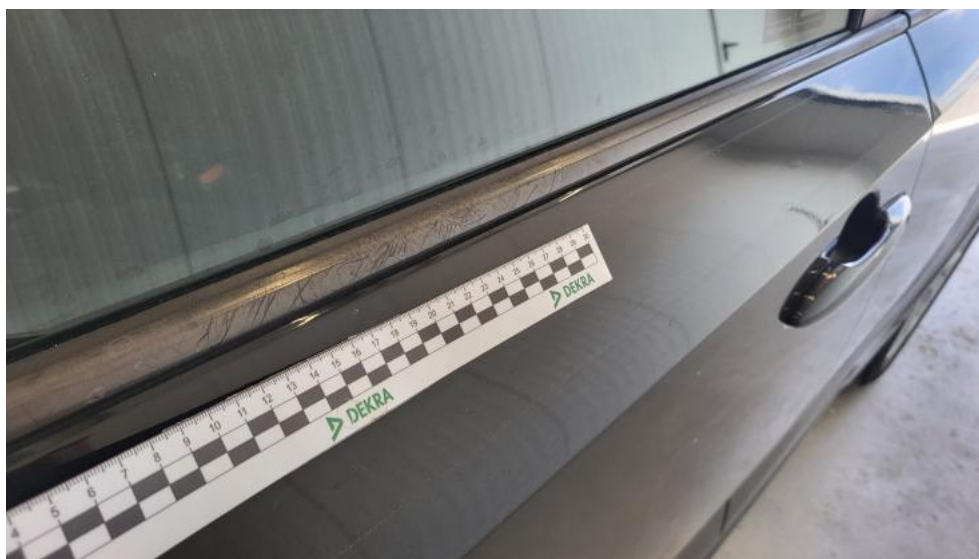
**Fot. 83.**

Listwa drzwi przednich L - Rysa/odprysk 1

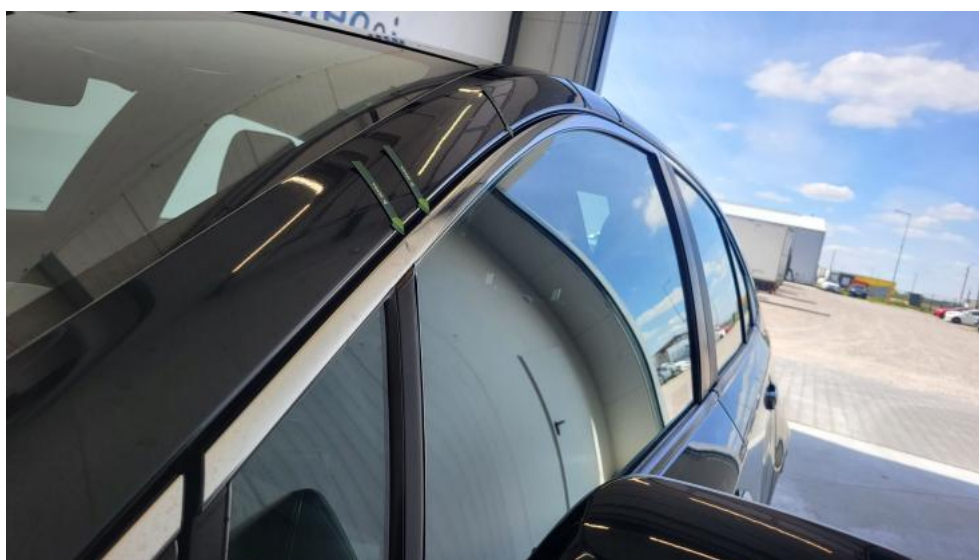
**Fot. 84.**

Listwa drzwi przednich L - Wgniecenie/odkształcenie 1

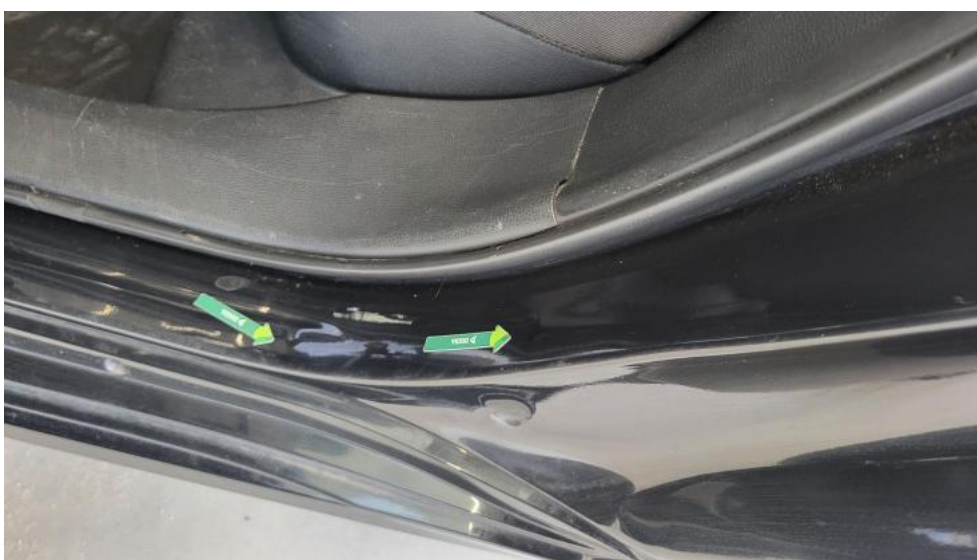
**Fot. 86.**  
Próg L - Wgniecenie/odkształcenie 1

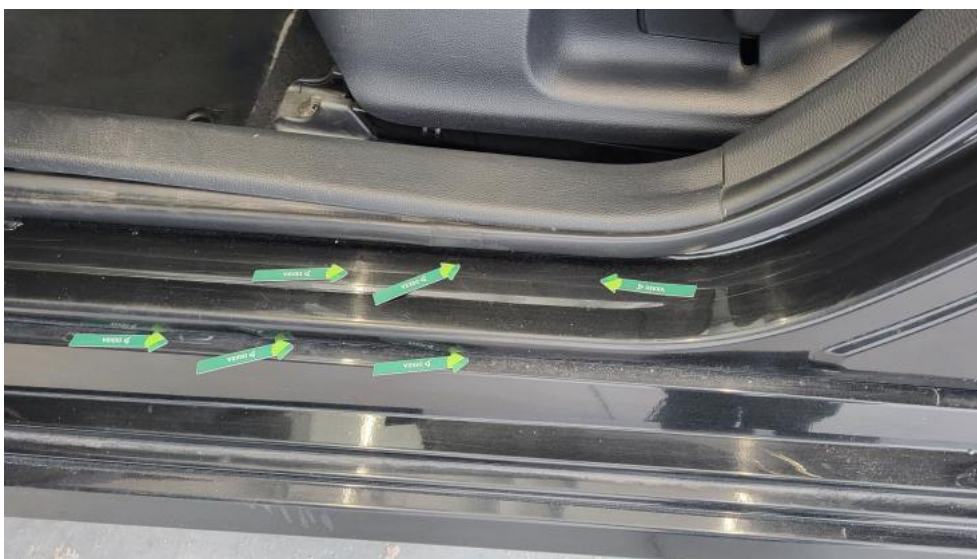
**Fot. 87.**

Próg L - Wgniecenie/odkształcenie 2

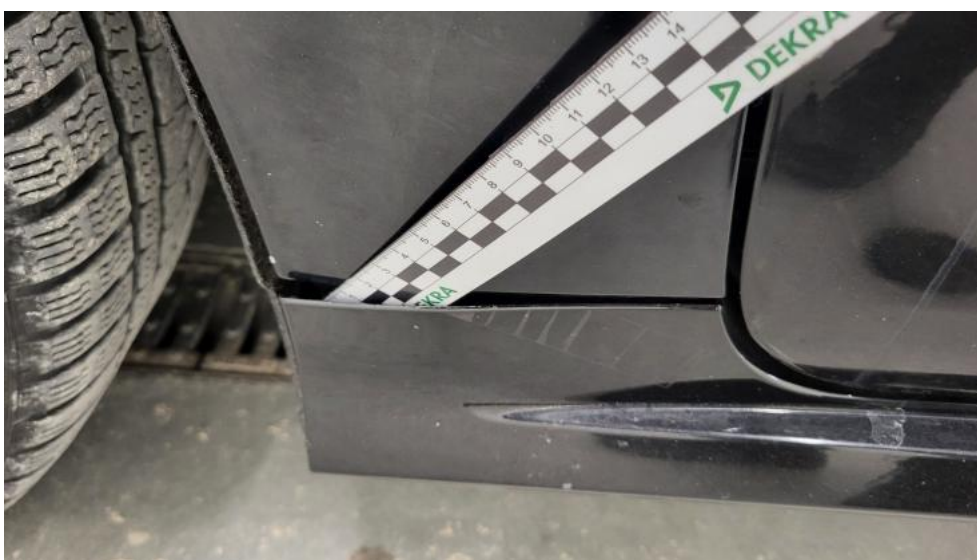
**Fot. 88.**

Próg L - Inne 1

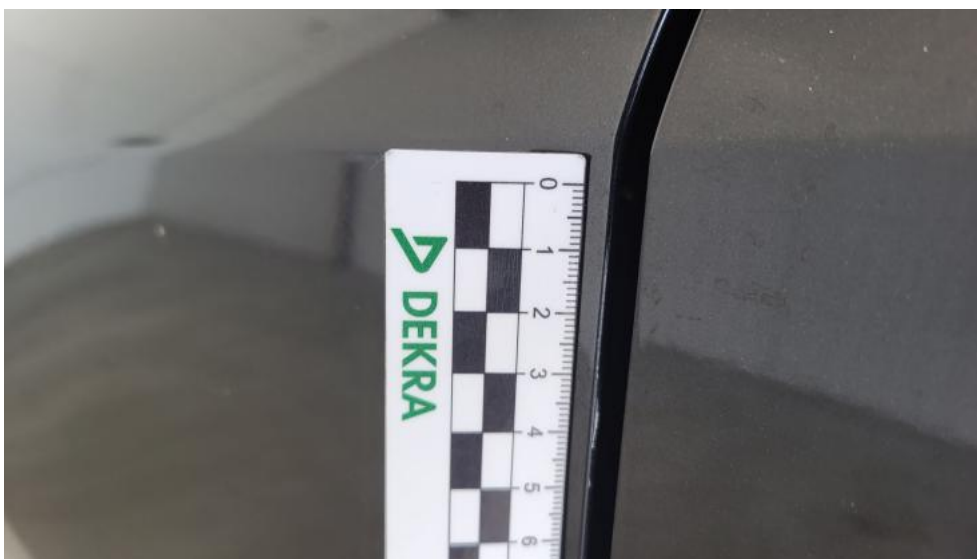
**Fot. 89.**

Błotnik przedni L - Rysa/odprysk 1

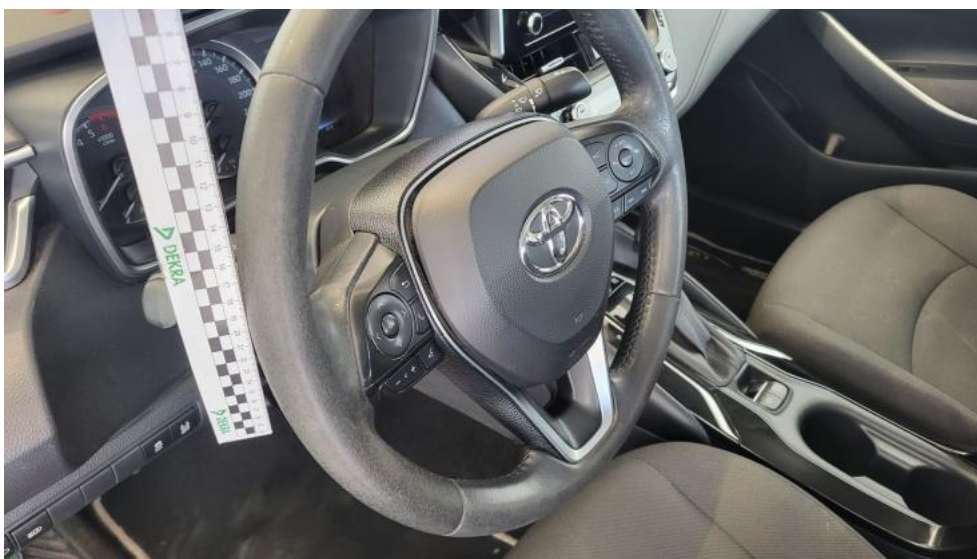
**Fot. 93.**  
Koło kierownicy - Inne 1

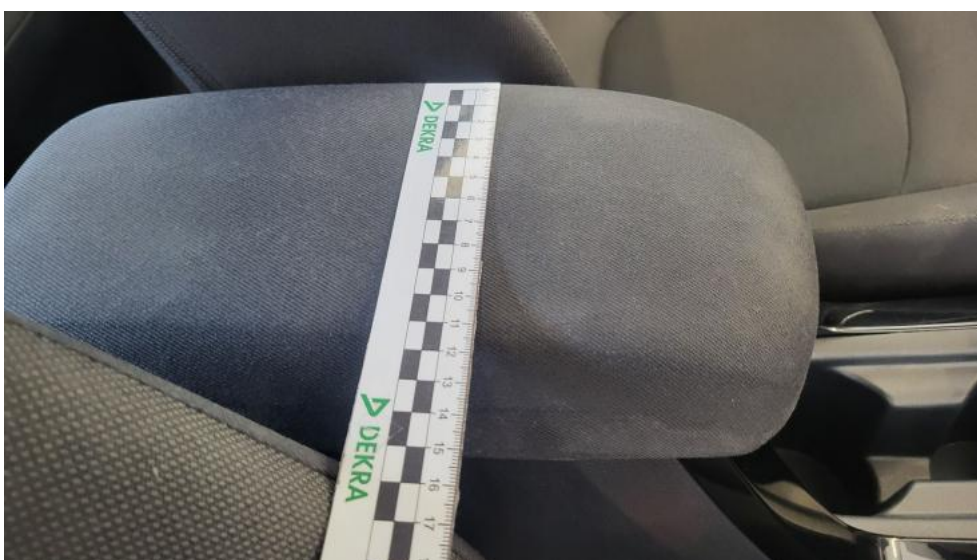
**Fot. 94.**  
Podłokietnik środkowy przedni - Inne 1

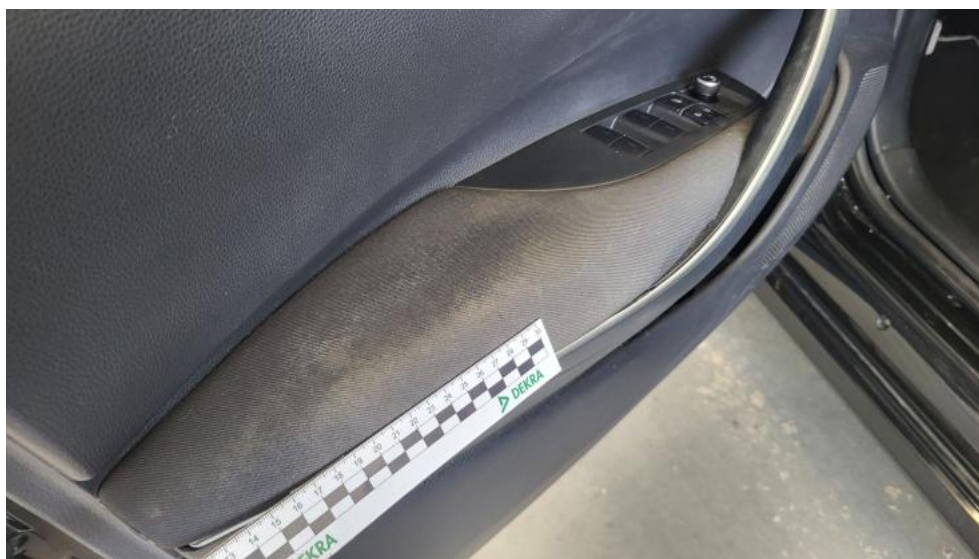
**Fot. 99.**

Tapicerka drzwi przednich L - Inne 1

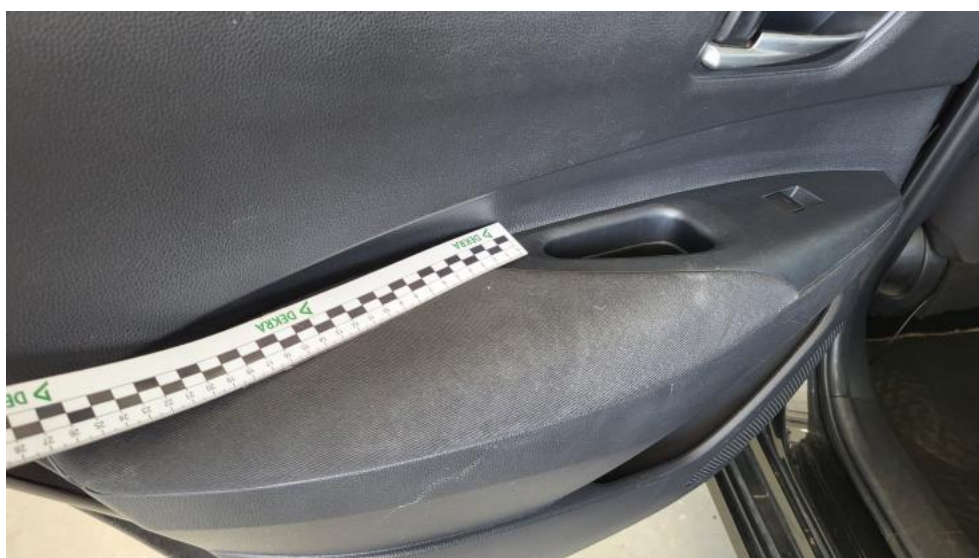
**Fot. 100.**

Tapicerka drzwi tylnych L - Inne 1

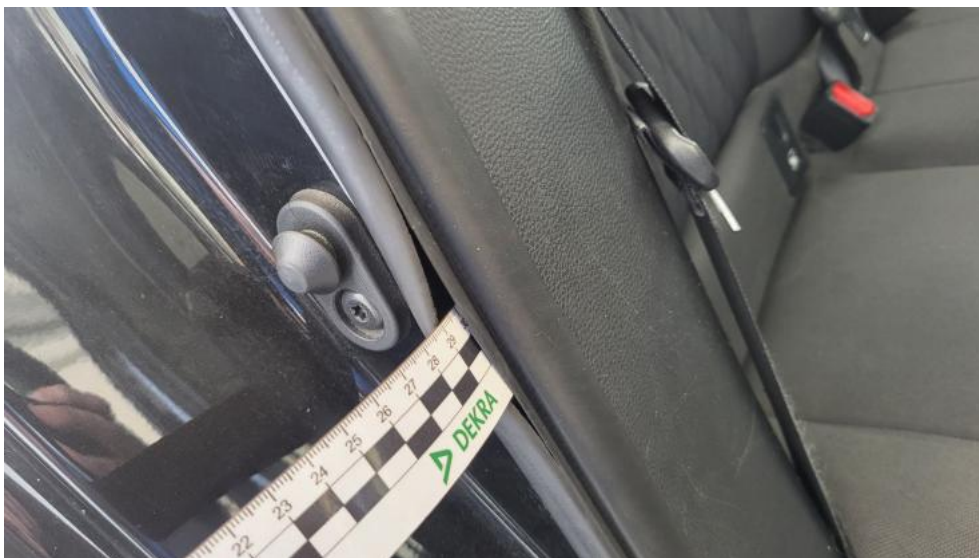
**Fot. 102.**

Uszczelka drzwi tylnych P - Pęknięcie/rozerwanie 1

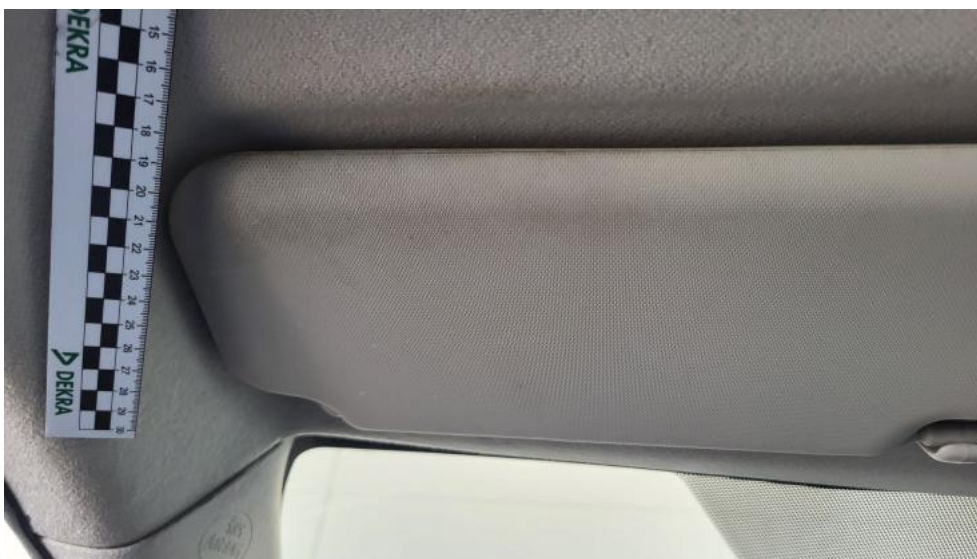
**Fot. 103.**

Osłona p/słoneczna lewa - Inne 1
