Nr zlecenia DEKRA: PKOL(W)/LODZ/26412/25/04/10  
Nr zlecenia/szkody: FUTURA  
Data zlecenia: 10-04-2025

**DEKRA Polska - Centrala**  
02-673 Warszawa, ul. Konstruktorska 12A

| Producent | SEAT |
| Model | Ibiza 21- |

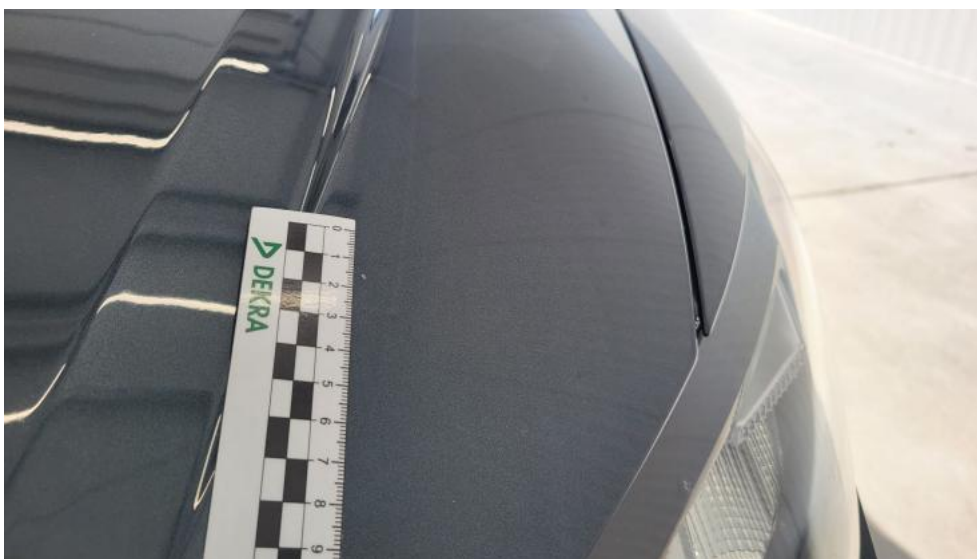
**Fot. 33.**

Pokrywa komory silnika - Rysa/odprysk 1

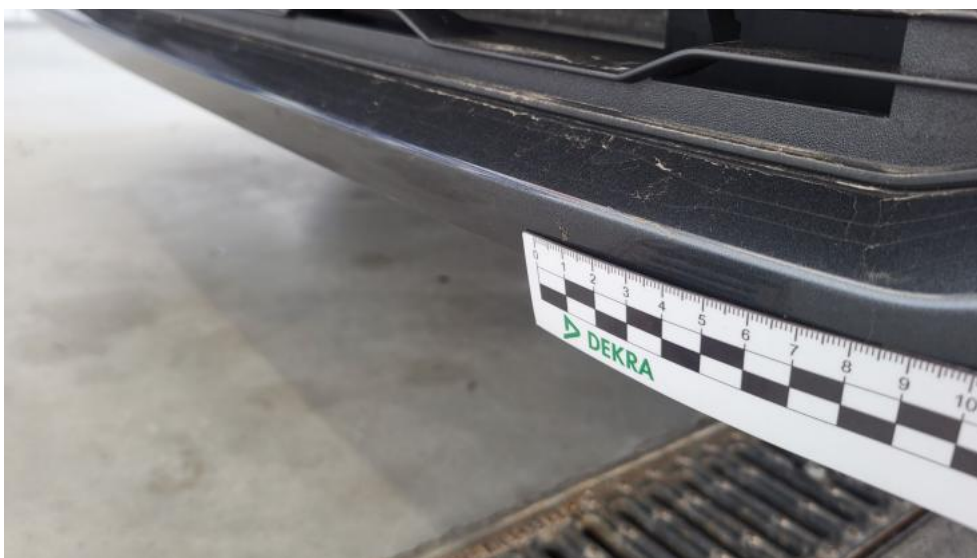
**Fot. 34.**

Zderzak - Rysa/odprysk 1

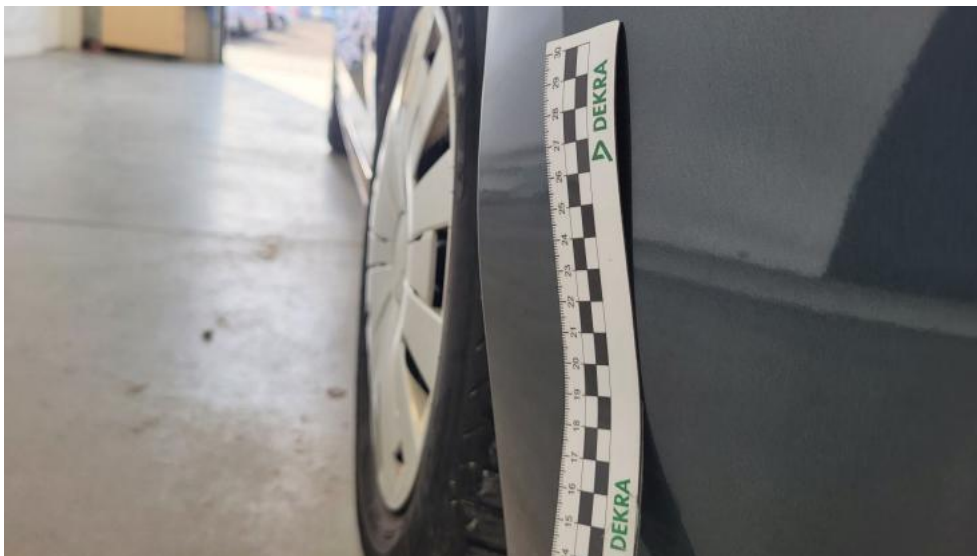
**Fot. 35.**

Zderzak - Wgniecenie/odkształcenie 1

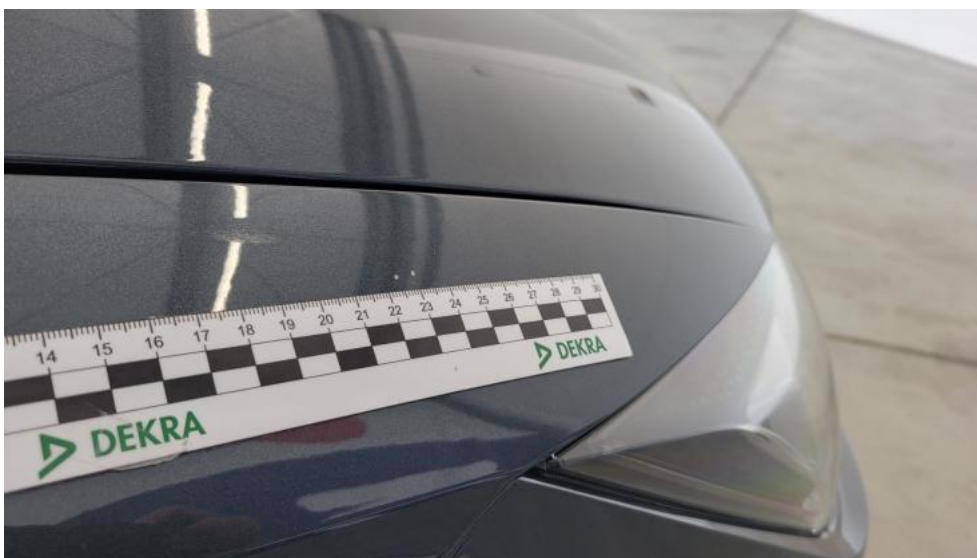
**Fot. 36.**

Łotnik przedni P - Rysa/odprysk 1

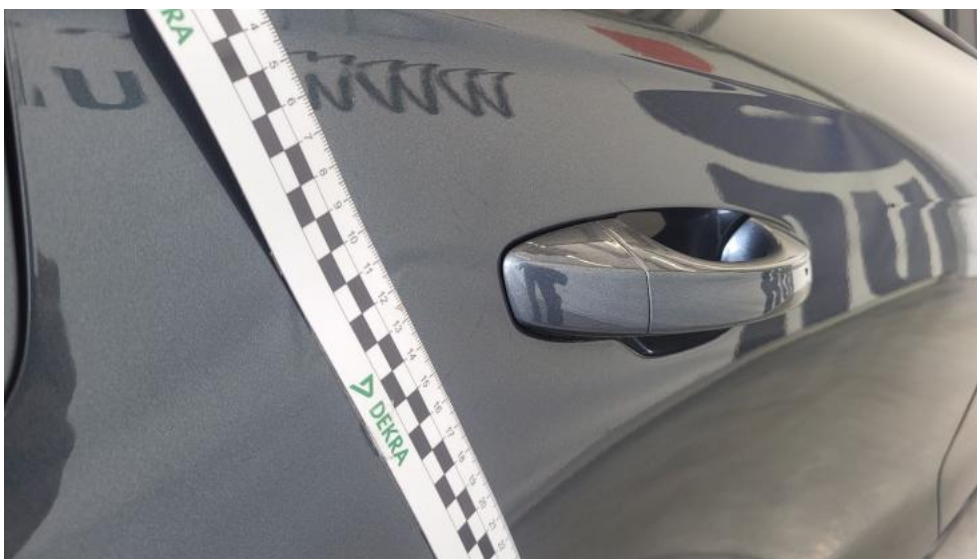
**Fot. 37.**

Drzwi tylne P - Rysa/odprysk 1

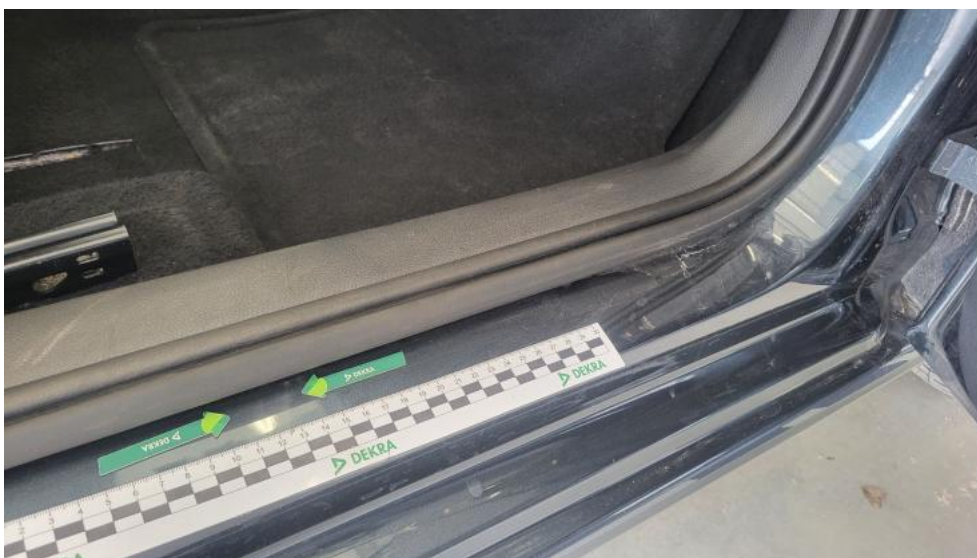
**Fot. 38.**

Próg P - Wgniecenie/odkształcenie 1

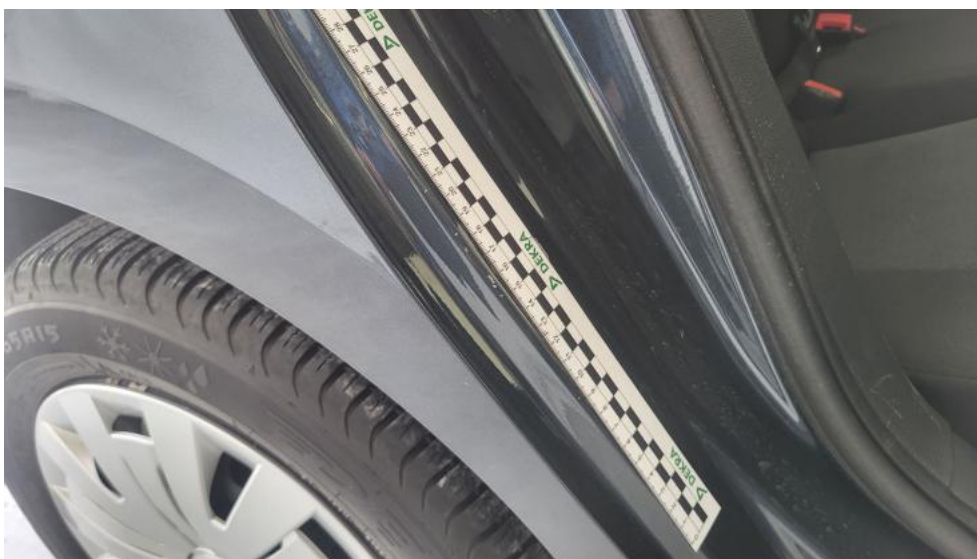
**Fot. 39.**

Błotnik tylny P / Ściana boczna P - Rysa/odprysk 1

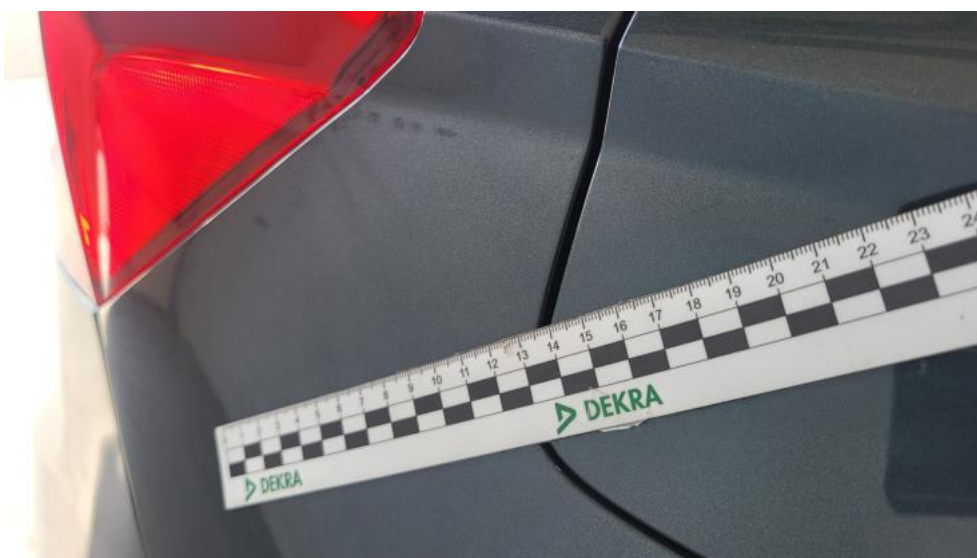
**Fot. 40.**

Błotnik tylny P / Ściana boczna P - Rysa/odprysk 2

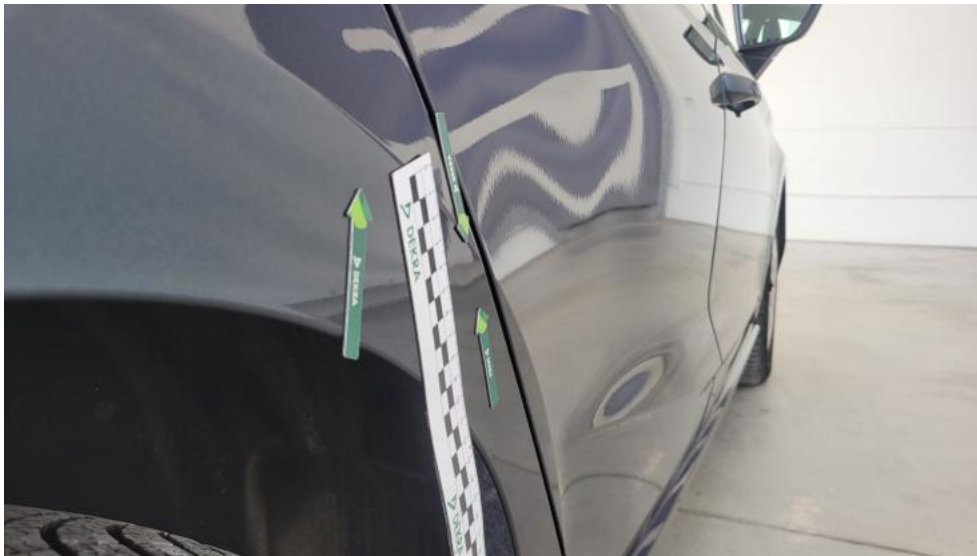
**Fot. 41.**

Błotnik tylny P / Ściana boczna P - Wgniecenie/odkształcenie 1

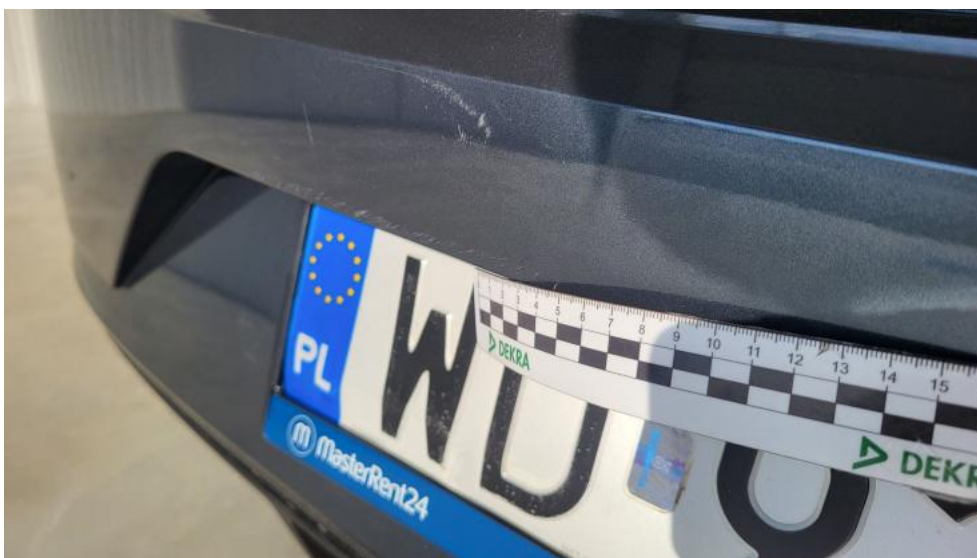
**Fot. 42.**

Zderzak tylny - Rysa/odprysk 1

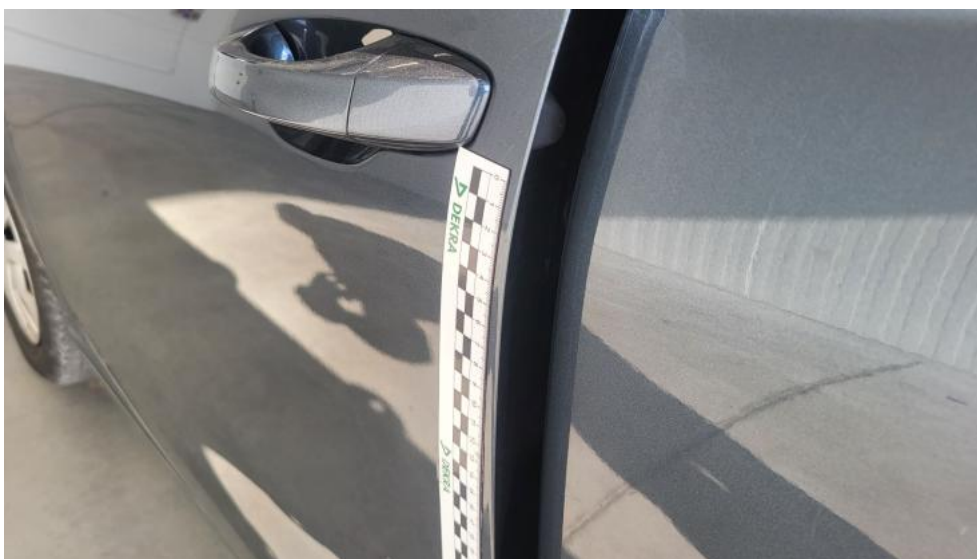
**Fot. 43.**

Drzwi przed L - Rysa/odprysk 1

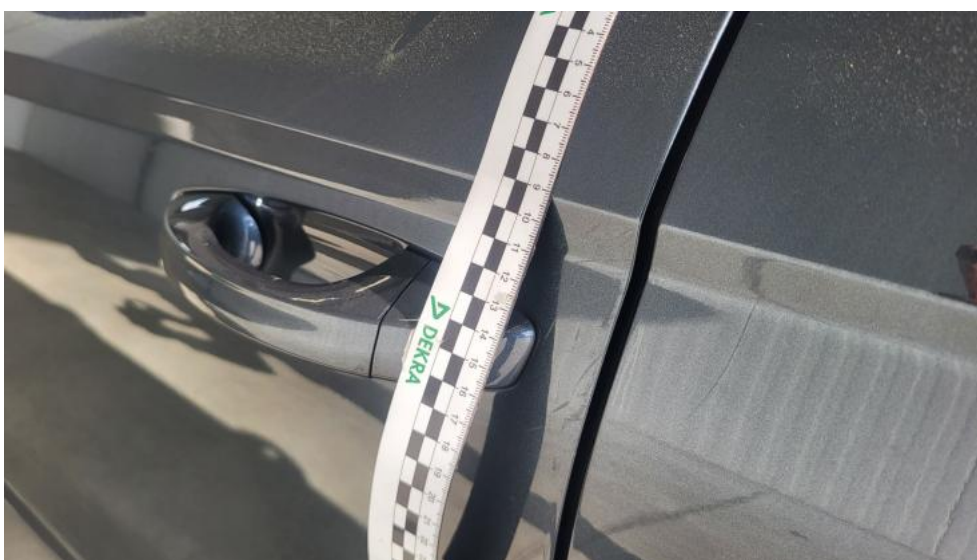
**Fot. 44.**

Drzwi przed L - Rysa/odprysk 2

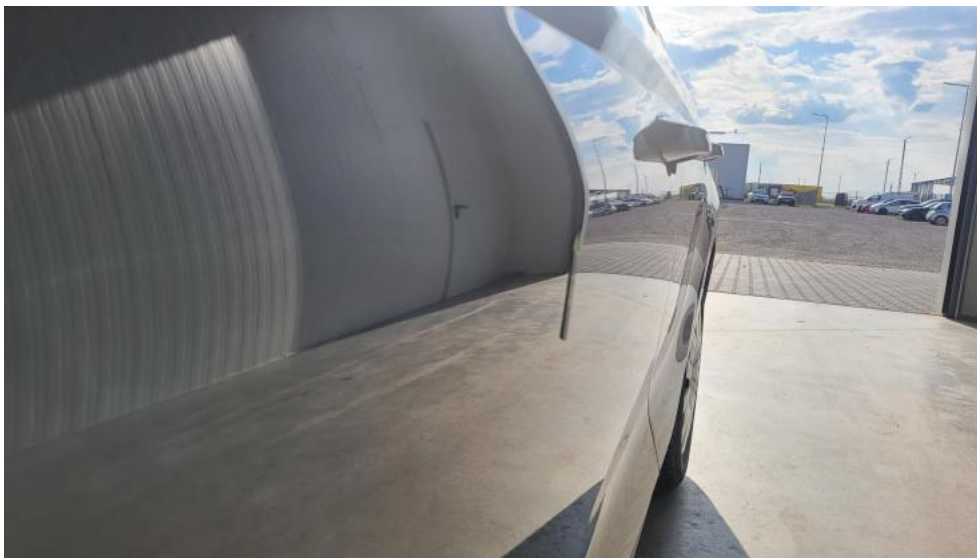
**Fot. 45.**

Drzwi przed L - Wgniecenie/odkształcenie 1

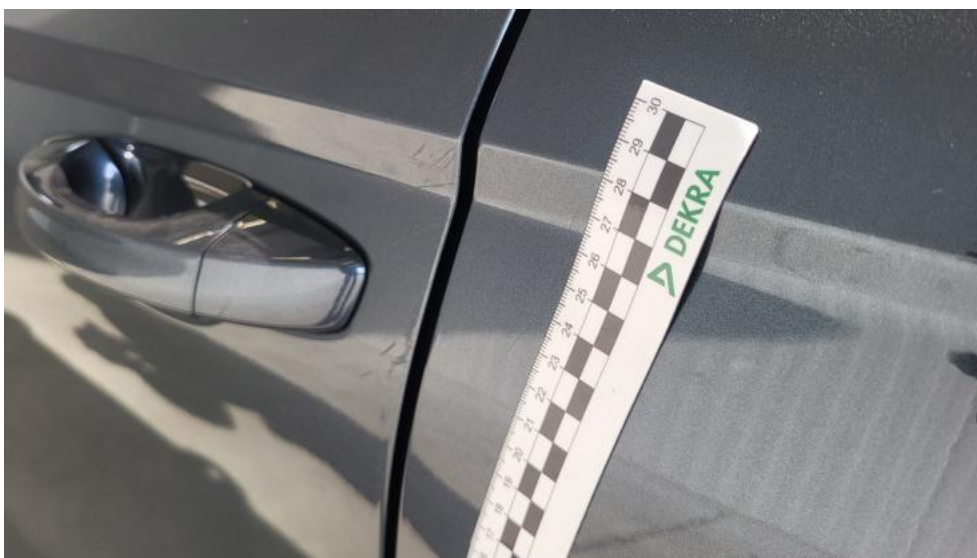
**Fot. 46.**

Drzwi tylne L - Rysa/odprysk 1

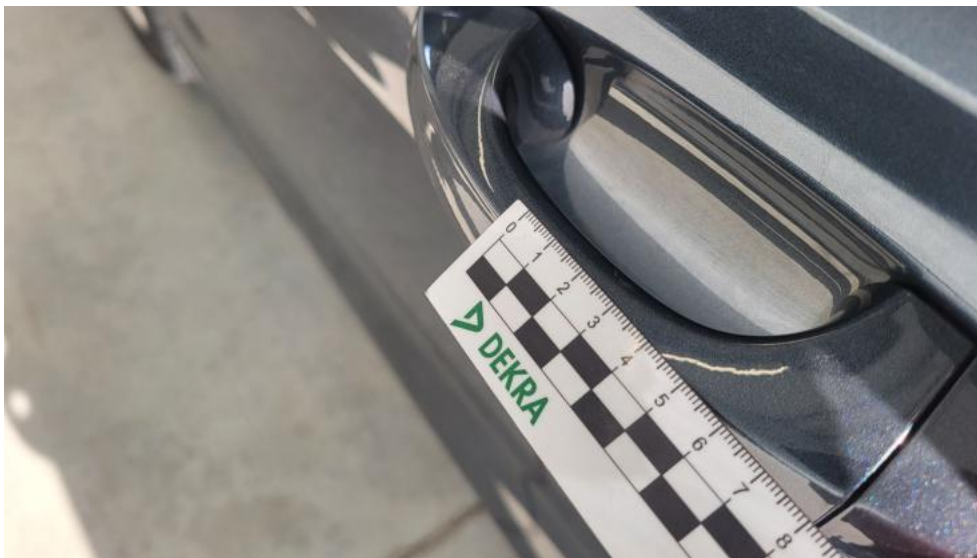
**Fot. 47.**

Klamka drzwi prz L - Rysa/odprysk 1

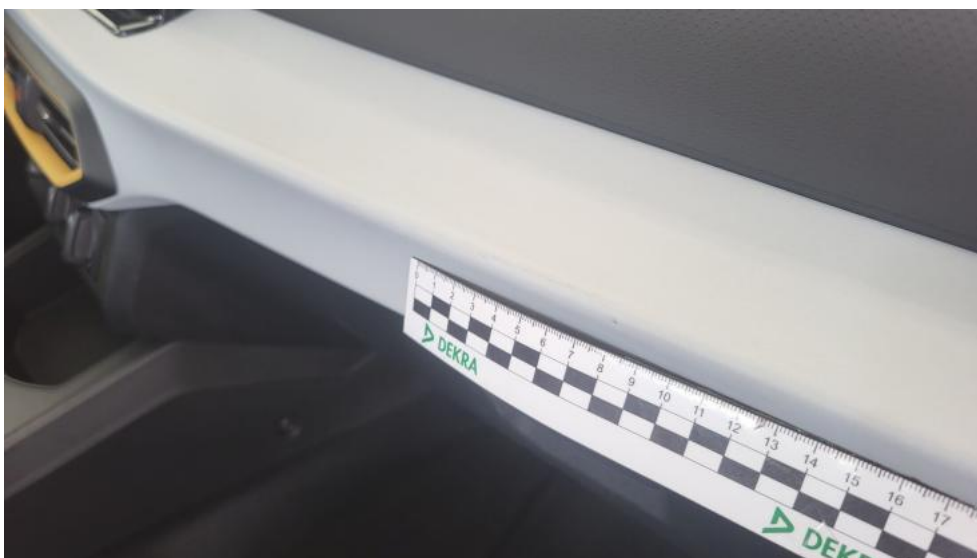
**Fot. 48.**

Deska rozdzielcza - Inne 1

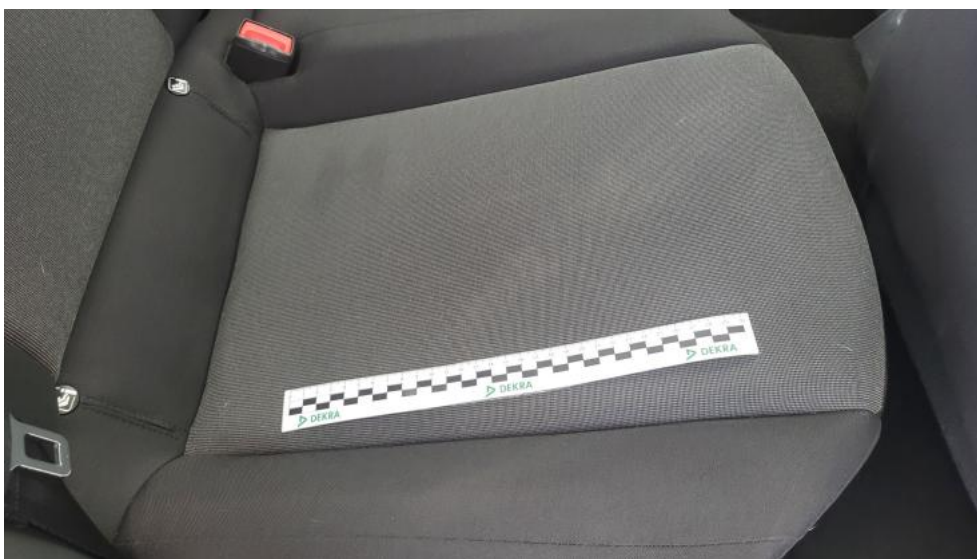
**Fot. 49.**  
Kanapa tyl. - Inne 1
