Nr zlecenia DEKRA: PKOL(W)/LODZ/09341/26/02/04  
Nr zlecenia/szkody: 20/028656  
Data zlecenia: 04-02-2026

Grupa obiektów (Eurotax)	samochody osobowe
Kod EC (Eurotax)	0130414
Producent	TOYOTA
Model	GT86 16-20
Typ/wersja	GT86 2.0 Nitro Blue
Rodzaj nadwozia	CPE
Liczba drzwi/liczba miejsc	2/4
Masa własna [kg]	1257
Dopuszczalna masa całkowita [kg]	1670
Rozstaw osi 1/2	2570
Rodzaj silnika	z zapłonem iskrowym
Układ oczyszczania spalin	katalizator trójdrożny
Pojemność silnika [ccm]	1998
Moc silnika [KM/kW]	200/147
Skrzynia biegów	manualna 6-biegowa
Nr rejestracyjny	WZ320AS
VIN	JF1ZN6L81KG036803
Data 1. rejestracji	14-05-2019
Rok produkcji	2019 (rok produkcji został zweryfikowany z zewnętrzną bazą danych)
Stan licznika [km]	113 616 (odczytany)
Kolor nadwozia/rodzaj powłoki	niebieski/UNI

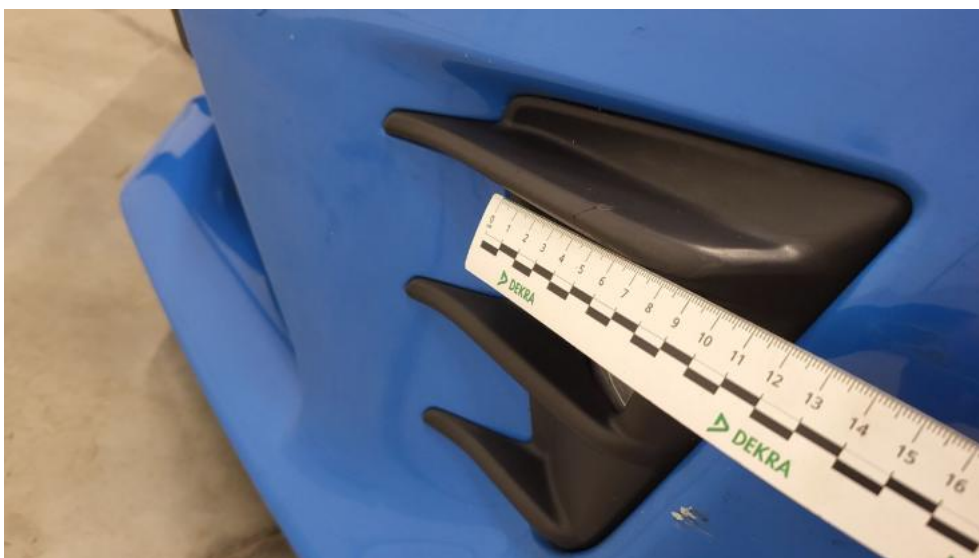
**Fot. 44.**  
Kratka/zaślepka halogenu L - Rysa/odprysk 1

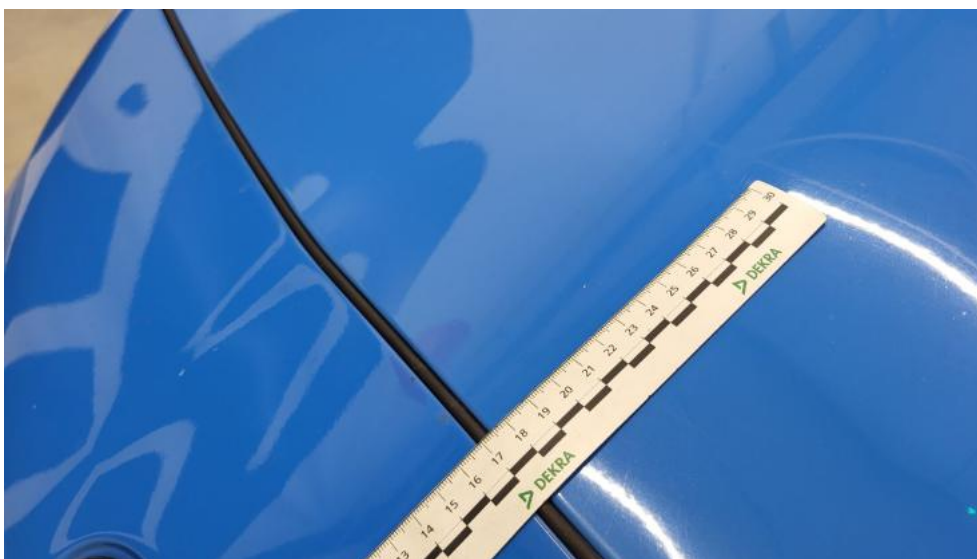
**Fot. 45.**  
Pokrywa komory silnika - Rysa/odprysk 1

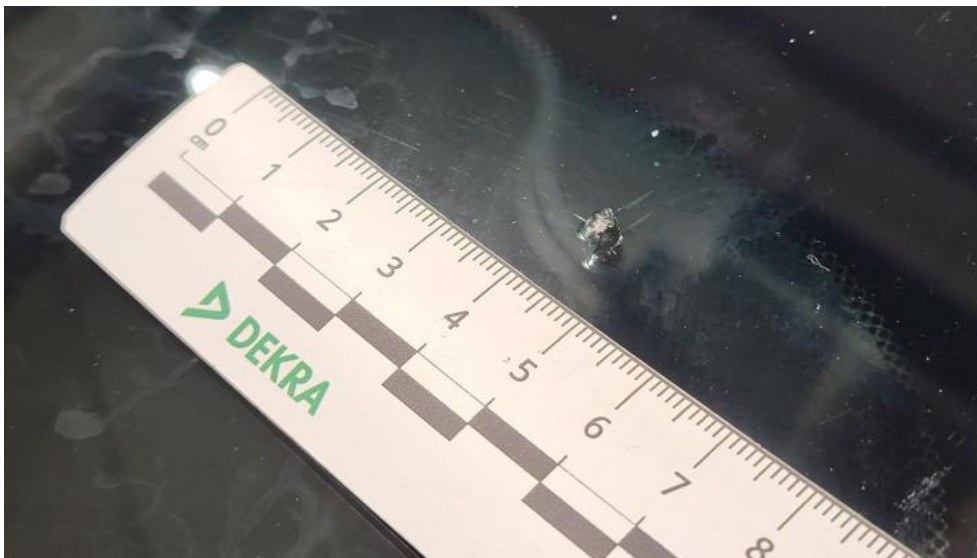
**Fot. 49.**  
Szyba czołowa - Pęknięcie/rozerwanie 1

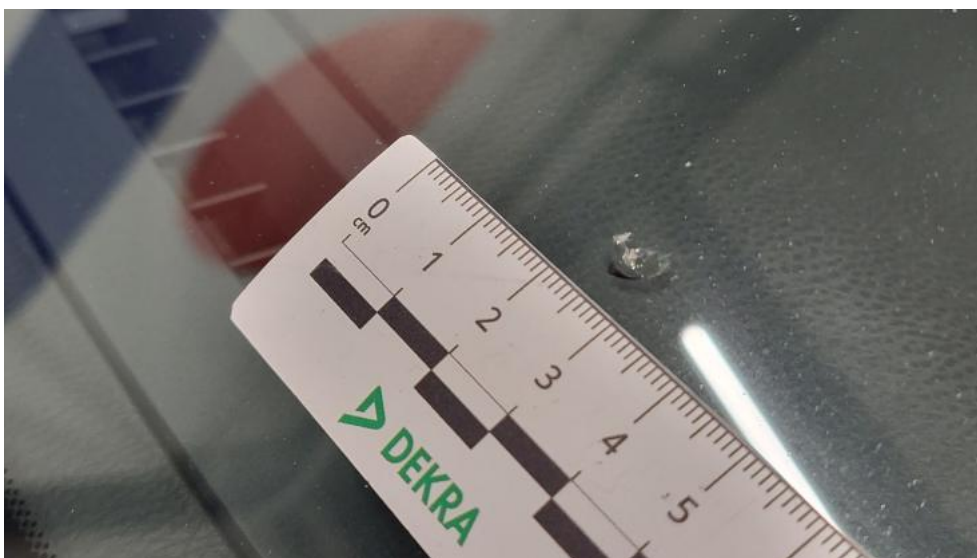
**Fot. 50.**  
Szyba czołowa - Pęknięcie/rozerwanie 2

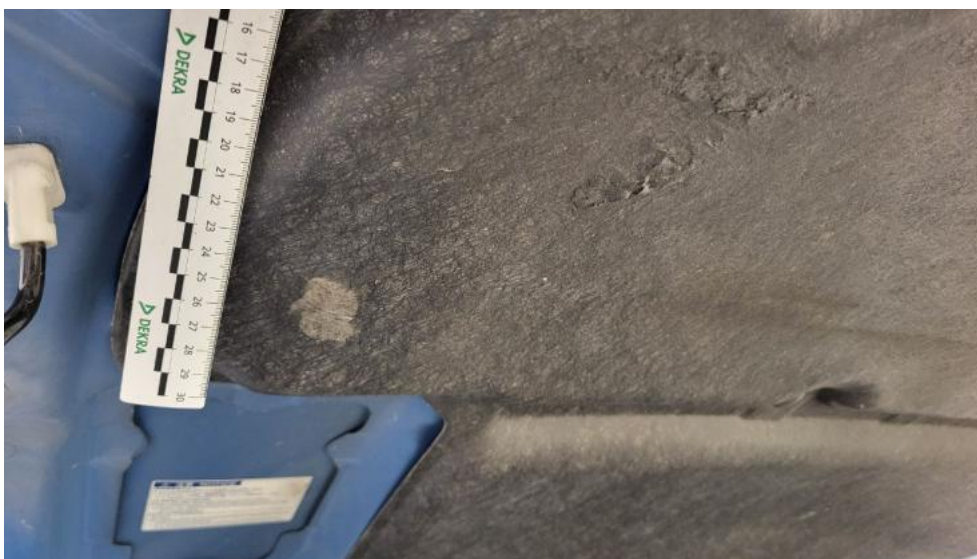
**Fot. 51.**  
Wykładzina pokrywy komory silnika - Pęknięcie/rozerwanie 1

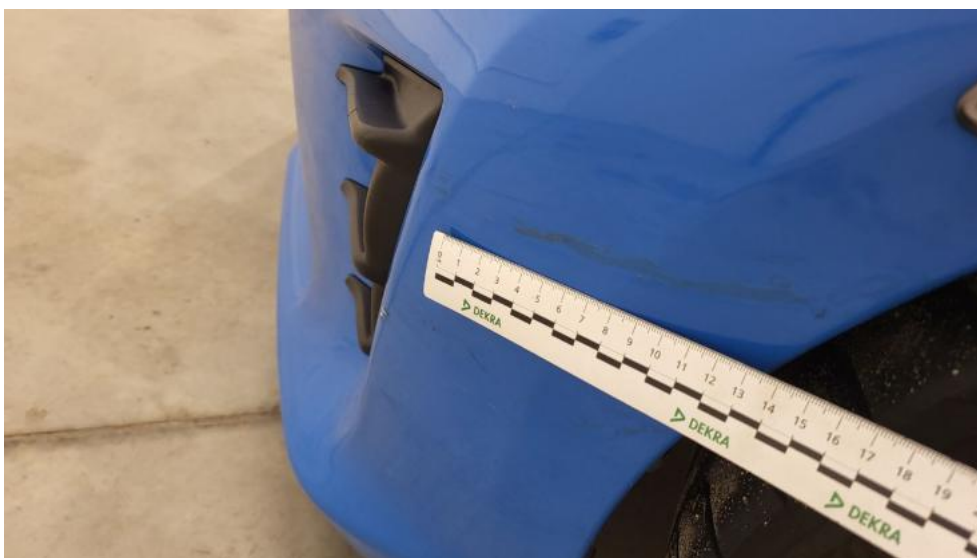
**Fot. 52.**  
Zderzak - Rysa/odprysk 1

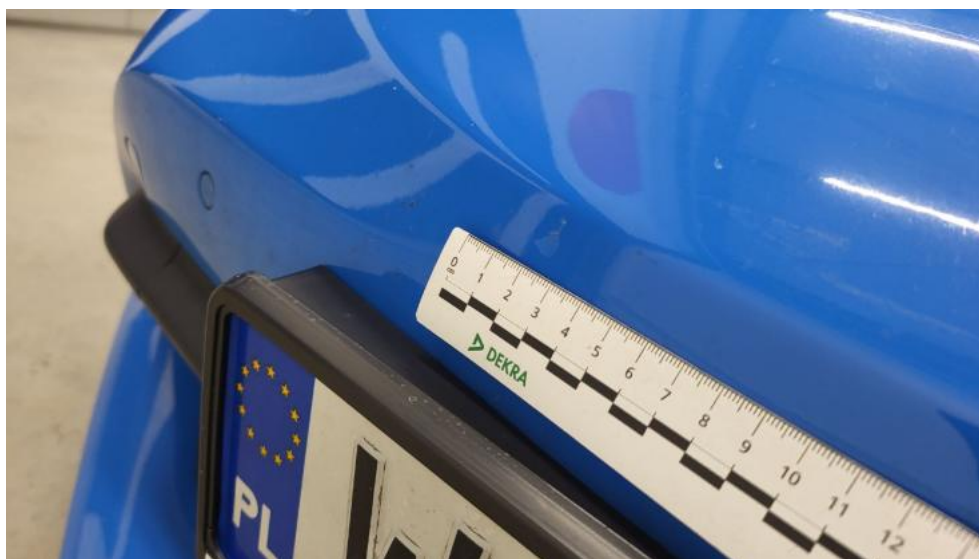
**Fot. 53.**  
Zderzak - Rysa/odprysk 2

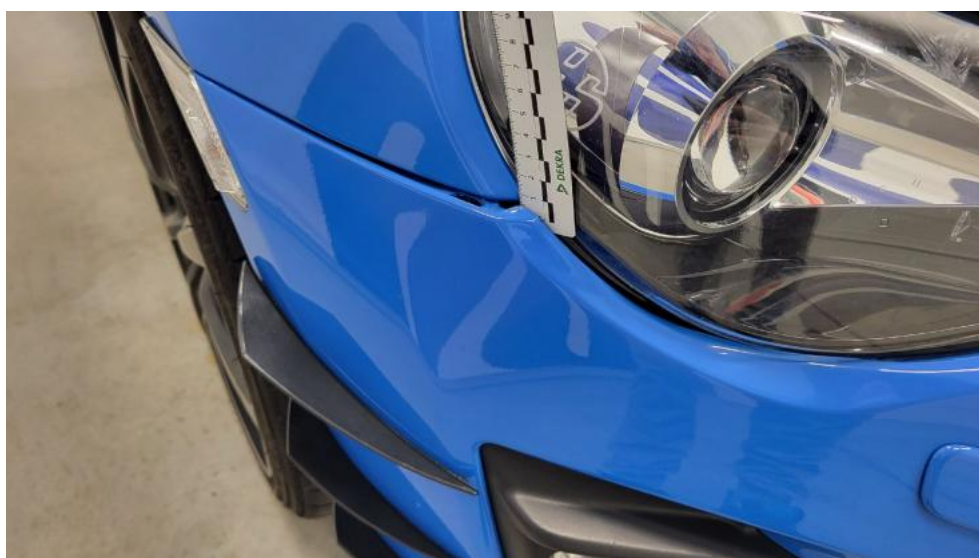
**Fot. 54.**  
Zderzak - Inne 1

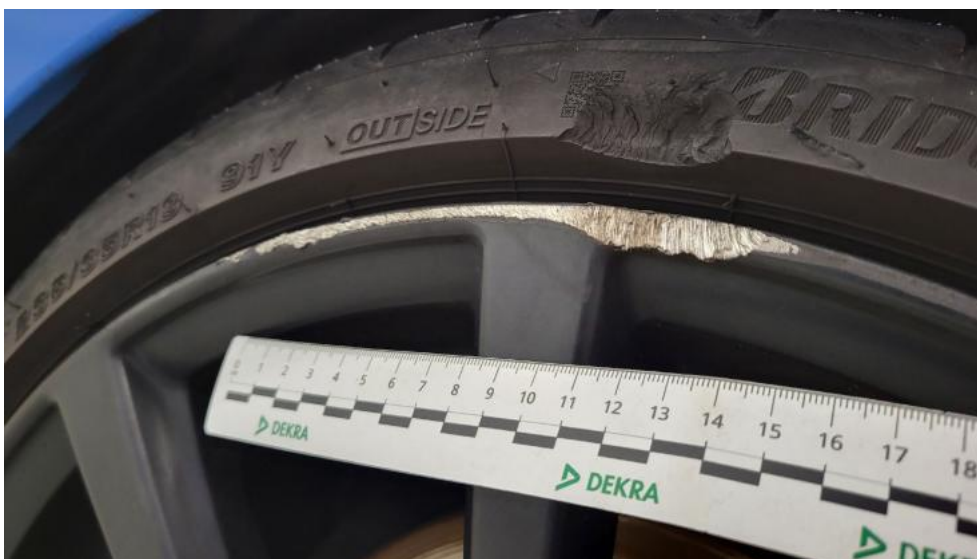
**Fot. 55.**  
Felga aluminiowa przednia P - Rysa/odprysk 1

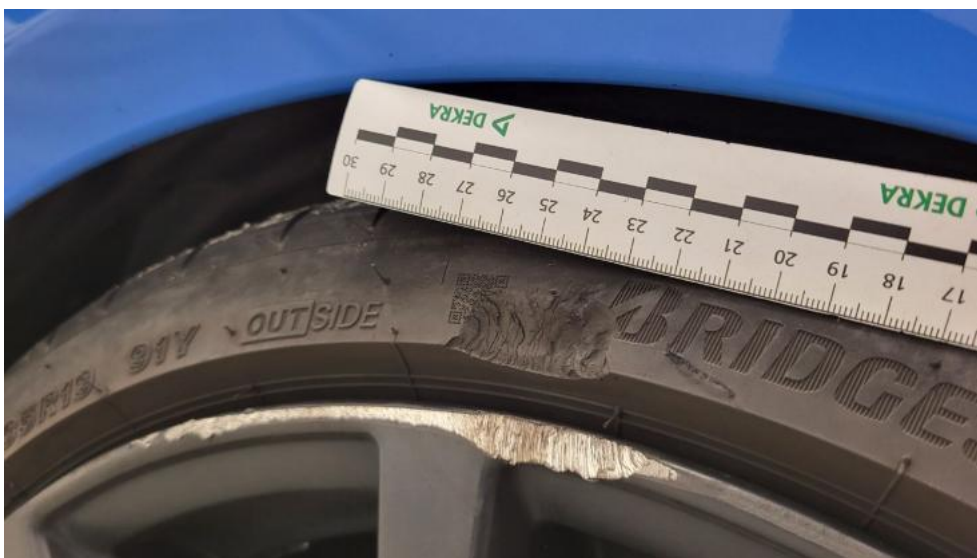
**Fot. 56.**  
Opona przednia P - Pęknięcie/rozerwanie 1

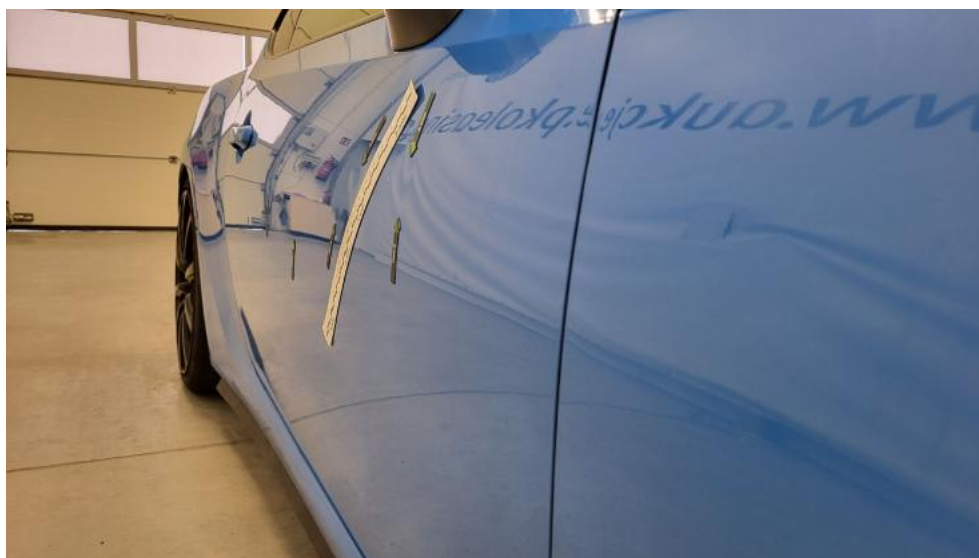
**Fot. 58.**

Drzwi przednie P - Wgniecenie/odkształcenie 1

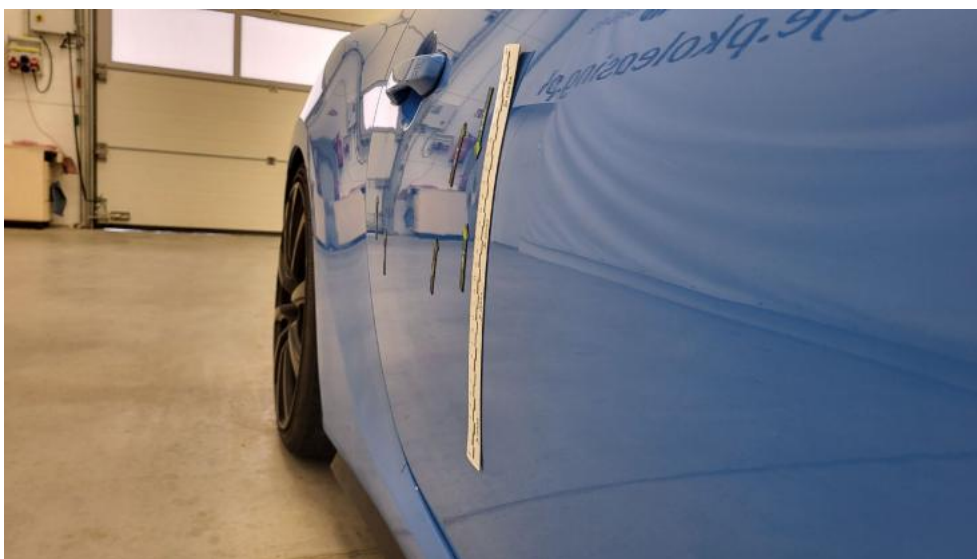
**Fot. 59.**  
Drzwi przednie P - Wgniecenie/odkształcenie 2

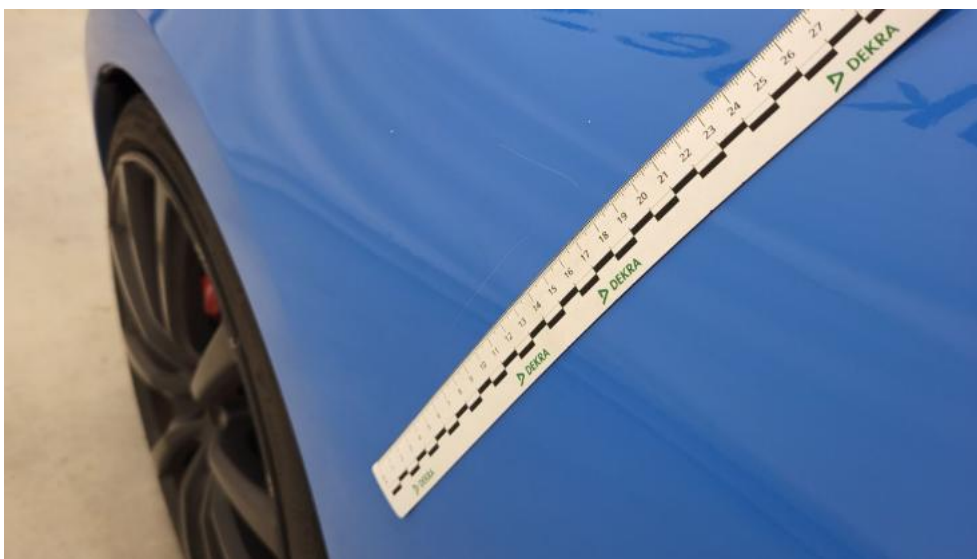
**Fot. 61.**  
Błotnik tylny P / Ściana boczna P - Rysa/odprysk 1

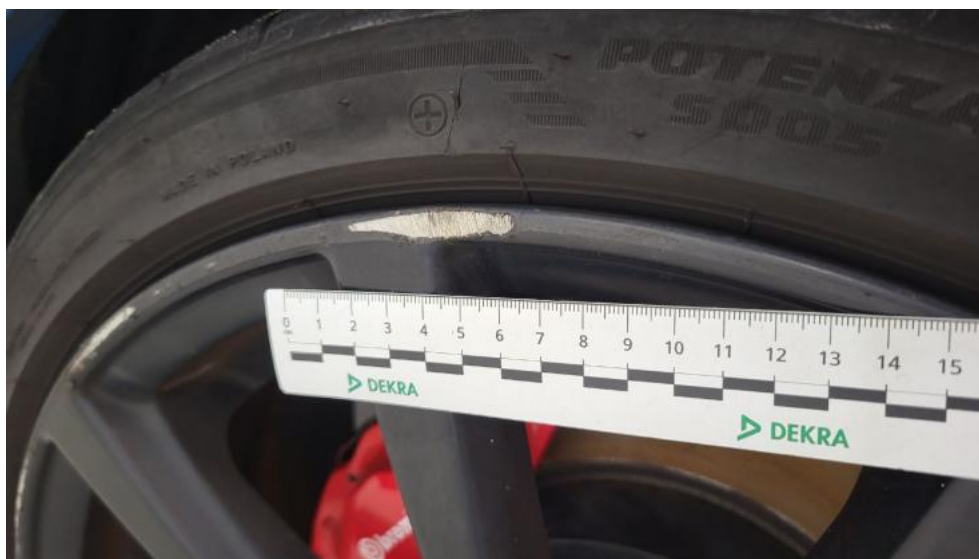
**Fot. 63.**  
Felga aluminiowa tylna P - Rysa/odprysk 1

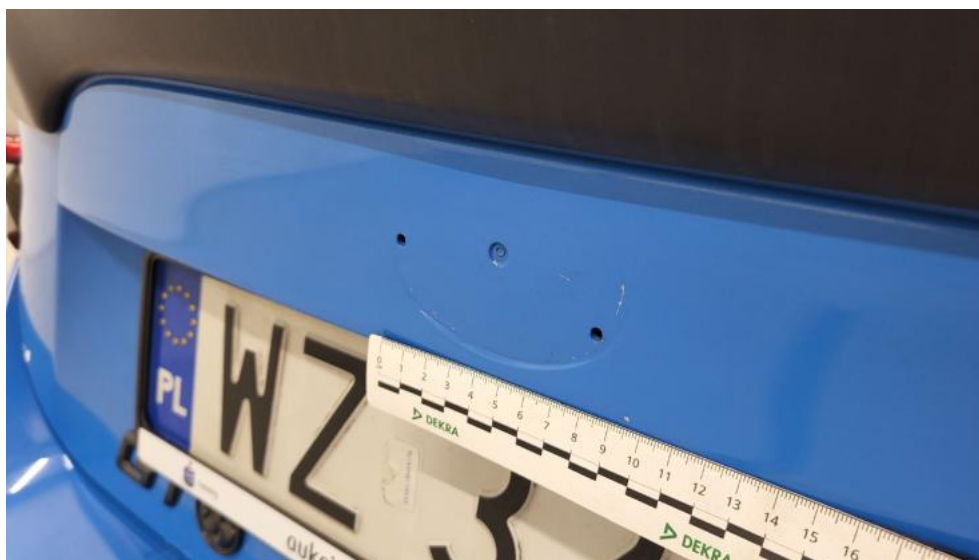
**Fot. 64.**  
Emblemat tylny - Inne 1

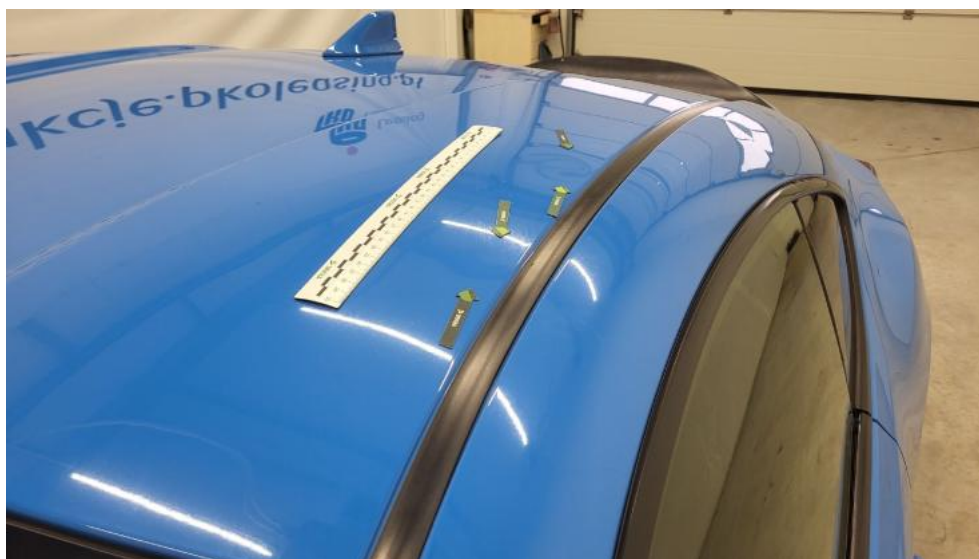
**Fot. 71.**  
Dach - Wgniecenie/odkształcenie 1

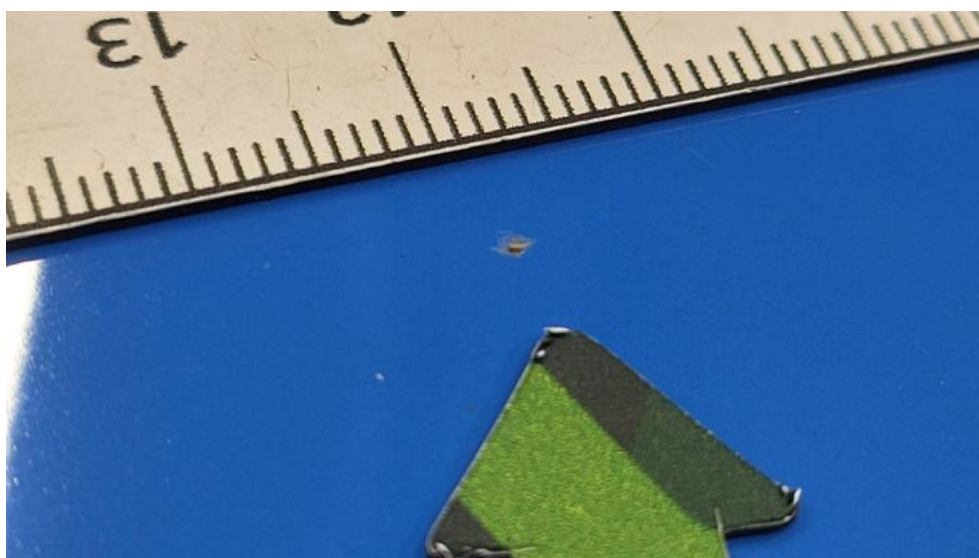
**Fot. 72.**  
Dach - Inne 1

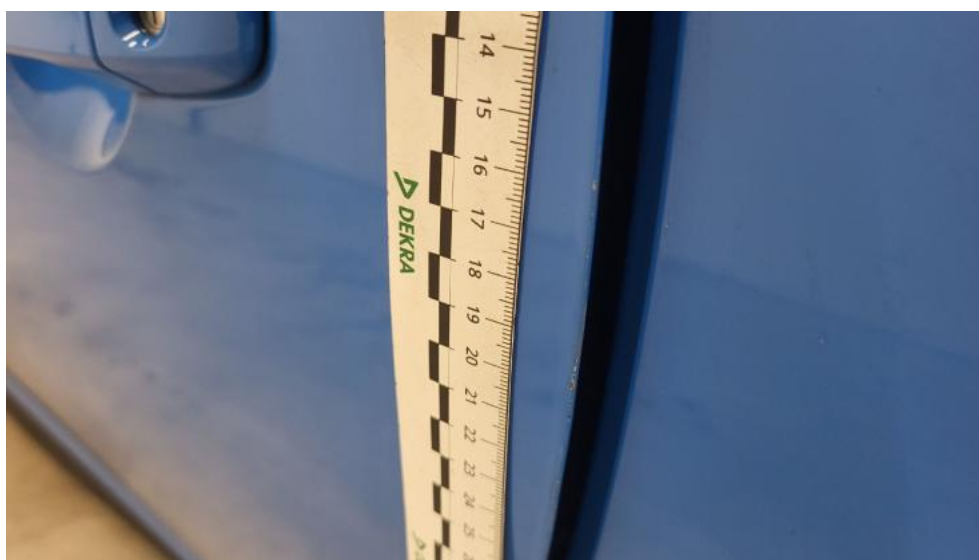
**Fot. 76.**  
Drzwi przed L - Rysa/odprysk 1

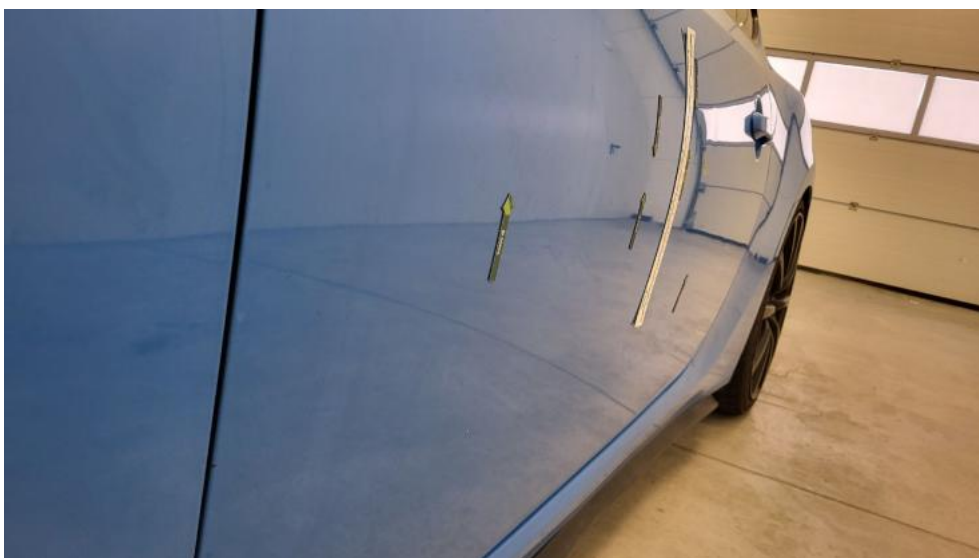
**Fot. 78.**  
Drzwi przed L - Wgniecenie/odkształcenie 2

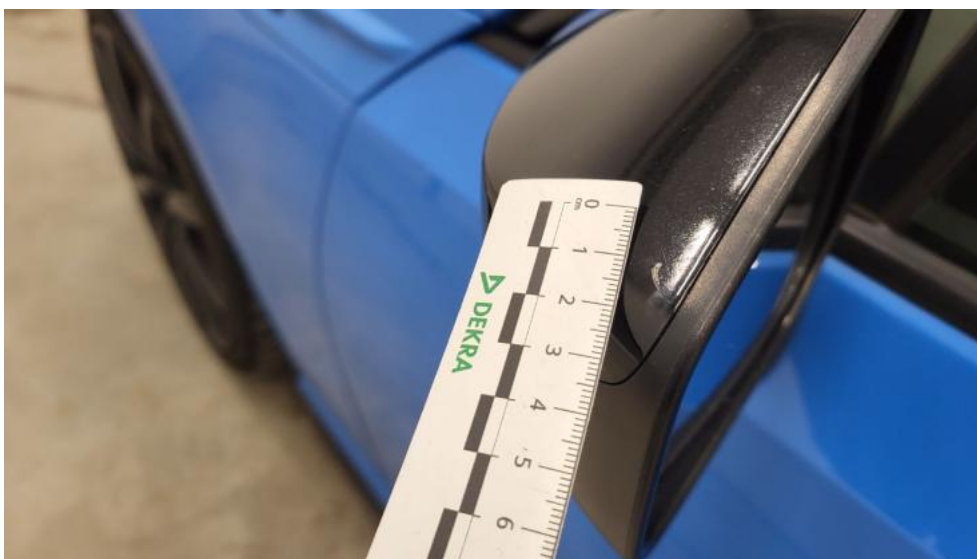
**Fot. 79.**  
Lusterko zew L - Rysa/odprysk 1

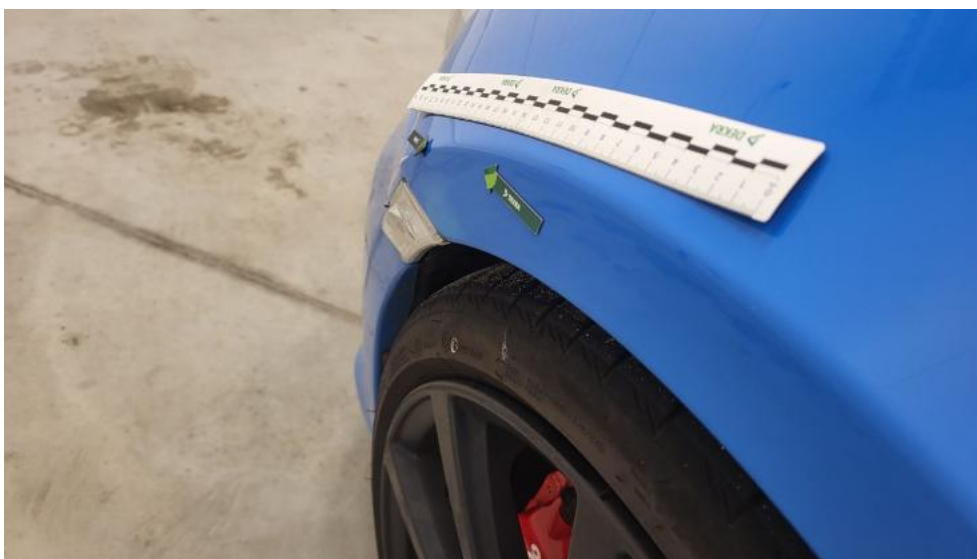
**Fot. 81.**  
Błotnik przedni L - Wgniecenie/odkształcenie 1

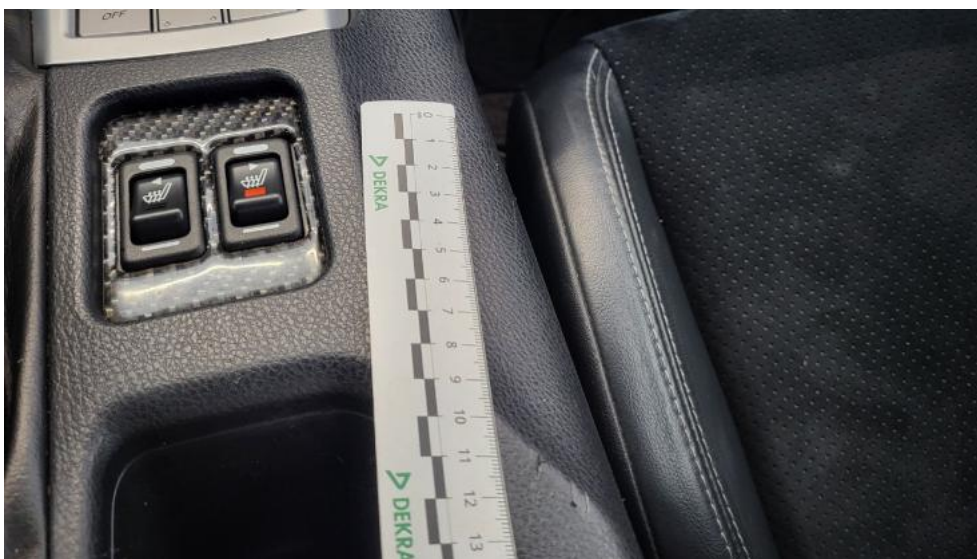
**Fot. 85.**  
Konsola tunelu śr. - Rysa/odprysk 1

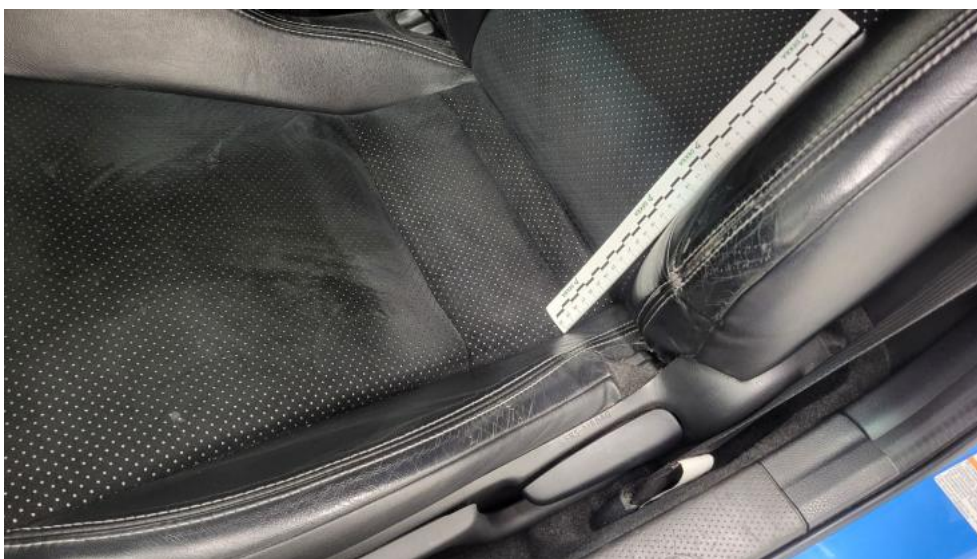
**Fot. 87.**  
Fotel prz. lew. - Inne 1

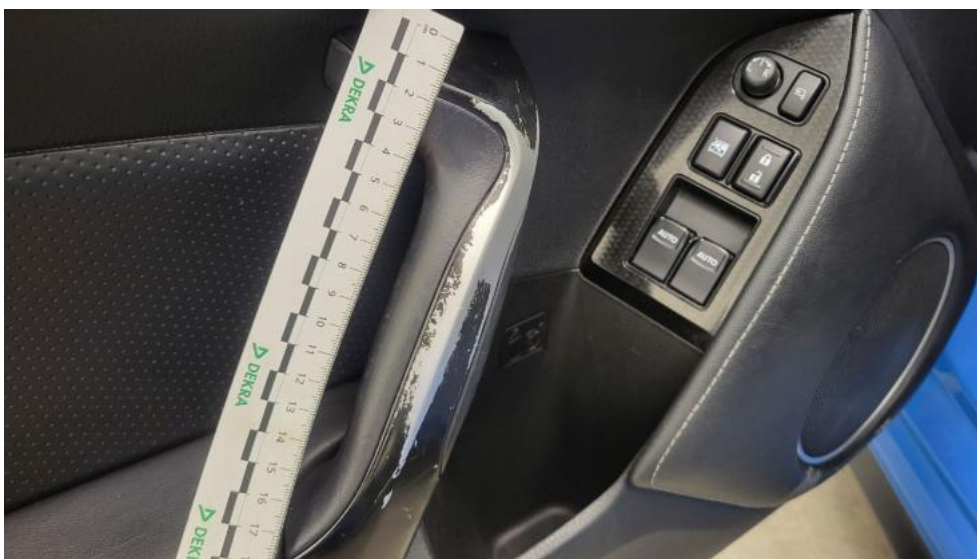
**Fot. 89.**  
Uchwyt drzwi prze L - Rysa/odprysk 1

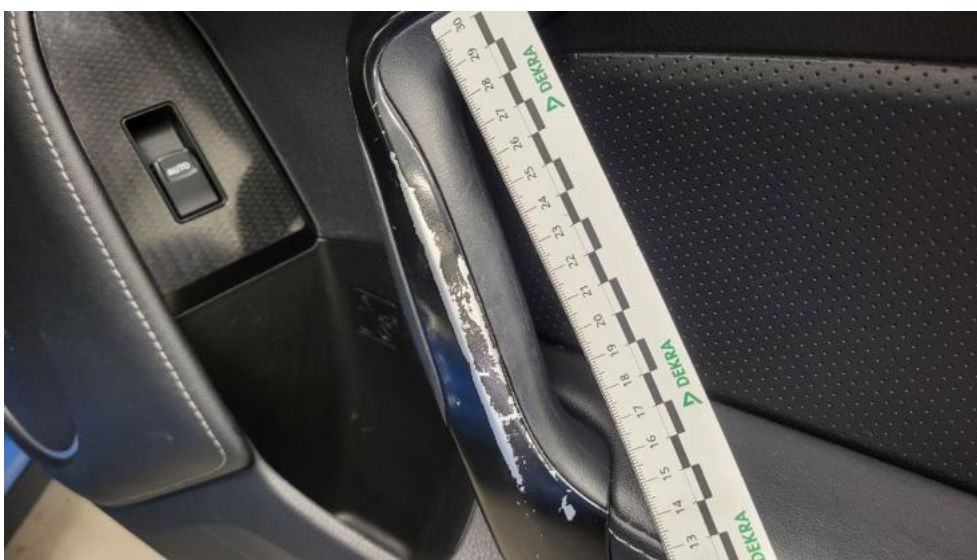
**Fot. 90.**  
Uchwyt drzwi prze P - Rysa/odprysk 1

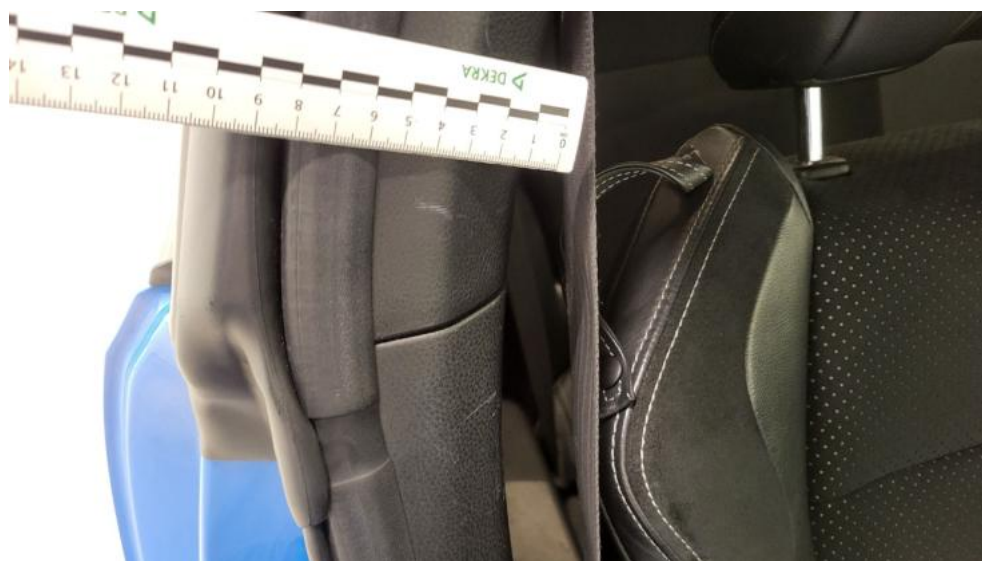
**Fot. 91.**  
Wykładzina(y) słupka środkowego P - Rysa/odprysk 1

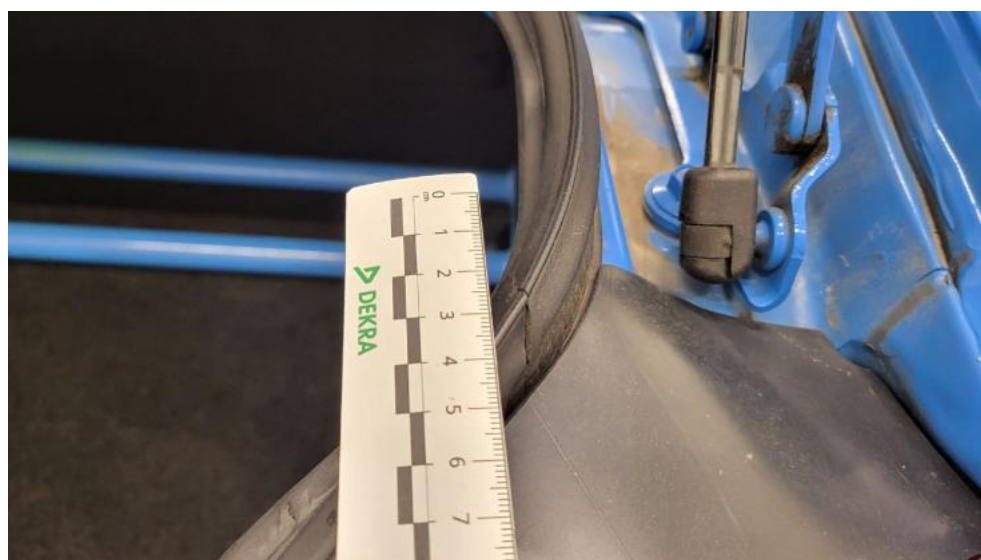
**Fot. 92.**  
Uszczelka pokrywy tylnej - Pęknięcie/rozerwanie 1

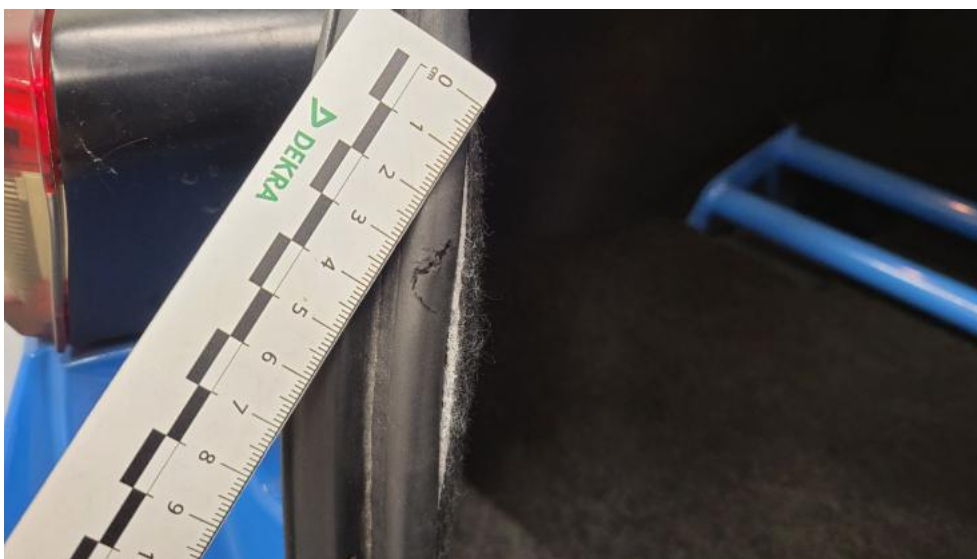
**Fot. 93.**

Uszczelka pokrywy tylnej - Pęknięcie/rozerwanie 2
