DEKRA's commission No. : PKOL(W)/LODZ/17515/26/02/26
 commission/ damage No. : 21/018470
 Date of commission: 26-02-2026

Vehicle data

Group of objects (Eurotax)	cars
EC code (Eurotax)	0111404
Manufacturer	FORD
Model	Mondeo Kombi 14-19
Type / version	Mondeo 2.0 TDCi Gold X (Trend)
Body type	KOM
Number of doors / seats	5/5
Curb weight [kg]	1522
Gross vehicle weight [kg]	2330
Wheelbase 1/2	2850
Engine type	Automatic ignition
Pollution reduction system	DPF
Engine capacity [ccm]	1997
Engine Power [hp/kW]	150/110
Gearbox	manual 6- gear
Registration /record No.	PO4TU89
VIN / serial number	WF0FXXWPCFGD74744
Date of first registration	30-12-2016
Date of next. tech. test	09-04-2026
Year of manufacture	2016 (year has been verified with the manufacturer's base)
Readout [km]	267 684 (read)
Body color / type of coating	silver/double-layered, metallized

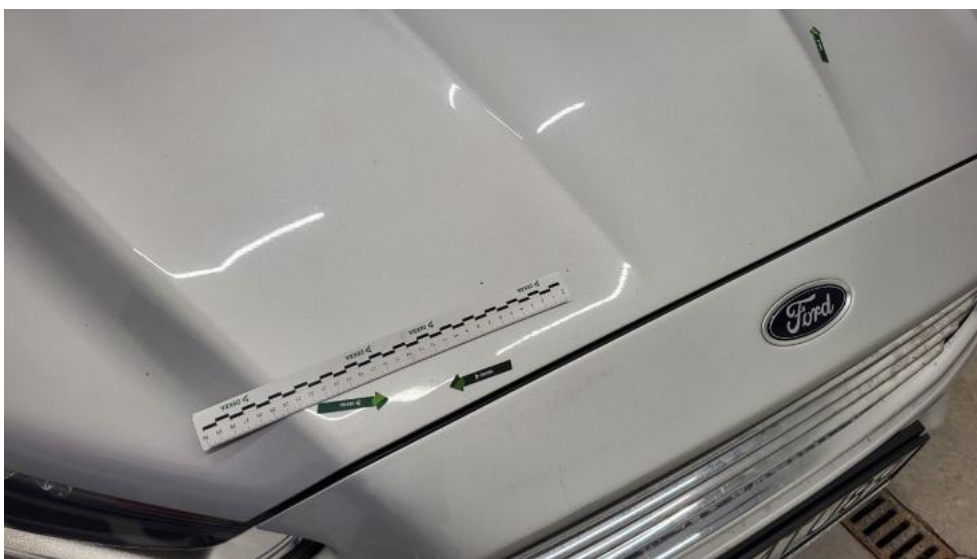
Photo 39.
Pokrywa komory silnika - Wgniecenie/odkształcenie 1

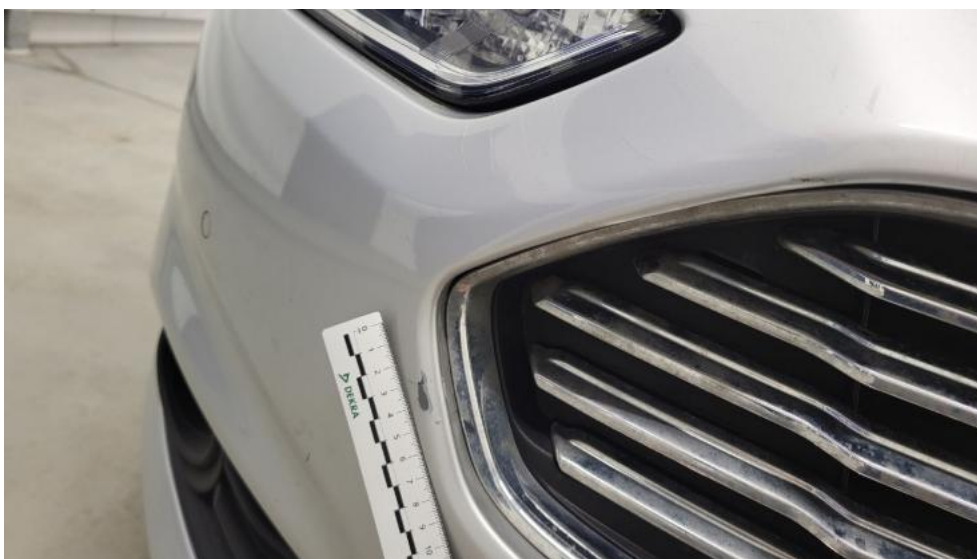
Photo 41.
Zderzak - Rysa/odprysk 1

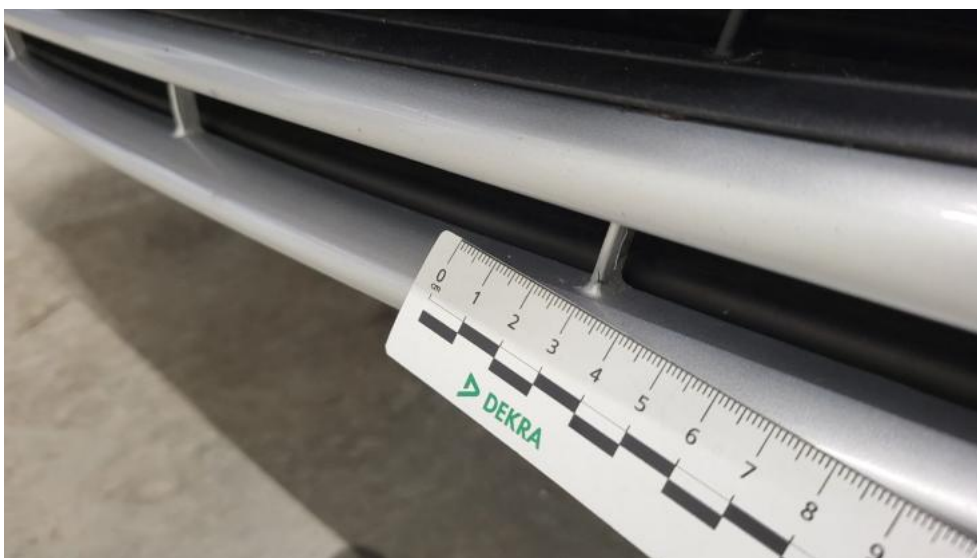
Photo 42.
Zderzak - Pęknięcie/rozerwanie 1

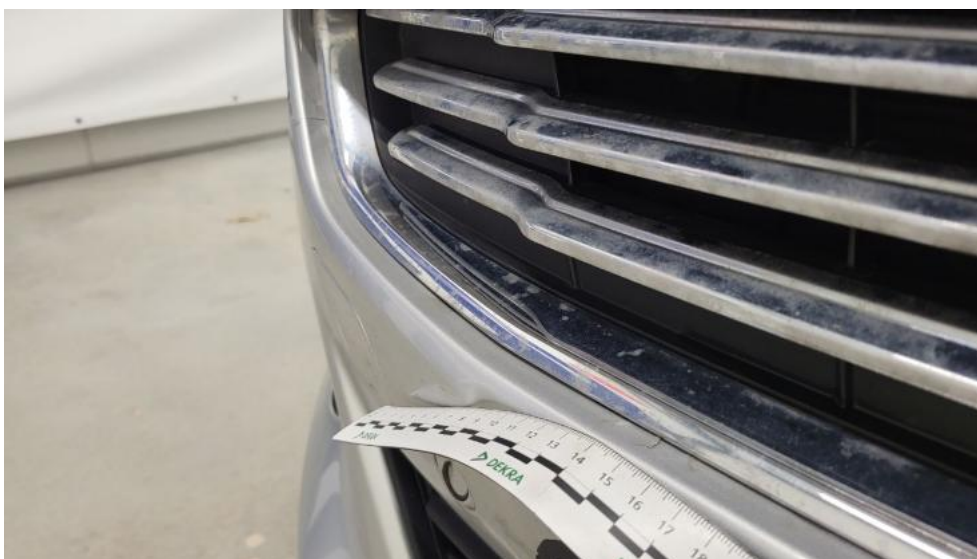
Photo 43.
Zderzak - Pęknięcie/rozerwanie 2

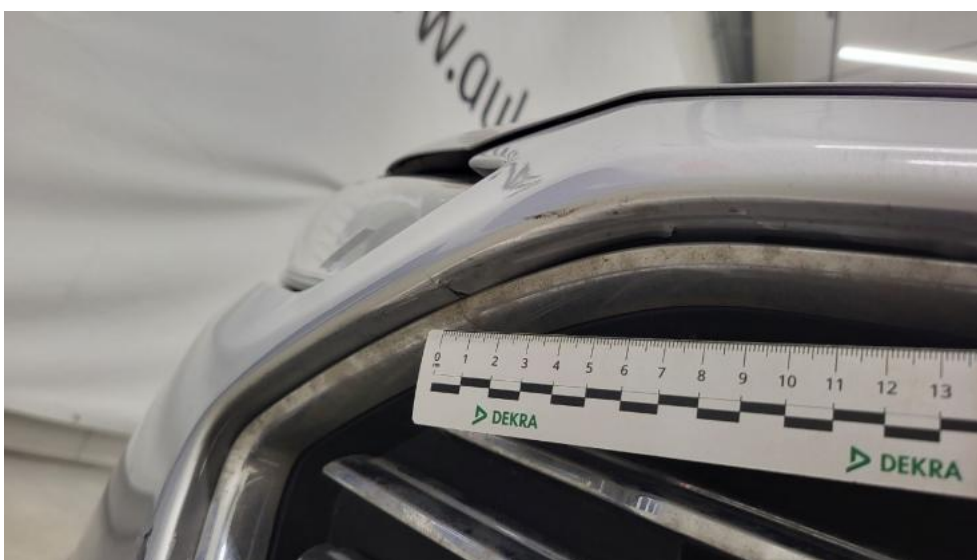
Photo 44.
Zderzak() - Pęknięcie/rozerwanie 3

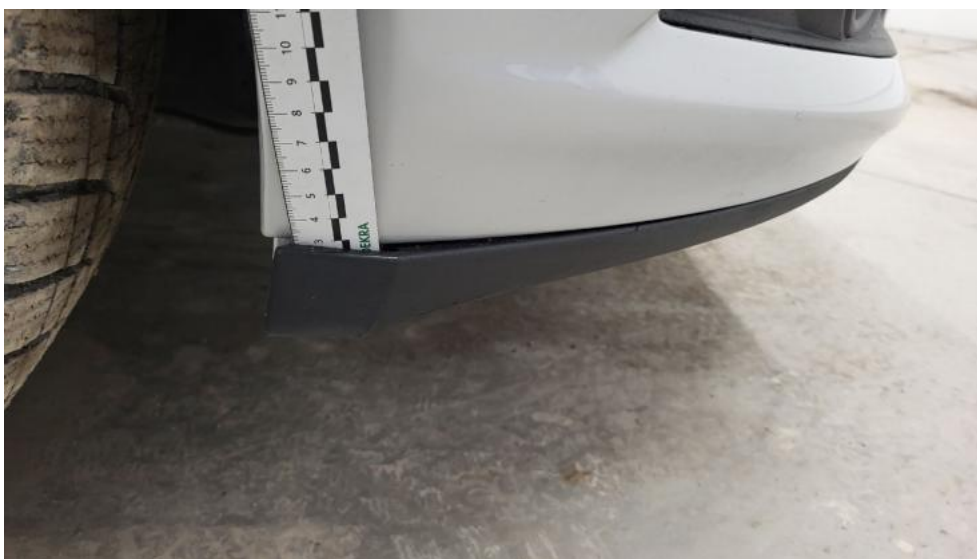
Photo 45.

Zderzak przedni cz dolna - Inne 1

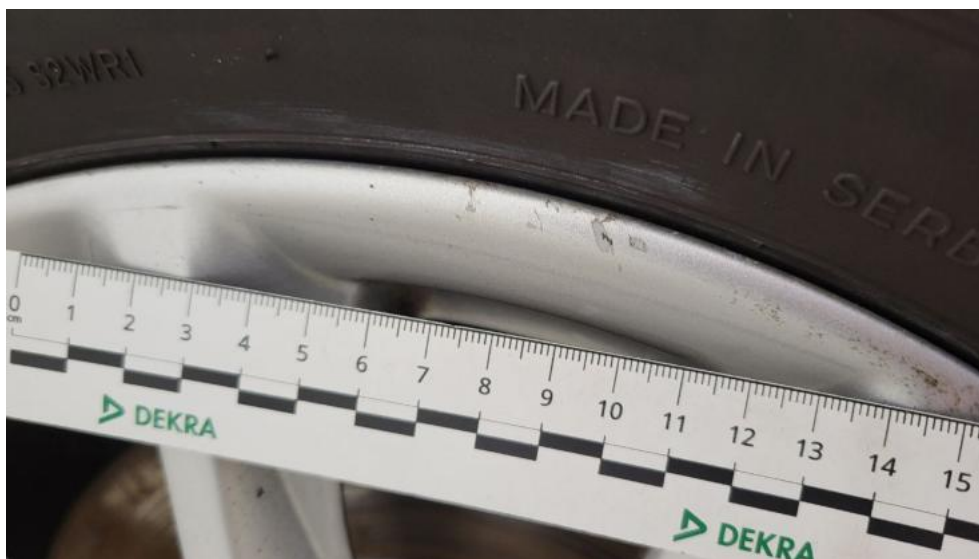
Photo 49.
Felga aluminiowa przednia P - Rysa/odprysk 1

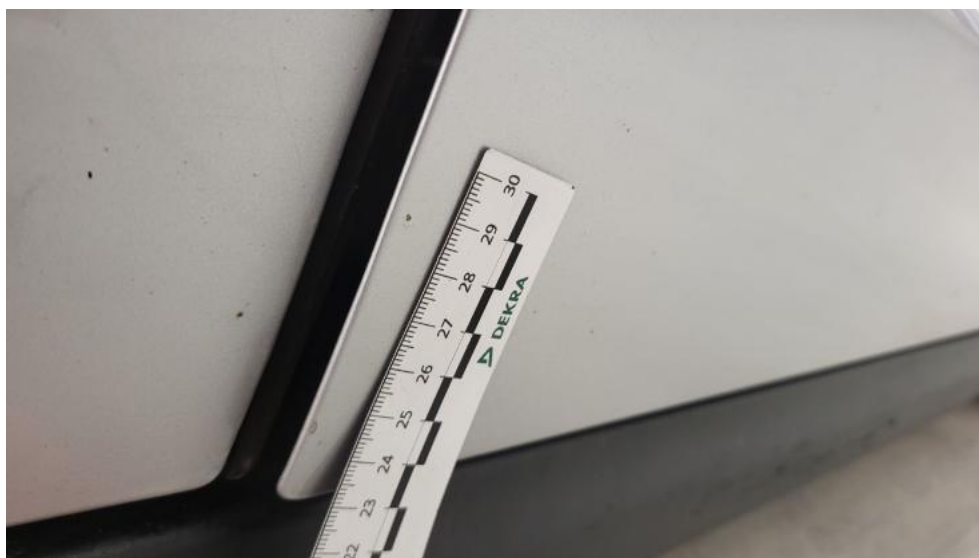
Photo 50.
Drzwi przednie P - Rysa/odprysk 1

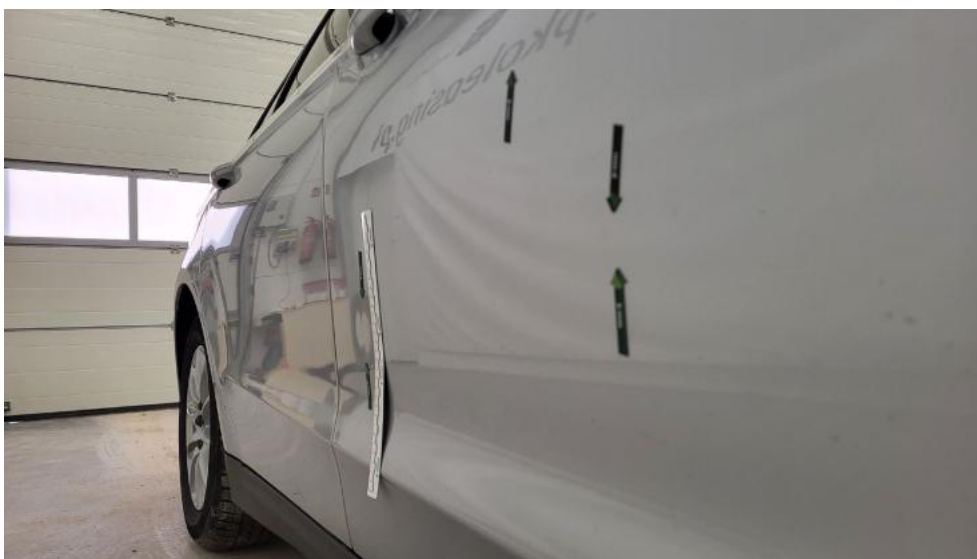
Photo 51.
Drzwi przednie P - Wgniecenie/odkształcenie 1

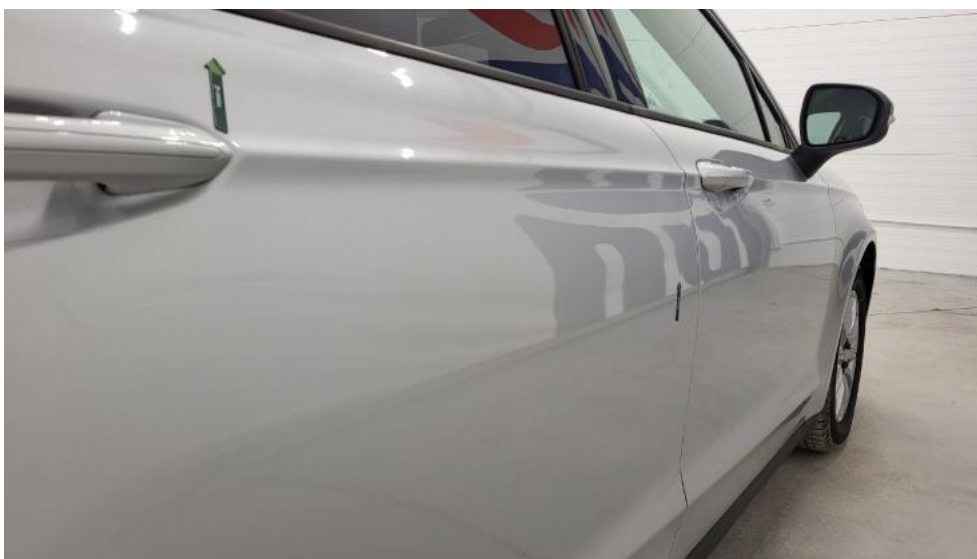
Photo 53.
Drzwi tylne P - Wgniecenie/odkształcenie 1

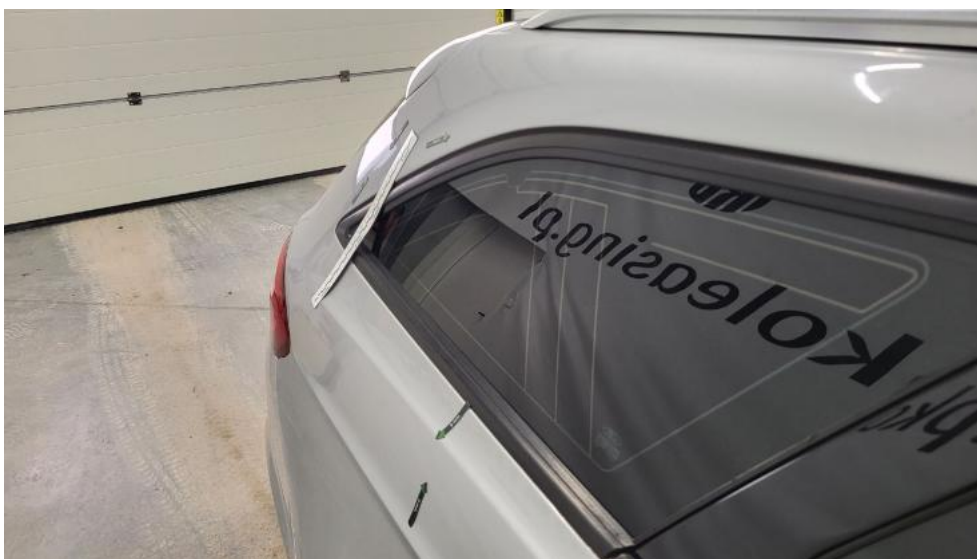
Photo 57.

Błotnik tylny P / Ściana boczna P - Wgniecenie/odkształcenie 1

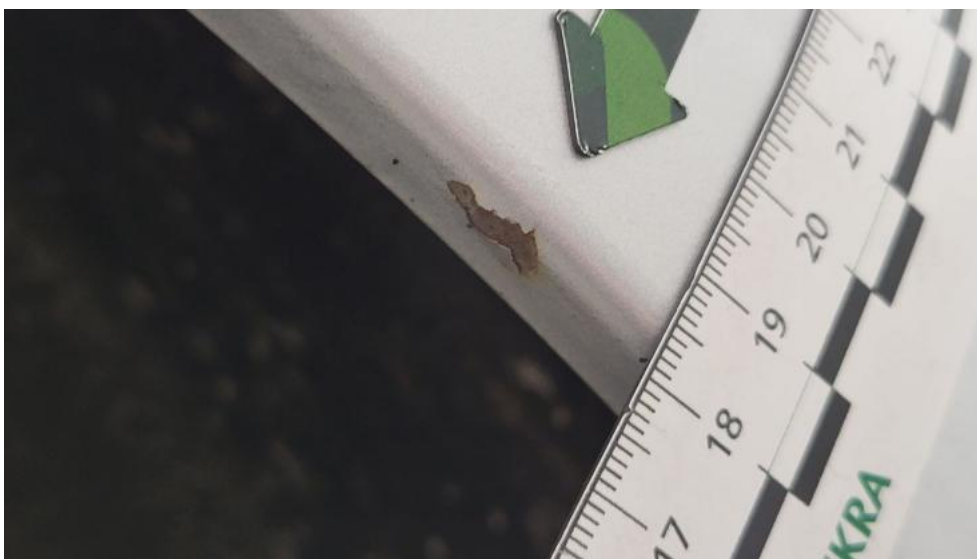
Photo 59.

Błotnik tylny P / Ściana boczna P - Inne 1

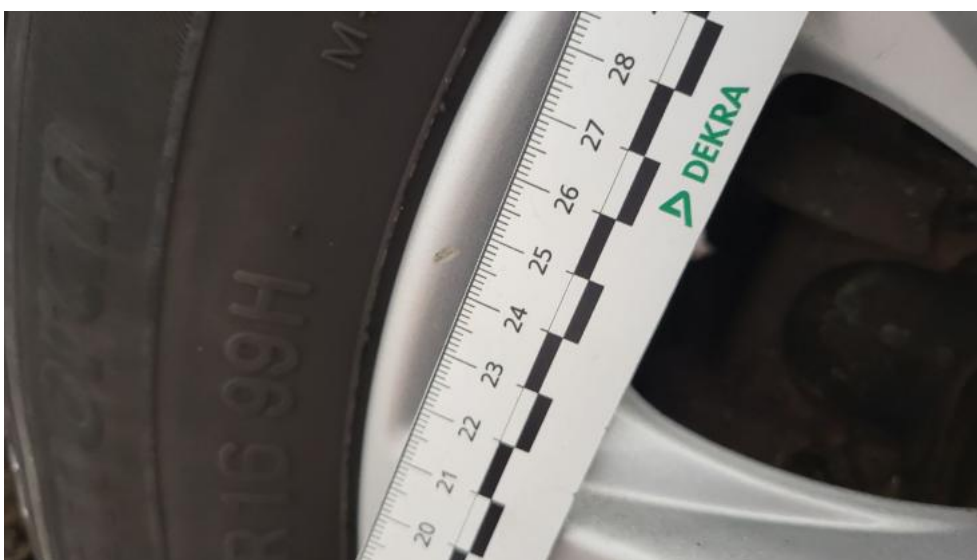
Photo 60.

Felga aluminiowa tylna P - Rysa/odprysk 1

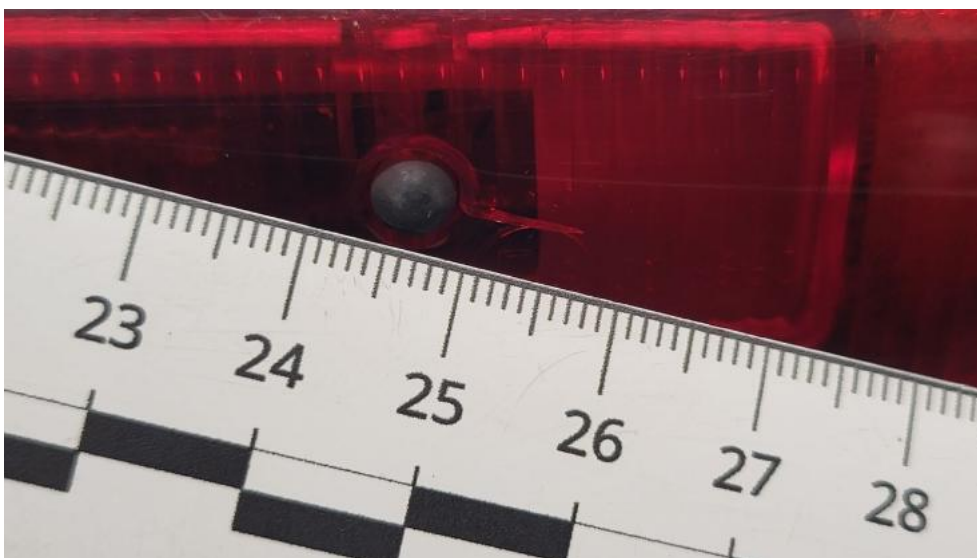
Photo 62.
Dodatkowa lampa stopu - Pęknięcie/rozerwanie 1

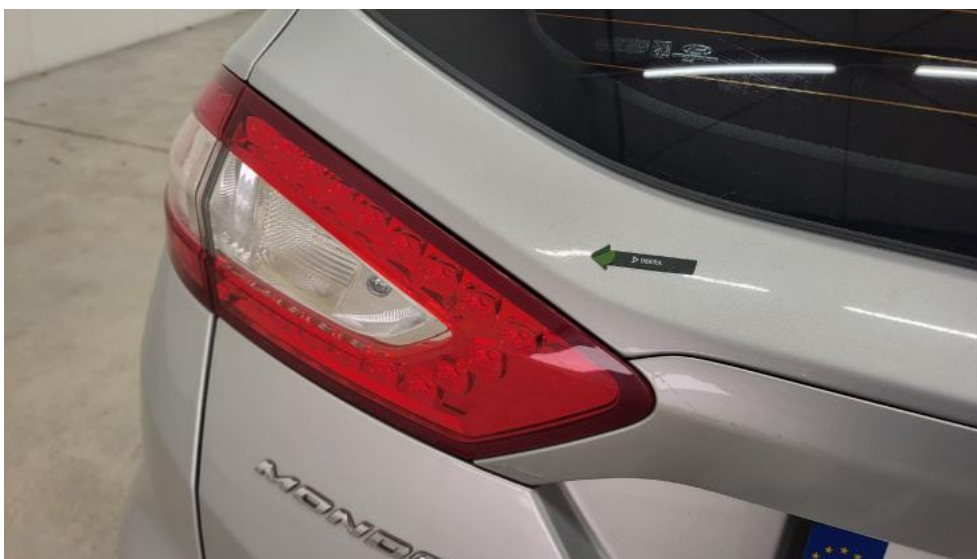
Photo 63.
Pokrywy bagażnika - Wgniecenie/odkształcenie 1

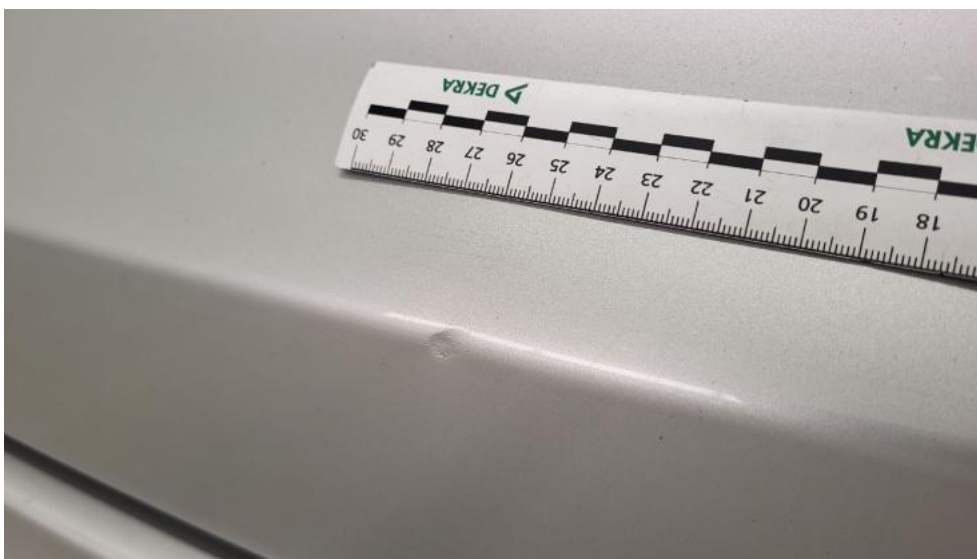
Photo 65.
Pokrywy bagażnika - Pęknięcie/rozerwanie 1

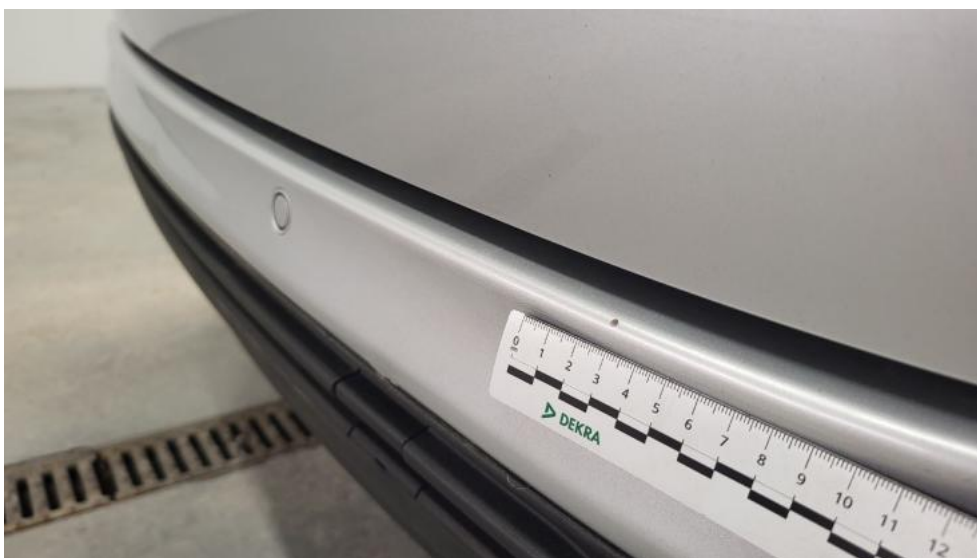
Photo 66.
Zderzak tylny - Rysa/odprysk 1

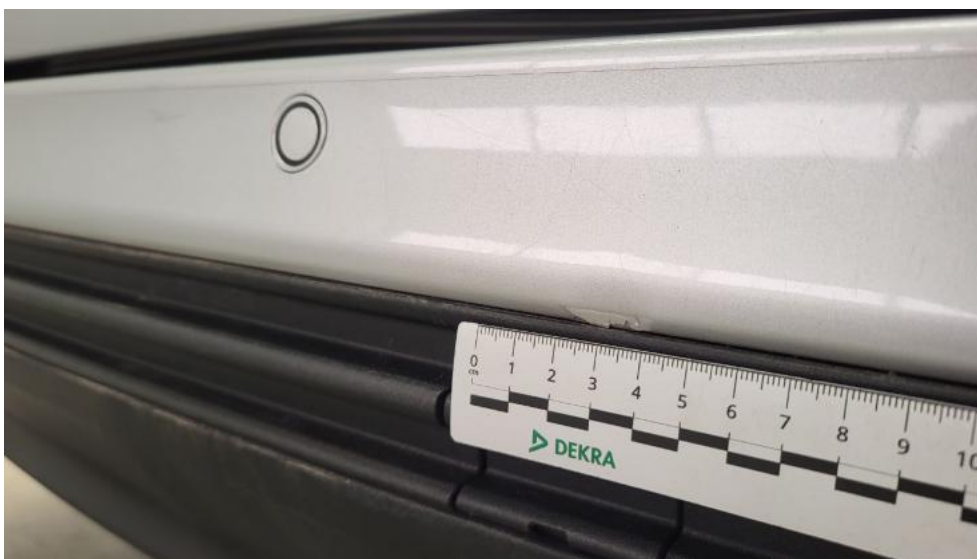
Photo 67.
Zderzak tylny - Pęknięcie/rozerwanie 1

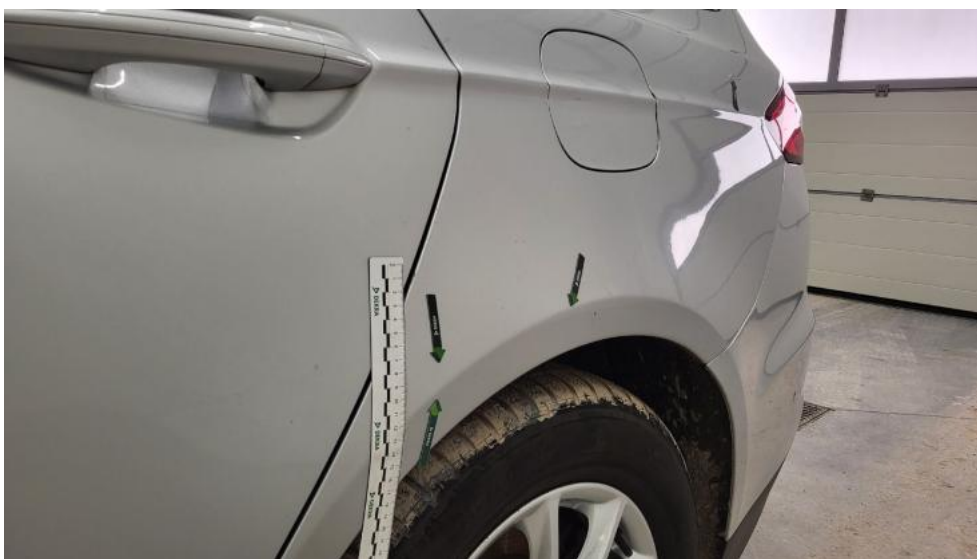
Photo 73.
Błotnik tylny L / Ściana boczna L - Wgniecenie/odkształcenie 2

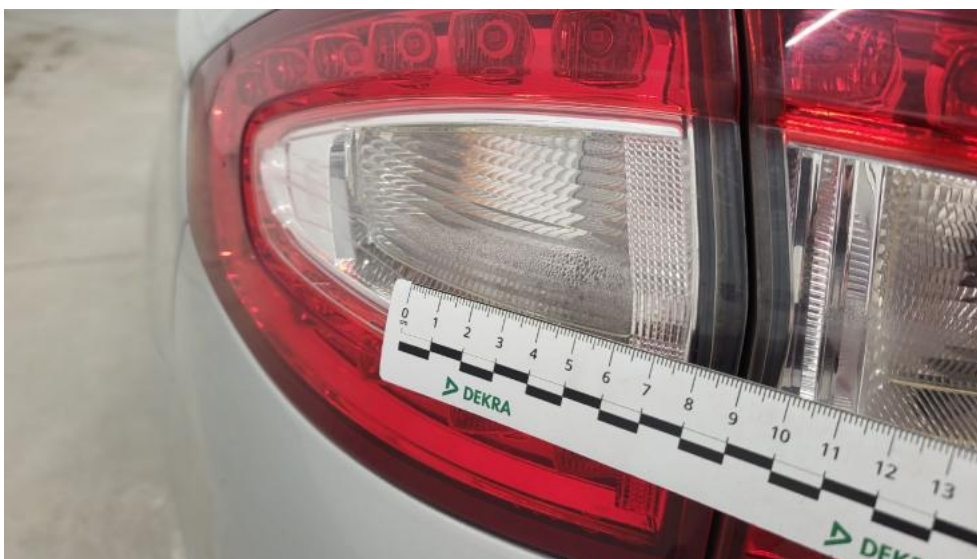
Photo 75.
Lampa tylna zew L - Inne 1

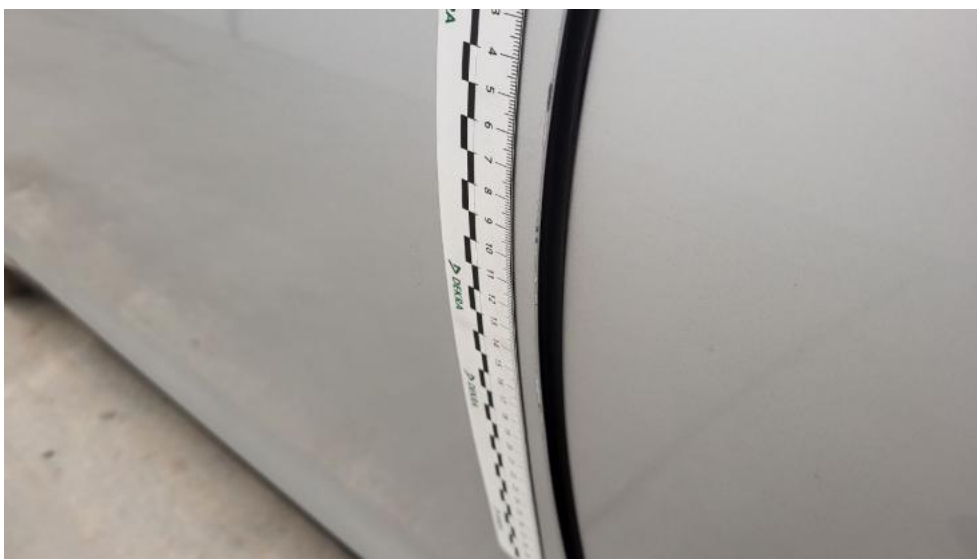
Photo 77.

Drzwi przed L - Rysa/odprysk 1

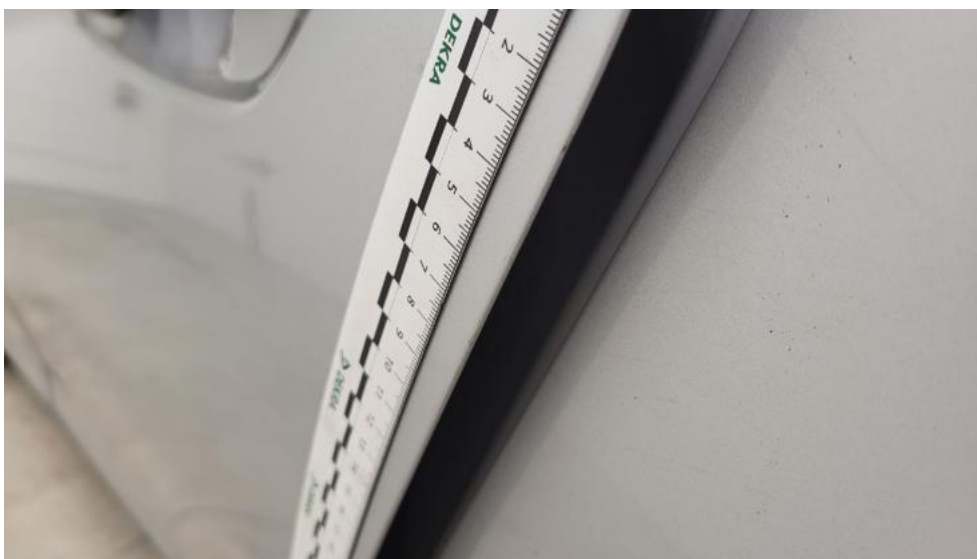
Photo 79.

Drzwi tylne L - Rysa/odprysk 1

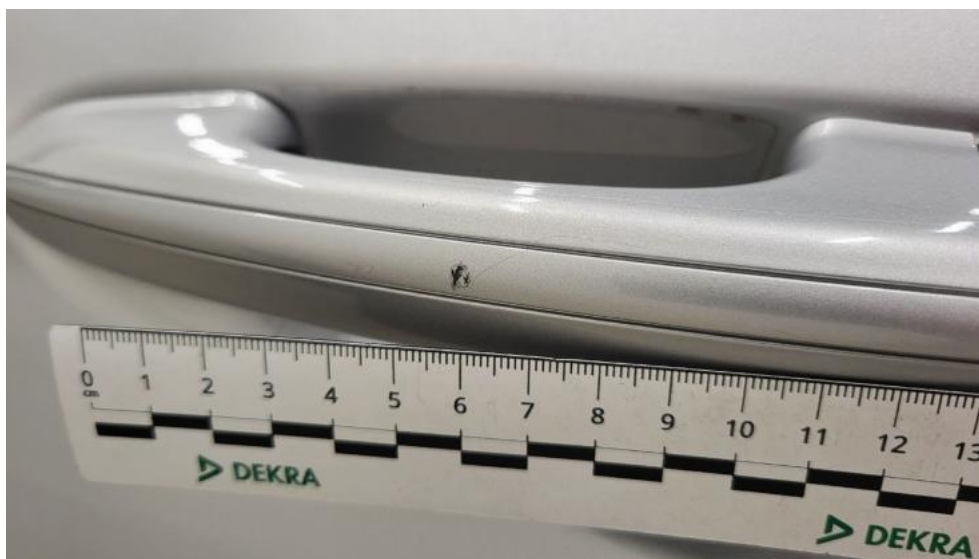
Photo 81.
Klamka drzwi prz L - Rysa/odprysk 1

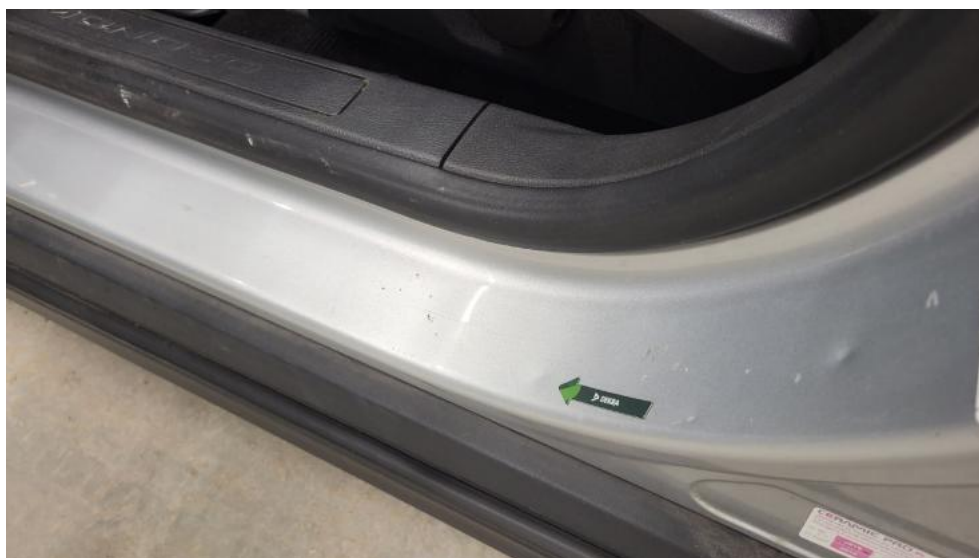
Photo 82.
Próg L - Wgniecenie/odkształcenie 1

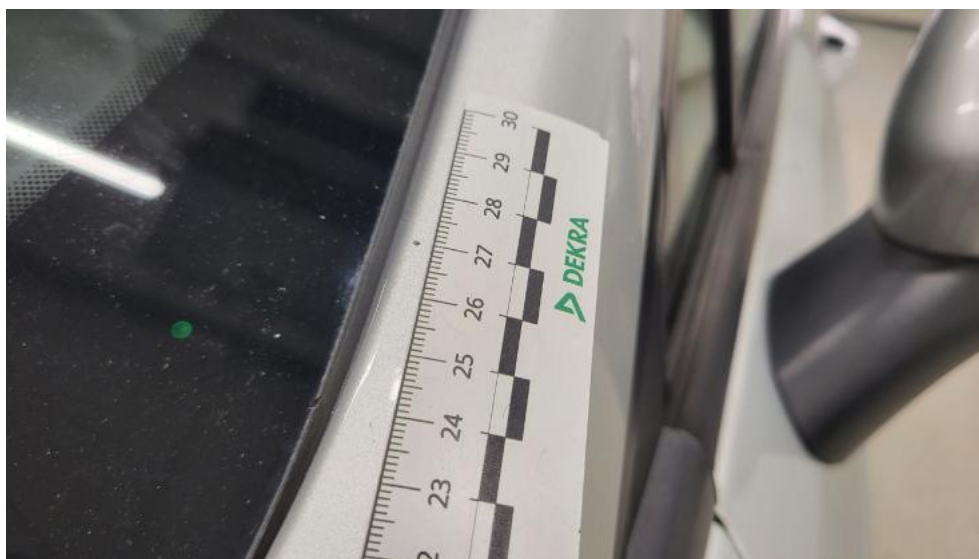
Photo 83.
Stupek przedni L - Rysa/odprysk 1

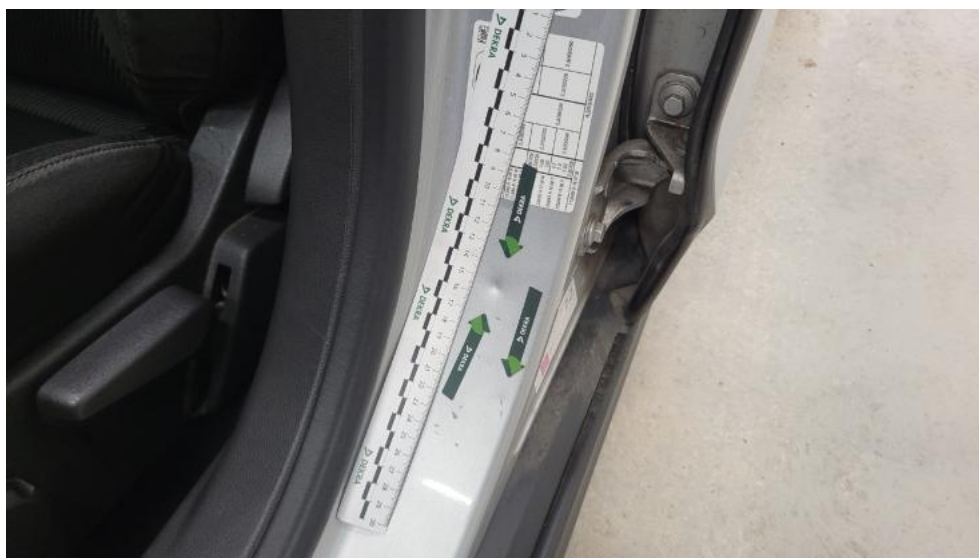
Photo 84.
Stupek środkowy L - Wgniecenie/odkształcenie 1

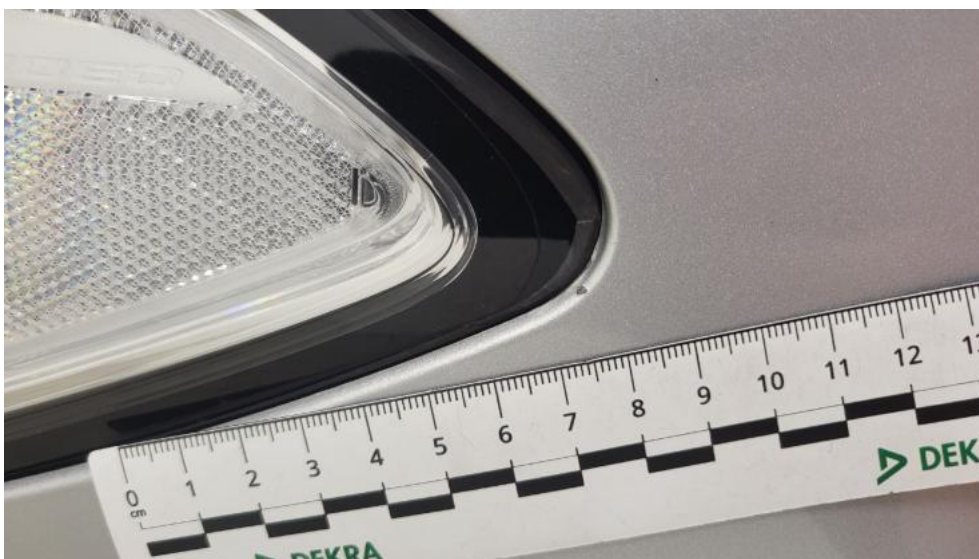
Photo 85.
Błotnik przedni L - Rysa/odprysk 1

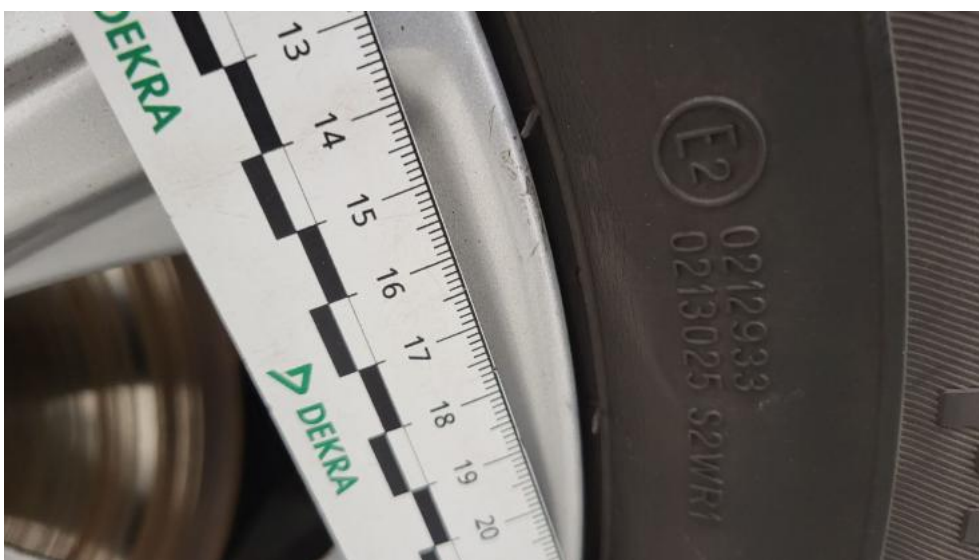
Photo 86.
Felga Aluminiowa przednia L - Rysa/odprysk 1

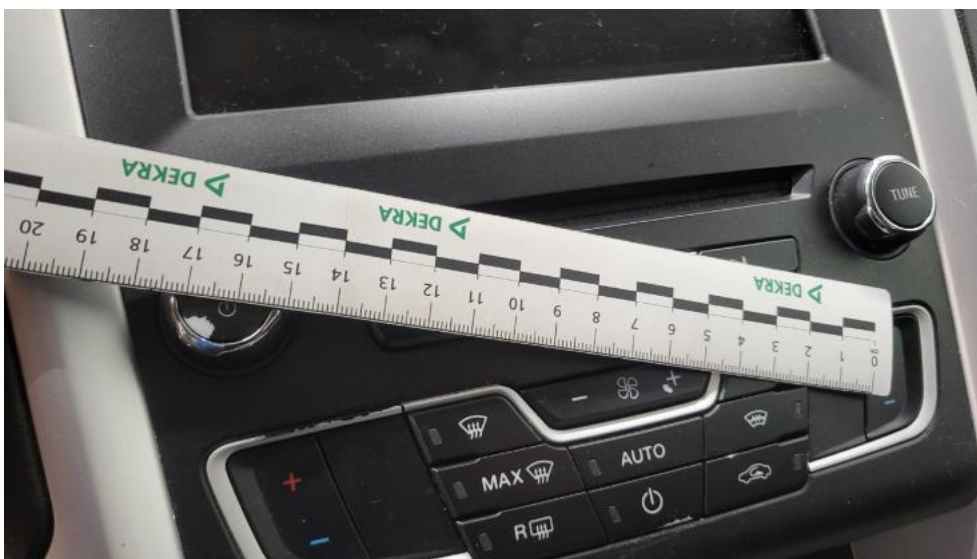
Photo 87.
Konsola środkowa - Rysa/odprysk 1

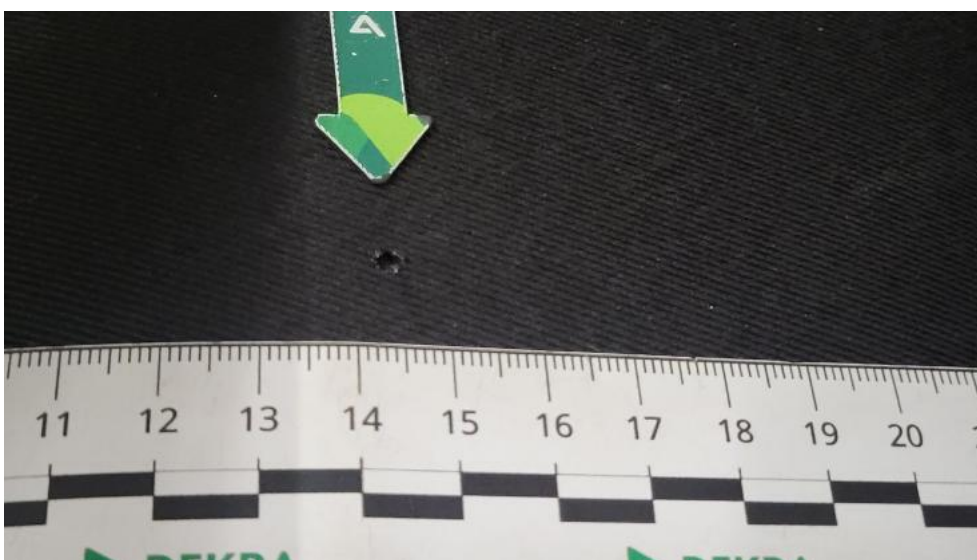
Photo 90.

Fotel prz. lew. - Inne 1

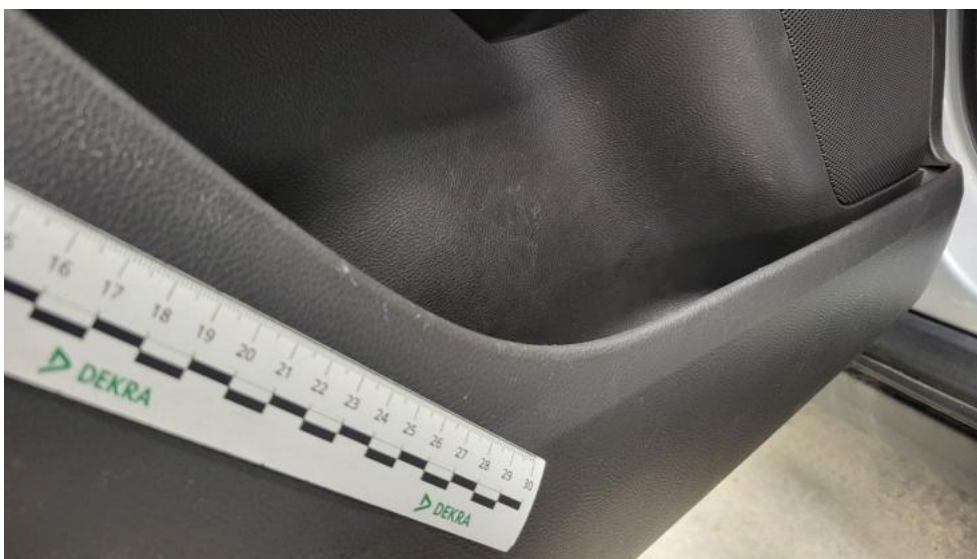
Photo 93.

Tapicerka drzwi przednich L - Rysa/odprysk 1

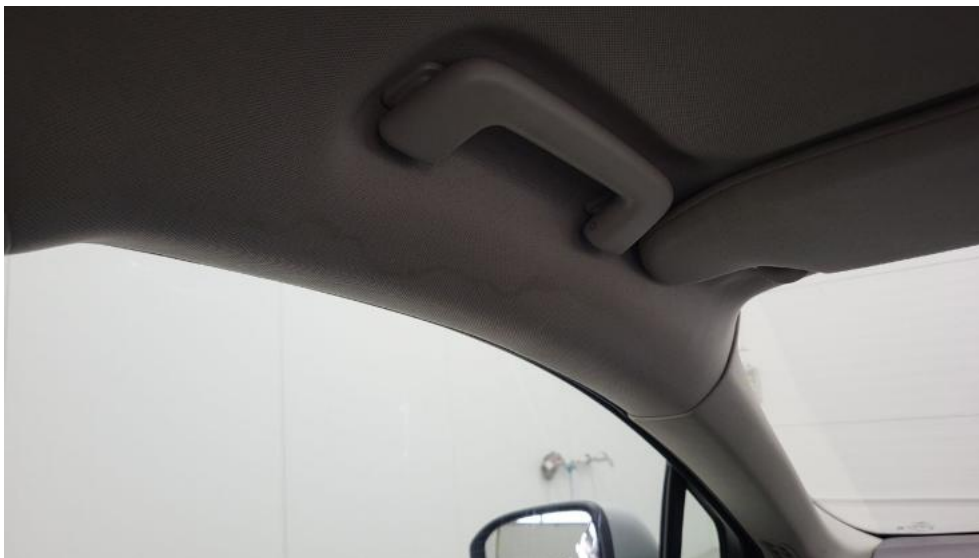
Photo 95.
Podsufitka - Inne 2

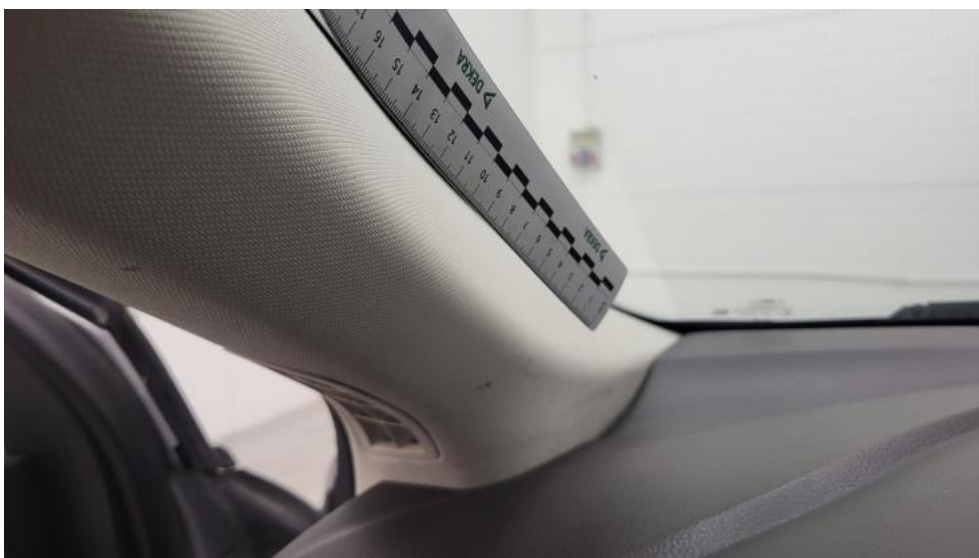
Photo 96.
Wykładzina(y) słupka przedniego L - Inne 1

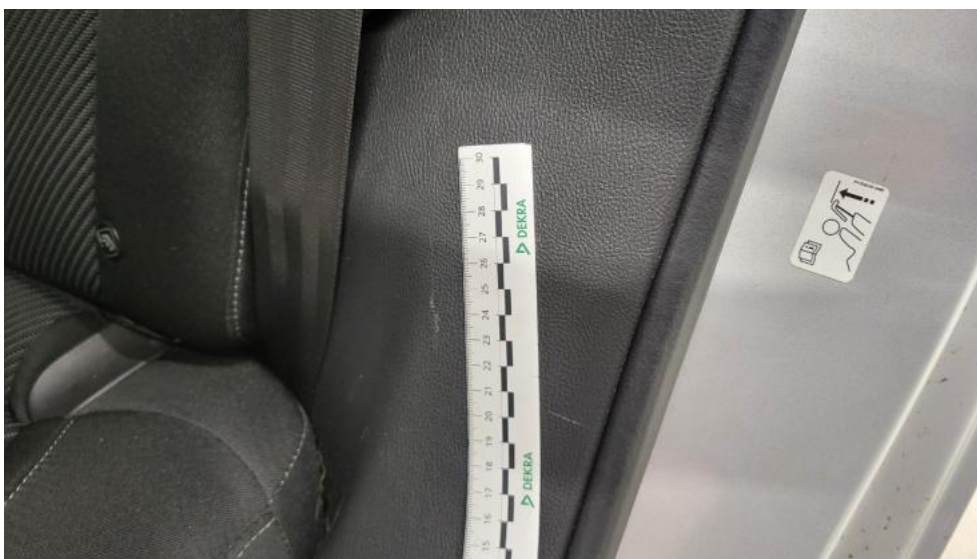
Photo 97.

Wykładzina(y) słupka tylnego L - Rysa/odprysk 1

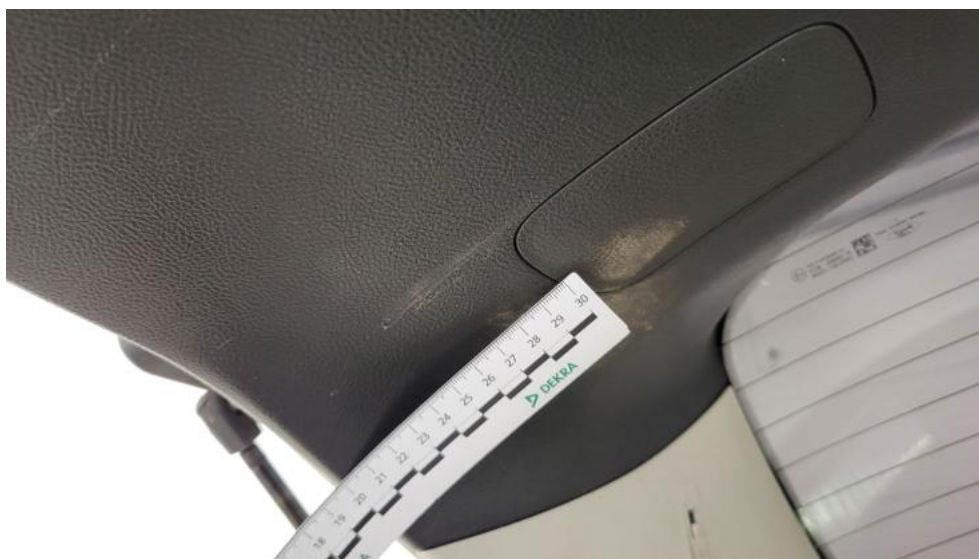
Photo 99.

Wykładzina pokrywy tylnej - Rysa/odprysk 1

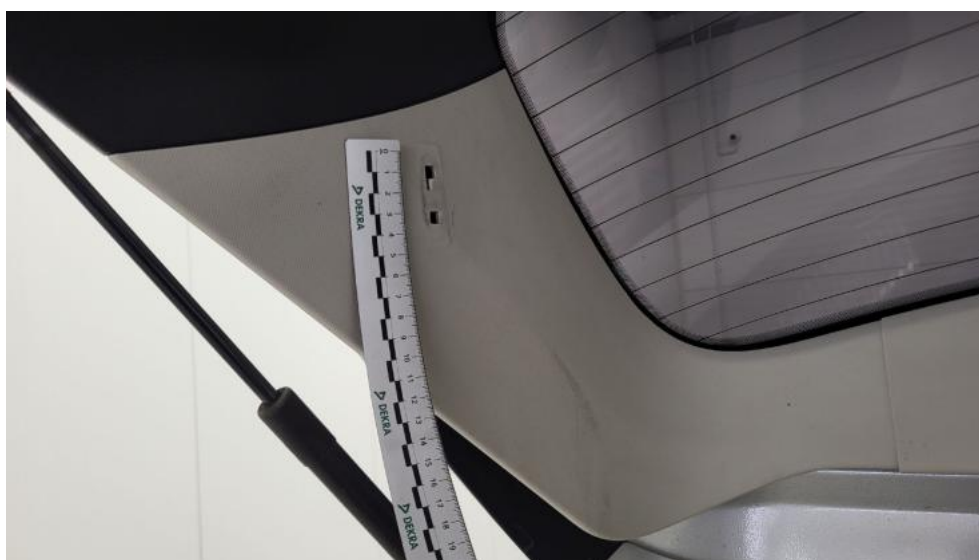
Photo 100.

Wykładzina pokrywy tylnej - Inne 1
