Nr zlecenia DEKRA: PKOL(W)/LODZ/27250/26/03/26
Nr zlecenia/szkody: 20/050268
Data zlecenia: 26-03-2026

Grupa obiektów (Eurotax)	samochody osobowe
Kod EC (Eurotax)	0119111
Producent	VOLKSWAGEN
Model	Touran 15-
Typ/wersja	Touran 1.6 TDI BMT SCR Comfortline
Rodzaj nadwozia	KOM
Liczba drzwi/liczba miejsc	5/5
Masa własna [kg]	1560
Dopuszczalna masa całkowita [kg]	2160
Rozstaw osi 1/2	2791
Rodzaj silnika	z zapłonem samoczynnym
Układ oczyszczania spalin	KSC
Pojemność silnika [ccm]	1598
Moc silnika [KM/kW]	115/85
Skrzynia biegów	automatyczna
Nr rejestracyjny	FZ1971P
VIN	WVGZZZ1TZH110191
Data 1. rejestracji	07-06-2017
Data nast. bad. techn.	30-05-2026
Rok produkcji	2017 (rok produkcji został zweryfikowany z zewnętrzną bazą danych)
Stan licznika [km]	254 238 (odczytany)
Kolor nadwozia/rodzaj powłoki	grafitowy/2-warstwowy metalizowany

Pomiar grubości powłoki lakierowej poj.

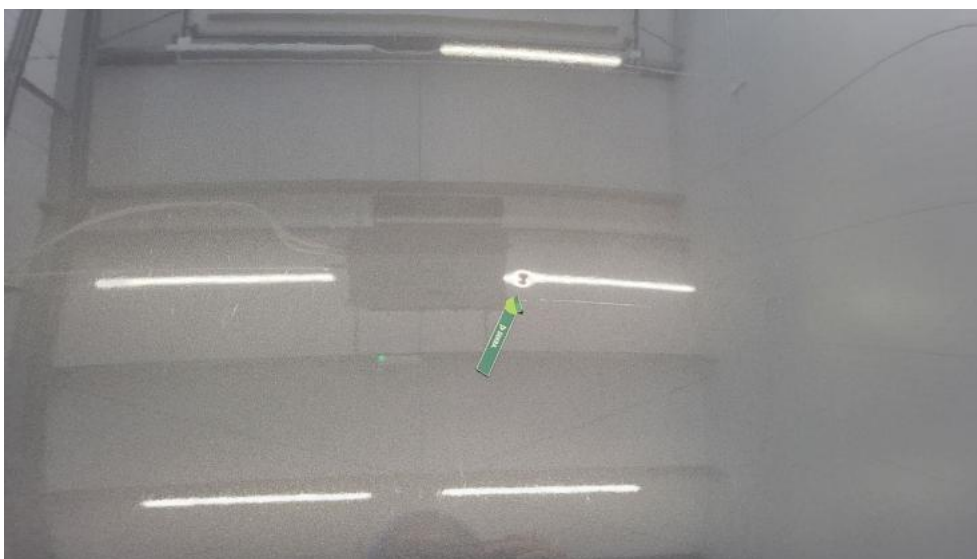
Fot. 39.
Pokrywa komory silnika - Wgniecenie/odkształcenie 1

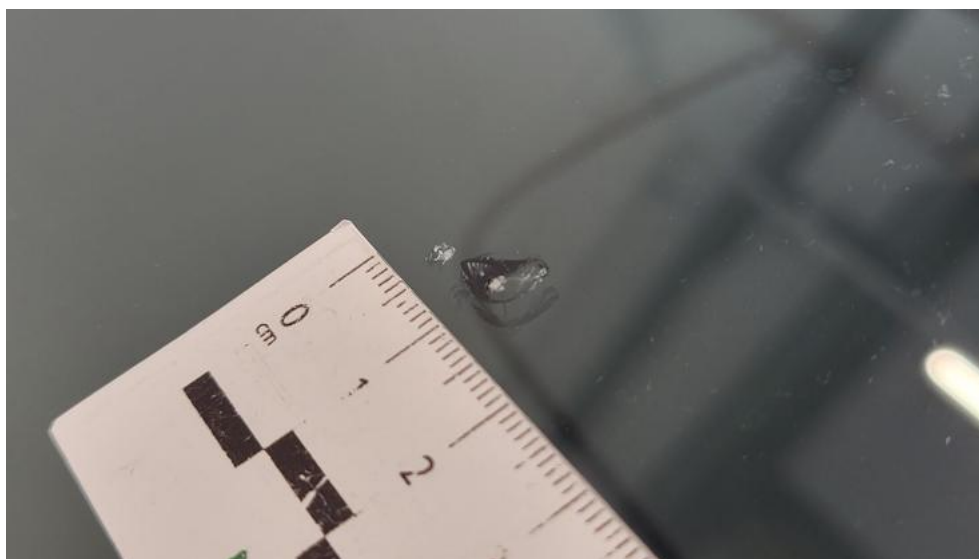
Fot. 41.
Szyba czołowa - Pęknięcie/rozerwanie 1

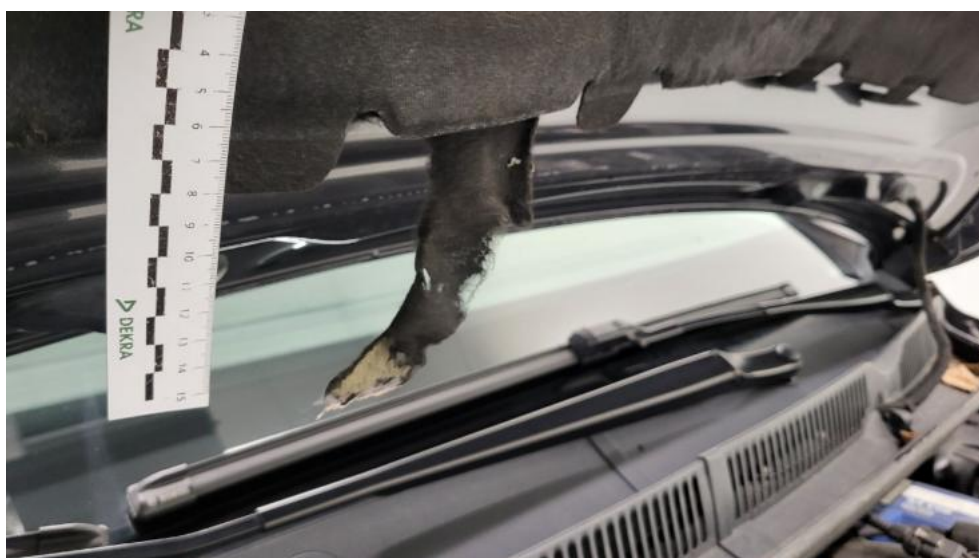
Fot. 42.
Wykładzina pokrywy komory silnika - Pęknięcie/rozerwanie 1

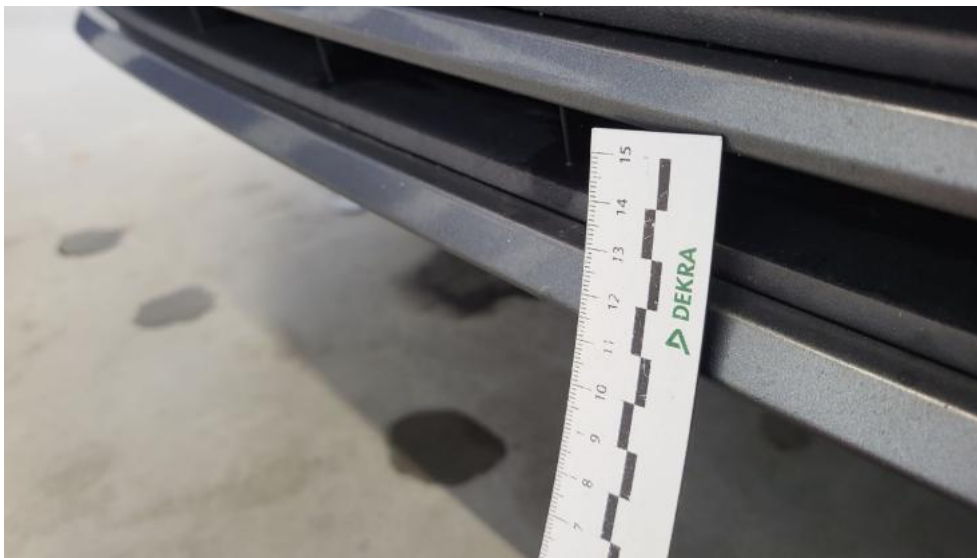
Fot. 43.
Zderzak - Wgniecenie/odkształcenie 1

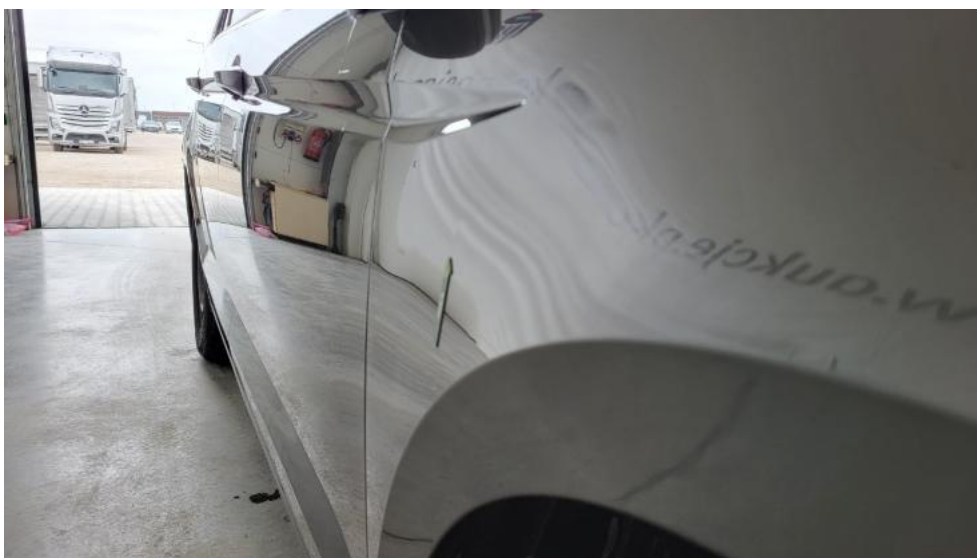
Fot. 44.
Błotnik przedni P - Wgniecenie/odkształcenie 1

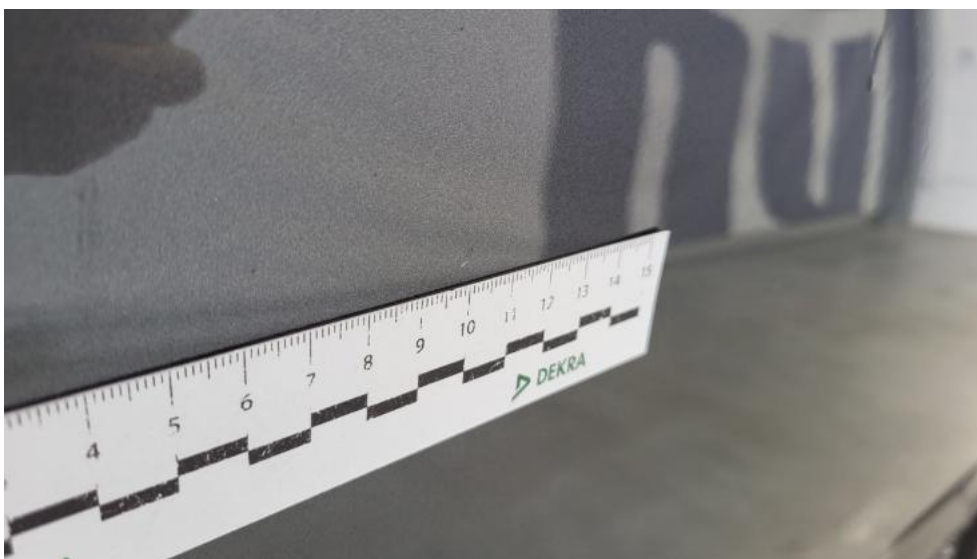
Fot. 45.
Drzwi przednie P - Rysa/odprysk 1

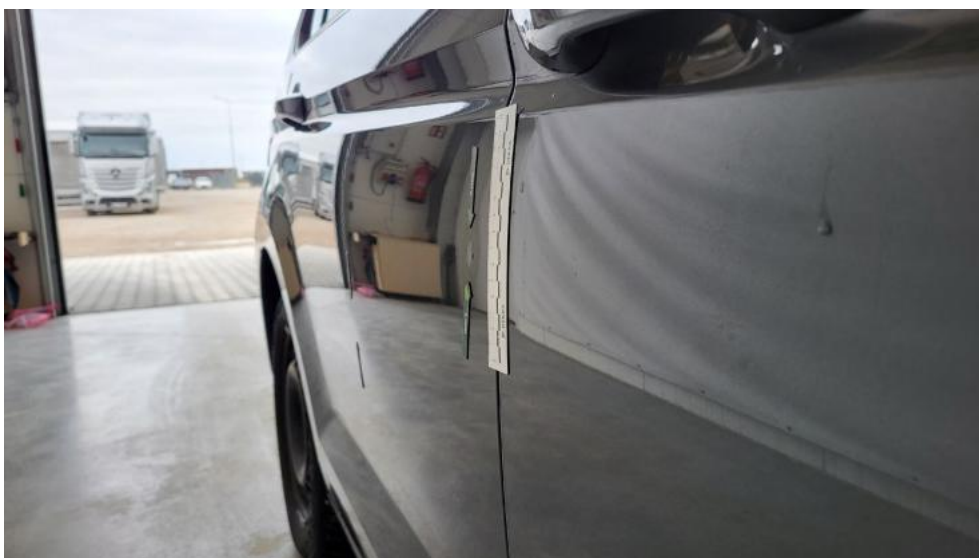
Fot. 48.

Drzwi tylne P - Wgniecenie/odkształcenie 1

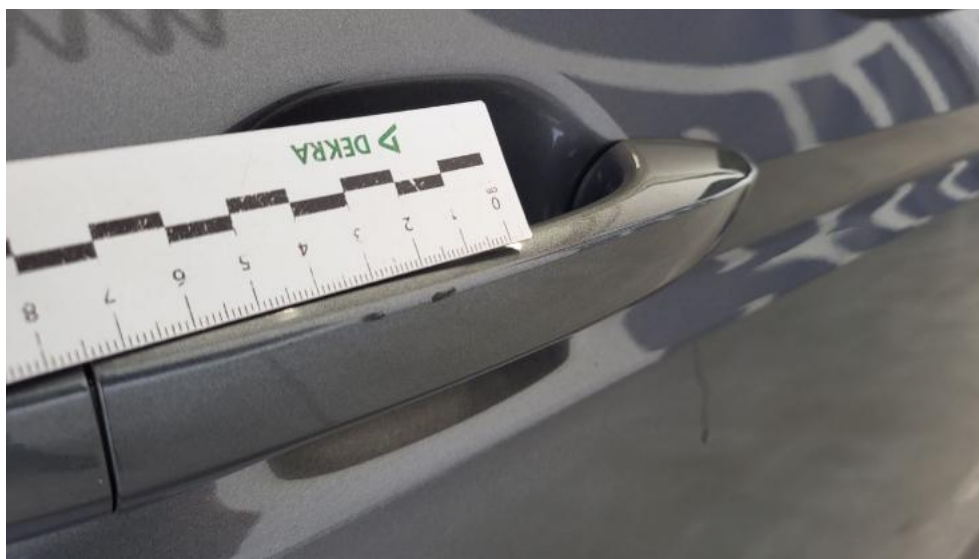
Fot. 49.
Klamka drzwi prz P - Rysa/odprysk 1

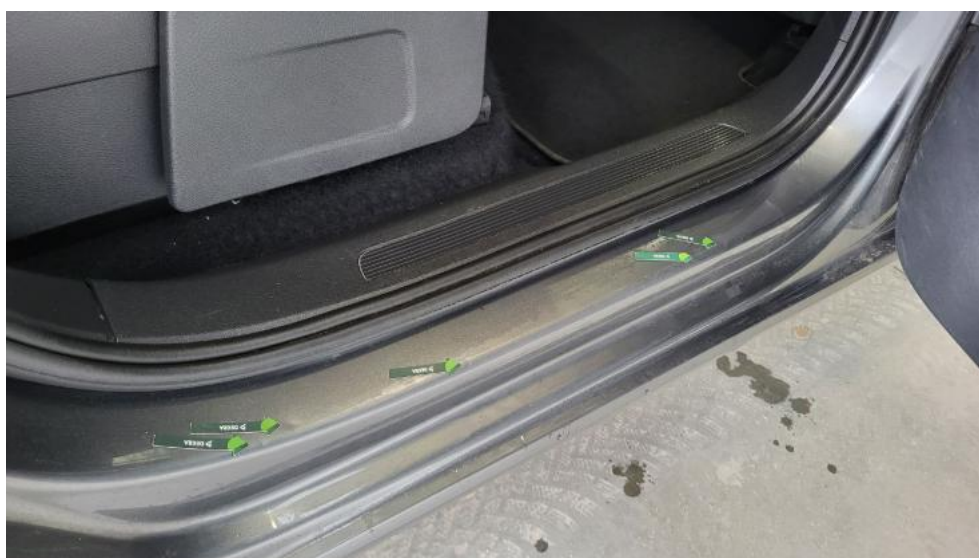
Fot. 50.
Próg P - Wgniecenie/odkształcenie 1

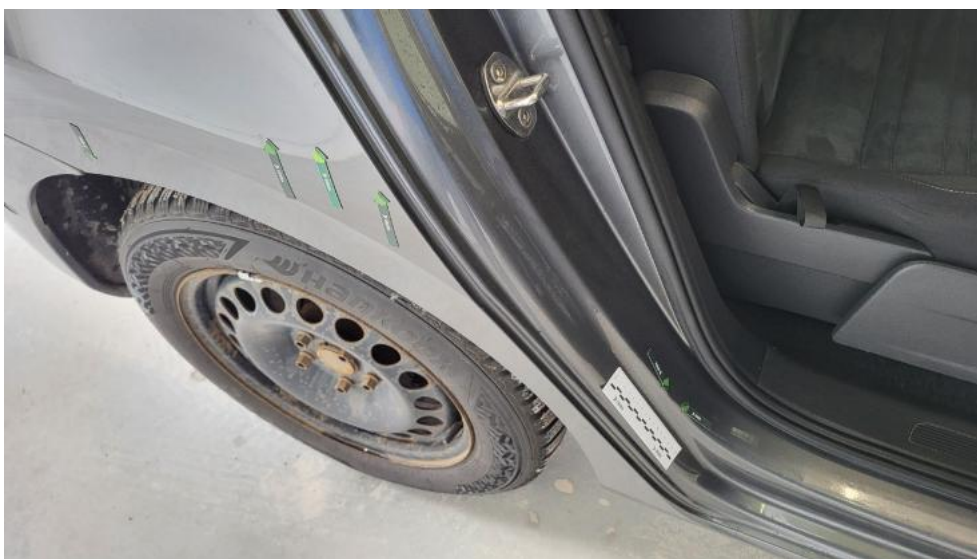
Fot. 51.
Błotnik tylny P / Ściana boczna P - Wgniecenie/odkształcenie 1

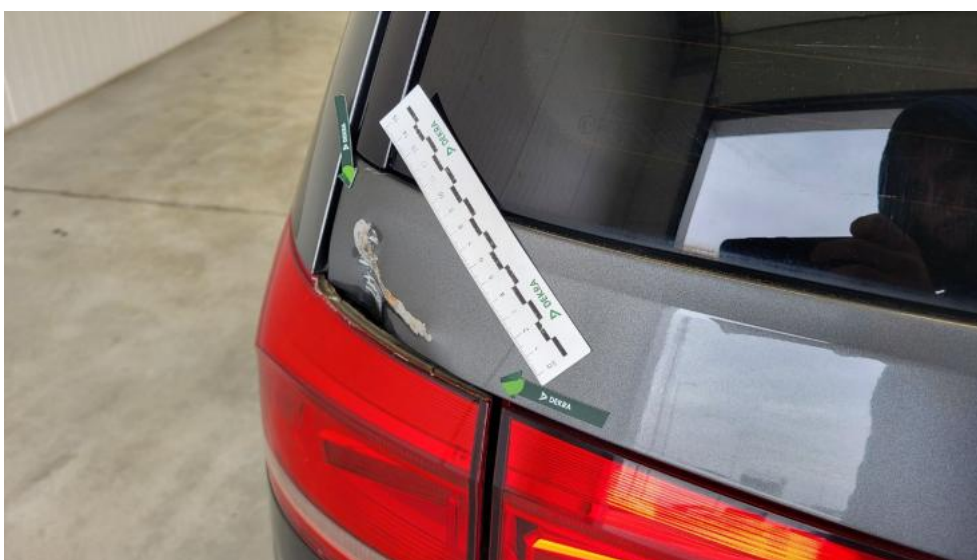
Fot. 52.
Pokrywy bagażnika - Wgniecenie/odkształcenie 1

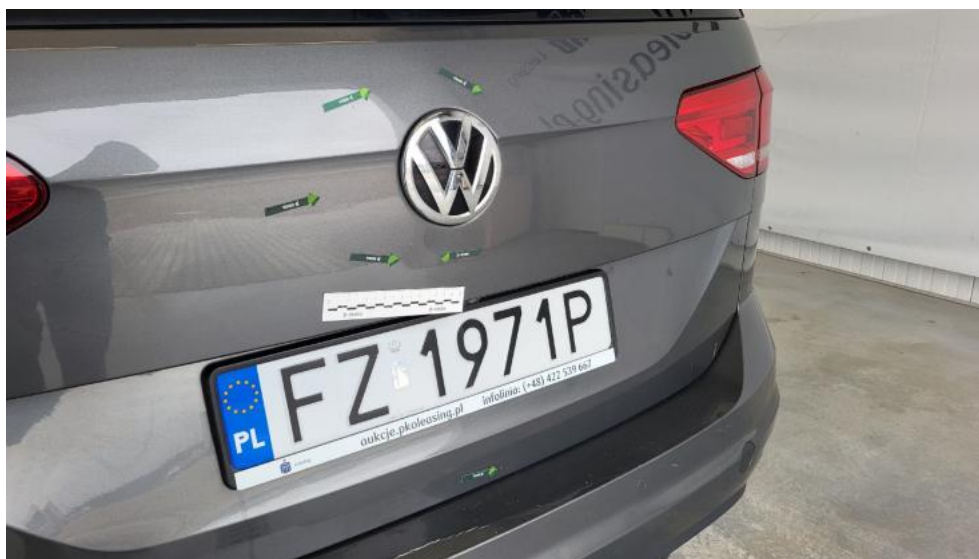
Fot. 53.
Pokrywy bagażnika - Wgniecenie/odkształcenie 2

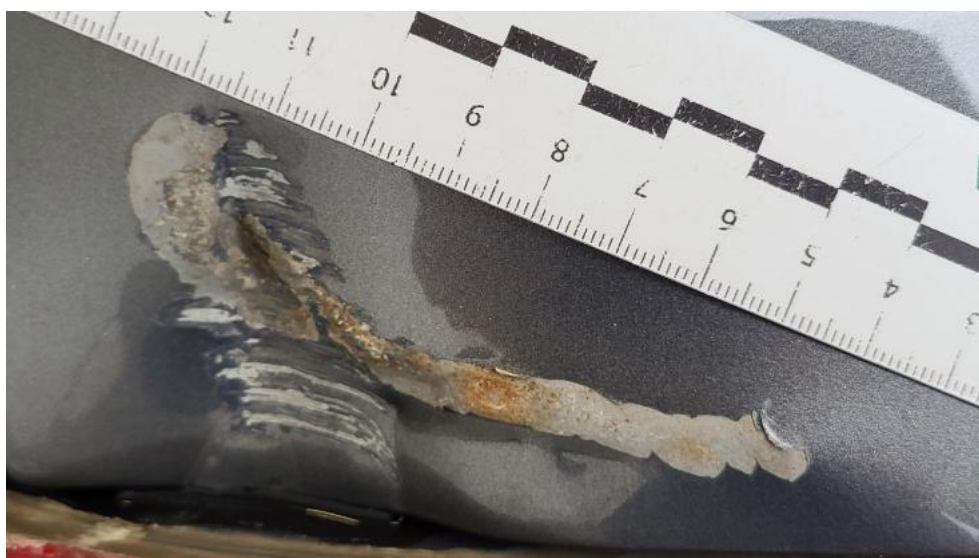
Fot. 54.
Pokrywy bagażnika - Inne 1

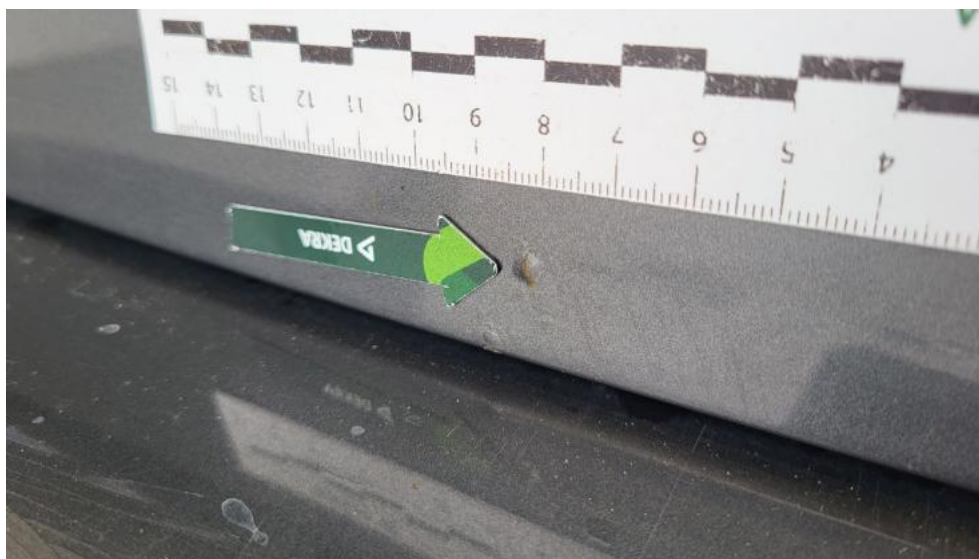
Fot. 55.
Pokrywy bagażnika - Inne 2

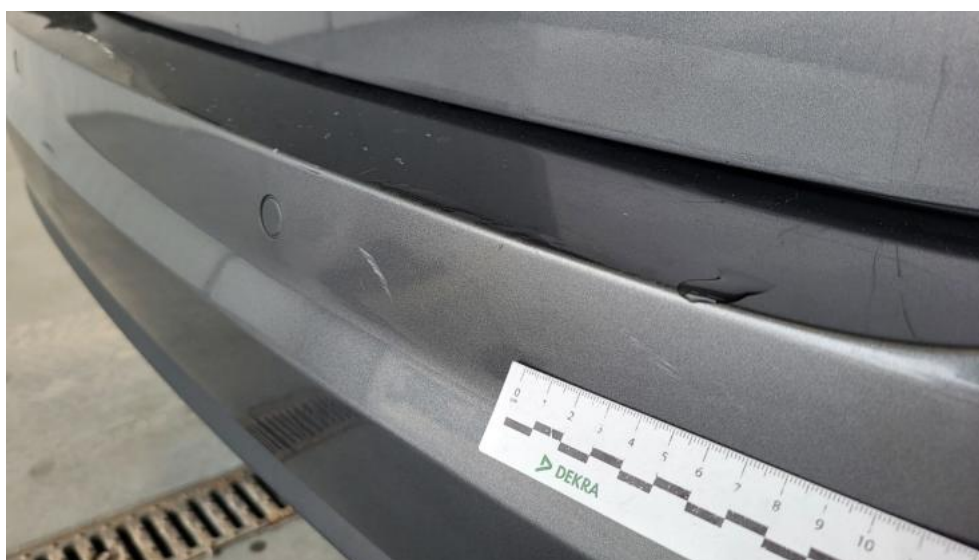
Fot. 56.
Zderzak tylny - Rysa/odprysk 1

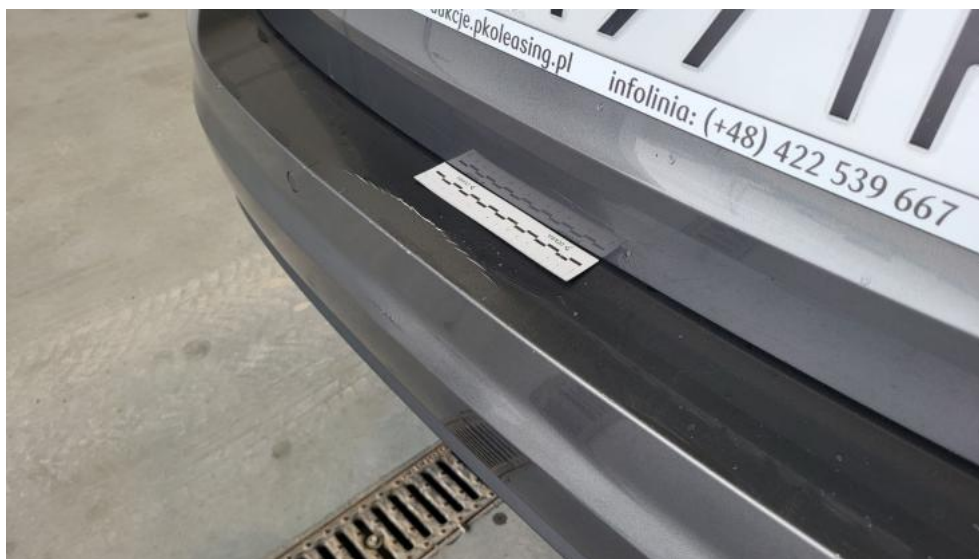
Fot. 57.
Zderzak tylny - Wgniecenie/odkształcenie 1

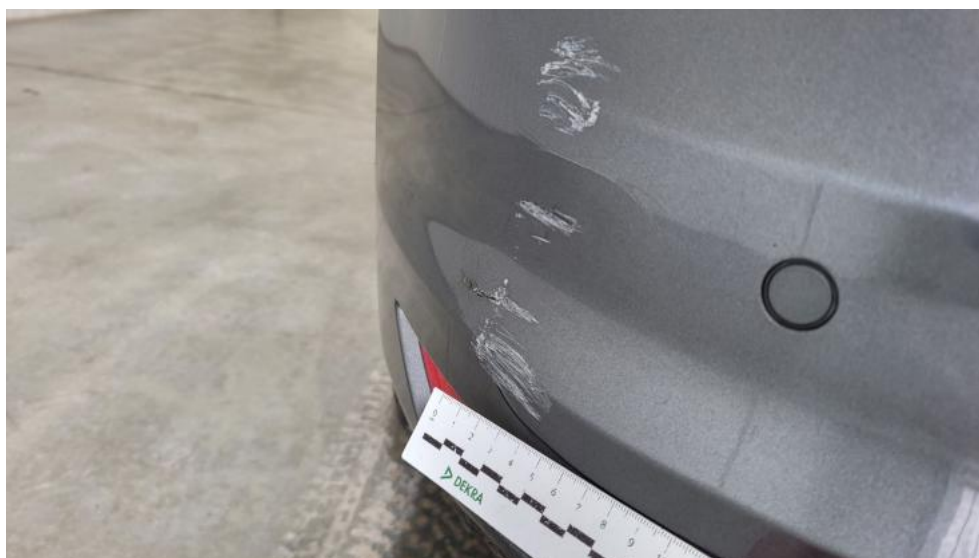
Fot. 58.
Zderzak tylny - Wgniecenie/odkształcenie 2

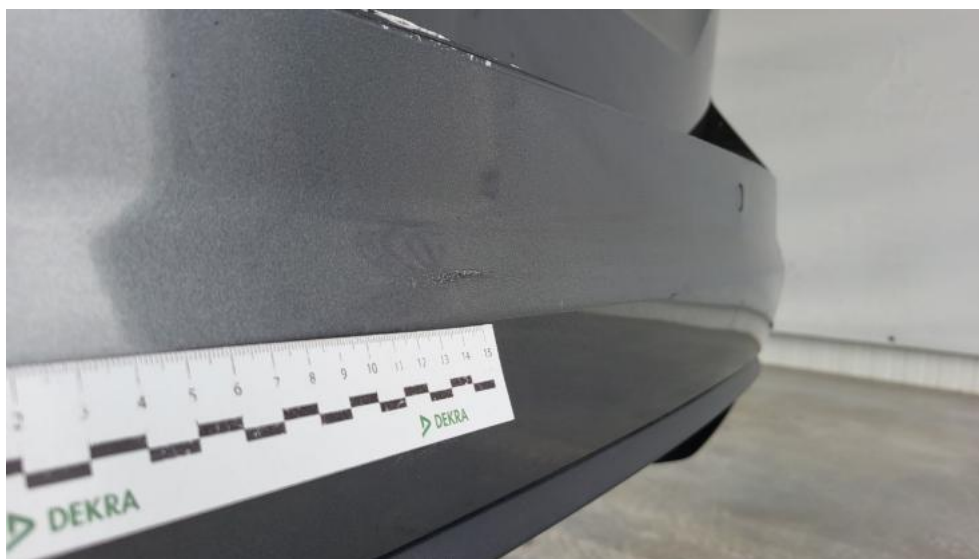
Fot. 59.
Zderzak tylny() - Wgniecenie/odkształcenie 3

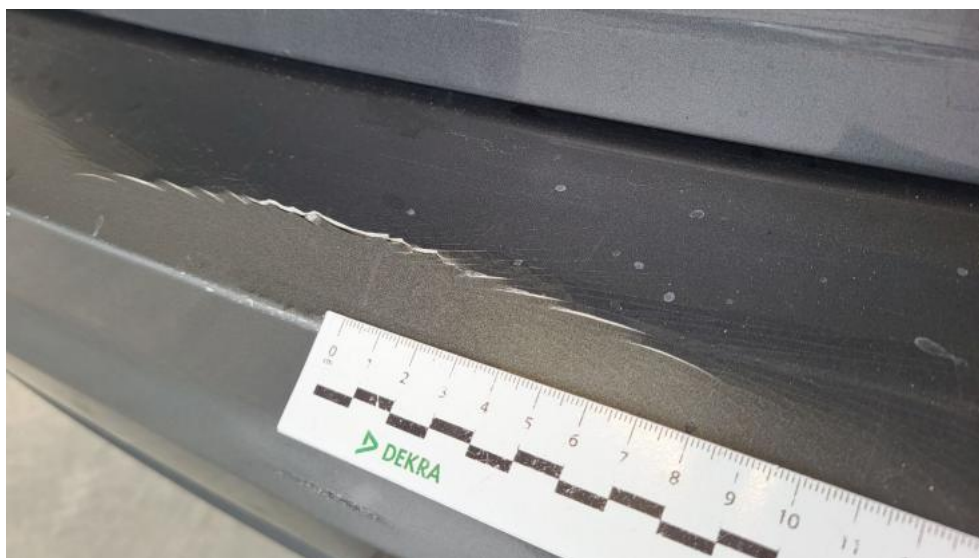
Fot. 60.
Zderzak tylny - Pęknięcie/rozerwanie 1

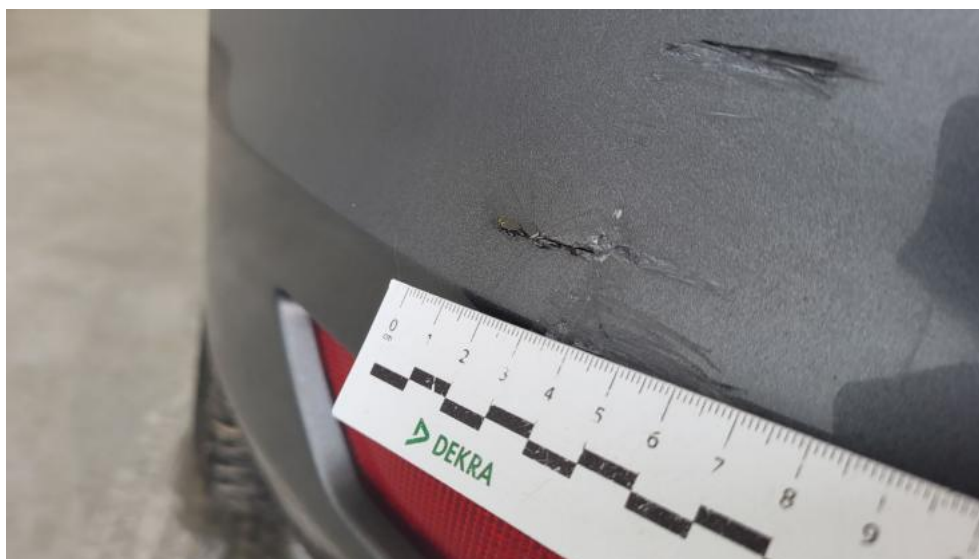
Fot. 61.
Zderzak tylny - Pęknięcie/rozerwanie 2

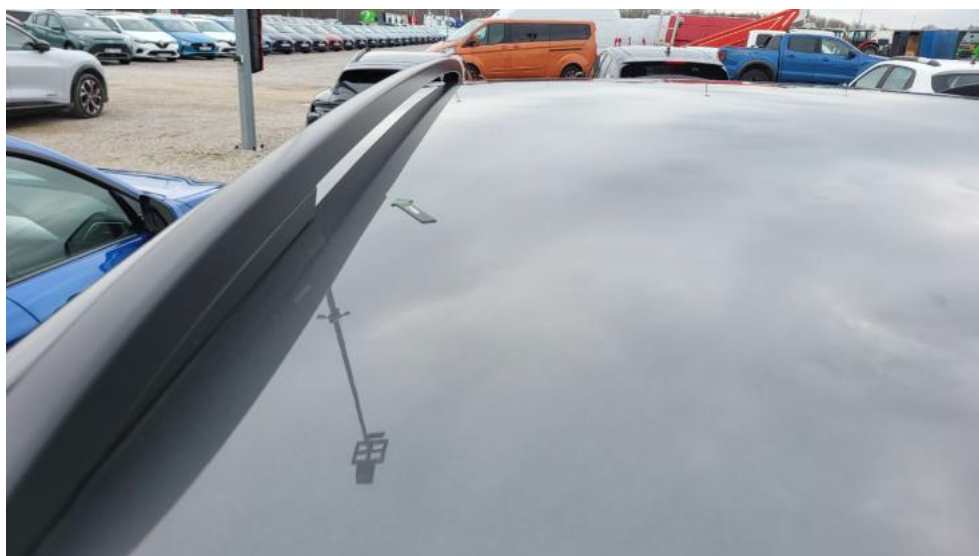
Fot. 62.
Dach - Wgniecenie/odkształcenie 1

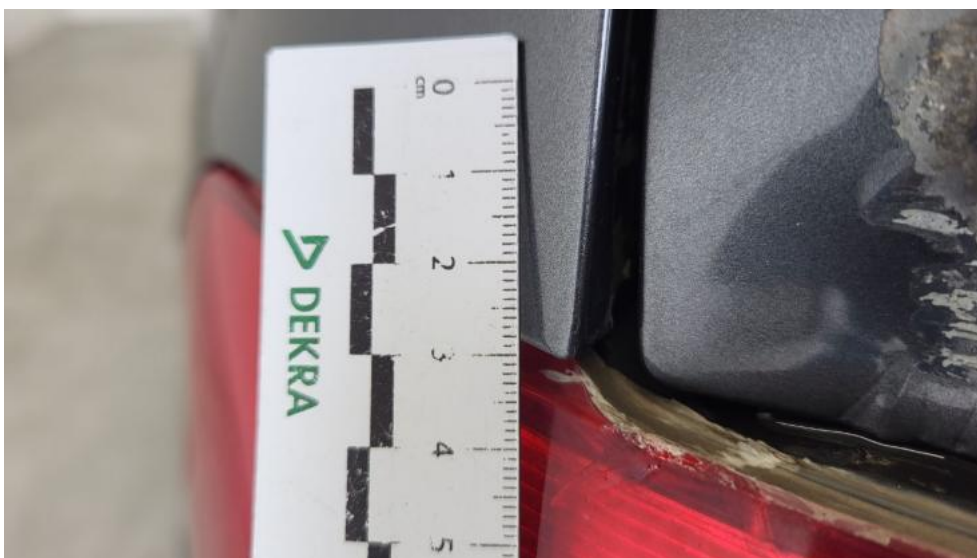
Fot. 64.
Błotnik tylny L / Ściana boczna L - Rysa/odprysk 1

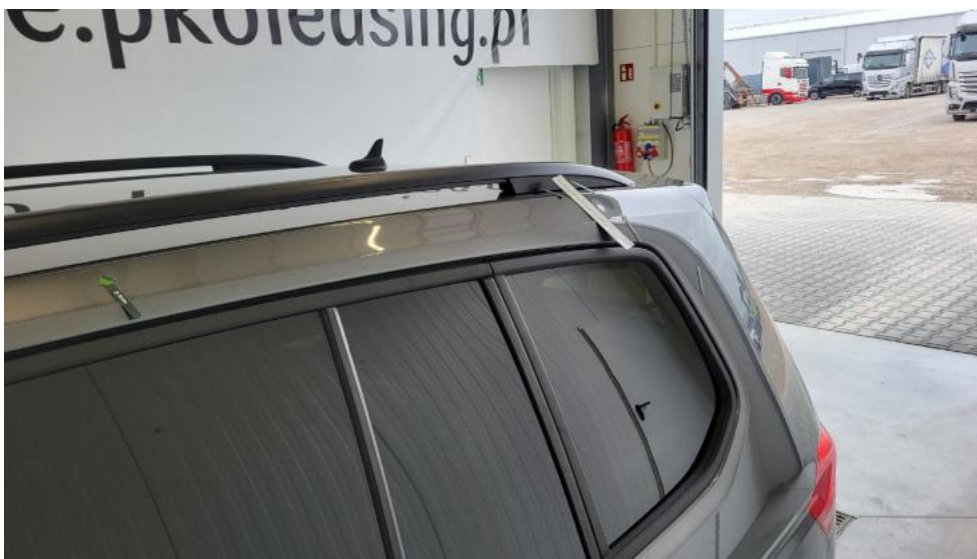
Fot. 65.
Błotnik tylny L / Ściana boczna L - Wgniecenie/odkształcenie 1

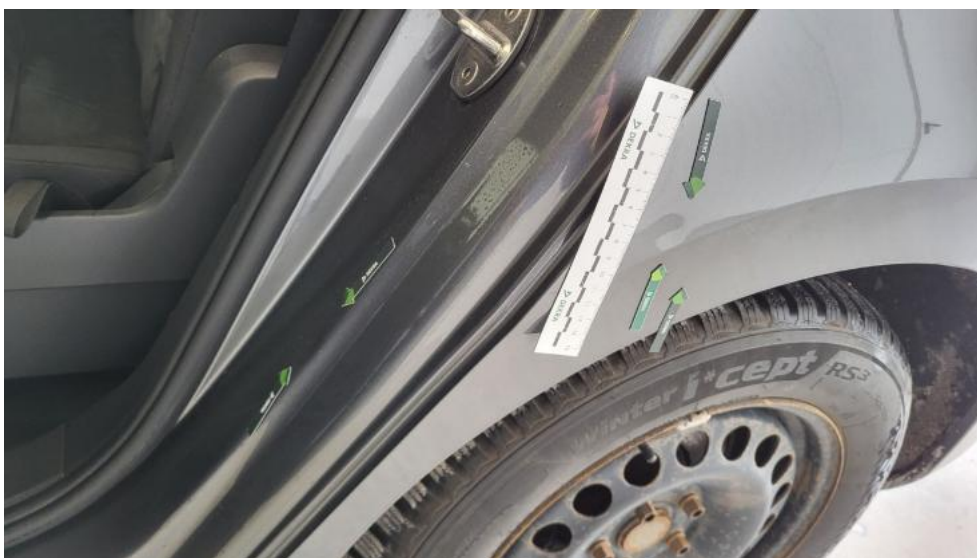
Fot. 66.
Błotnik tylny L / Ściana boczna L - Wgniecenie/odkształcenie 2

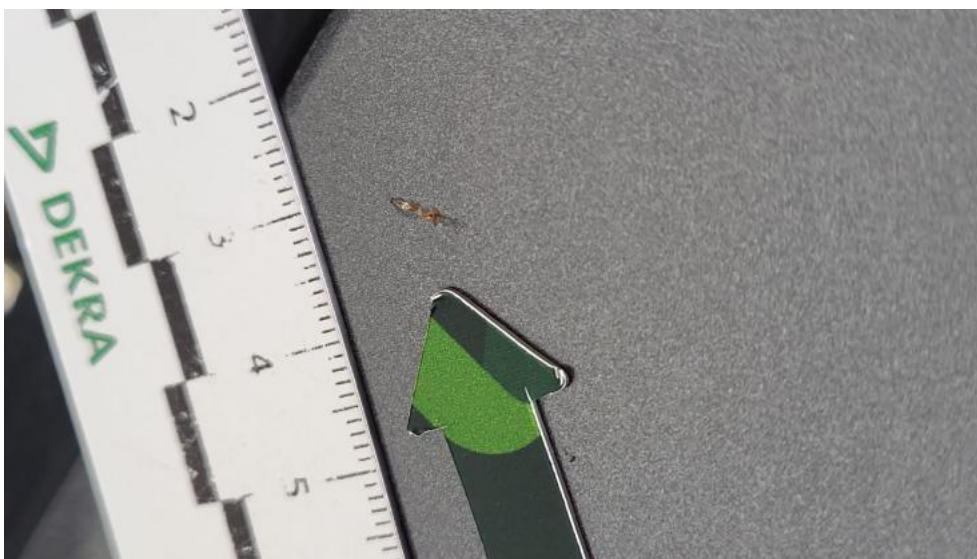
Fot. 67.
Błotnik tylny L / Ściana boczna L - Inne 1

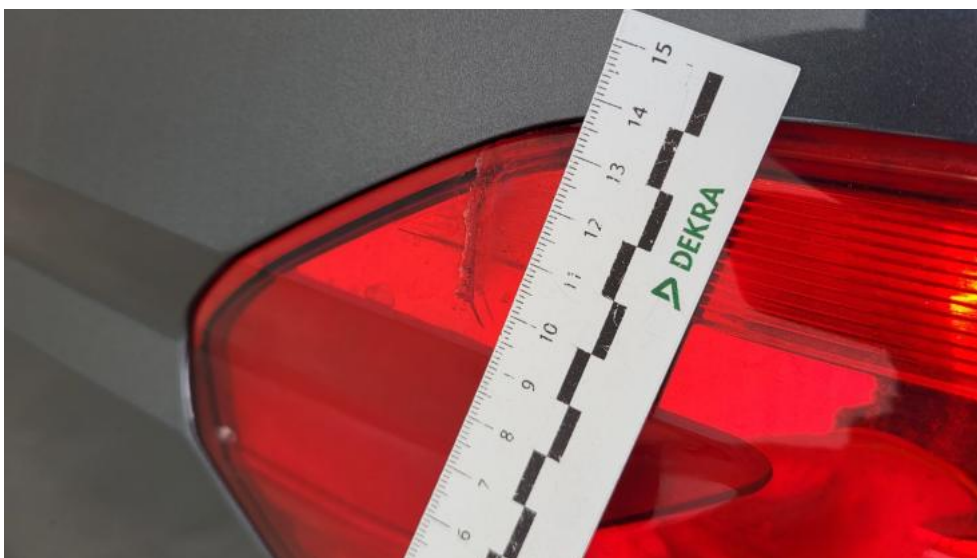
Fot. 68.
Lampa tylna zew L - Pęknięcie/rozerwanie 1

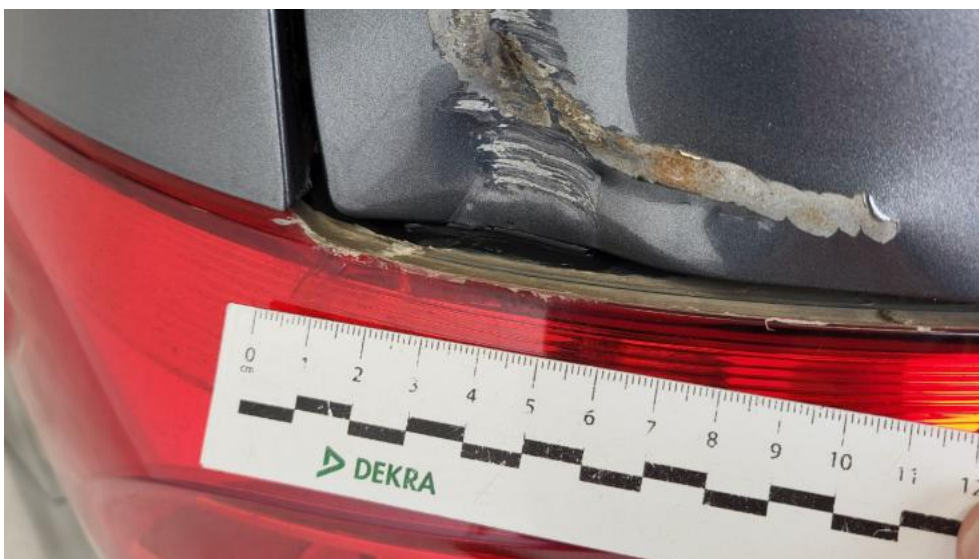
Fot. 69.
Lampa tylna zew L - Pęknięcie/rozerwanie 2

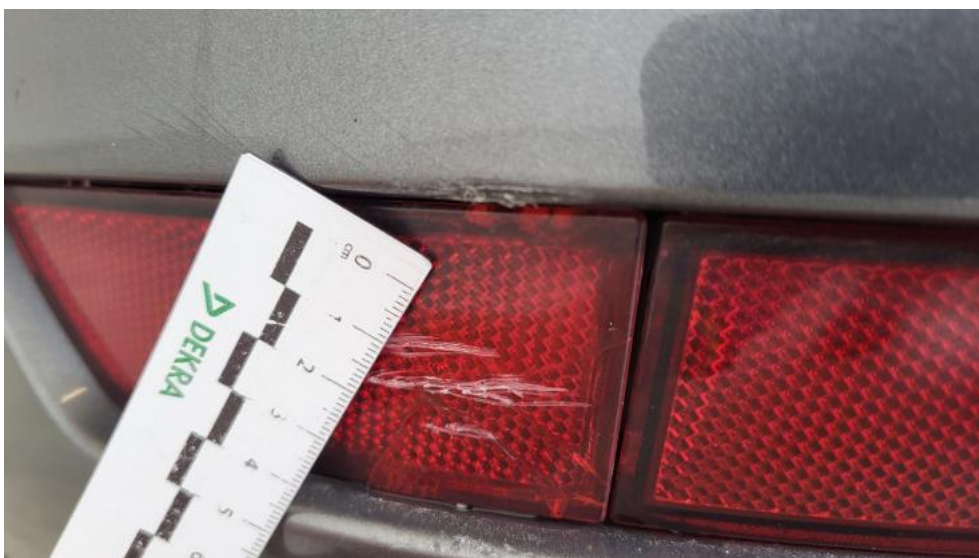
Fot. 70.
Lampa przeciwmgielna tylna L - Pęknięcie/rozerwanie 1

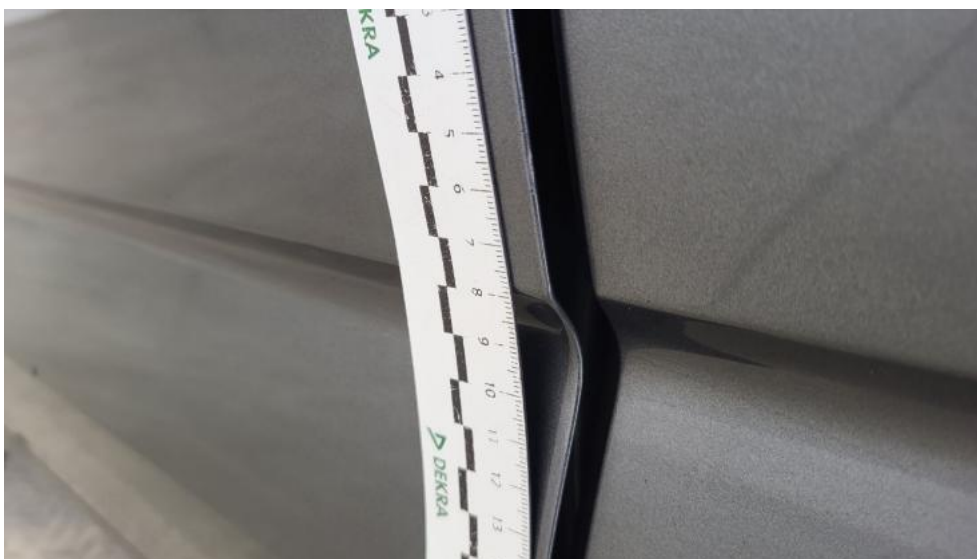
Fot. 71.

Drzwi przed L - Rysa/odprysk 1

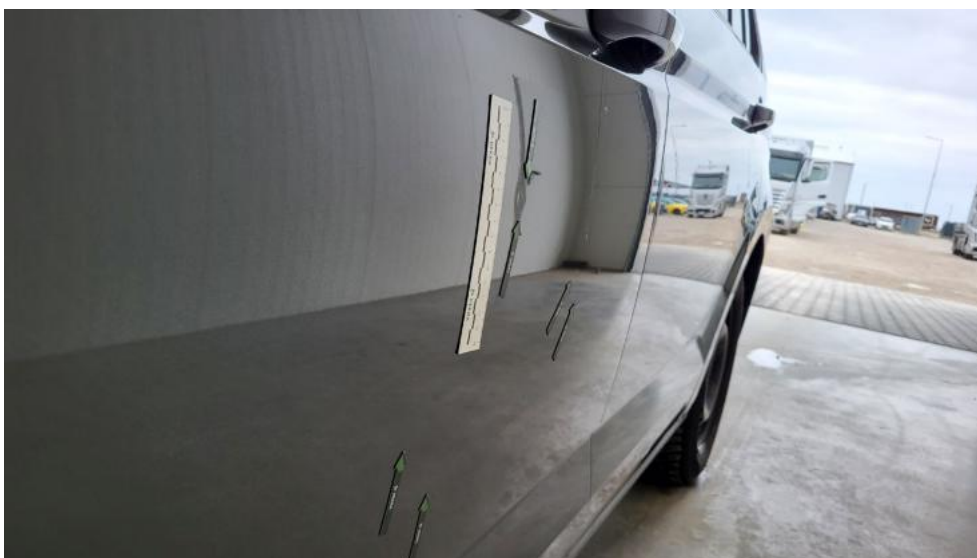
Fot. 72.

Drzwi przed L - Wgniecenie/odkształcenie 1

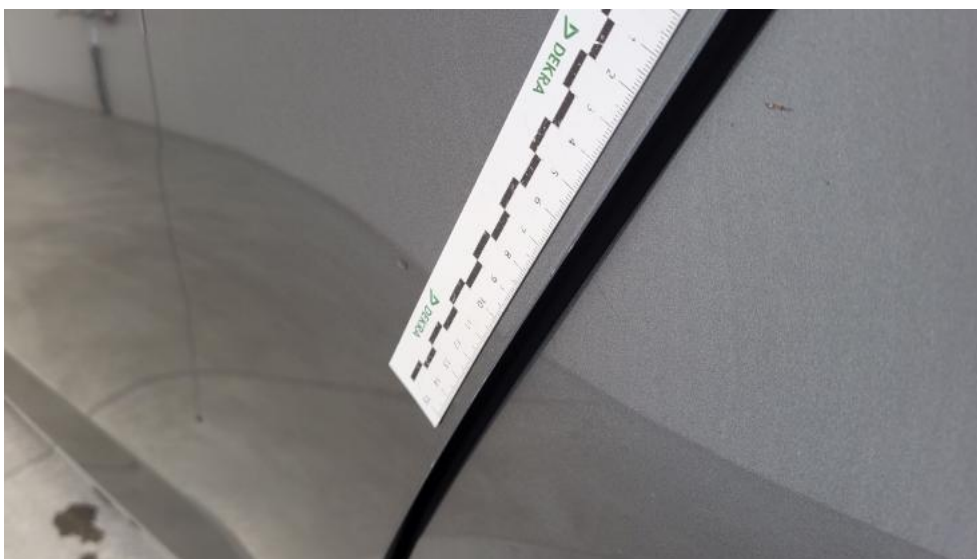
Fot. 73.
Drzwi tylne L - Rysa/odprysk 1

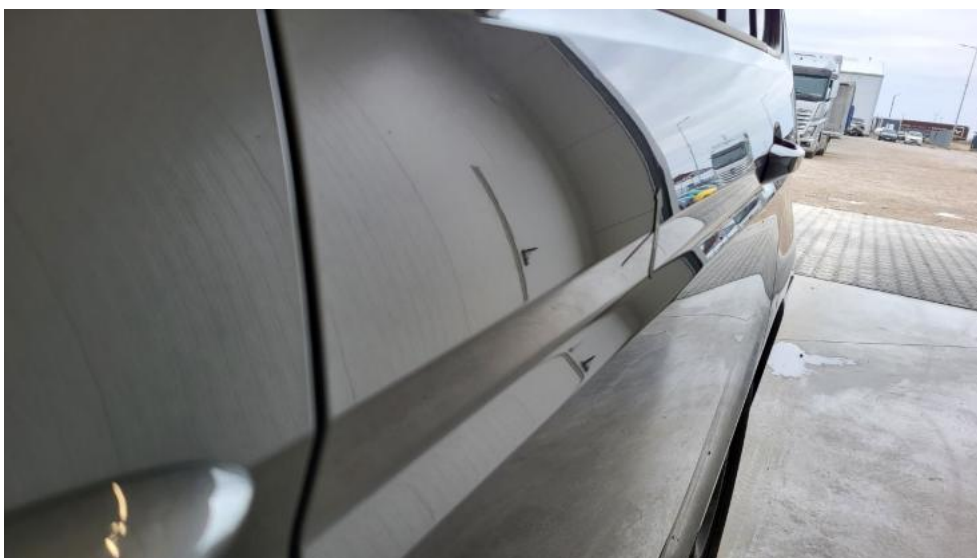
Fot. 74.
Drzwi tylne L - Wgniecenie/odkształcenie 1

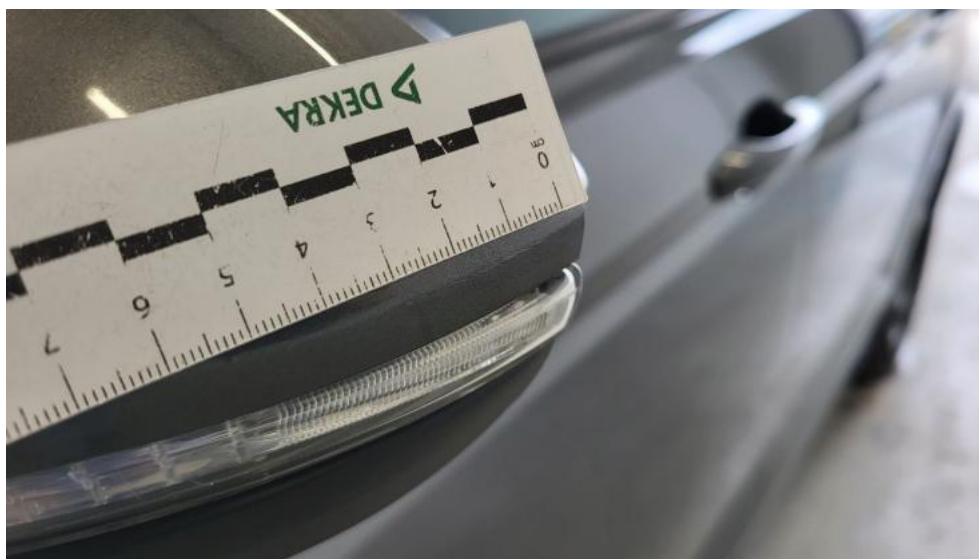
Fot. 75.
Lusterko zew L - Rysa/odprysk 1

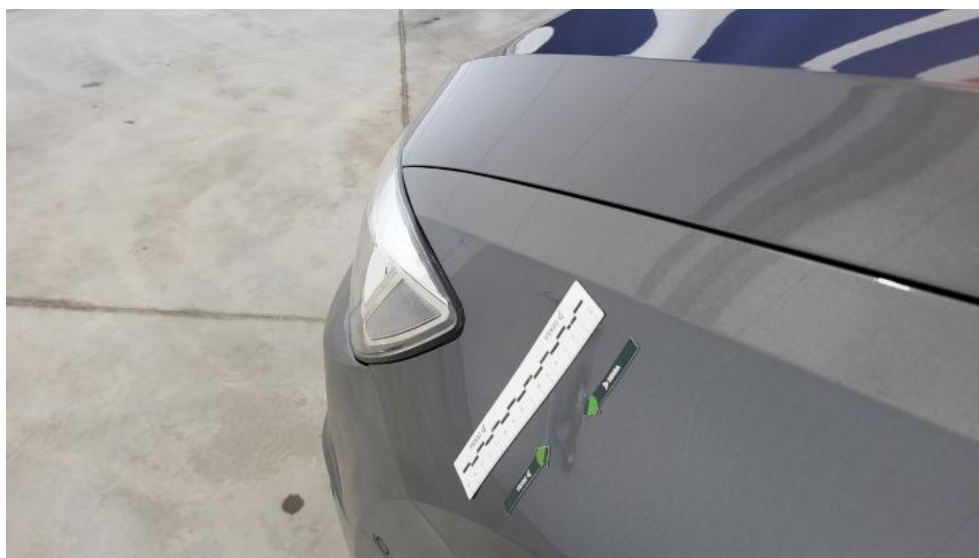
Fot. 76.
Błotnik przedni L - Wgniecenie/odkształcenie 1

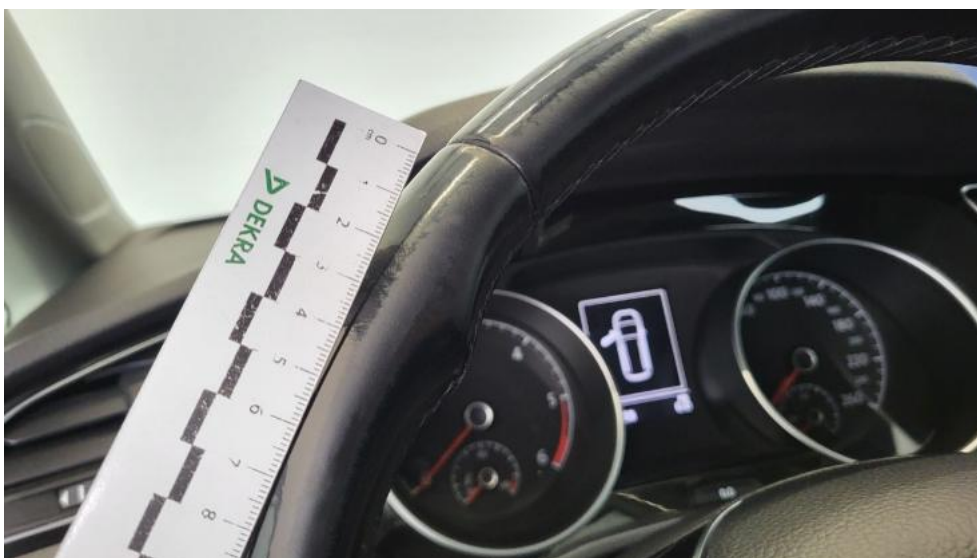
Fot. 78.
Koło kierownicy - Rysa/odprysk 1

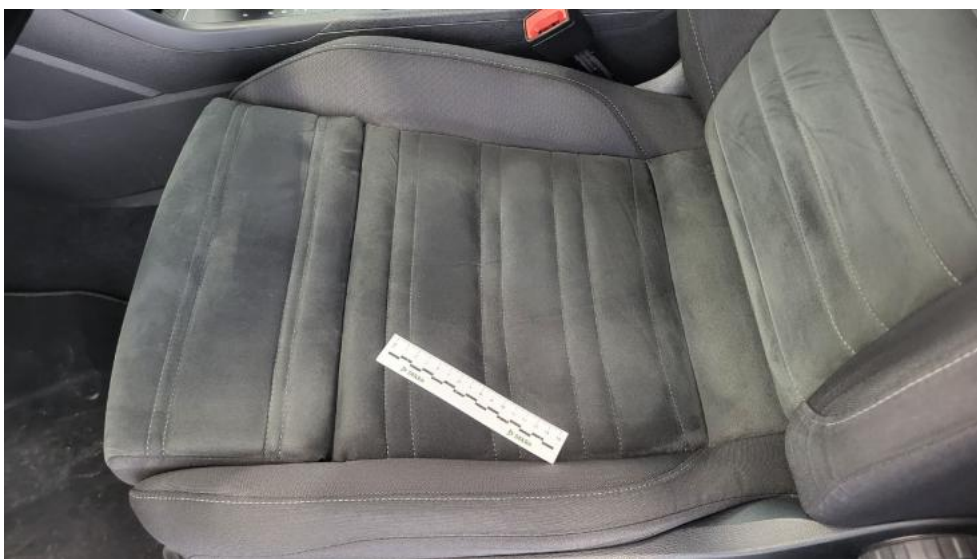
Fot. 79.
Fotel prz. lew. - Inne 1

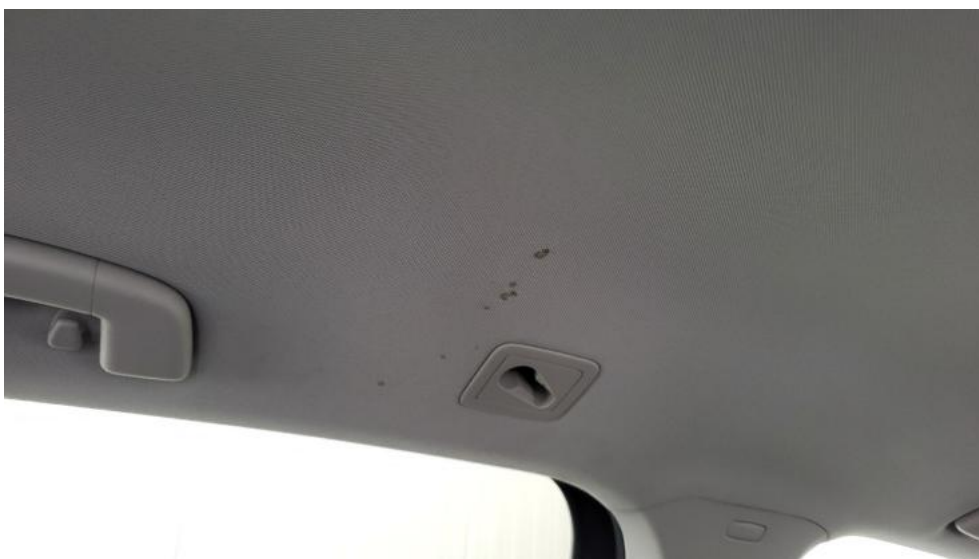
Fot. 83.
Podsufitka - Inne 1

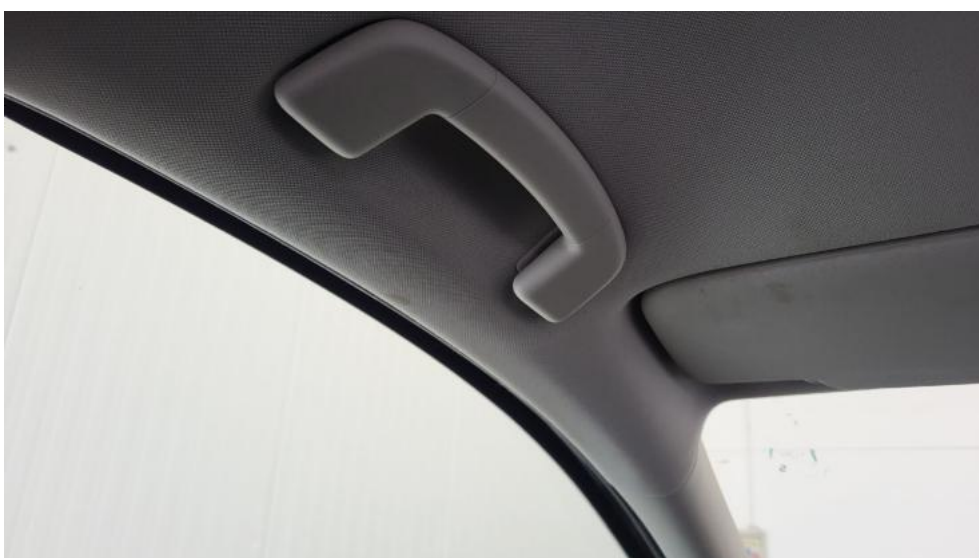
Fot. 84.
Podsufitka - Inne 2

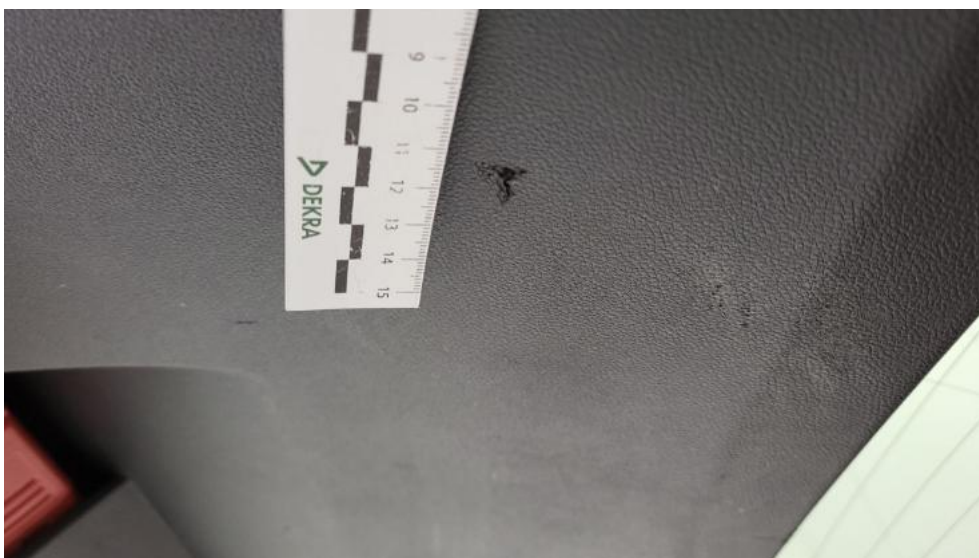
Fot. 86.
Wykładzina pokrywy tylnej - Rysa/odprysk 1
