Nr zlecenia DEKRA: PKOL(W)/LODZ/15615/26/02/19
Nr zlecenia/szkody: 24/013994
Data zlecenia: 19-02-2026

Grupa obiektów (Eurotax)	samochody osobowe
Kod EC (Eurotax)	0146510
Producent	VOLKSWAGEN
Model	Arteon 20-23
Typ/wersja	Arteon 2.0 TDI R-Line DSG
Rodzaj nadwozia	hatchback
Liczba drzwi/liczba miejsc	5/5
Masa własna [kg]	1636
Dopuszczalna masa całkowita [kg]	2200
Rozstaw osi 1/2	2837
Rodzaj silnika	z zapłonem samoczynnym
Układ oczyszczana spalin	KSC
Pojemność silnika [ccm]	1968
Moc silnika [KM/kW]	200/147
Skrzynia biegów	automatyczna
Nr rejestracyjny	DW6YS60
VIN	WVWZZZ3HZME005743
Data 1. rejestracji	04-03-2021
Data nast. bad. techn.	04-03-2026
Rok produkcji	2020
Stan licznika [km]	289 663 (odczytany)
Kolor nadwozia/rodzaj powłoki	czarny/2-warstwowy metalizowany

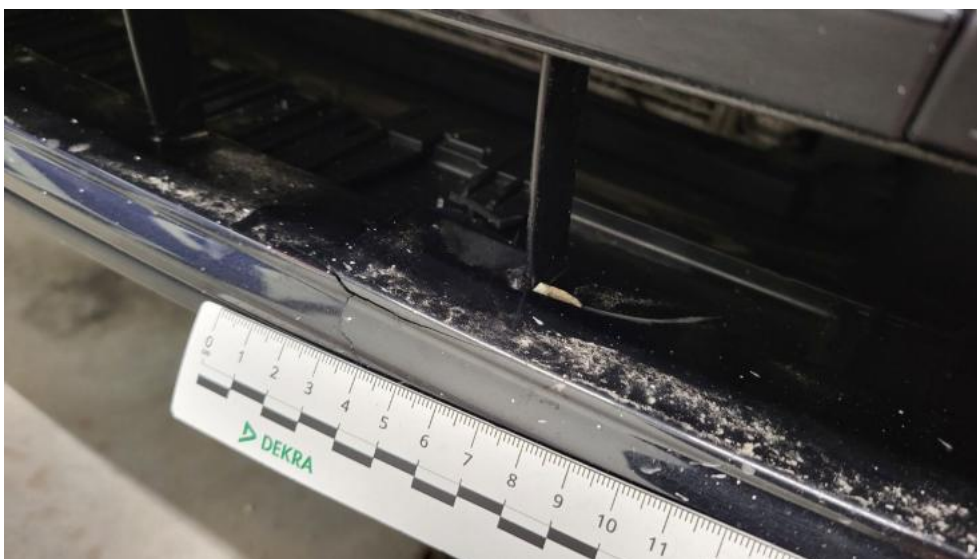
Fot. 43.
Krata zderzaka prz. - Pęknięcie/rozerwanie 1

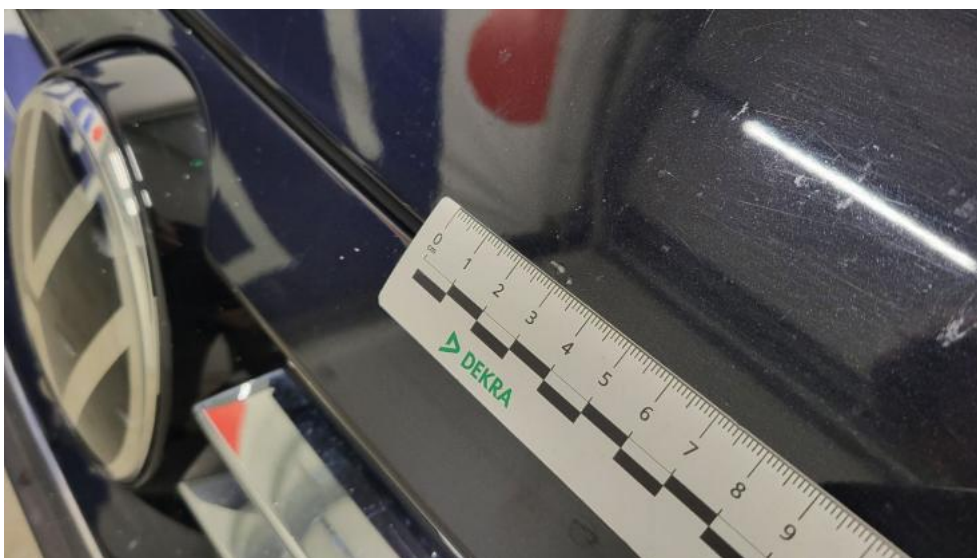
Fot. 44.
Pokrywa komory silnika - Rysa/odprysk 1

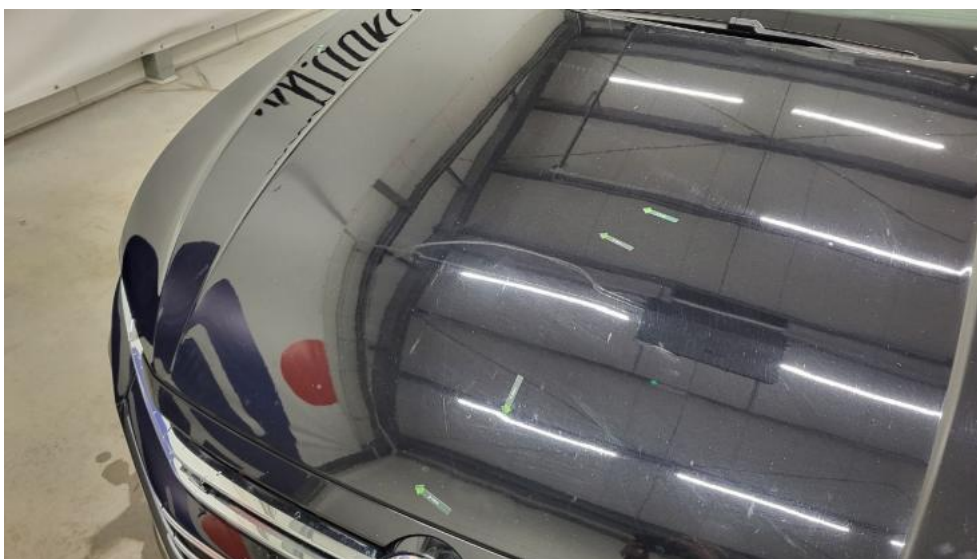
Fot. 45.
Pokrywa komory silnika - Wgniecenie/odkształcenie 1

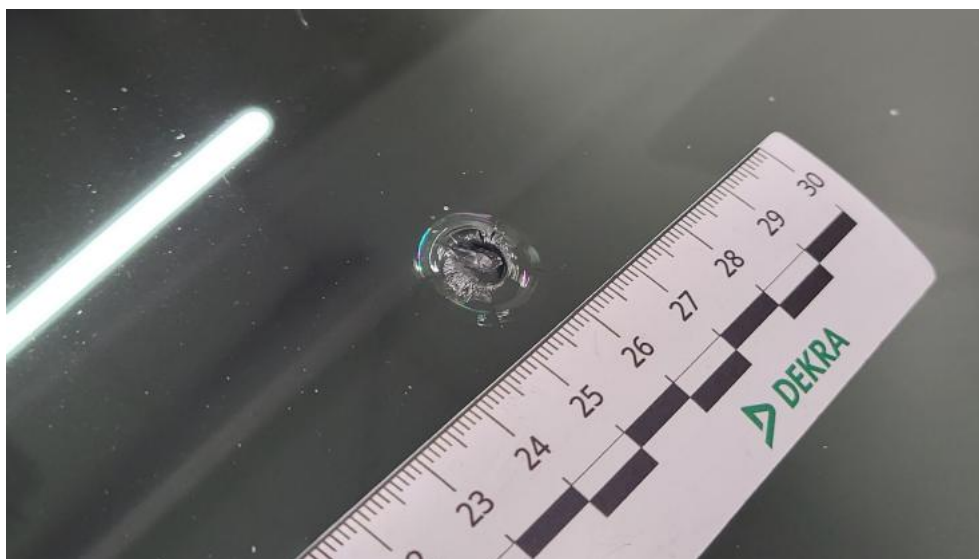
Dostarczono ksero pozwolenia czasowego. Informacja brak kluczyka w pojeździe. Informacja usterka: system keyless. Rysy na samochodzie. Odpryski na szybie czołowej. Widoczne wady lakiernicze.

Fot. 47.
Szyba czołowa - Pęknięcie/rozerwanie 1

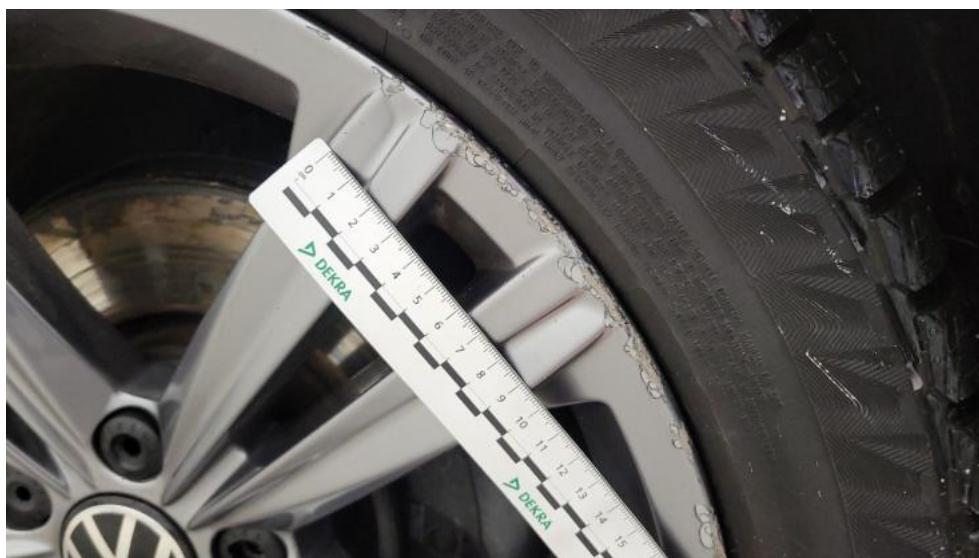
Fot. 48.
Felga aluminiowa przednia P - Rysa/odprysk 1

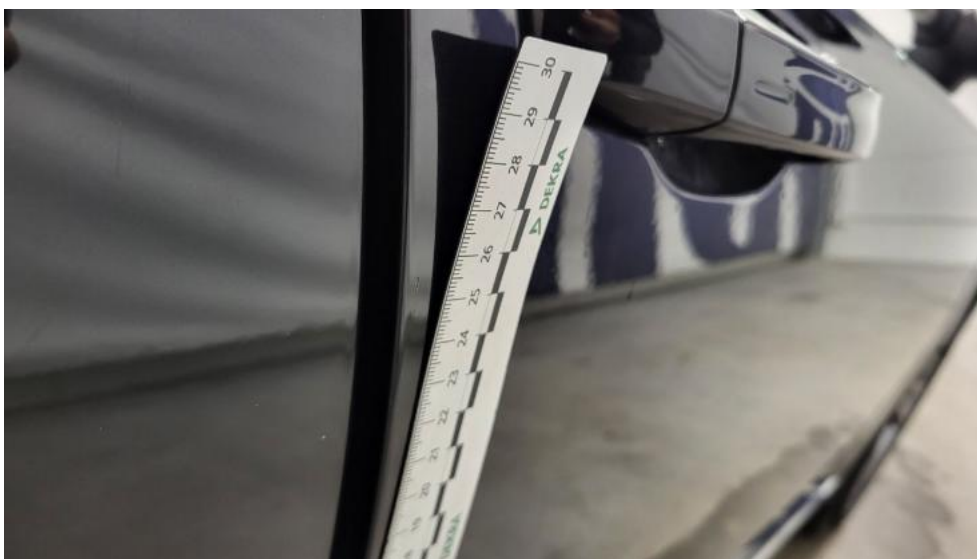
Fot. 49.
Drzwi przednie P - Rysa/odprysk 1

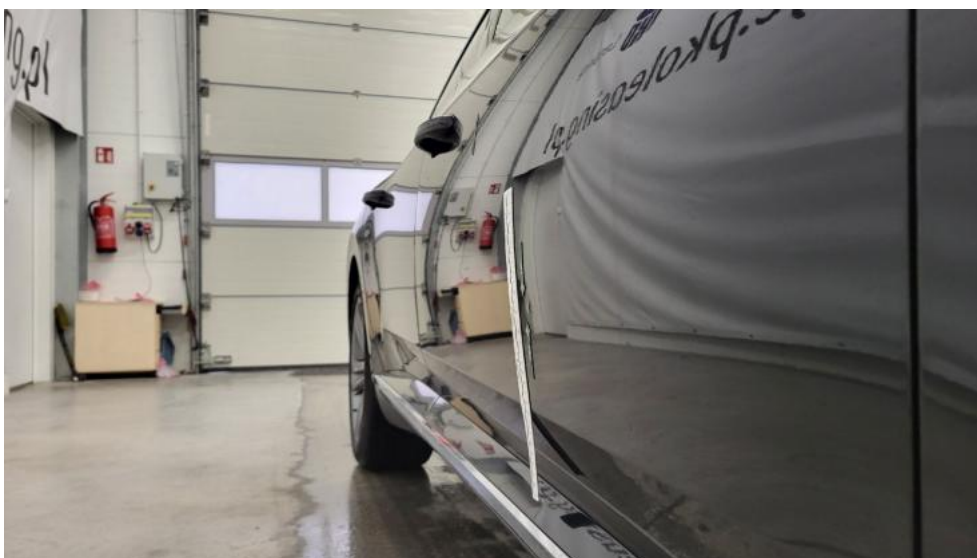
Fot. 50.
Drzwi przednie P - Wgniecenie/odkształcenie 1

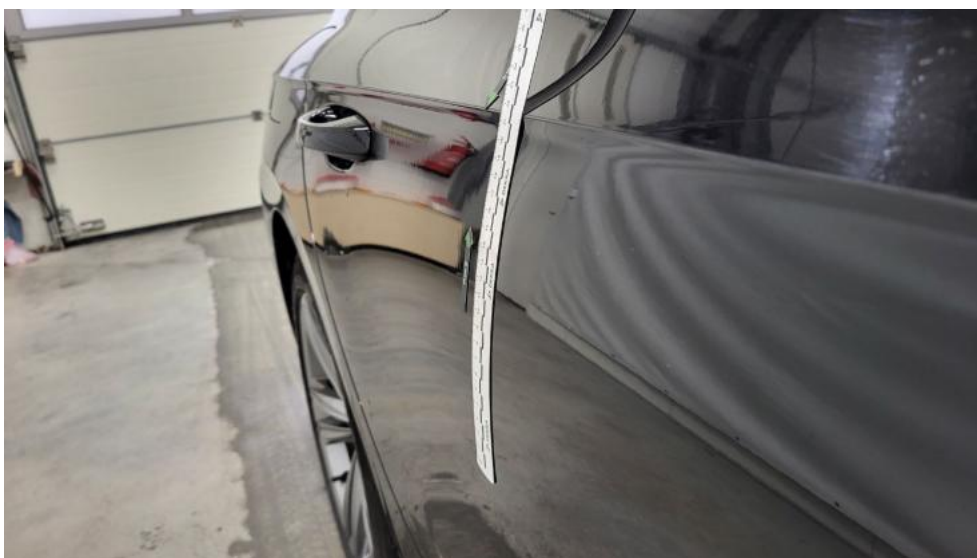
Fot. 52.
Drzwi tylne P - Wgniecenie/odkształcenie 2

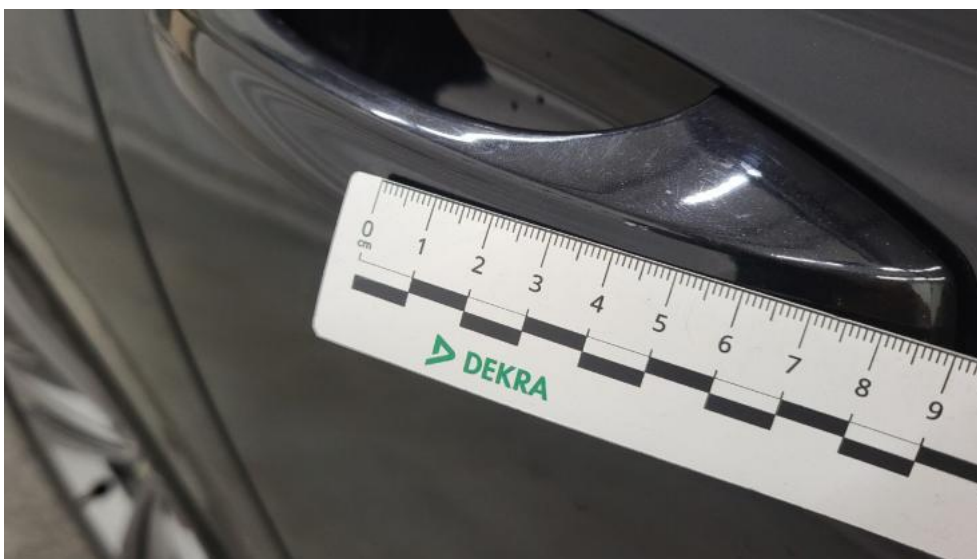
Fot. 53.
Klamka drzwi tyl P - Rysa/odprysk 1

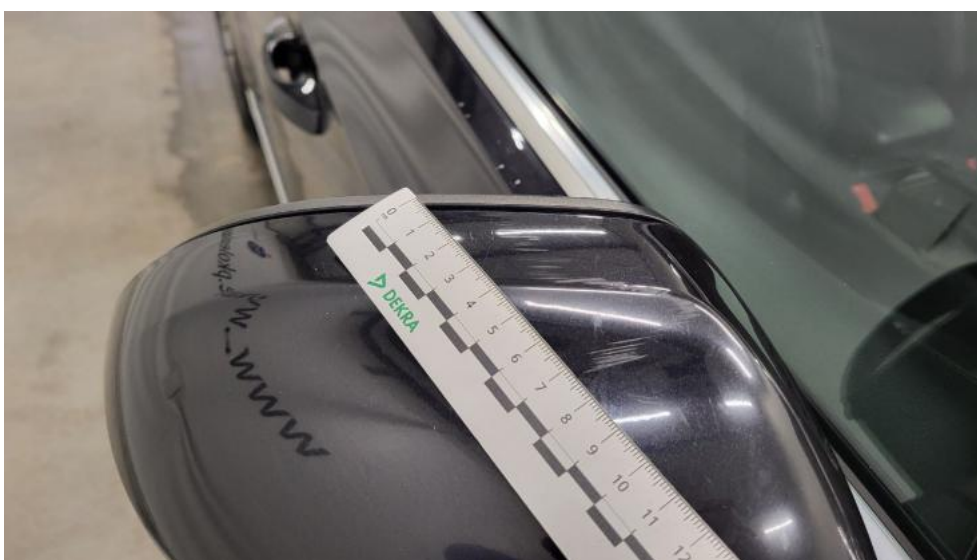
Fot. 54.
Lusterko zew P - Rysa/odprysk 1

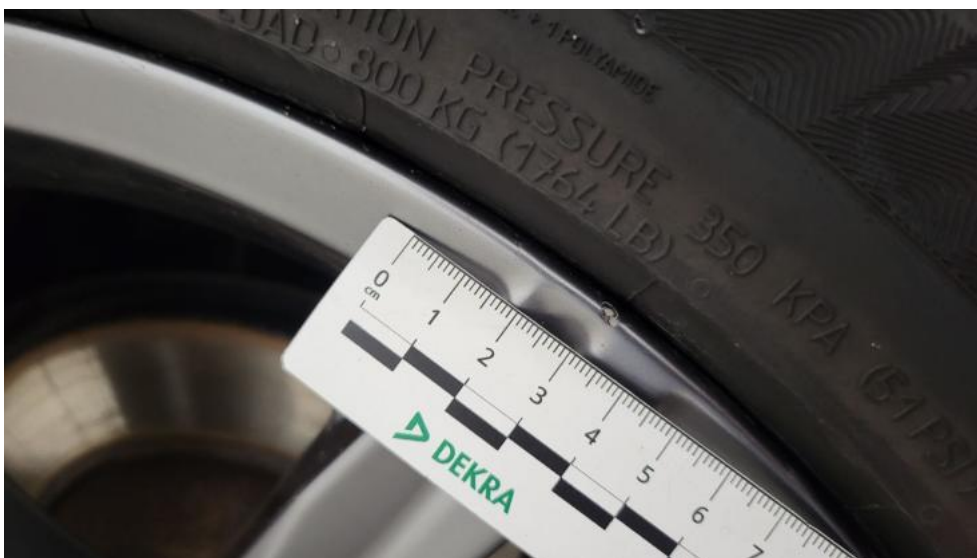
Fot. 56.
Felga aluminiowa tylna P - Rysa/odprysk 1

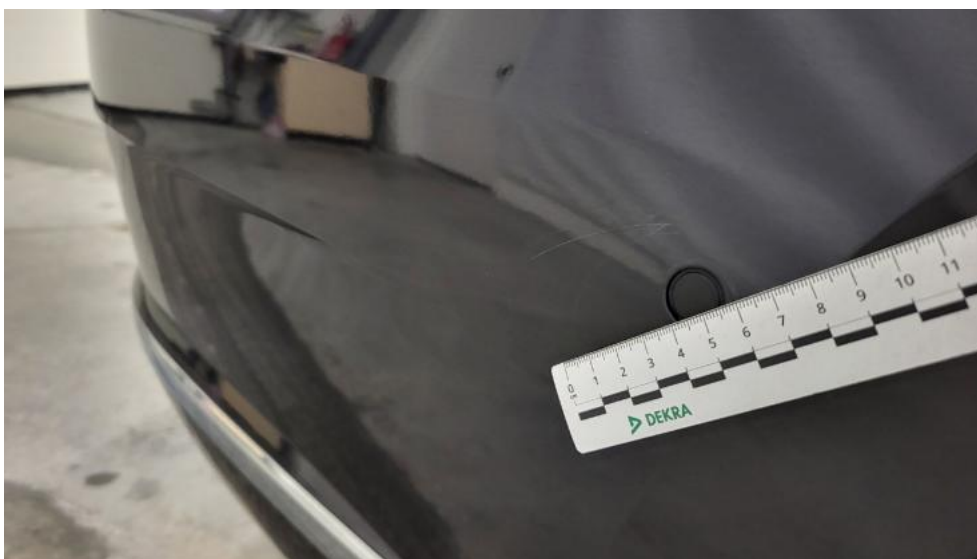
Fot. 57.
Zderzak tylny - Rysa/odprysk 1

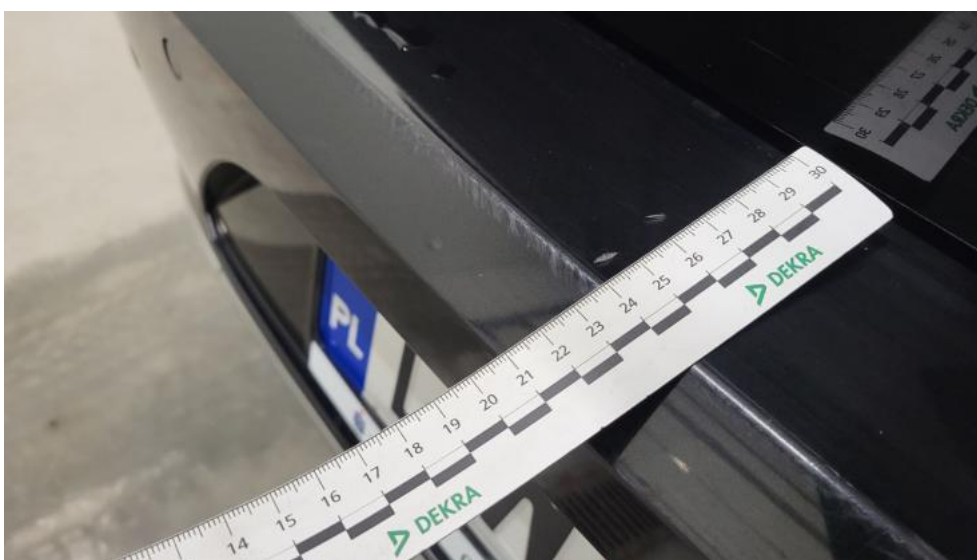
Fot. 58.
Zderzak tylny - Rysa/odprysk 2

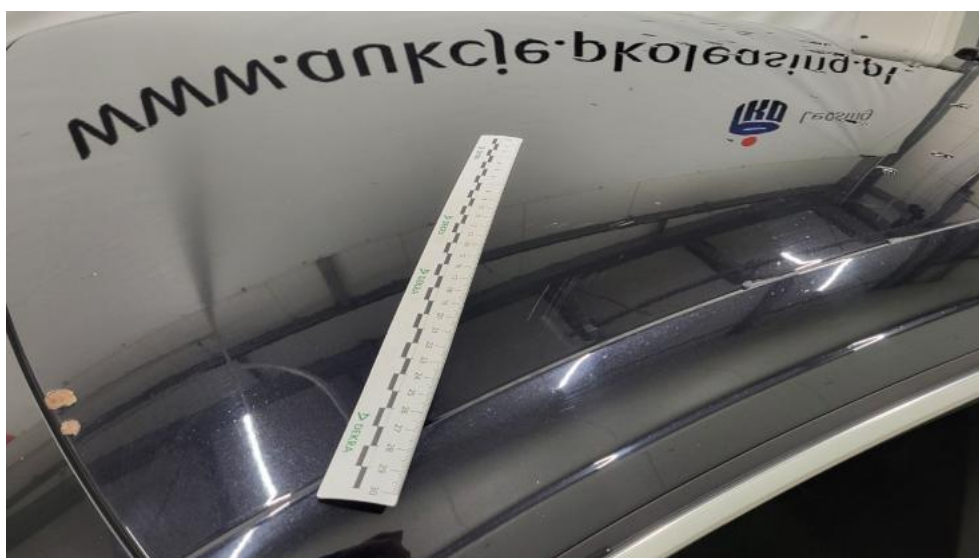
Fot. 60.
Dach - Rysa/odprysk 1

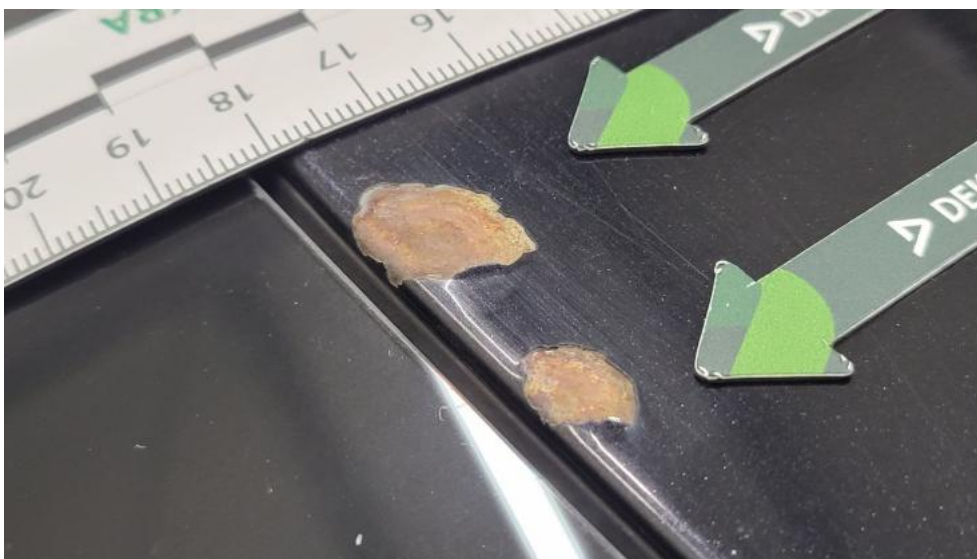
Fot. 61.
Dach - Inne 1

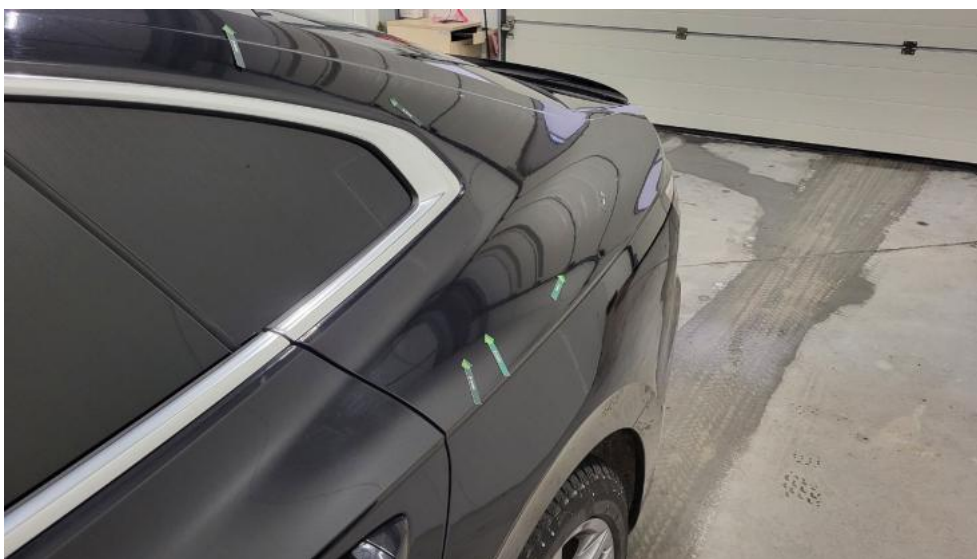
Fot. 63.
Błotnik tylny L / Ściana boczna L - Wgniecenie/odkształcenie 1

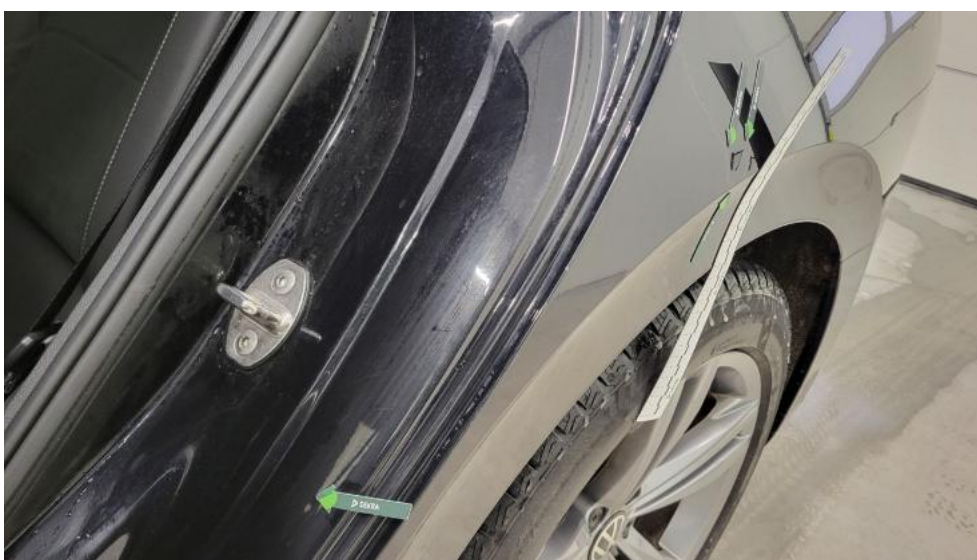
Fot. 64.
Błotnik tylny L / Ściana boczna L - Wgniecenie/odkształcenie 2

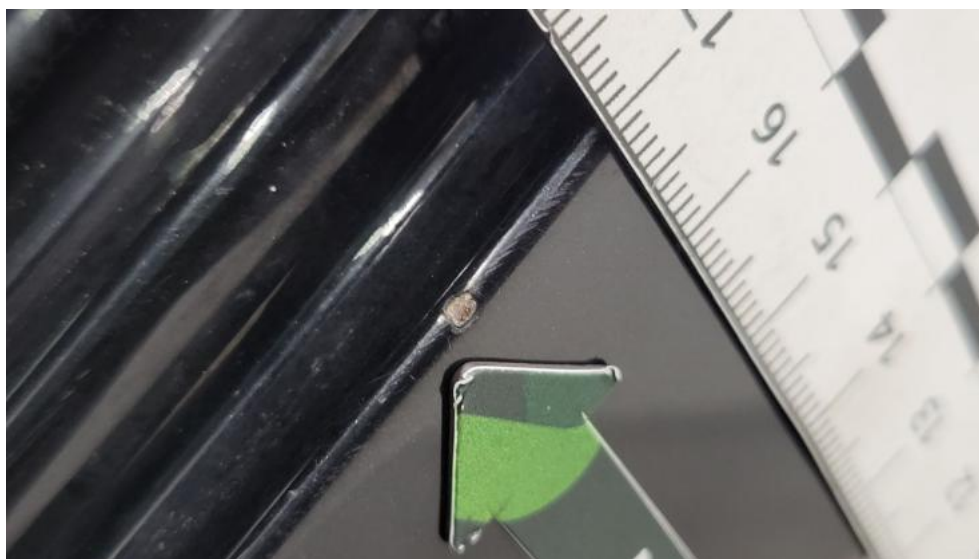
Fot. 65.
Błotnik tylny L / Ściana boczna L - Inne 1

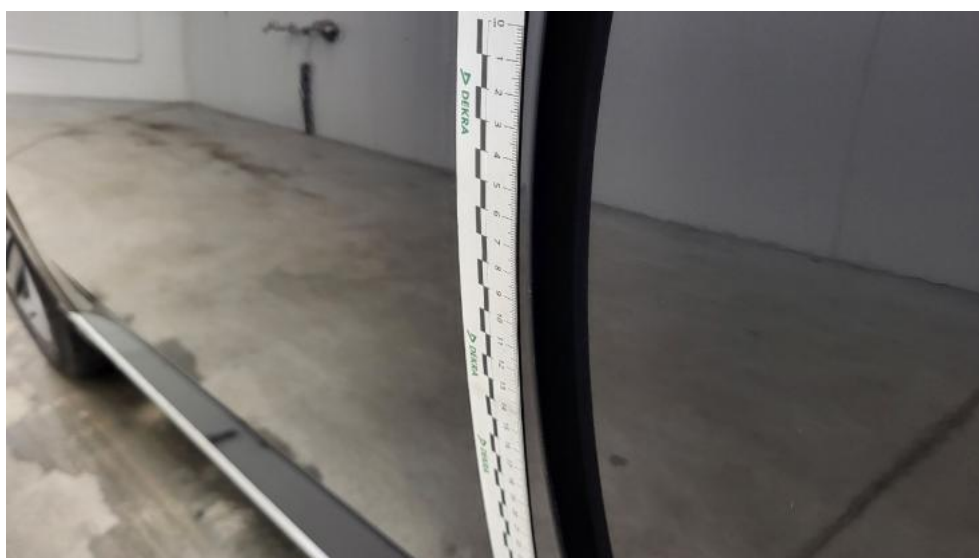
Fot. 66.
Drzwi przed L - Rysa/odprysk 1

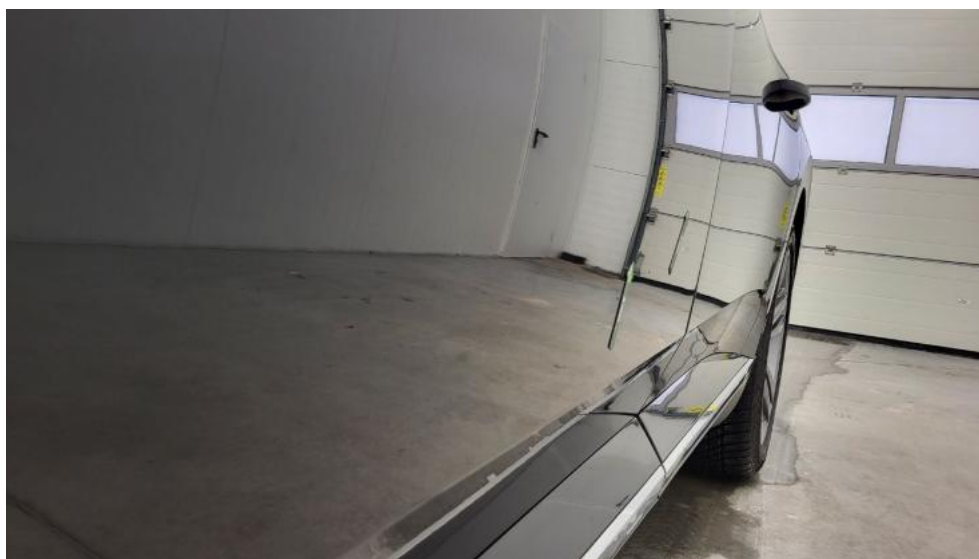
Fot. 67.
Drzwi przed L - Wgniecenie/odkształcenie 1

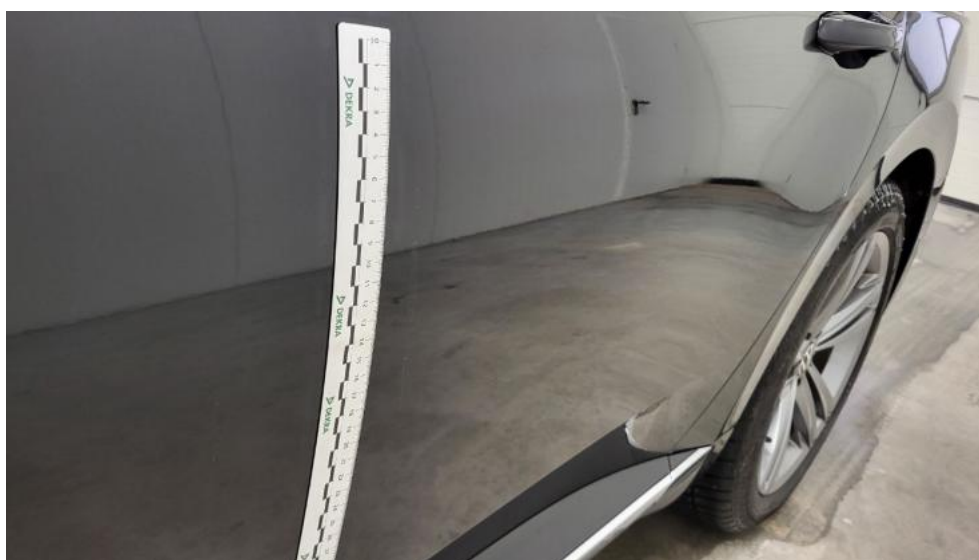
Fot. 68.
Drzwi tylne L - Rysa/odprysk 1

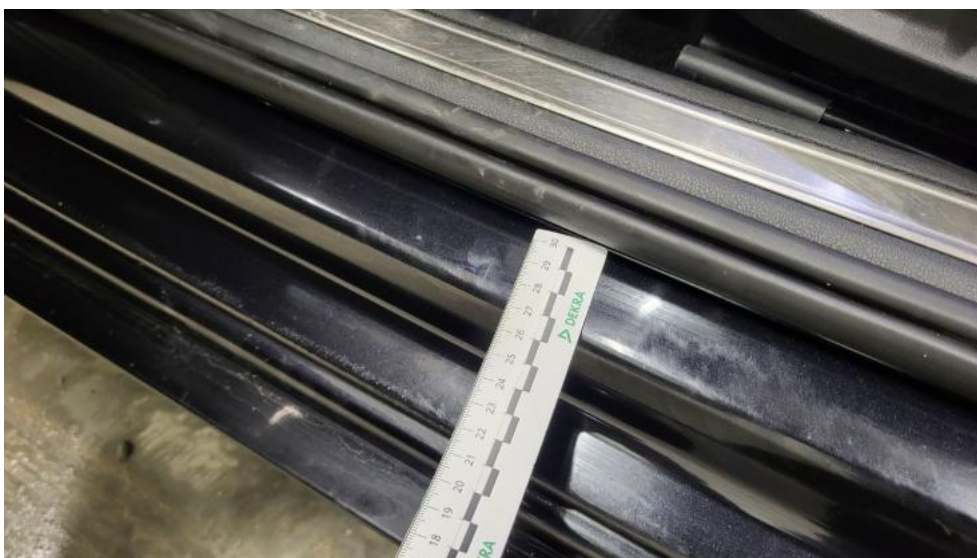
Fot. 70.
Próg L - Rysa/odprysk 1

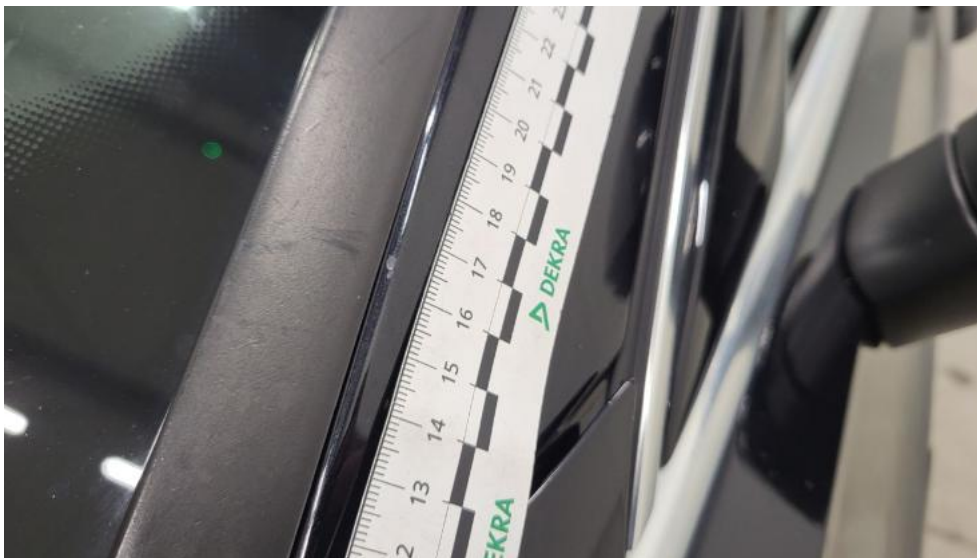
Fot. 71.
Stupek przedni L - Rysa/odprysk 1

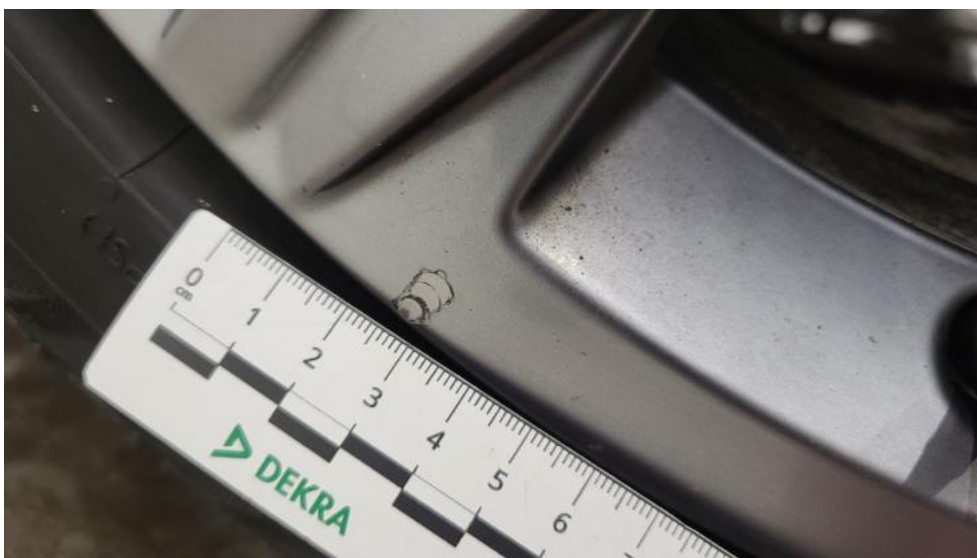
Fot. 72.
Felga Aluminiowa przednia L - Rysa/odprysk 1

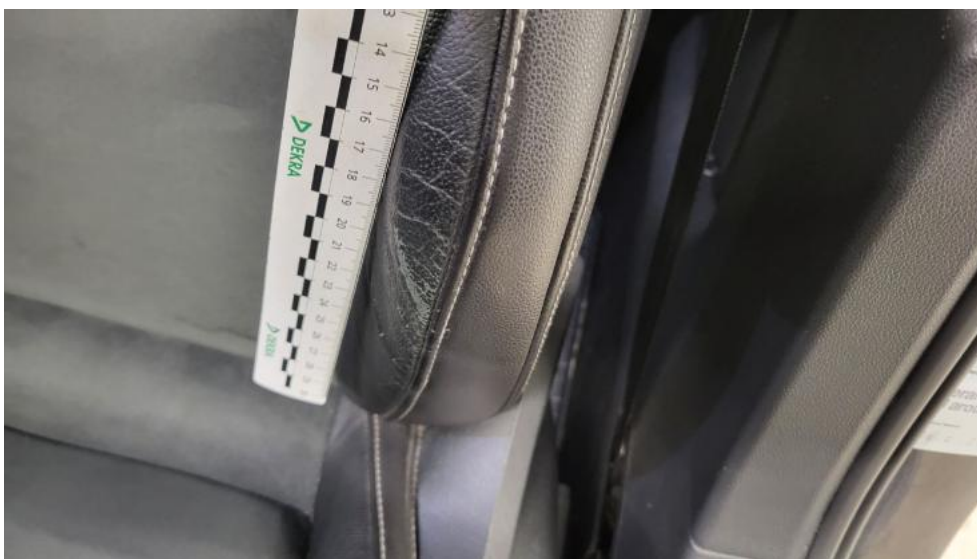
Fot. 73.
Fotel prz. lew. - Inne 1

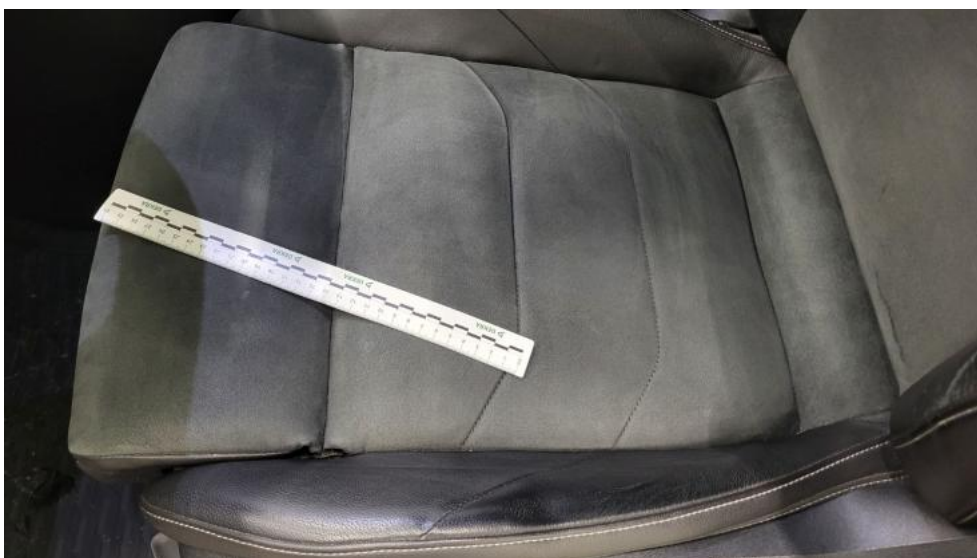
Fot. 74.
Fotel prz. lew. - Inne 2

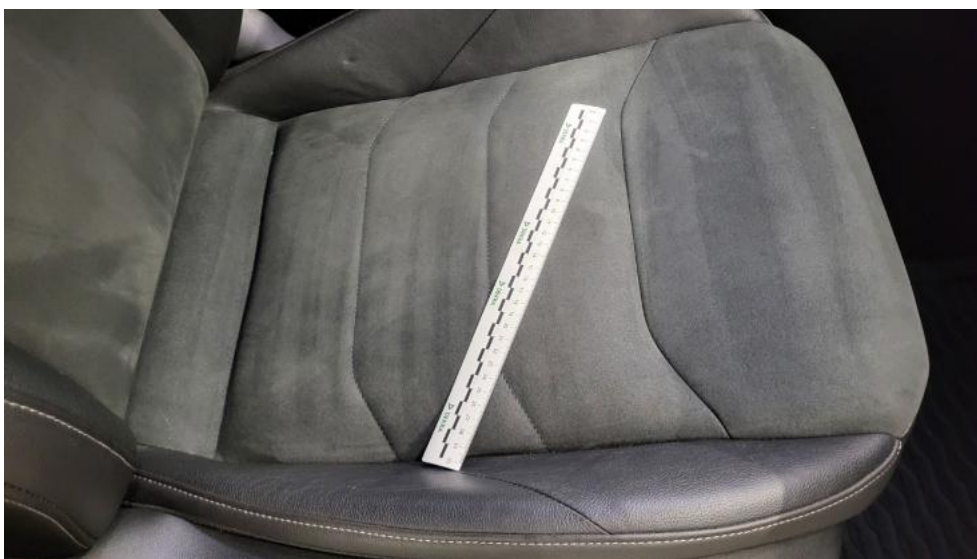
Fot. 75.
Fotel prz. praw. - Inne 1

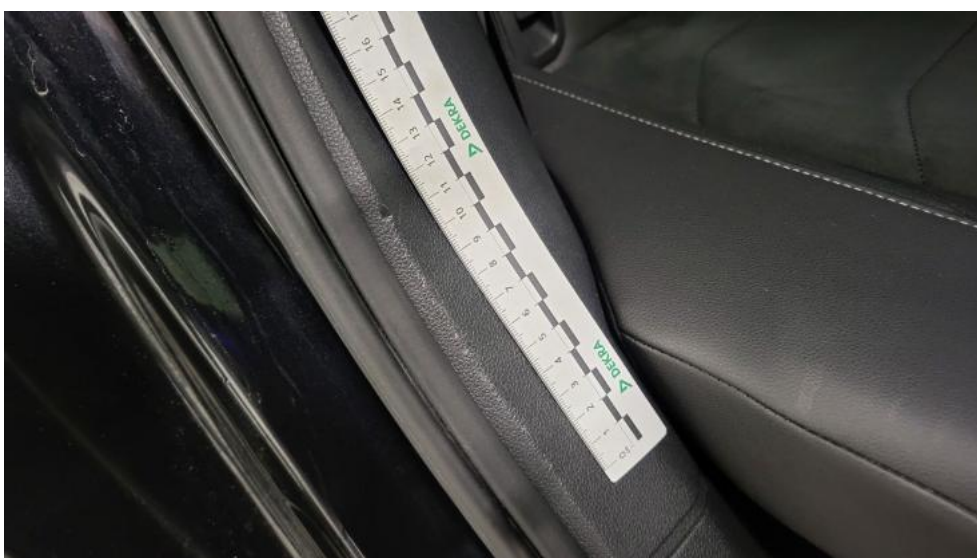
Fot. 76.
Wykładzina(y) słupka tylnego P - Rysa/odprysk 1
