Nr zlecenia DEKRA: PKOL(W)/LODZ/16330/26/02/23  
Nr zlecenia/szkody: PS23/03044  
Data zlecenia: 23-02-2026

| Producent | OPEL |
| Typ/wersja | Astra V 1.6 CDTI Enjoy S&S |
| VIN | W0VBD6EF3KG301522 |

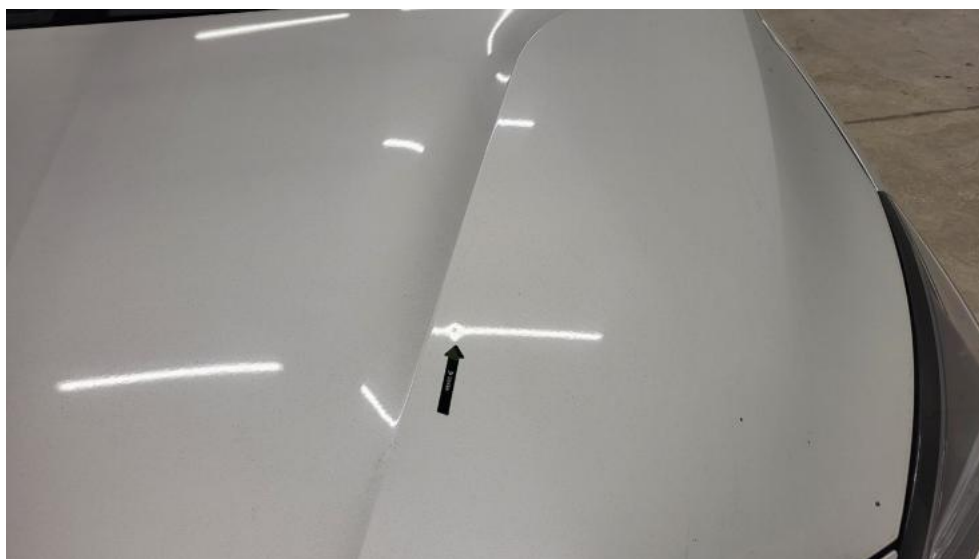
**Fot. 35.**

Pokrywa komory silnika - Wgniecenie/odkształcenie 1

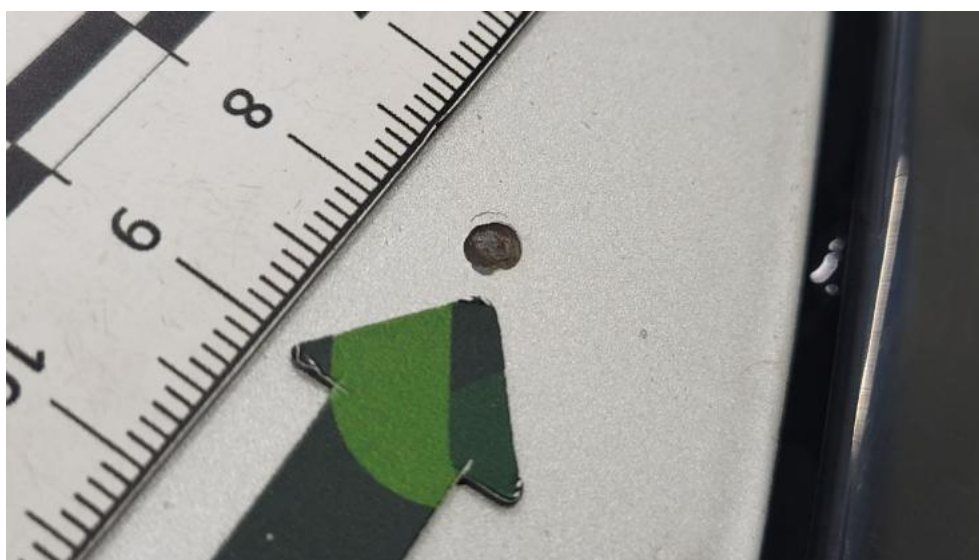
**Fot. 36.**

Pokrywa komory silnika - Inne 1

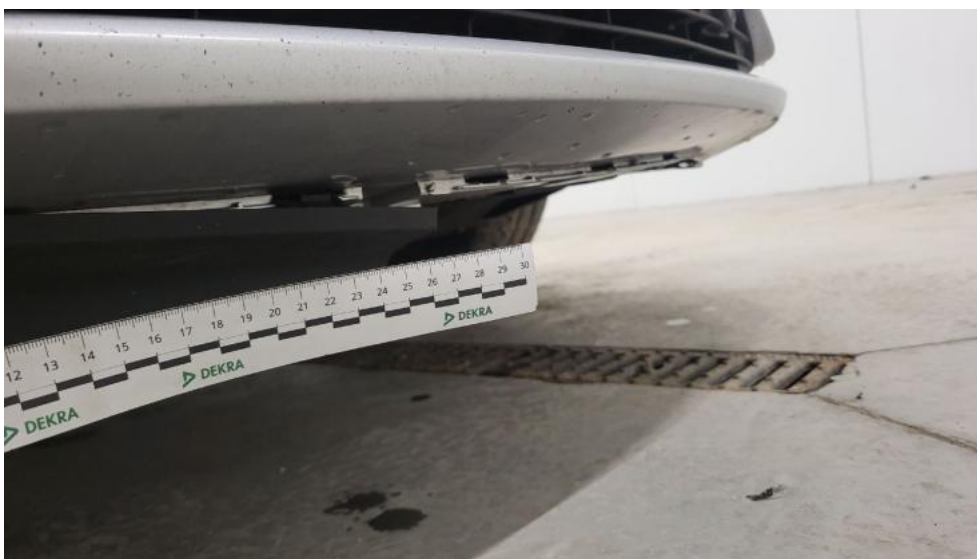
**Fot. 37.**

Spoiler zderzaka przedniego - Inne 1

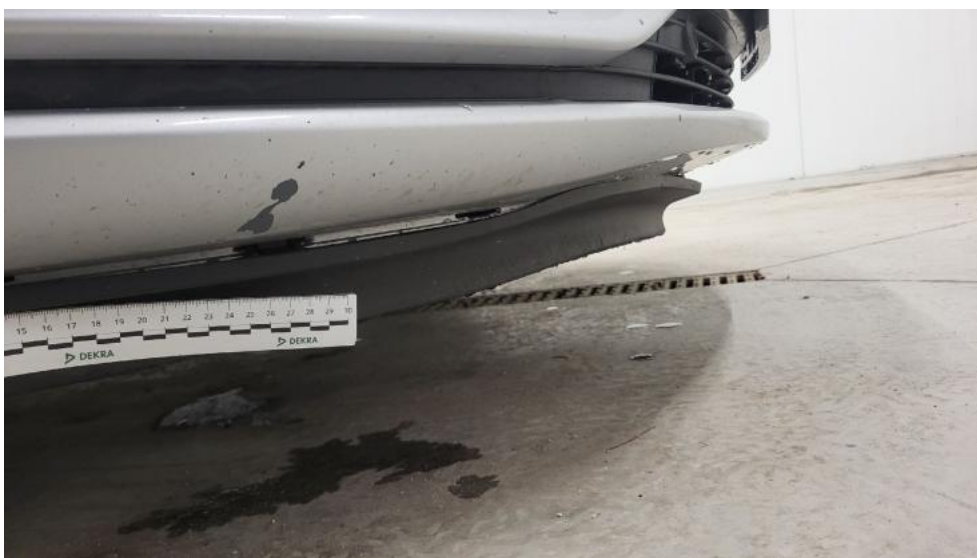
**Fot. 38.**

Spoiler zderzaka przedniego - Inne 2

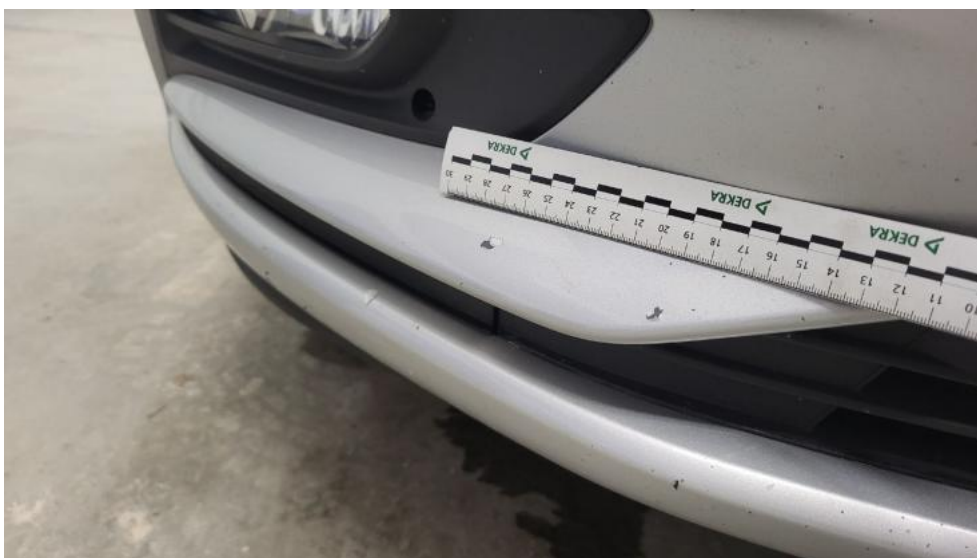
**Fot. 40.**

Zderzak - Rysa/odprysk 2

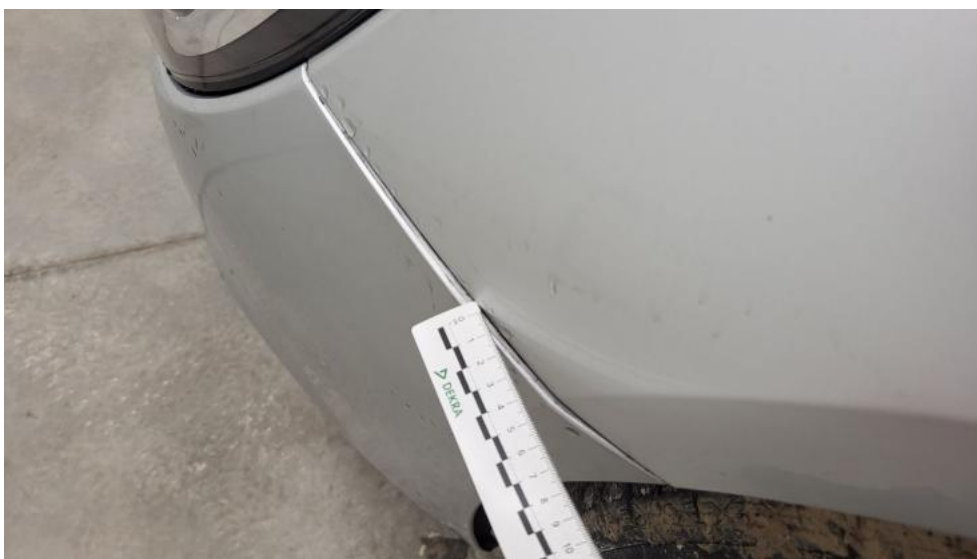
**Fot. 41.**  
Zderzak - Inne 1

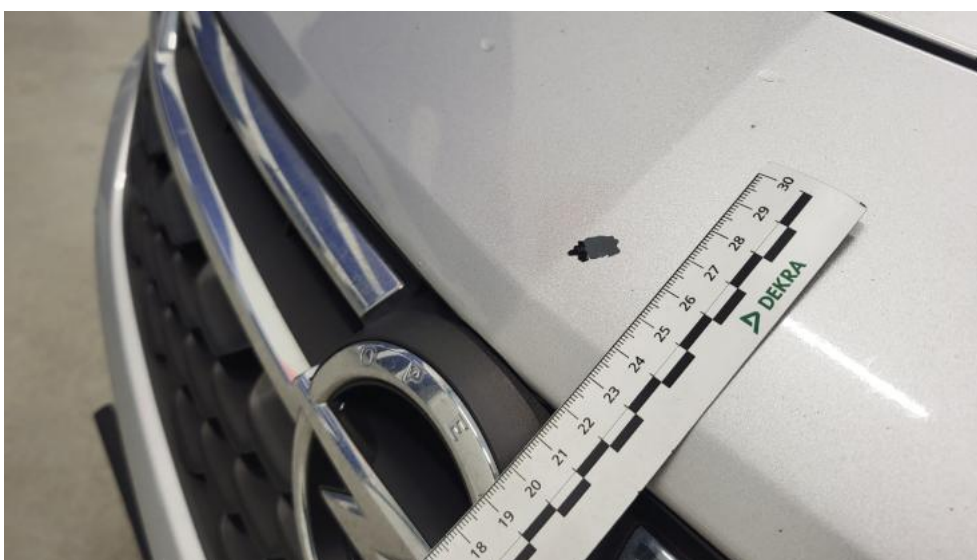
**Fot. 42.**  
Zderzak przedni cz góna - Rysa/odprysk 1

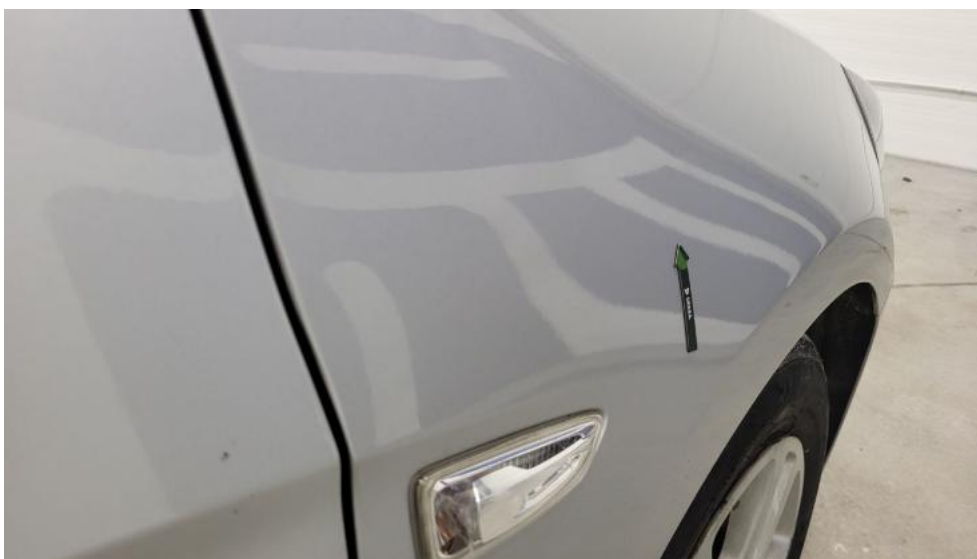
**Fot. 43.**

Błotnik przedni P - Wgniecenie/odkształcenie 1

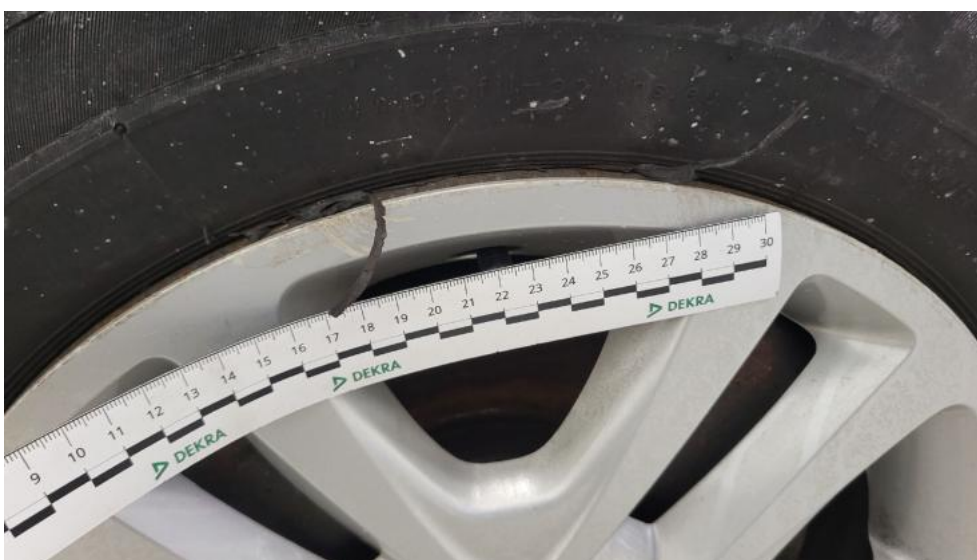
**Fot. 44.**

Kołpak przedni P - Rysa/odprysk 1

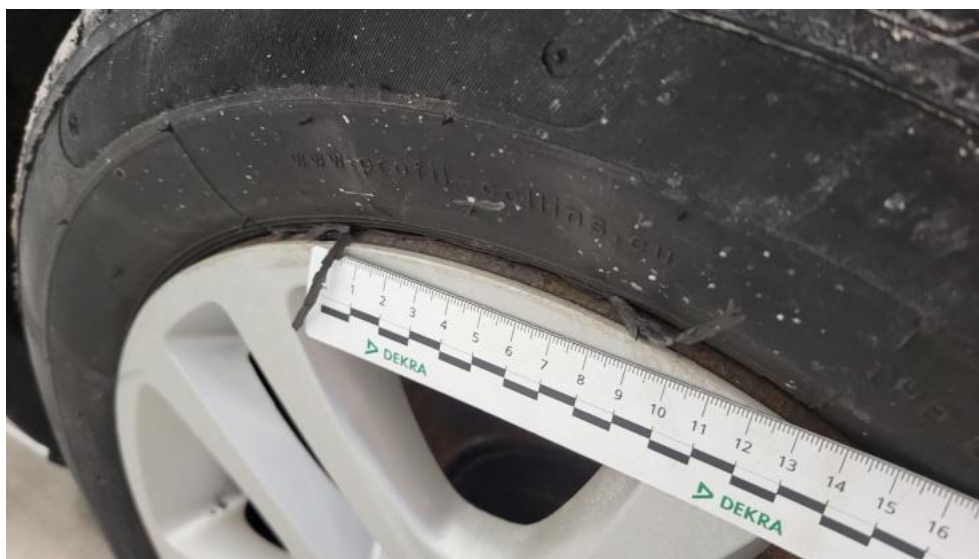
**Fot. 45.**

Opona przednia P - Pęknięcie/rozerwanie 1

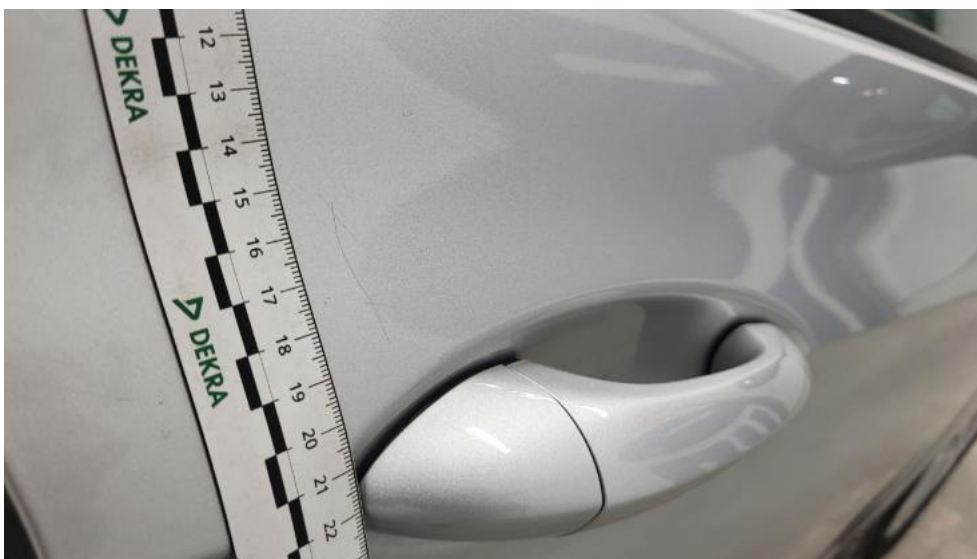
**Fot. 47.**

Drzwi przednie P - Rysa/odprysk 1

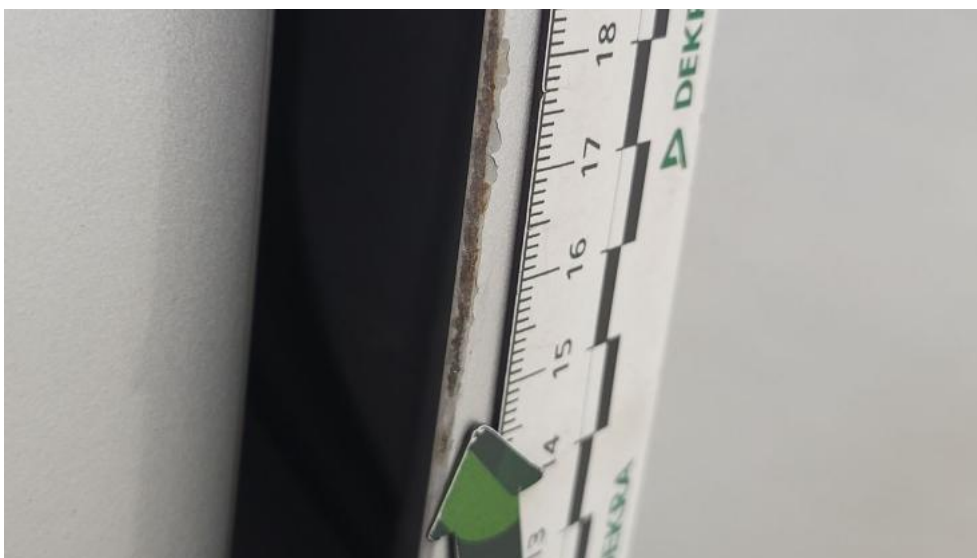
**Fot. 48.**

Drzwi przednie P - Inne 1

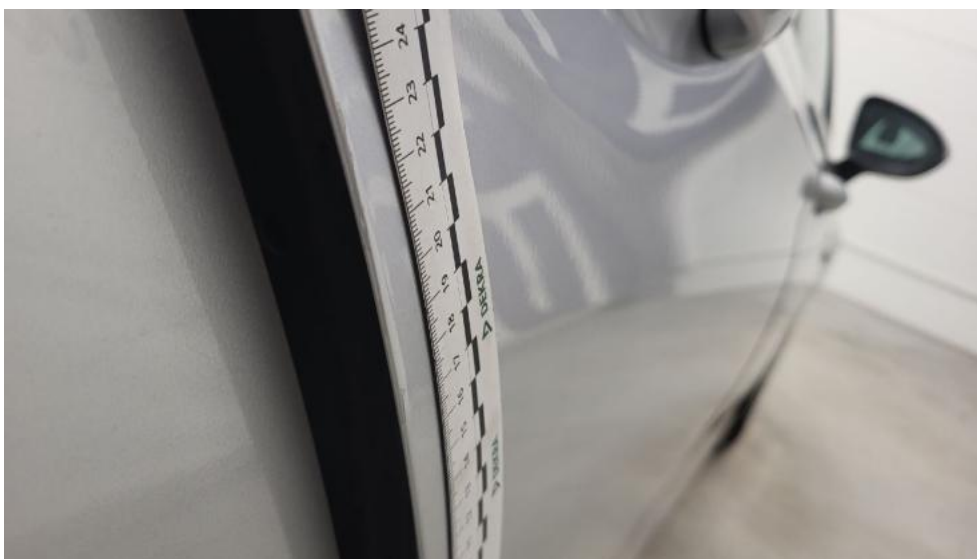
**Fot. 49.**

Drzwi tylne P - Rysa/odprysk 1

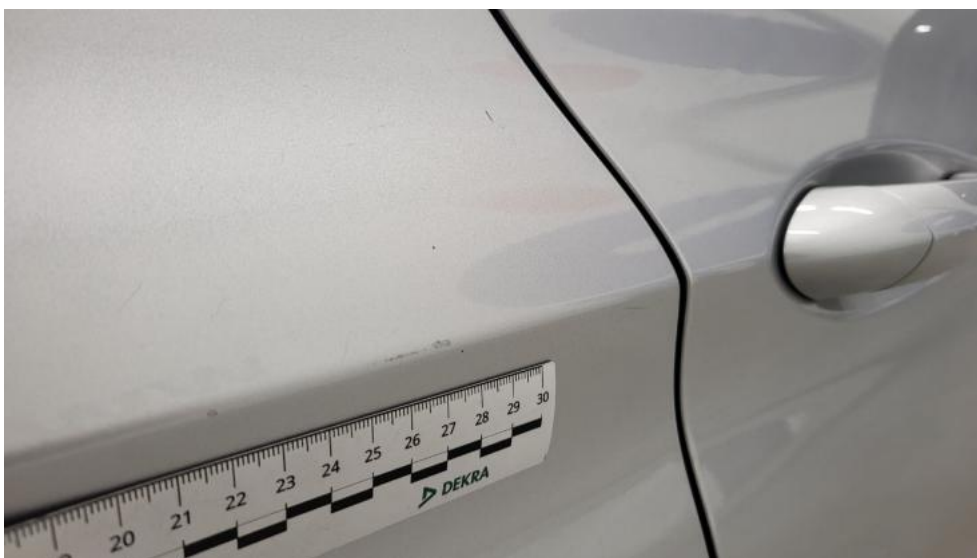
**Fot. 50.**

Drzwi tylne P - Rysa/odprysk 2

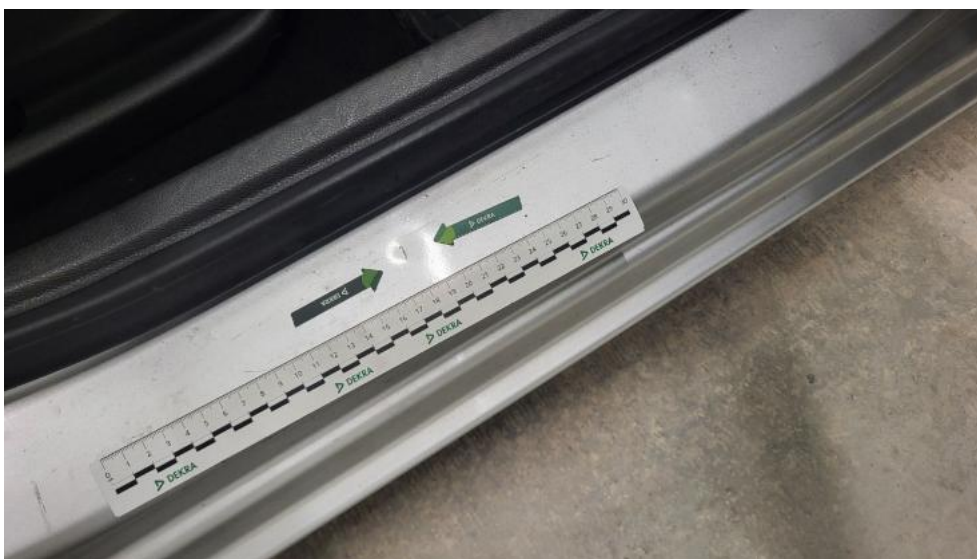
**Fot. 51.**

Próg P - Wgniecenie/odkształcenie 1

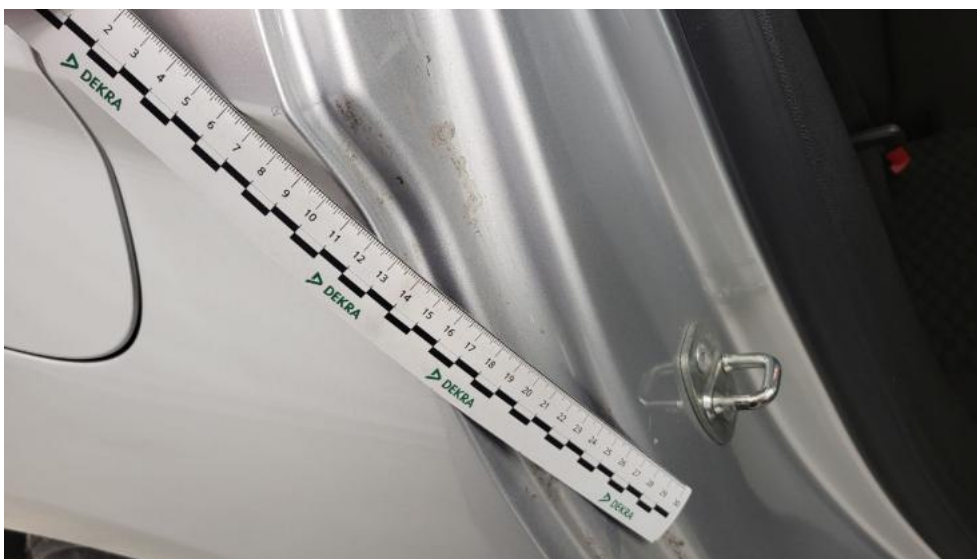
**Fot. 53.**

Błotnik tylny P / Ściana boczna P - Rysa/odprysk 1

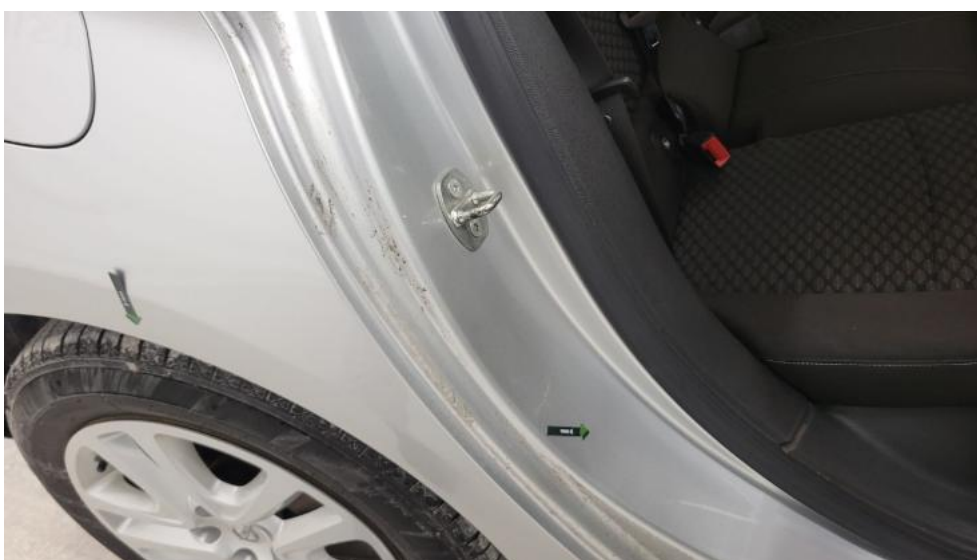
**Fot. 54.**

Błotnik tylny P / Ściana boczna P - Wgniecenie/odkształcenie 1

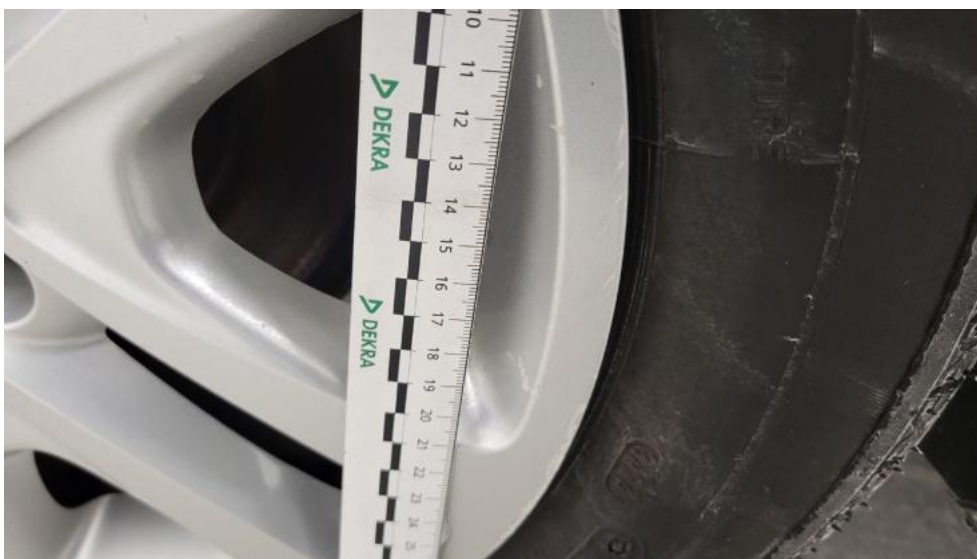
**Fot. 55.**

Kołpak tylny P - Rysa/odprysk 1

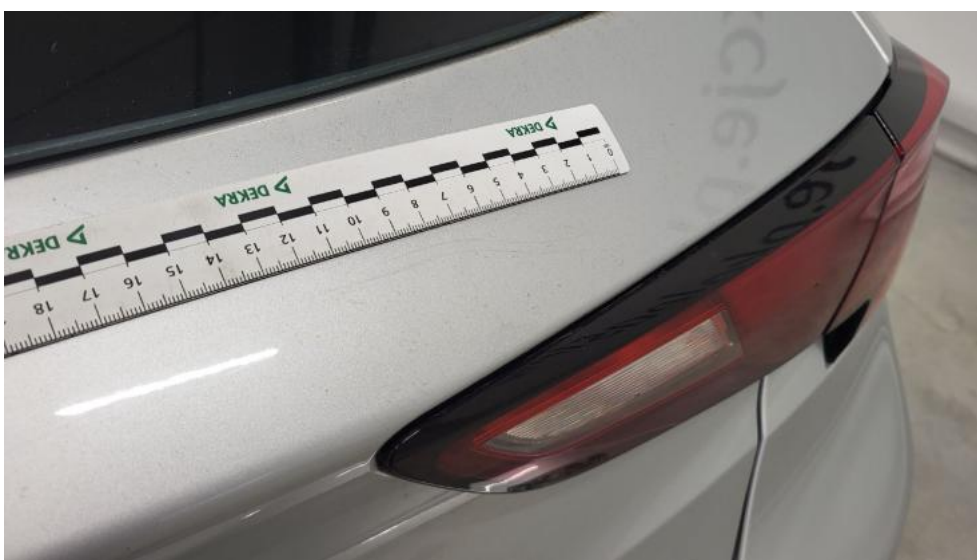
**Fot. 56.**

Pokrywy bagażnika - Rysa/odprysk 1

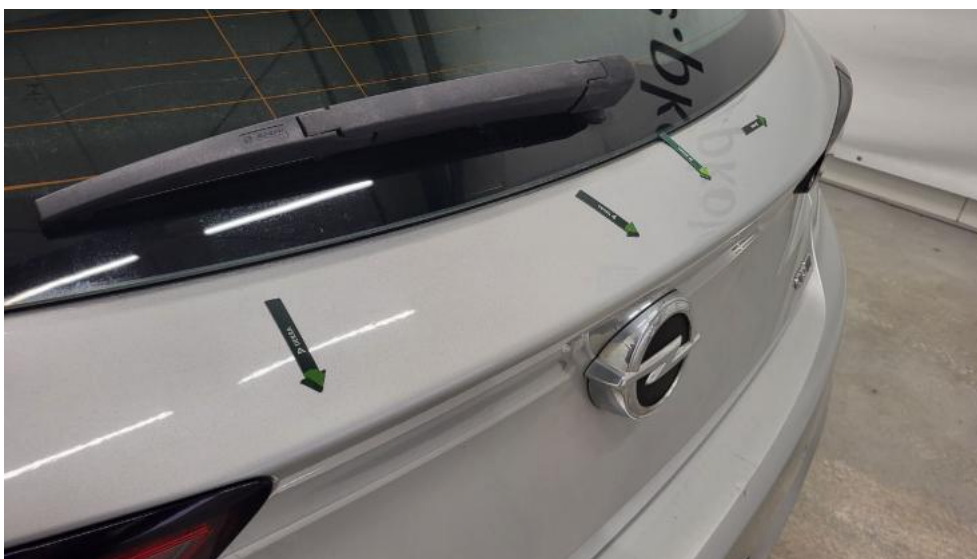
**Fot. 57.**

Pokrywy bagażnika - Wgniecenie/odkształcenie 1

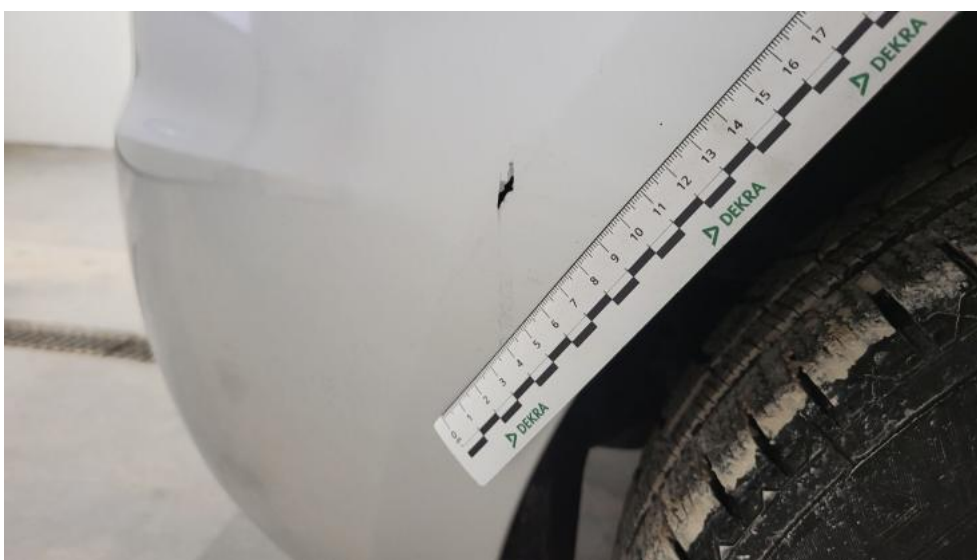
**Fot. 58.**

Zderzak tylny - Rysa/odprysk 1

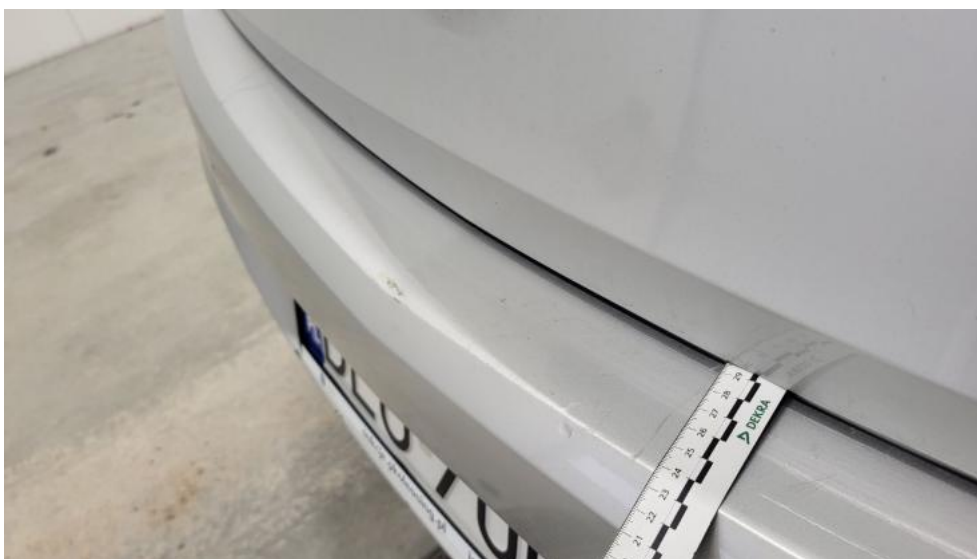
**Fot. 59.**

Zderzak tylny - Rysa/odprysk 2

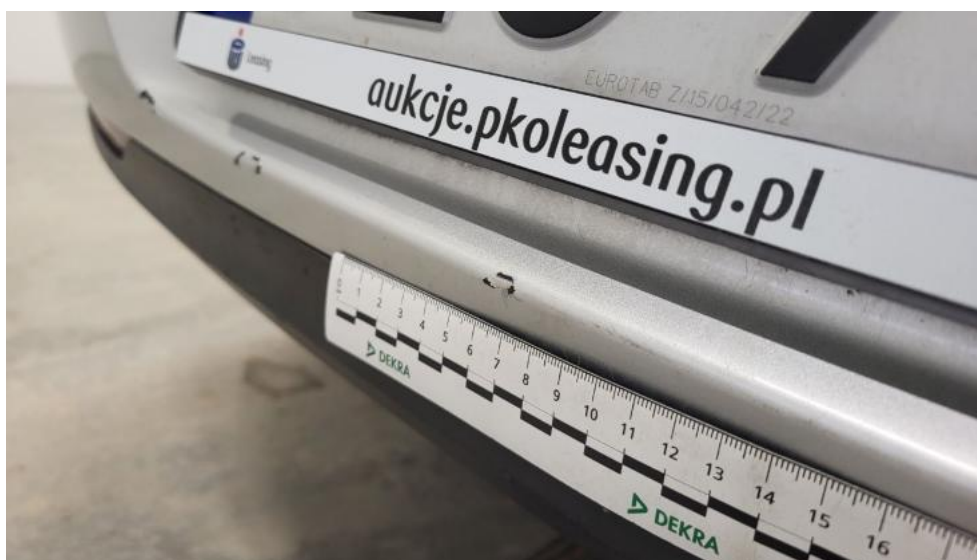
**Fot. 60.**

Zderzak tylny - Wgniecenie/odkształcenie 1

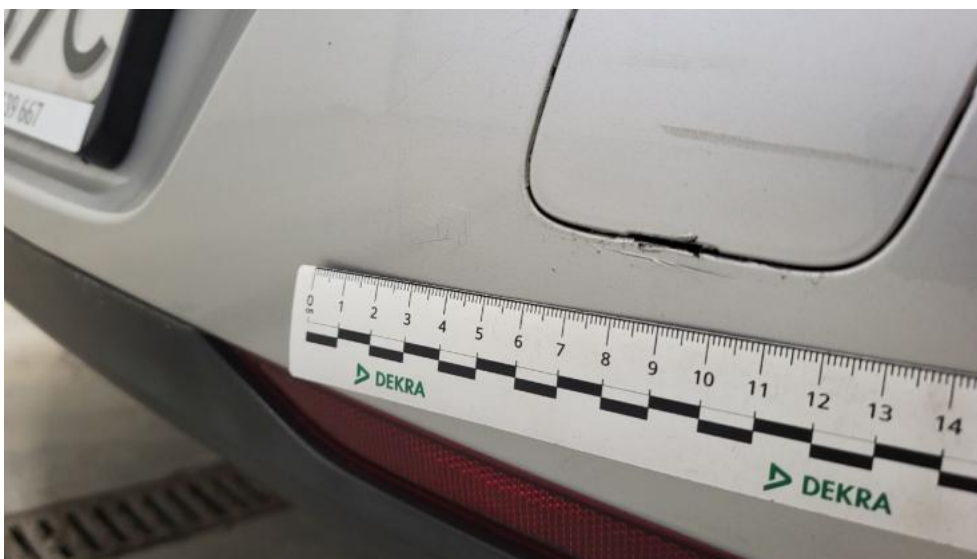
**Fot. 61.**

Zderzak tylny - Pęknięcie/rozerwanie 1

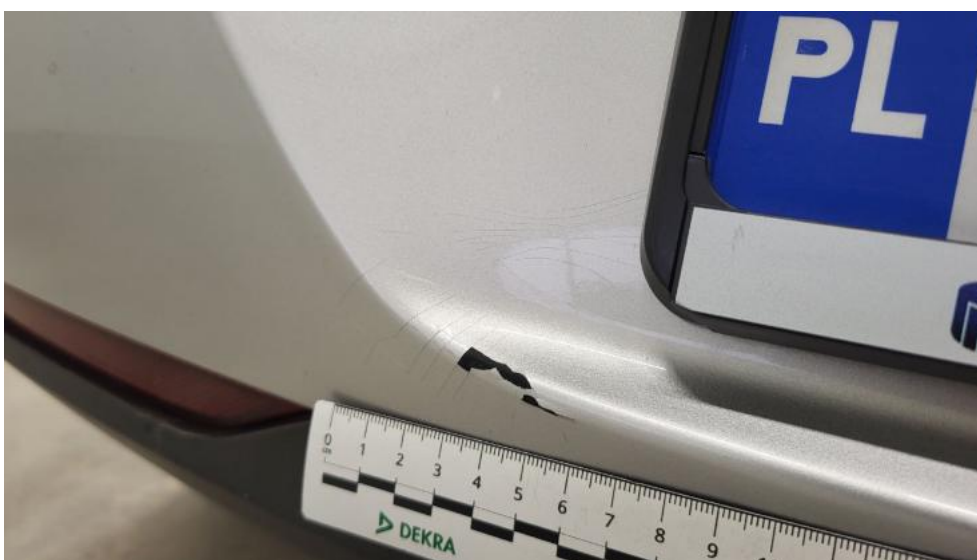
**Fot. 62.**

Zderzak tylny - Pęknięcie/rozerwanie 2

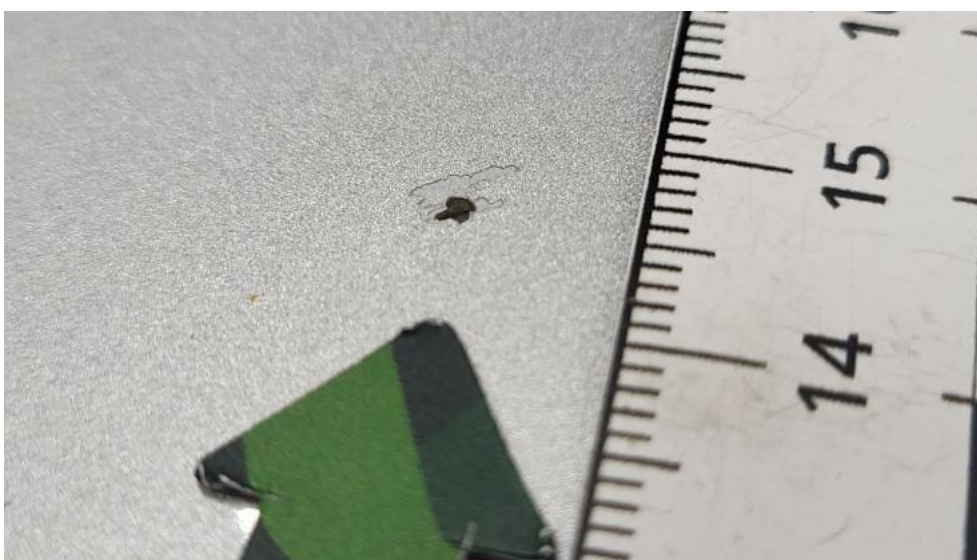
**Fot. 64.**

Dach - Inne 1

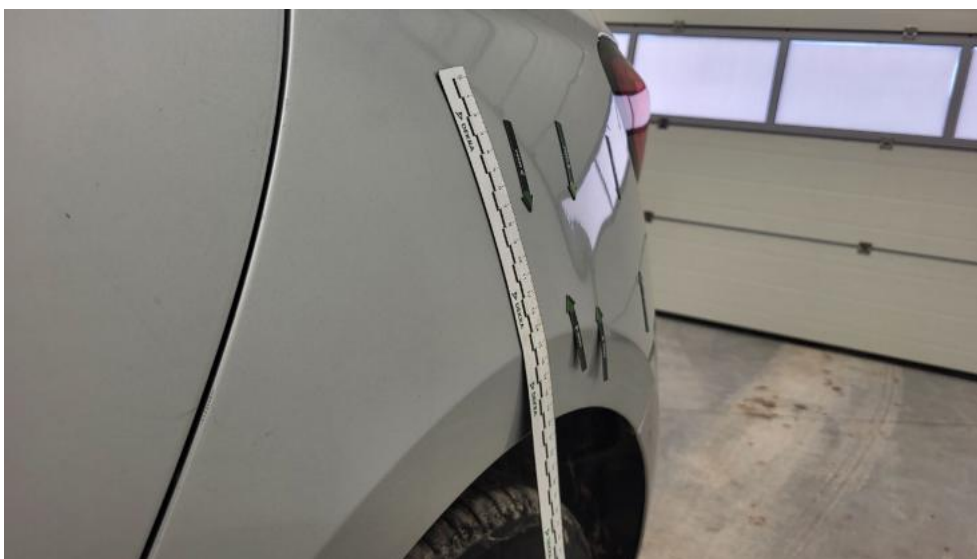
**Fot. 65.**

Łotnik tylny L / Ściana boczna L - Wgniecenie/odkształcenie 1

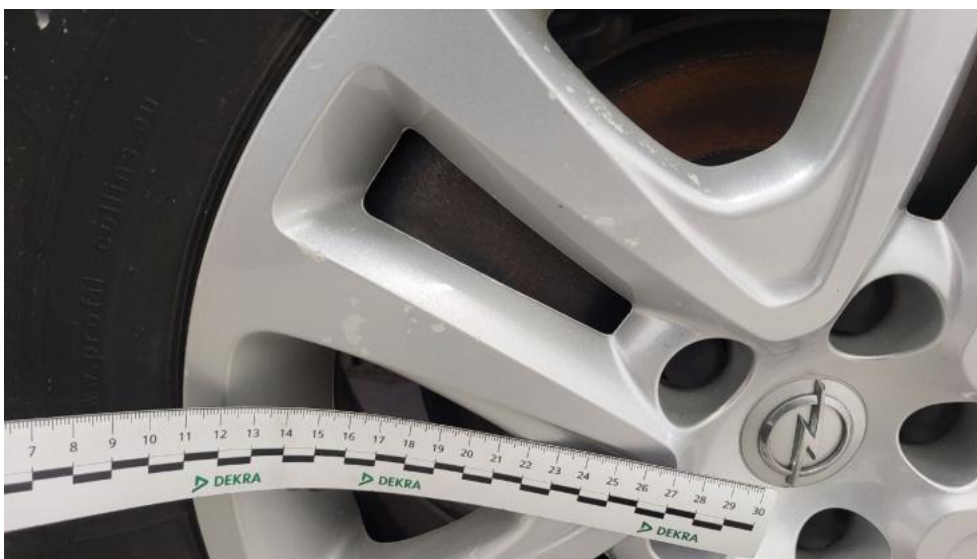
**Fot. 67.**

Kołpak tylny L - Rysa/odprysk 1

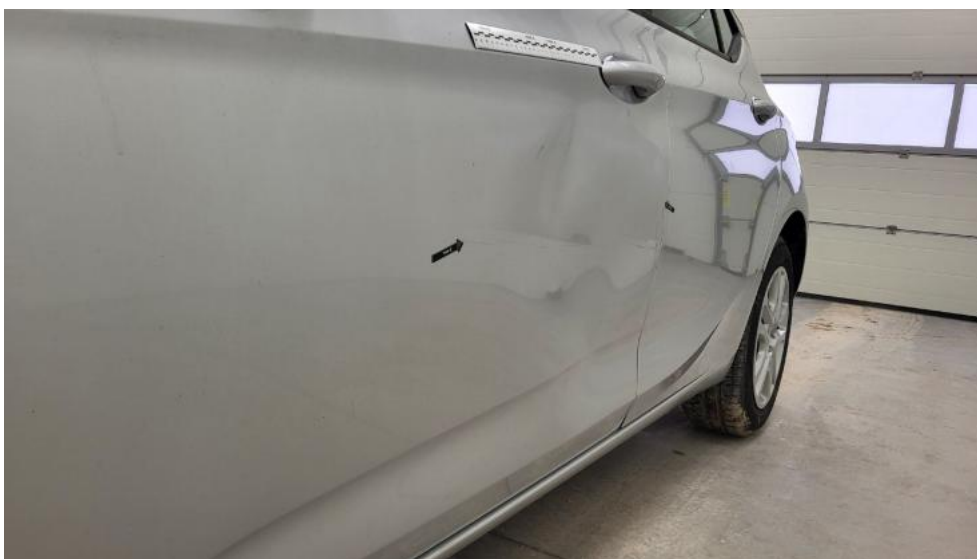
**Fot. 69.**

Drzwi przed L - Wgniecenie/odkształcenie 1

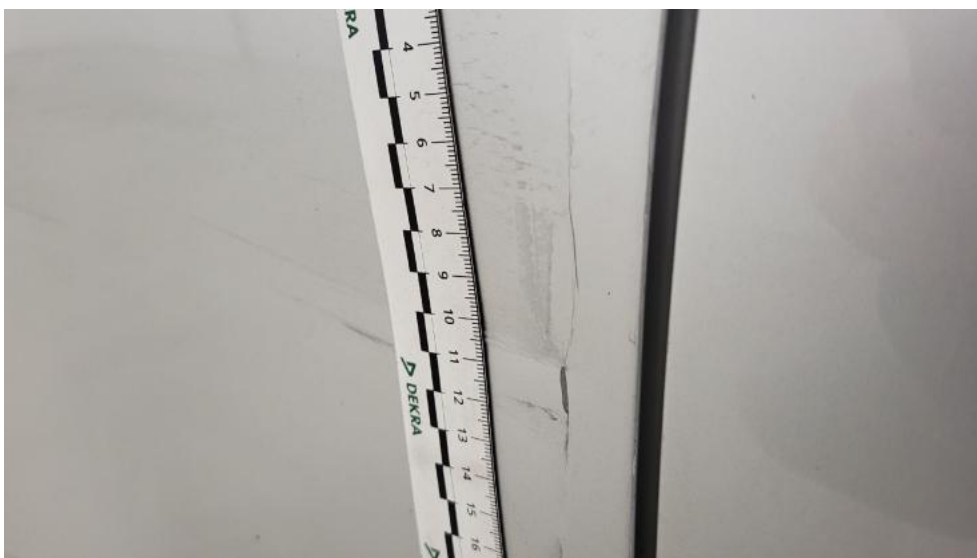
**Fot. 70.**

Drzwi przed L - Pęknięcie/rozerwanie 1

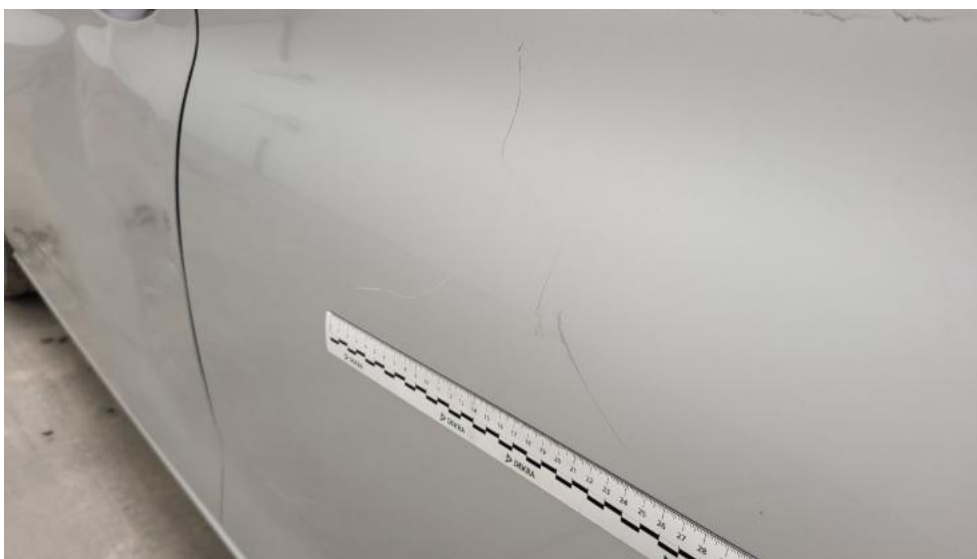
**Fot. 71.**

Drzwi tylne L - Rysa/odprysk 1

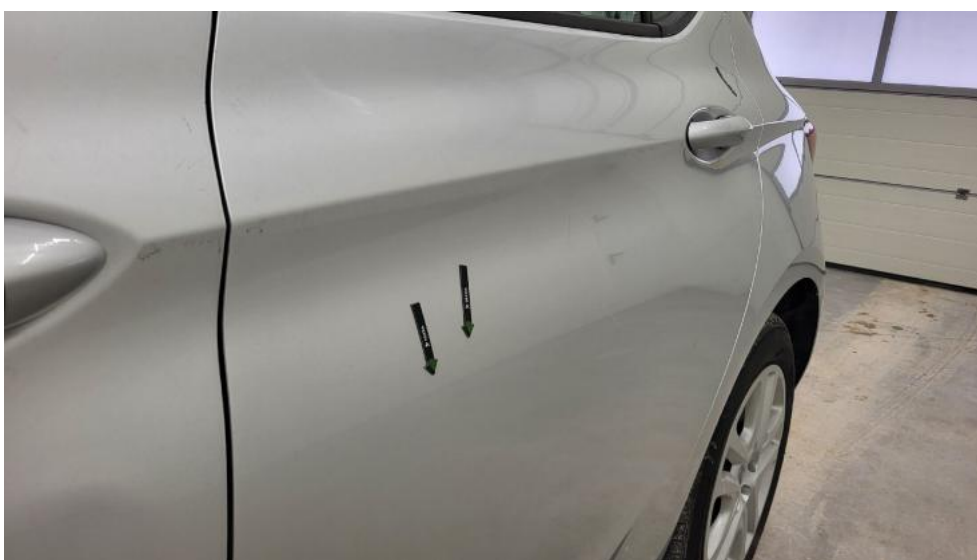
**Fot. 72.**

Drzwi tylne L - Wgniecenie/odkształcenie 1

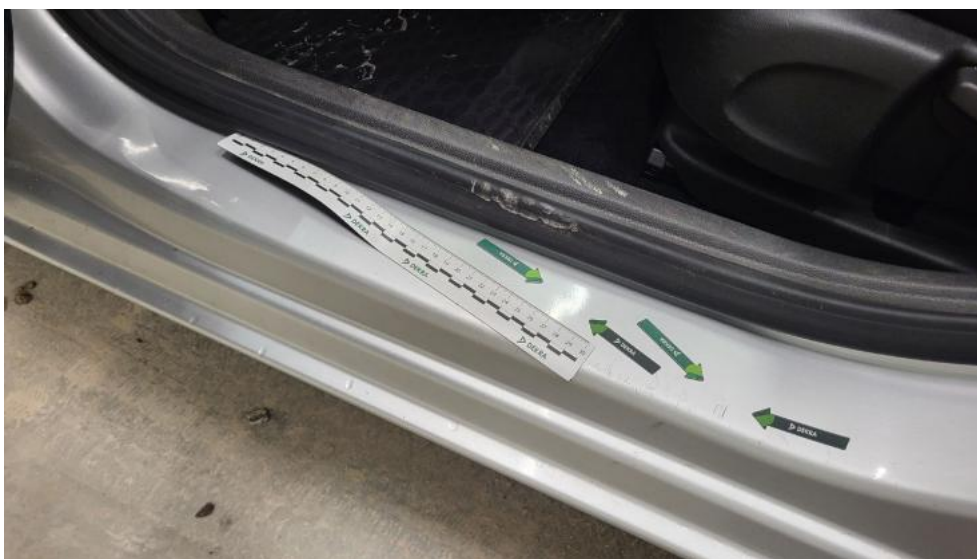
**Fot. 73.**

Próg L - Wgniecenie/odkształcenie 1

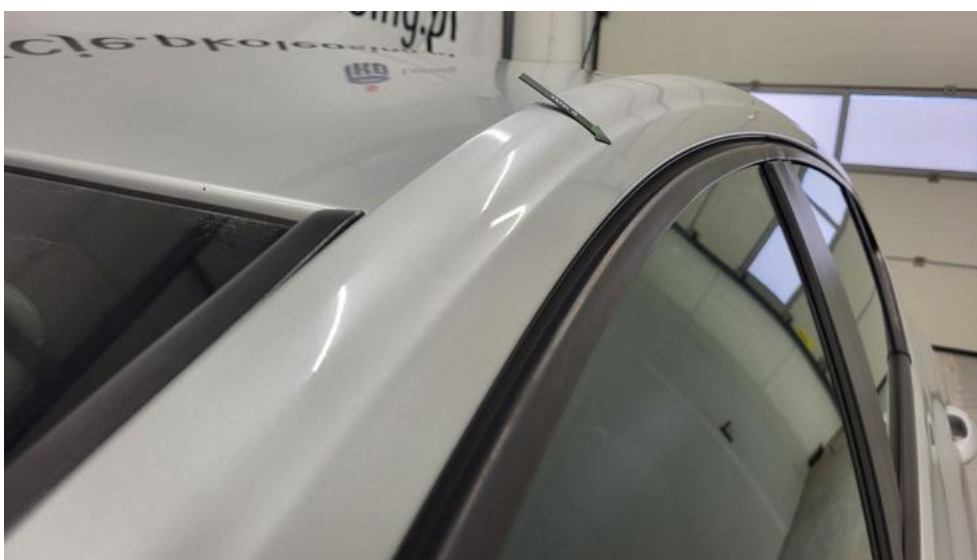
**Fot. 74.**

Słupek przedni L - Wgniecenie/odkształcenie 1

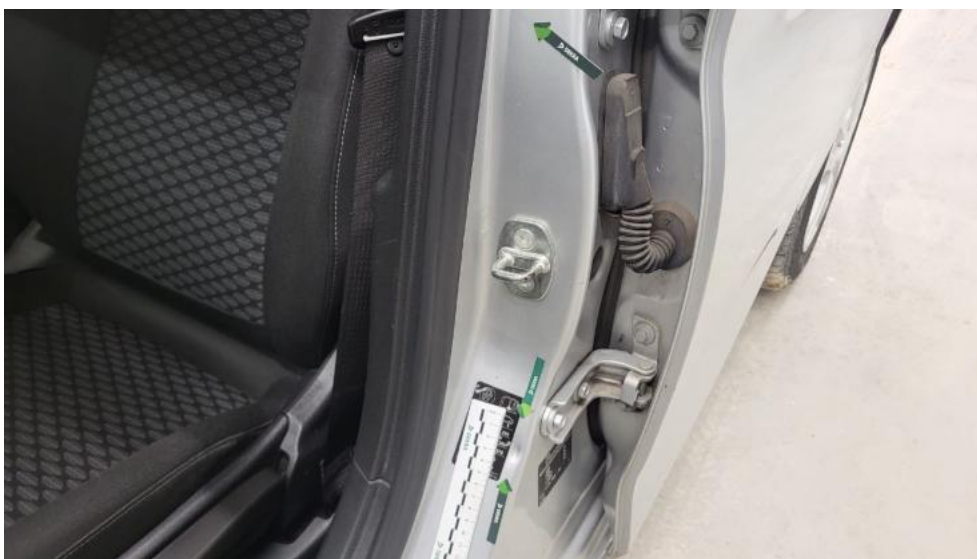
**Fot. 75.**

Słupek środkowy L - Wgniecenie/odkształcenie 1

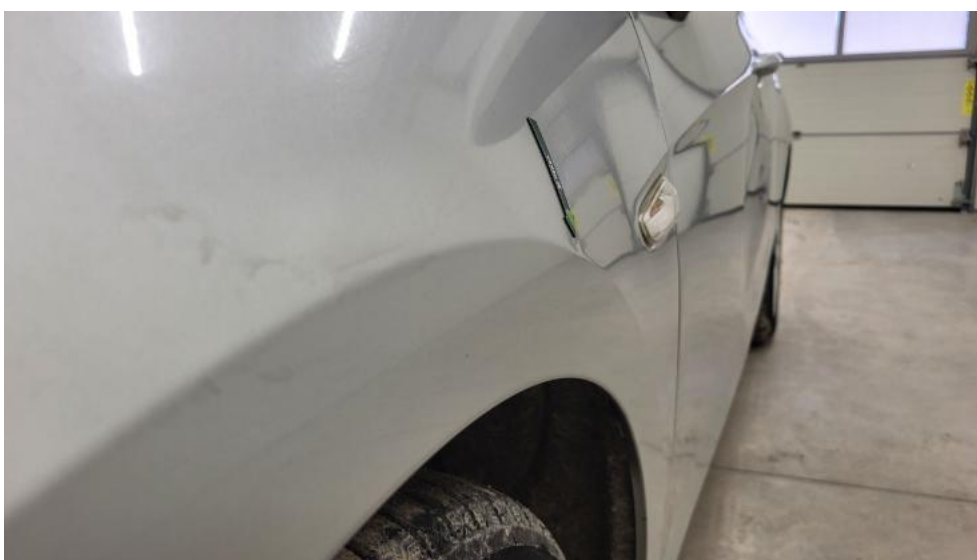
**Fot. 76.**

Łotnik przedni L - Wgniecenie/odkształcenie 1

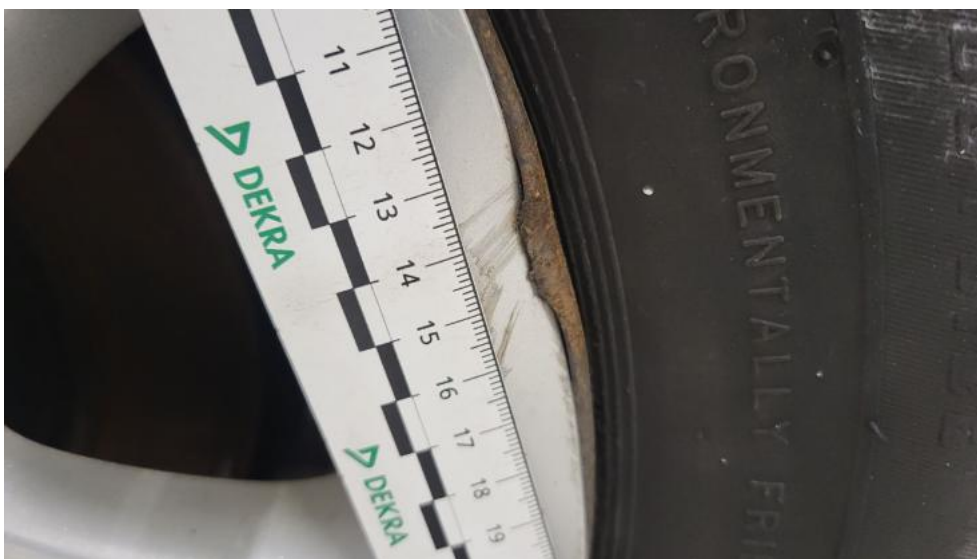
**Fot. 77.**

Felga przednia L - Wgniecenie/odkształcenie 1

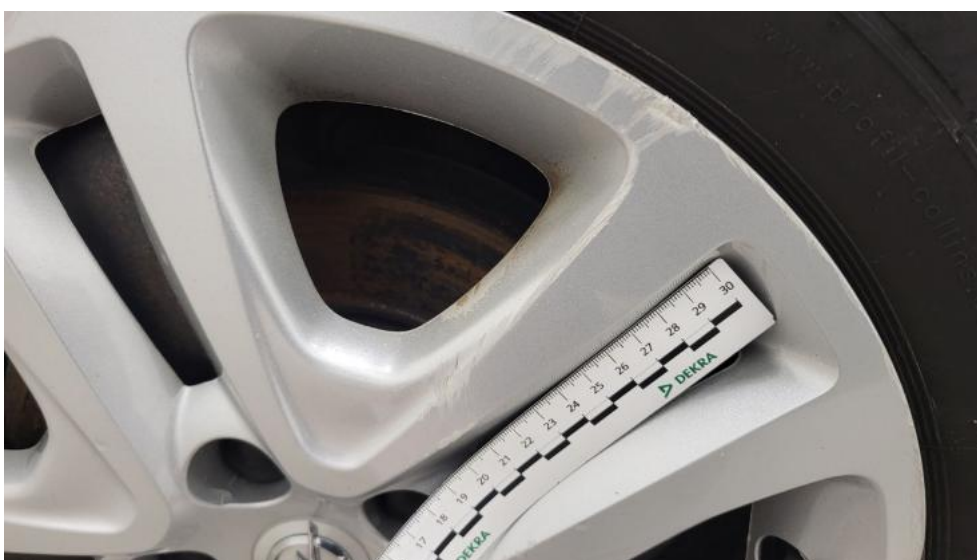
**Fot. 78.**

Kołpak przedni L - Rysa/odprysk 1

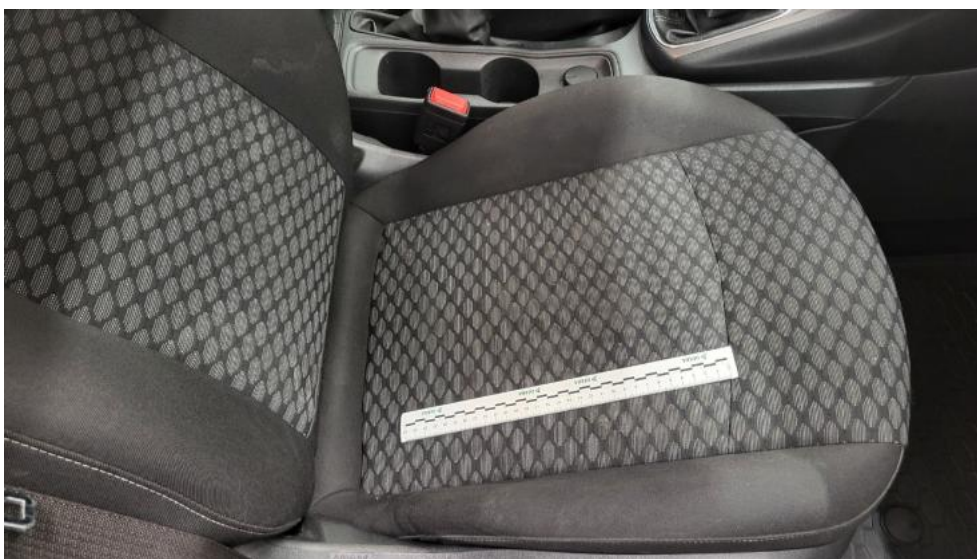
**Fot. 81.**  
Fotel prz. praw. - Inne 1

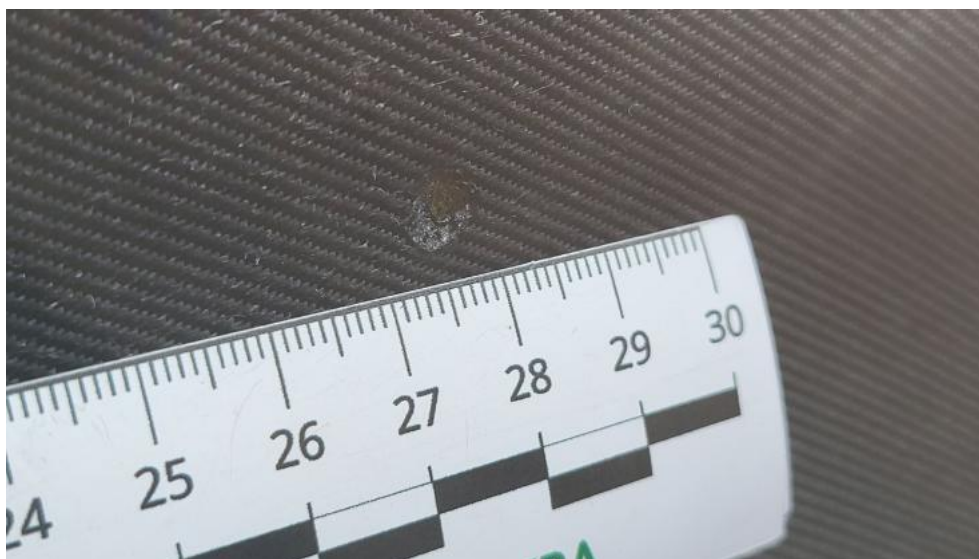
**Fot. 85.**

Tapicerka drzwi przednich L - Inne 1

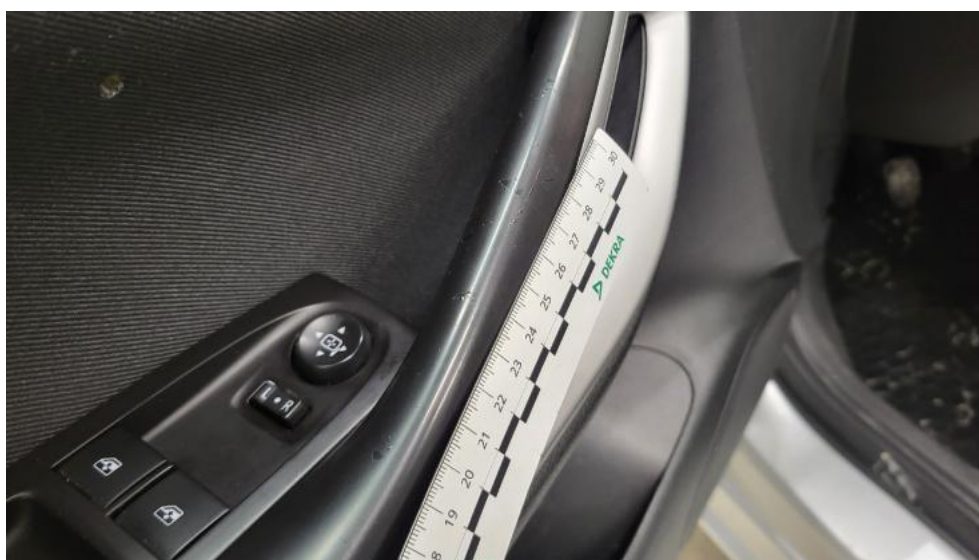
**Fot. 86.**

Uchwyt drzwi prze L - Rysa/odprysk 1
