Nr zlecenia DEKRA: PKOL(W)/LODZ/16330/26/02/23  
Nr zlecenia/szkody: PS23/03044  
Data zlecenia: 23-02-2026

| Producent | OPEL |
| Typ/wersja | Astra V 1.6 CDTI Enjoy S&S |
| VIN | W0VBD6EF3KG301522 |

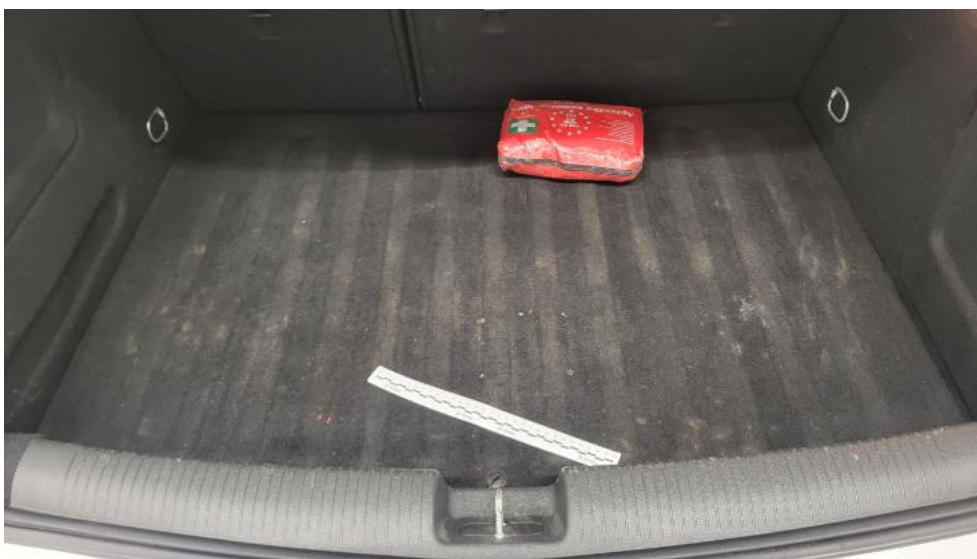
**Fot. 93.**  
Wykładzina podłogi bagażnika - Inne 1
