Nr zlecenia DEKRA: PKOL(W)/LODZ/12640/26/02/16
Nr zlecenia/szkody: 24/005162
Data zlecenia: 16-02-2026

| Producent | MERCEDES-BENZ |
| Model | E Klasa [W 214] 23- |
| Nr rejestracyjny | DW1YA71 |

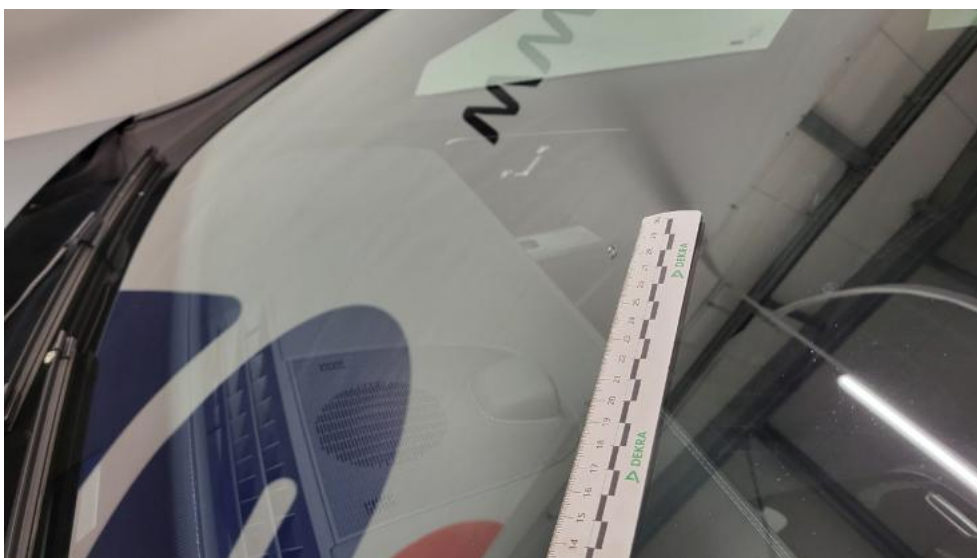
Brak zaślepek w tylnej kanapie. Odpryski na szybie czołowej. Widoczne wady lakiernicze. Rysy na samochodzie.

Fot. 44.
Szyba czołowa - zdjęcie poglądowe 1

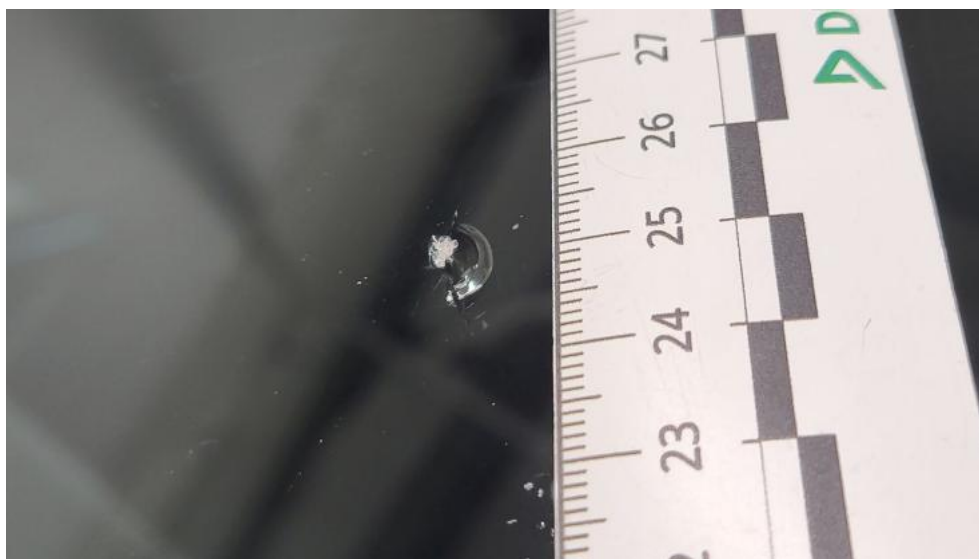
Fot. 45.
Szyba czołowa - Pęknięcie/rozerwanie 1

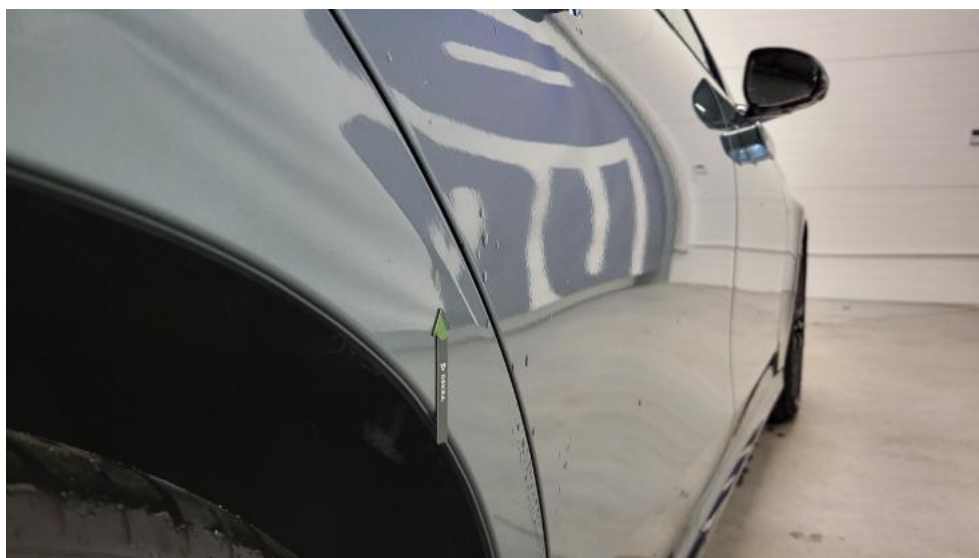
Fot. 46.
Błotnik tylny P / Ściana boczna P - Wgniecenie/odkształcenie 1

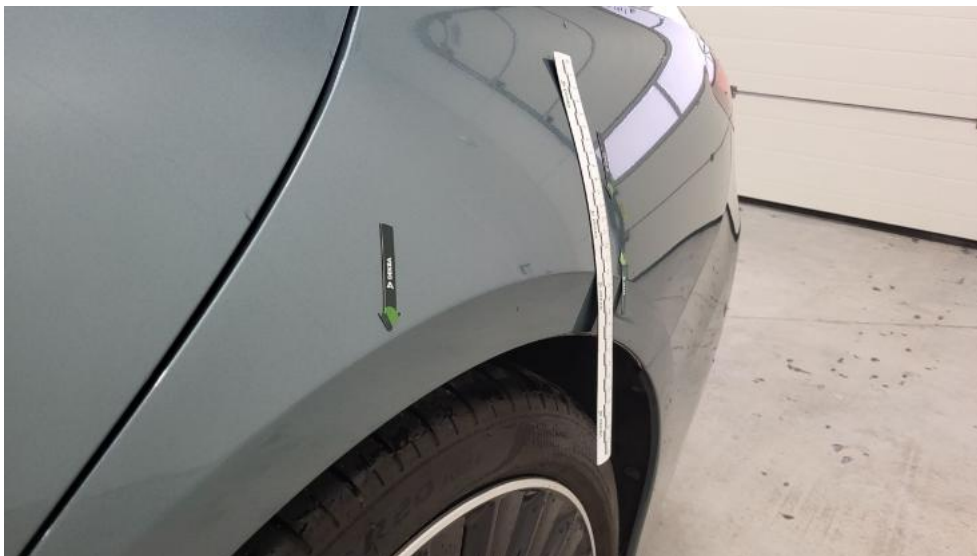
Fot. 47.
Błotnik tylny L / Ściana boczna L - Wgniecenie/odkształcenie 1

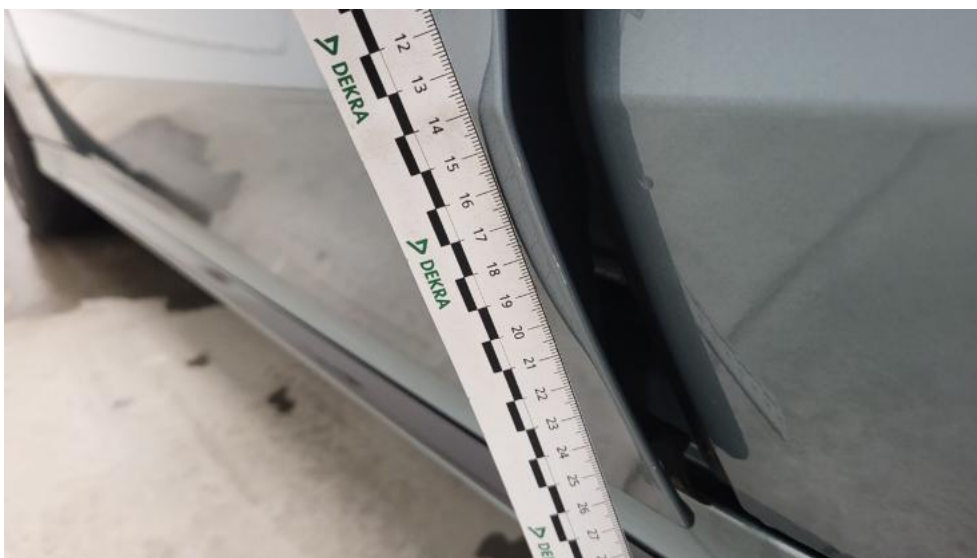
| Nr punktu kontroli | Kontrolowany element | Zmierzony przedział grubości powłoki lakierowej [µm] |
|---|---|--|
| 4 | Drzwi przednie lewe | 150 - 300 |

Fot. 48.
Drzwi przed L - Rysa/odprysk 1

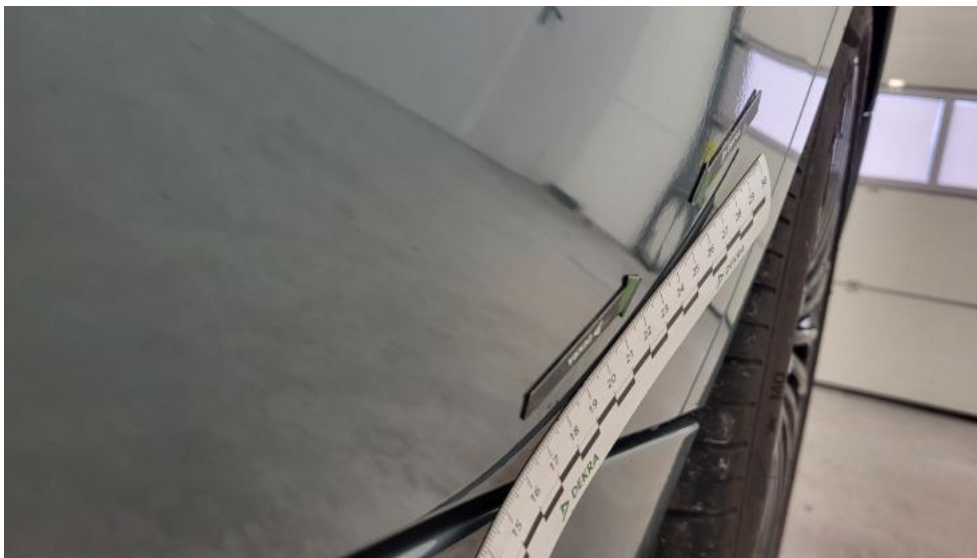
Fot. 49.
Drzwi tylne L - Wgniecenie/odkształcenie 1

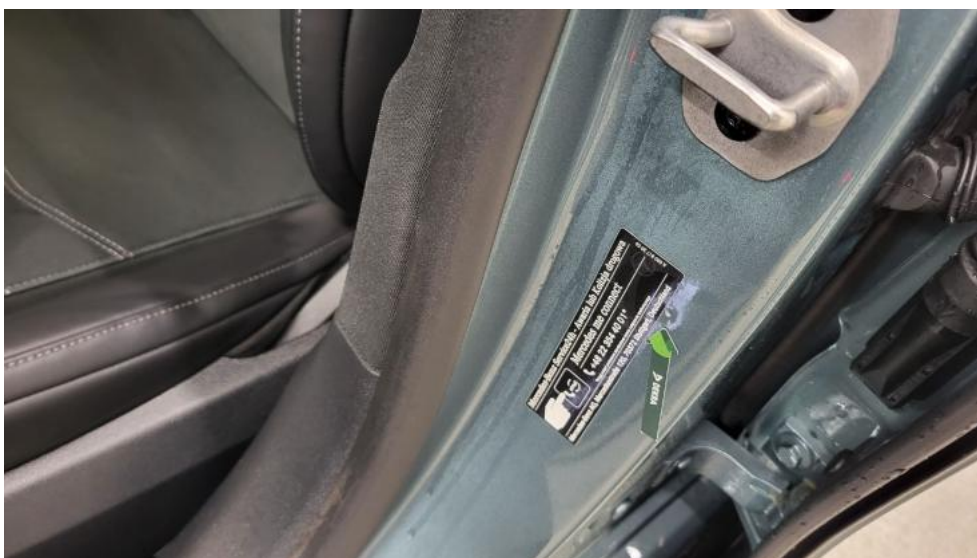
Fot. 50.
Słupek środkowy L - Wgniecenie/odkształcenie 1

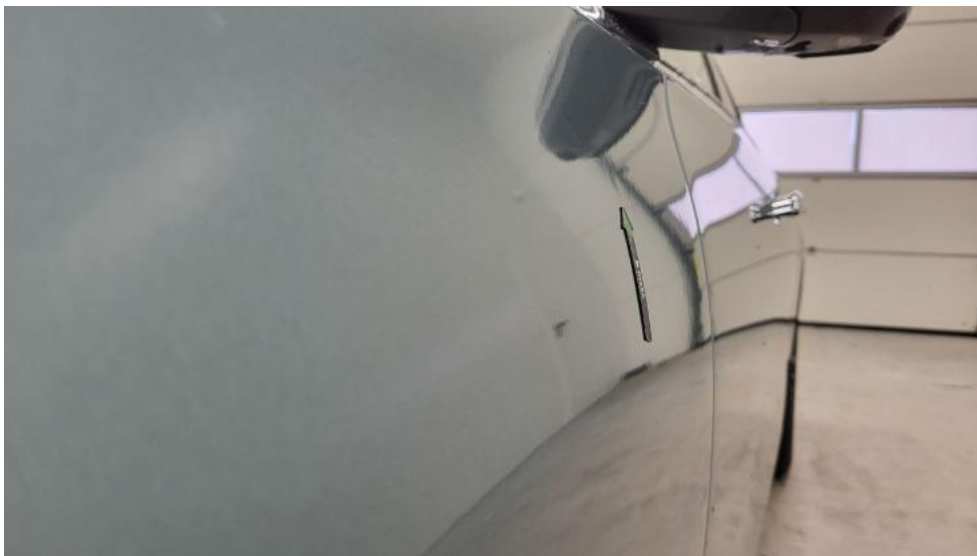
Fot. 51.
Błotnik przedni L - Wgniecenie/odkształcenie 1

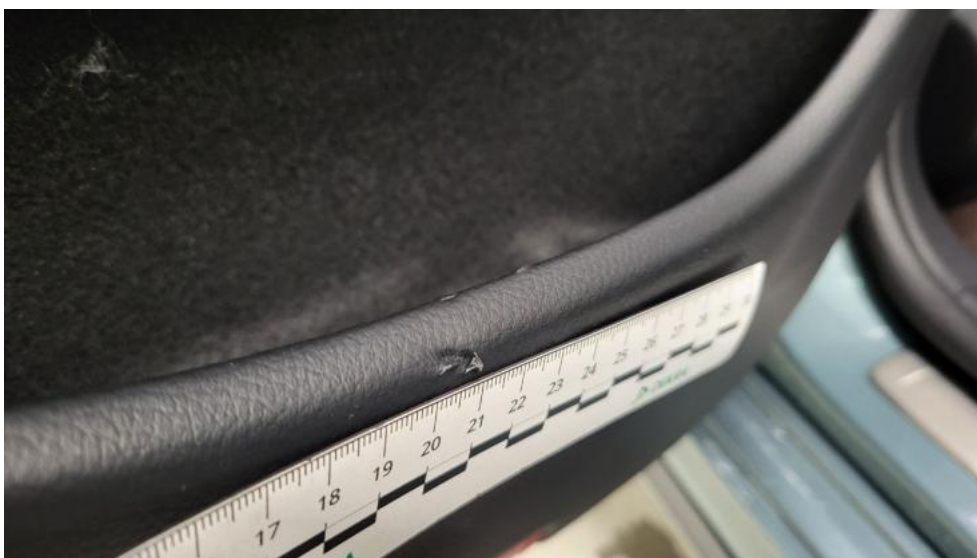
Fot. 52.
Tapicerka drzwi tylnych L - Pęknięcie/rozerwanie 1
