Nr zlecenia DEKRA: PKOL(W)/LODZ/02857/26/01/14  
Nr zlecenia/szkody: 24/045672  
Data zlecenia: 14-01-2026

Grupa obiektów (Eurotax)	samochody terenowe
Kod EC (Eurotax)	0122970
Producent	LAND ROVER
Model	Discovery V 16-20
Typ/wersja	Discovery V 2.0 SD4 HSE
Rodzaj nadwozia	KOM
Liczba drzwi/liczba miejsc	5/5
Masa własna [kg]	2356
Dopuszczalna masa całkowita [kg]	2940
Rozstaw osi 1/2	2923
Rodzaj silnika	z zapłonem samoczynnym
Układ oczyszczana spalin	DPF
Pojemność silnika [ccm]	1999
Moc silnika [KM/kW]	240/177
Skrzynia biegów	automatyczna
Nr rejestracyjny	WOT9104A
VIN	SALRA2BN3K2405018
Data 1. rejestracji	28-06-2019
Data nast. bad. techn.	11-10-2025
Rok produkcji	2019
Stan licznika [km]	117 507 (odczytany)
Kolor nadwozia/rodzaj powłoki	czarny/UNI

DOKUMENTACJA FOTOGRAFICZNA

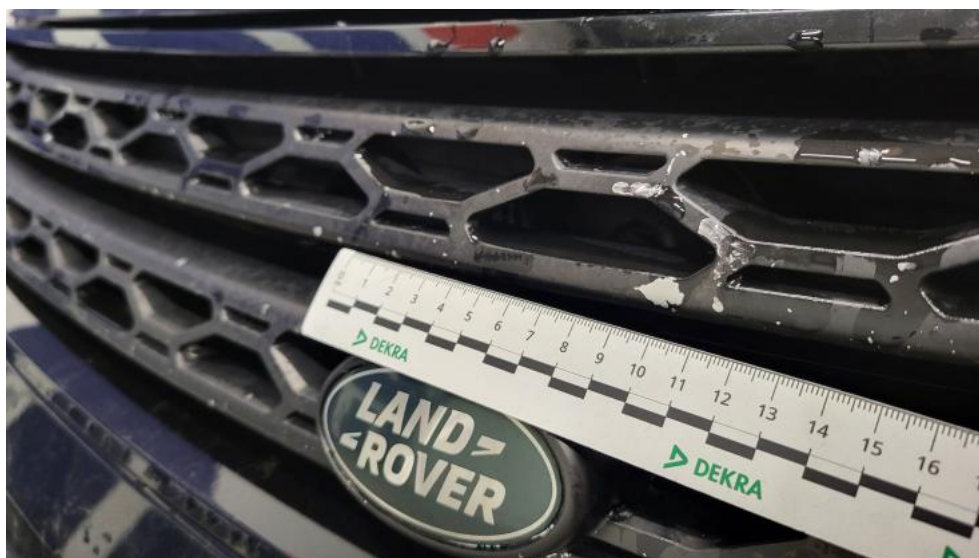
**Fot. 40.**  
Atrapa przednia - Rysa/odprysk 1

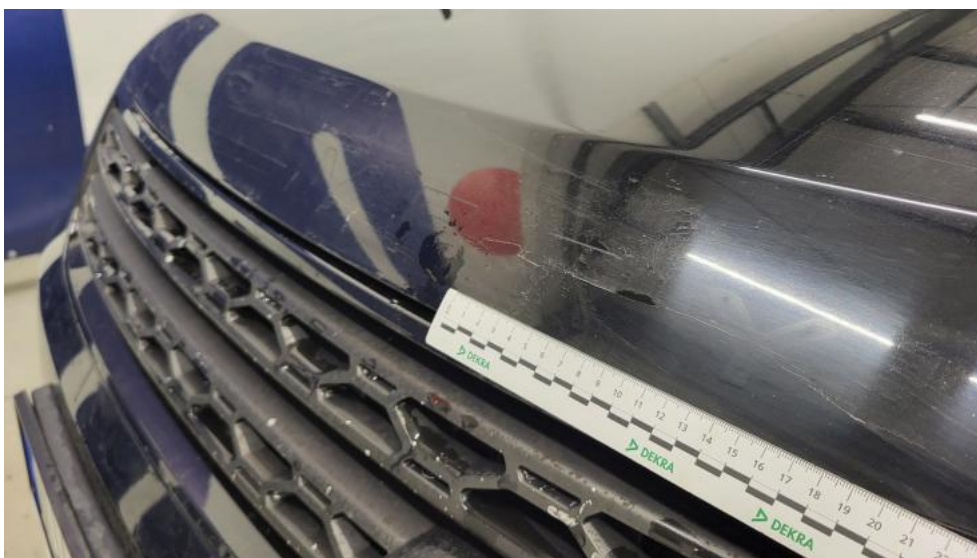
**Fot. 42.**  
Pokrywa komory silnika - Inne 1

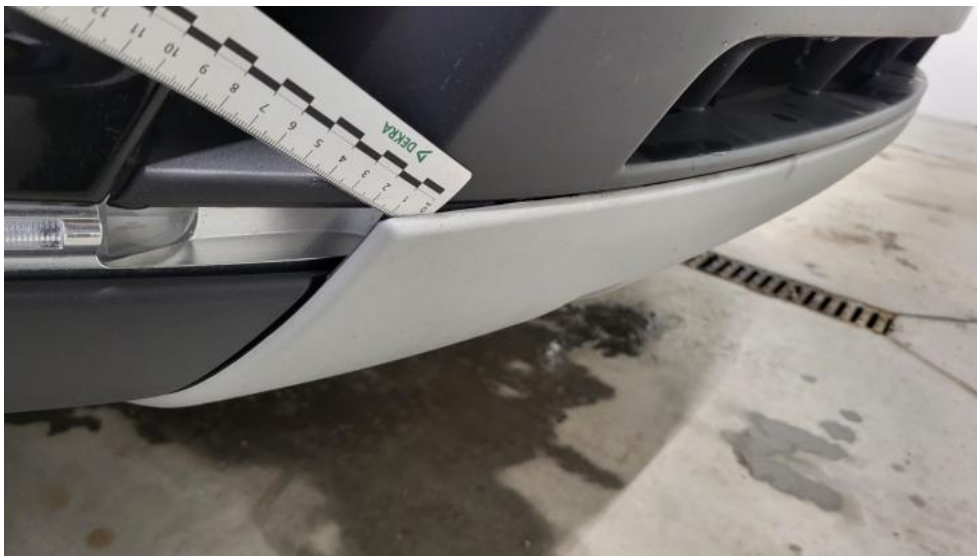
**Fot. 43.**  
Spoiler zderzaka przedniego - Inne 1

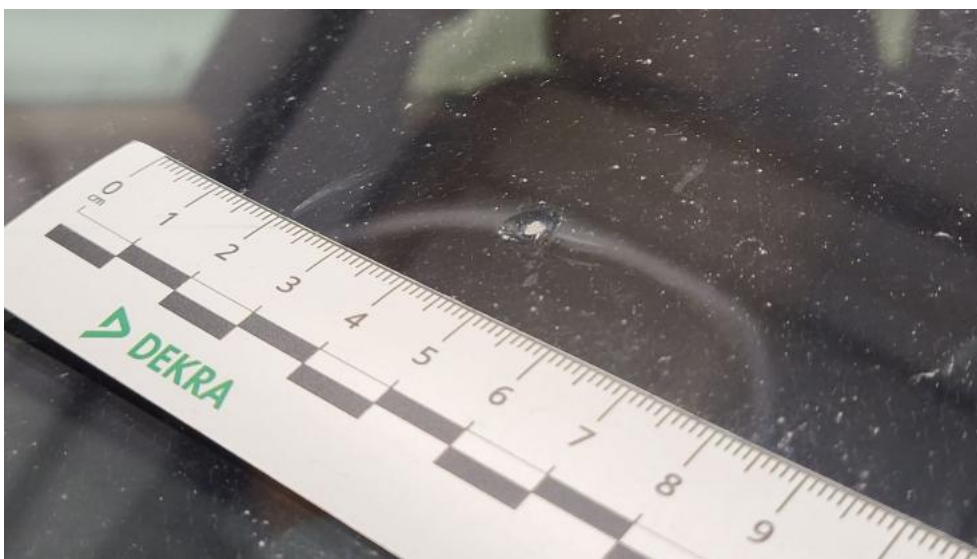
Dostarczono ksero pozwolenia czasowego. Rysy na samochodzie. Brak półki bagażnika. Niesprawny akumulator. Odpryski na szybie czołowej.

**Fot. 45.**  
Szyba czołowa - Pęknięcie/rozerwanie 1

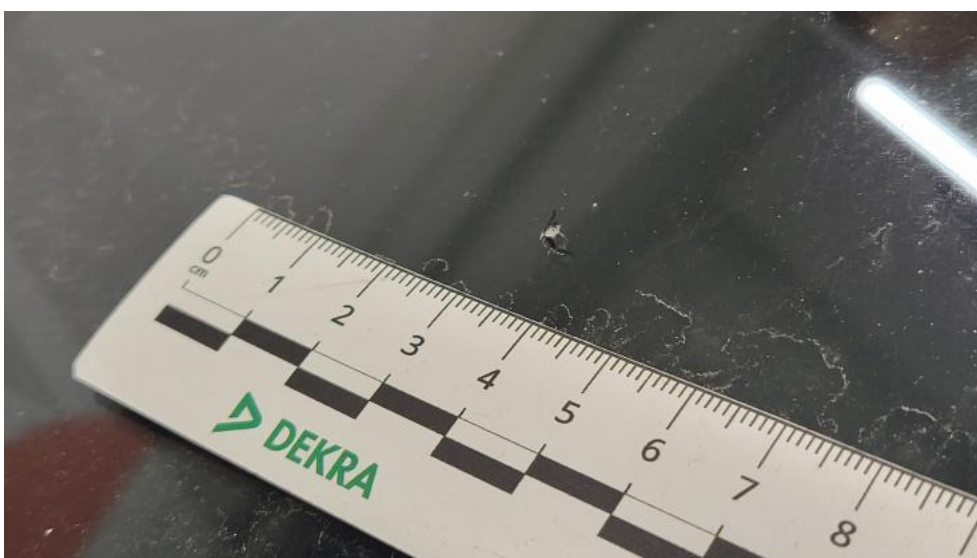
**Fot. 46.**  
Szyba czołowa - Pęknięcie/rozerwanie 2

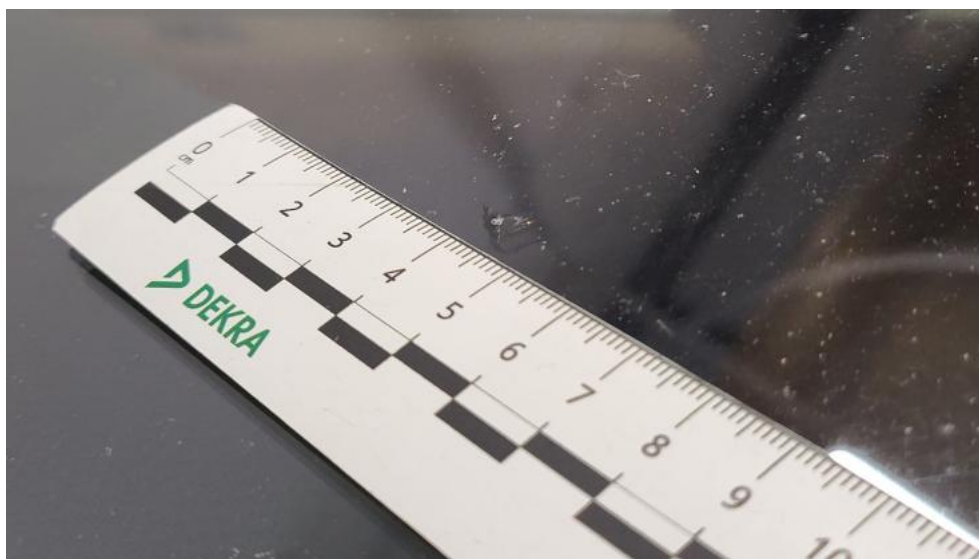
**Fot. 47.**

Szyba czołowa() - Pęknięcie/rozerwanie 3

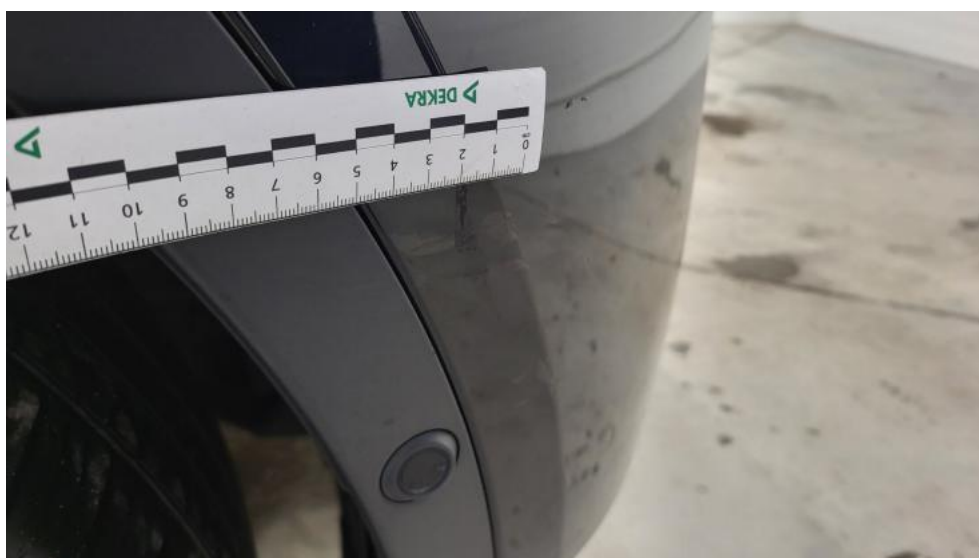
**Fot. 48.**

Zderzak - Rysa/odprysk 1

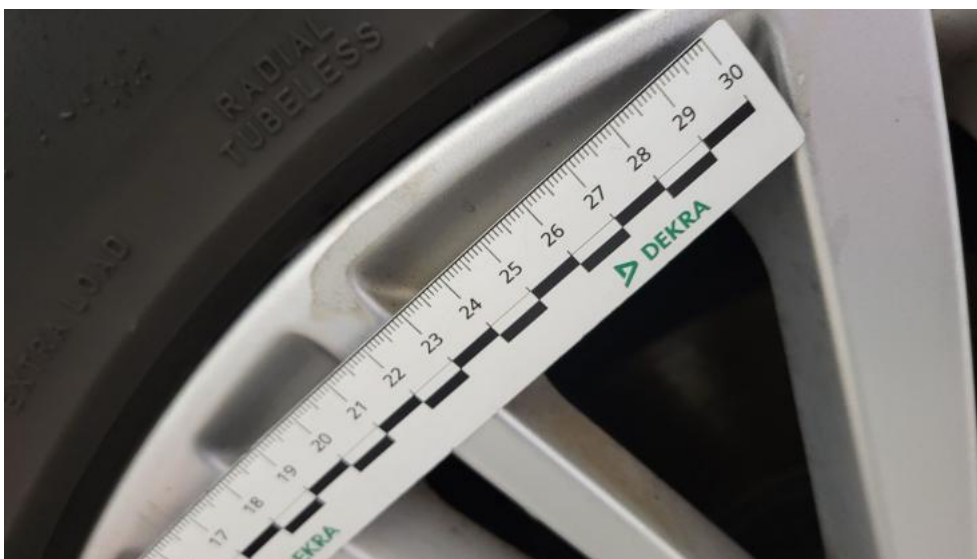
**Fot. 49.**  
Felga aluminiowa przednia P - Rysa/odprysk 1

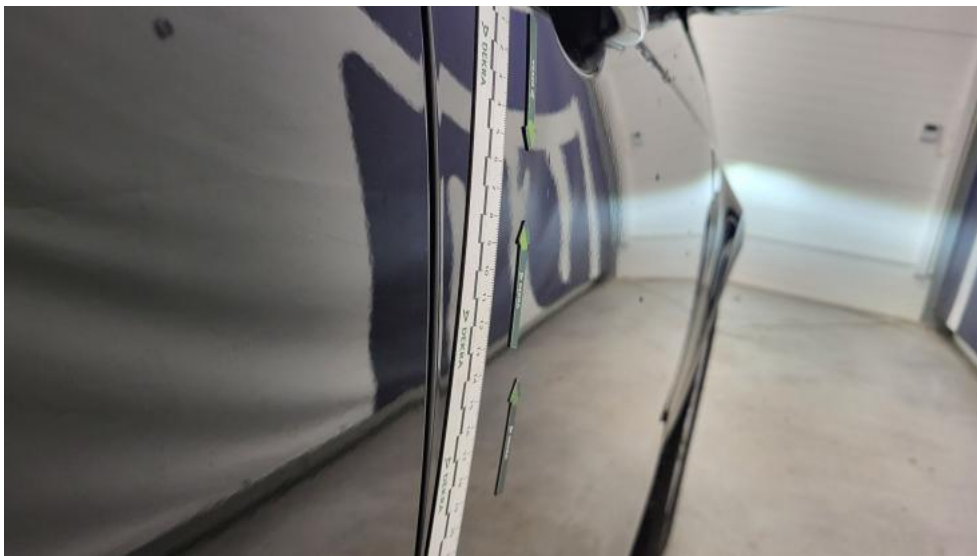
**Fot. 51.**  
Drzwi przednie P - Wgniecenie/odkształcenie 1

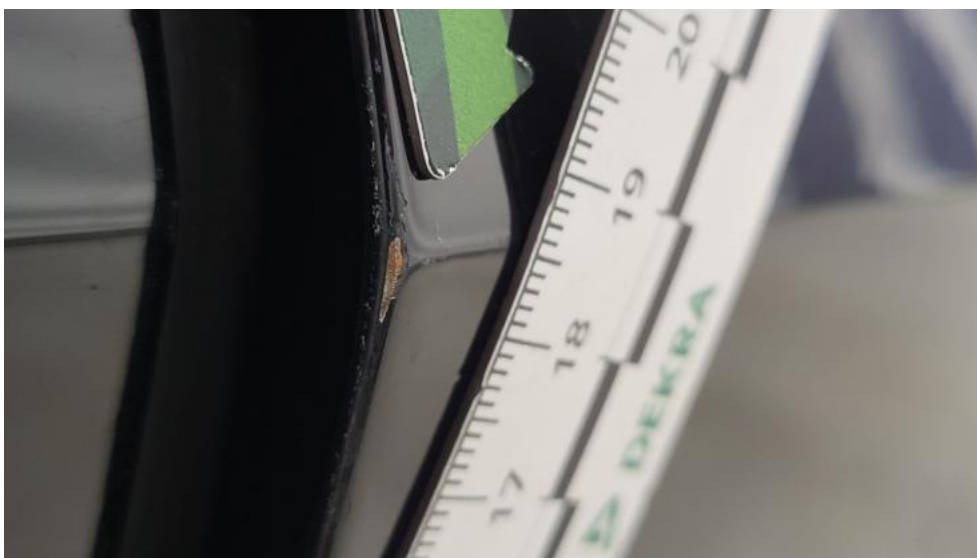
**Fot. 52.**  
Drzwi przednie P - Inne 1

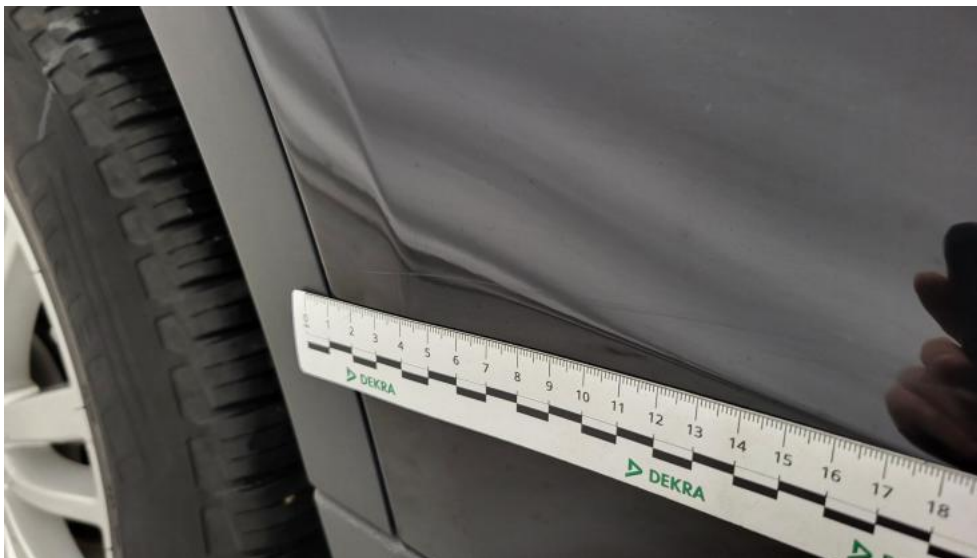
**Fot. 53.**  
Drzwi tylne P - Rysa/odprysk 1

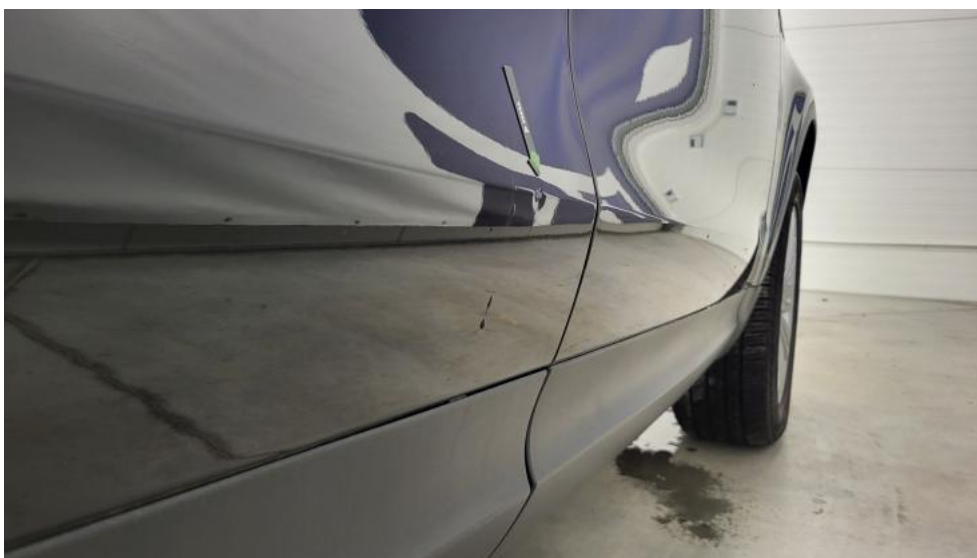
**Fot. 54.**  
Drzwi tylne P - Wgniecenie/odkształcenie 1

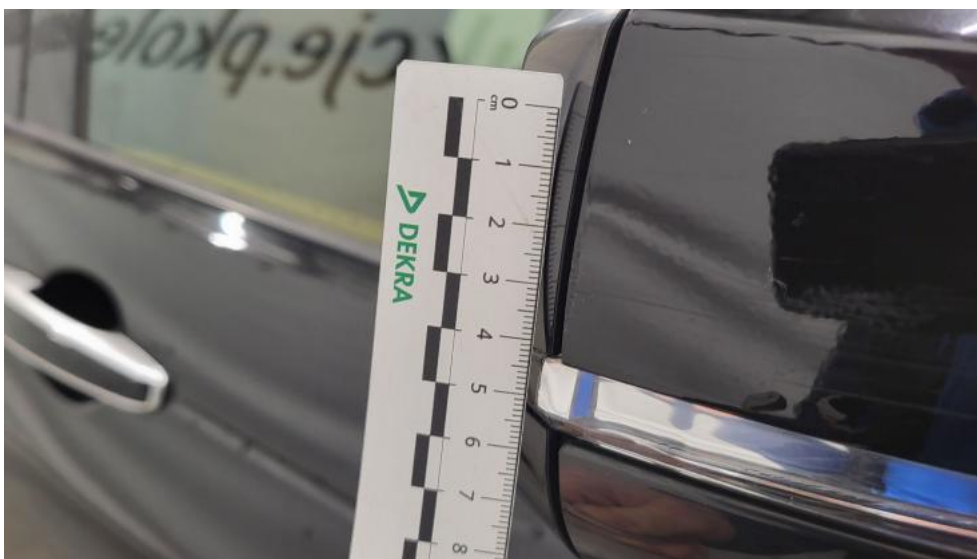
**Fot. 55.**  
Lusterko zew P - Rysa/odprysk 1

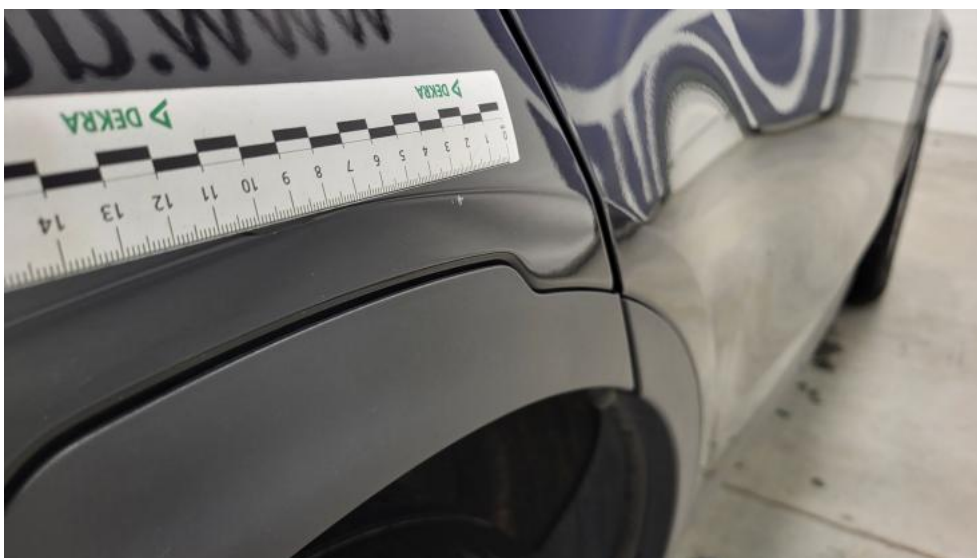
**Fot. 56.**  
Błotnik tylny P / Ściana boczna P - Rysa/odprysk 1

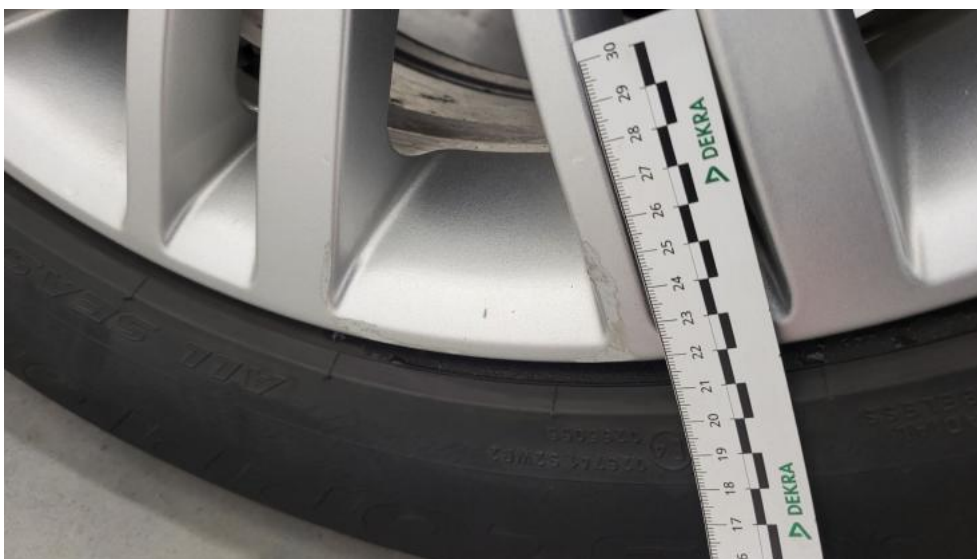
**Fot. 57.**  
Felga aluminiowa tylna P - Rysa/odprysk 1

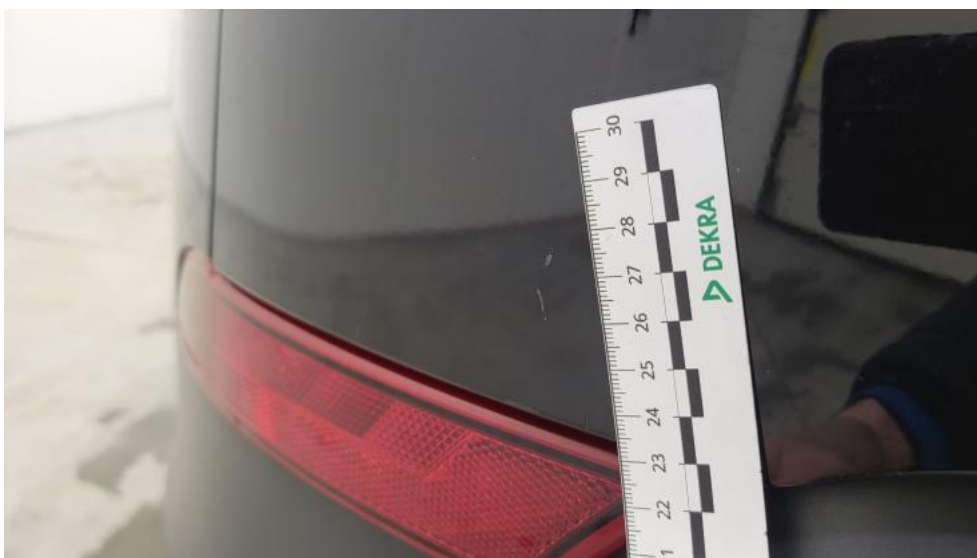
**Fot. 58.**  
Pokrywy bagażnika - Rysa/odprysk 1

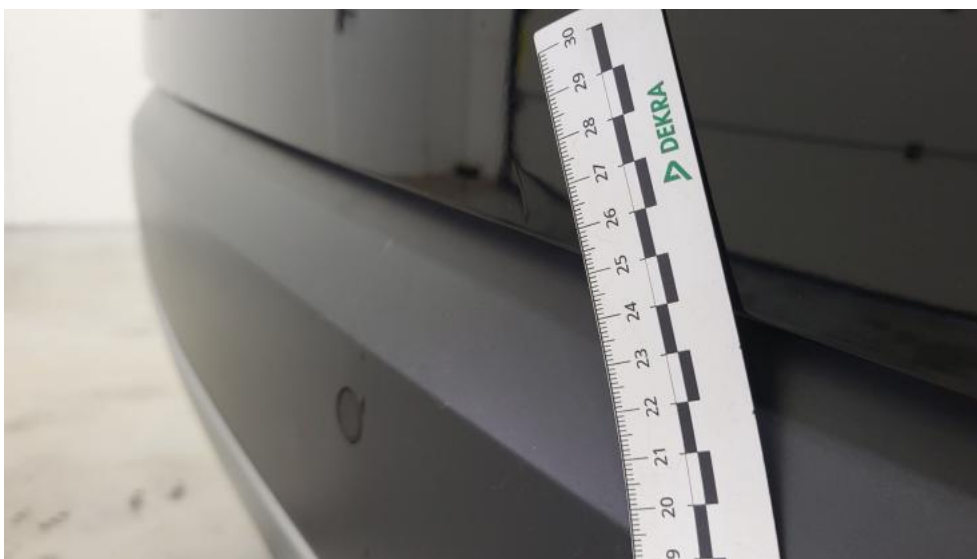
**Fot. 59.**  
Pokrywy bagażnika - Wgniecenie/odkształcenie 1

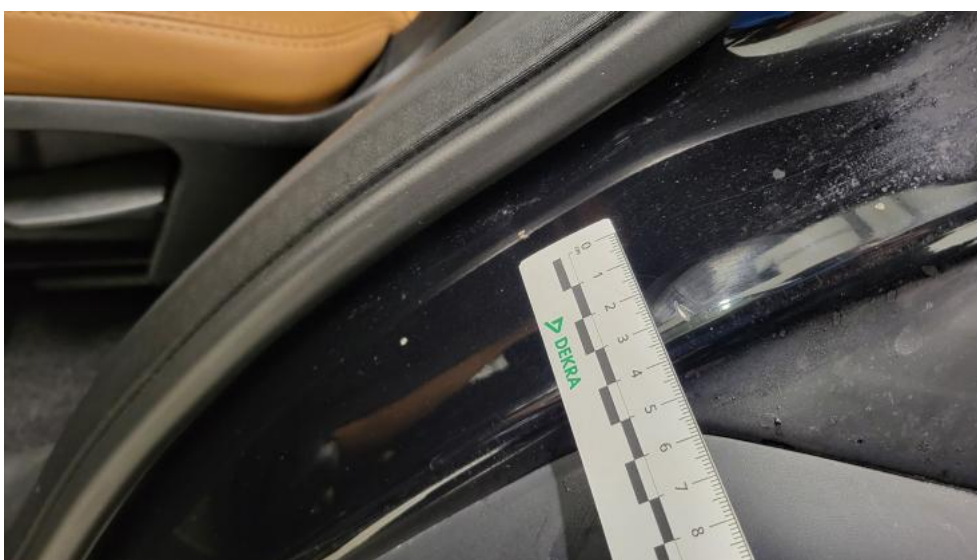
**Fot. 60.**  
Błotnik tylny L / Ściana boczna L - Rysa/odprysk 1

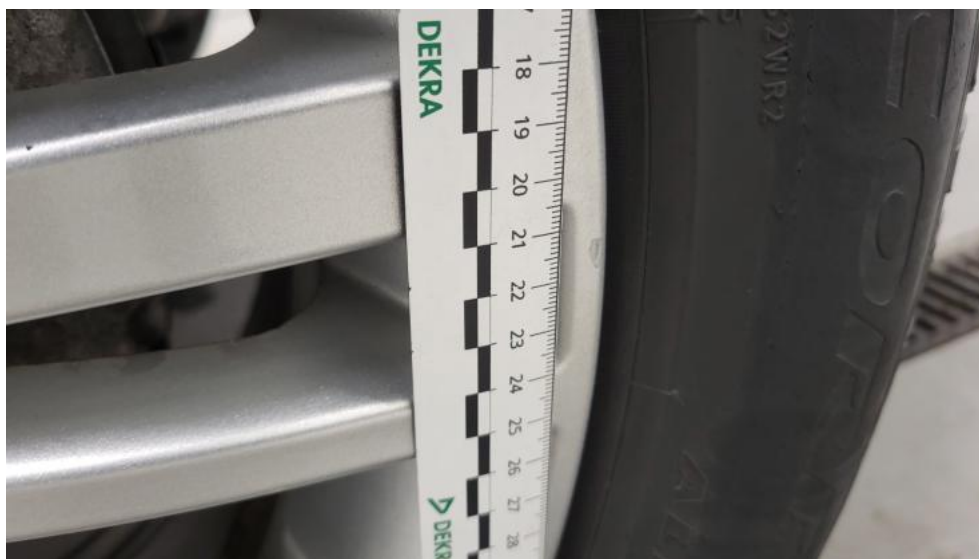
**Fot. 61.**  
Felga aluminiowa tylna L - Rysa/odprysk 1

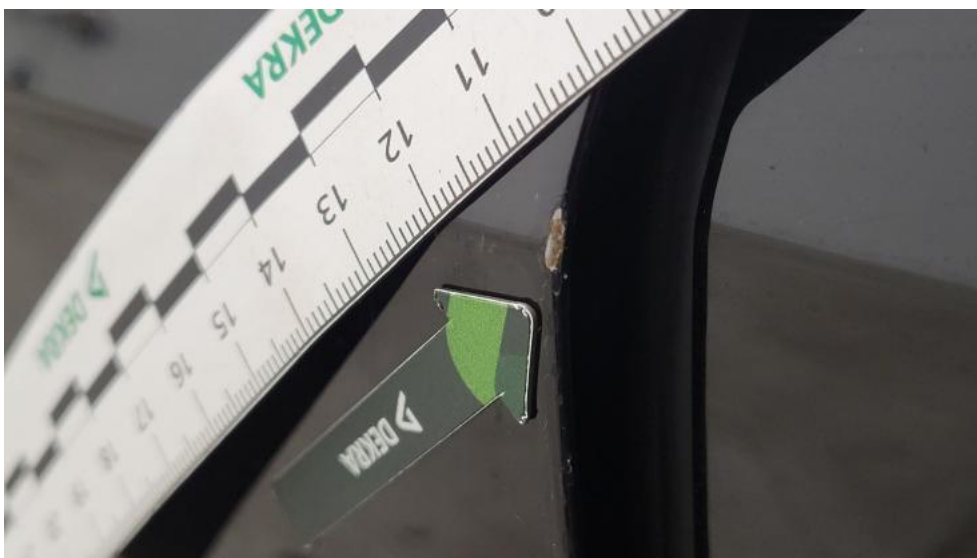
**Fot. 64.**  
Drzwi przed L - Inne 1

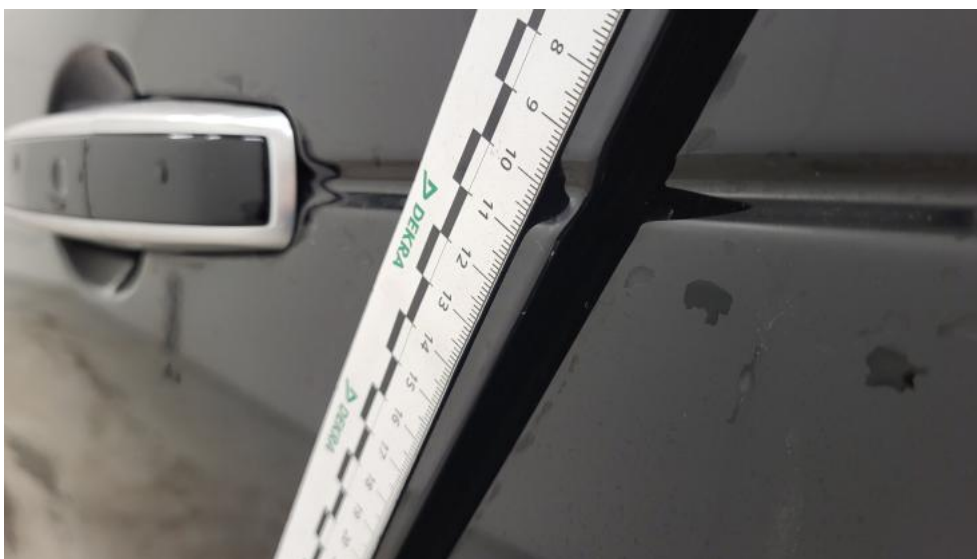
**Fot. 65.**  
Drzwi tylne L - Rysa/odprysk 1

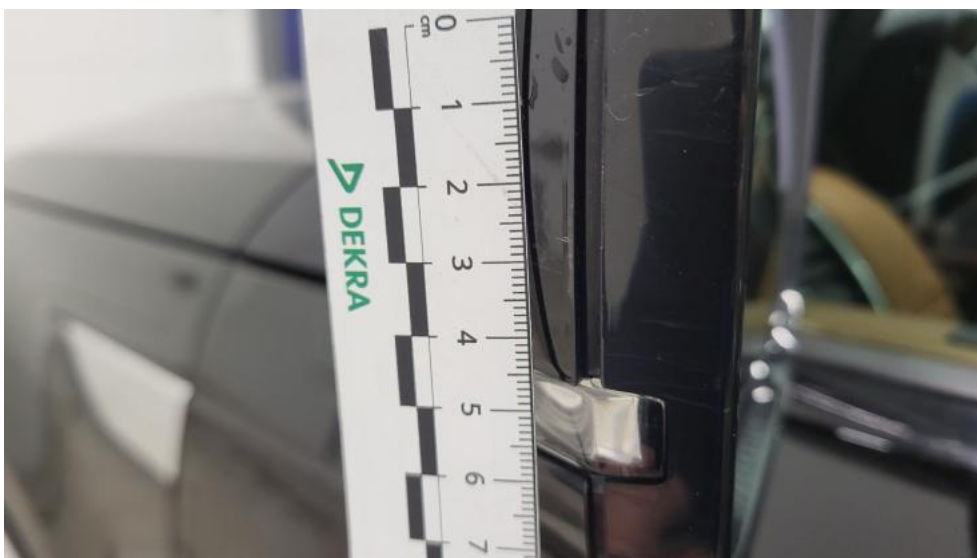
**Fot. 66.**  
Lusterko zew L - Rysa/odprysk 1

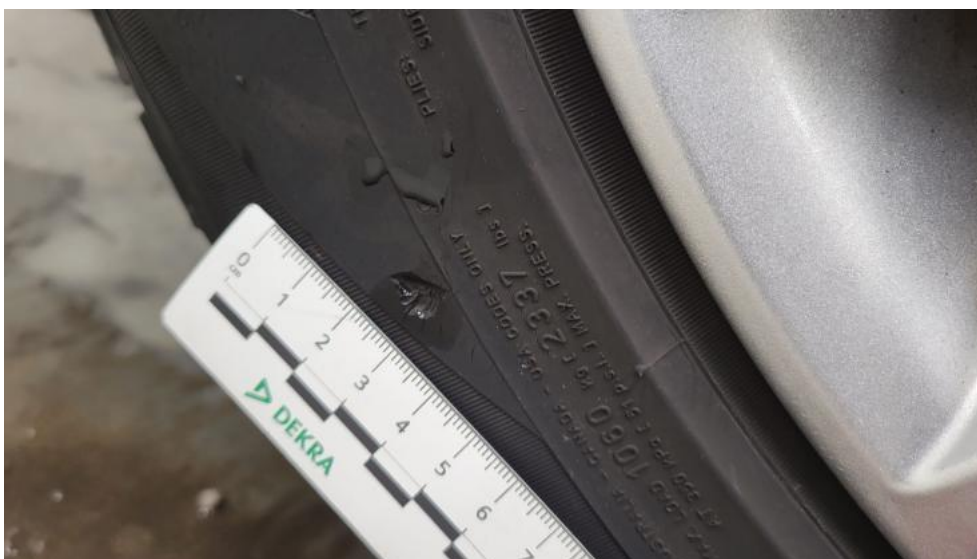
**Fot. 67.**  
Opona przednia L - Pęknięcie/rozerwanie 1

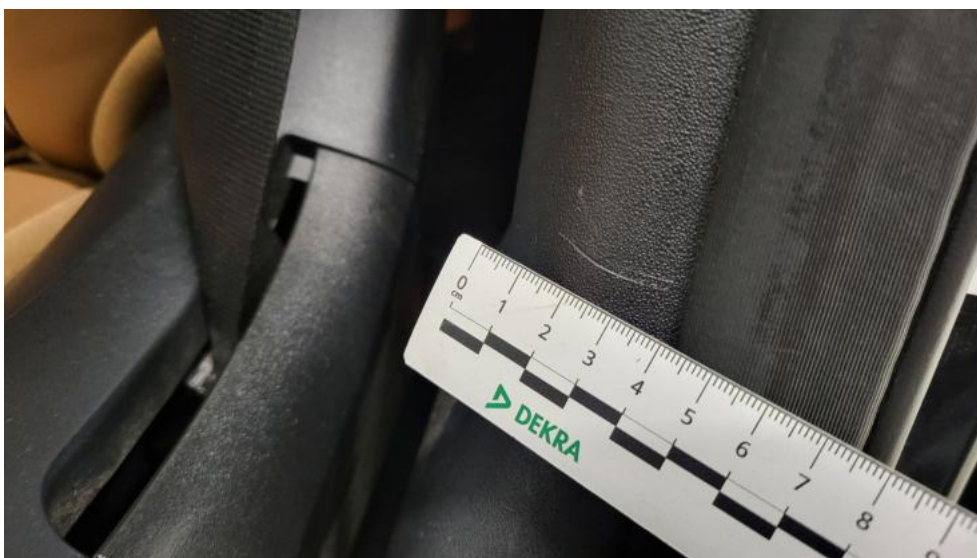
**Fot. 68.**  
Wykładzina(y) słupka środkowego L - Rysa/odprysk 1

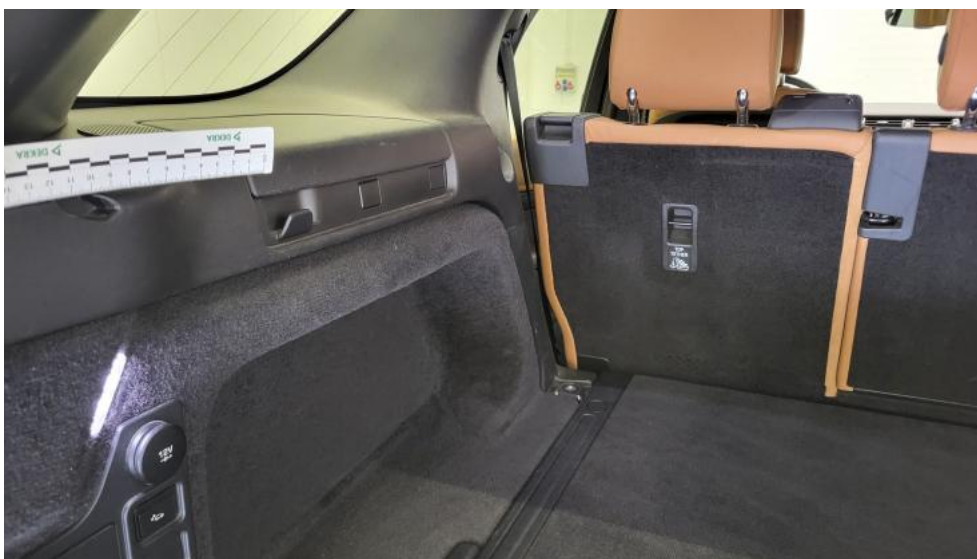
**Fot. 69.**  
Półka/roleta tylna - Inne 1

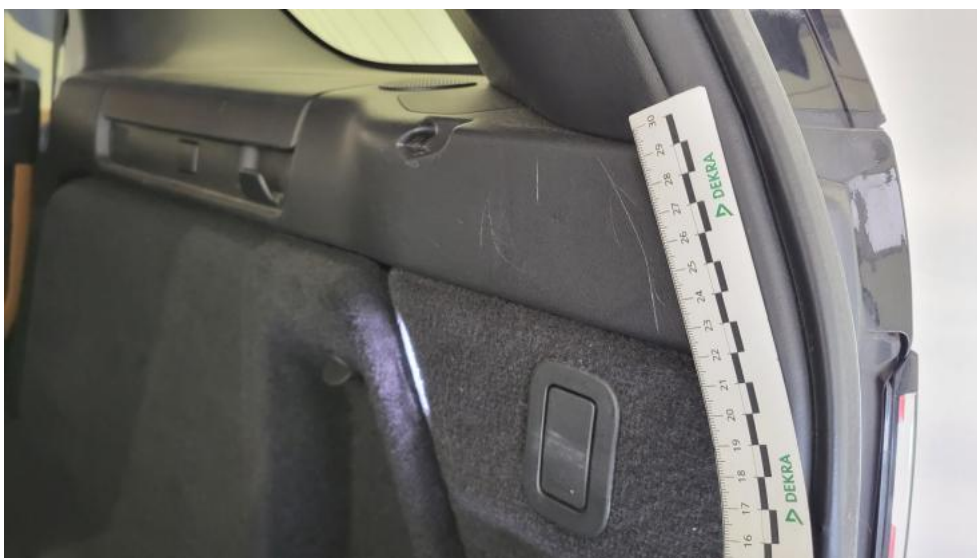
**Fot. 70.**  
Wykładzina przestrzeni bagażowej - Rysa/odprysk 1
