DEKRA's commission No. : PKOL(W)/LODZ/19685/26/03/05  
commission/ damage No. : 25/003220  
Date of commission: 05-03-2026

| Manufacturer | LAND ROVER |
| Model | Range Rover Evoque 23- |
| Type / version | Evoque 2.0 P250 mHEV Dynamic SE |

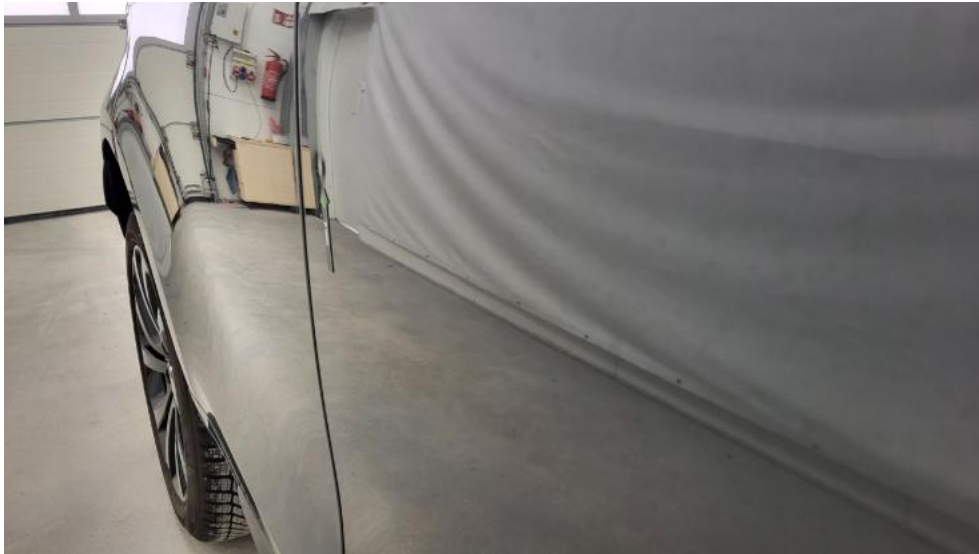
**Photo 41.**

Drzwi przednie P - Wgniecenie/odkształcenie 1

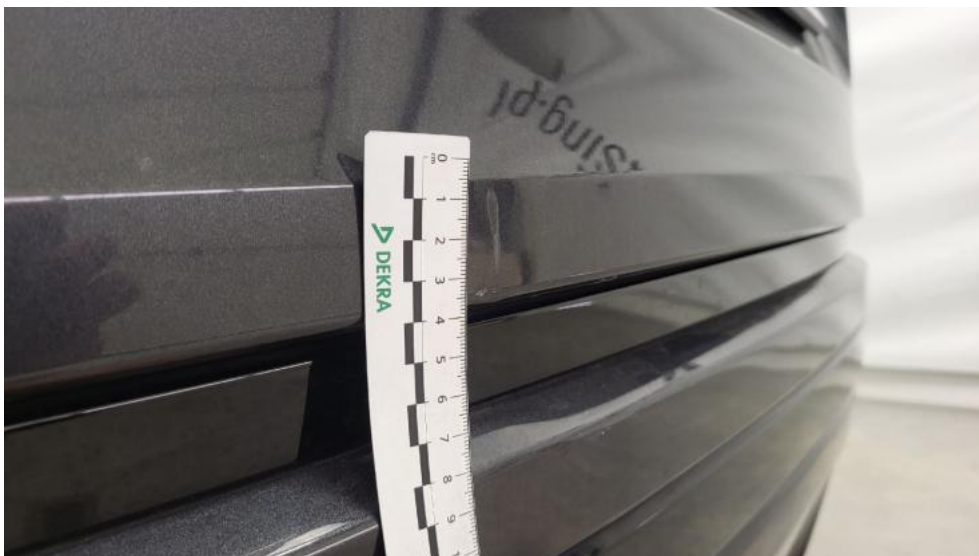
**Photo 42.**

Pokrywy bagażnika - Wgniecenie/odkształcenie 1

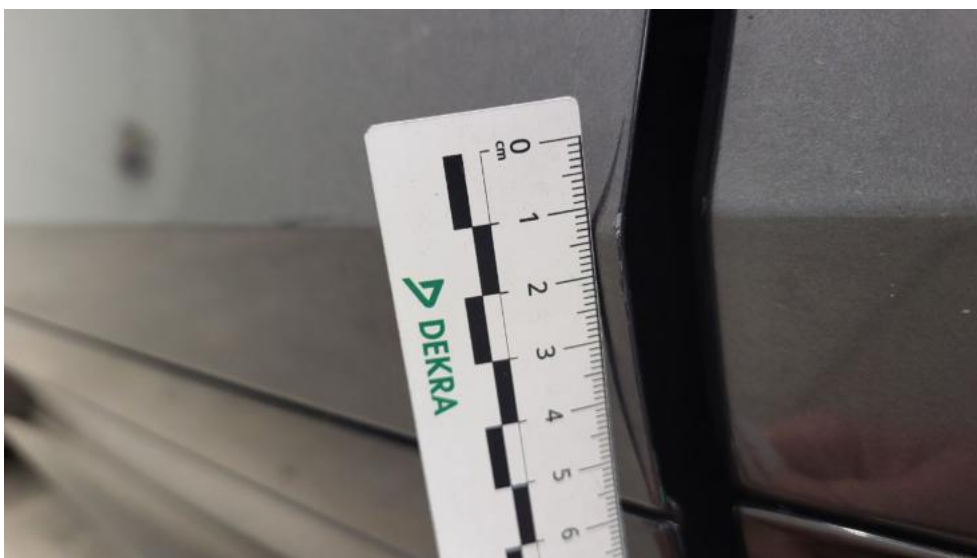
**Photo 46.**

Drzwi przed L - Rysa/odprysk 1

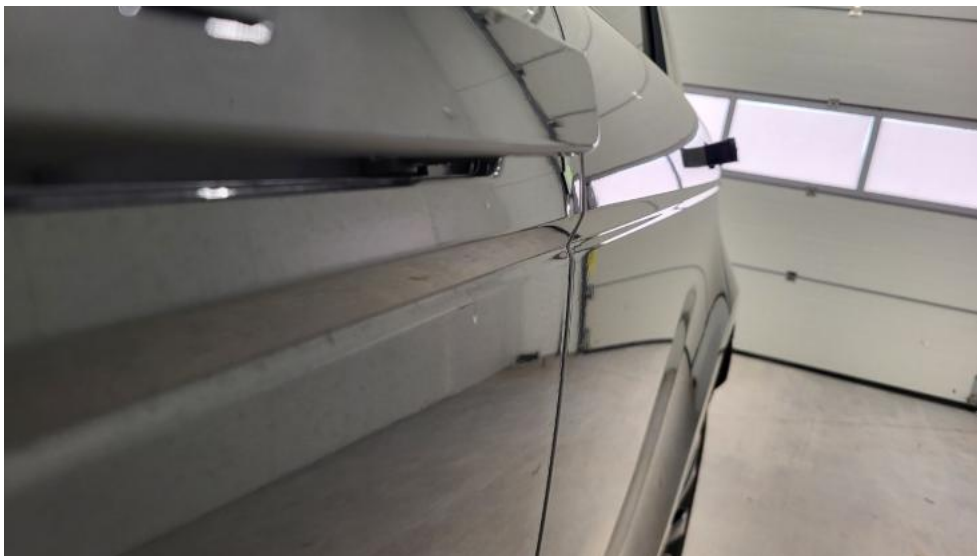
**Photo 47.**

Drzwi przed L - Wgniecenie/odkształcenie 1

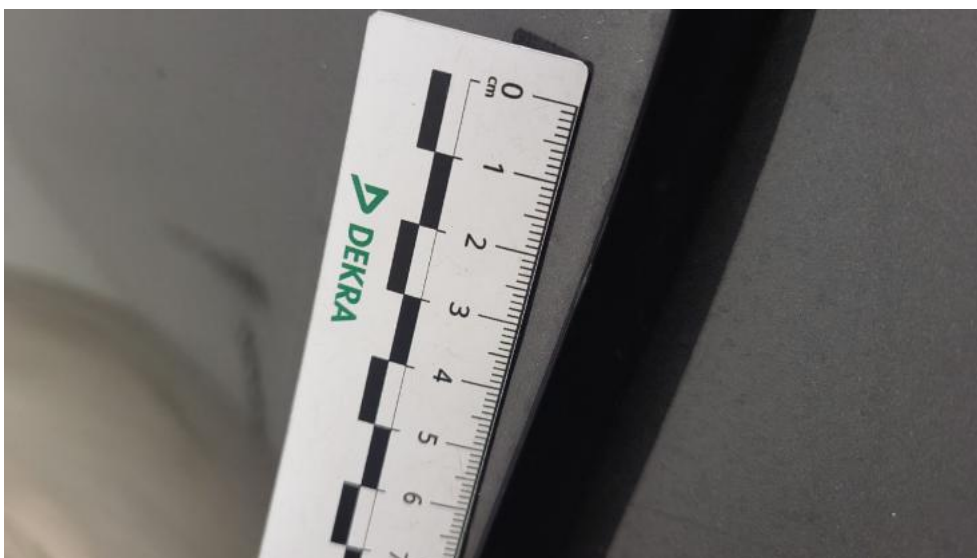
**Photo 48.**

Drzwi tylne L - Rysa/odprysk 1

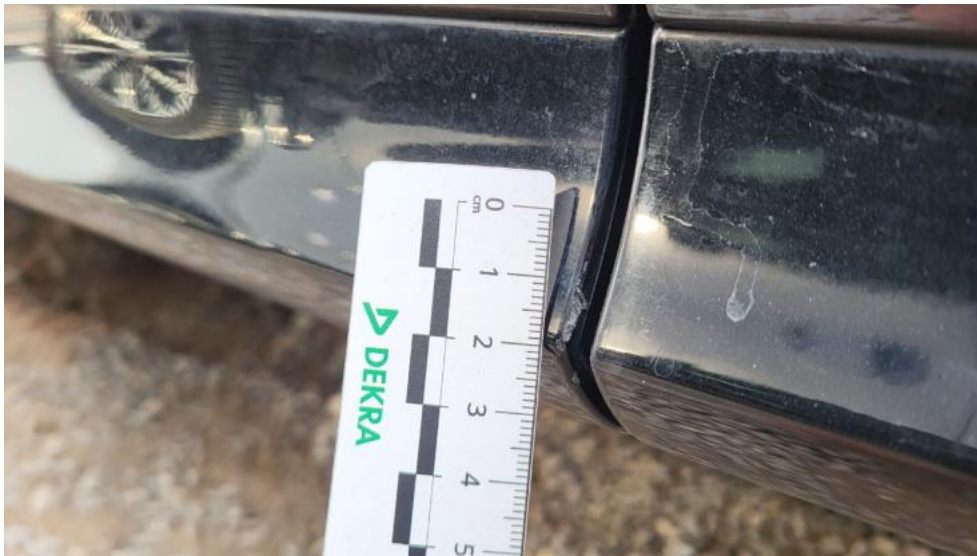
**Photo 49.**

Listwa drzwi przednich L - Rysa/odprysk 1

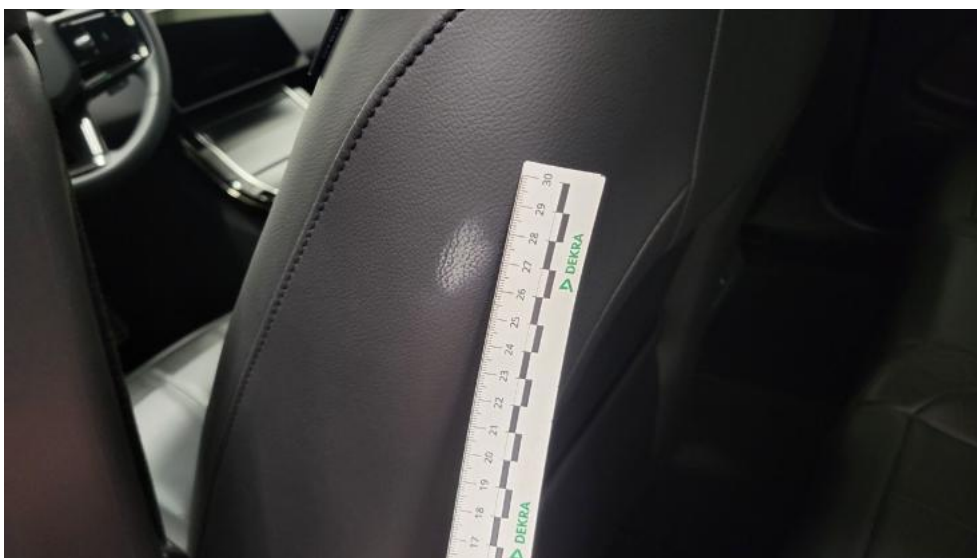
**Photo 50.**

Fotel prz. lew. - Inne 1

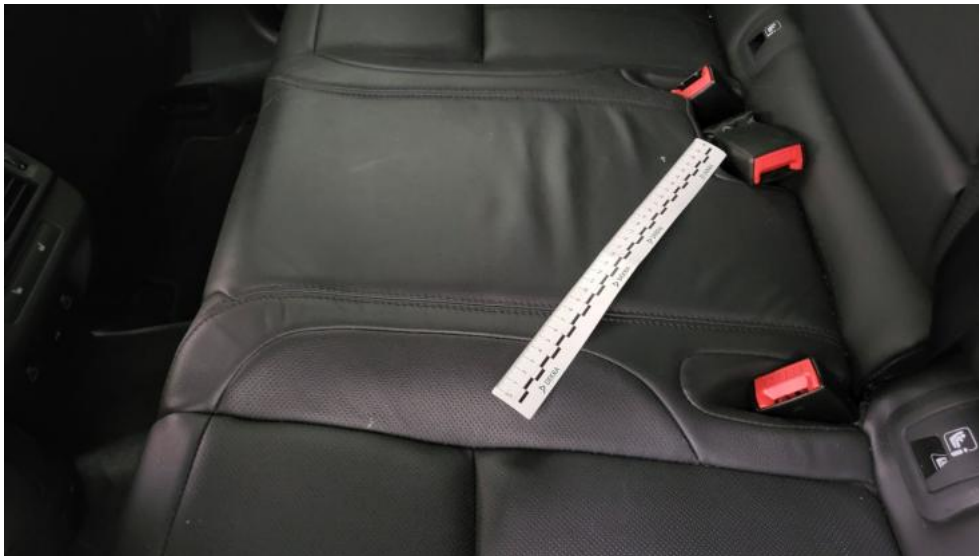
**Photo 51.**  
Kanapa tyl. - Inne 1

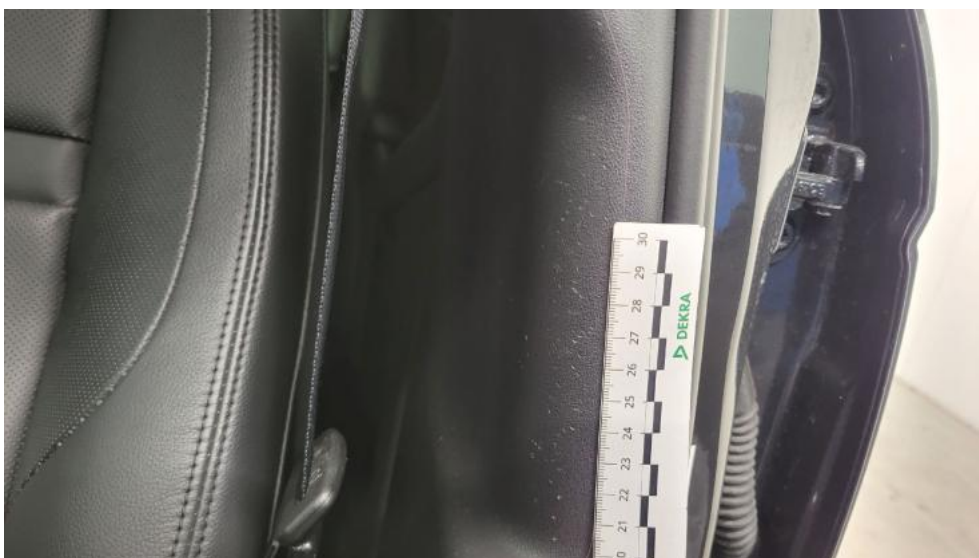
**Photo 52.**  
Wykładzina(y) słupka środkowego L - Rysa/odprysk 1

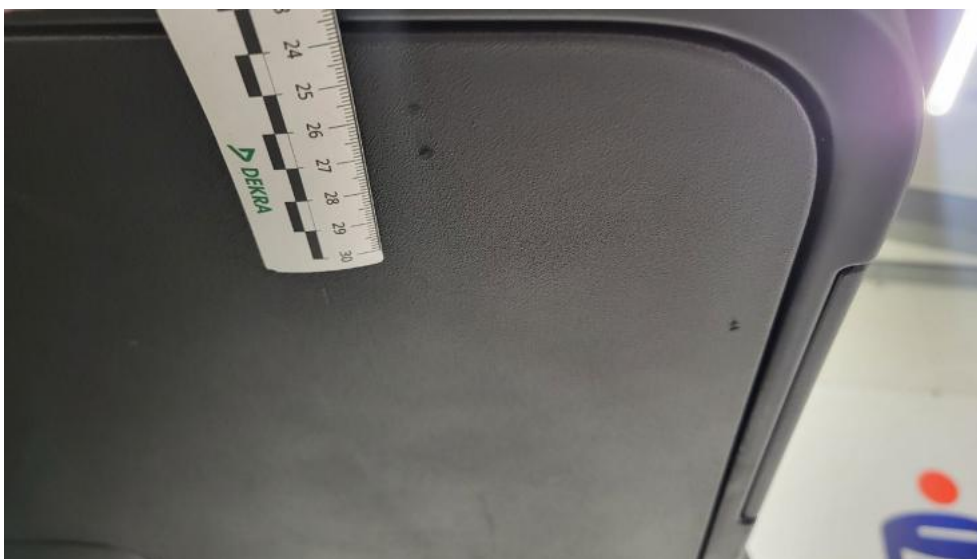
**Photo 55.**

Wykładzina pokrywy tylnej - Rysa/odprysk 1
