Nr zlecenia DEKRA: PKOL(W)/LODZ/07144/26/01/28  
Nr zlecenia/szkody: 21/041837  
Data zlecenia: 28-01-2026

**DEKRA Polska - Centrala**  
02-673 Warszawa, ul. Konstruktorska 12A

| Model | XC60 17-21 |
| Typ/wersja | XC60 D4 SCR AWD Momentum aut |

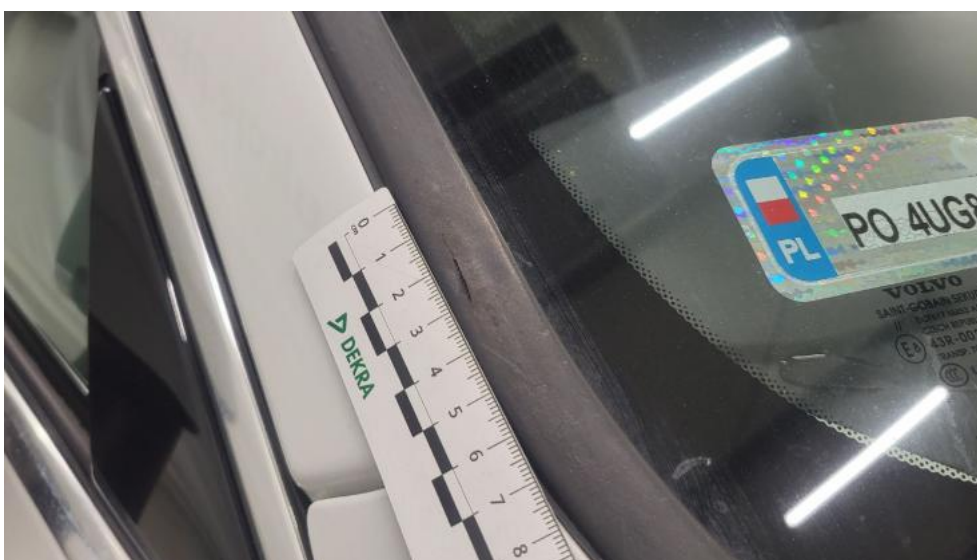
**Fot. 44.**  
Uszczelka/listwa szyby czołowej - Rysa/odprysk 1

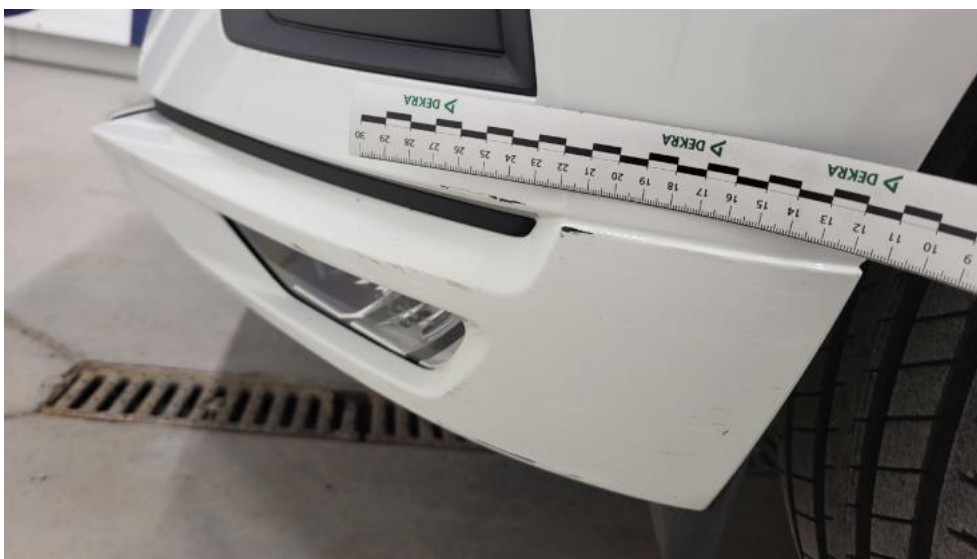
**Fot. 45.**

Zderzak - Rysa/odprysk 1

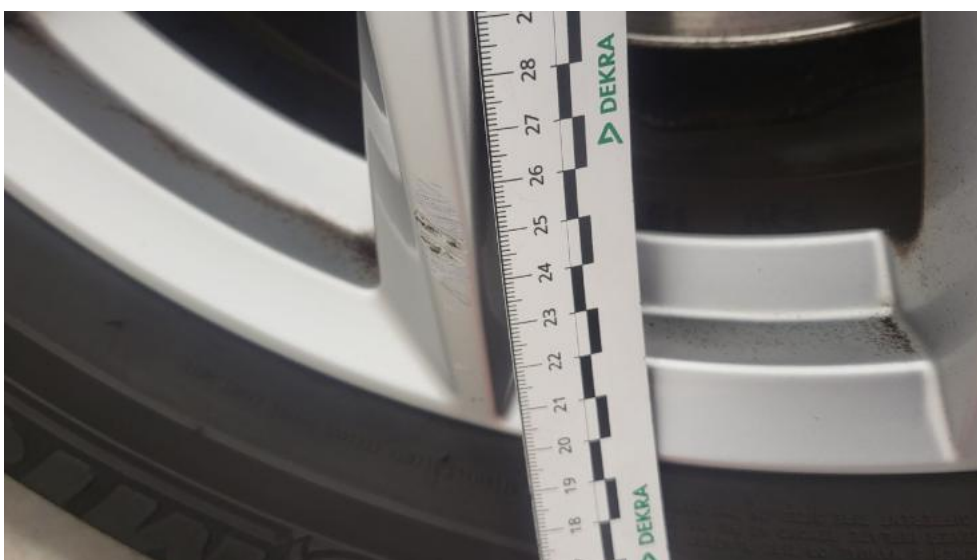
**Fot. 46.**

Felga aluminiowa przednia P - Rysa/odprysk 1

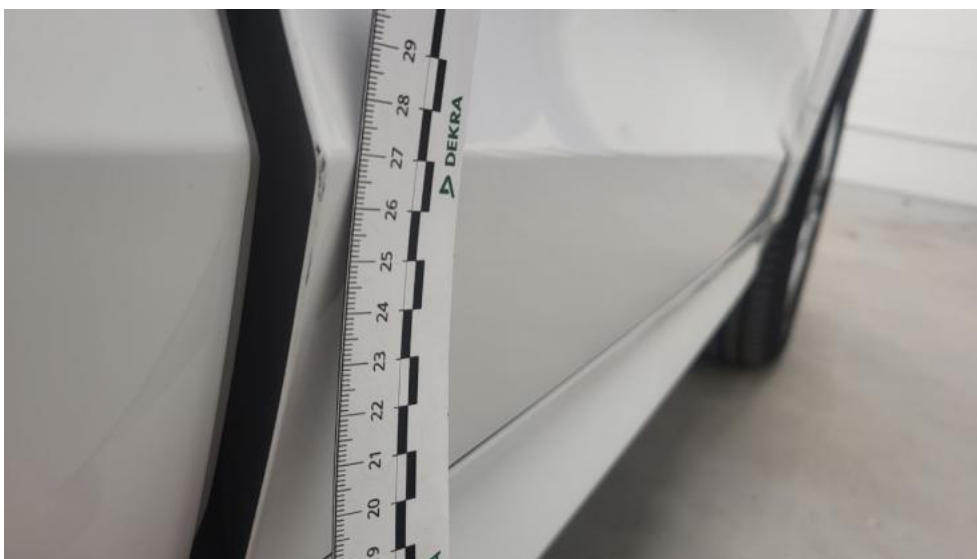
**Fot. 47.**

Drzwi przednie P - Rysa/odprysk 1

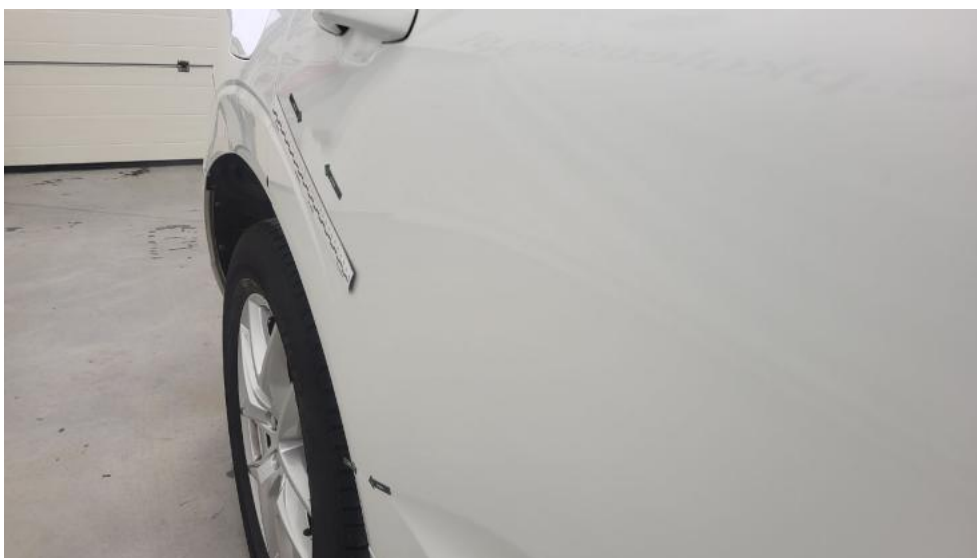
**Fot. 48.**

Drzwi tylne P - Wgniecenie/odkształcenie 1

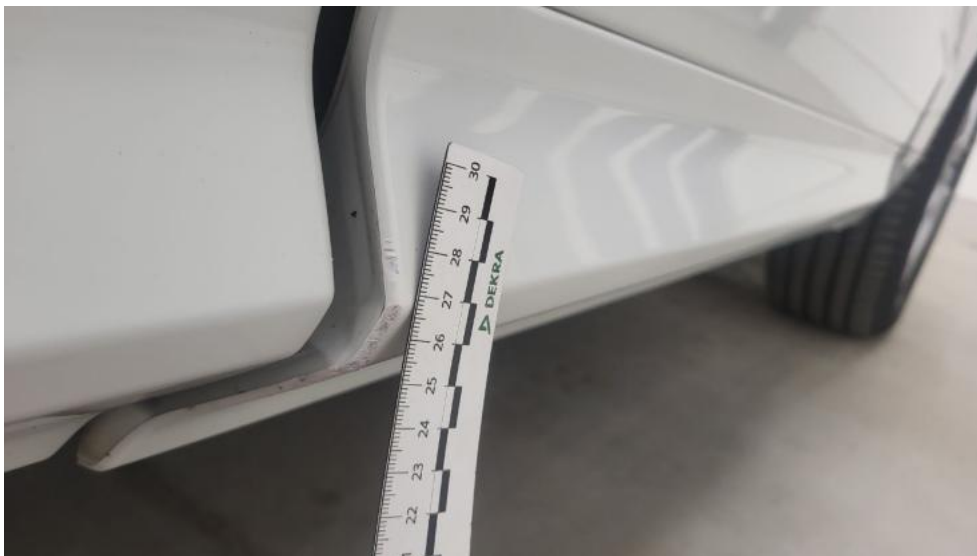
**Fot. 49.**

Listwa drzwi przednich P - Rysa/odprysk 1

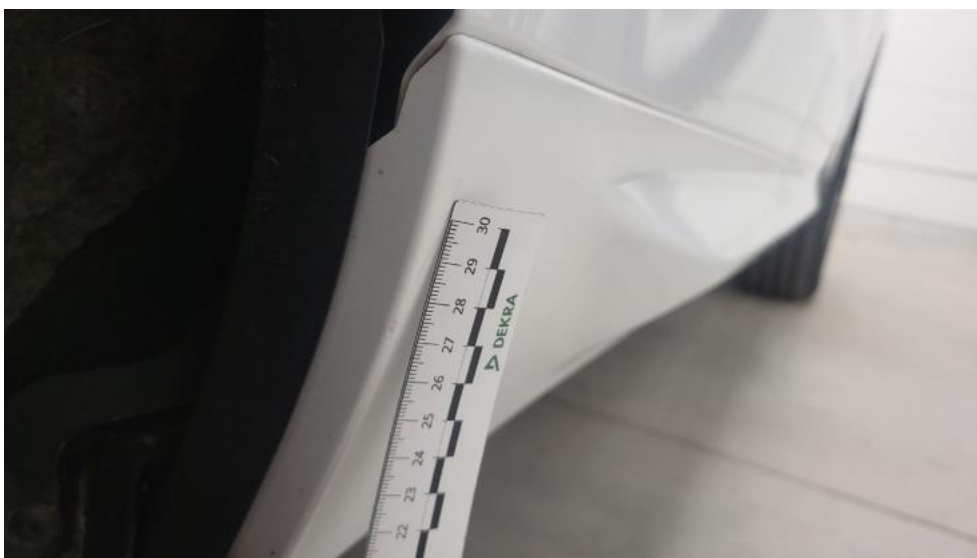
**Fot. 50.**

Listwa drzwi tylnych P - Rysa/odprysk 1

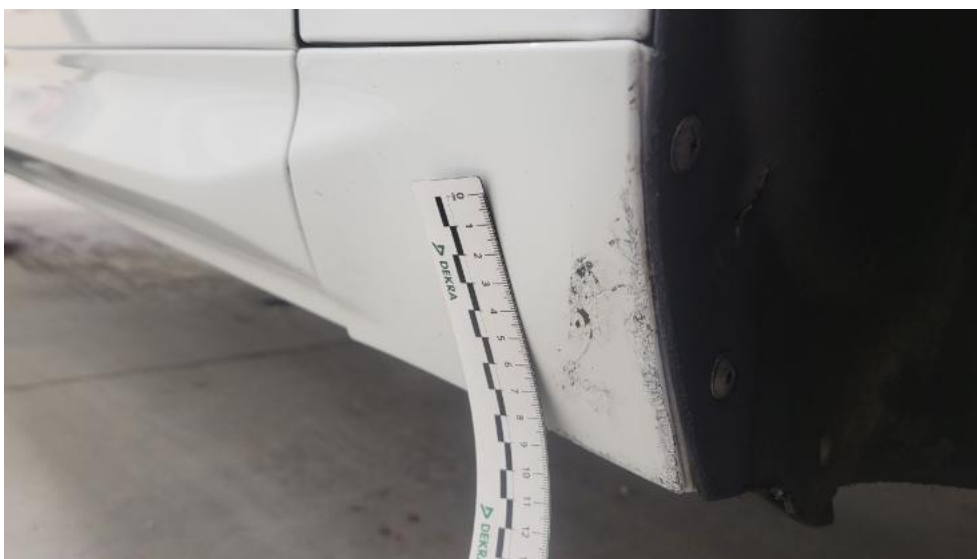
**Fot. 51.**  
Próg P - Rysa/odprysk 1

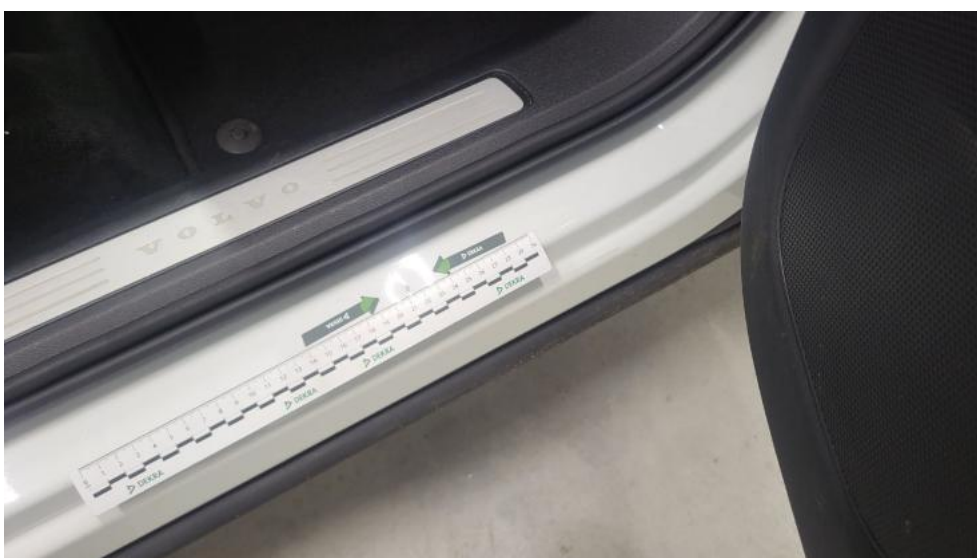
**Fot. 52.**  
Próg P - Wgniecenie/odkształcenie 1

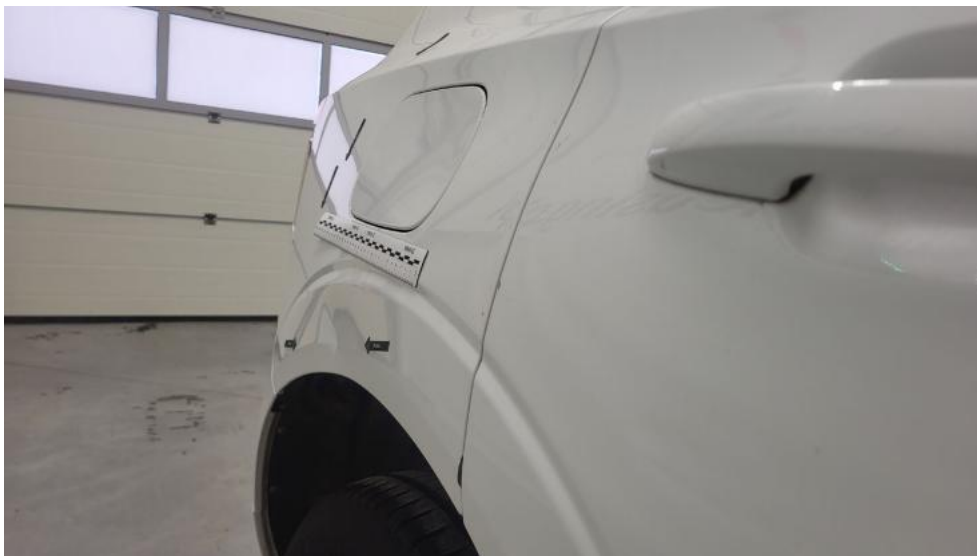
**Fot. 53.**

Błotnik tylny P / Ściana boczna P - Wgniecenie/odkształcenie 1

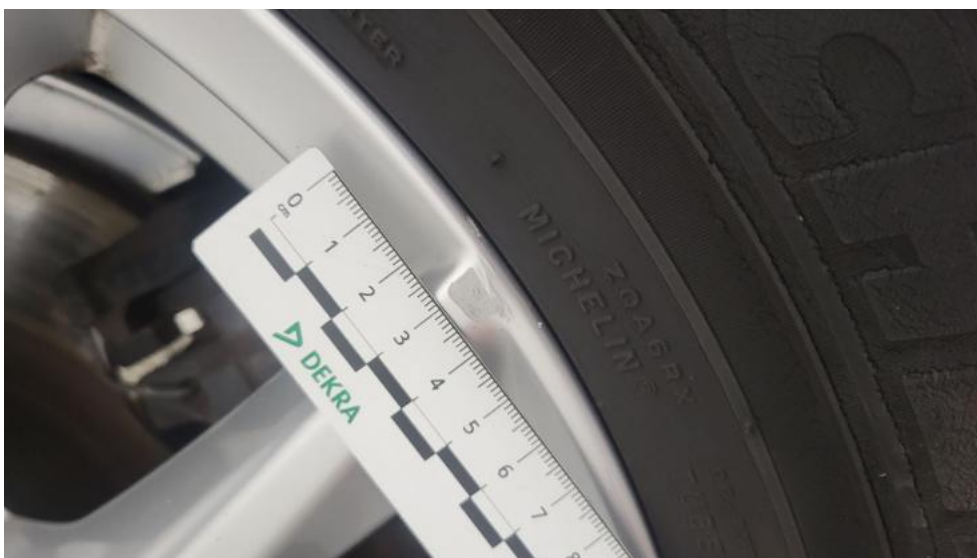
**Fot. 54.**

Felga aluminiowa tylna P - Rysa/odprysk 1

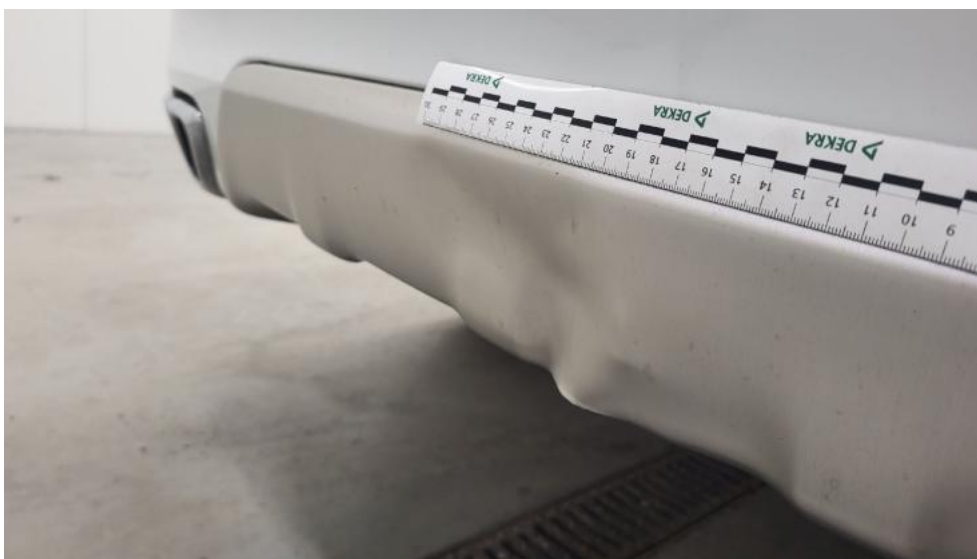
**Fot. 55.**

Spojler zderzaka tylnego - Wgniecenie/odkształcenie 1

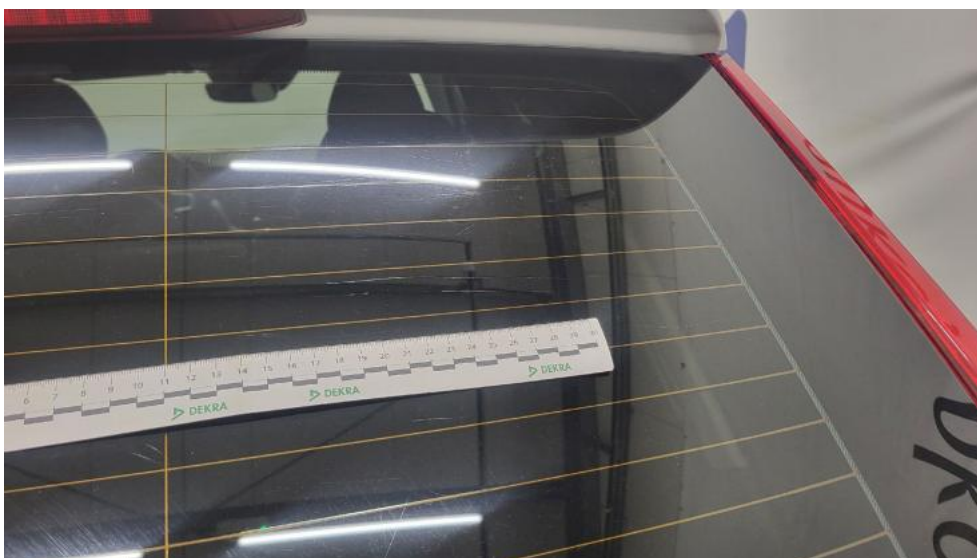
**Fot. 56.**

Niesprawne przyciski funkcyjne w jednym z kluczyków, brak możliwości weryfikacji jednego z grotów, nie otwiera się pokrywka kluczyka. Brak półki bagażnika. Niesprawne siłowniki pokrywki bagażnika, pokrywa opada. Trzecia tablica rejestracyjna w bagażniku. Rysy na samochodzie. Odpryski na szybie czołowej.

Szyba tylna - Rysa/odprysk 1

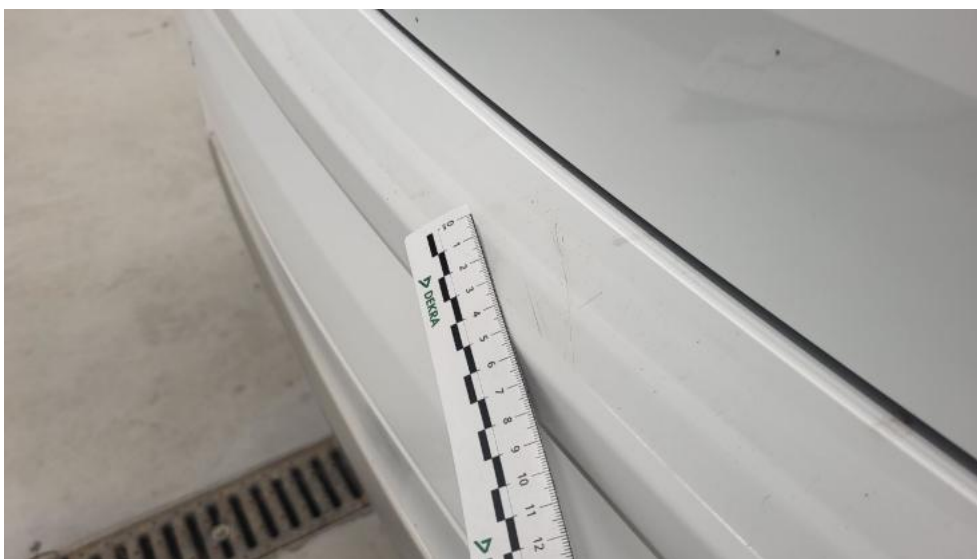
**Fot. 57.**

Zderzak tylny - Rysa/odprysk 1

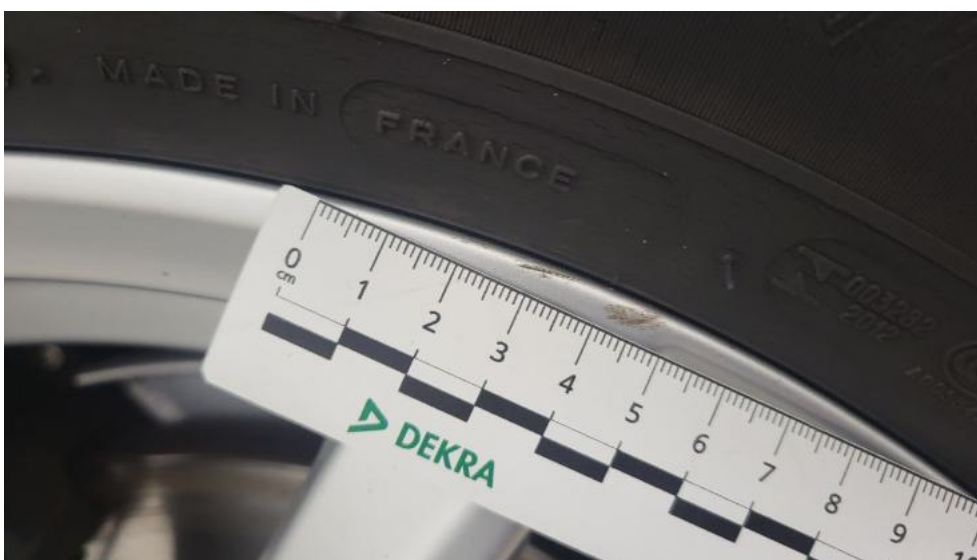
**Fot. 58.**

Felga aluminiowa tylna L - Rysa/odprysk 1

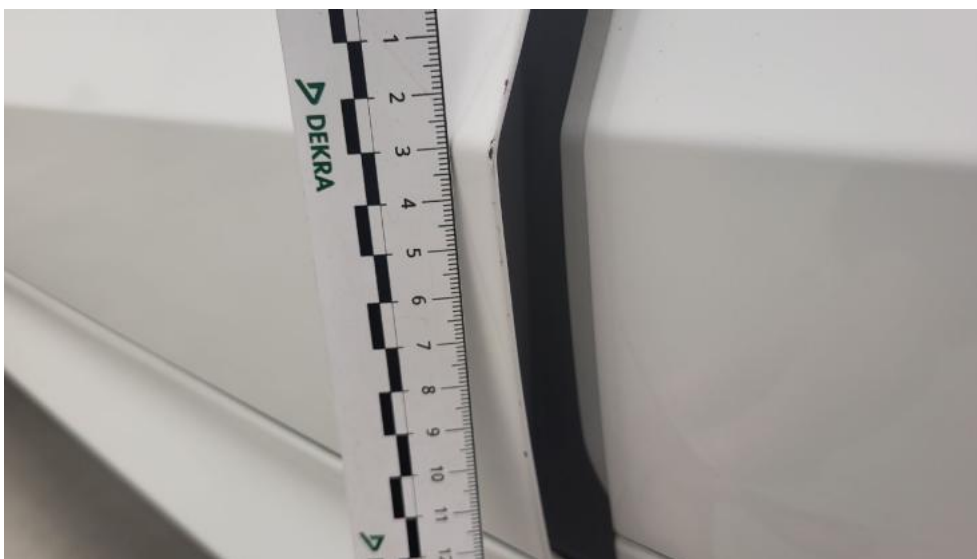
**Fot. 59.**

Drzwi przed L - Rysa/odprysk 1

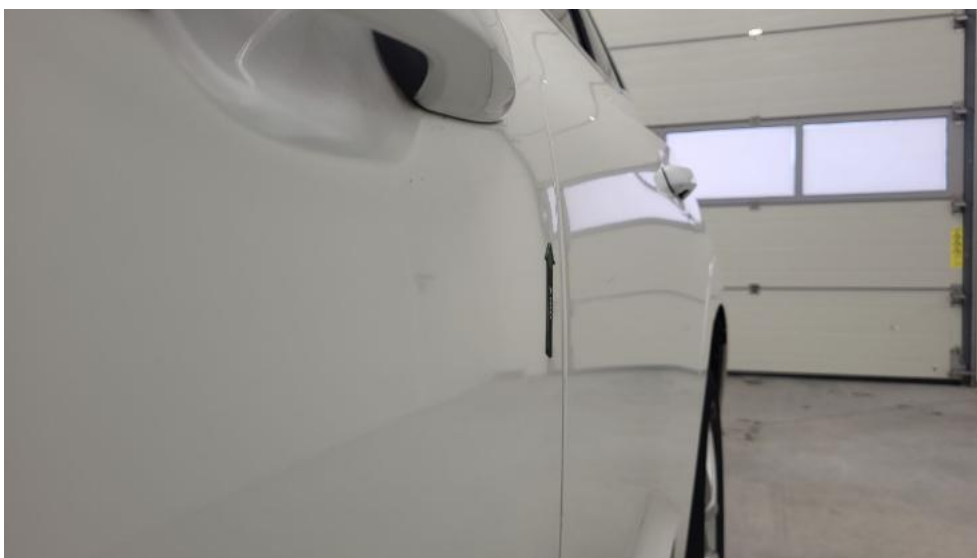
**Fot. 60.**

Drzwi przed L - Wgniecenie/odkształcenie 1

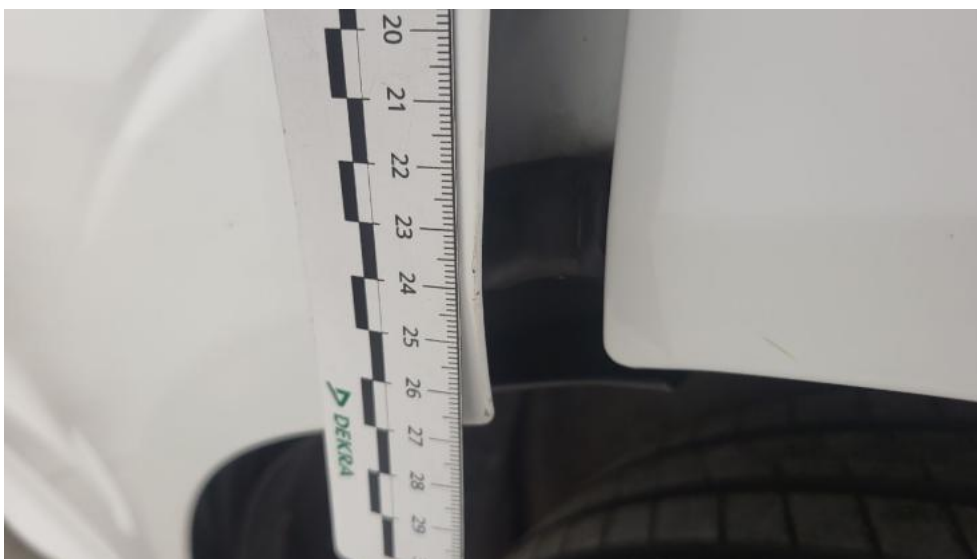
**Fot. 61.**

Drzwi tylne L - Rysa/odprysk 1

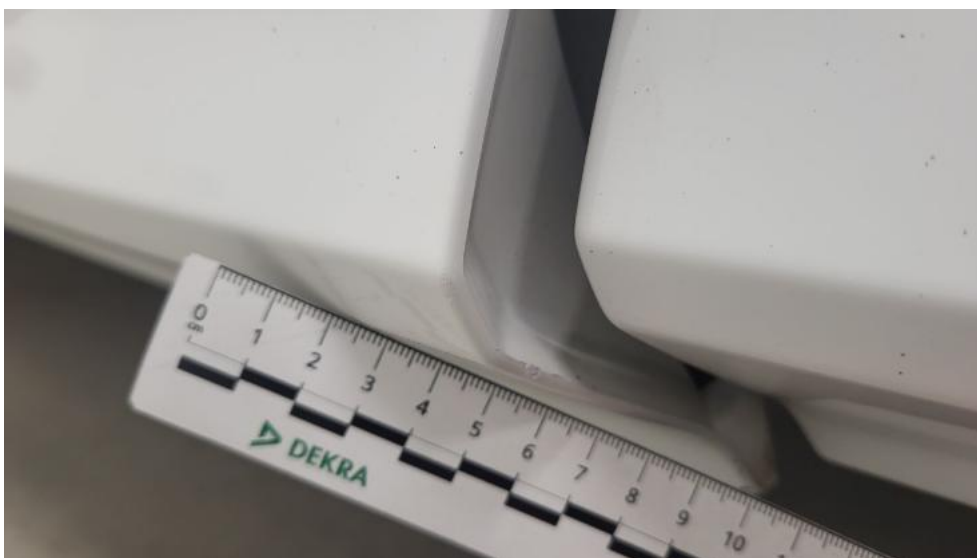
**Fot. 62.**

Listwa drzwi przednich L - Rysa/odprysk 1

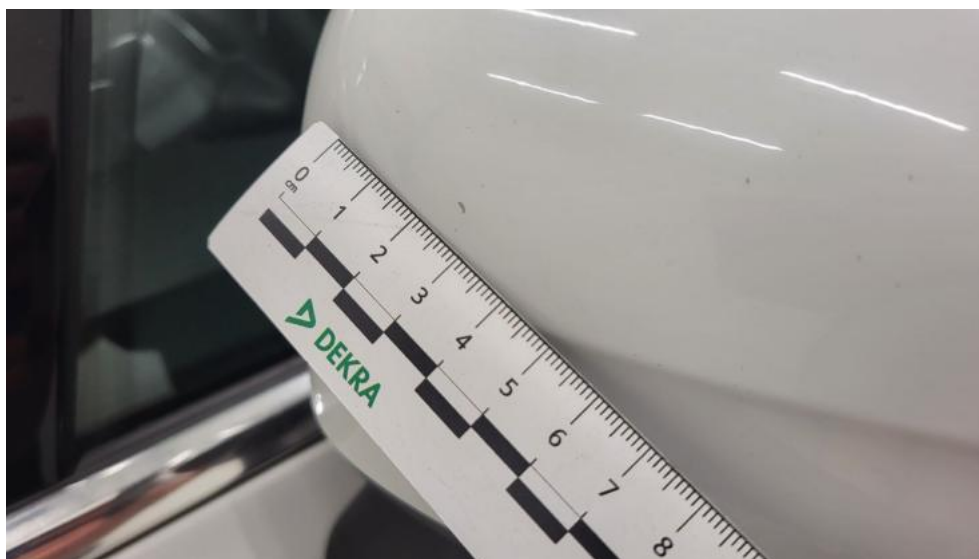
**Fot. 63.**

Lusterko zew L - Rysa/odprysk 1

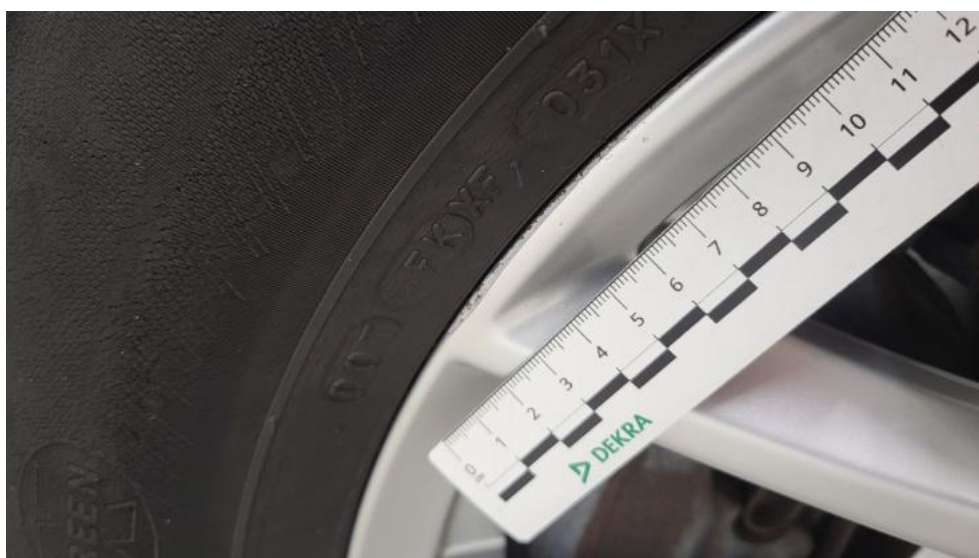
**Fot. 64.**

Felga Aluminiowa przednia L - Rysa/odprysk 1

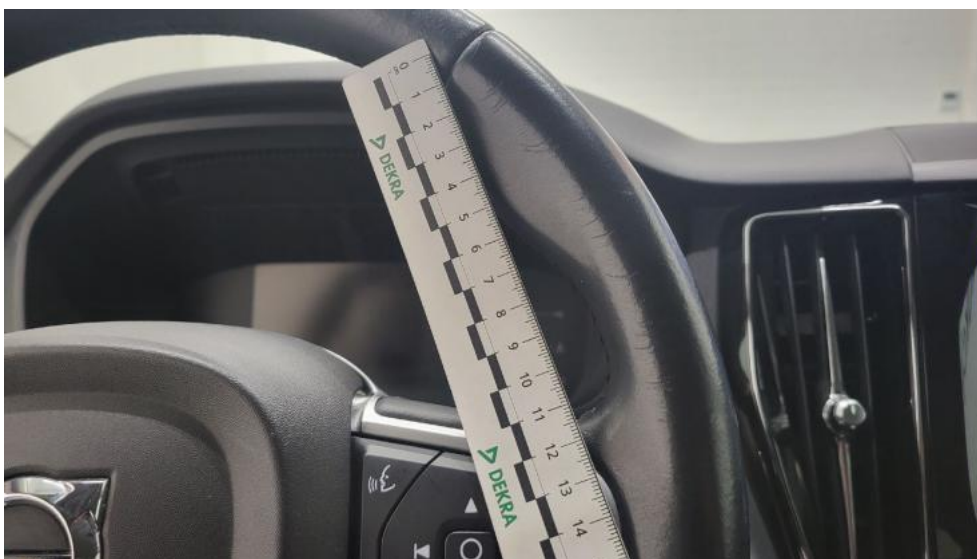
**Fot. 65.**

Koło kierownicy - Rysa/odprysk 1

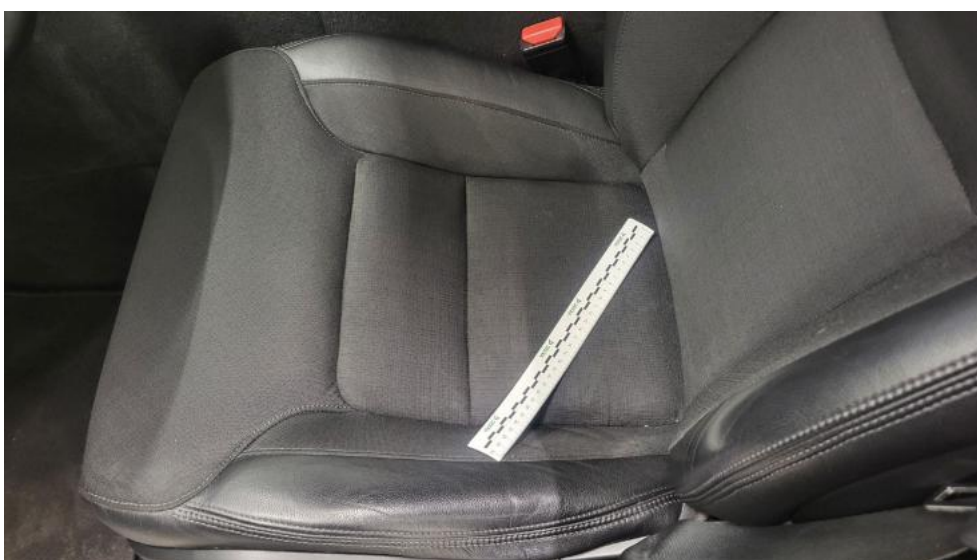
**Fot. 66.**

Fotel prz. lew. - Inne 1

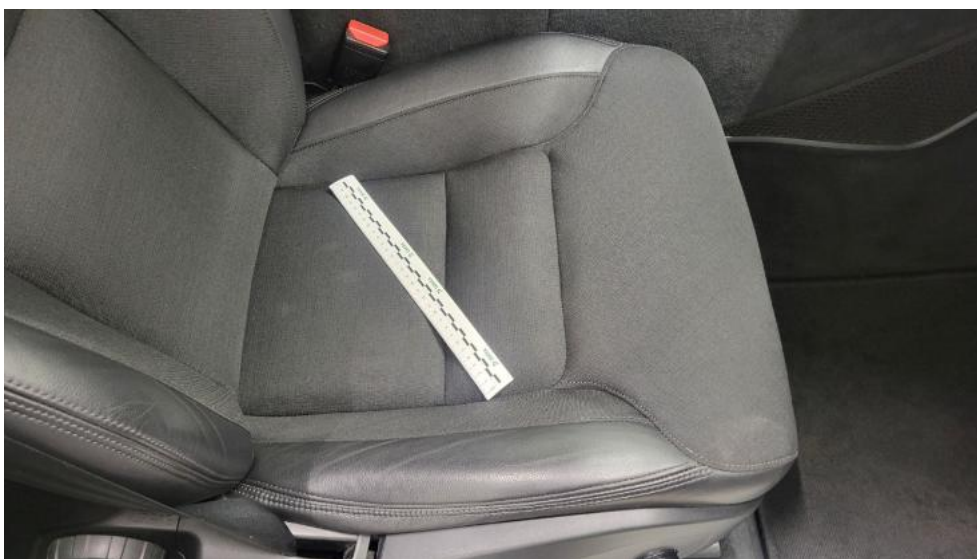
**Fot. 67.**  
Fotel prz. praw. - Inne 1

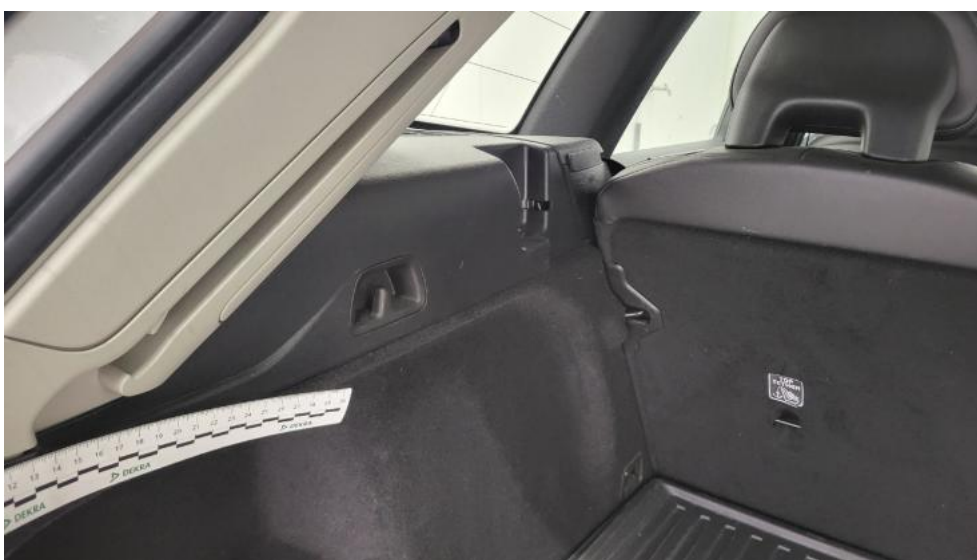
**Fot. 68.**  
Półka/roleta tylna - Inne 1
