Nr zlecenia DEKRA: PKOL(W)/LODZ/34927/26/04/21
Nr zlecenia/szkody: 22/038736
Data zlecenia: 21-04-2026

Grupa obiektów (Eurotax)	samochody osobowe
Kod EC (Eurotax)	109539
Producent	TOYOTA
Model	Avensis Sedan 15-19
Typ/wersja	Avensis 2.0 Prestige MS
Rodzaj nadwozia	sedan
Liczba drzwi/liczba miejsc	4/5
Masa własna [kg]	1472
Dopuszczalna masa całkowita [kg]	2050
Rozstaw osi 1/2	2700
Rodzaj silnika	z zapłonem iskrowym
Pojemność silnika [ccm]	1987
Moc silnika [KM/kW]	152/112
Skrzynia biegów	automatyczna
Nr rejestracyjny	SK835XC
VIN	SB1BK76L00E043208
Data 1. rejestracji	16-06-2016
Data nast. bad. techn.	20-12-2026
Rok produkcji	2016 (rok produkcji został zweryfikowany z zewnętrzną bazą danych)
Stan licznika [km]	308 480 (odczytany)
Kolor nadwozia/rodzaj powłoki	czarny/2-warstwowy metalizowany

Pomiar grubości powłoki lakierowej poj.

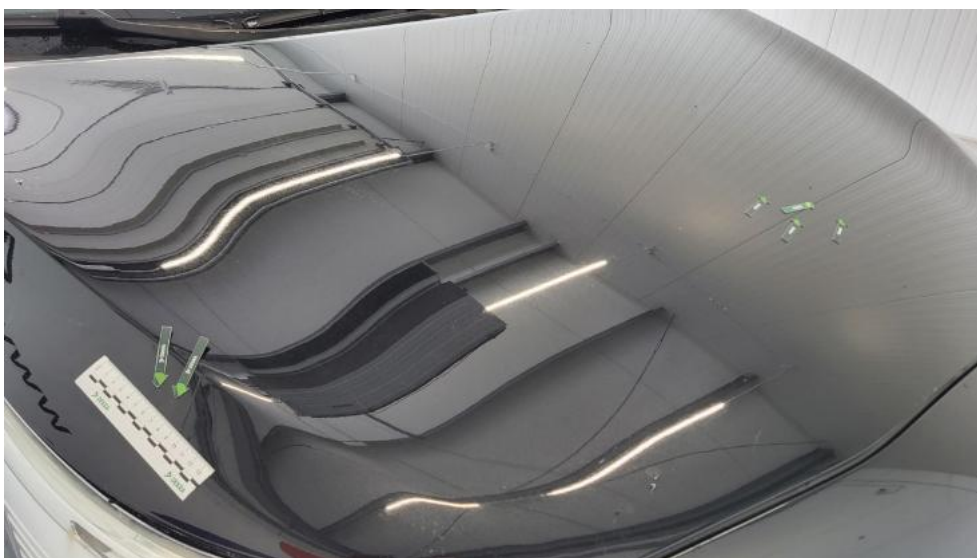
Fot. 40.
Pokrywa komory silnika - zdjęcie poglądowe 1

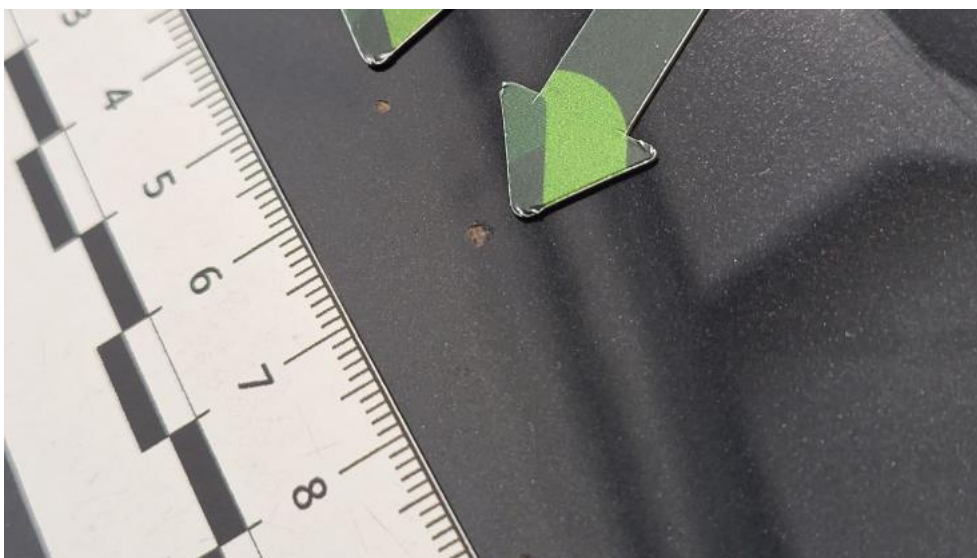
Fot. 42.
Pokrywa komory silnika - Inne 1

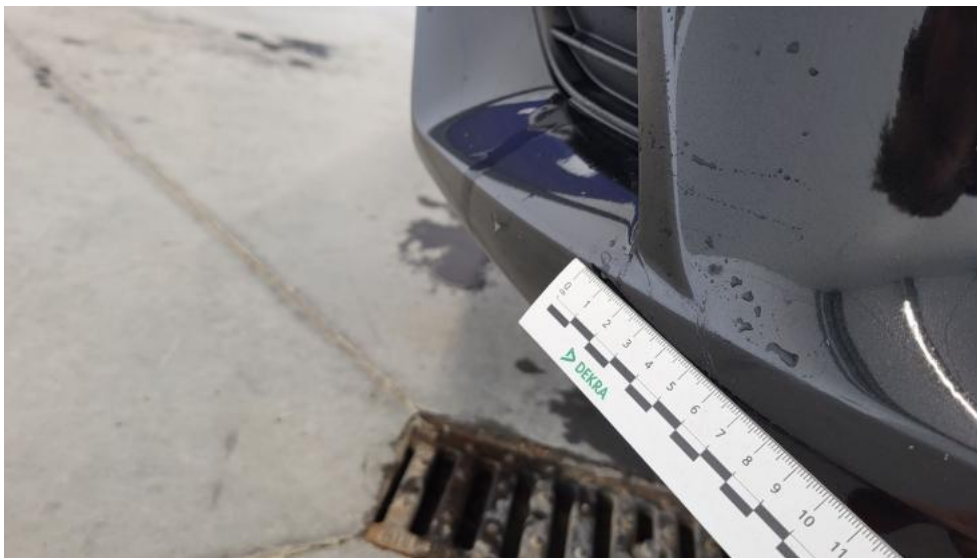
Fot. 43.
Zderzak - Wgniecenie/odkształcenie 1

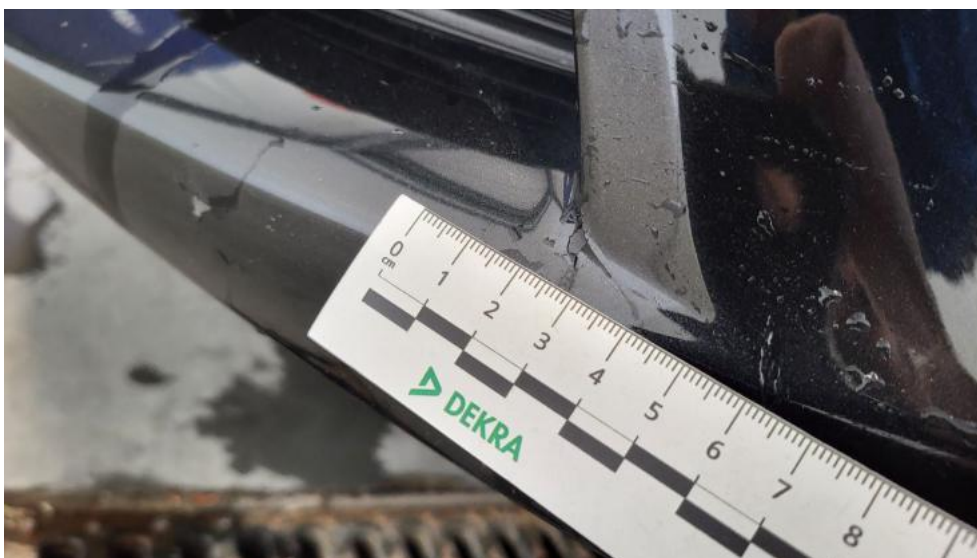
Fot. 44.
Zderzak - Pęknięcie/rozerwanie 1

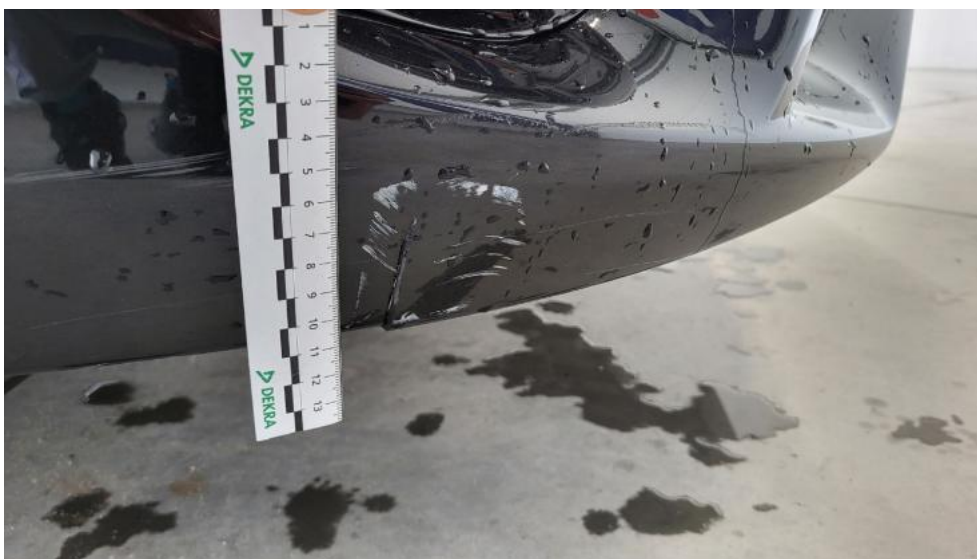
Fot. 45.
Zderzak - Pęknięcie/rozerwanie 2

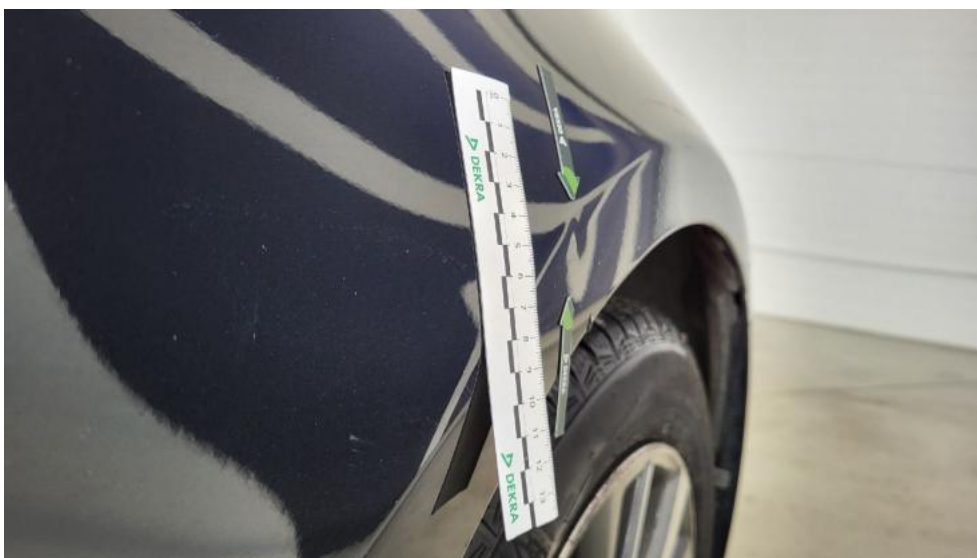
Fot. 46.
Błotnik przedni P - Wgniecenie/odkształcenie 1

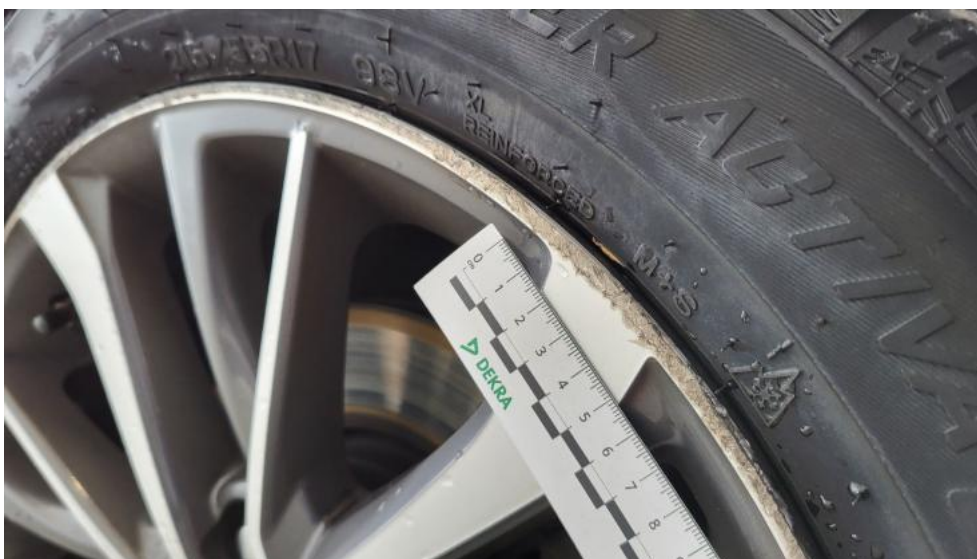
Fot. 47.
Felga aluminiowa przednia P - Rysa/odprysk 1

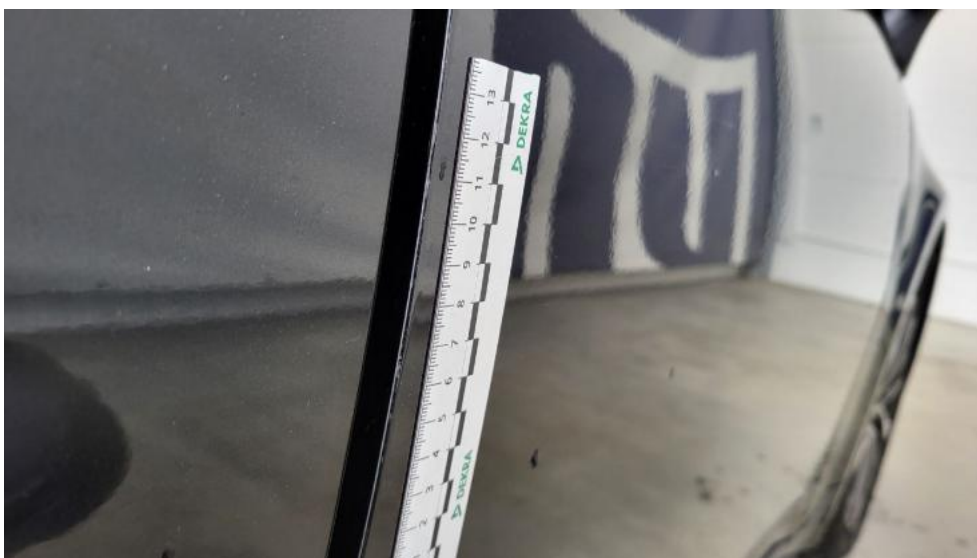
Fot. 48.
Drzwi przednie P - Rysa/odprysk 1

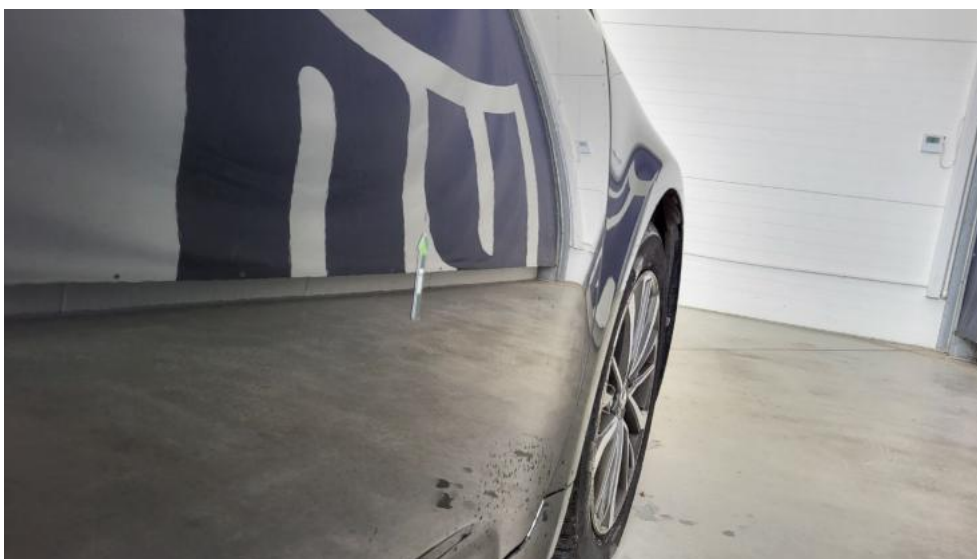
Fot. 49.
Drzwi przednie P - Wgniecenie/odkształcenie 1

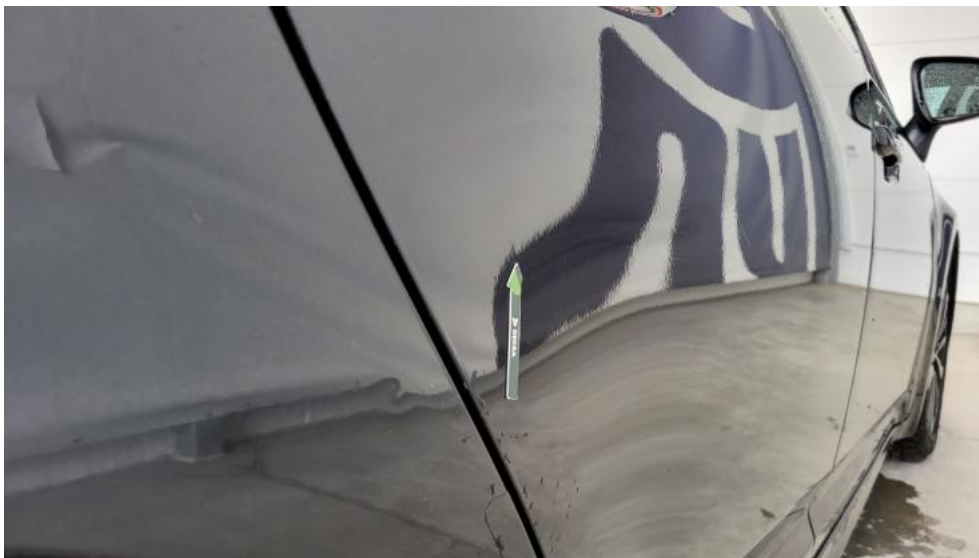
Fot. 51.
Drzwi tylne P - Wgniecenie/odkształcenie 1

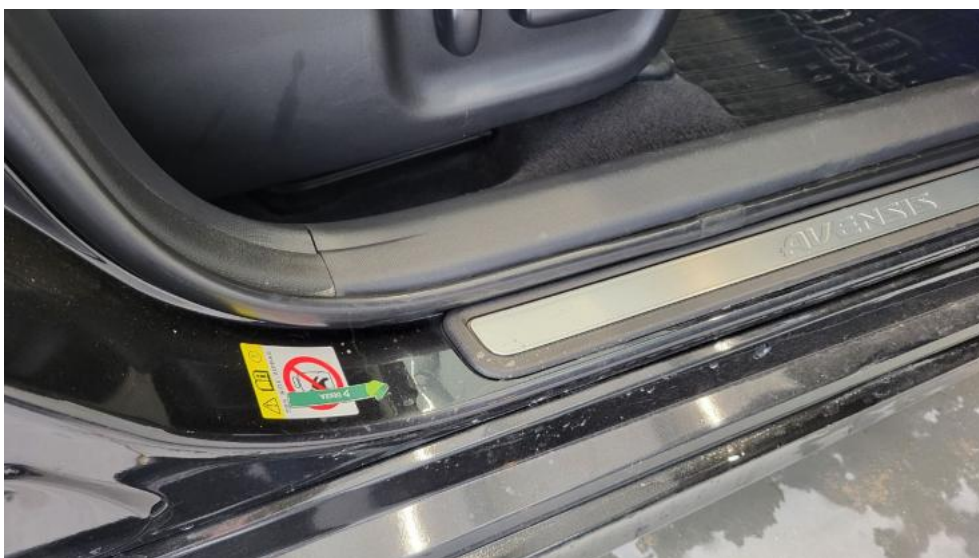
Fot. 52.
Próg P - Wgniecenie/odkształcenie 1

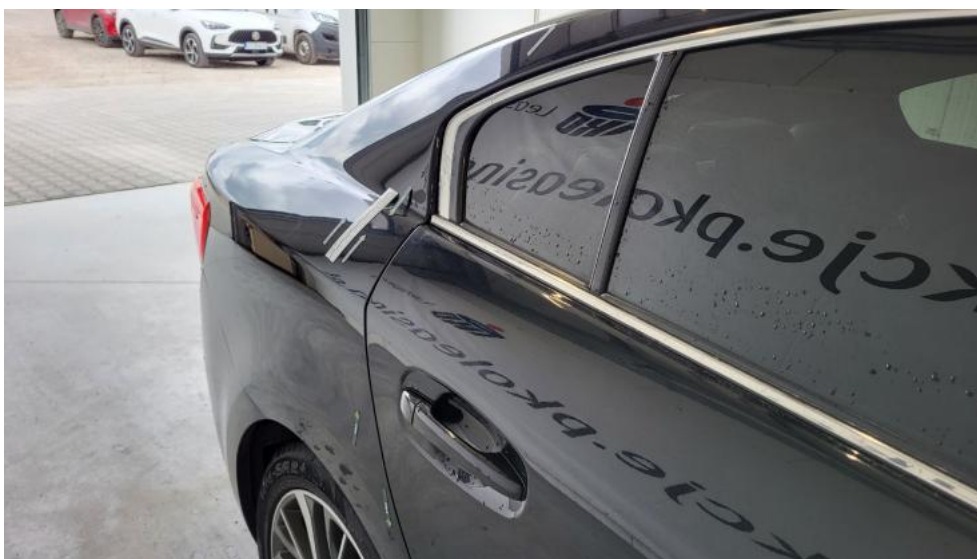
Fot. 53.
Błotnik tylny P / Ściana boczna P - Wgniecenie/odkształcenie 1

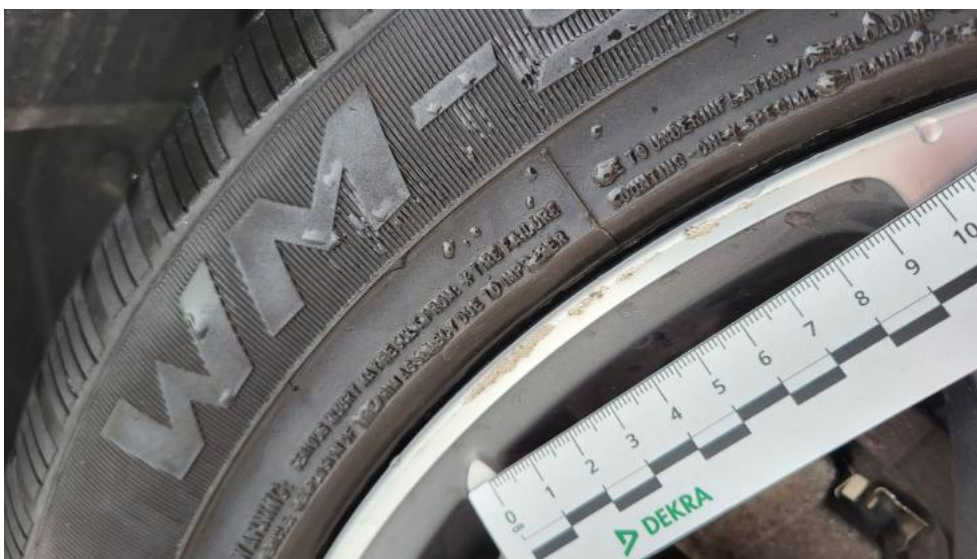
Fot. 55.
Felga aluminiowa tylna P - Rysa/odprysk 1

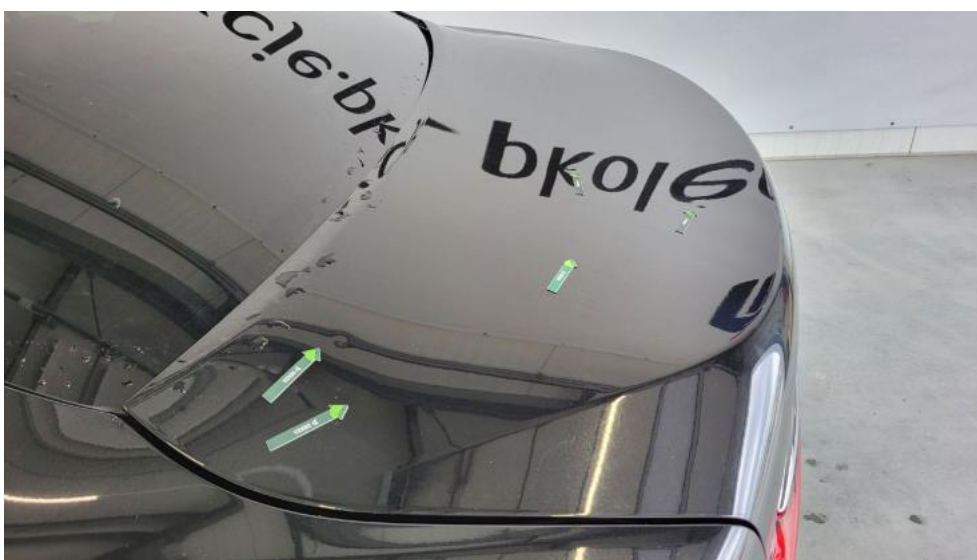
Fot. 56.
Pokrywy bagażnika - Wgniecenie/odkształcenie 1

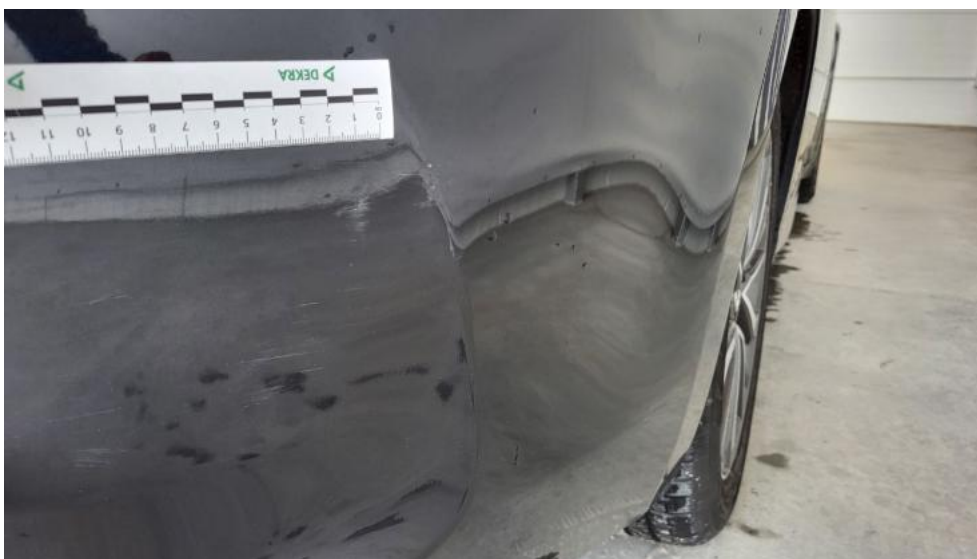
Fot. 57.
Zderzak tylny - Rysa/odprysk 1

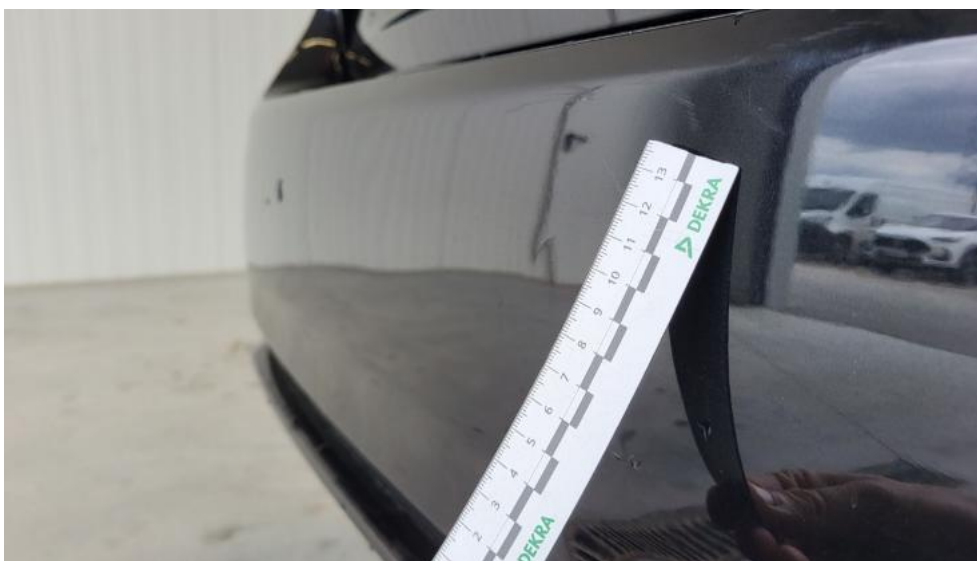
Fot. 59.
Zderzak tylny - Wgniecenie/odkształcenie 2

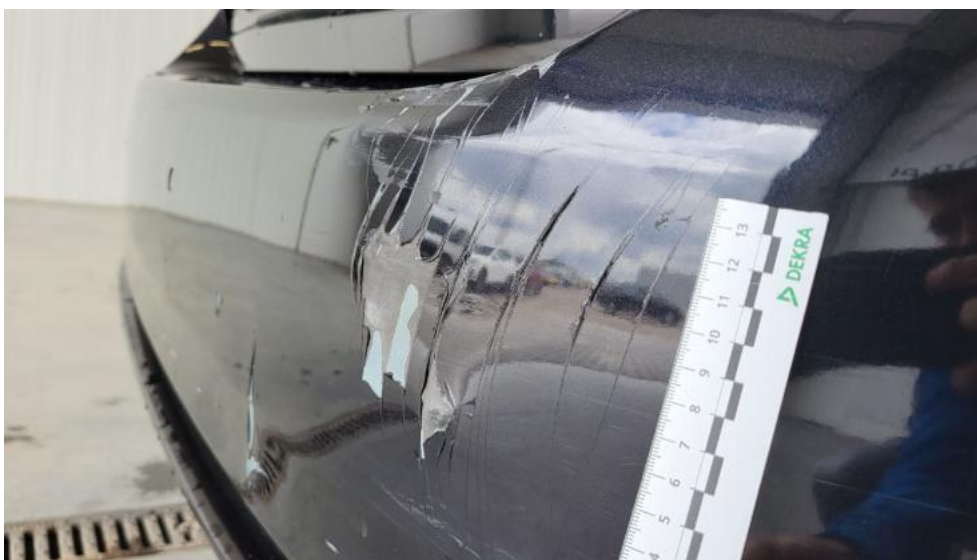
Fot. 60.
Zderzak tylny - Pęknięcie/rozerwanie 1

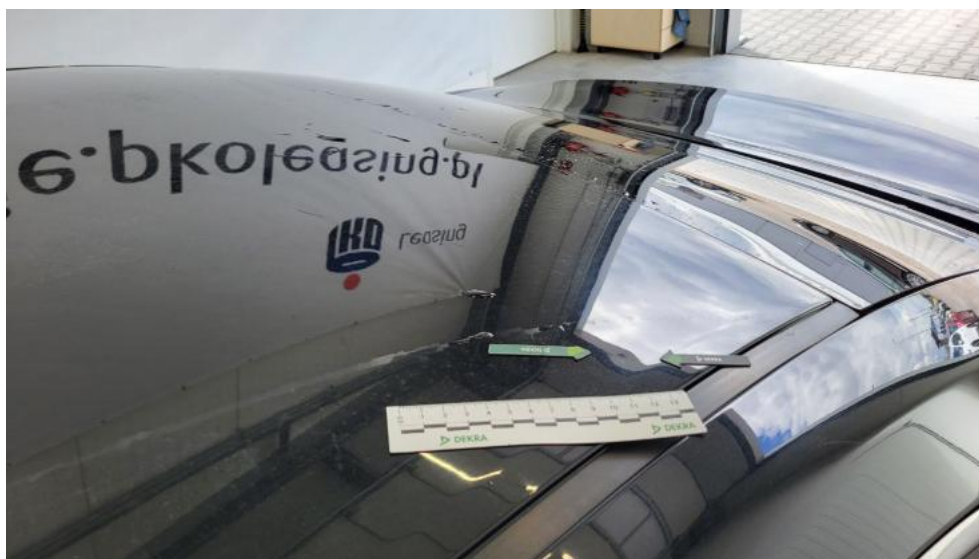
Fot. 63.
Dach - Wgniecenie/odkształcenie 1

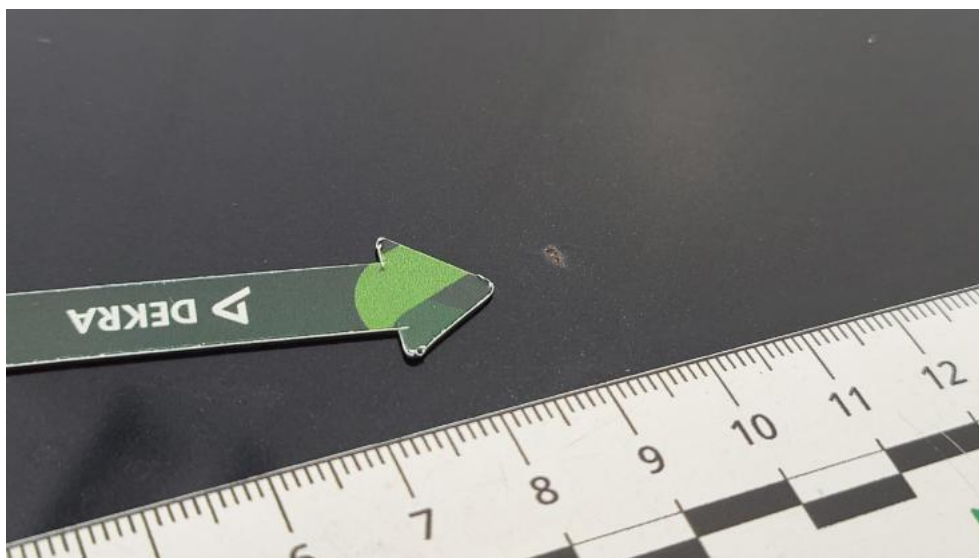
Fot. 64.
Dach - Inne 1

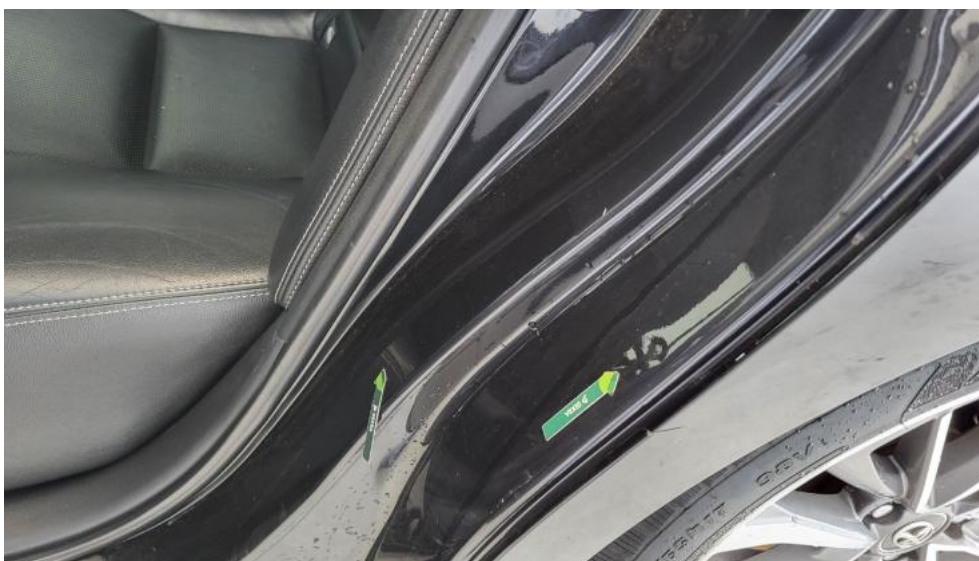
Fot. 67.
Błotnik tylny L / Ściana boczna L() - Wgniecenie/odkształcenie 3

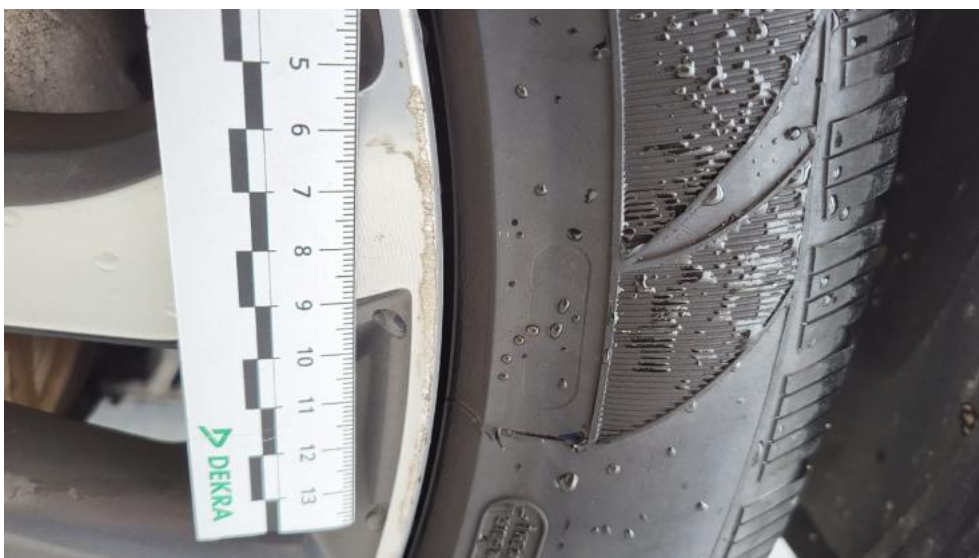
Fot. 68.
Felga aluminiowa tylna L - Rysa/odprysk 1

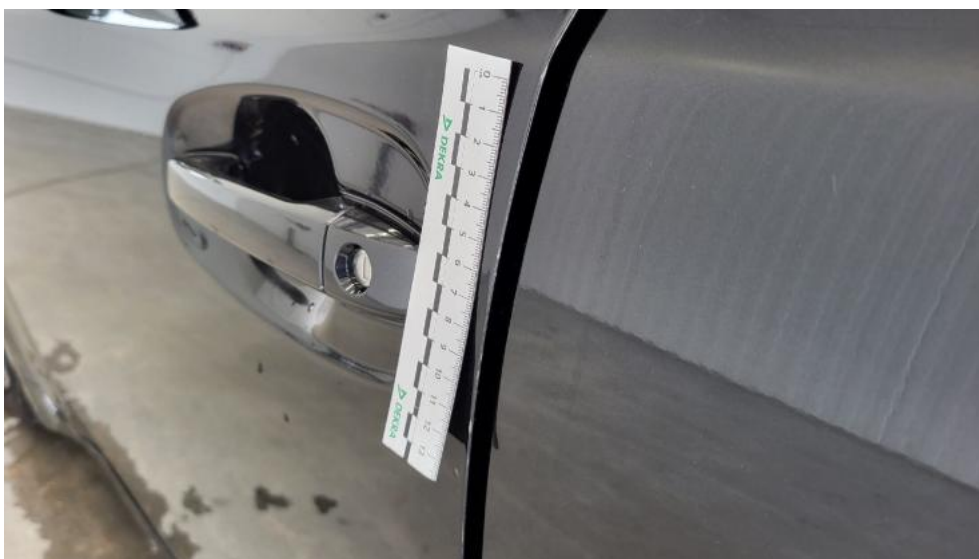
Fot. 69.
Drzwi przed L - Rysa/odprysk 1

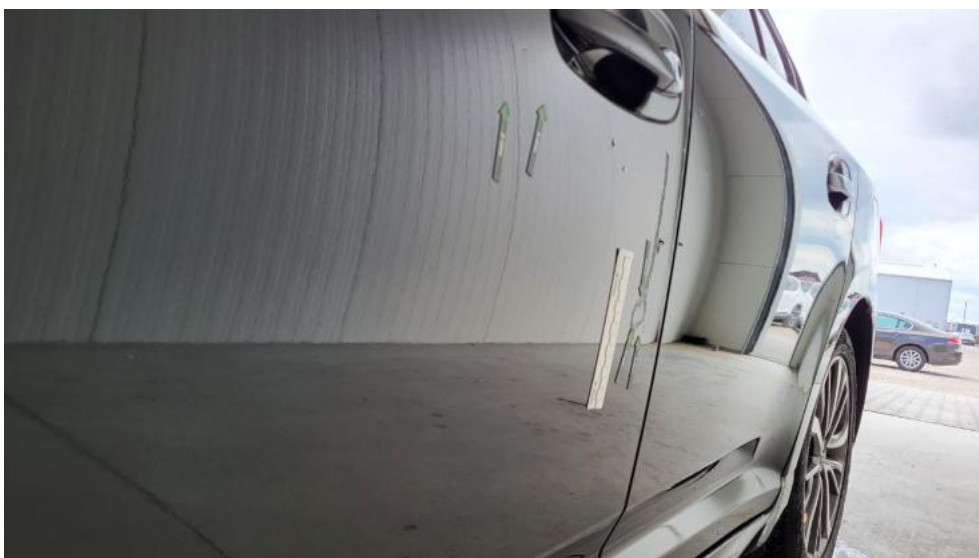
Fot. 70.
Drzwi przed L - Wgniecenie/odkształcenie 1

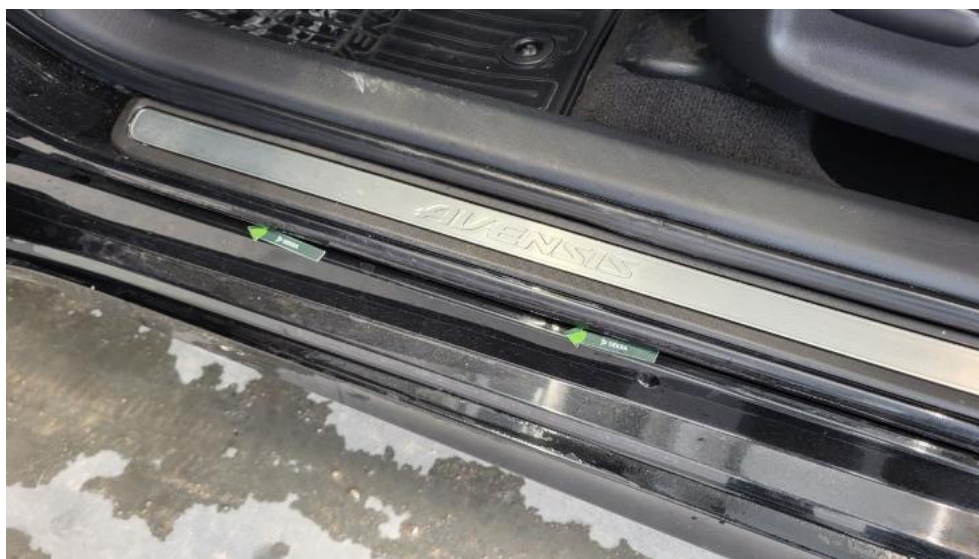
Fot. 73.
Próg L - Wgniecenie/odkształcenie 1

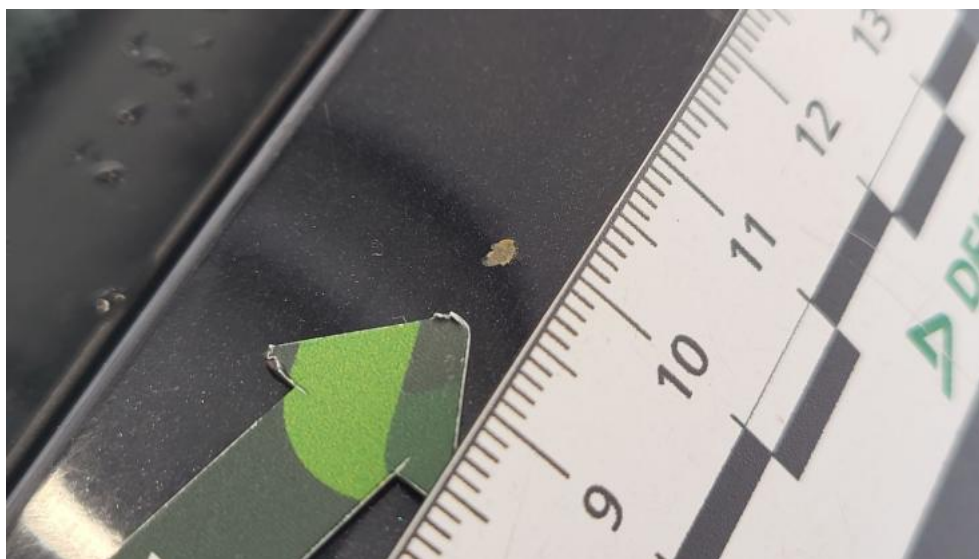
Fot. 75.
Stupek przedni L - Inne 1

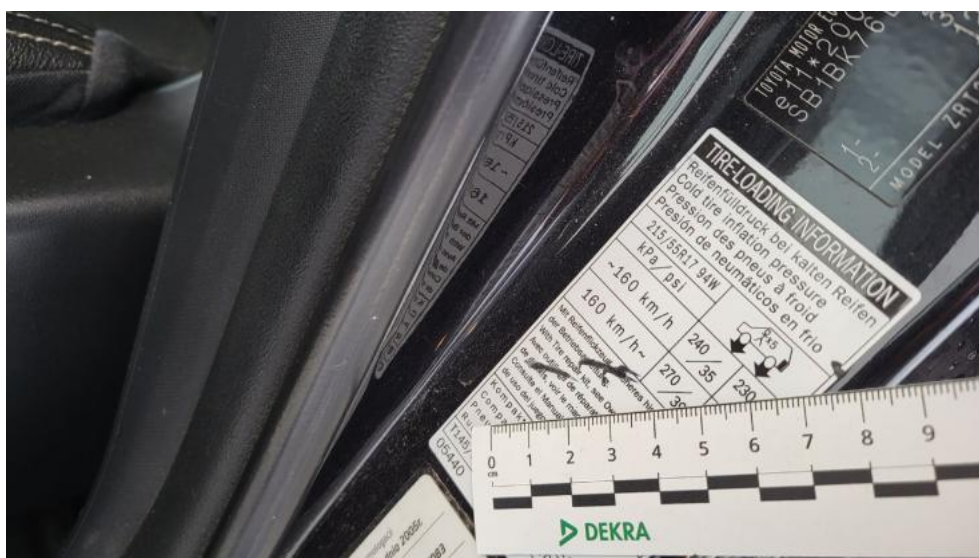
Fot. 76.
Stupek środkowy L - Rysa/odprysk 1

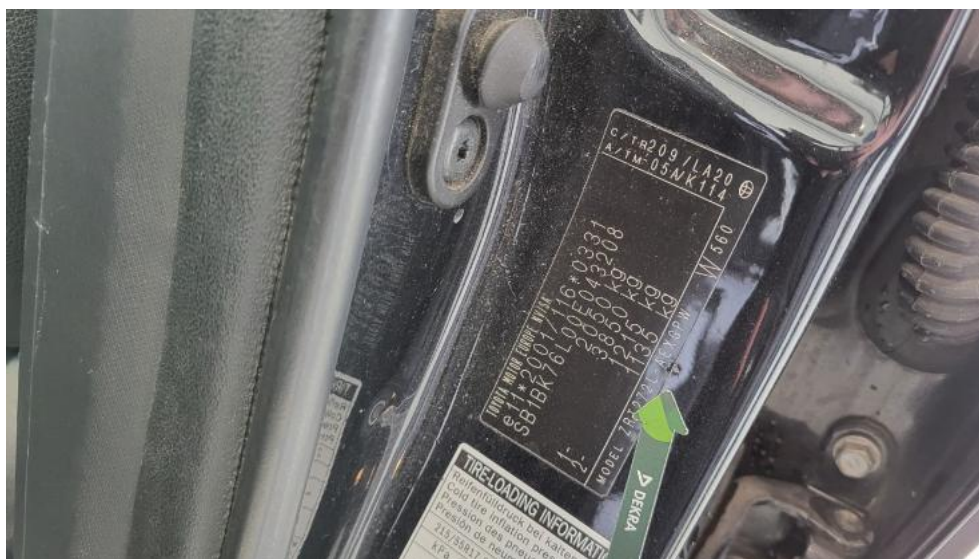
Fot. 77.
Stupek środkowy L - Wgniecenie/odkształcenie 1

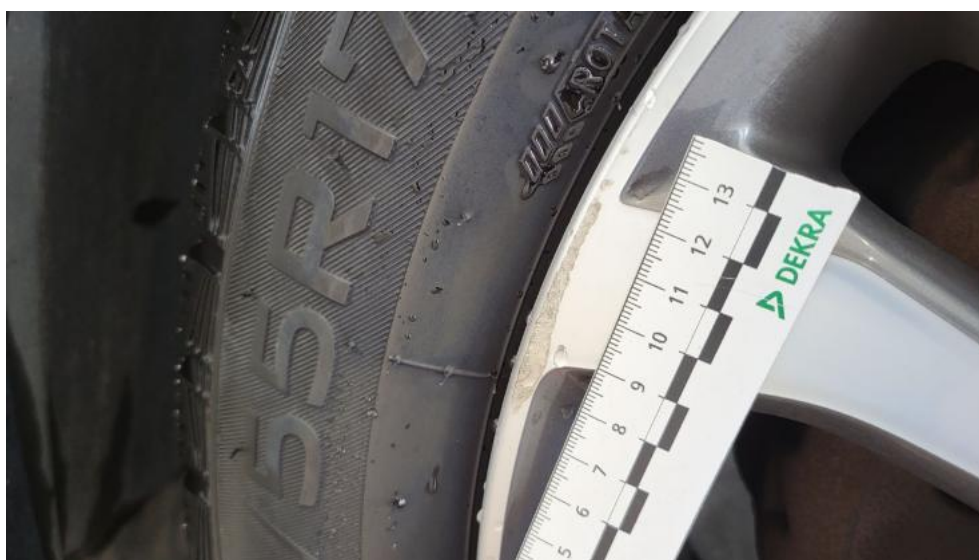
Fot. 78.
Felga Aluminiowa przednia L - Rysa/odprysk 1

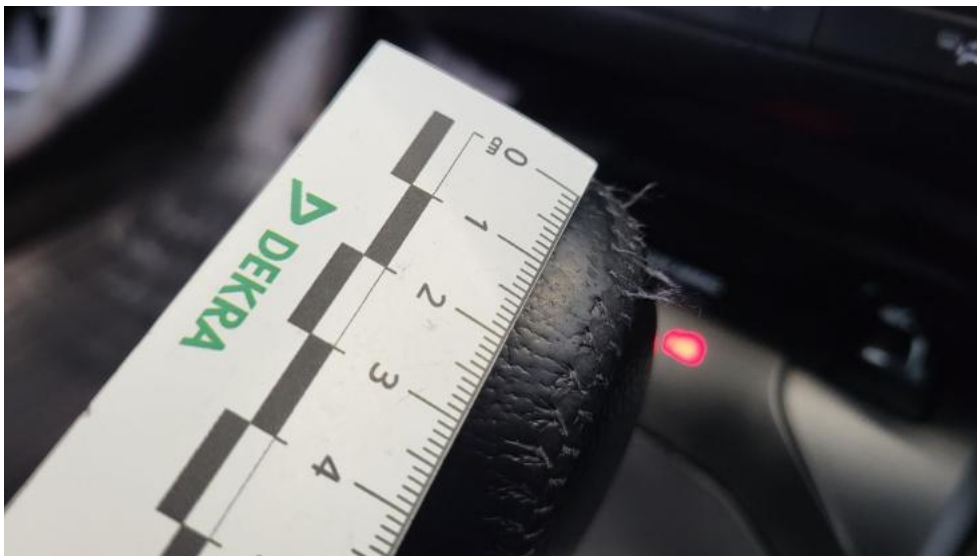
Fot. 79.
Gałka dźwigni zmiany biegów - Pęknięcie/rozerwanie 1

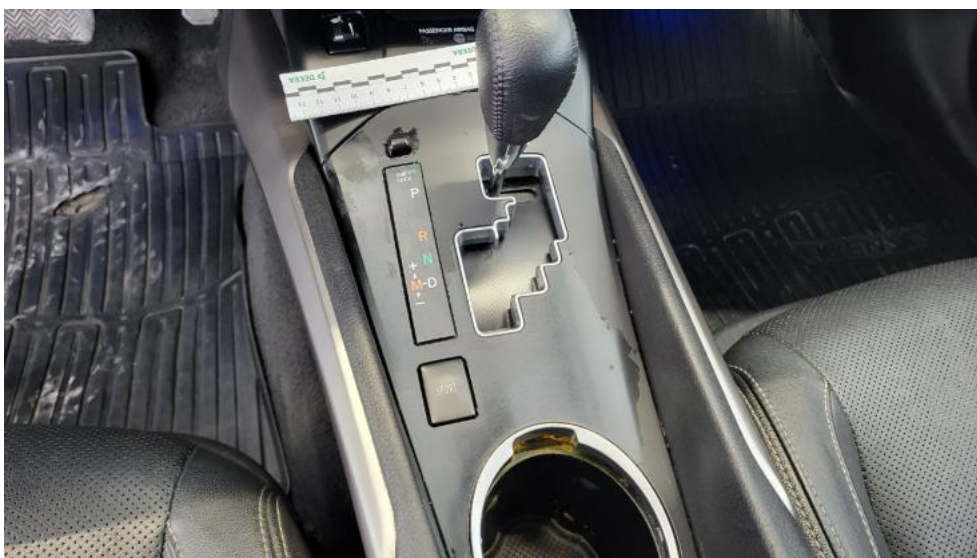
Fot. 80.
Konsola tunelu śr. - Rysa/odprysk 1

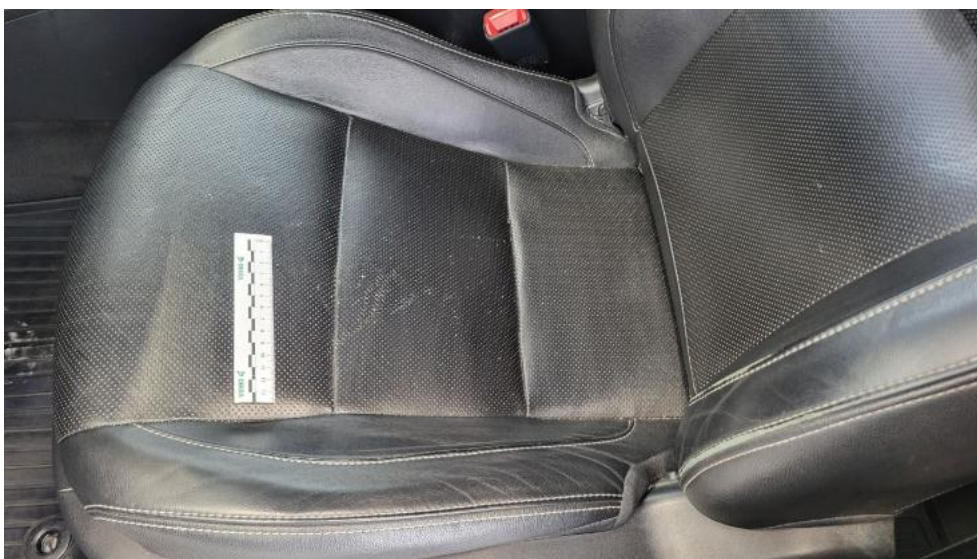
Fot. 83.
Fotel prz. lew. - Inne 1

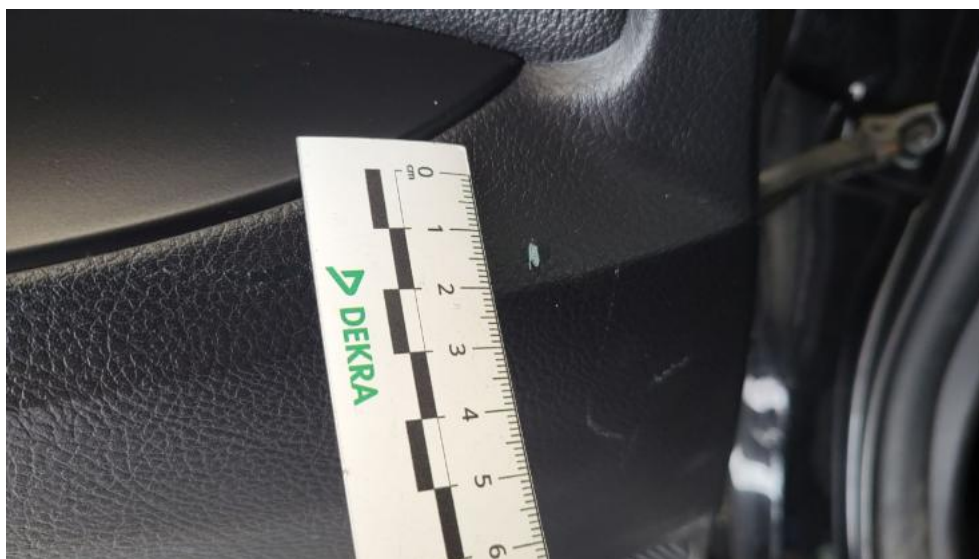
Fot. 85.
Tapicerka drzwi tylnych L - Pęknięcie/rozerwanie 1

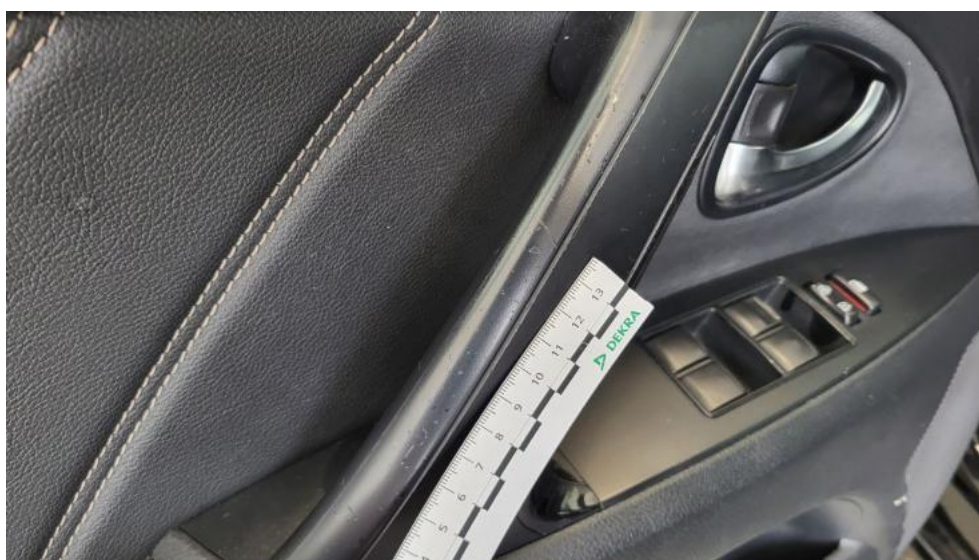
Fot. 86.
Uchwyt drzwi prze L - Rysa/odprysk 1

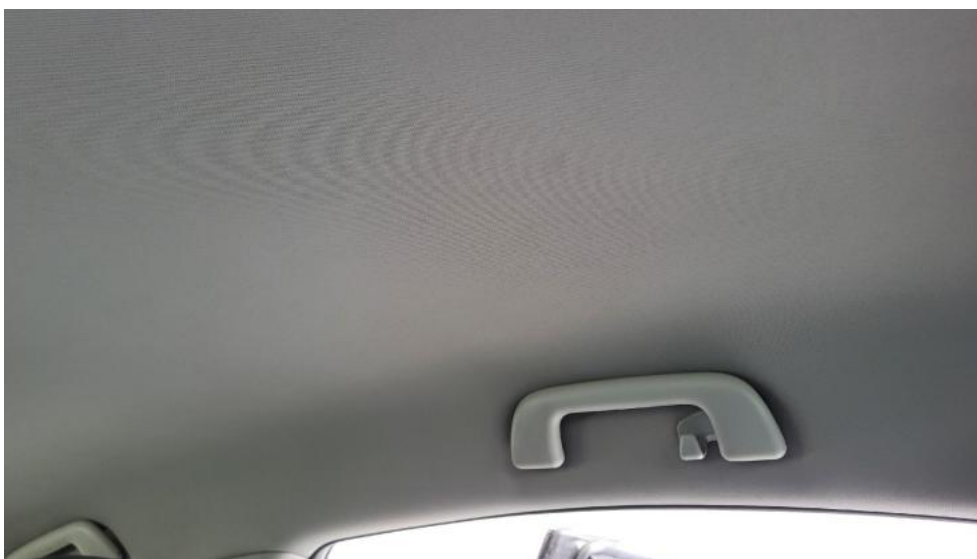
Fot. 89.
Podsufitka - Inne 1

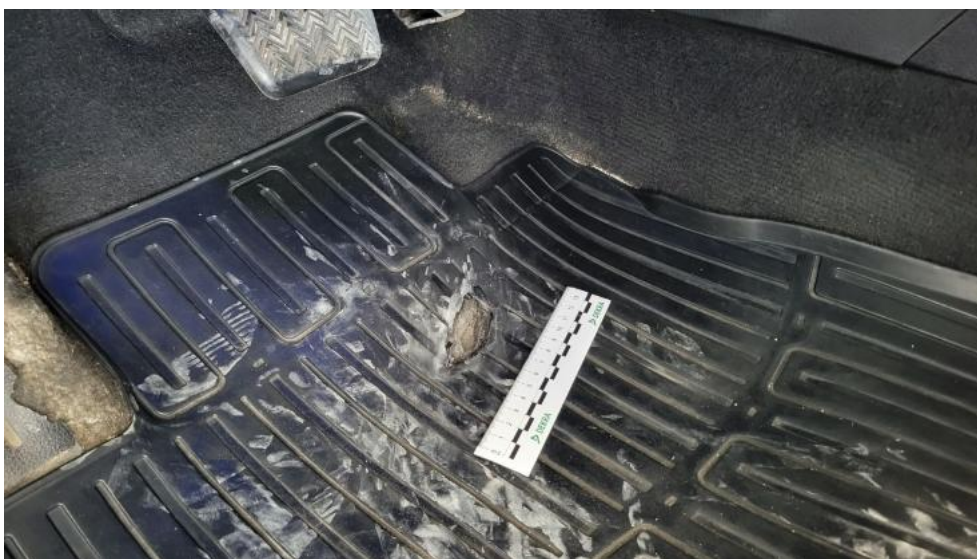
Fot. 91.
Dywanik prze L - Pęknięcie/rozerwanie 1

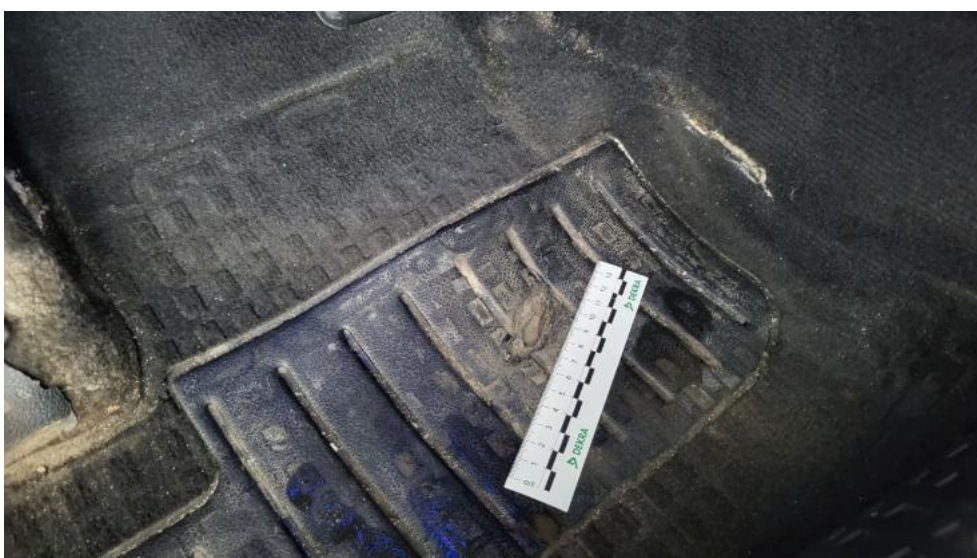
Fot. 92.
Wykładzina podłogi - Pęknięcie/rozerwanie 1

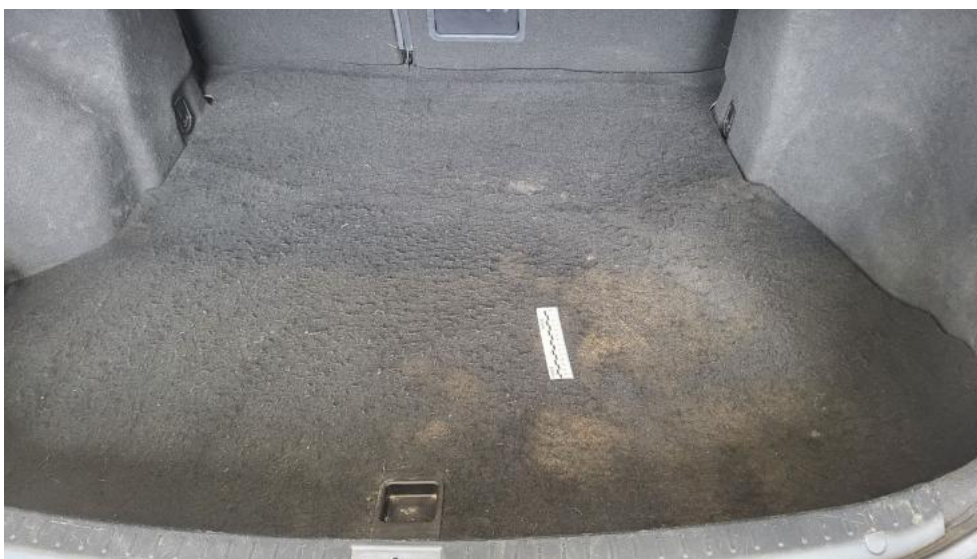
Fot. 93.

Wykładzina podłogi bagażnika - Inne 1
