Nr zlecenia DEKRA: PKOL(W)/LODZ/80122/26/08/27  
Nr zlecenia/szkody: 24/035606  
Data zlecenia: 27-08-2026

**Dane pojazdu**

| Producent | VOLVO |
| Model | V60 18-21 |

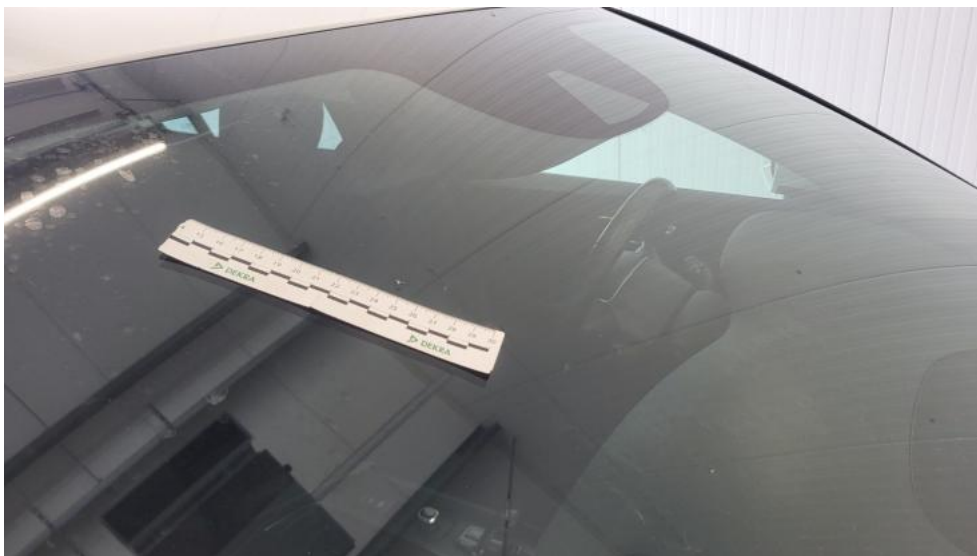
Szyba czołowa - zdjęcie poglądowe 1

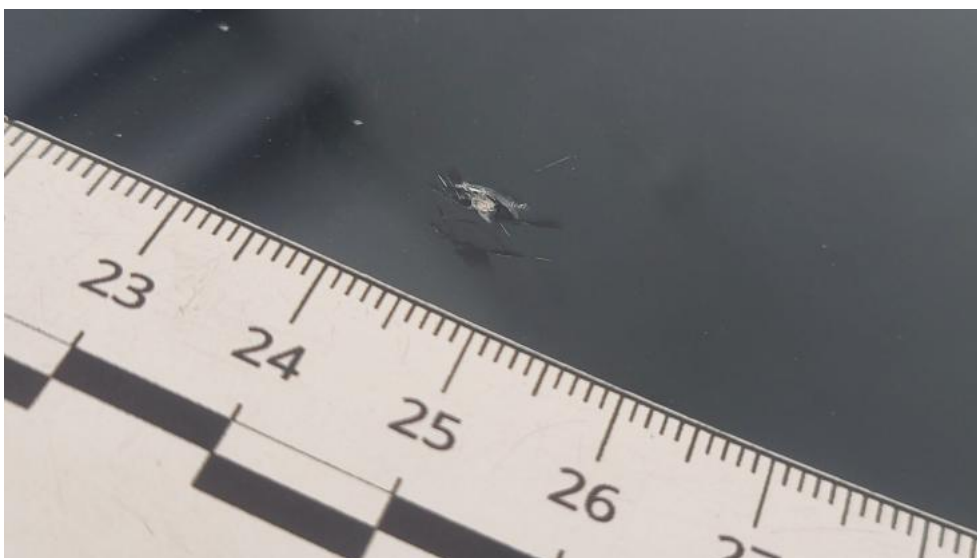
Rysy na samochodzie. Widoczne wady lakiernicze. Odpryski na szybie czołowej.

Szyba czołowa - Pęknięcie/rozerwanie 1

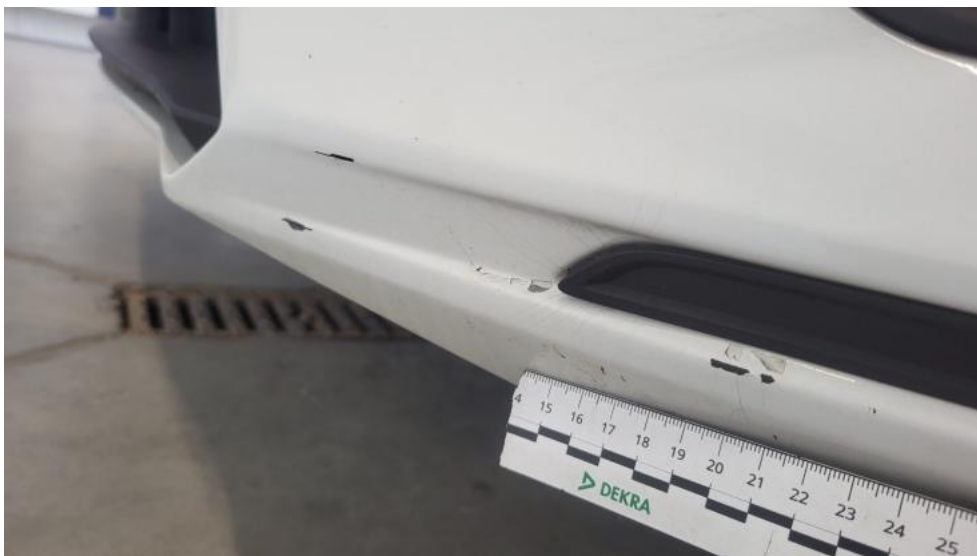
**Fot. 43.**  
Zderzak - Rysa/odprysk 1

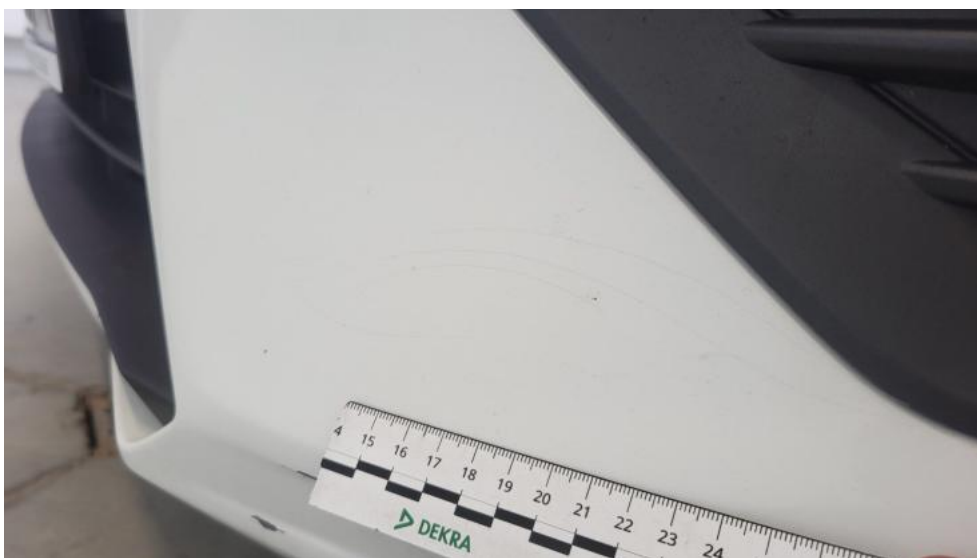
**Fot. 44.**  
Zderzak - Pęknięcie/rozerwanie 1

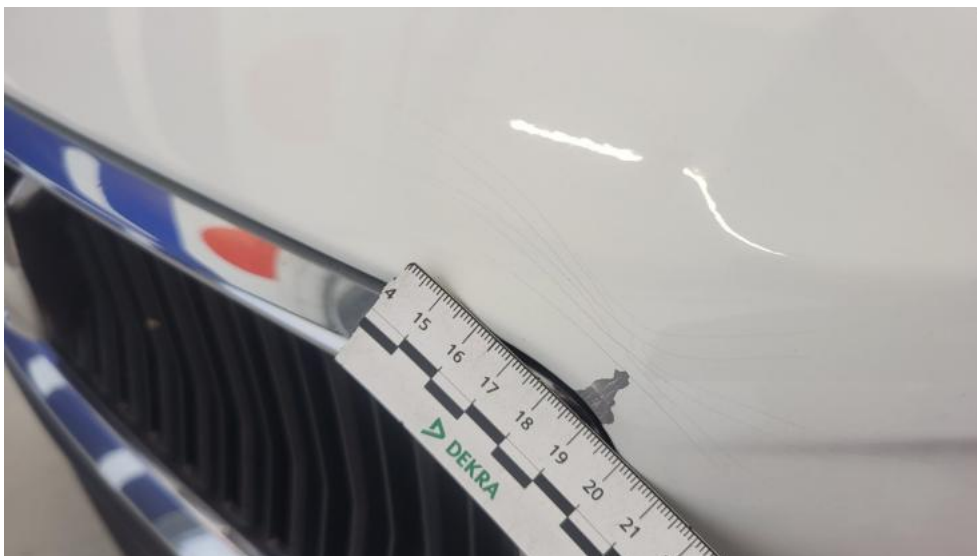
**Fot. 45.**  
Zderzak - Pęknięcie/rozerwanie 2

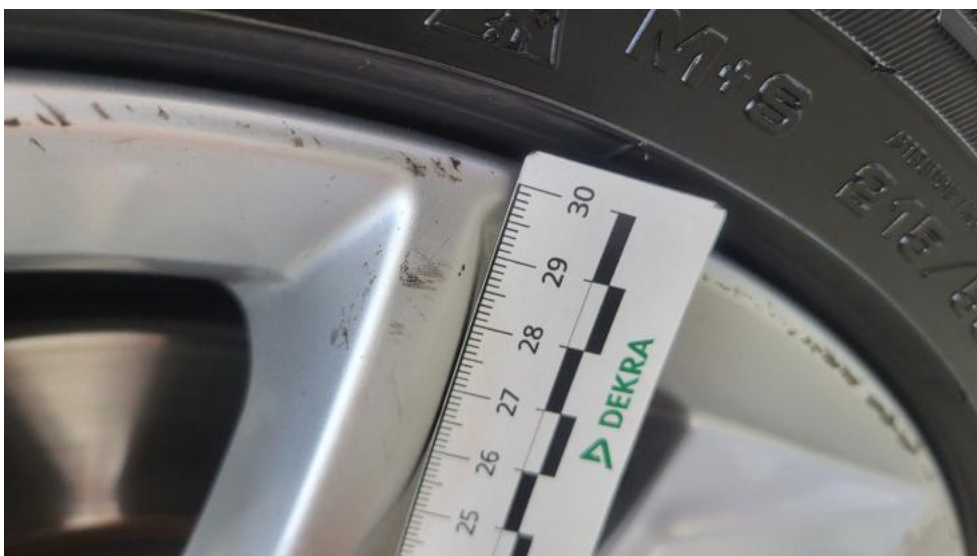
**Fot. 46.**  
Felga aluminiowa przednia P - Rysa/odprysk 1

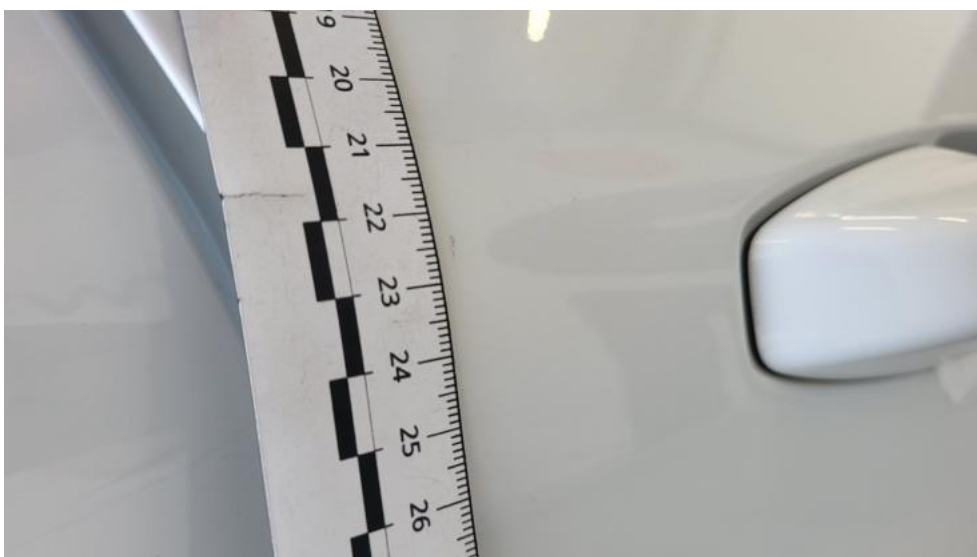
Drzwi przednie P - Rysa/odprysk 1

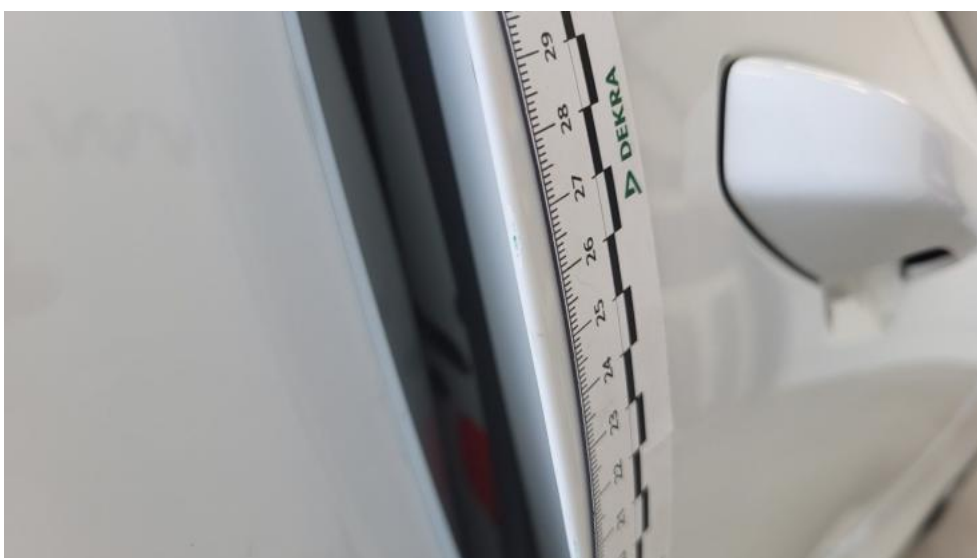
Drzwi tylne P - Rysa/odprysk 1

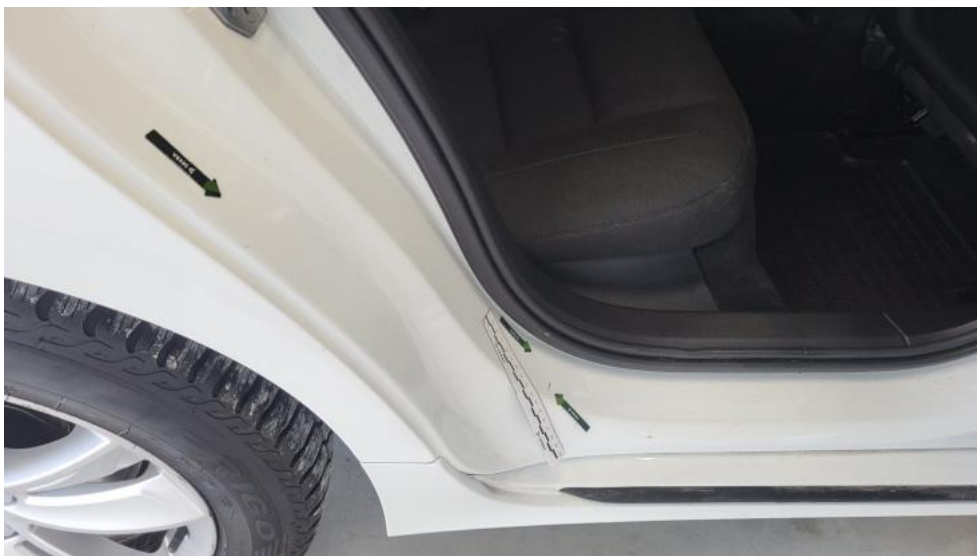
Łotnik tylny P / Ściana boczna P - zdjęcie pogładowe 1

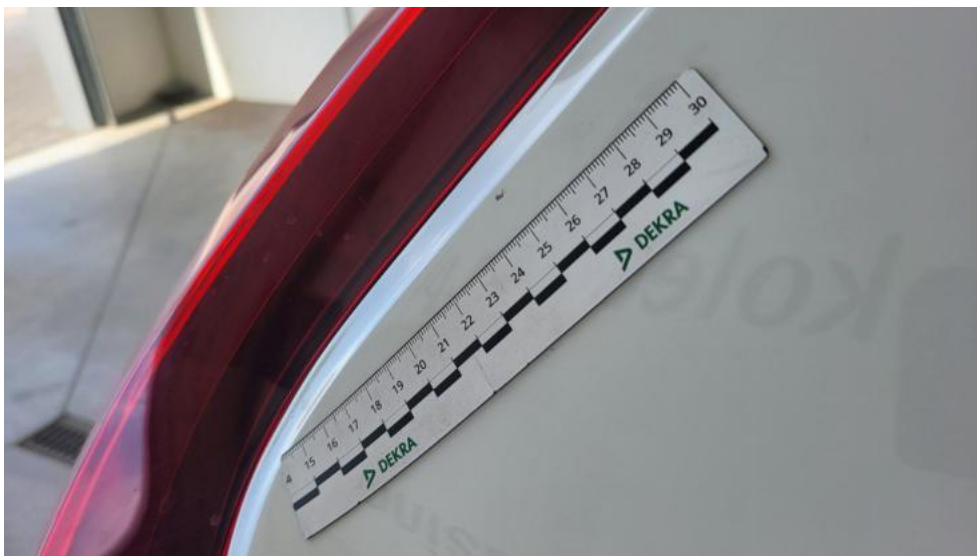
Błotnik tylny P / Ściana boczna P - Rysa/odprysk 1

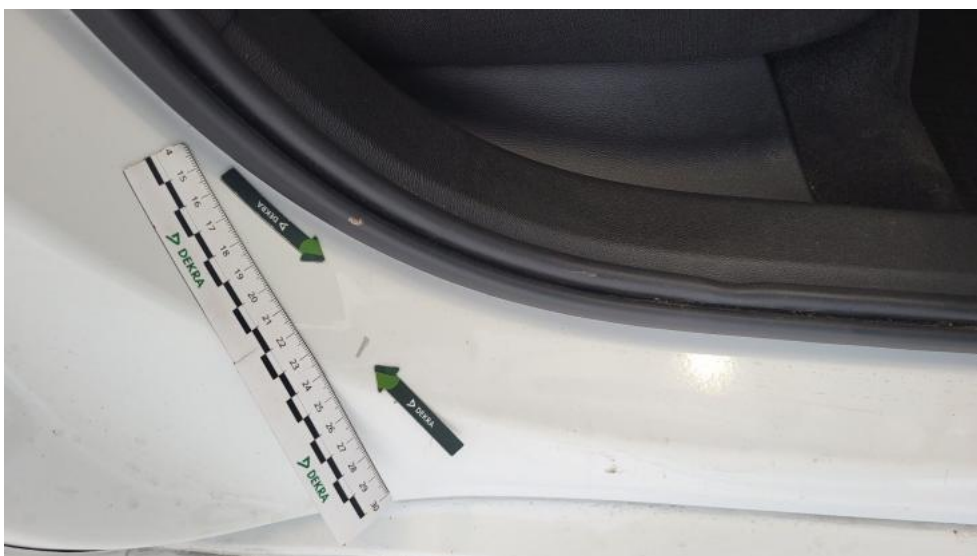
Błotnik tylny P / Ściana boczna P - Wgniecenie/odkształcenie 1

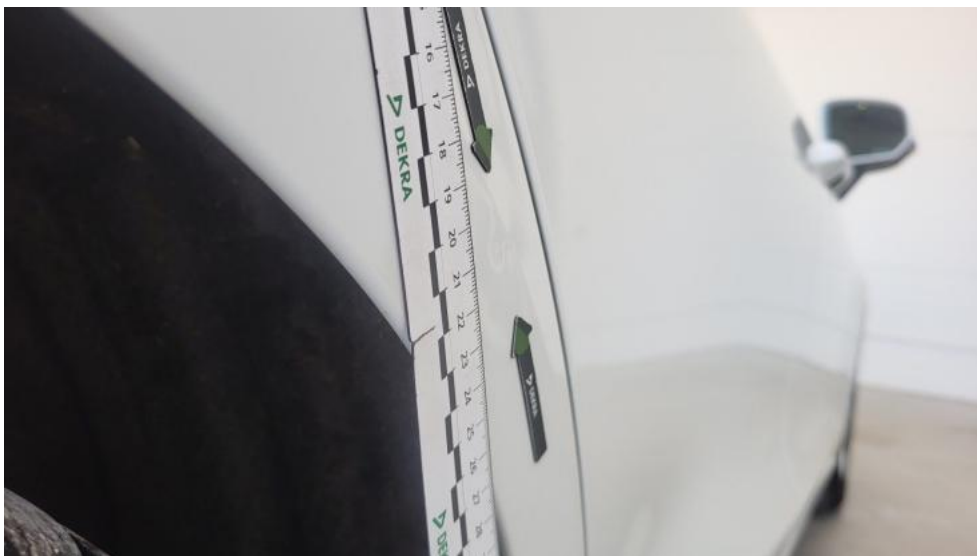
Ścianka tylna P / Ścianka boczna P - Wgniecenie/odkształcenie 2

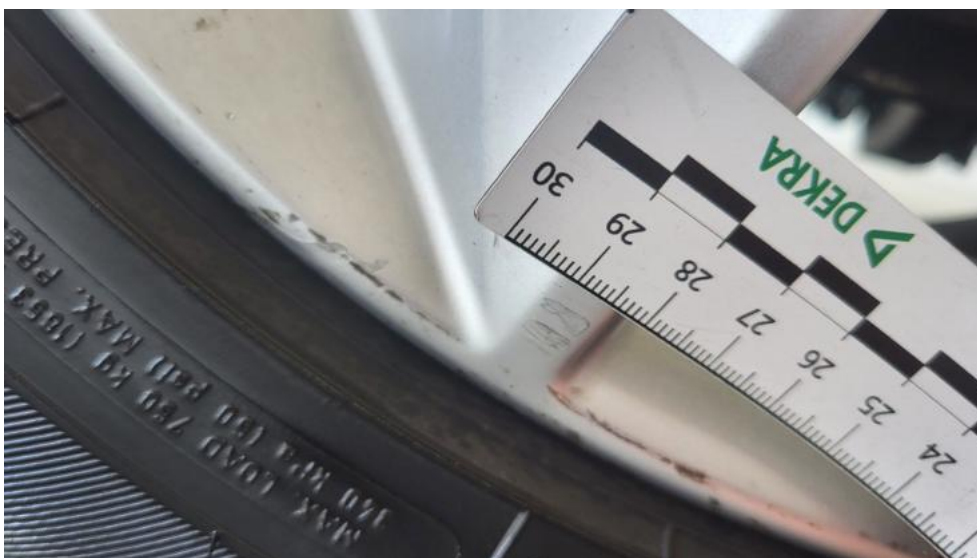
Felga aluminiowa tylna P - Rysa/odprysk 1

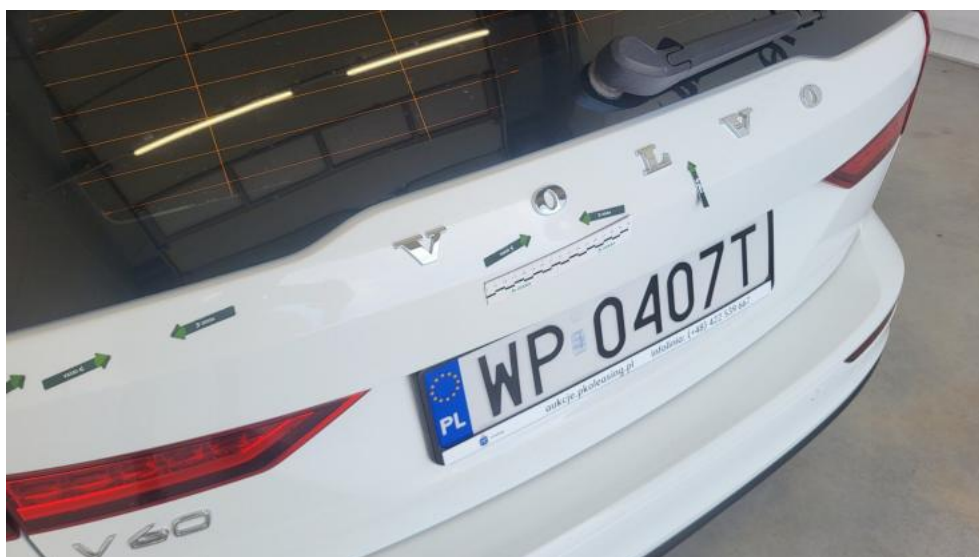
Pokrywy bagażnika - Wgniecenie/odkształcenie 1

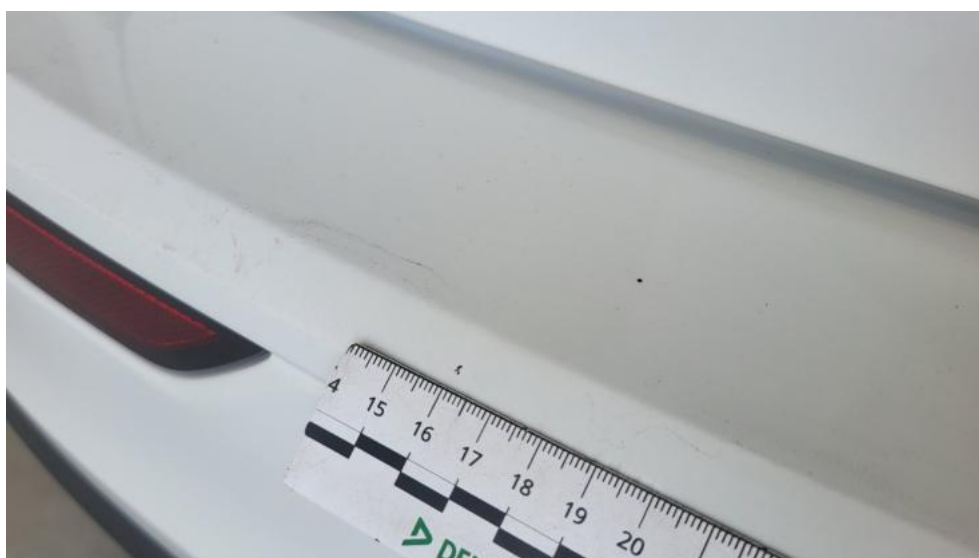
Zderzak tylny - Rysa/odprysk 1

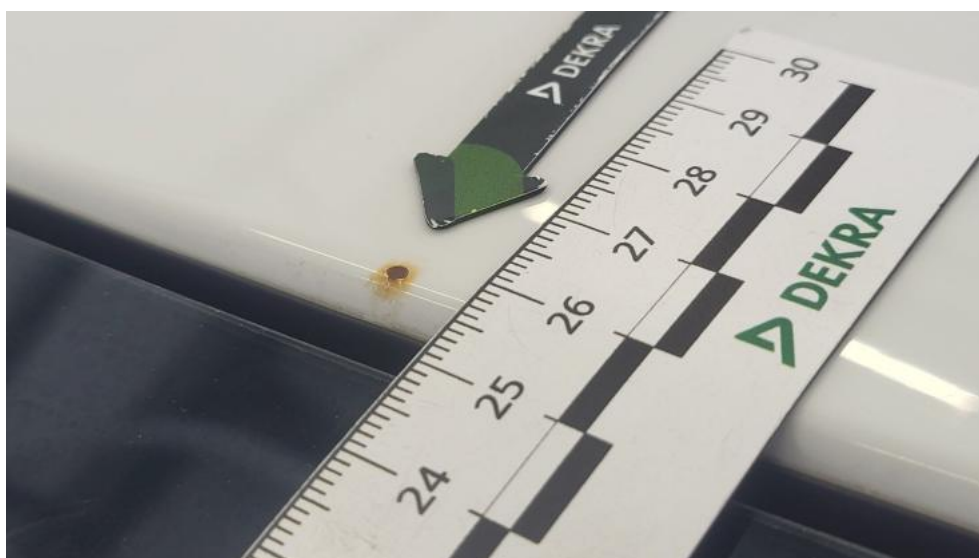
Dach - Inne 1

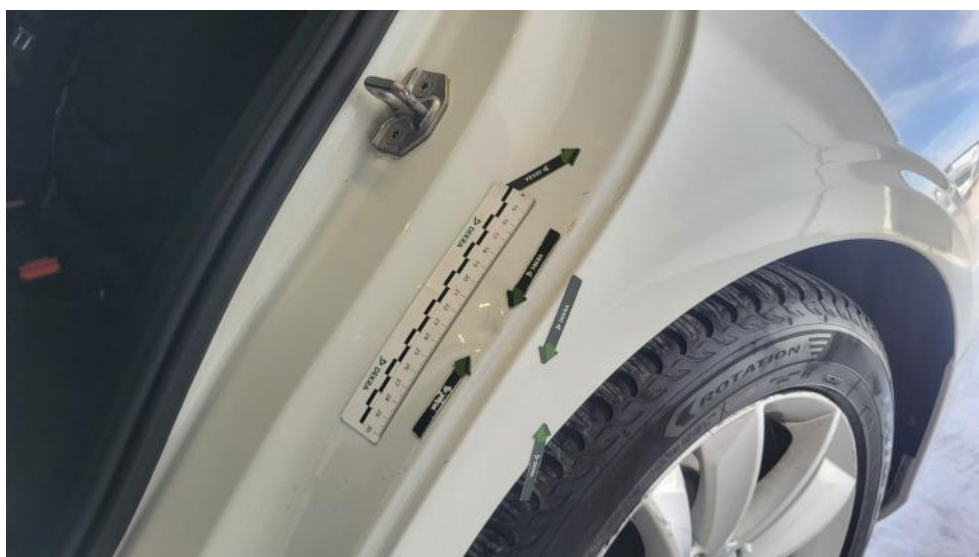
Błotnik tylny L / Ściana boczna L - Wgniecenie/odkształcenie 1

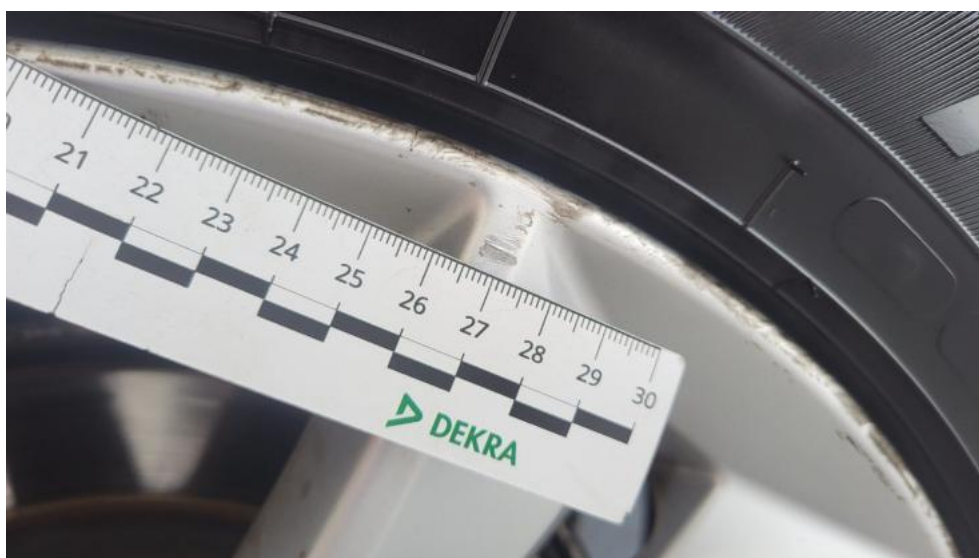
Felga aluminiowa tylna L - Rysa/odprysk 1

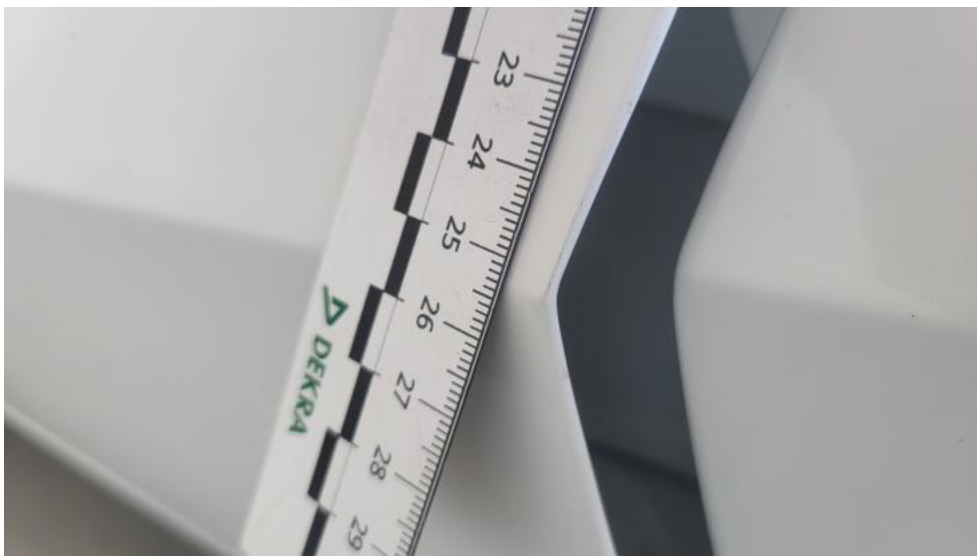
Drzwi przed L - Rysa/odprysk 1

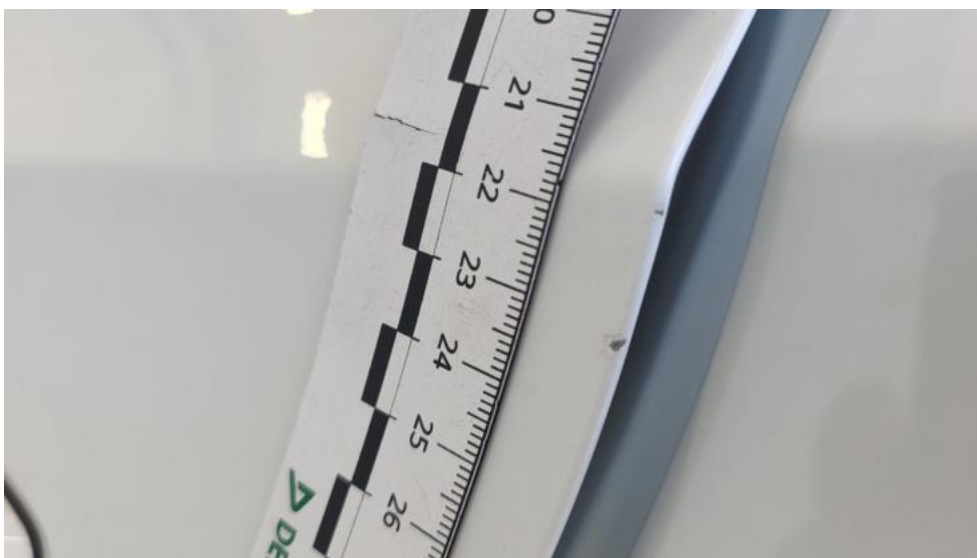
Drzwi tylne L - Rysa/odprysk 1

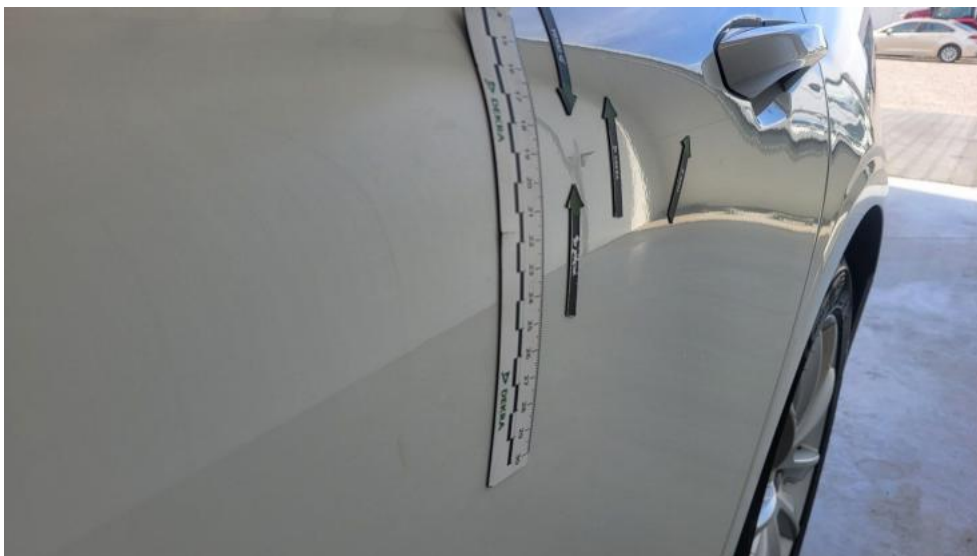
Drzwi tylne L - Wgniecenie/odkształcenie 1

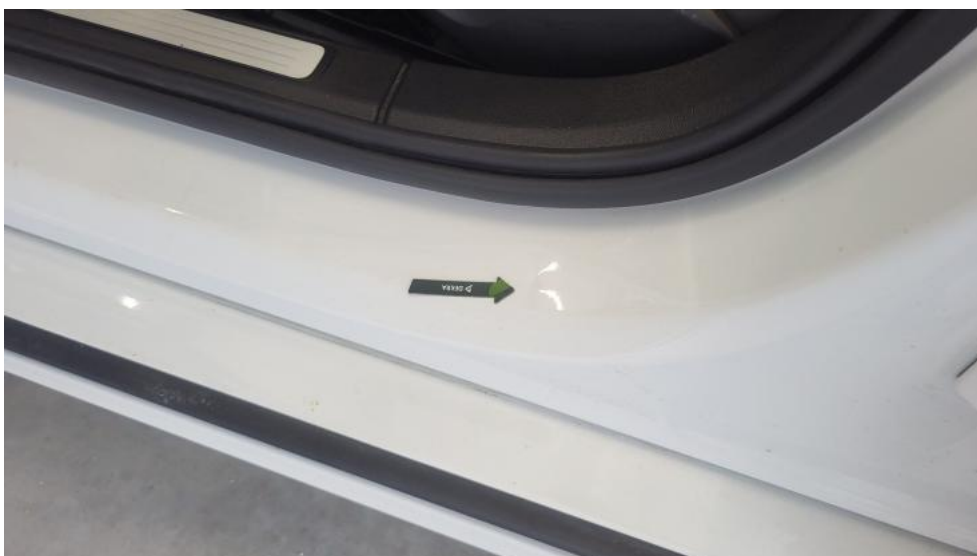
Próg L - Wgniecenie/odkształcenie 1

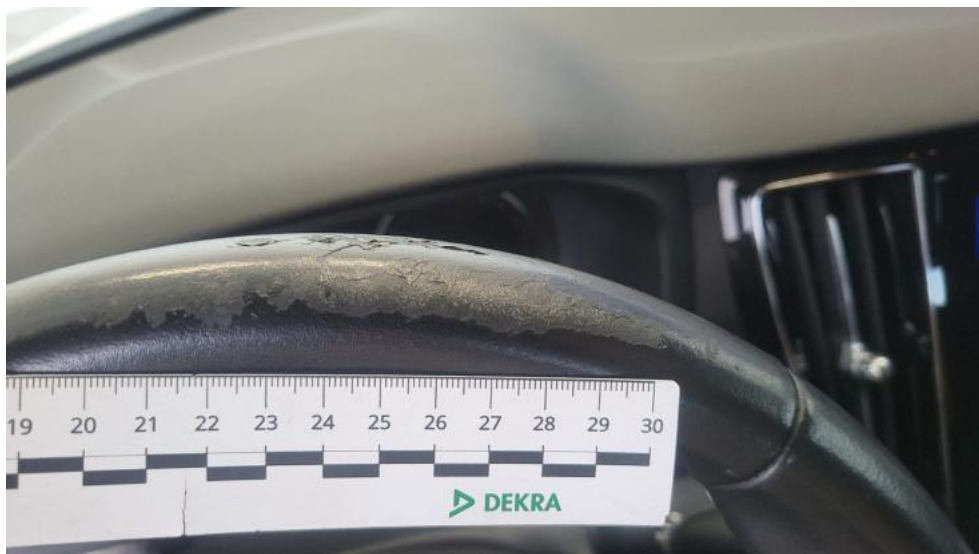
Koło kierownicy - Rysa/odprysk 1

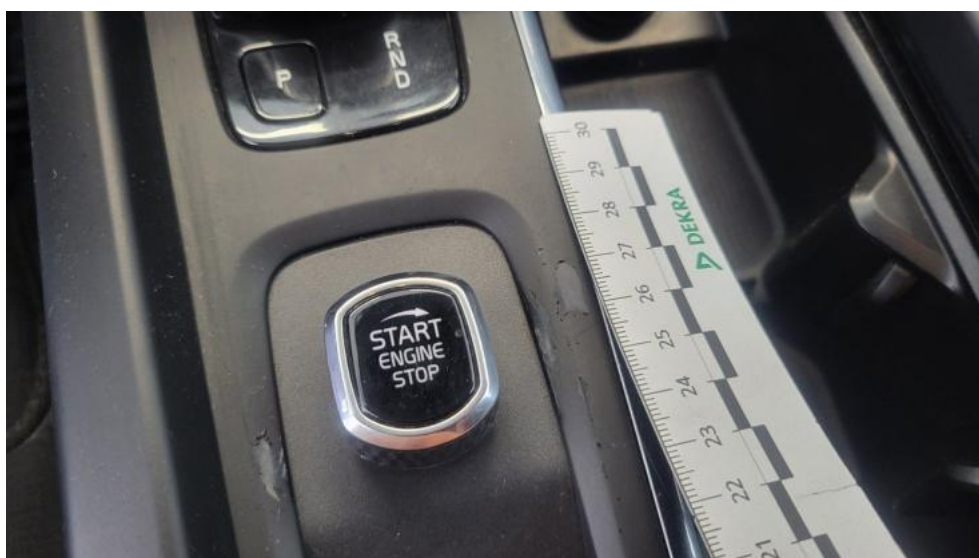
Konsola tunelu śr. - Rysa/odprysk 1

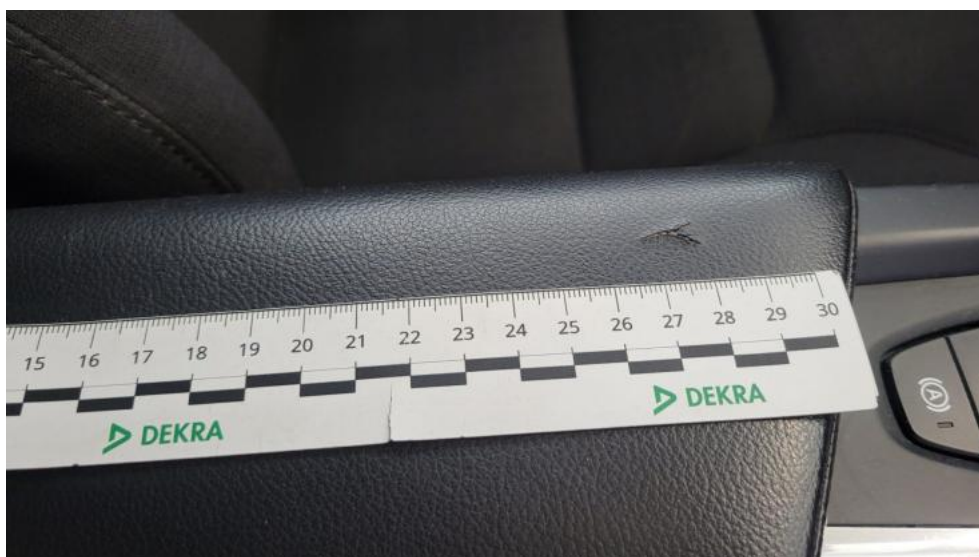
Podłokietnik środkowy przedni - Pęknięcie/rozerwanie 1

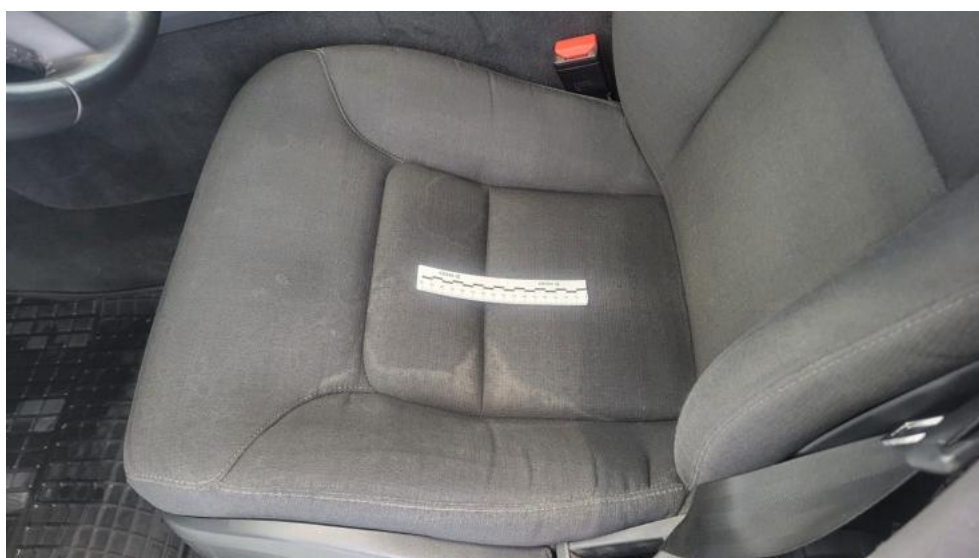
Fotel prz. lew. - Inne 1

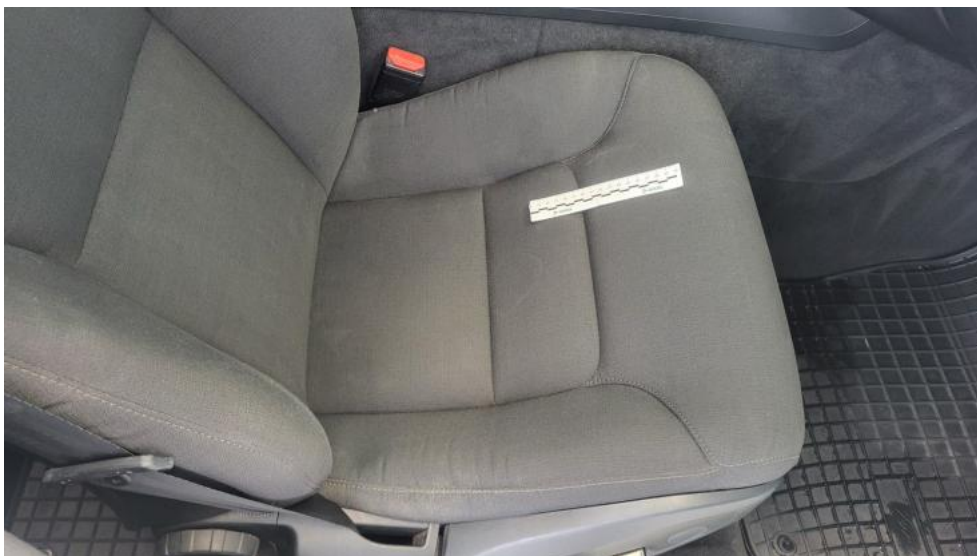
**Fot. 69.**  
Fotel prz. praw. - Inne 1

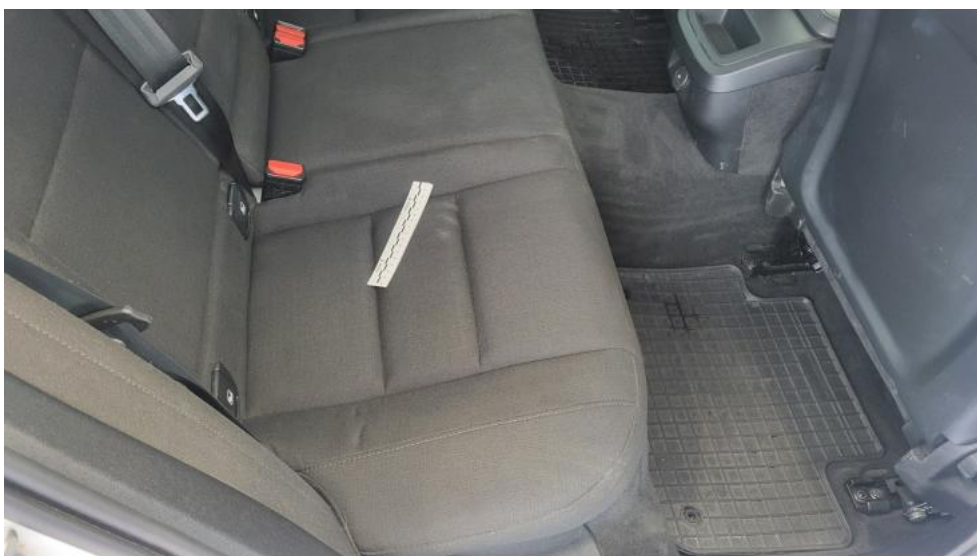
**Fot. 70.**  
Kanapa tyl. - Inne 1

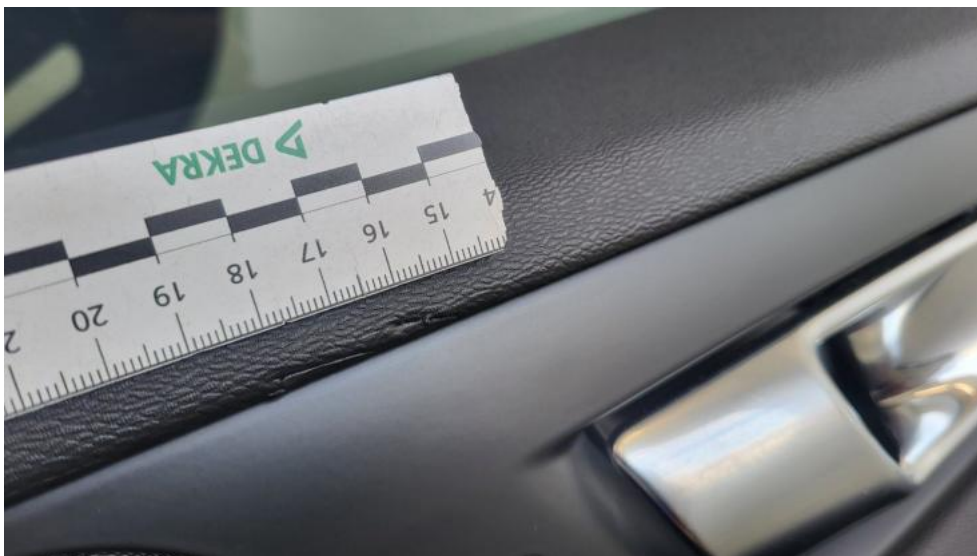
Tapicerka drzwi tylnych P - Pęknięcie/rozerwanie 1

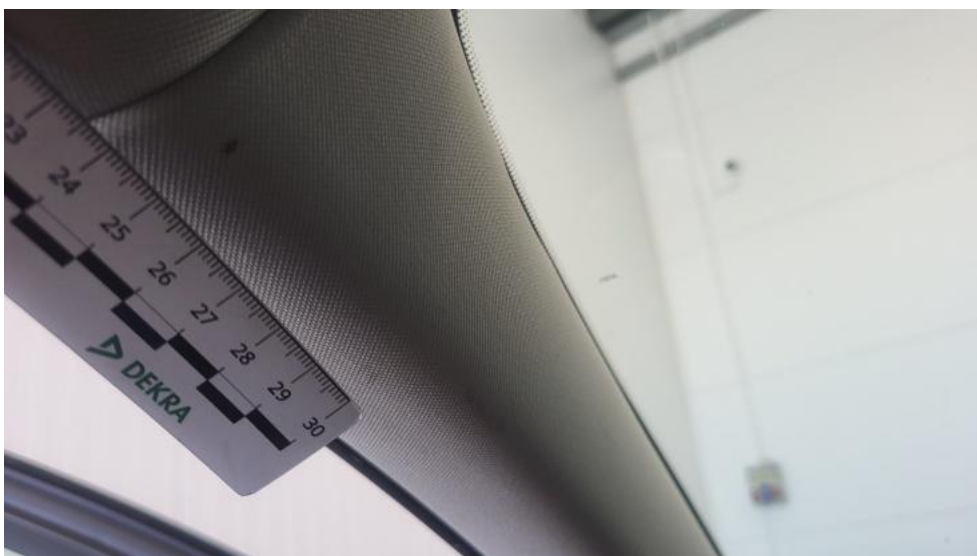
Wykładzina(y) słupka przedniego L - Inne 1

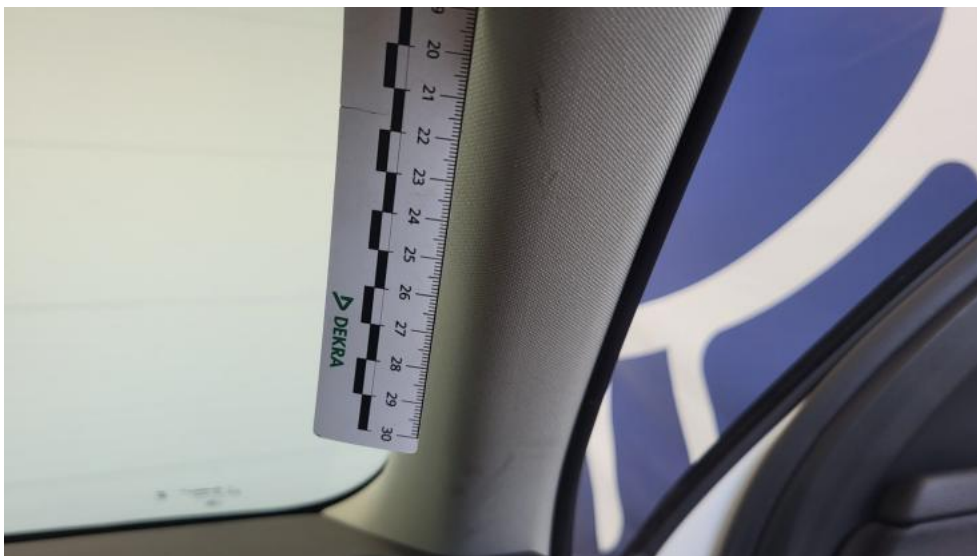
Wykładzina(y) słupka przedniego P - Inne 1

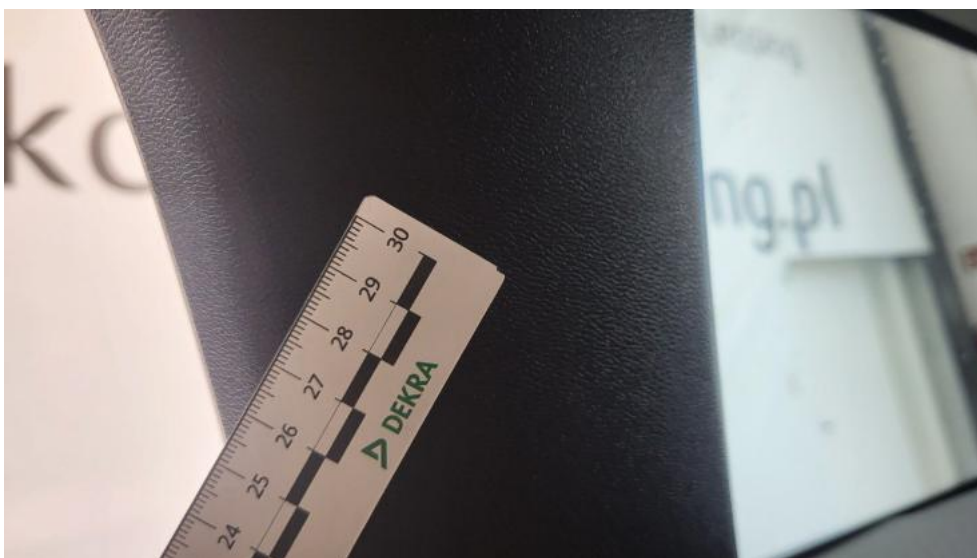
Wykładzina(y) słupka tylnego P - Rysa/odprysk 1

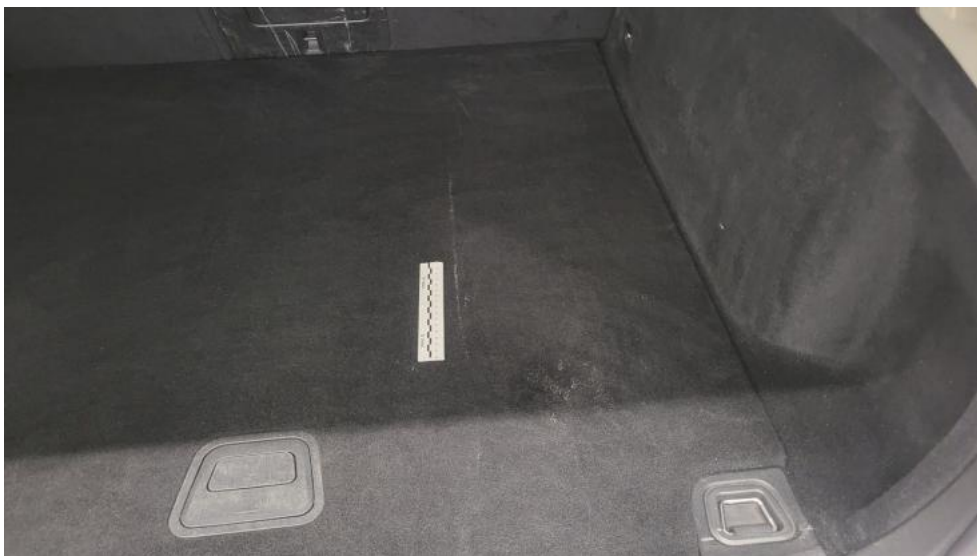
Wykładzina podłogi bagażnika - Inne 1

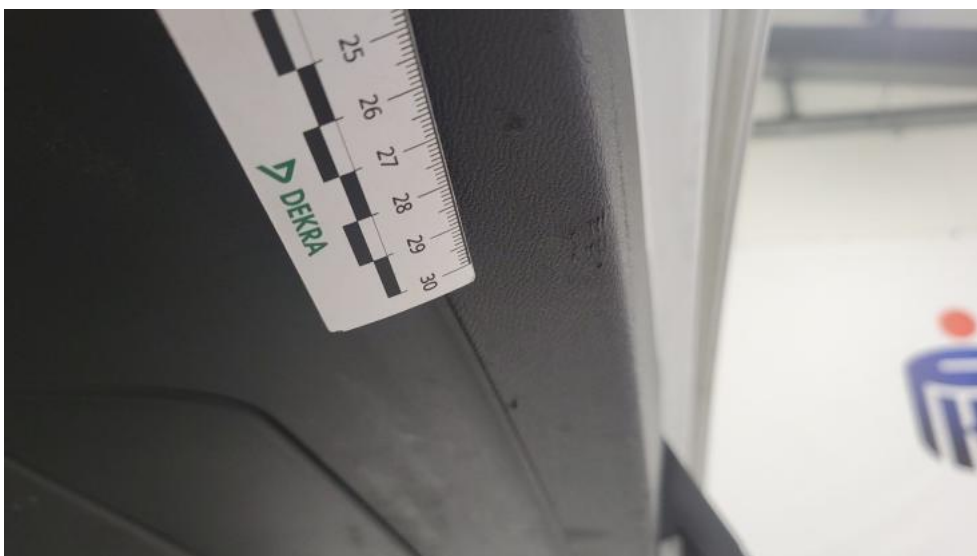
Wykładzina pokrywy tylnej - Rysa/odprysk 1
