Nr zlecenia DEKRA: PKOL(W)/LODZ/84709/26/09/09  
Nr zlecenia/szkody: 25/038160  
Data zlecenia: 09-09-2026

| Producent | BMW |
| Typ/wersja | X5 xDrive40d |
| Nr rejestracyjny | EL9NM03 |

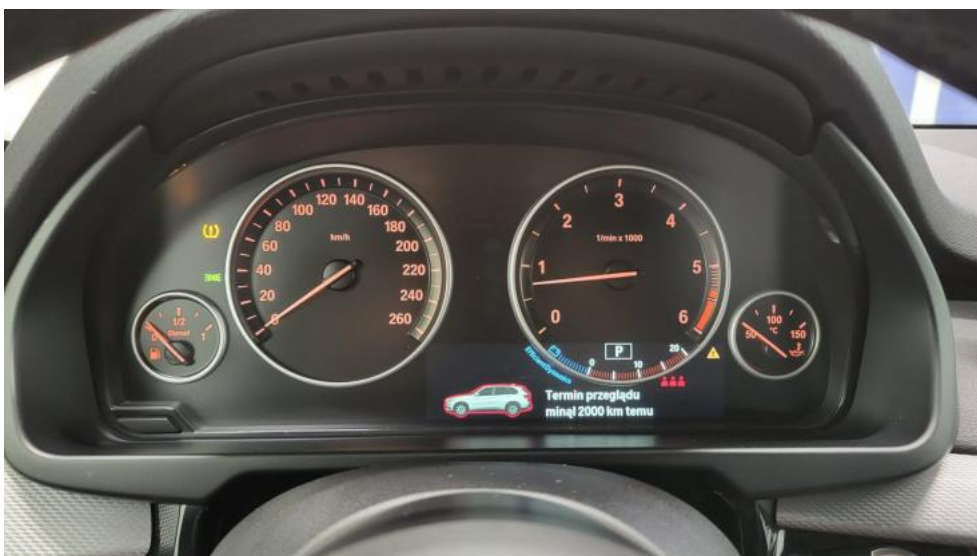
Rysy na samochodzie. Brak półki bagażnika. Informacja termin przeglądu minął 2000km temu. Aktywna kontrolka ciśnienia w kołach. Wymagana wymiana oleju silnikowego od 2000km.

Zestaw wskaźników - serwis

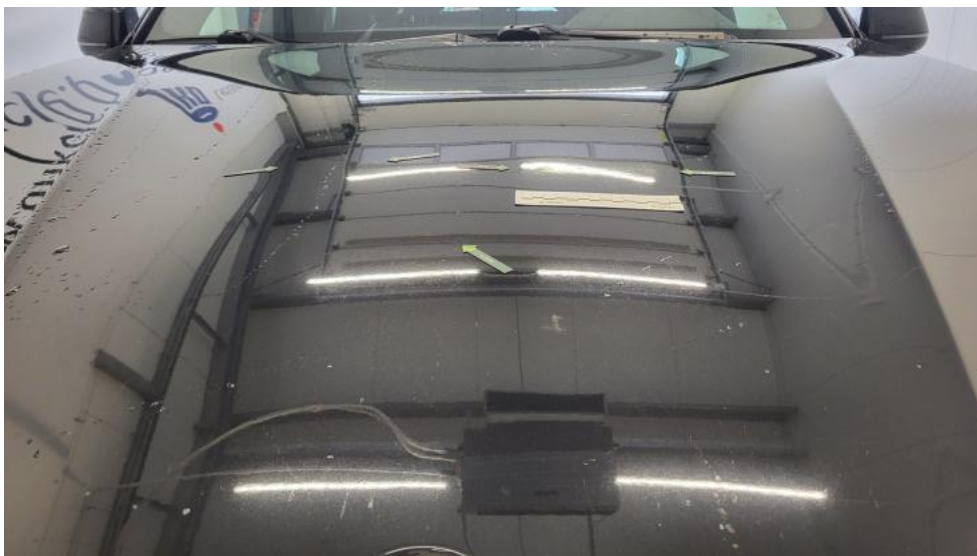
Pokrywa komory silnika - Wgniecenie/odkształcenie 1

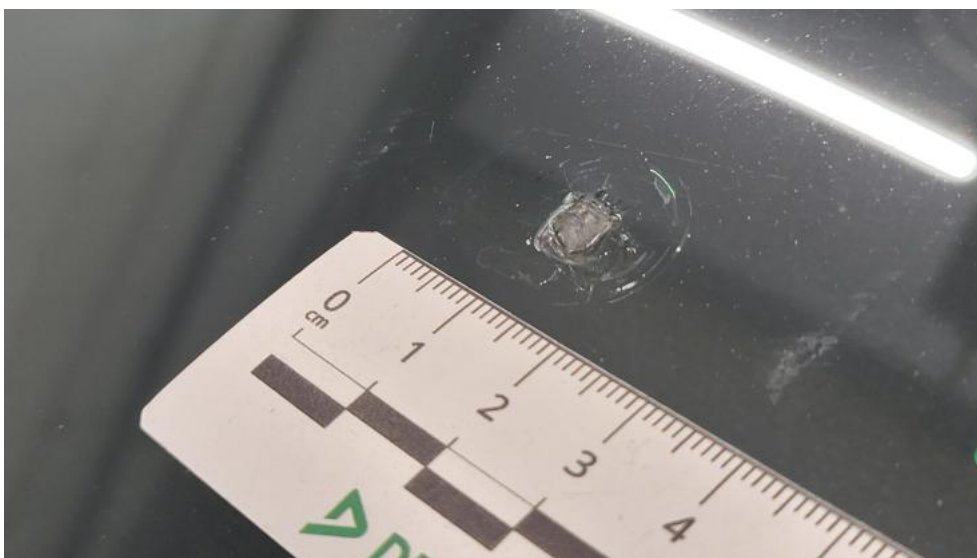
Szyba czołowa - Pęknięcie/rozerwanie 1

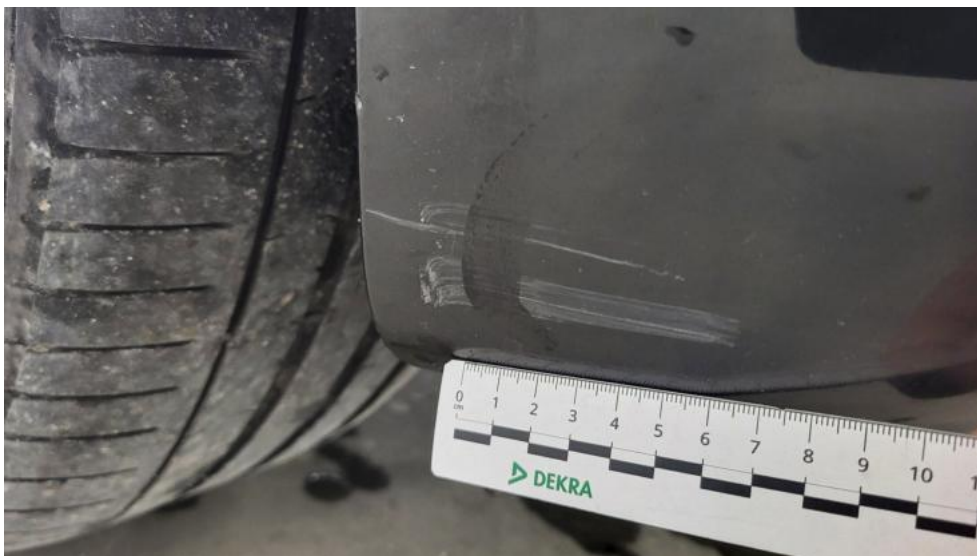
**Fot. 43.**  
Zderzak - Rysa/odprysk 1

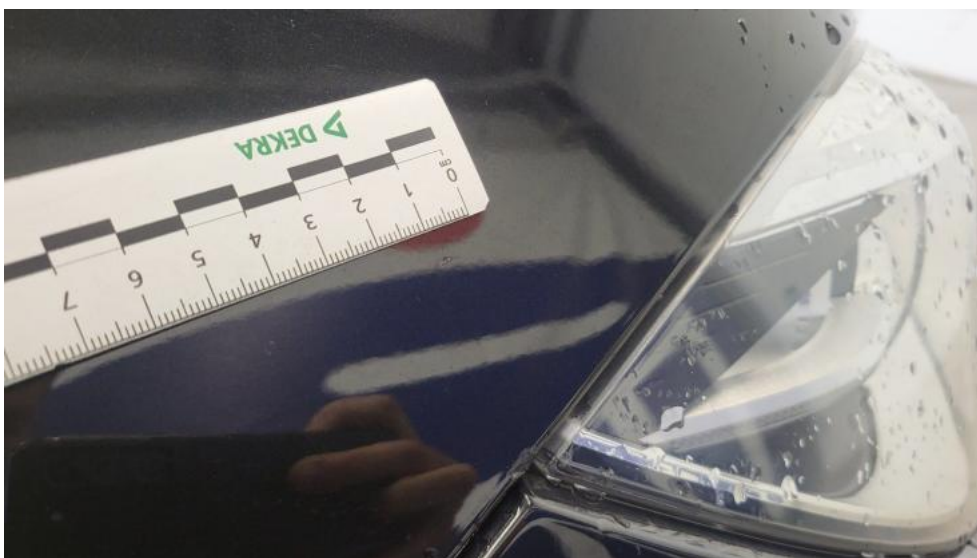
**Fot. 44.**  
Błotnik przedni P - Rysa/odprysk 1

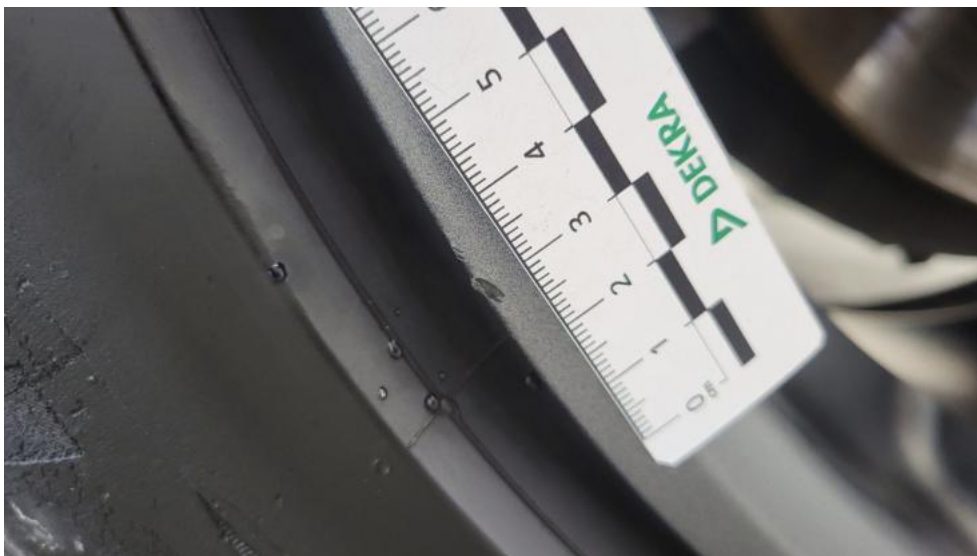
Felga aluminiowa przednia P - Rysa/odprysk 1

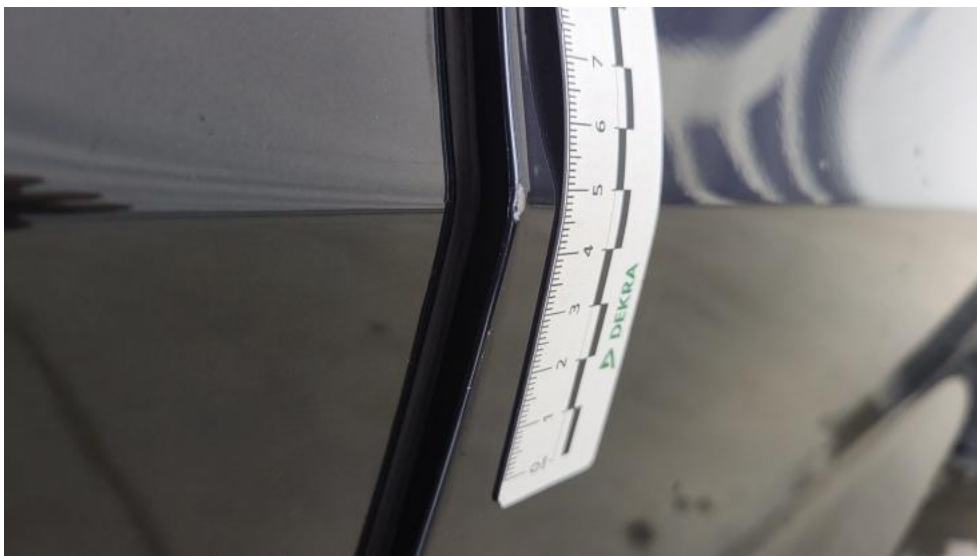
Drzwi przednie P - Rysa/odprysk 1

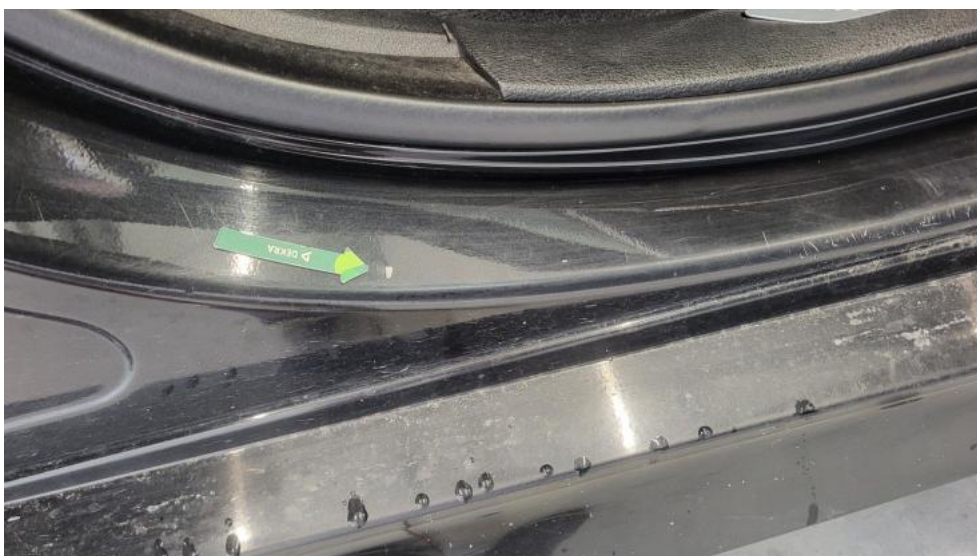
Próg P - Wgniecenie/odkształcenie 1

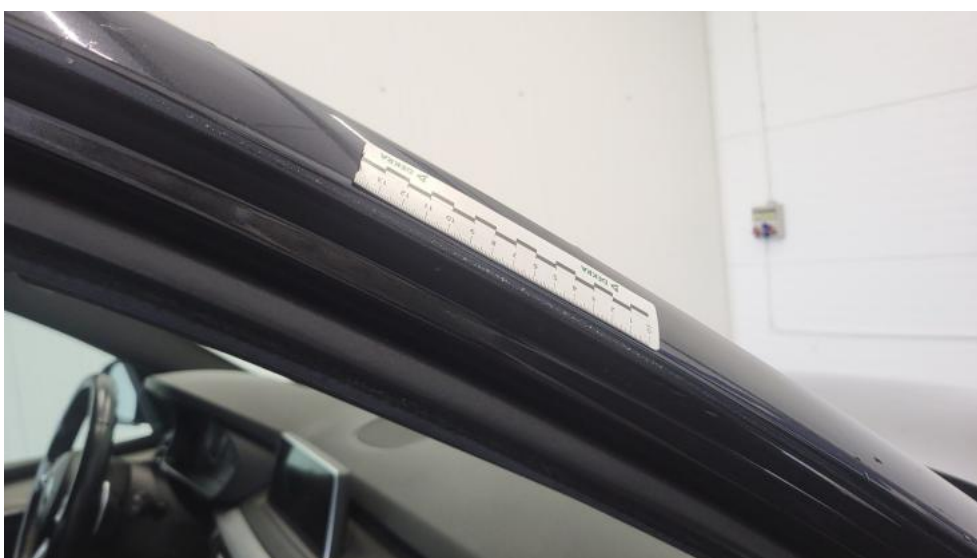
Słupek przedni P - Rysa/odprysk 1

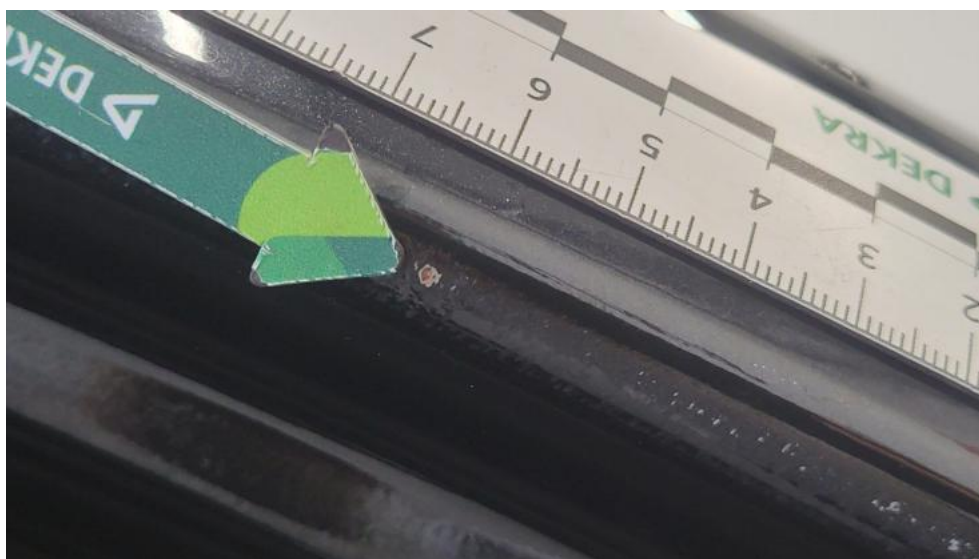
Słupek przedni P - Inne 1

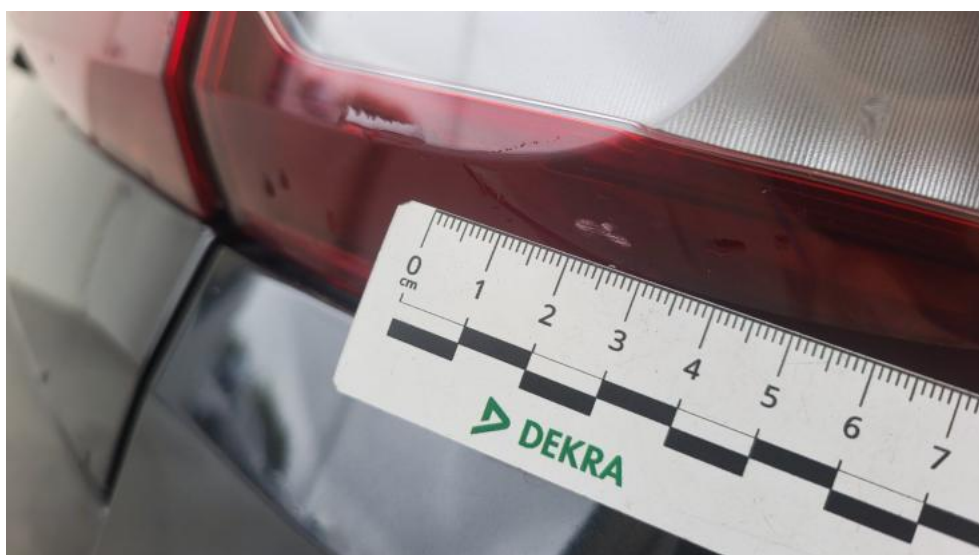
Lampa tylna zew P - Rysa/odprysk 1

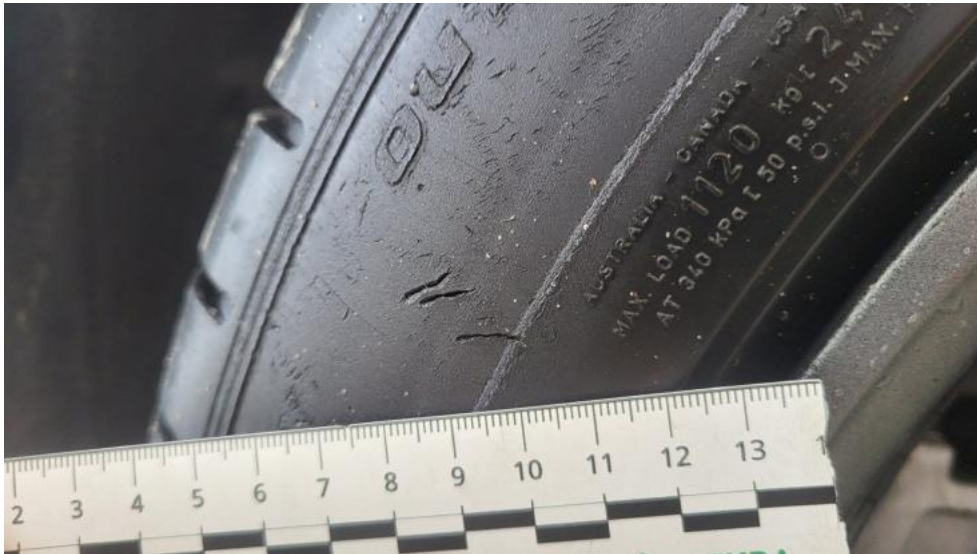
Opona tylna P - Pęknięcie/rozerwanie 1

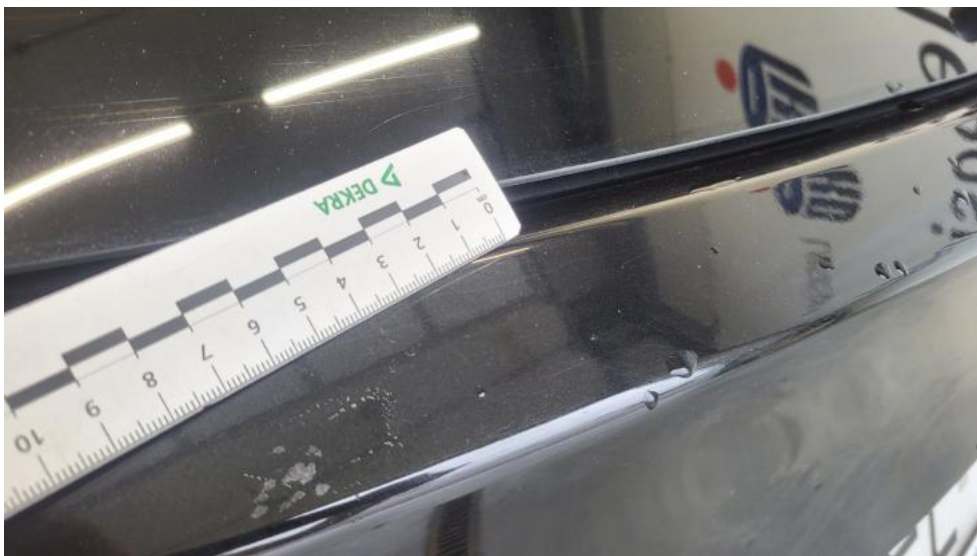
Pokrywy bagażnika - Rysa/odprysk 1

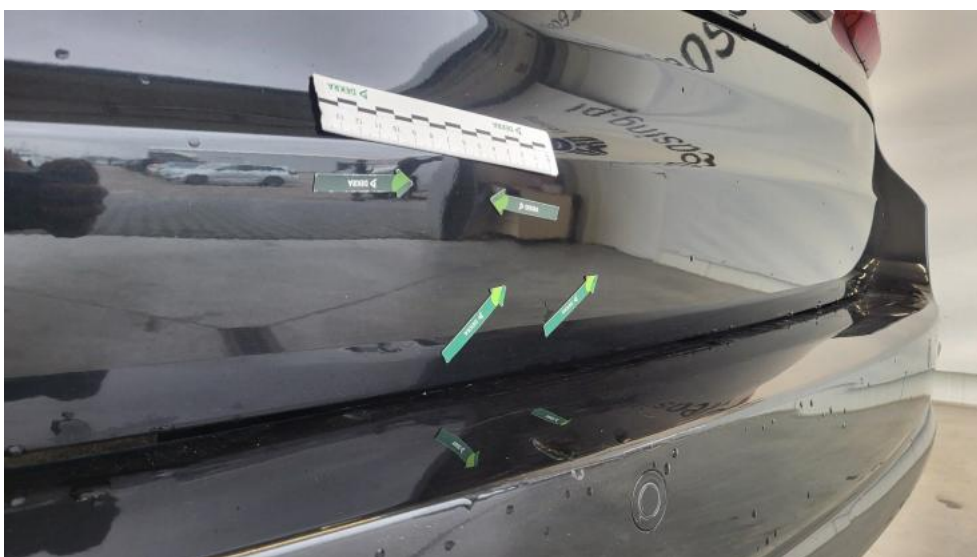
**Fot. 61.**  
Pokrywy bagażnika - Wgniecenie/odkształcenie 1

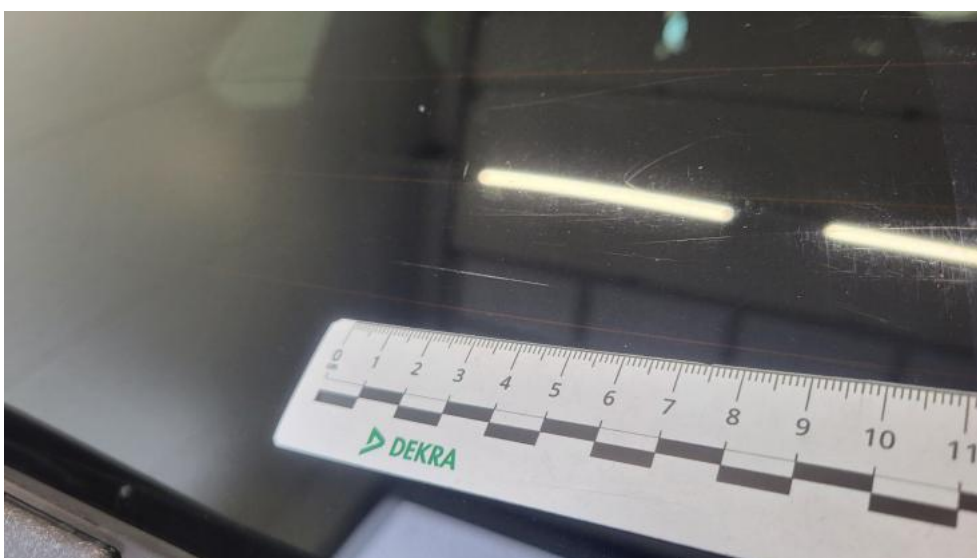
**Fot. 62.**  
Szyba tylna - Rysa/odprysk 1

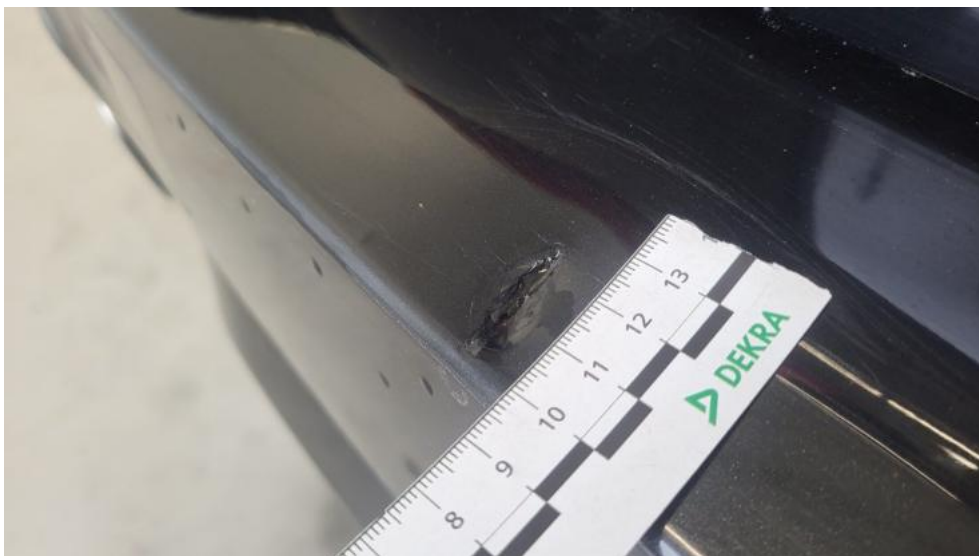
Zderzak tylny - Pęknięcie/rozerwanie 1

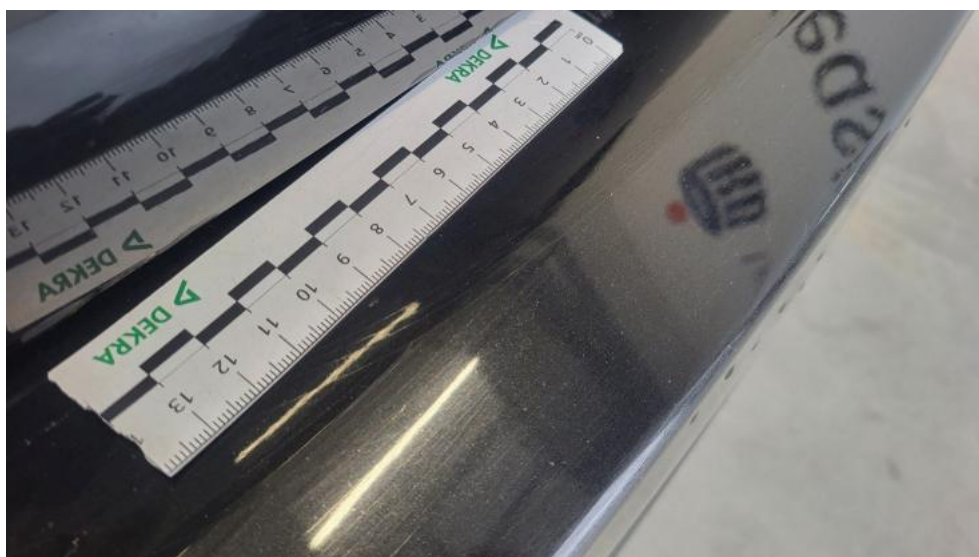
**Fot. 67.**  
Zderzak tylny - Pęknięcie/rozerwanie 2

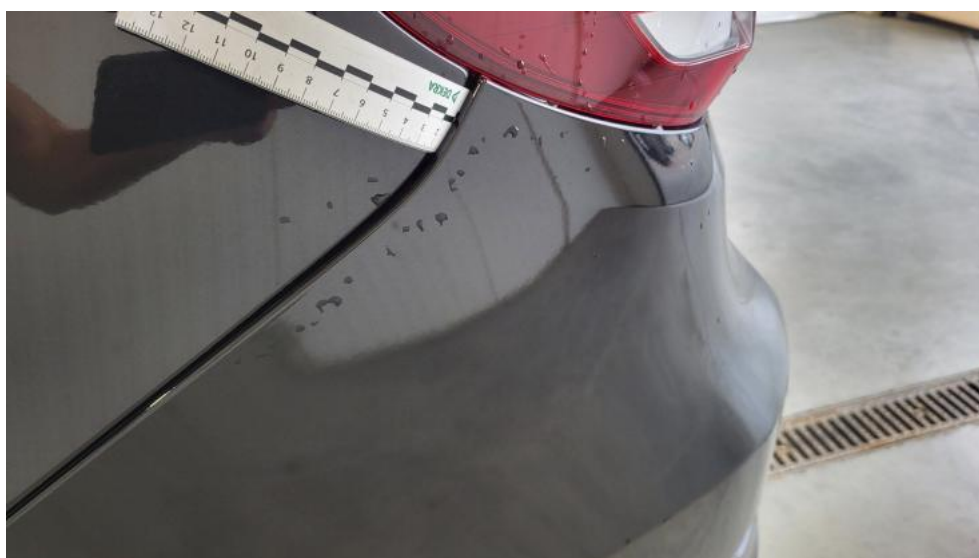
**Fot. 68.**  
Zderzak tylny - Inne 1

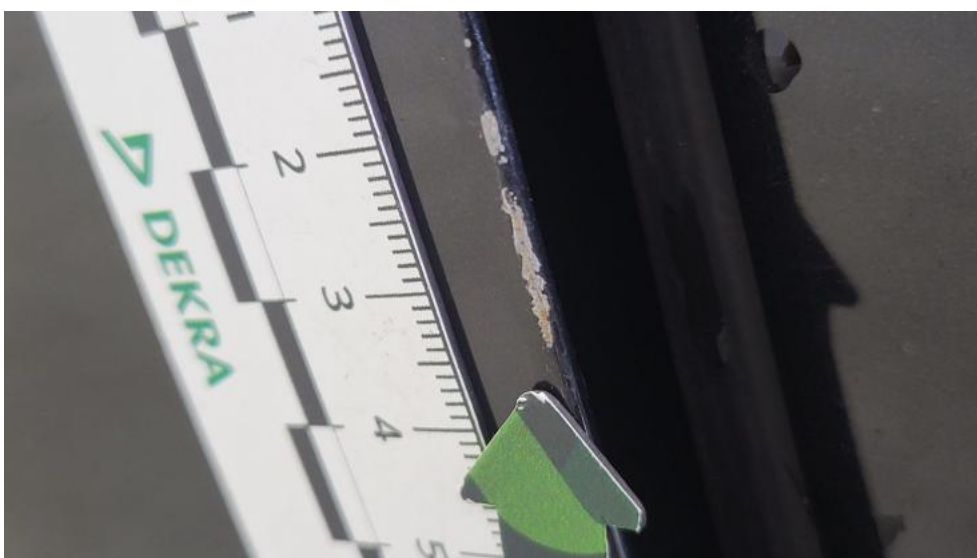
Drzwi przed L - Inne 1

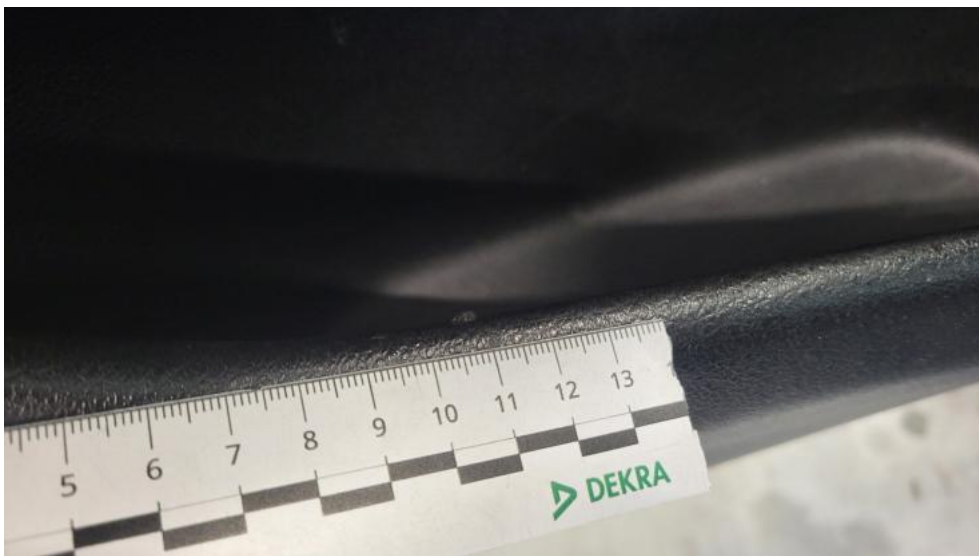
Tapicerka drzwi przednich L - Pęknięcie/rozerwanie 1

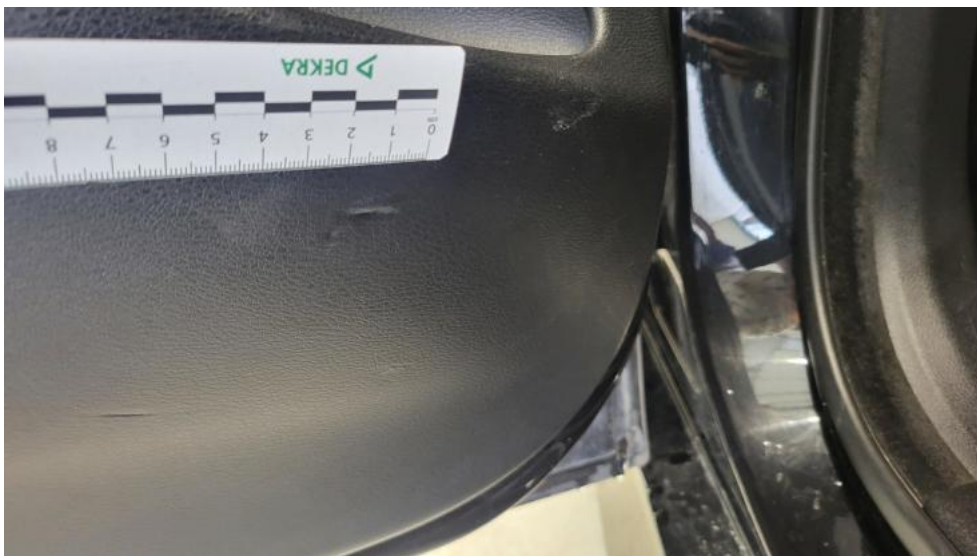
Tapicerka drzwi tylnych L - Pęknięcie/rozerwanie 1

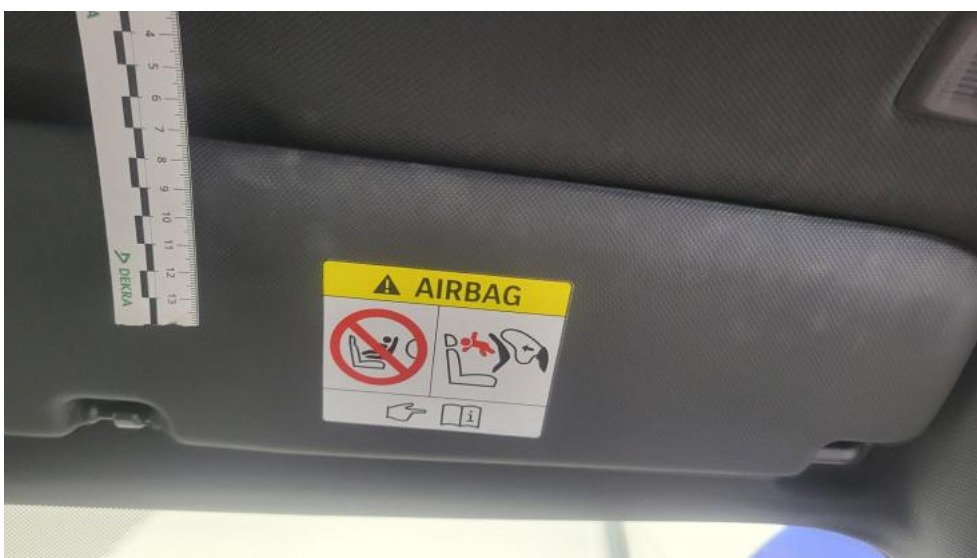
Oslona p/słoneczna prawa - Inne 1

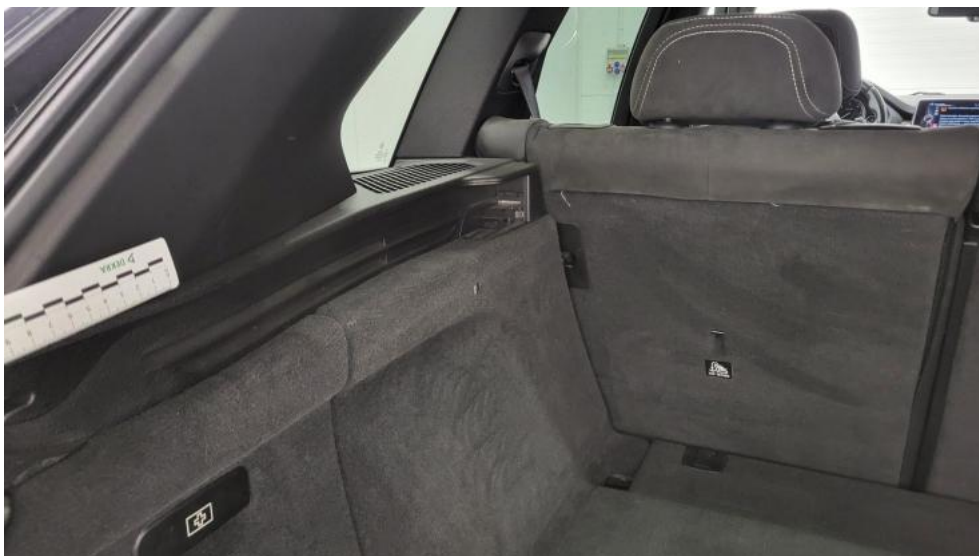
Półka/roleta tylna - Inne 1

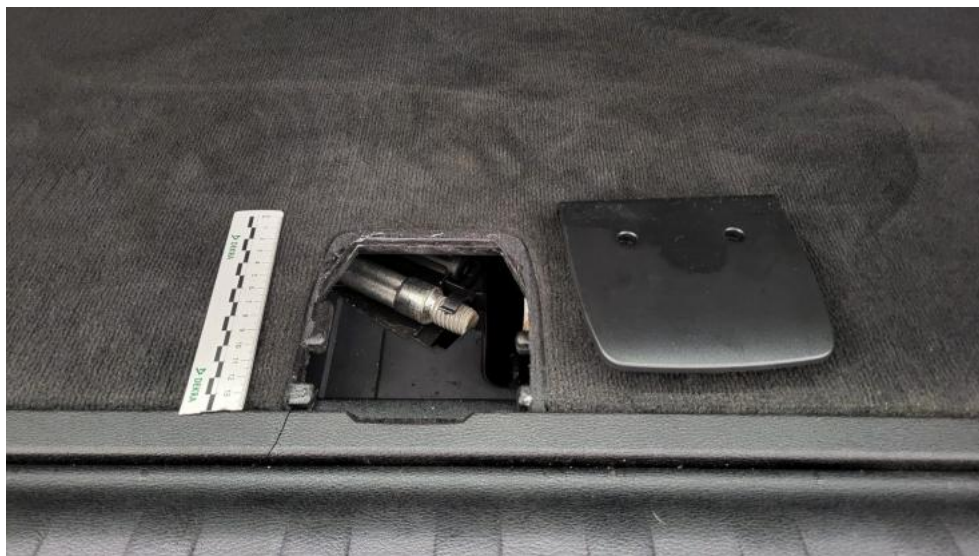
Wykładzina podłogi bagażnika - Inne 1
