Nr zlecenia DEKRA: PKOL(W)/LODZ/84610/26/09/09  
Nr zlecenia/szkody: PS21/03320  
Data zlecenia: 09-09-2026

**DEKRA Polska - Centrala**  
02-673 Warszawa, ul. Konstruktorska 12A

| Producent | DACIA |
| Typ/wersja | Lodgy 1.5 dCi Laureate S&S EU6 |

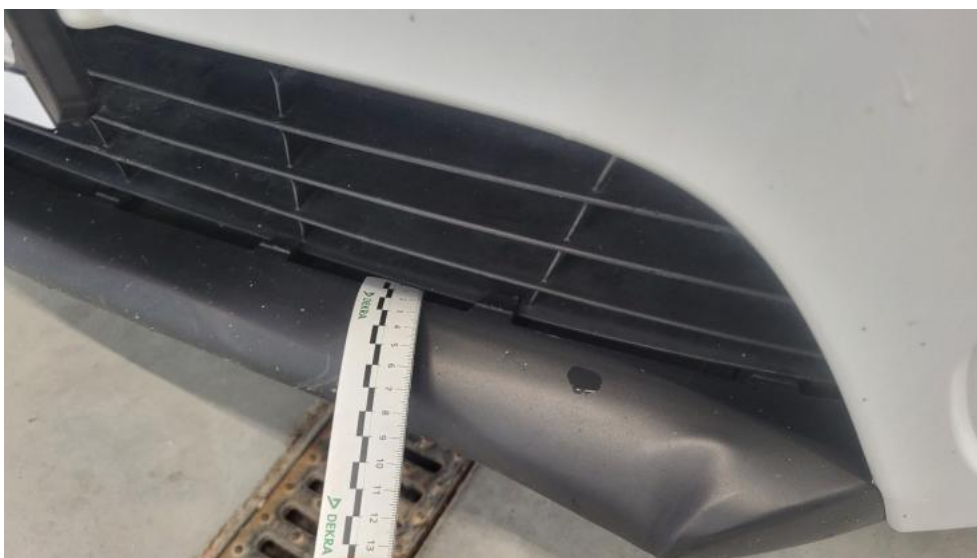
**Fot. 42.**  
Krata zderzaka prz. - Inne 1

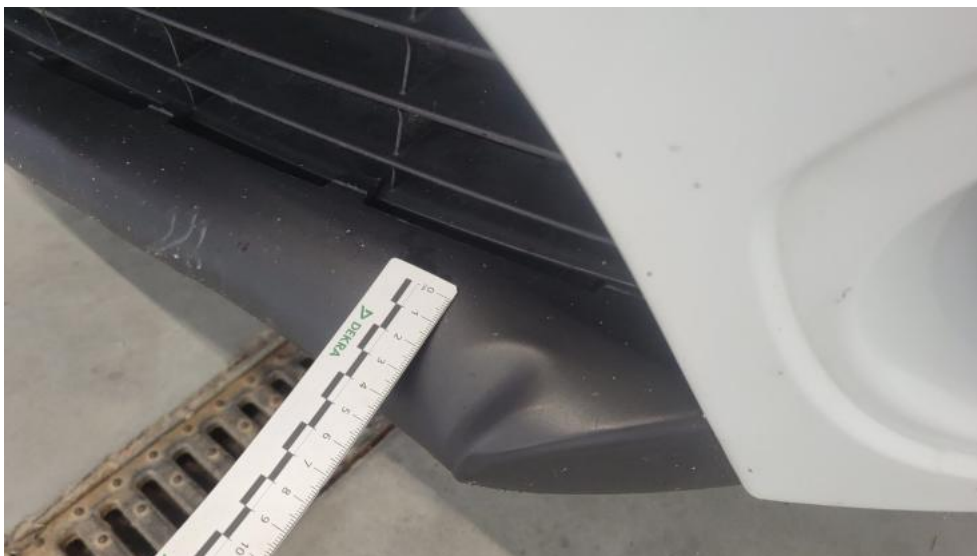
**Fot. 43.**

Spoiler zderzaka przedniego - Wgniecenie/odkształcenie 1

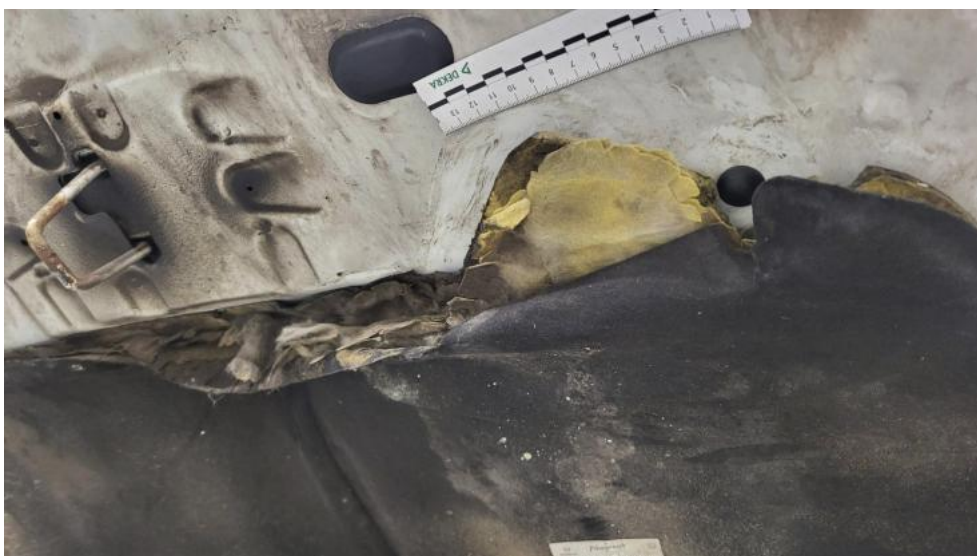
**Fot. 44.**

Wykładzina pokrywy komory silnika - Pęknięcie/rozerwanie 1

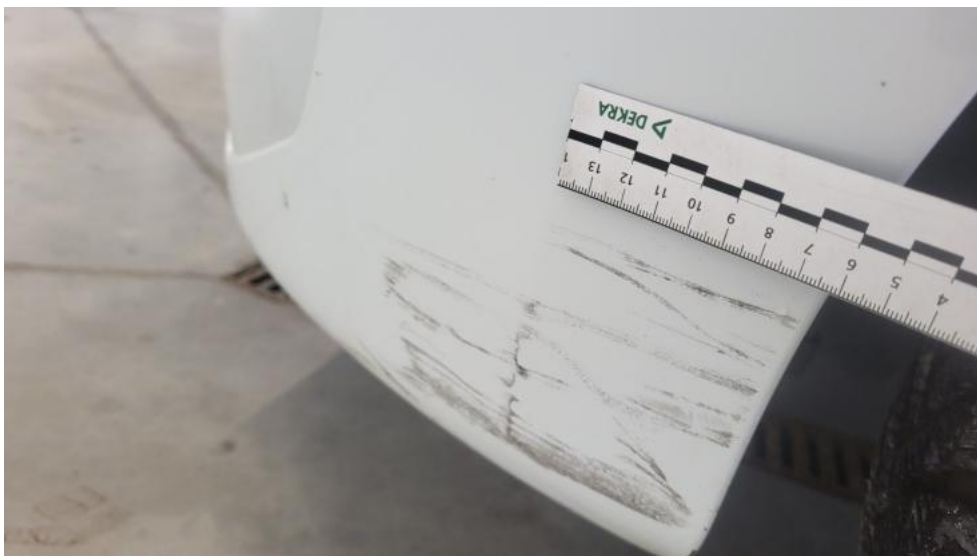
**Fot. 45.**

Zderzak - Rysa/odprysk 1

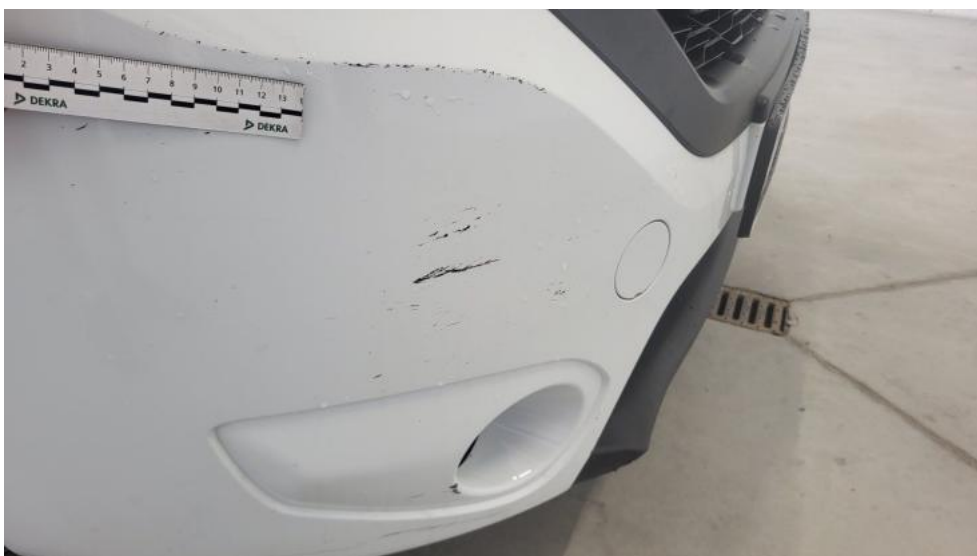
**Fot. 46.**

Zderzak - Rysa/odprysk 2

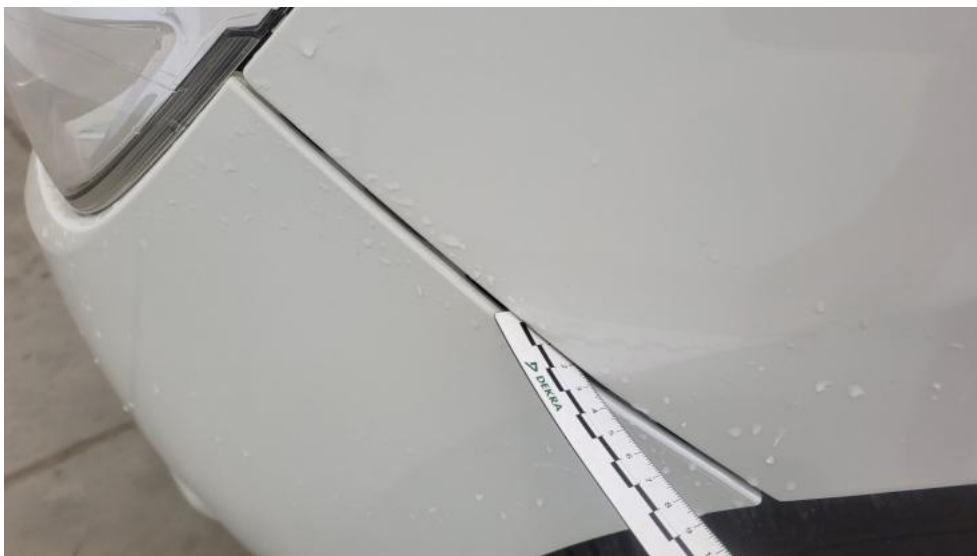
**Fot. 47.**  
Zderzak - Inne 1

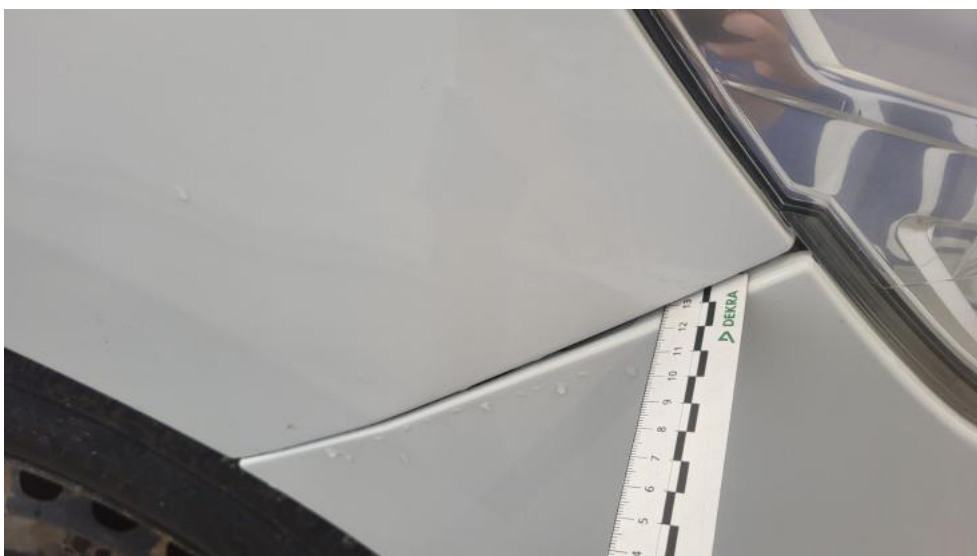
**Fot. 48.**  
Zderzak - Inne 2

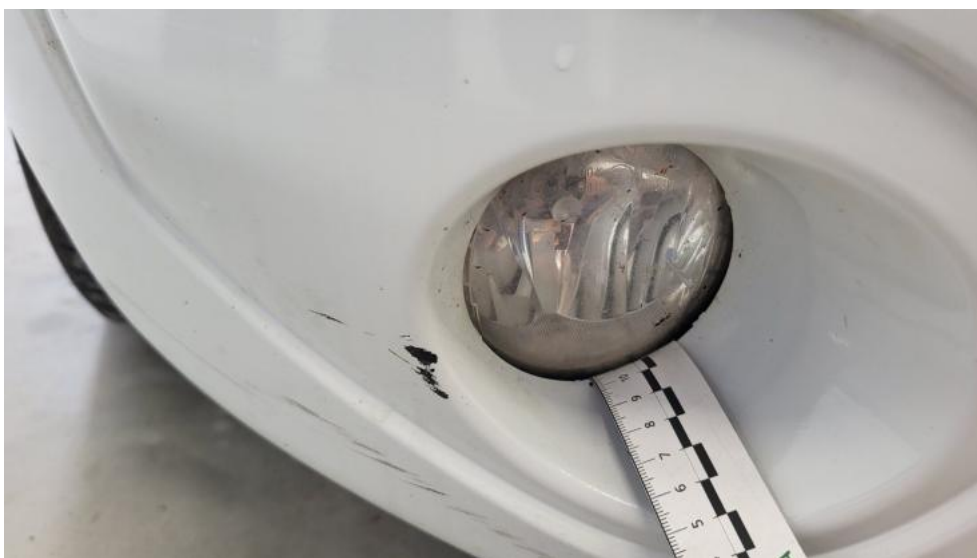
**Fot. 52.**  
Reflektor przeciwmgielny P - Inne 1

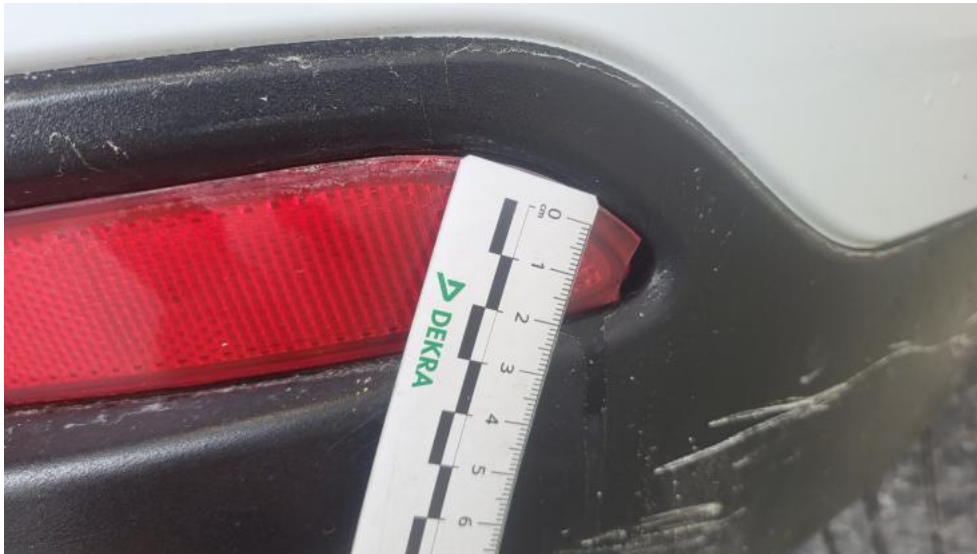
**Fot. 65.**

Lampa przeciwmgielna tylna P - Pęknięcie/rozerwanie 1

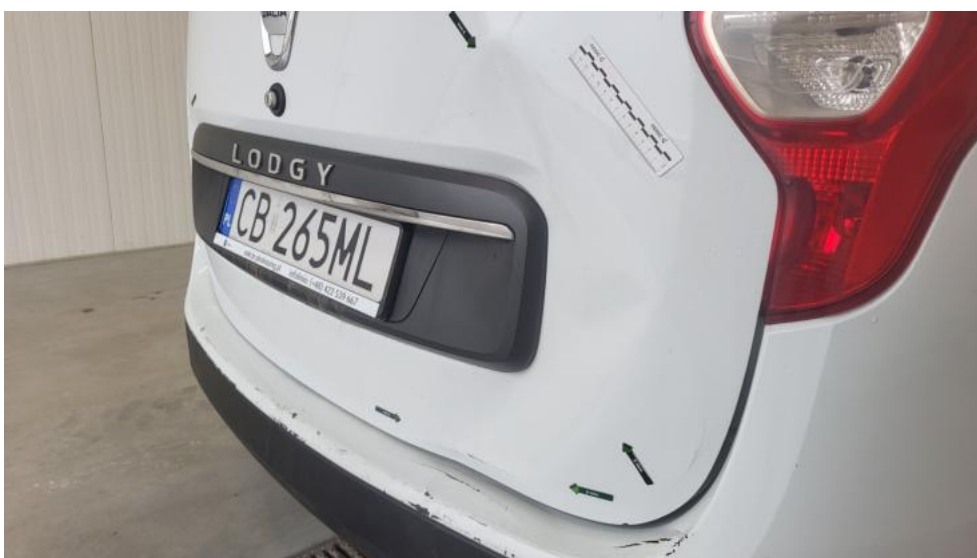
**Fot. 68.**

Pokrywy bagażnika - Wgniecenie/odkształcenie 1

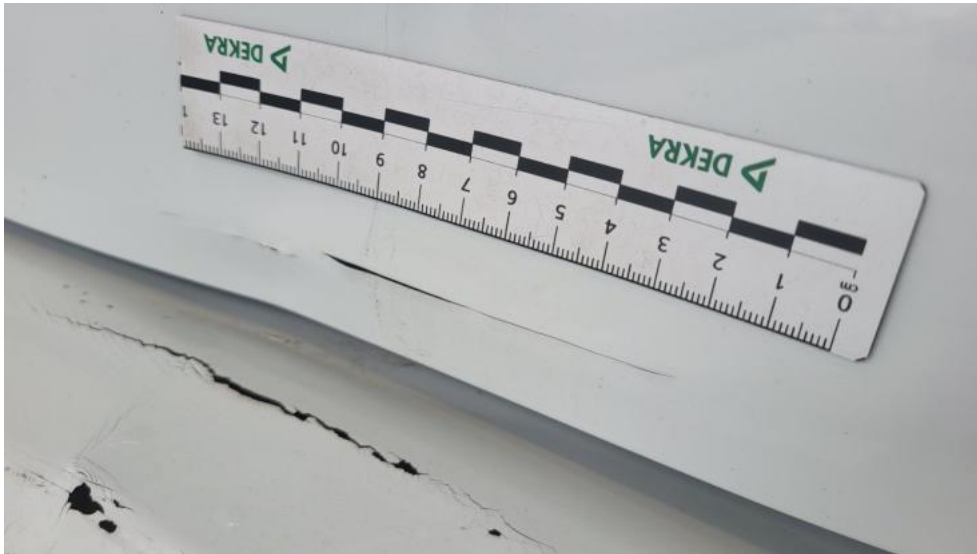
**Fot. 69.**

Pokrywy bagażnika - Pęknięcie/rozerwanie 1

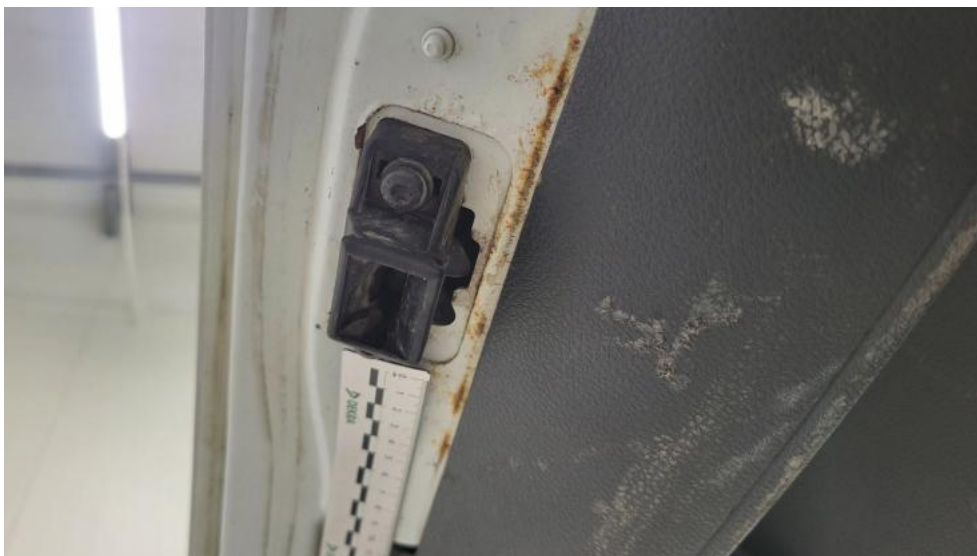
**Fot. 70.**

Pokrywy bagażnika - Inne 1

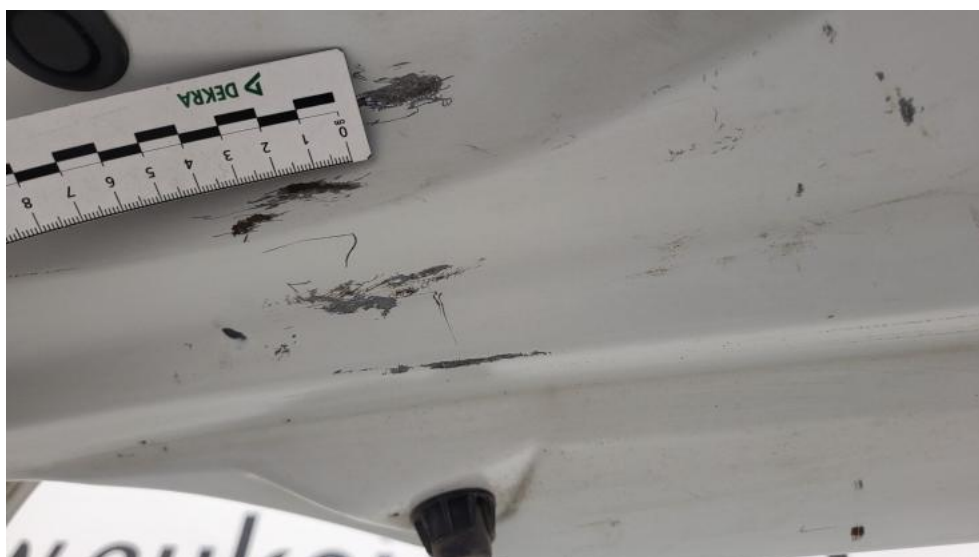
**Fot. 71.**  
Pokrywy bagażnika - Inne 2

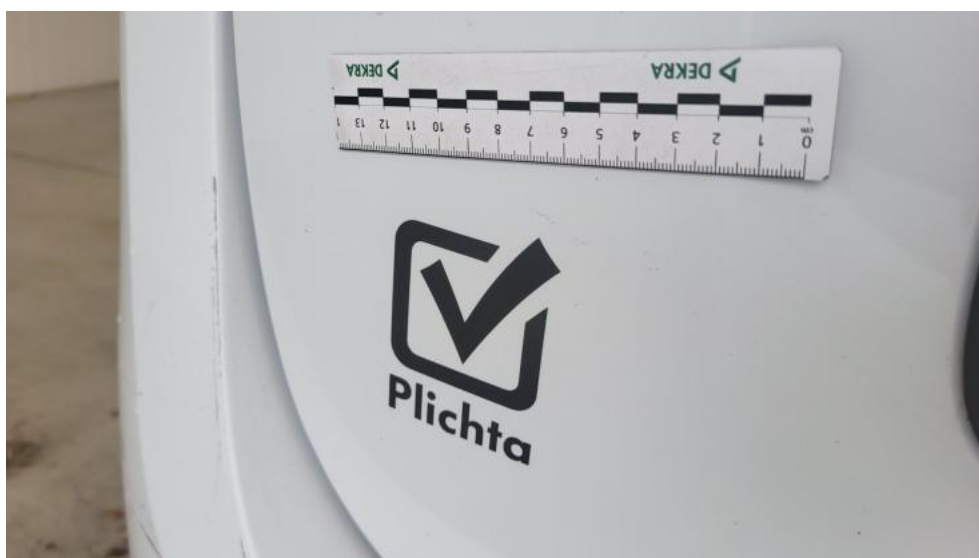
**Fot. 72.**  
Pokrywy bagażnika() - Inne 3

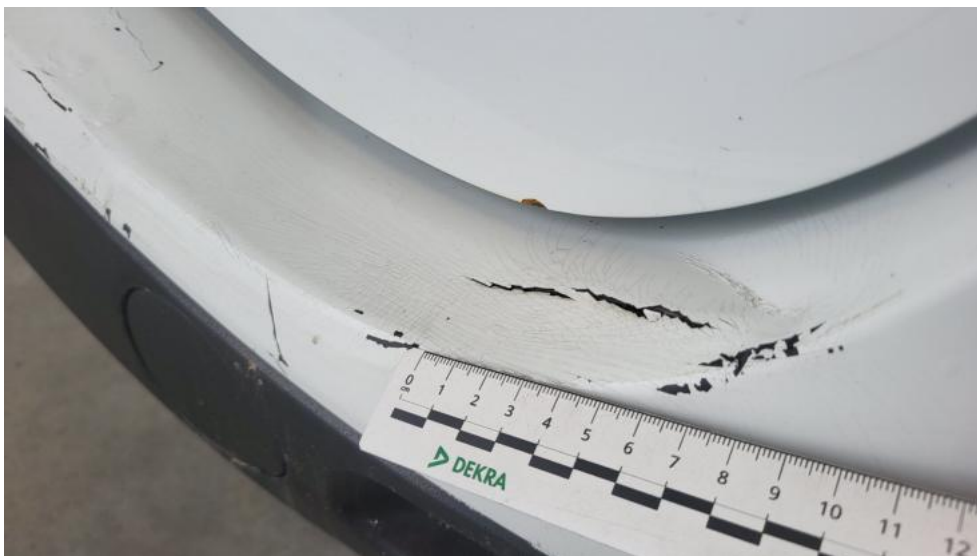
**Fot. 79.**  
Zderzak tylny - Pęknięcie/rozerwanie 1

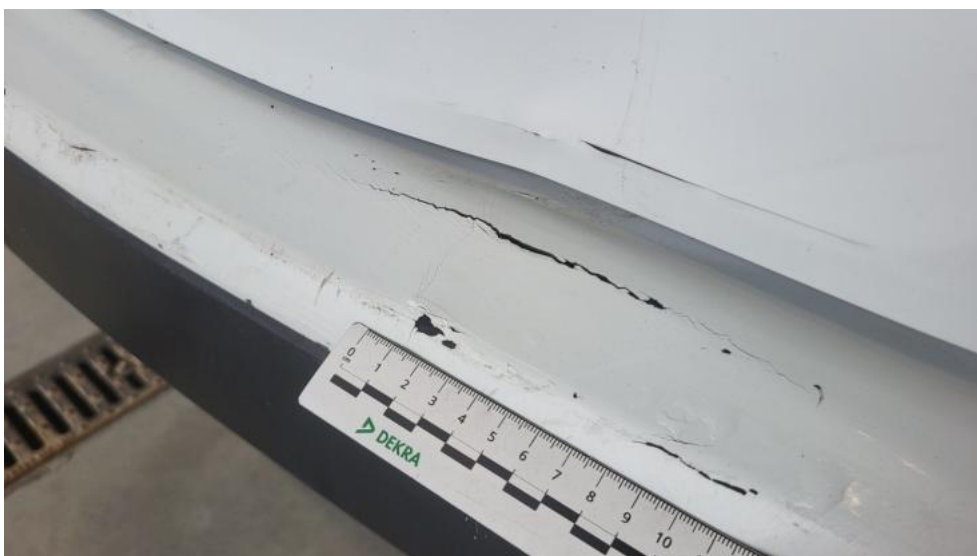
**Fot. 80.**  
Zderzak tylny - Pęknięcie/rozerwanie 2

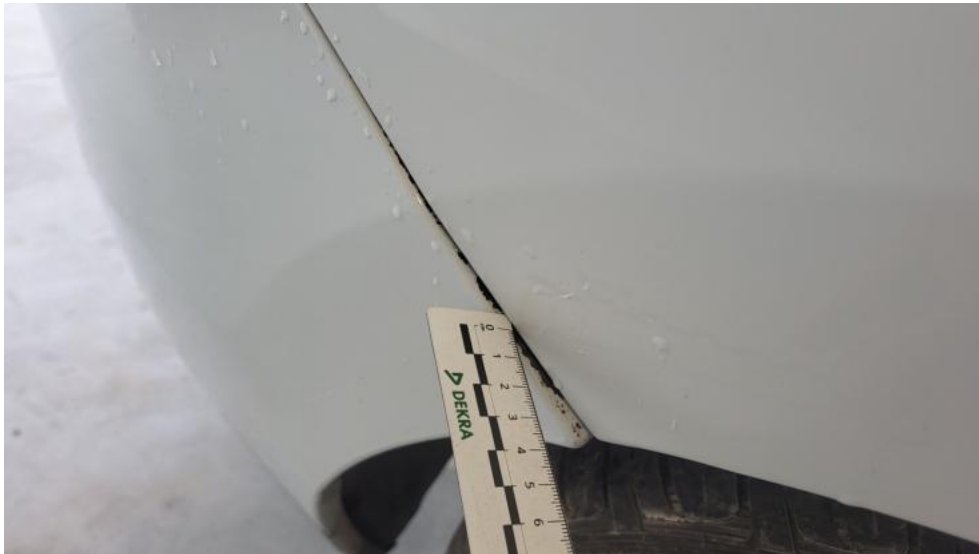
**Fot. 81.**  
Zderzak tylny - Inne 1

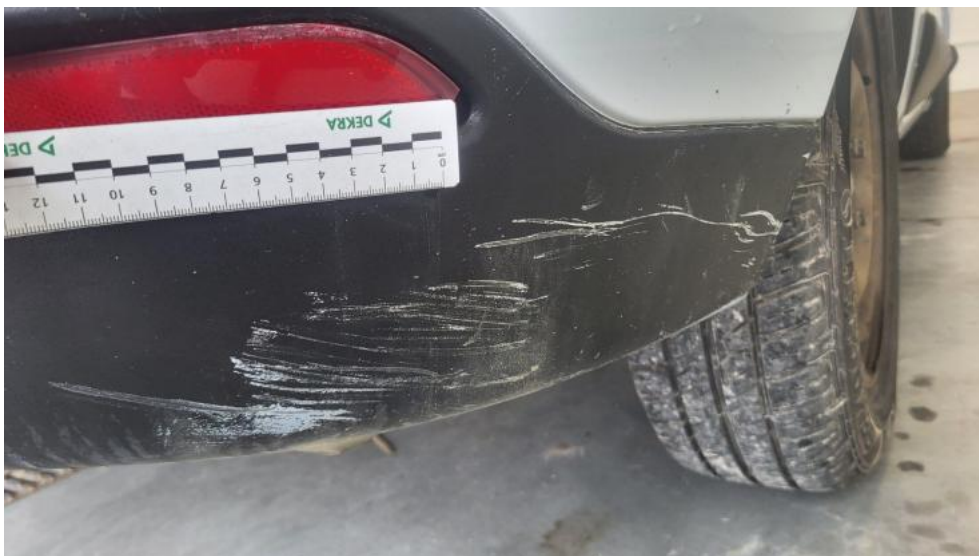
**Fot. 82.**  
Zderzak tylny cz dolna - Rysa/odprysk 1

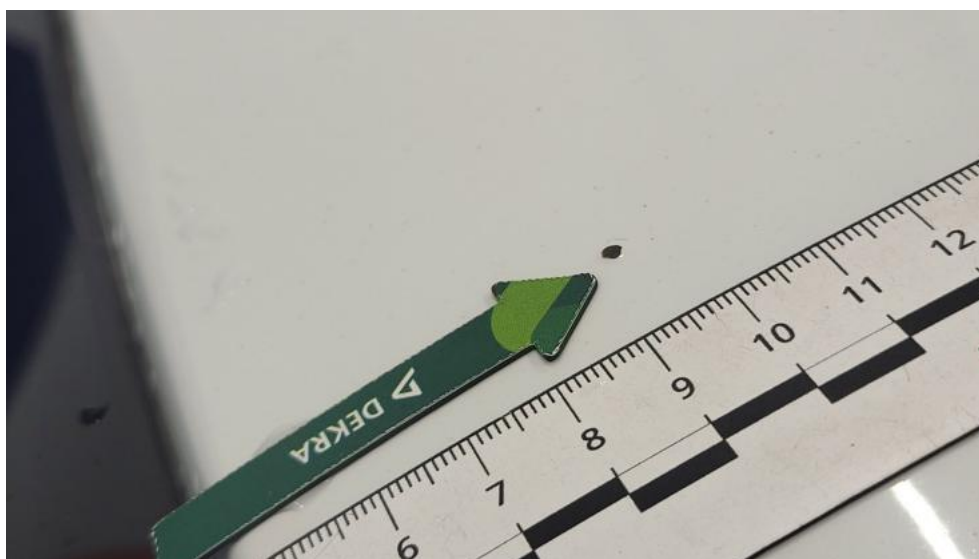
**Fot. 87.**  
Dach - Inne 2

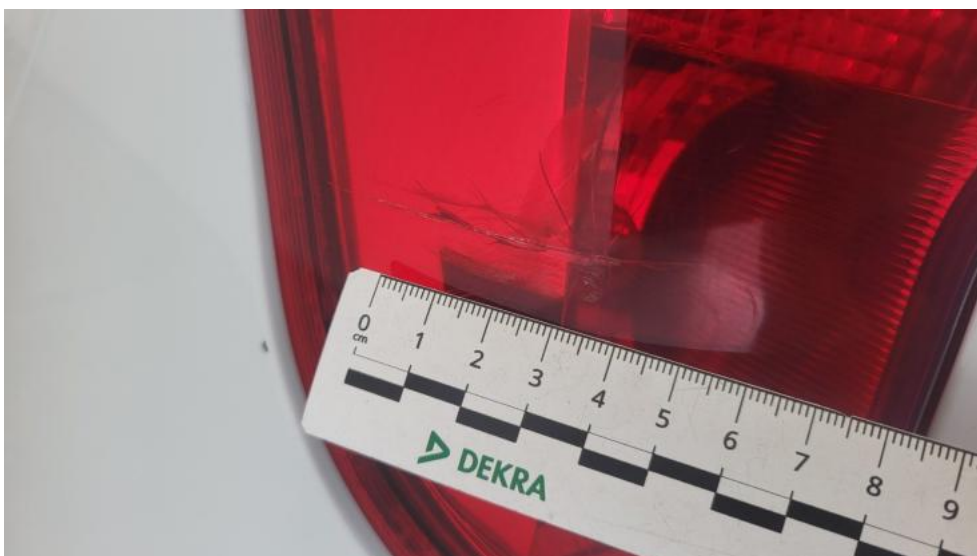
**Fot. 92.**

Rysy na samochodzie. Nierówna i głośna praca silnika, do weryfikacji serwisowej. Nietypowe odgłosy pracy silnika, do weryfikacji serwisowej. Aktywne kontrolki. Aktywna kontrolka silnika. Nieprzyjemny zapach w samochodzie. Brak kołpaków. Widoczne wady lakiernicze. Ruchoma lampa tylna lewa zespolona.

Lampa zespolona tylna L - Pęknięcie/rozerwanie 1

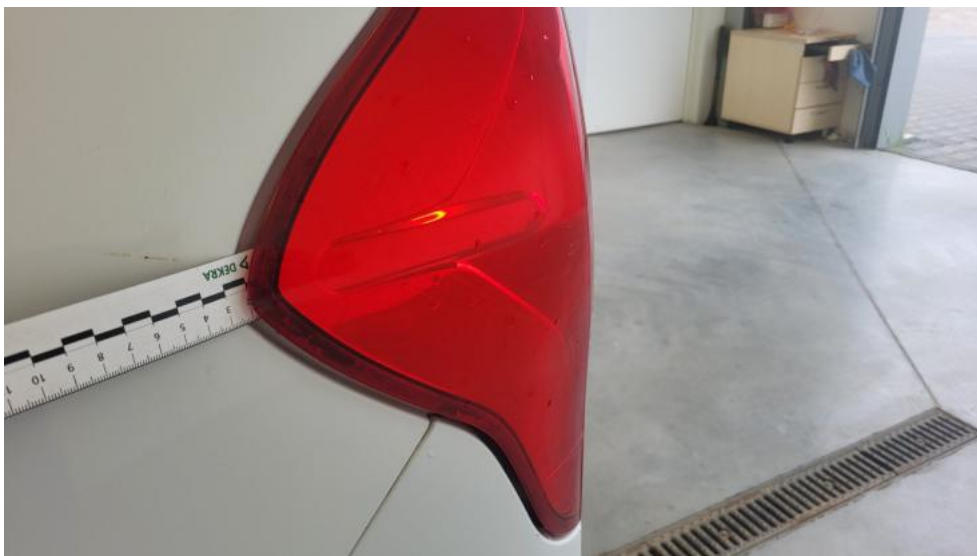
**Fot. 93.**

Lampa zespolona tylna L - Inne 1

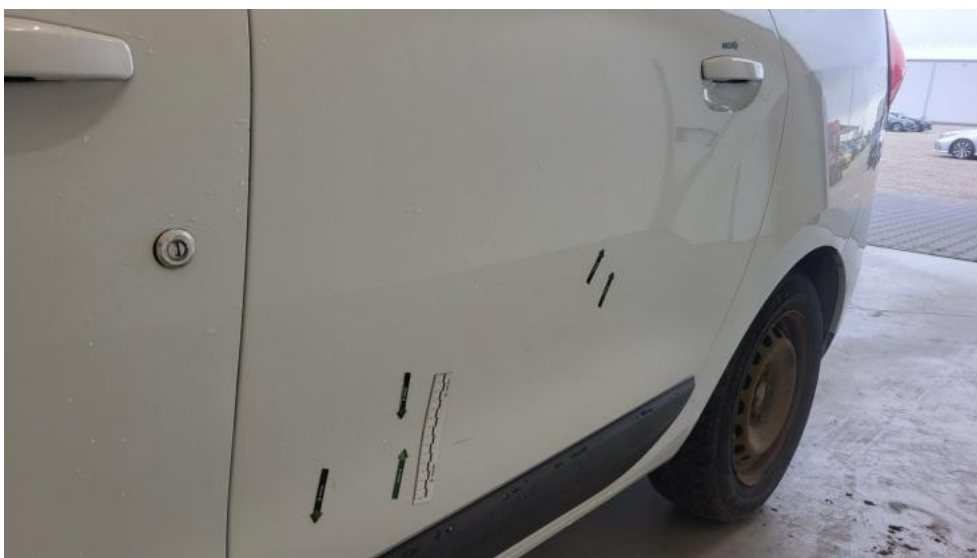
**Fot. 97.**  
Drzwi przed L - Inne 1

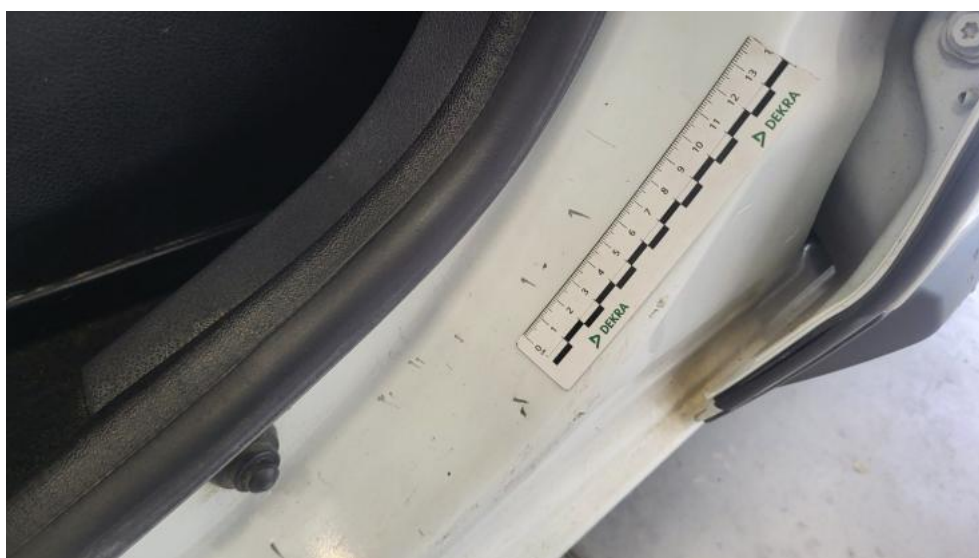
**Fot. 101.**

Próg L - Rysa/odprysk 1

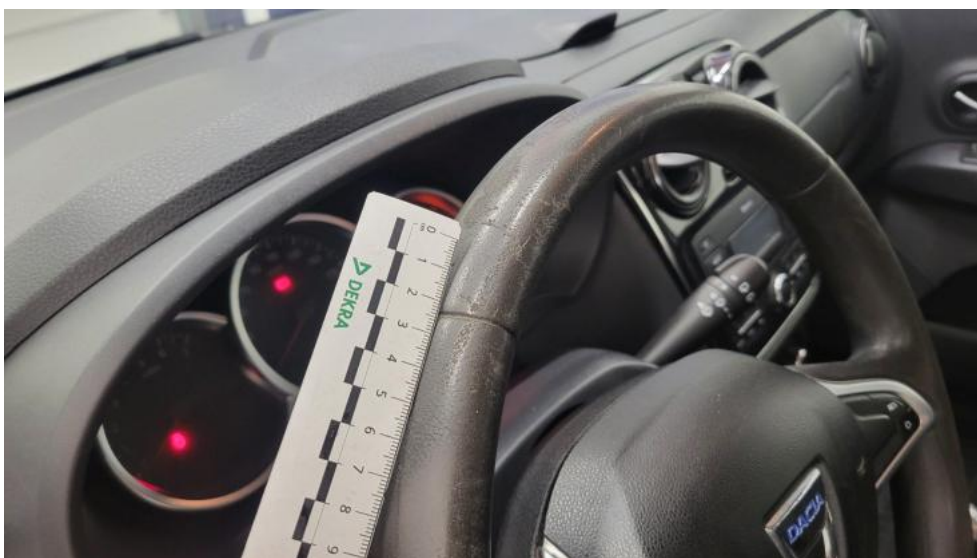
**Fot. 109.**

Deska rozdzielcza - Rysa/odprysk 1

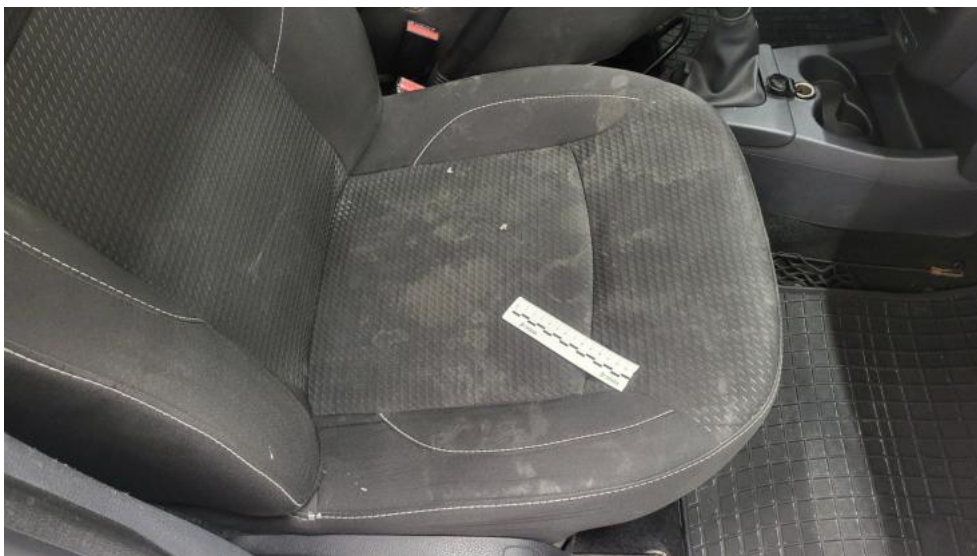
**Fot. 115.**  
Fotel prz. praw. - Inne 1

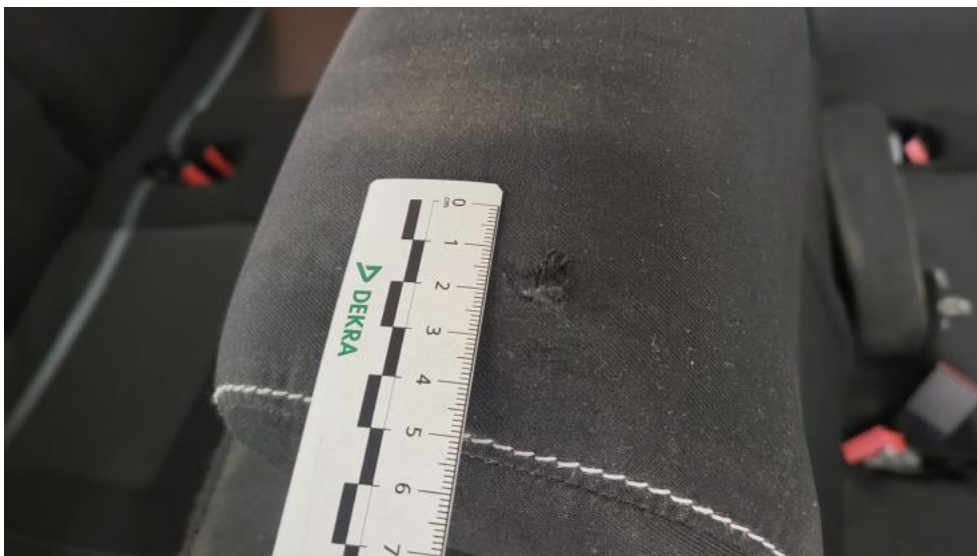
**Fot. 119.**

Zagłówek praw. kanapy tyl. - Pęknięcie/rozerwanie 1

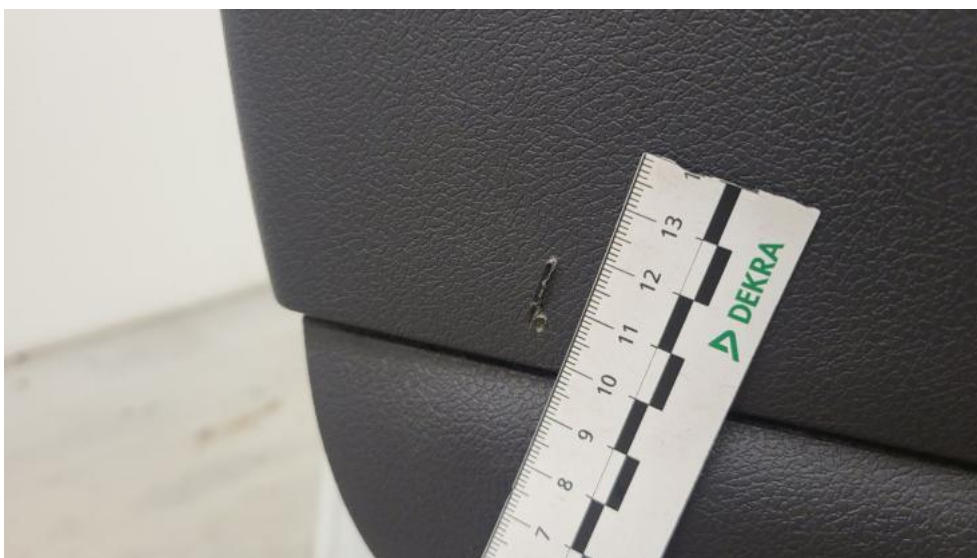
**Fot. 120.**

Tapicerka drzwi przednich L - Rysa/odprysk 1

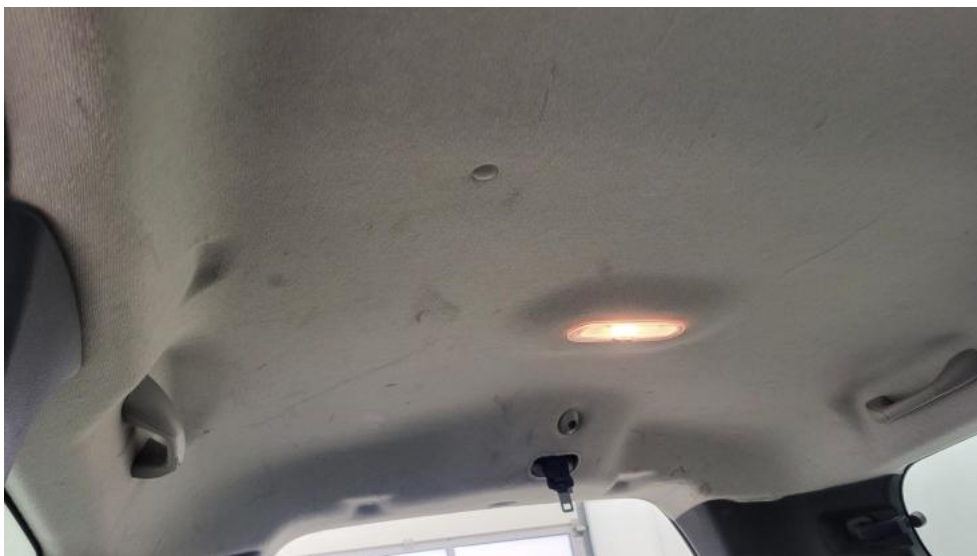
**Fot. 127.**  
Podsufitka - Inne 1

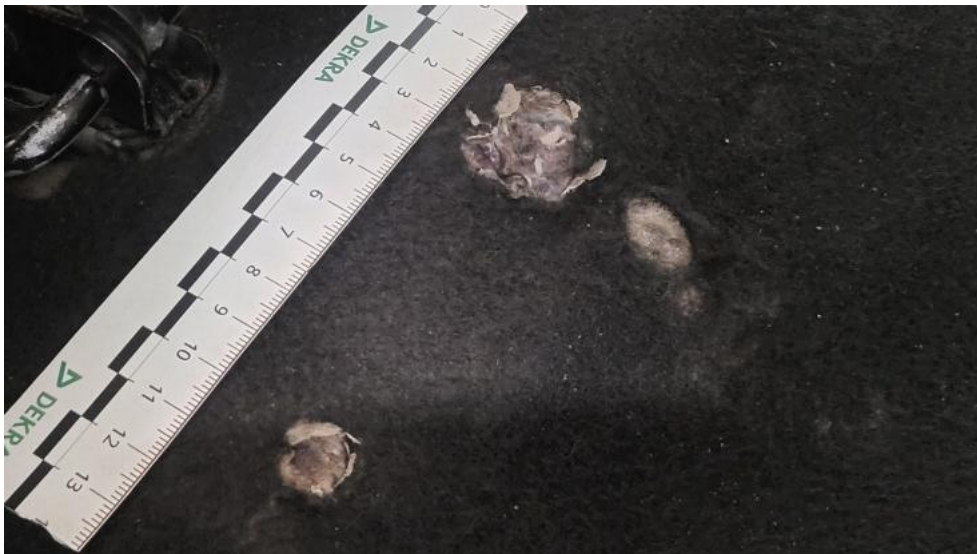
**Fot. 131.**

Wykładzina podłogi - Pęknięcie/rozerwanie 1

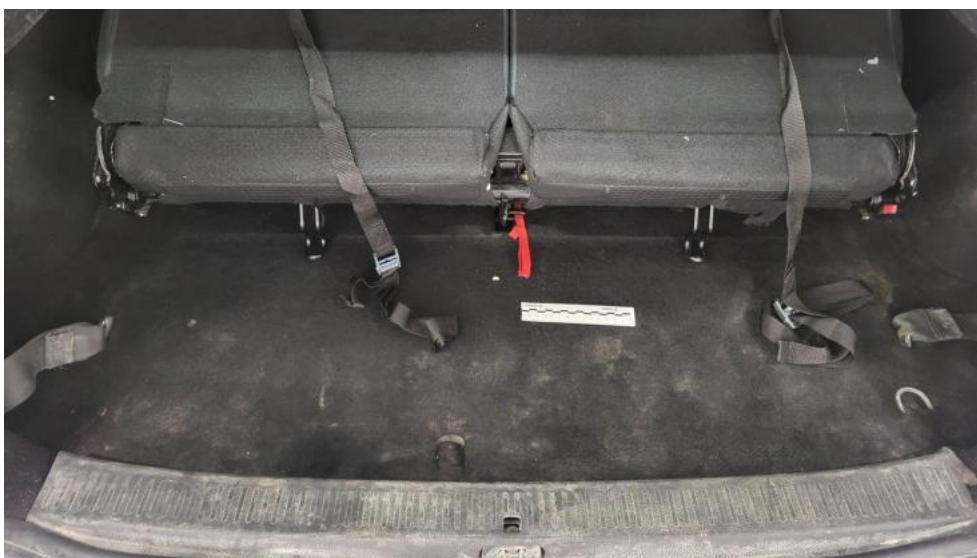
**Fot. 132.**

Wykładzina podłogi bagażnika - Inne 1

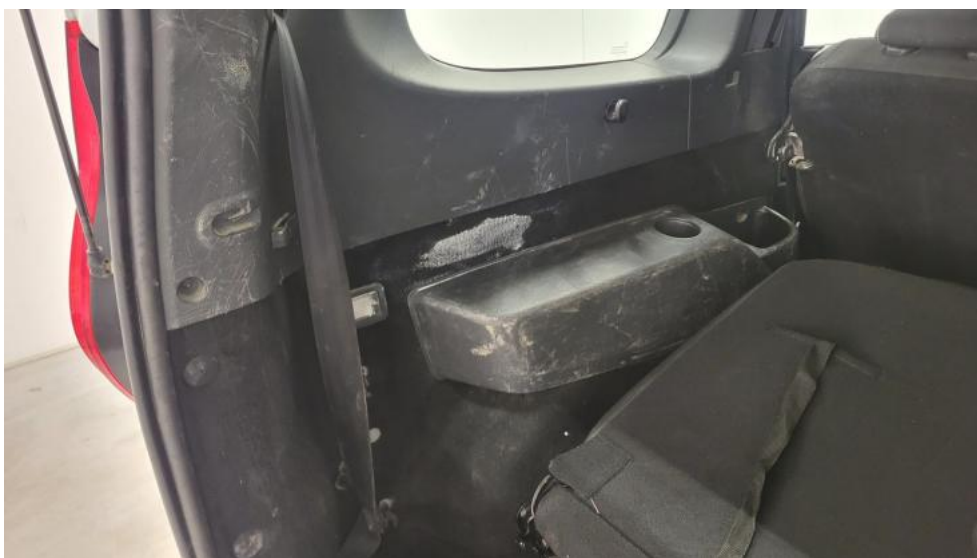
**Fot. 134.**

Wykładzina przestrzeni bagażowej - Inne 1
