Nr zlecenia DEKRA: PKOL(W)/LODZ/54386/26/06/12  
Nr zlecenia/szkody: 23/033170  
Data zlecenia: 12-06-2026

**Dane pojazdu**

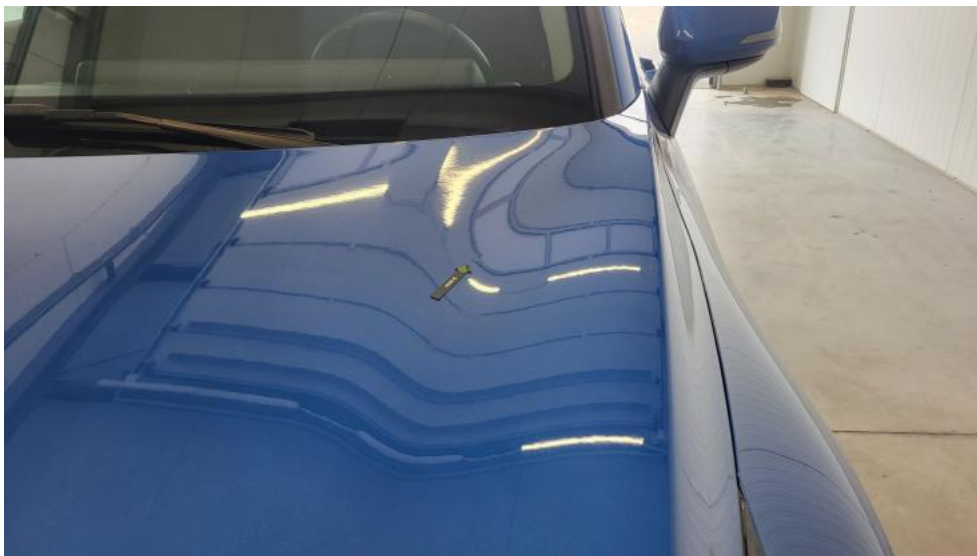
**Fot. 41.**  
Pokrywa komory silnika - Wgniecenie/odkształcenie 1

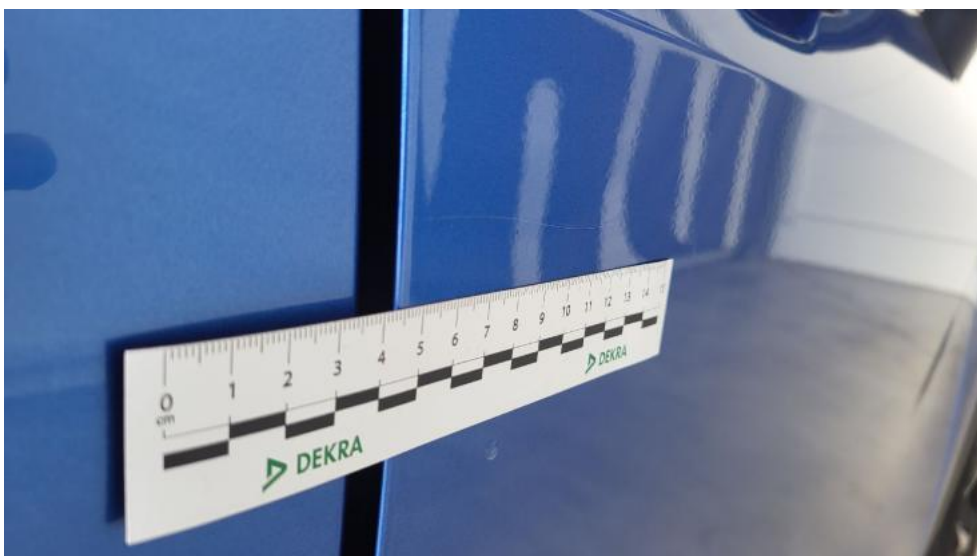
**Fot. 42.**  
Drzwi przednie P - Rysa/odprysk 1

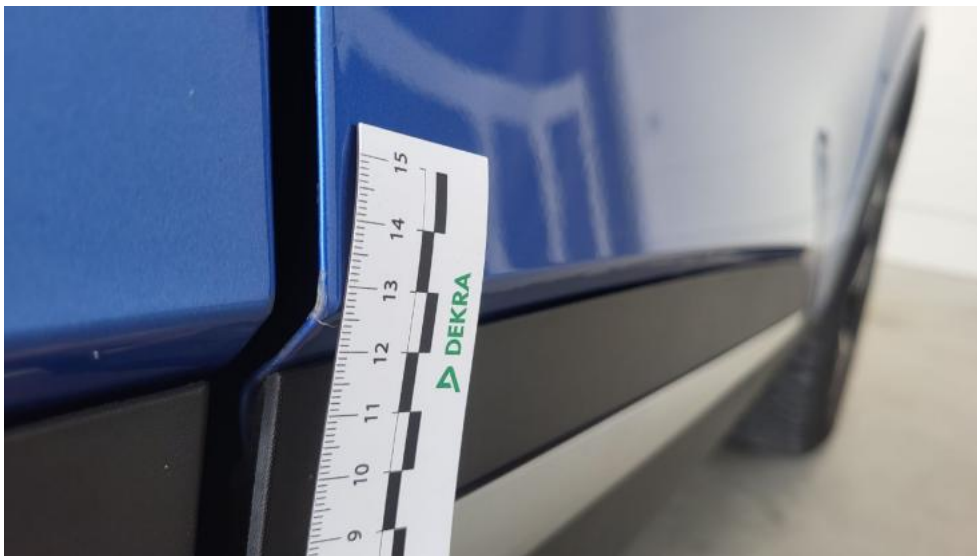
**Fot. 43.**  
Drzwi przednie P - Rysa/odprysk 2

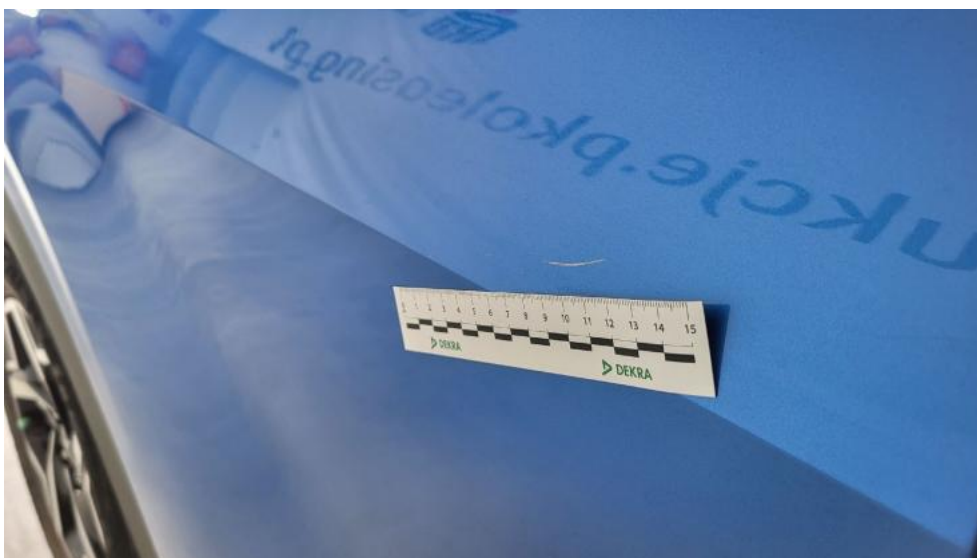
**Fot. 44.**  
Drzwi tylne P - Rysa/odprysk 1

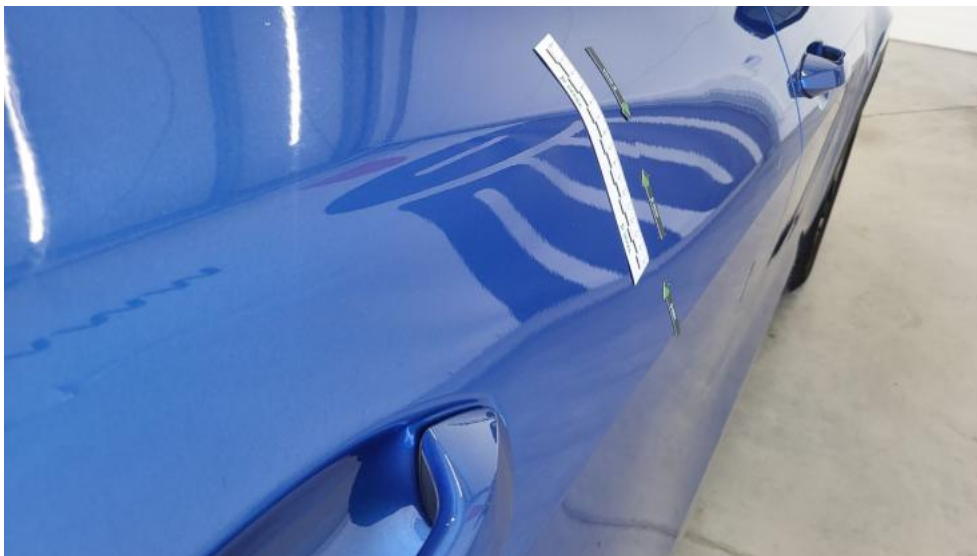
**Fot. 45.**  
Drzwi tylne P - Wgniecenie/odkształcenie 1

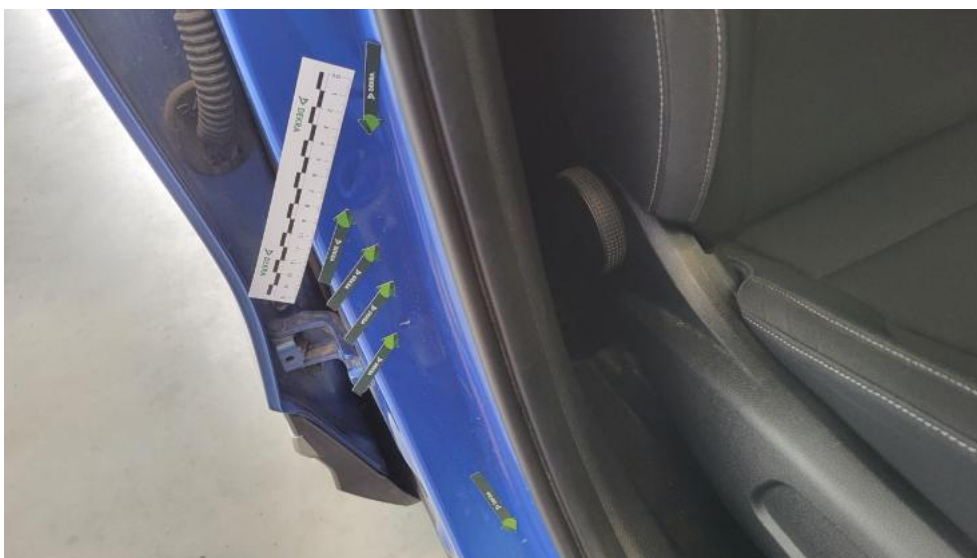
**Fot. 46.**  
Słupek środkowy P - Wgniecenie/odkształcenie 1

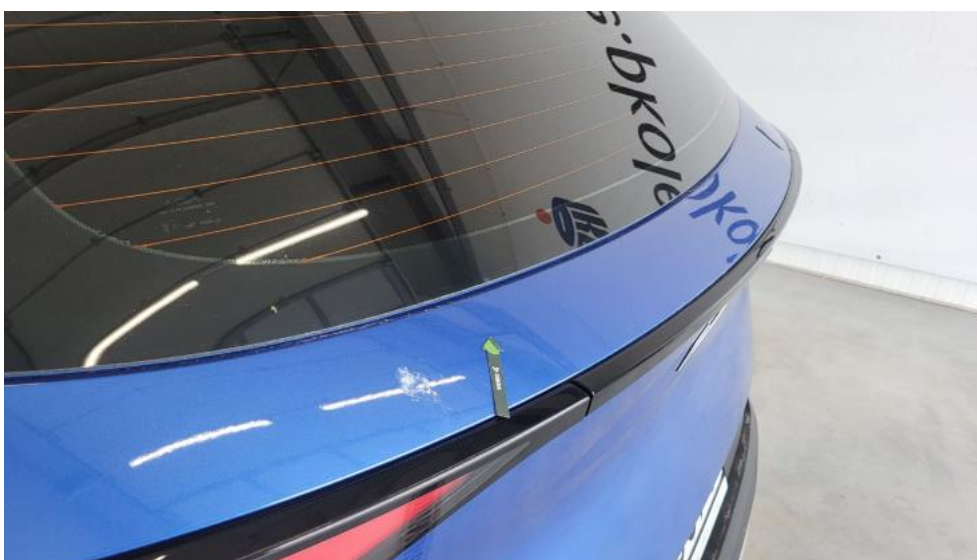
**Fot. 48.**  
Pokrywy bagażnika - Wgniecenie/odkształcenie 1

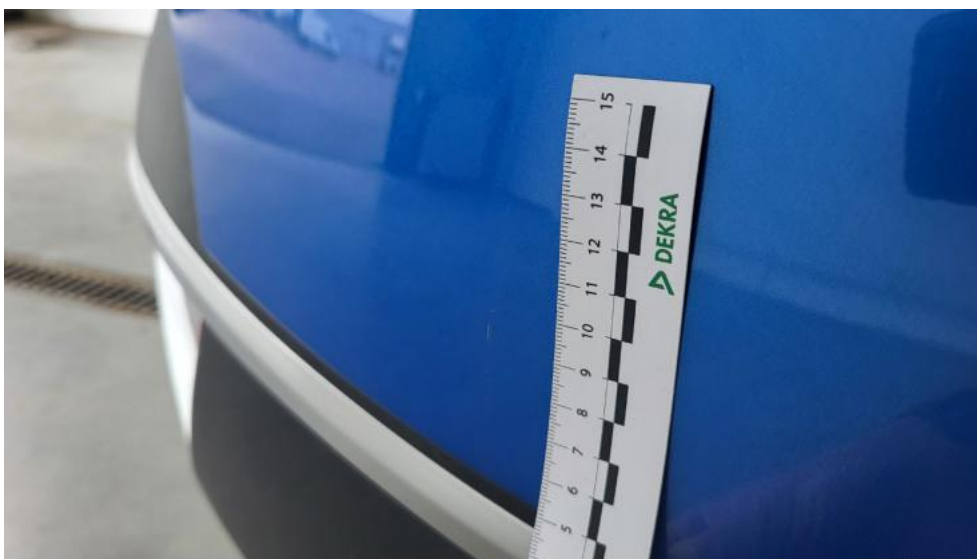
**Fot. 51.**  
Zderzak tylny cz P - Rysa/odprysk 1

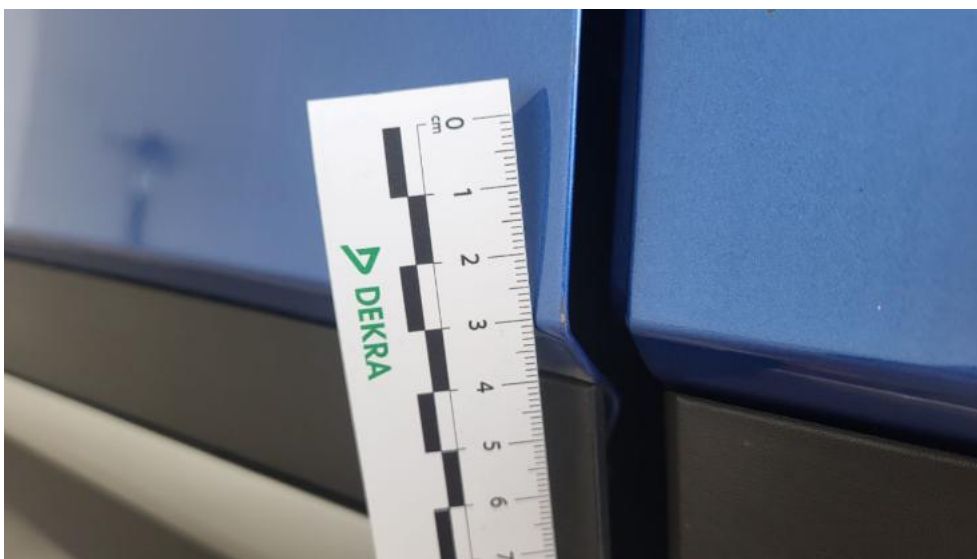
**Fot. 53.**  
Drzwi przed L - Rysa/odprysk 1

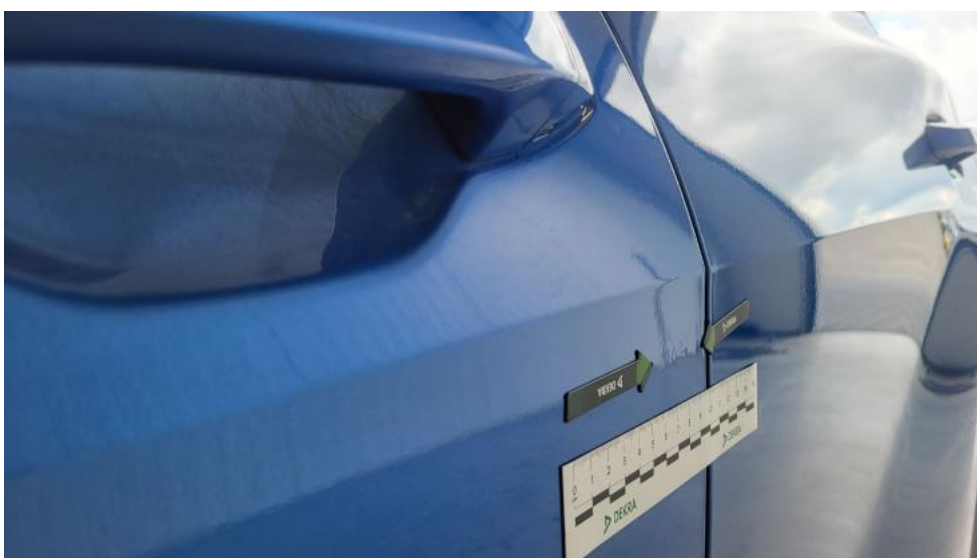
**Fot. 54.**  
Drzwi przed L - Wgniecenie/odkształcenie 1

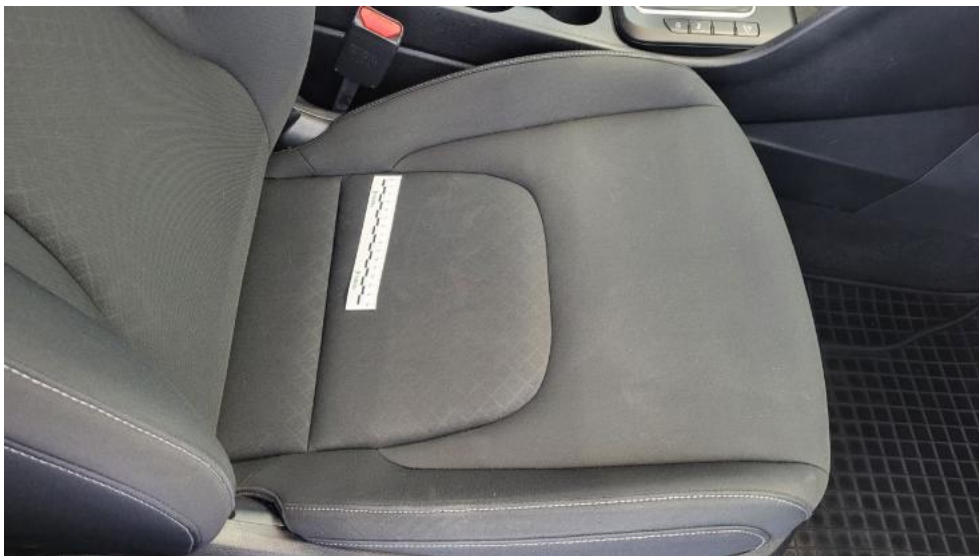
**Fot. 59.**  
Fotel prz. praw. - Inne 1

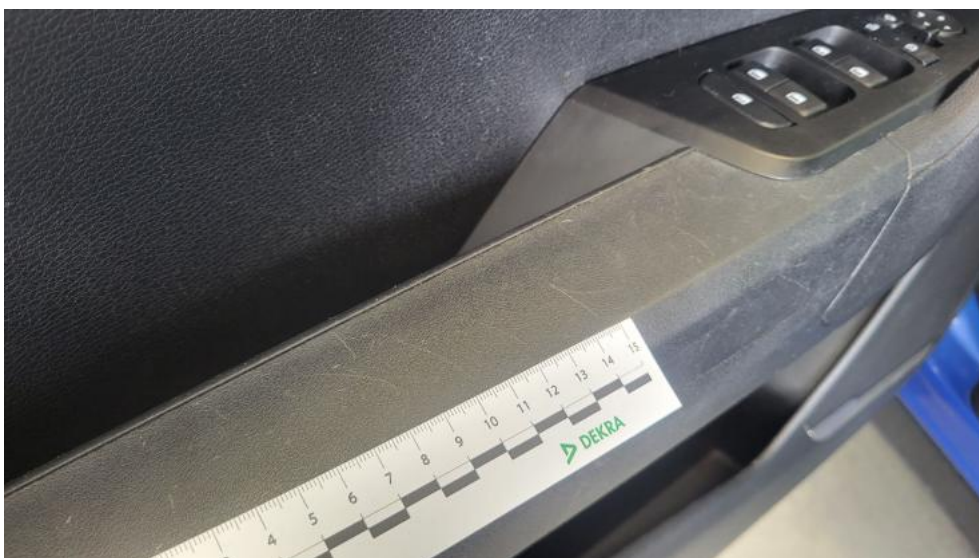
**Fot. 60.**  
Tapicerka drzwi przednich L - Rysa/odprysk 1

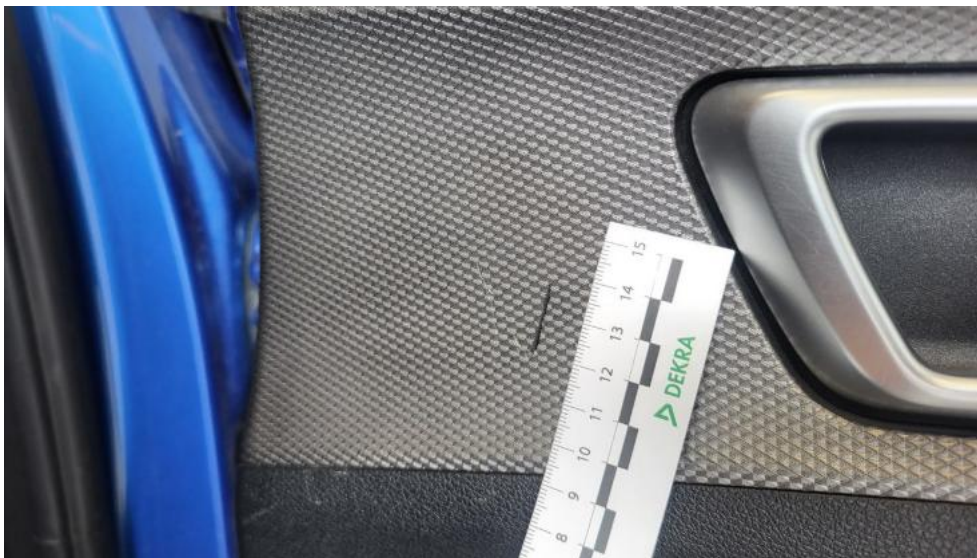
**Fot. 61.**  
Tapicerka drzwi tylnych P - Rysa/odprysk 1

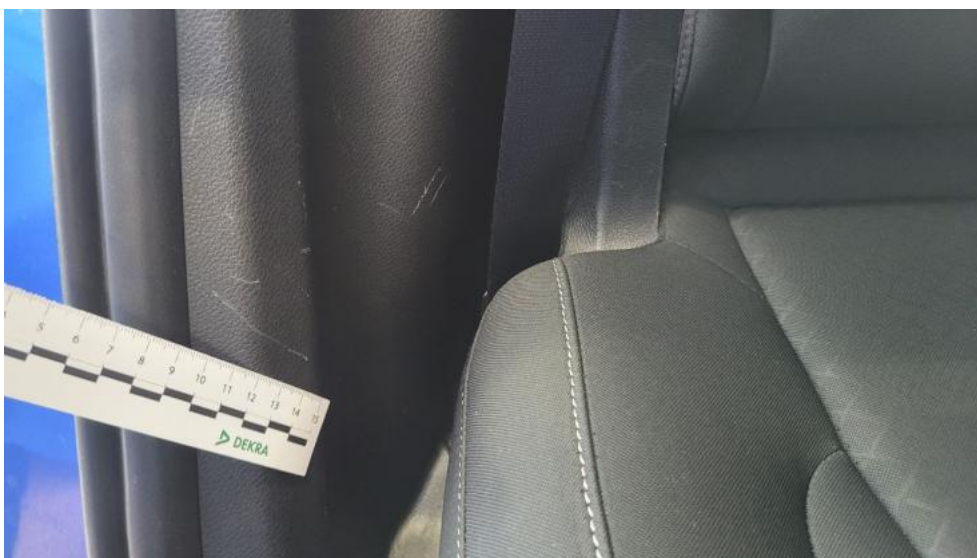
**Fot. 62.**  
Wykładzina(y) słupka tylnego P - Rysa/odprysk 1

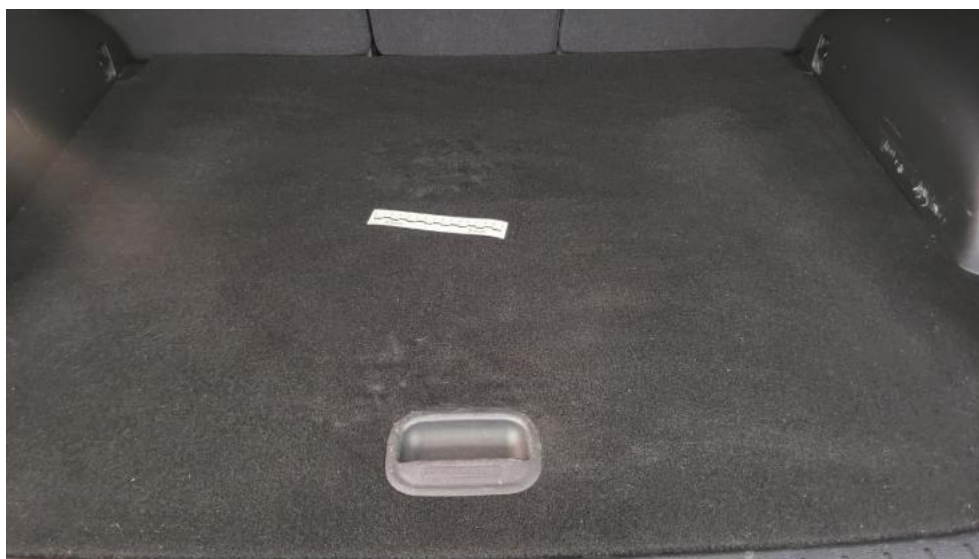
**Fot. 63.**  
Wykładzina podłogi bagażnika - Inne 1

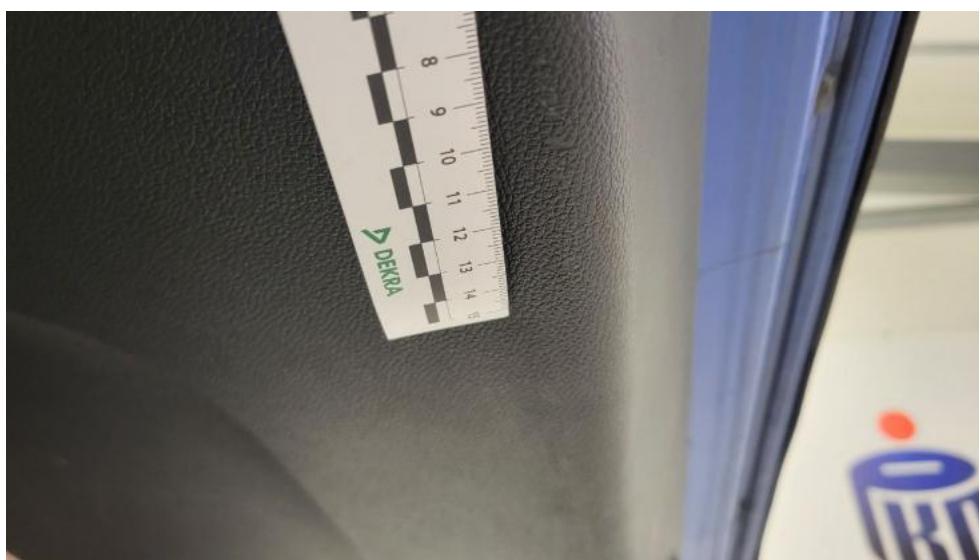
**Fot. 64.**  
Wykładzina pokrywy tylnej - Rysa/odprysk 1
