Nr zlecenia DEKRA: PKOL(W)/LODZ/55202/26/06/16
Nr zlecenia/szkody: 20/059245
Data zlecenia: 16-06-2026

PKO Leasing SA
Świętokrzyska 36
00-116 Warszawa

Grupa obiektów (Eurotax)	samochody osobowe
Kod EC (Eurotax)	0120847
Producent	MERCEDES-BENZ
Model	E Klasa [W 213] 16-20
Typ/wersja	E 43 AMG 4-Matic
Rodzaj nadwozia	sedan
Liczba drzwi/liczba miejsc	4/5
Masa własna [kg]	1875
Dopuszczalna masa całkowita [kg]	2415
Rozstaw osi 1/2	2939
Rodzaj silnika	z zapłonem iskrowym
Układ oczyszczania spalin	katalizator trójdrożny
Pojemność silnika [ccm]	2996
Moc silnika [KM/kW]	401/295
Skrzynia biegów	automatyczna
Nr rejestracyjny	WU7303L
VIN	WDD2130641A463933
Data 1. rejestracji	09-05-2018
Data nast. bad. techn.	15-06-2027
Rok produkcji	2018 (rok produkcji został zweryfikowany z zewnętrzną bazą danych)
Stan licznika [km]	252 127 (odczytany)
Kolor nadwozia/rodzaj powłoki	grafitowy/INNY

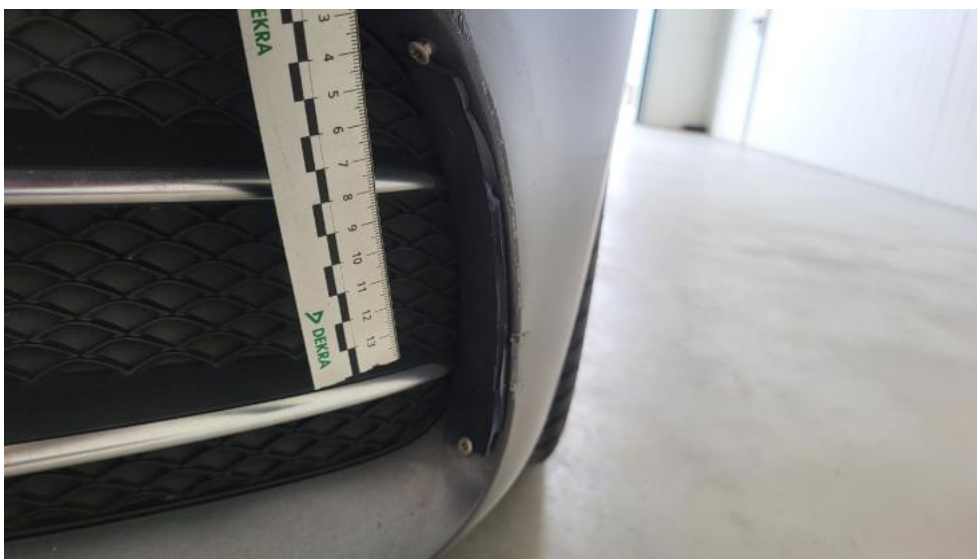
Fot. 39.
Kratka/zaślepka halogenu L - Pęknięcie/rozerwanie 1

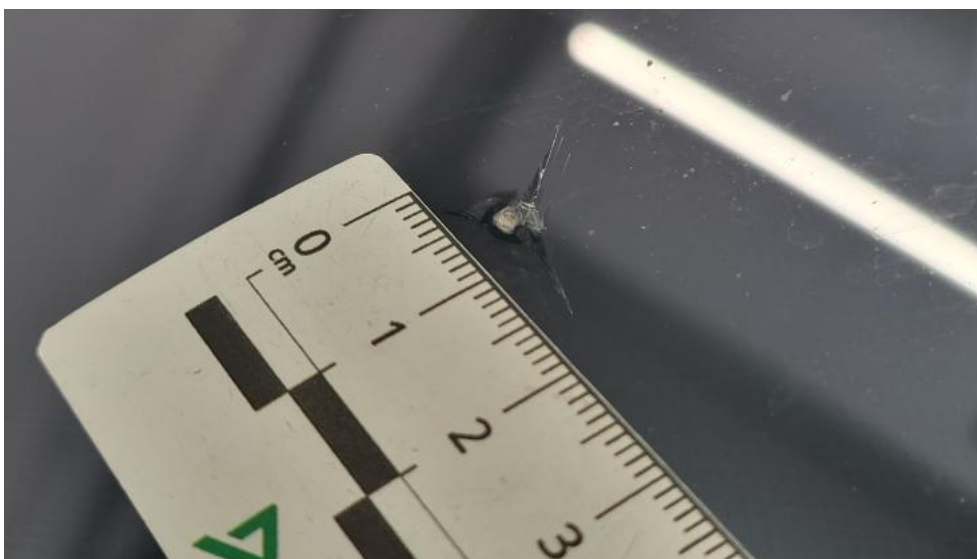
Fot. 41.
Szyba czołowa - Pęknięcie/rozerwanie 1

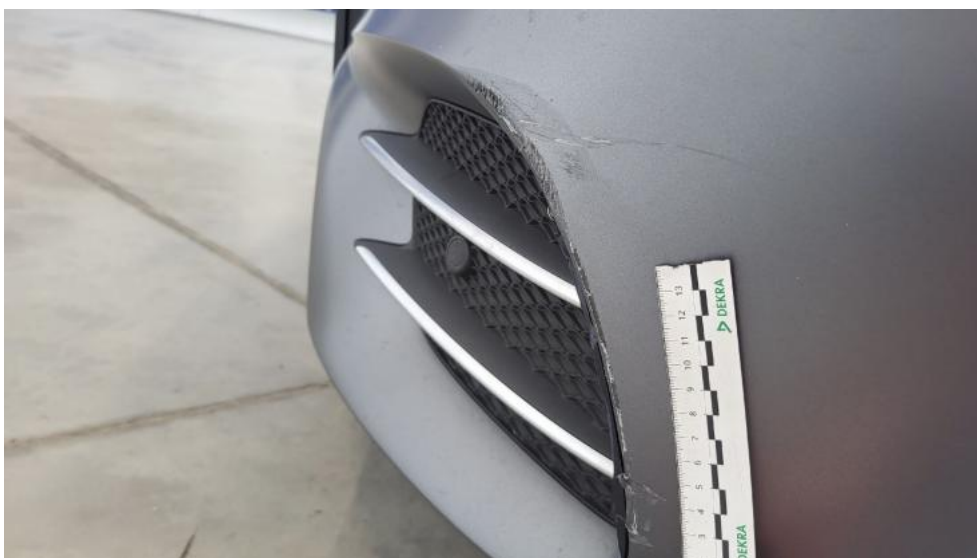
Fot. 42.
Zderzak - Rysa/odprysk 1

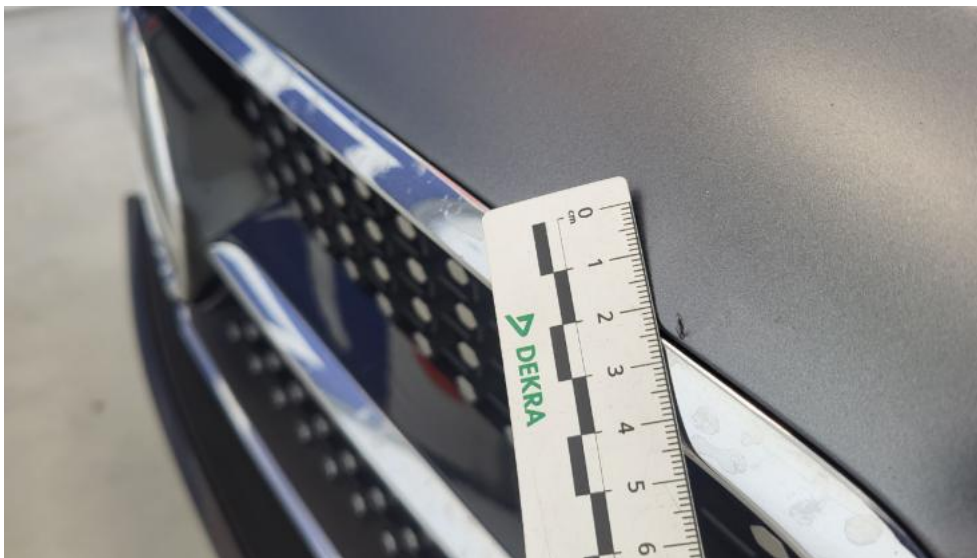
Fot. 43.
Zderzak - Rysa/odprysk 2

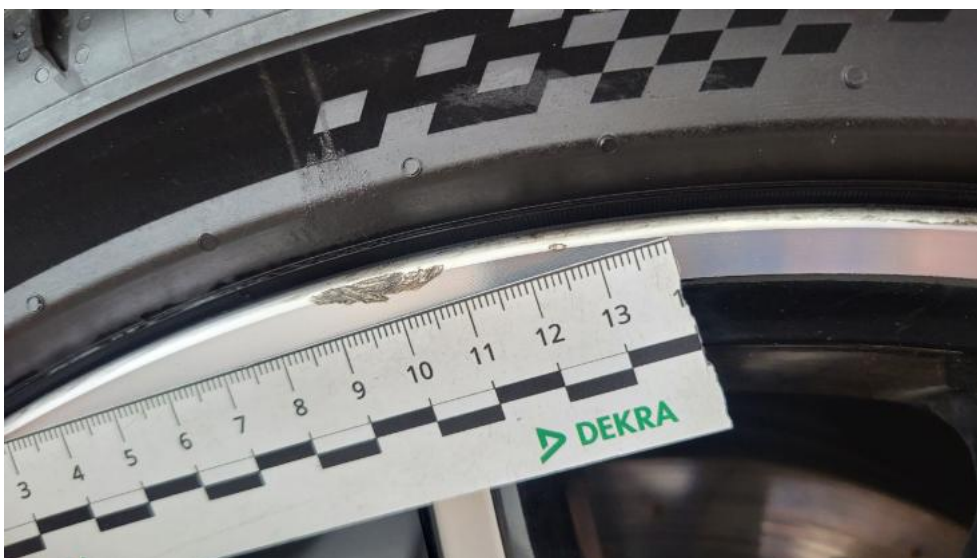
Fot. 44.
Felga aluminiowa przednia P - Rysa/odprysk 1

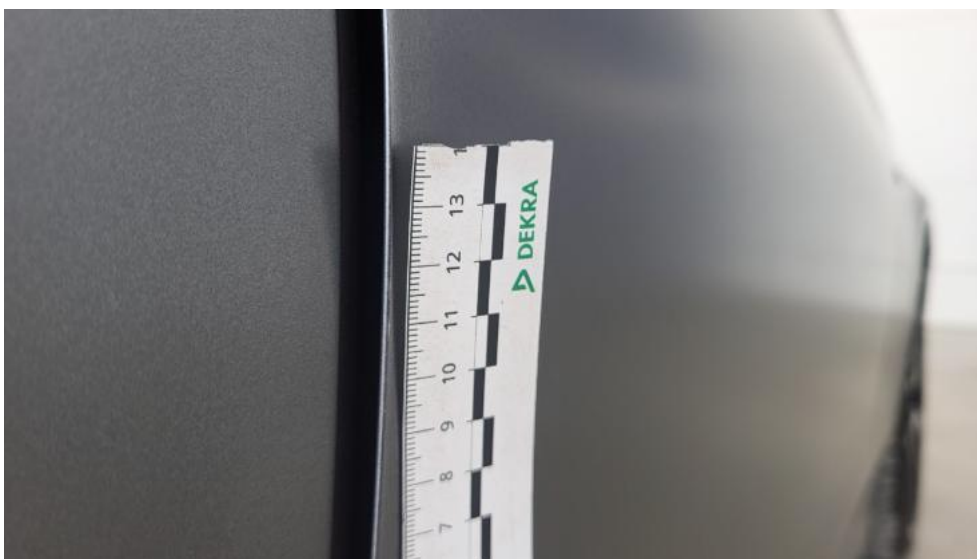
Fot. 45.

Drzwi przednie P - Rysa/odprysk 1

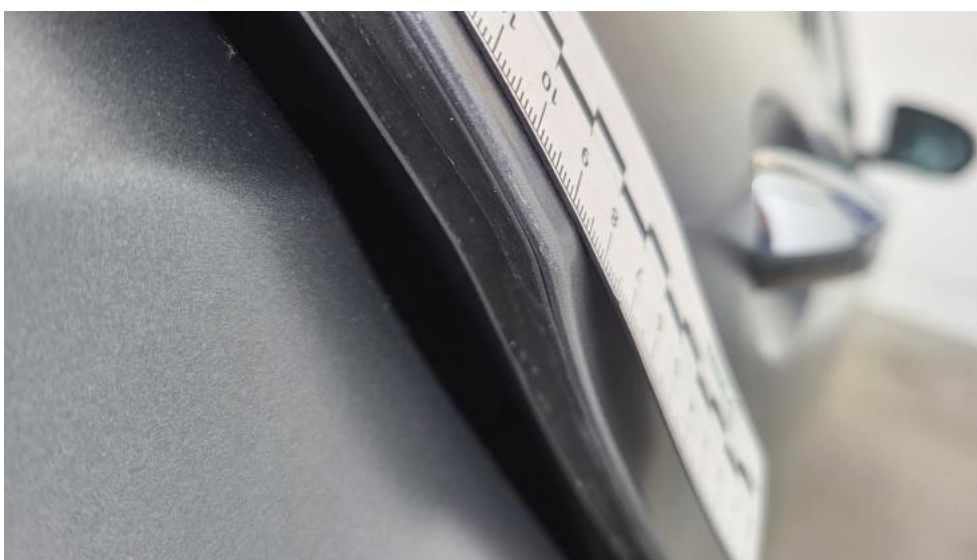
Fot. 46.

Drzwi tylne P - Rysa/odprysk 1

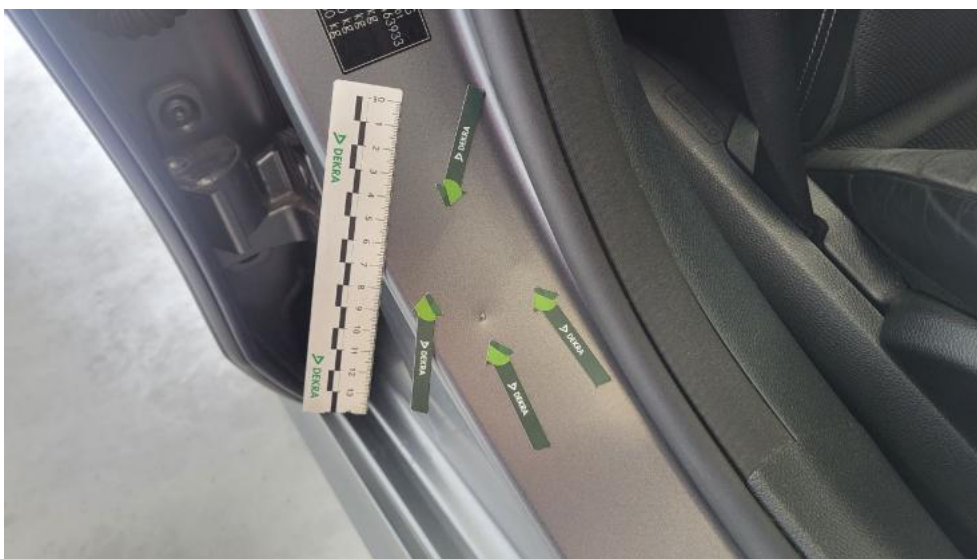
Fot. 47.
Stupek środkowy P - Wgniecenie/odkształcenie 1

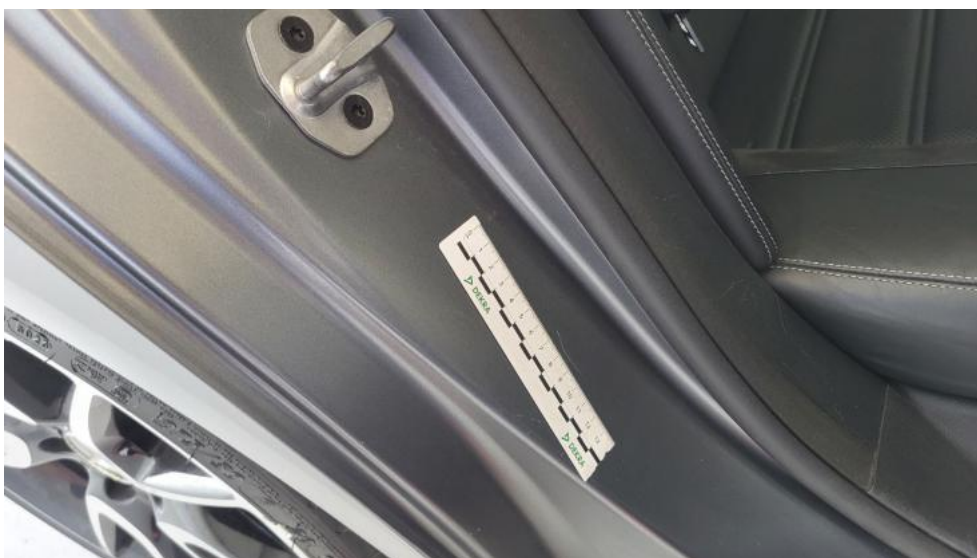
Fot. 48.
Błotnik tylny P / Ściana boczna P - Rysa/odprysk 1

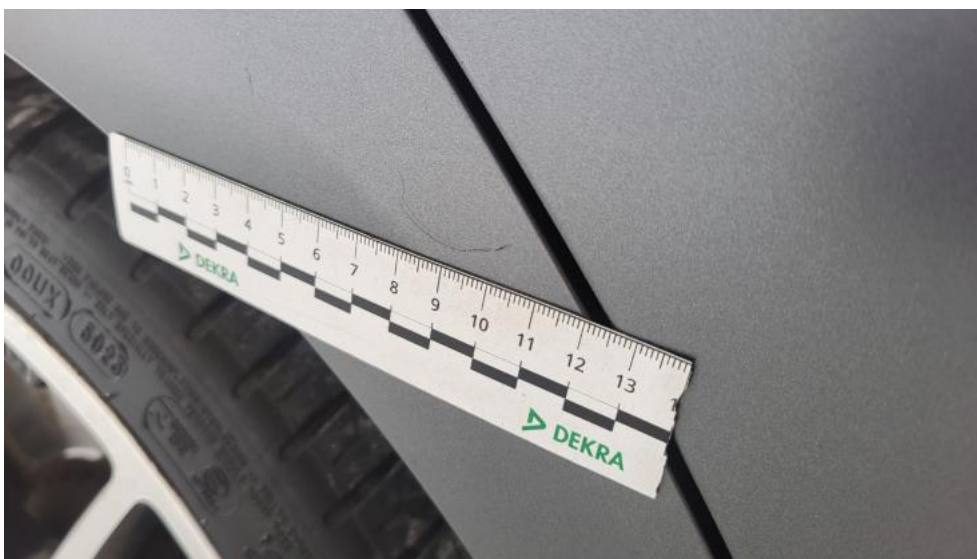
Fot. 49.
Błotnik tylny P / Ściana boczna P - Rysa/odprysk 2

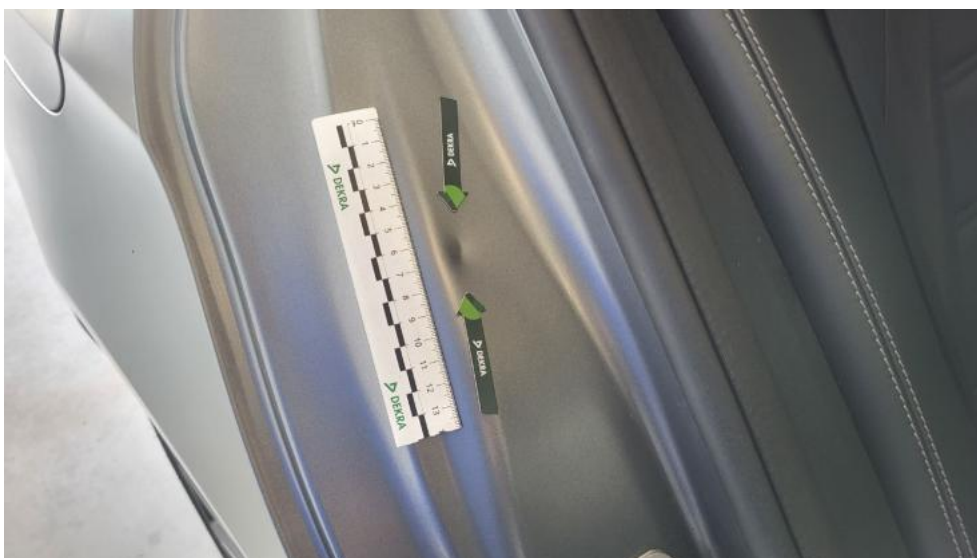
Fot. 50.
Błotnik tylny P / Ściana boczna P - Wgniecenie/odkształcenie 1

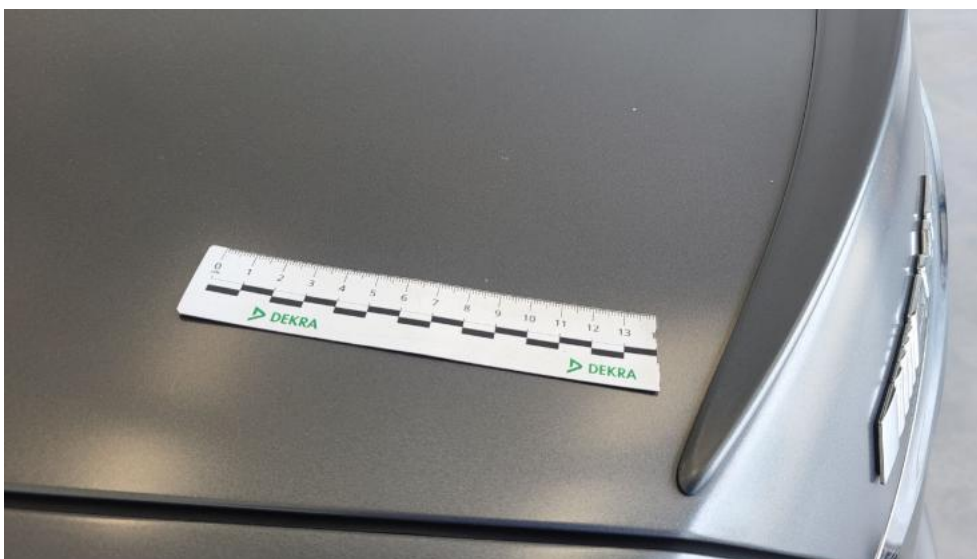
Fot. 53.
Pokrywy bagażnika - Rysa/odprysk 1

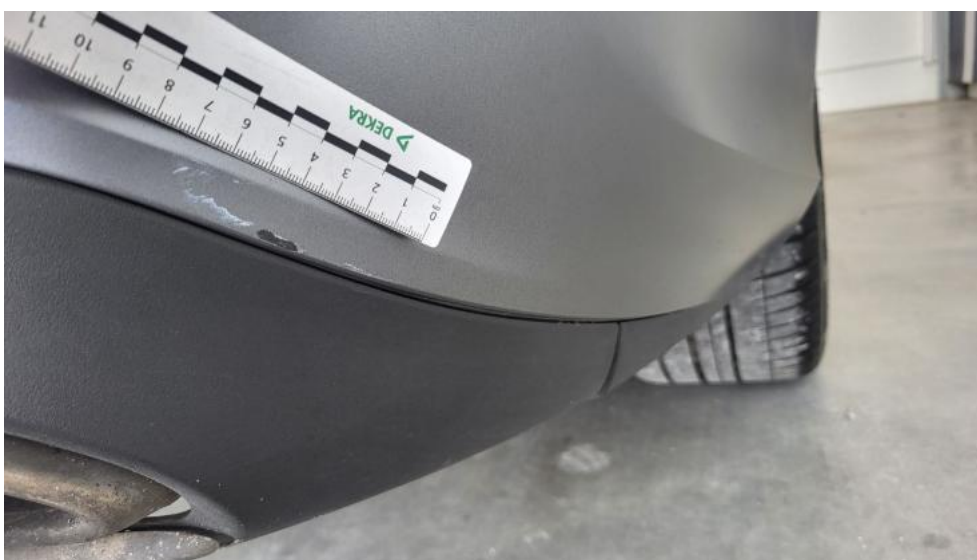
Fot. 54.
Zderzak tylny - Rysa/odprysk 1

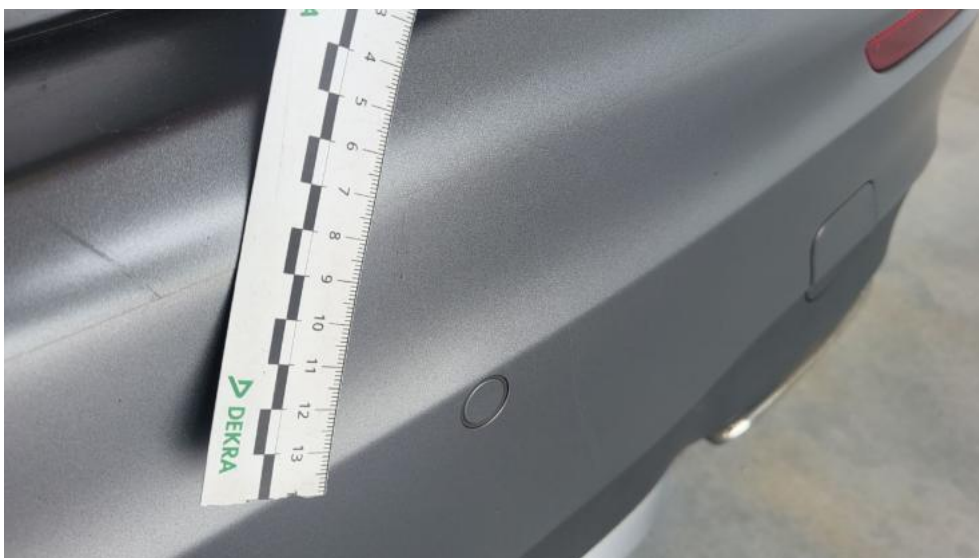
Fot. 56.
Zderzak tylny() - Rysa/odprysk 3

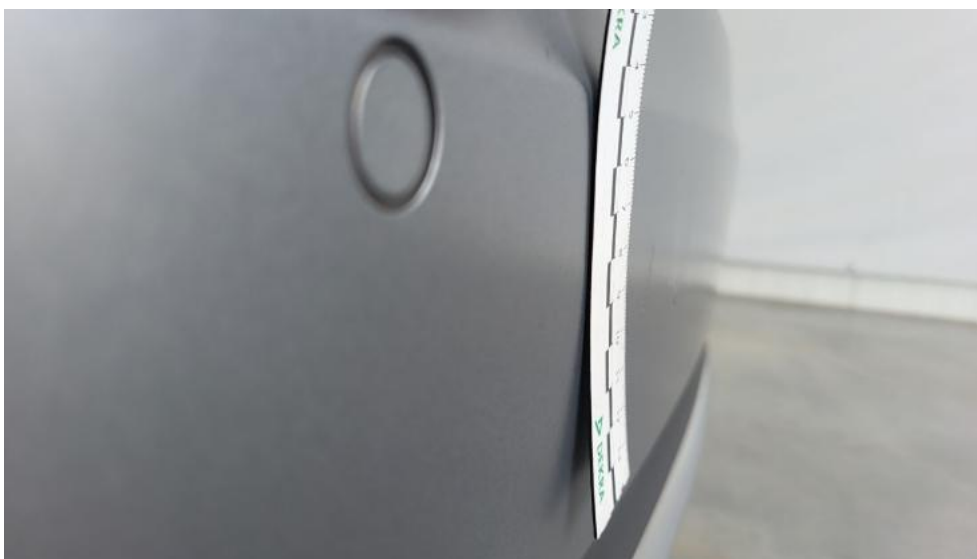
Fot. 57.
Zderzak tylny - Wgniecenie/odkształcenie 1

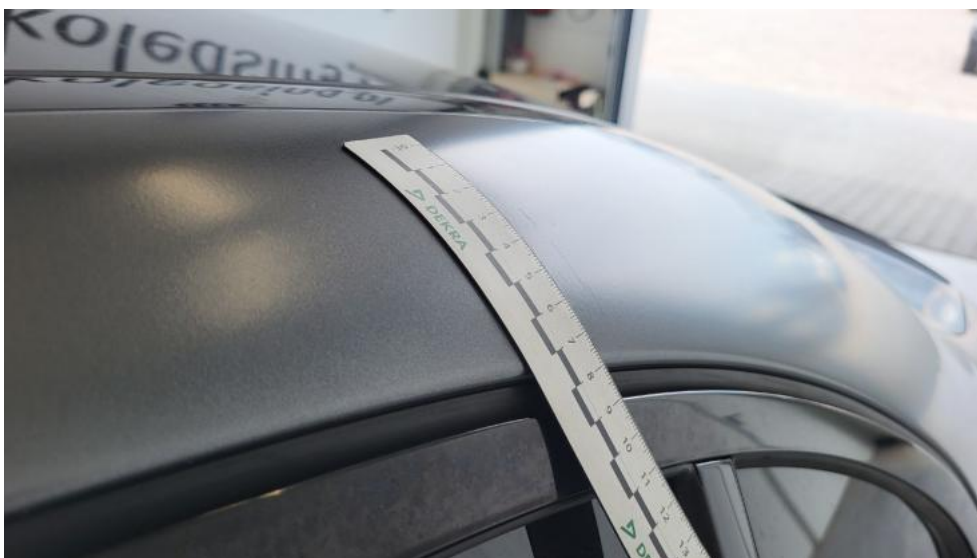
Fot. 58.
Błotnik tylny L / Ściana boczna L - Rysa/odprysk 1

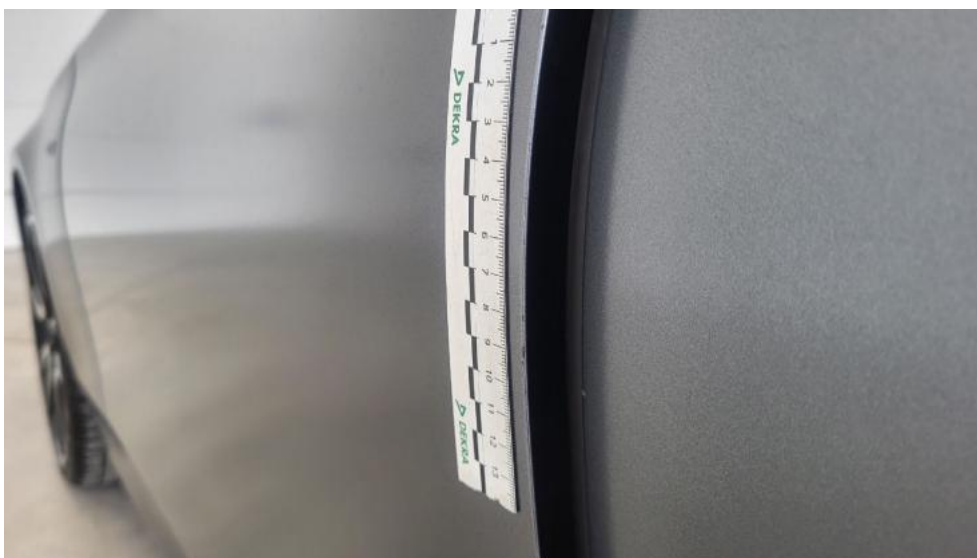
Fot. 62.
Drzwi przed L - Rysa/odprysk 1

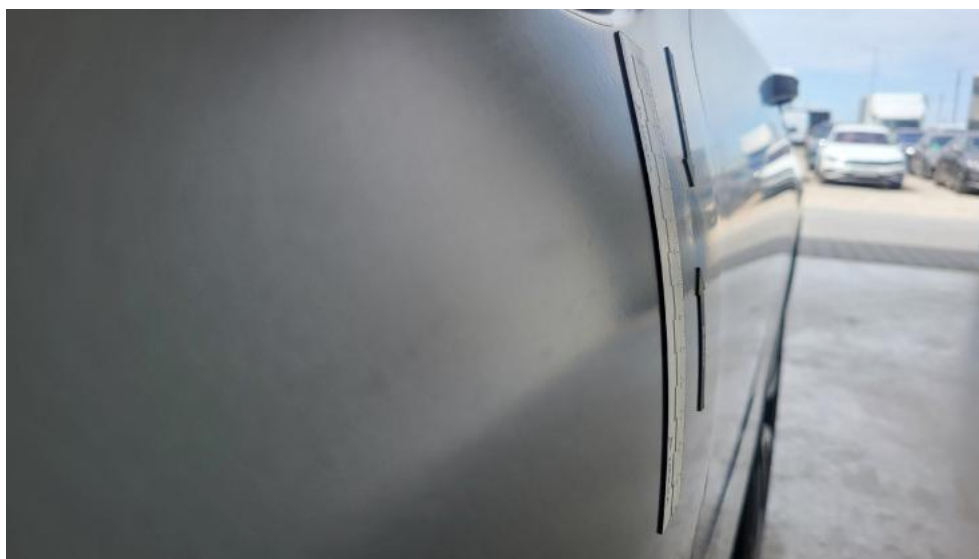
Fot. 63.
Drzwi przed L - Wgniecenie/odkształcenie 1

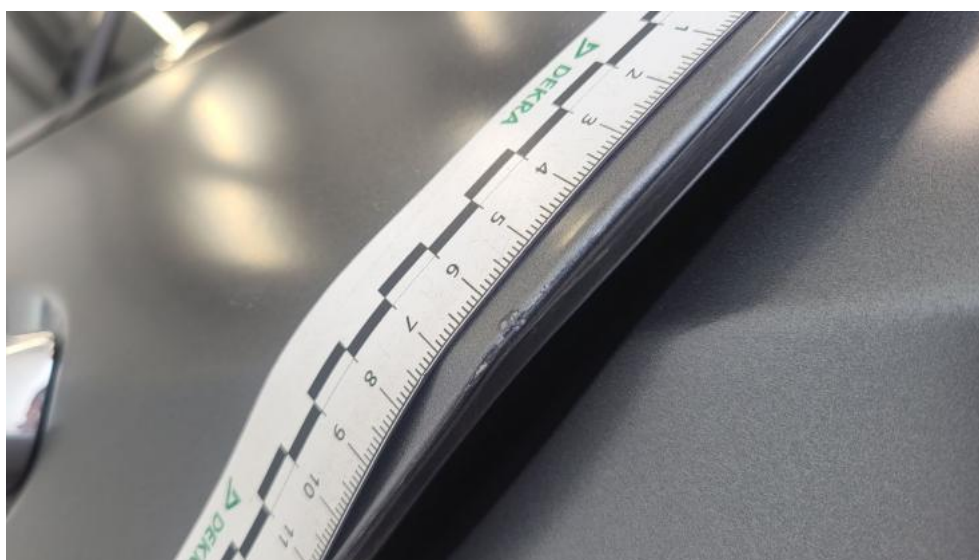
Fot. 64.
Drzwi tylne L - Rysa/odprysk 1

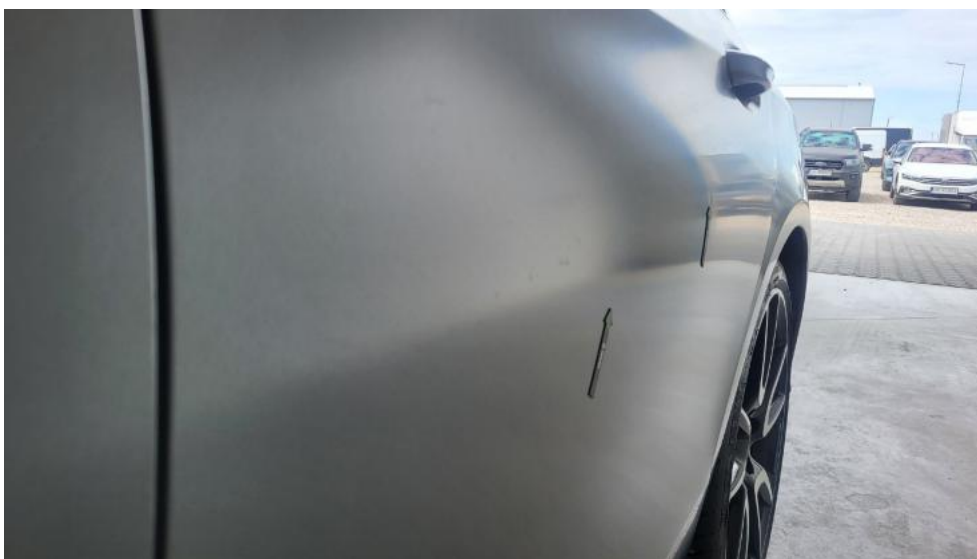
Fot. 65.
Drzwi tylne L - Wgniecenie/odkształcenie 1

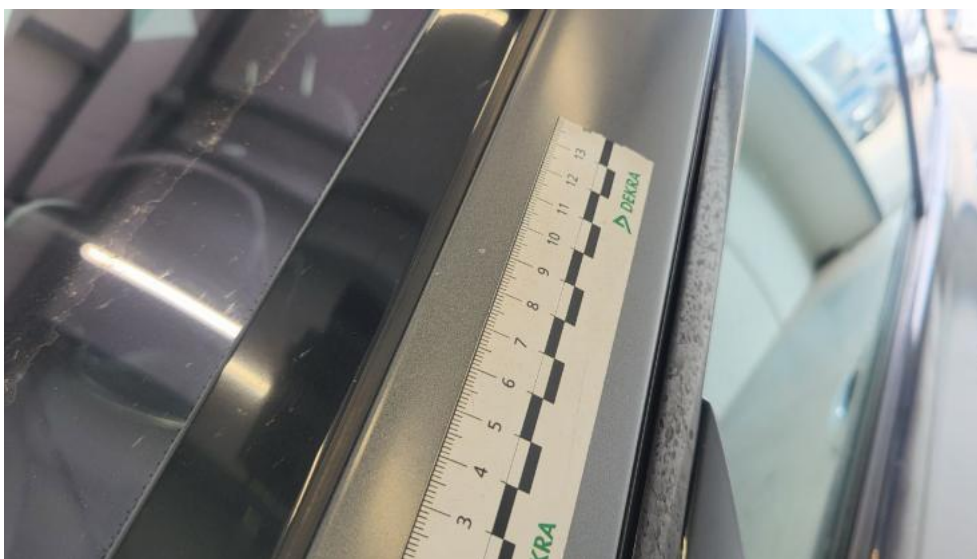
Fot. 67.
Słupek przedni L - Rysa/odprysk 1

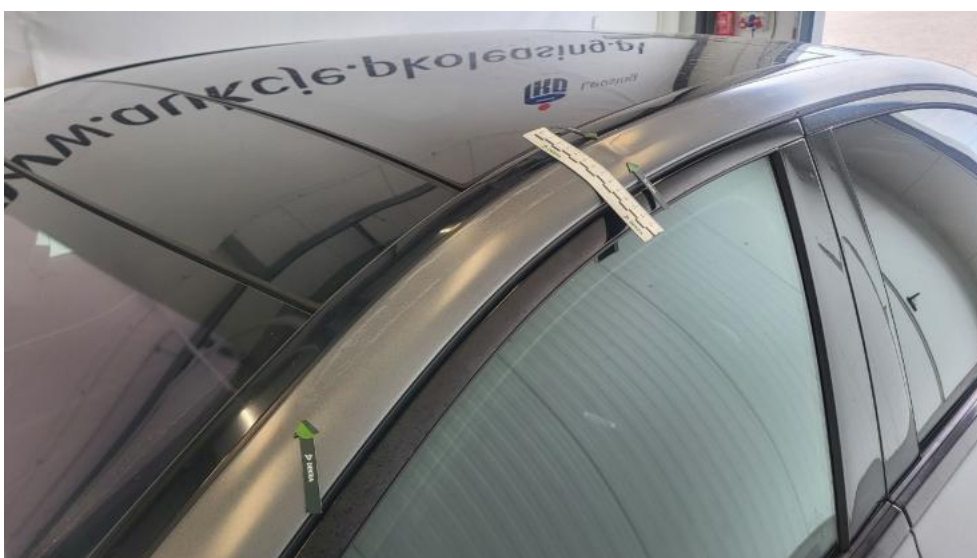
Fot. 68.
Słupek przedni L - Wgniecenie/odkształcenie 1

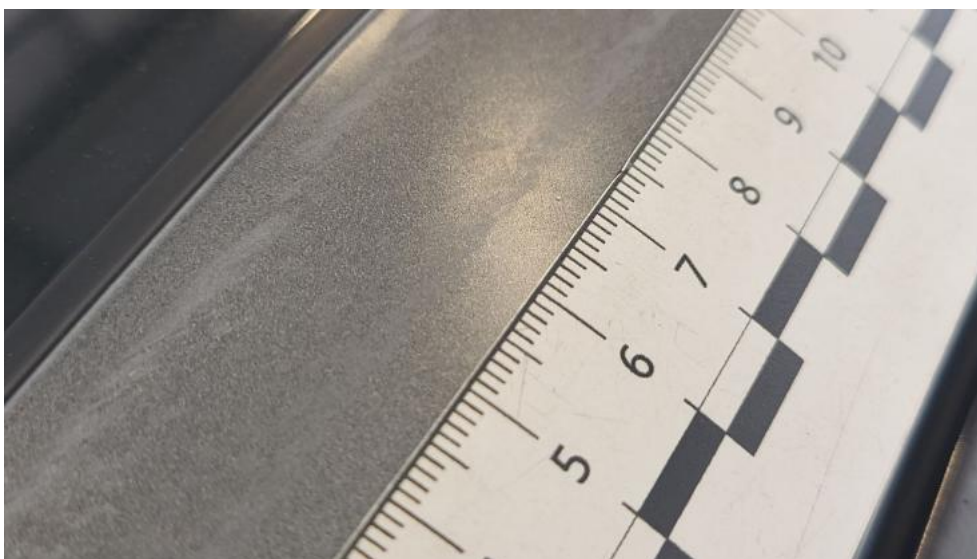
Fot. 69.
Słupek przedni L - Inne 1

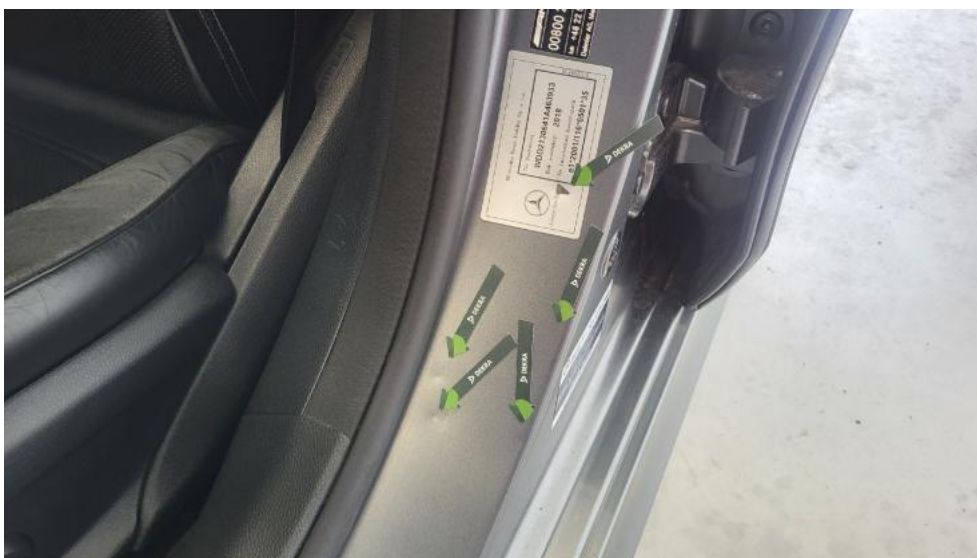
Fot. 70.
Słupek środkowy L - Wgniecenie/odkształcenie 1

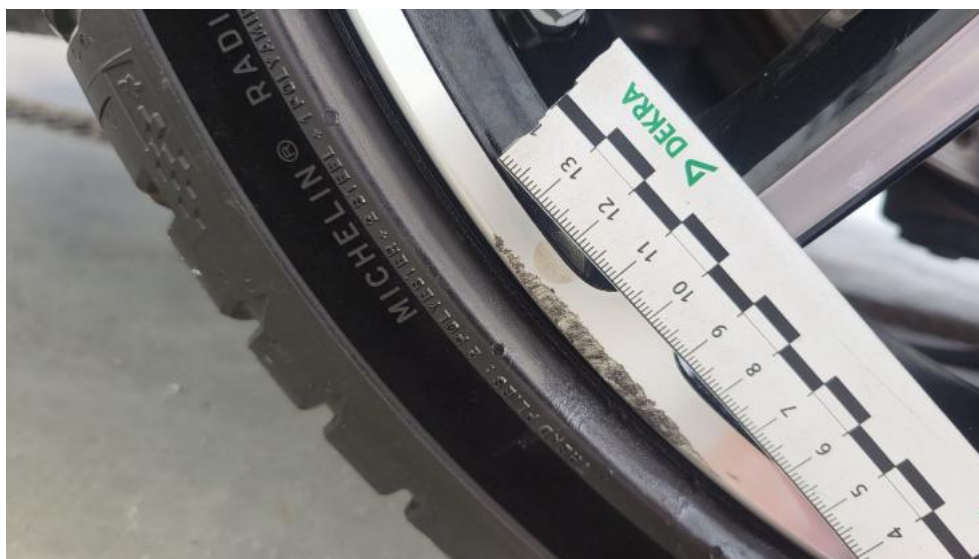
Fot. 71.
Felga Aluminiowa przednia L - Rysa/odprysk 1

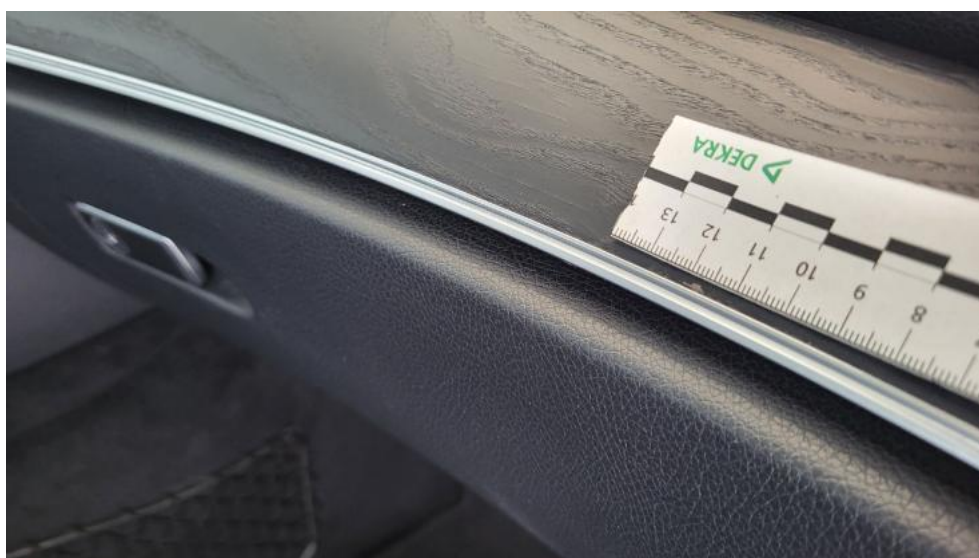
Fot. 72.
Deska rozdzielcza - Rysa/odprysk 1

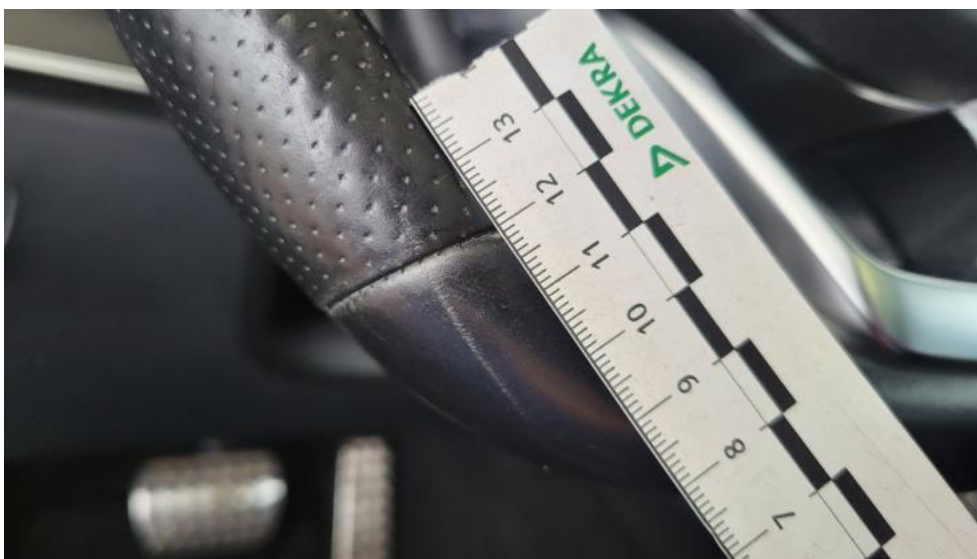
Fot. 73.
Koło kierownicy - Rysa/odprysk 1

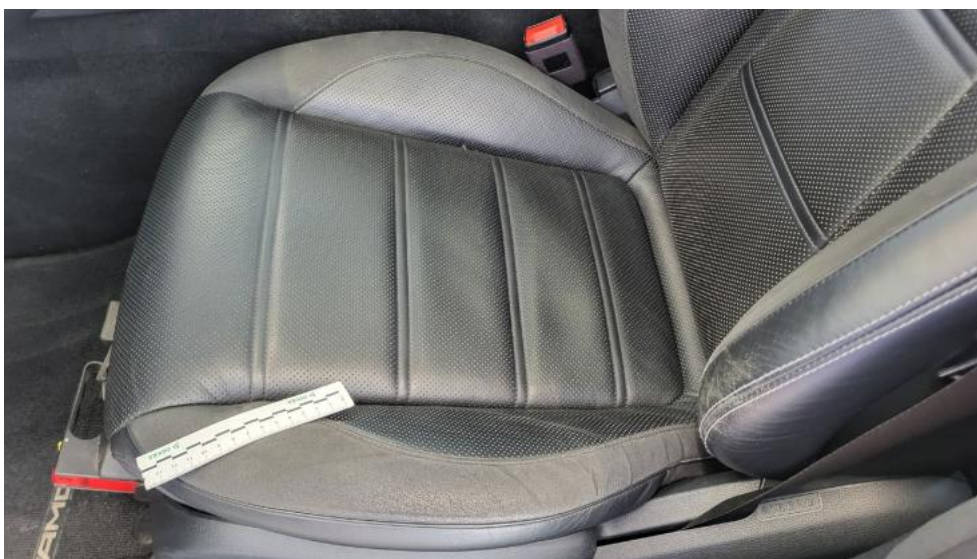
Fot. 75.
Fotel prz. lew. - Inne 1

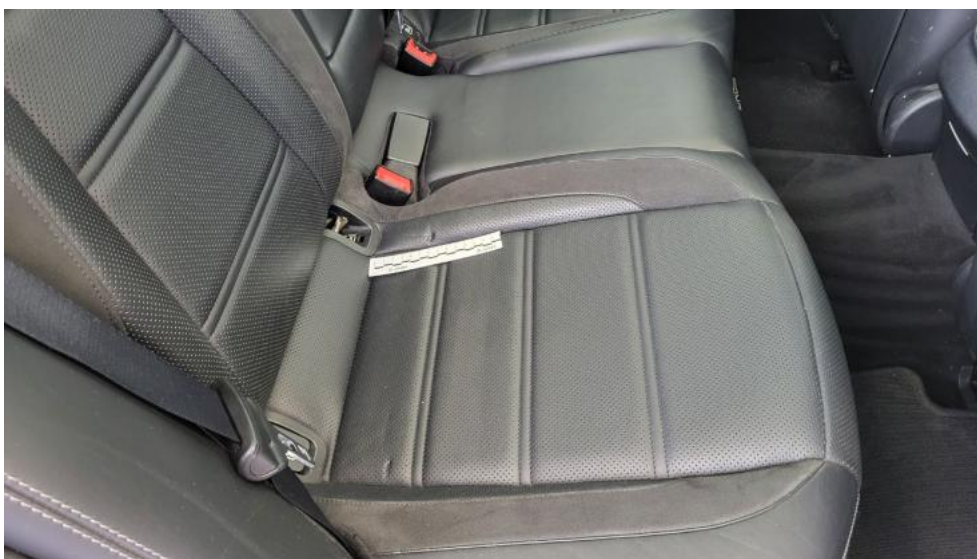
Fot. 77.
Kanapa tyl. - Wgniecenie/odkształcenie 1

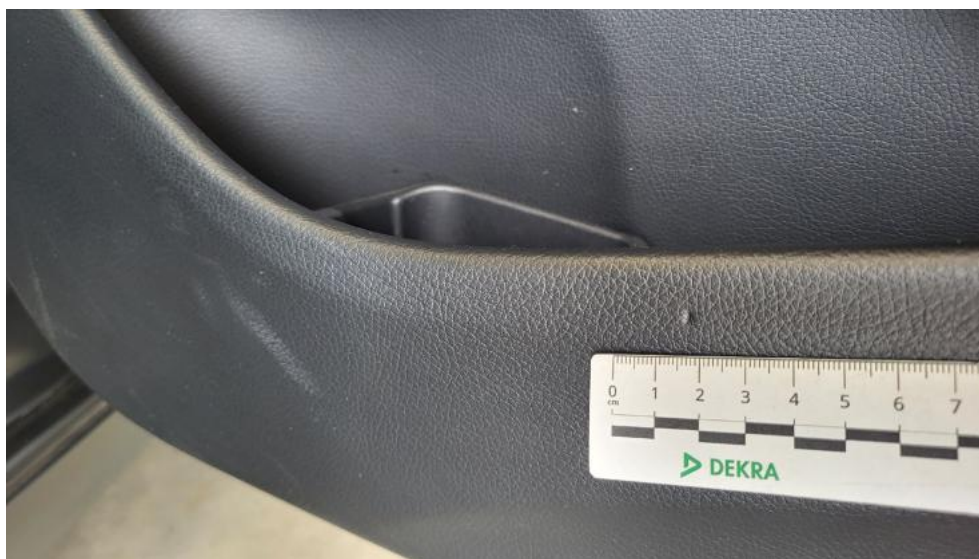
Fot. 79.
Tapicerka drzwi przednich P - Wgniecenie/odkształcenie 1

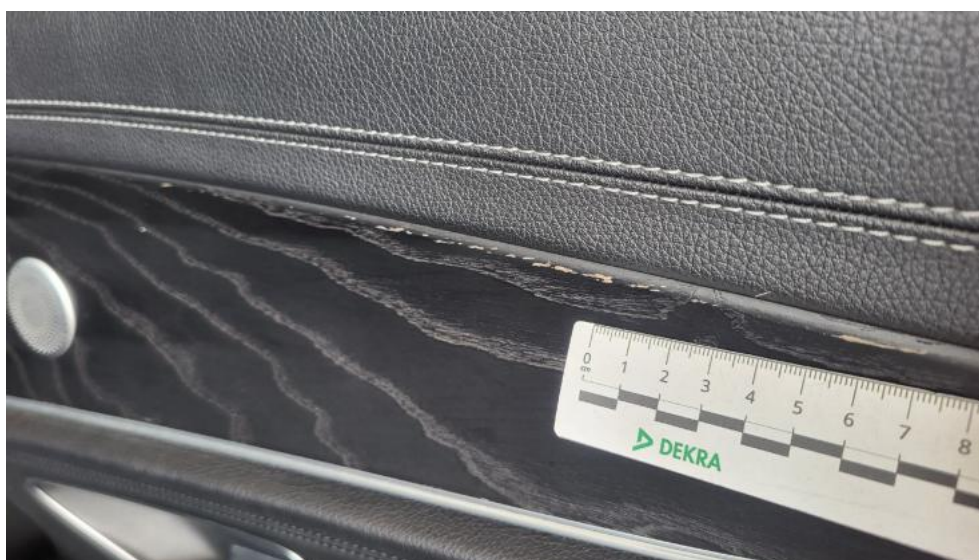
Fot. 80.
Tapicerka drzwi tylnych P - Rysa/odprysk 1

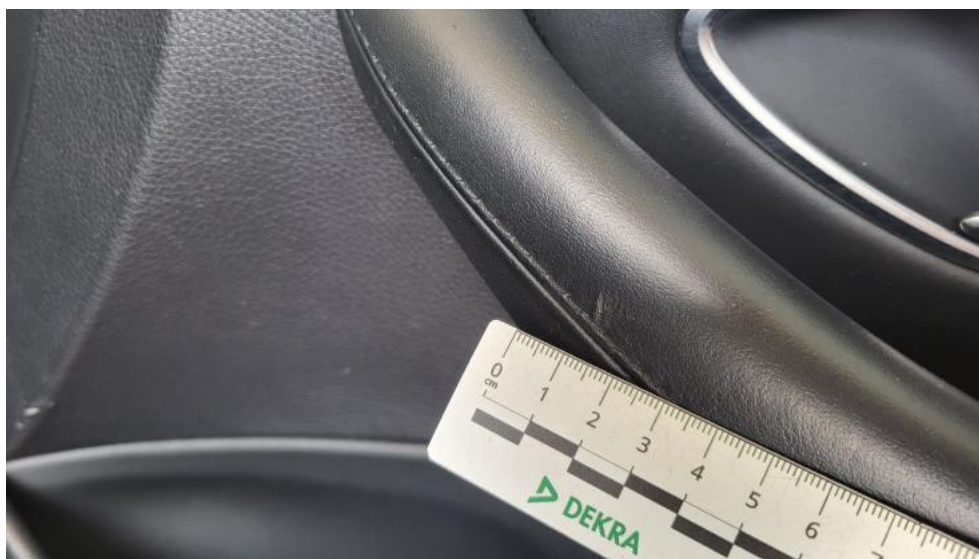
Fot. 81.
Uchwyt drzwi prze P - Rysa/odprysk 1

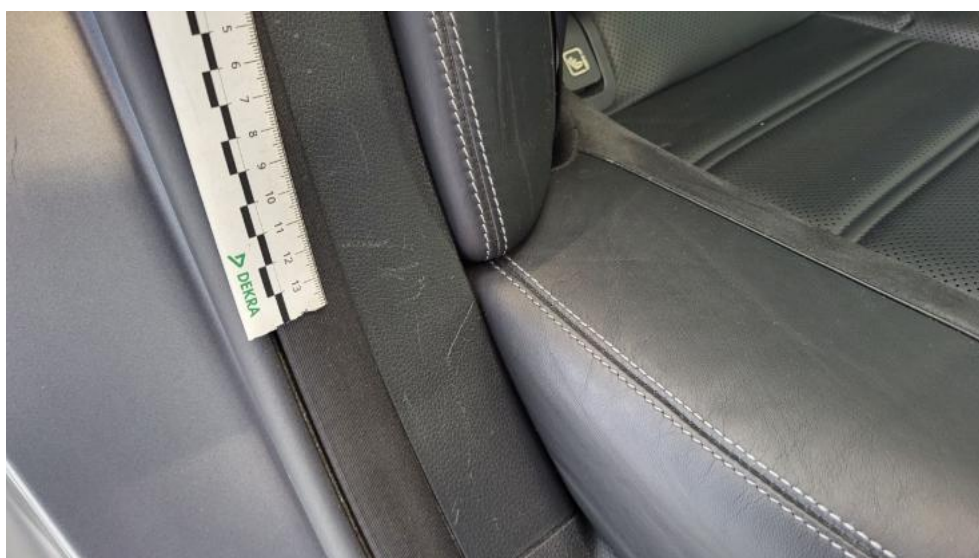
Fot. 82.
Wykładzina(y) słupka tylnego P - Rysa/odprysk 1
