Nr zlecenia DEKRA: PKOL(W)/LODZ/76562/26/08/17  
Nr zlecenia/szkody: 24/039828  
Data zlecenia: 17-08-2026

**DEKRA Polska - Centrala**  
02-673 Warszawa, ul. Konstruktorska 12A

| Producent | NISSAN |
| Typ/wersja | Qashqai 1.3 DIG-T mHEV 4x4 N-Connecta Xtronic |

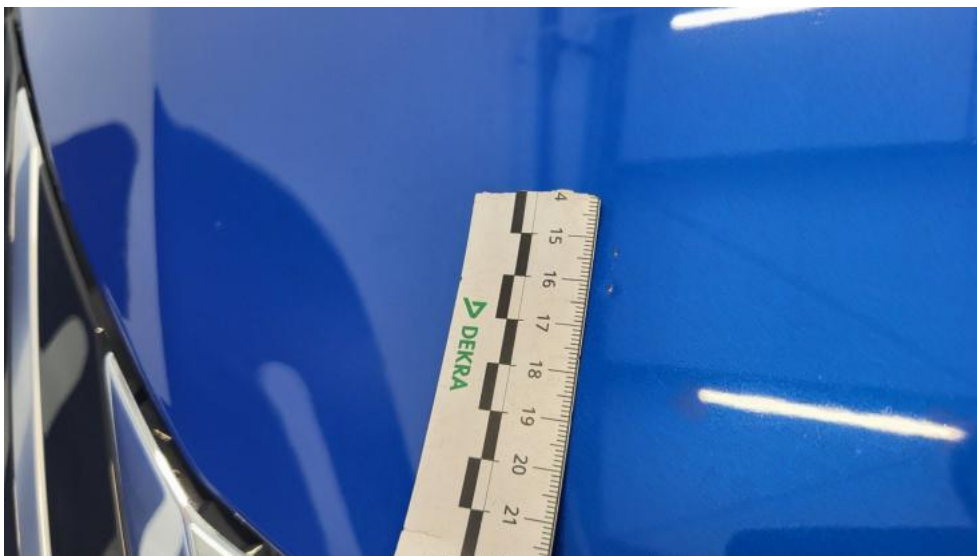
**Fot. 41.**

Pokrywa komory silnika - Rysa/odprysk 1

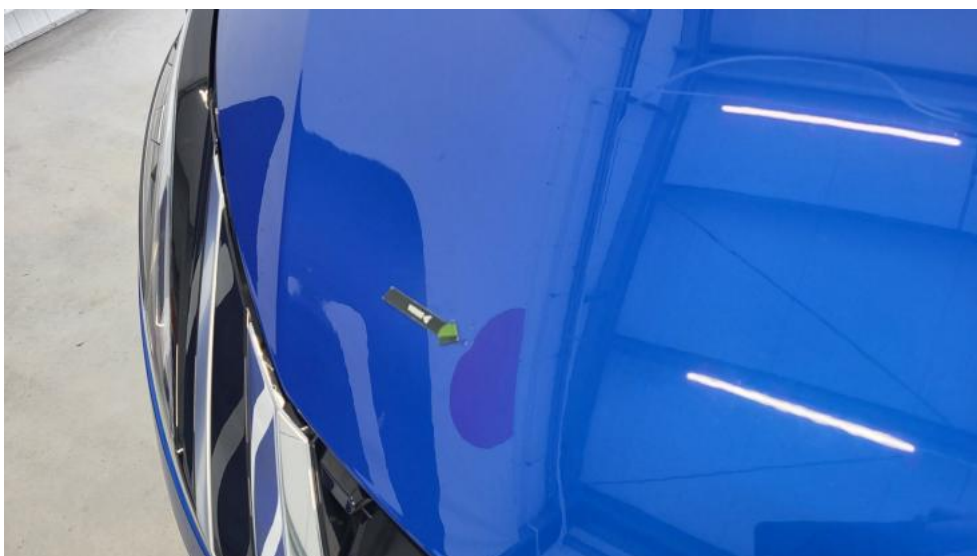
**Fot. 42.**

Pokrywa komory silnika - Wgniecenie/odkształcenie 1

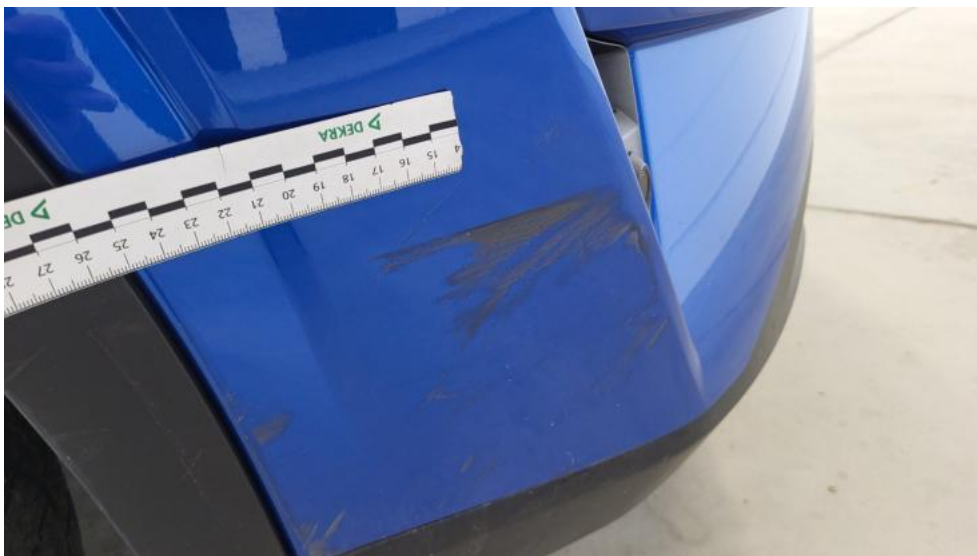
**Fot. 43.**  
Zderzak - Rysa/odprysk 1

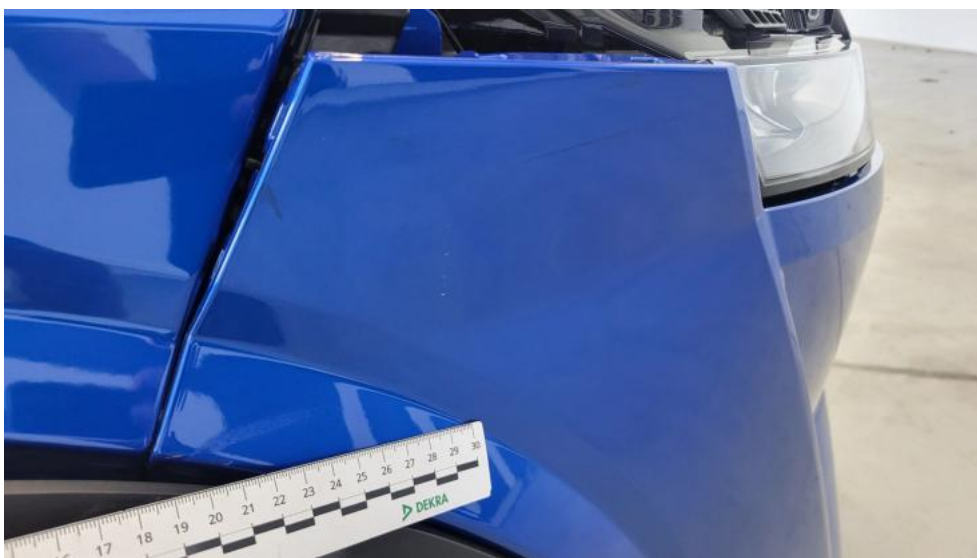
**Fot. 44.**  
Zderzak - Wgniecenie/odkształcenie 1

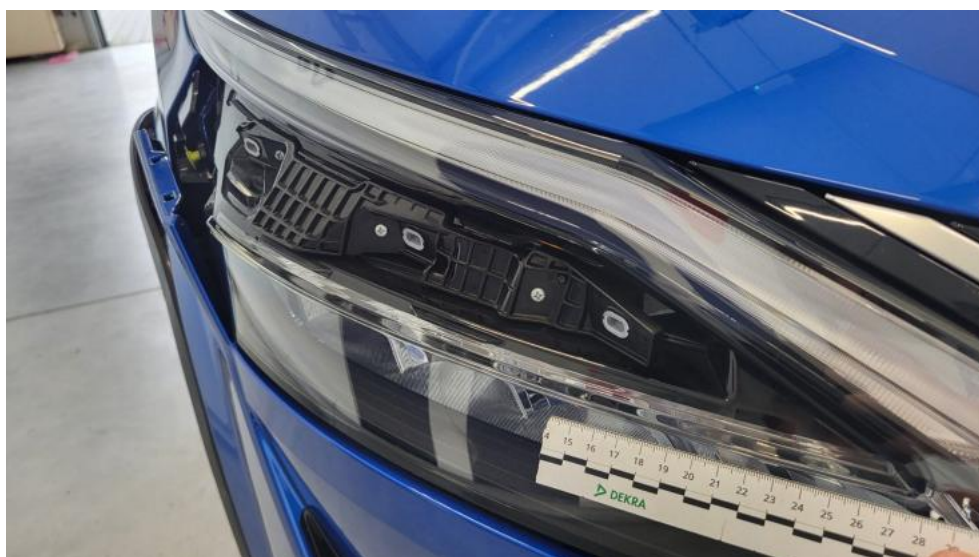
**Fot. 45.**  
Zderzak - Inne 1

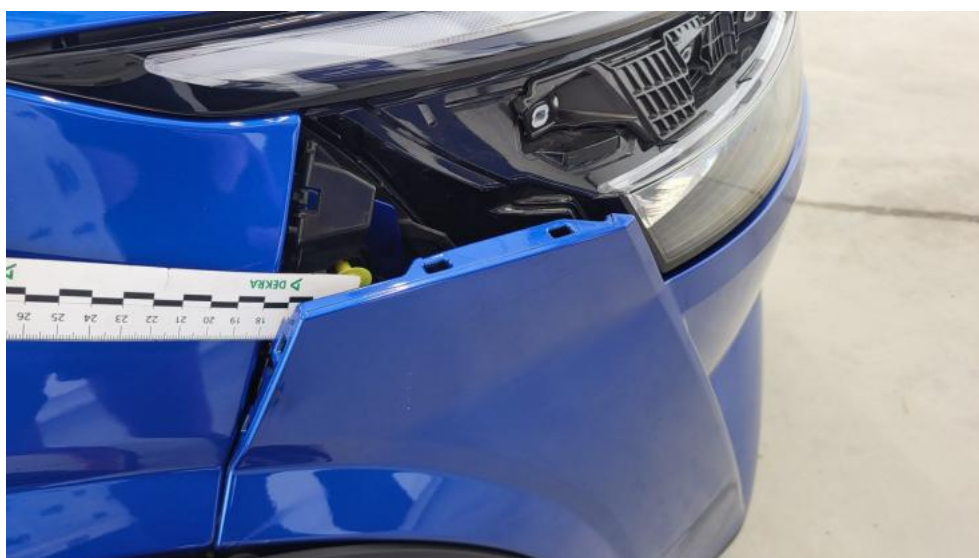
**Fot. 46.**  
Zderzak - Inne 2

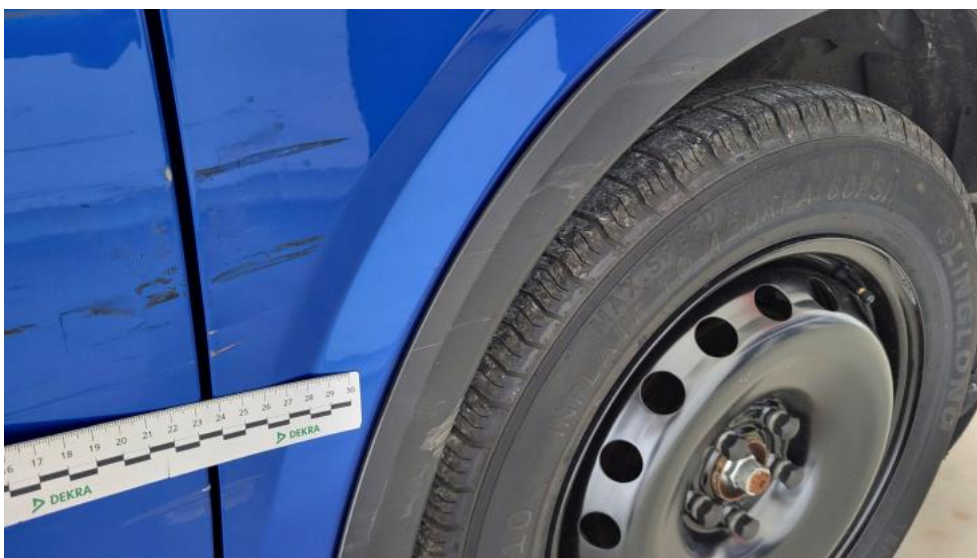
**Fot. 48.**

Błotnik przedni P - Rysa/odprysk 1

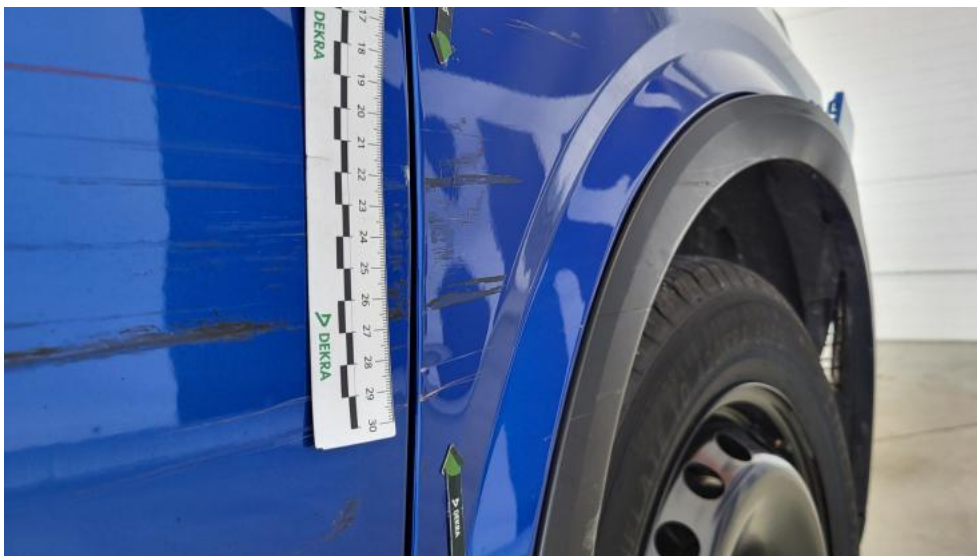
**Fot. 49.**

Łotnik przedni P - Wgniecenie/odkształcenie 1

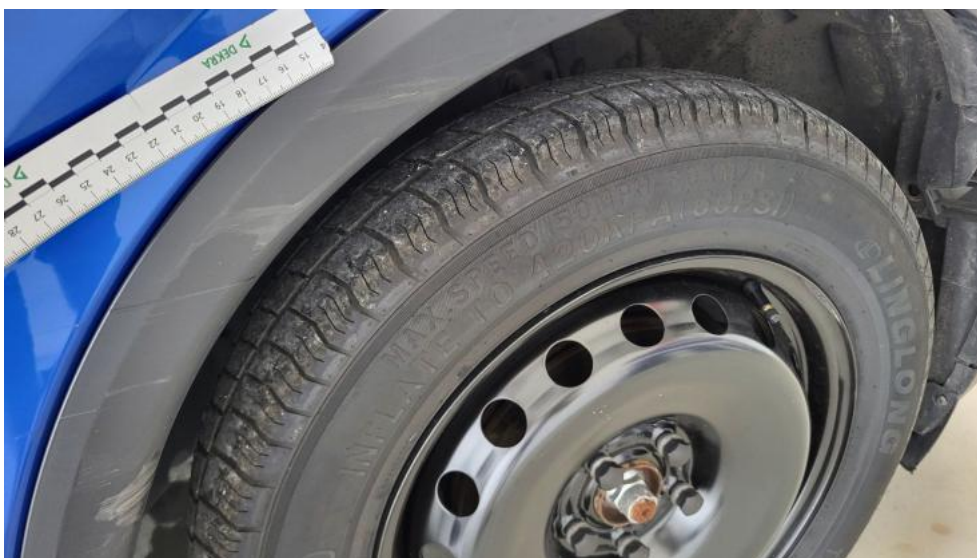
**Fot. 50.**

Łistwa krawędzi łotnika prz P - Rysa/odprysk 1

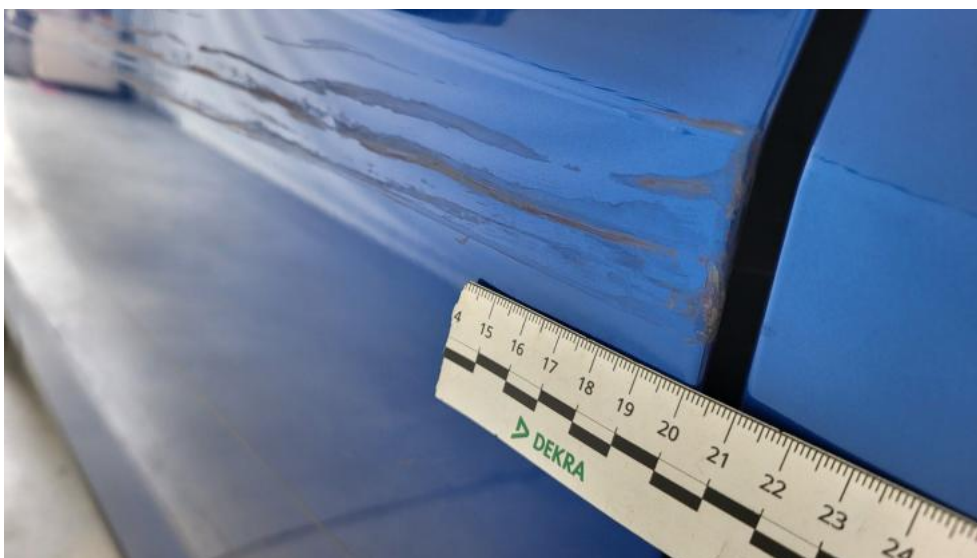
**Fot. 54.**

Drzwi przednie P - Rysa/odprysk 1

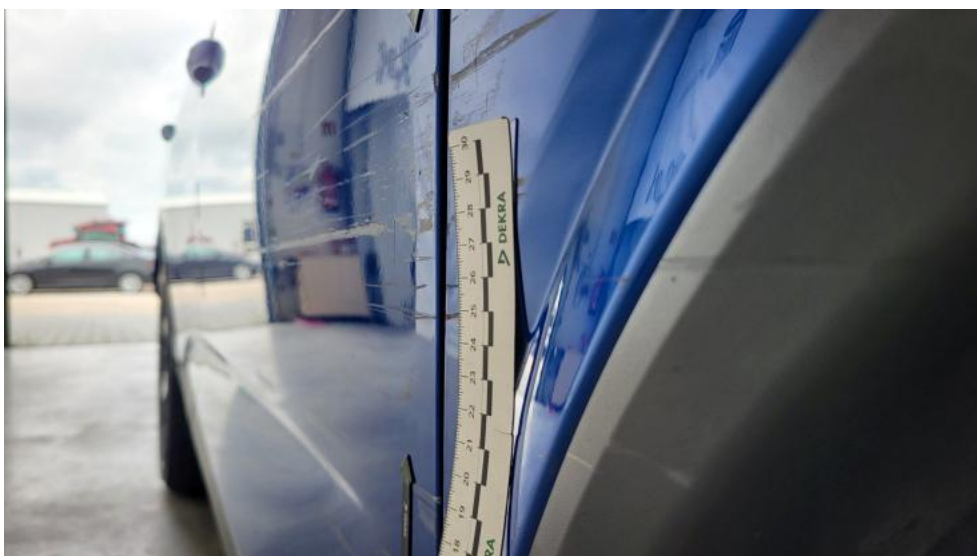
**Fot. 56.**

Drzwi przednie P - Wgniecenie/odkształcenie 1

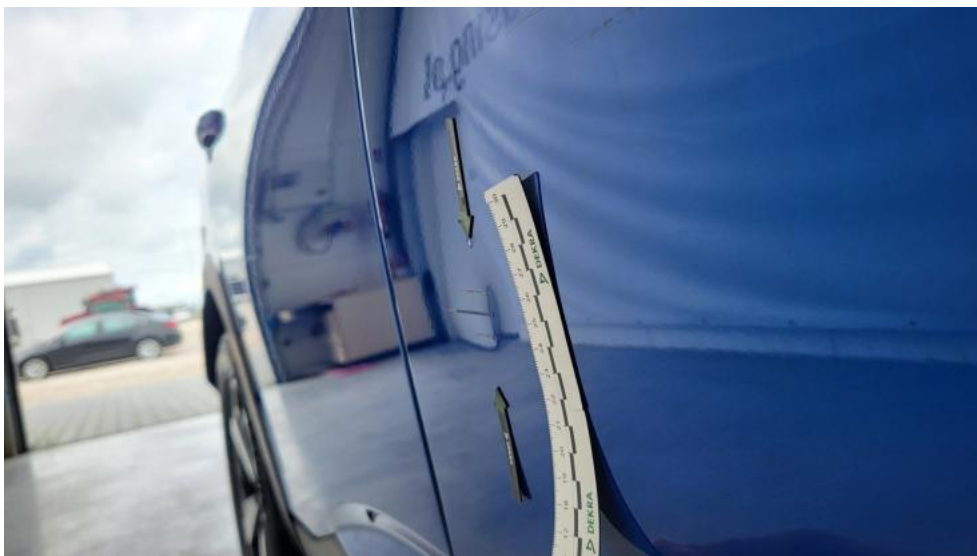
**Fot. 57.**

Drzwi przednie P - Wgniecenie/odkształcenie 2

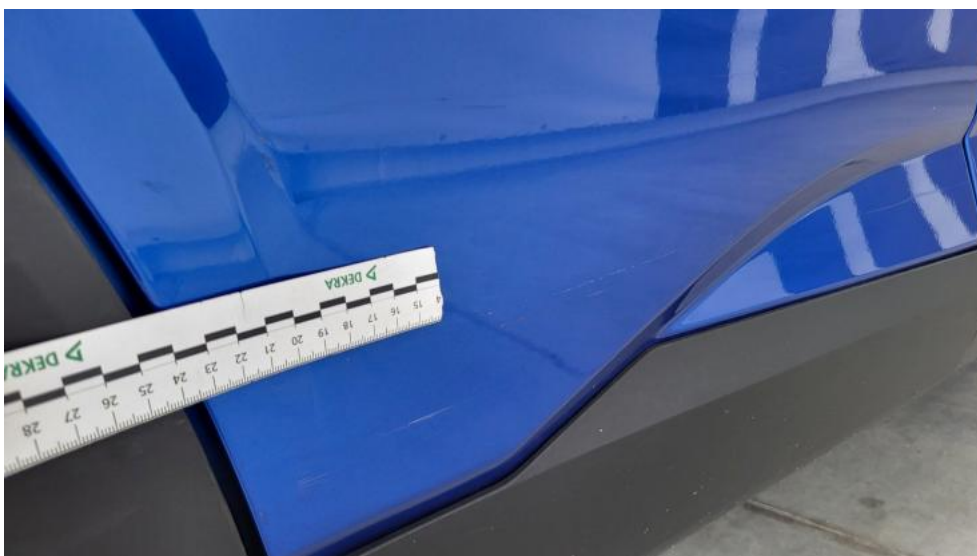
**Fot. 58.**

Drzwi tylne P - Rysa/odprysk 1

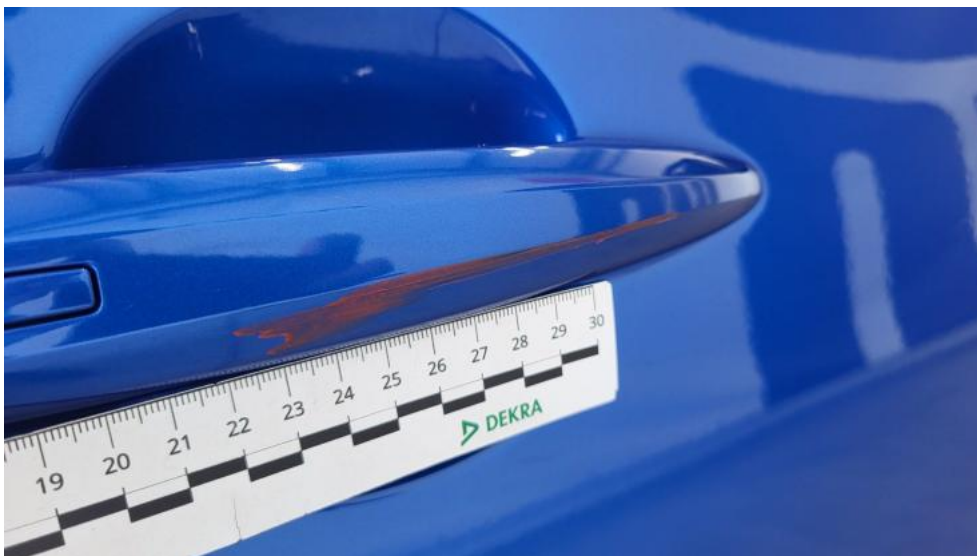
**Fot. 59.**

Klamka drzwi prz P - Inne 1

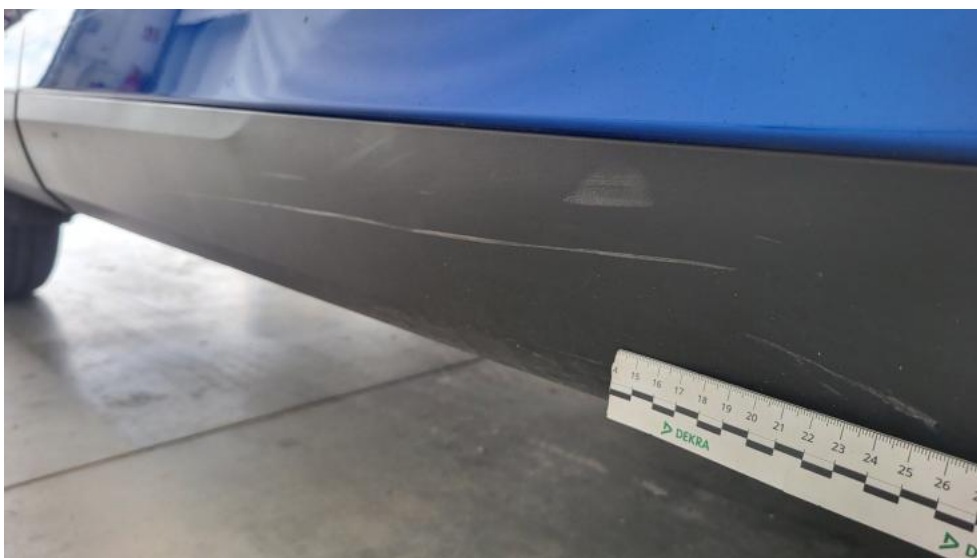
**Fot. 60.**

Listwa drzwi przednich P - Rysa/odprysk 1

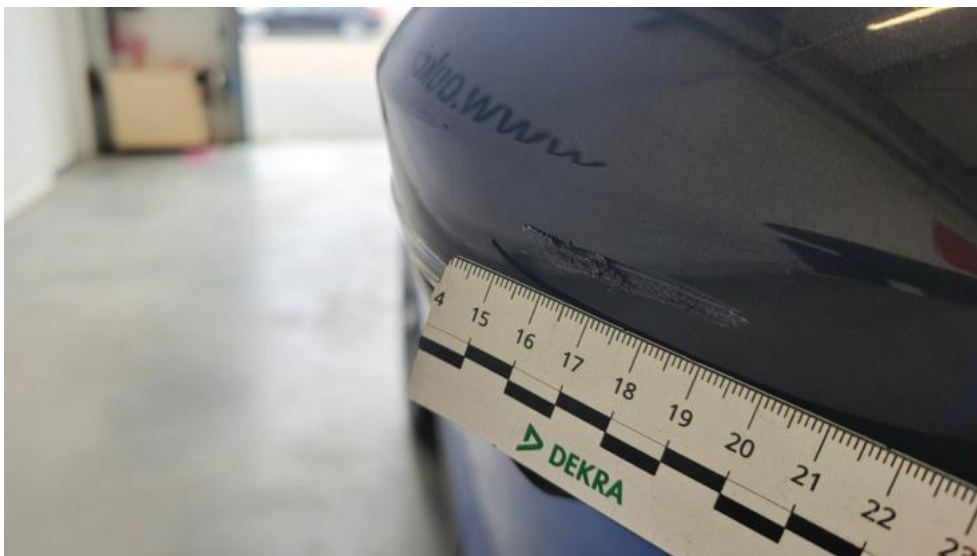
**Fot. 61.**

Lusterko zew P - Rysa/odprysk 1

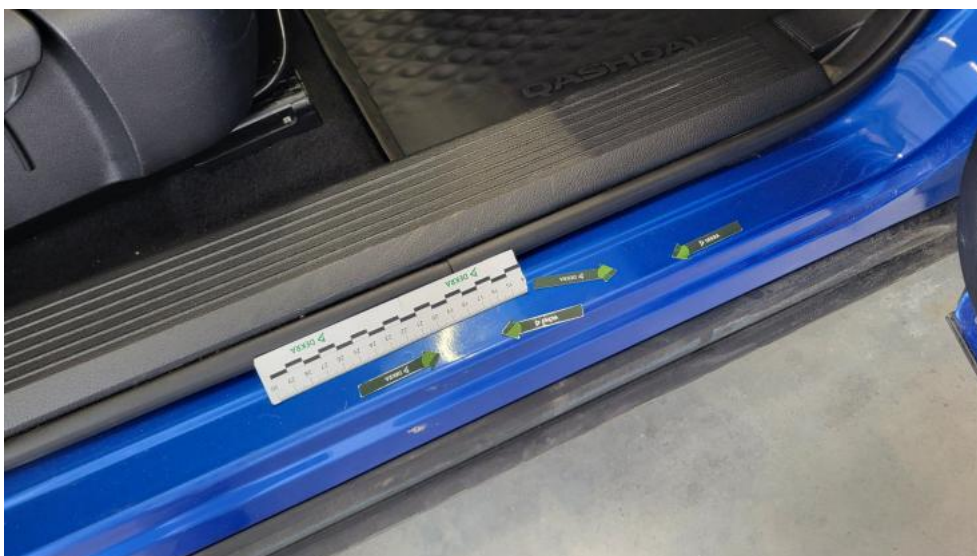
**Fot. 62.**

Próg P - Wgniecenie/odkształcenie 1

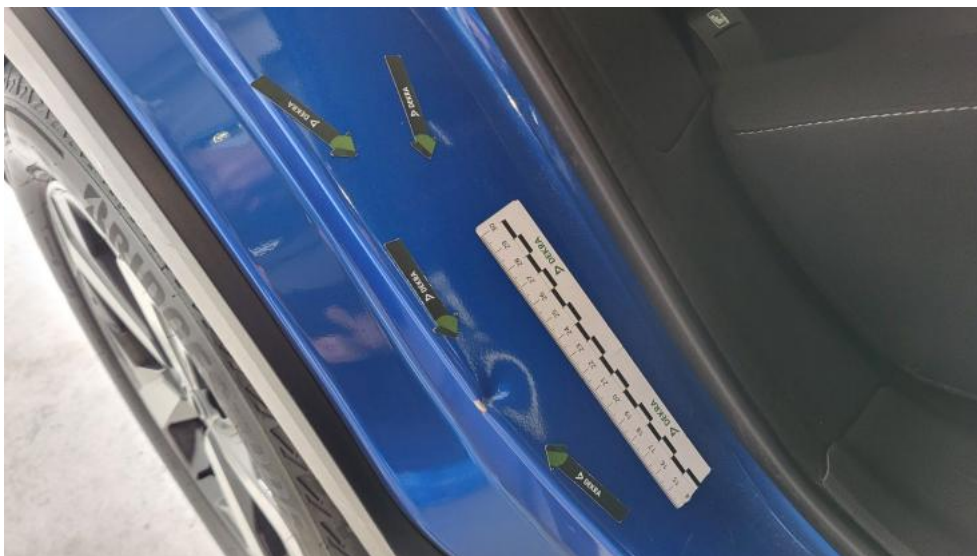
**Fot. 65.**

Błotnik tylny P / Ściana boczna P - Wgniecenie/odkształcenie 1

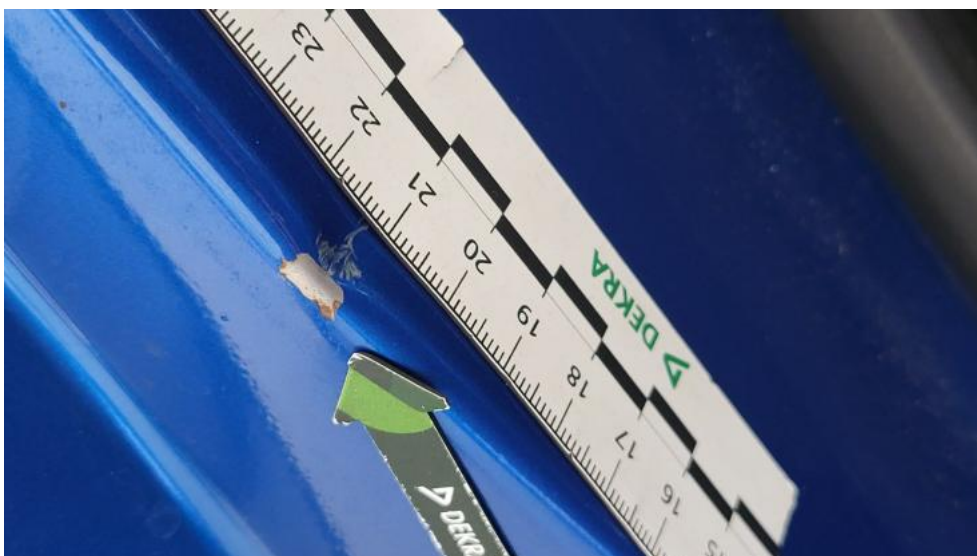
**Fot. 66.**

Błotnik tylny P / Ściana boczna P - Inne 1

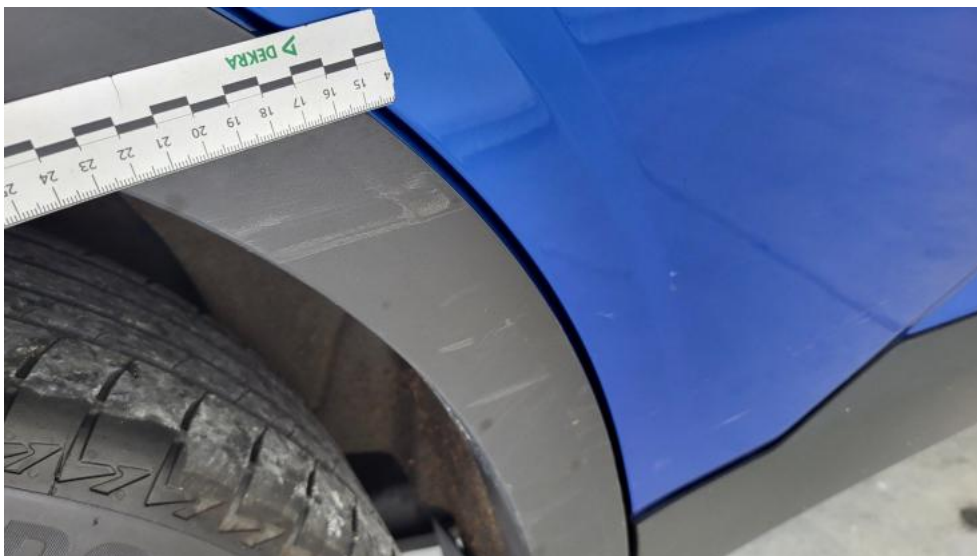
**Fot. 67.**

Listwa krawędzi błotnika tyl P - Rysa/odprysk 1

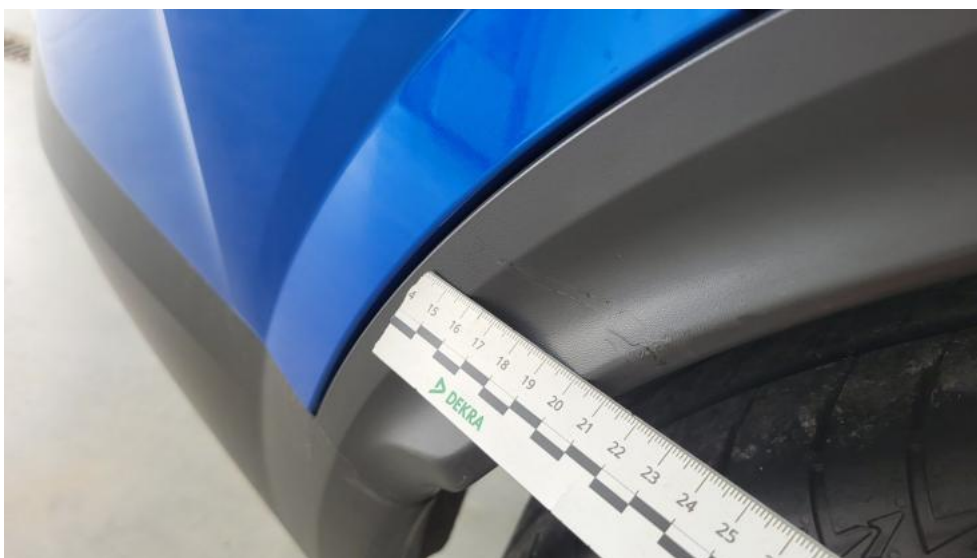
**Fot. 68.**

Listwa krawędzi błotnika tyl P - Rysa/odprysk 2

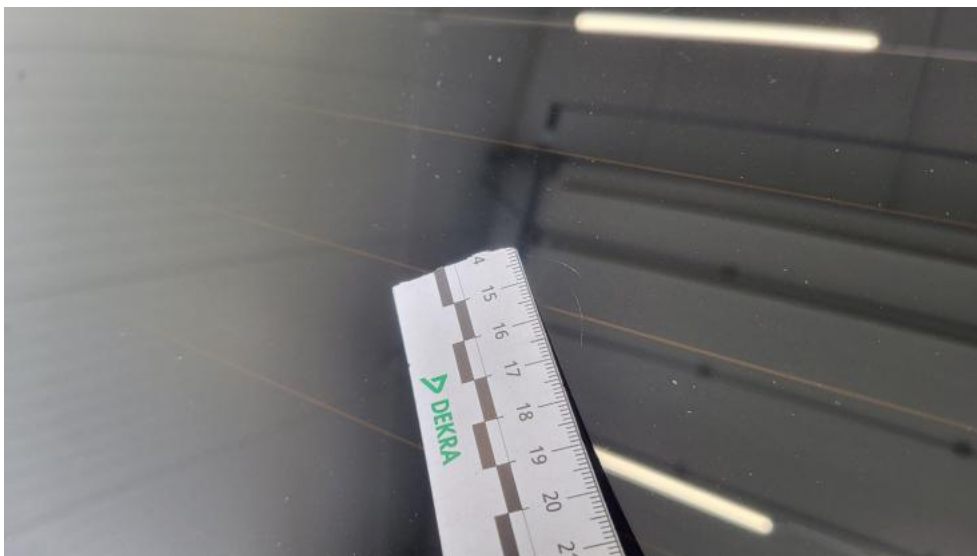
**Fot. 70.**

Szyba tylna - Rysa/odprysk 1

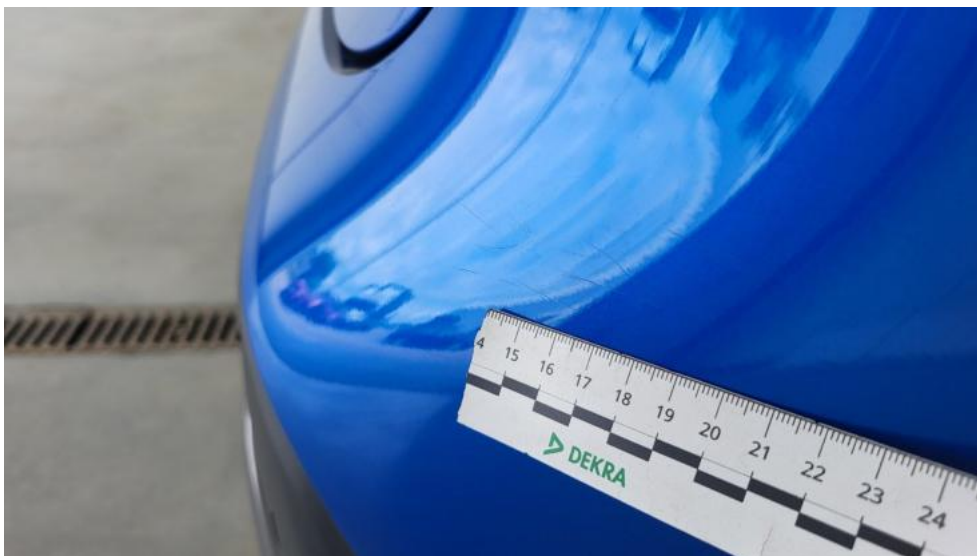
**Fot. 71.**

Zderzak tylny - Rysa/odprysk 1

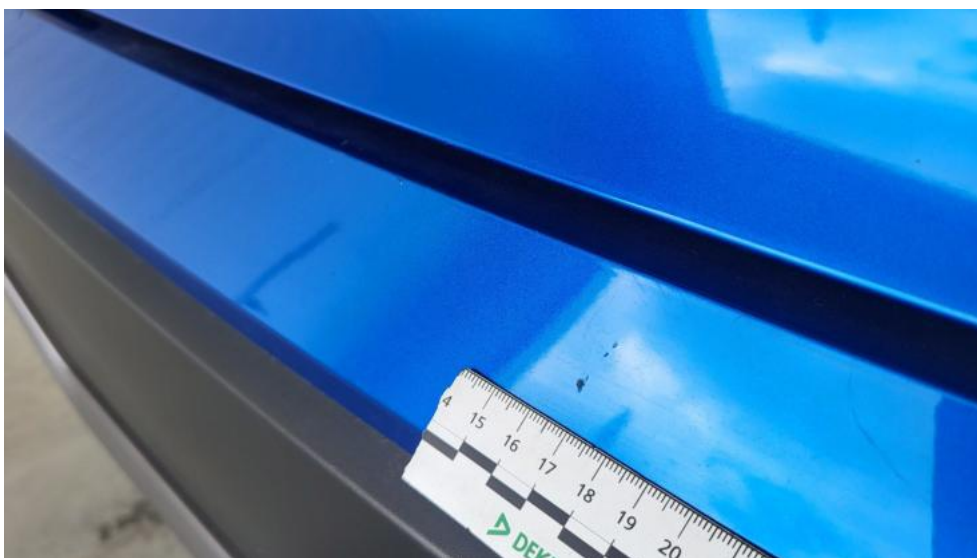
**Fot. 72.**

Zderzak tylny - Rysa/odprysk 2

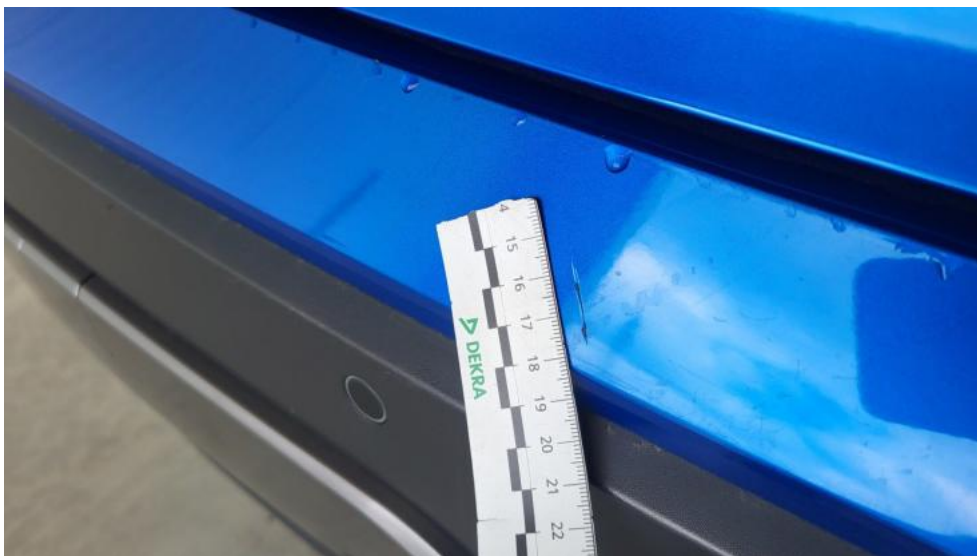
**Fot. 73.**  
Zderzak tylny() - Rysa/odprysk 3

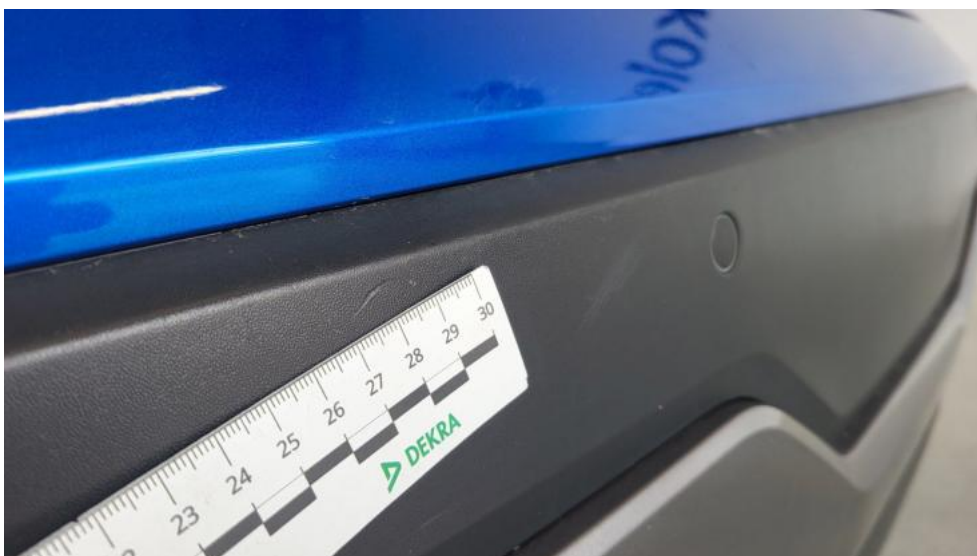
**Fot. 74.**  
Zderzak tylny cz dolna - Rysa/odprysk 1

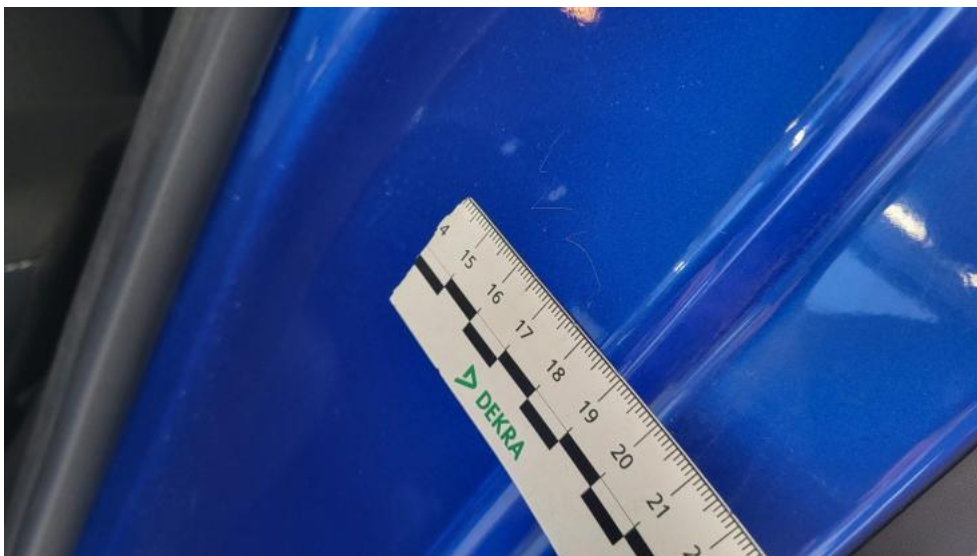
**Fot. 75.**

Błotnik tylny L / Ściana boczna L - Rysa/odprysk 1

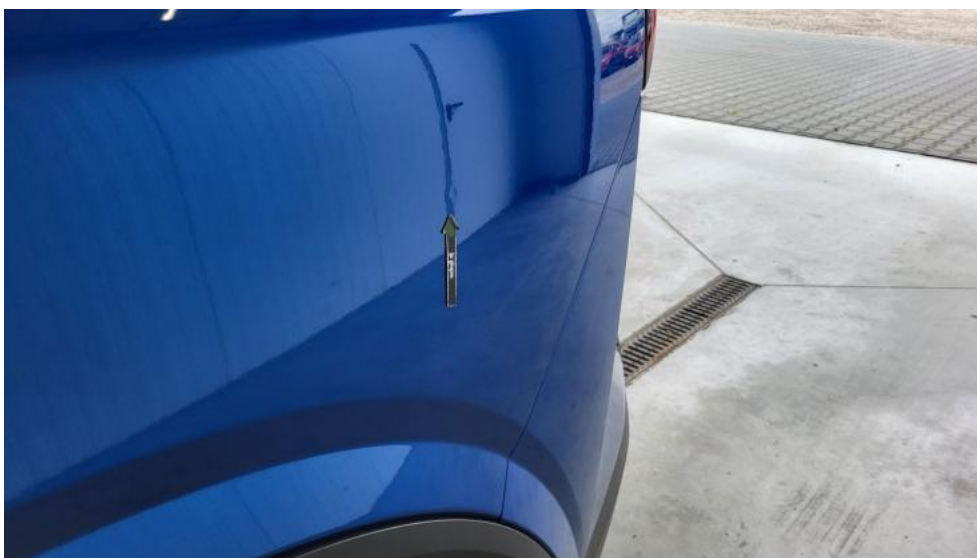
**Fot. 76.**

Błotnik tylny L / Ściana boczna L - Wgniecenie/odkształcenie 1

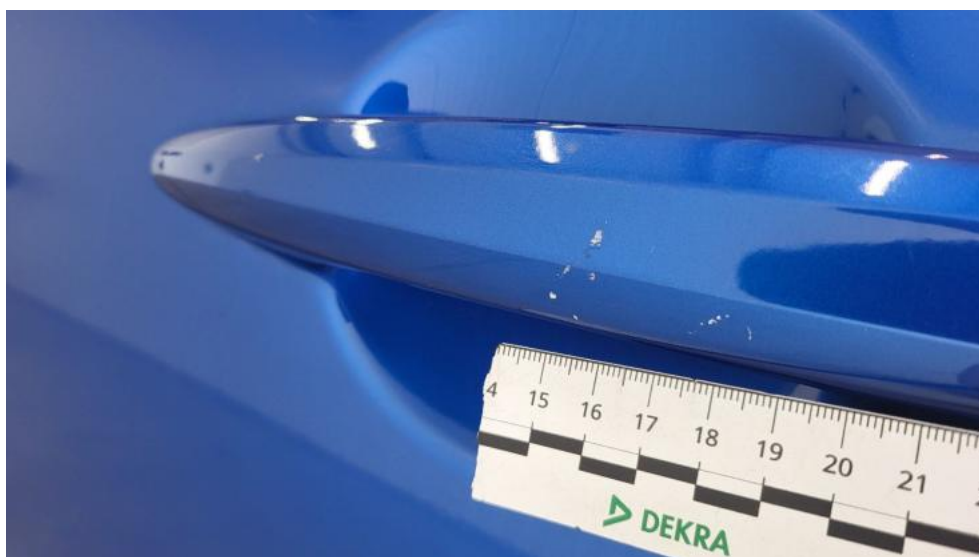
**Fot. 79.**

Klamka drzwi tyl L - Rysa/odprysk 1

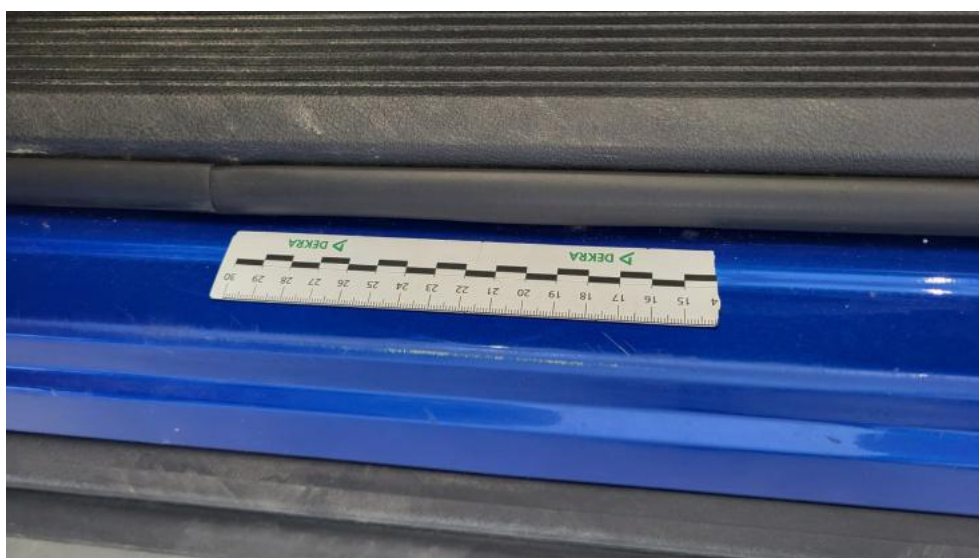
**Fot. 80.**

Próg L - Rysa/odprysk 1

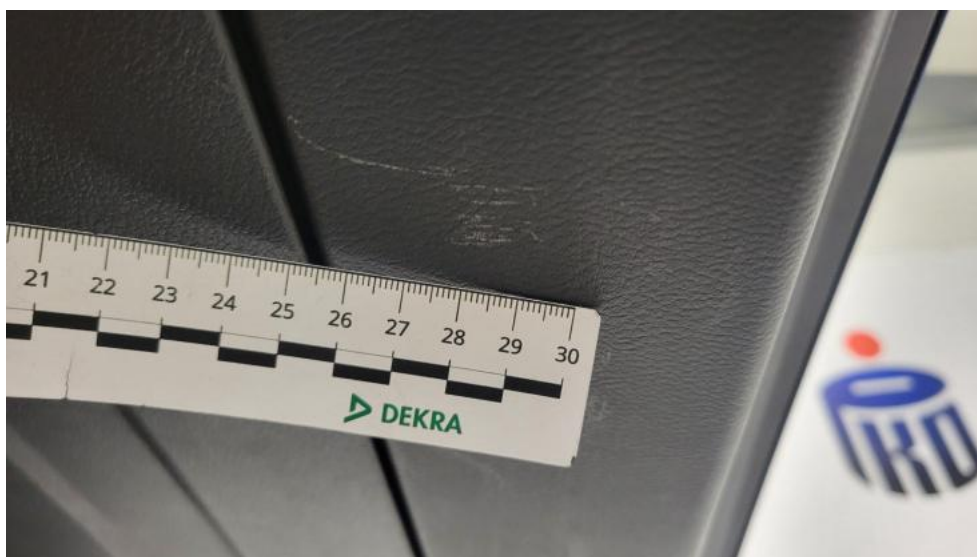
**Fot. 85.**

Wykładzina pokrywy tylnej - Rysa/odprysk 1
