Nr zlecenia DEKRA: PKOL(W)/LODZ/63814/26/07/10  
Nr zlecenia/szkody: PS24/03269  
Data zlecenia: 10-07-2026

| Producent | MERCEDES-BENZ |
| Typ/wersja | GLC 300 de 4-Matic AMG Line |
| Nr rejestracyjny | CT717CN |

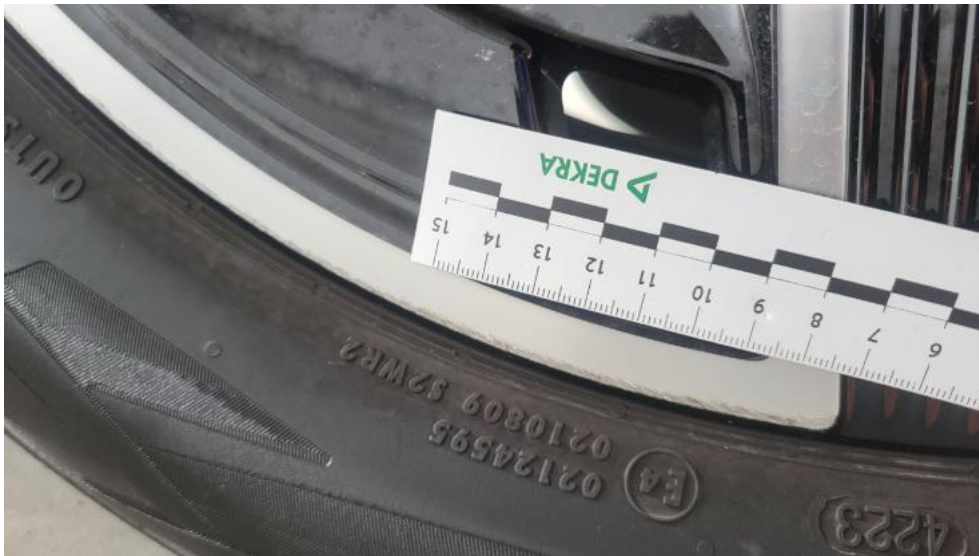
**Fot. 43.**

Felga aluminiowa przednia P - Rysa/odprysk 1

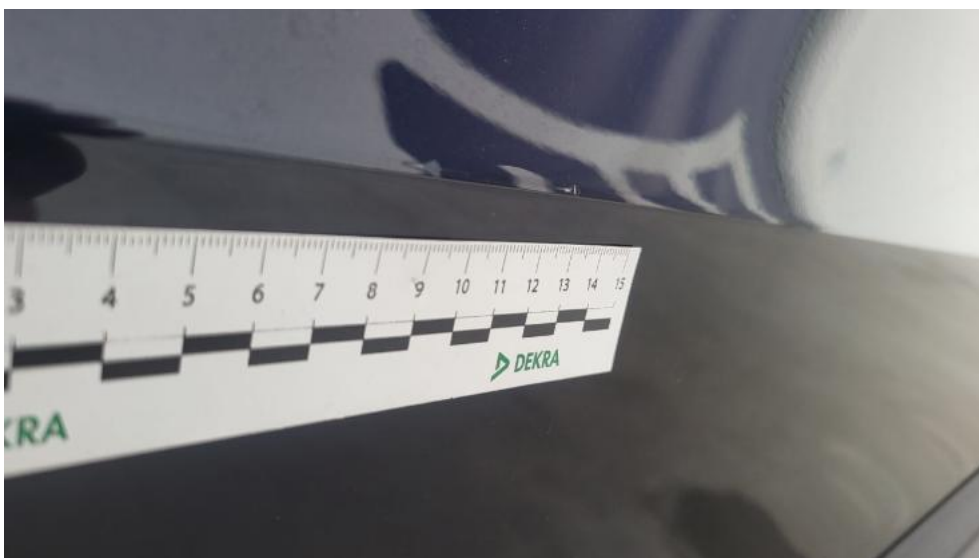
**Fot. 44.**

Drzwi przednie P - Rysa/odprysk 1

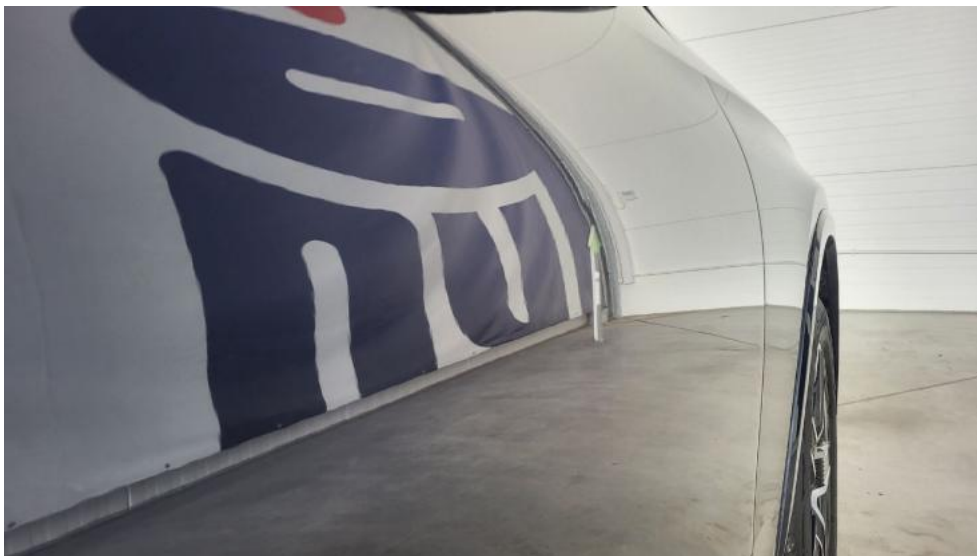
**Fot. 45.**

Drzwi przednie P - Wgniecenie/odkształcenie 1

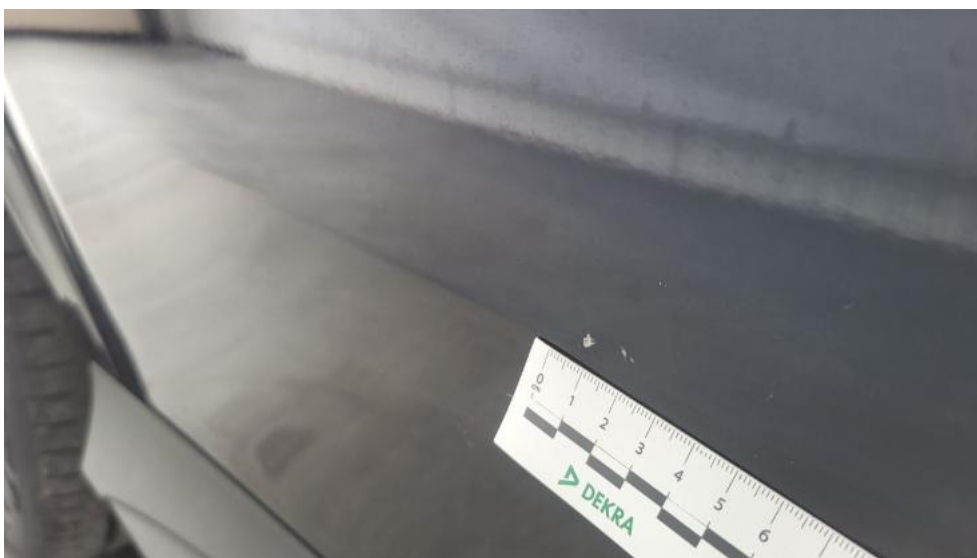
**Fot. 46.**

Drzwi tylne P - Rysa/odprysk 1

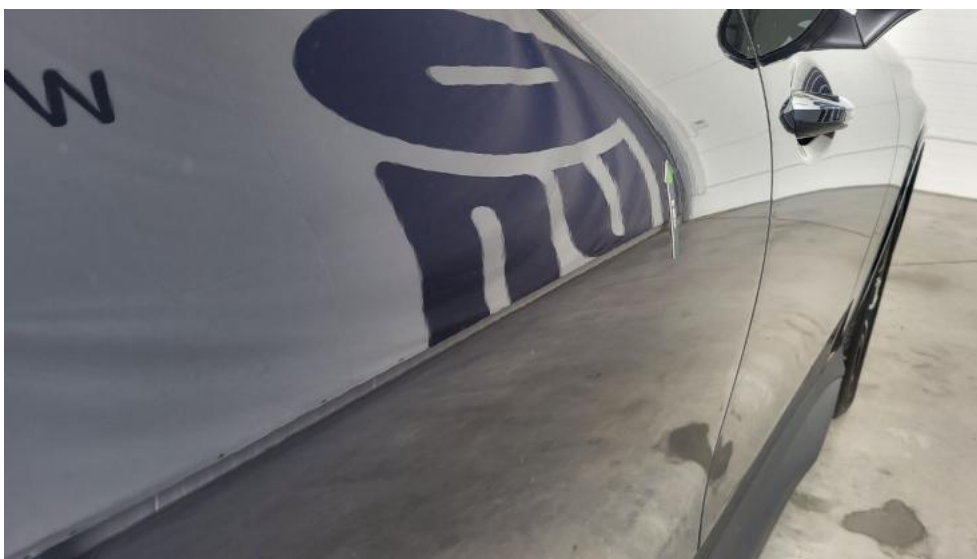
**Fot. 47.**

Drzwi tylne P - Wgniecenie/odkształcenie 1

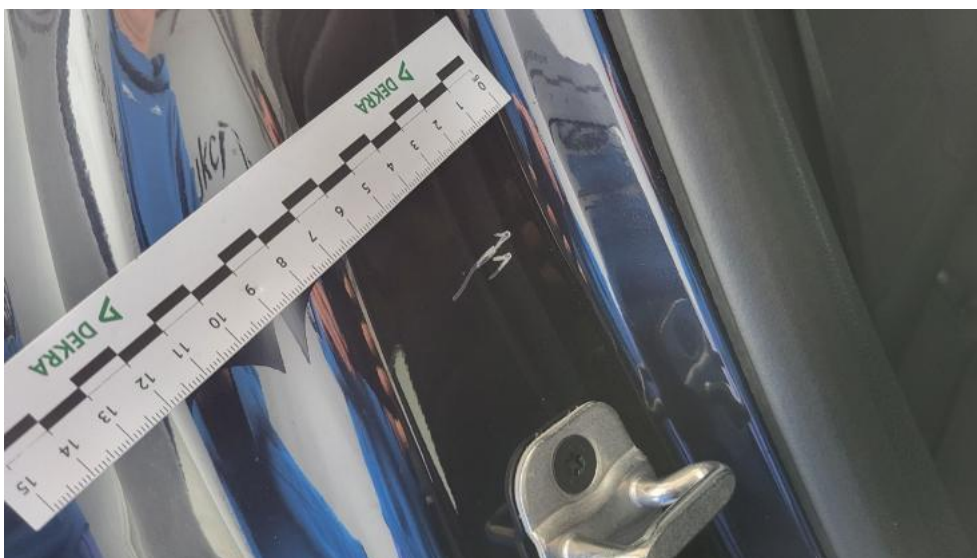
**Fot. 48.**

Łotnik tylny P / Ściana boczna P - Rysa/odprysk 1

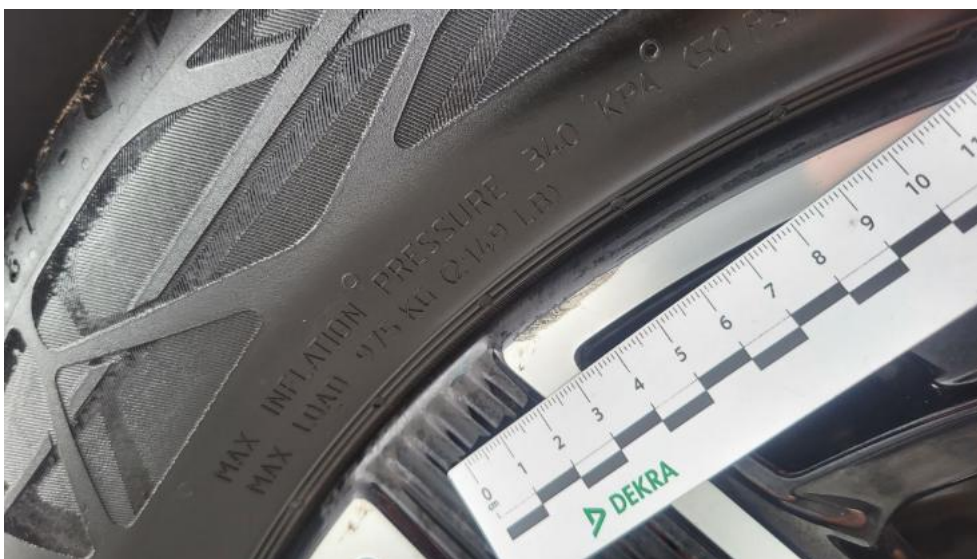
**Fot. 49.**

Felga aluminiowa tylna P - Rysa/odprysk 1

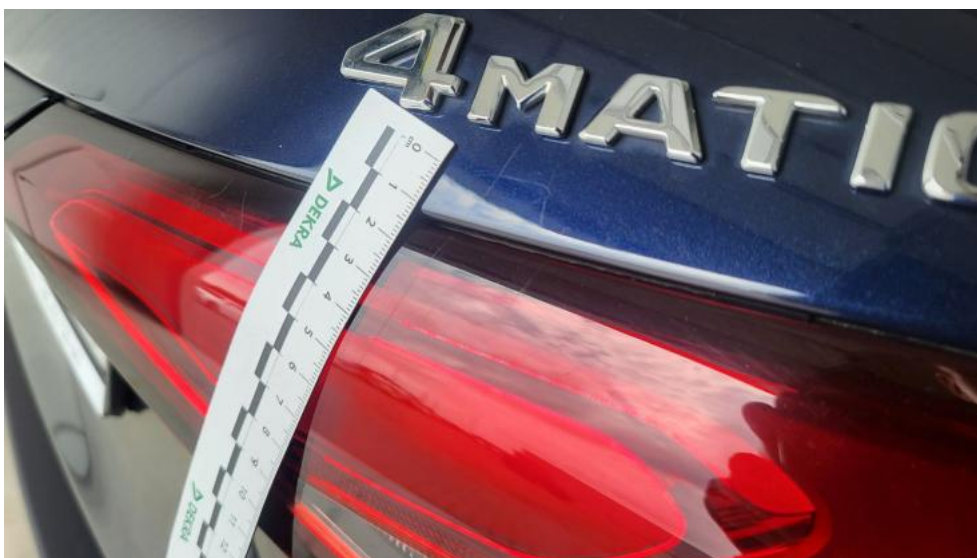
**Fot. 50.**

Lampa tylna wew P - Rysa/odprysk 1

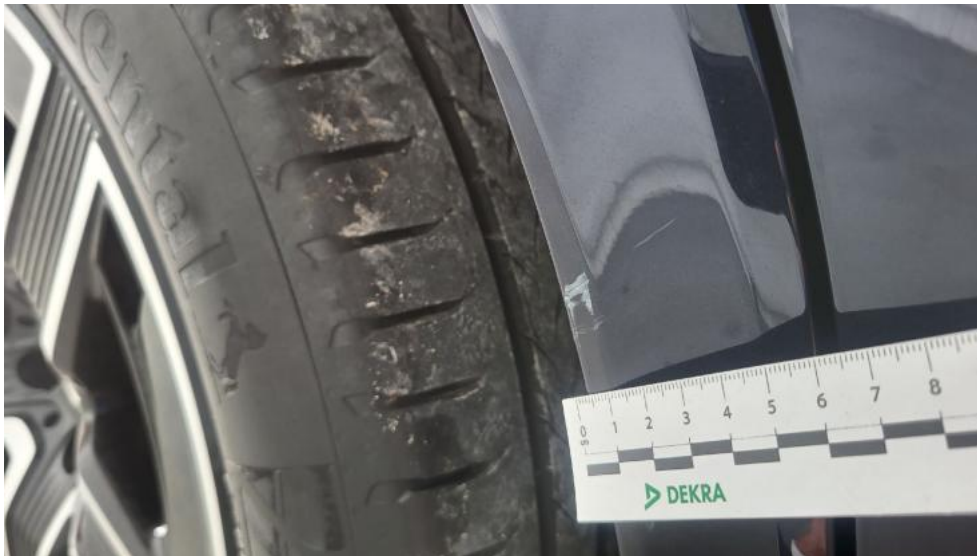
**Fot. 51.**

Listwa krawędzi błotnika tyl P - Rysa/odprysk 1

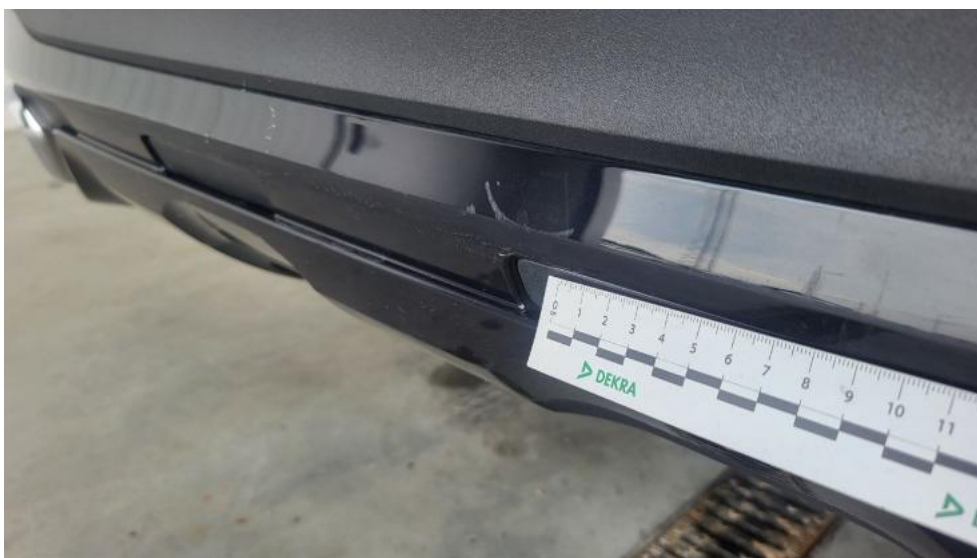
**Fot. 52.**

Listwa śr zderzaka tylnego - Rysa/odprysk 1

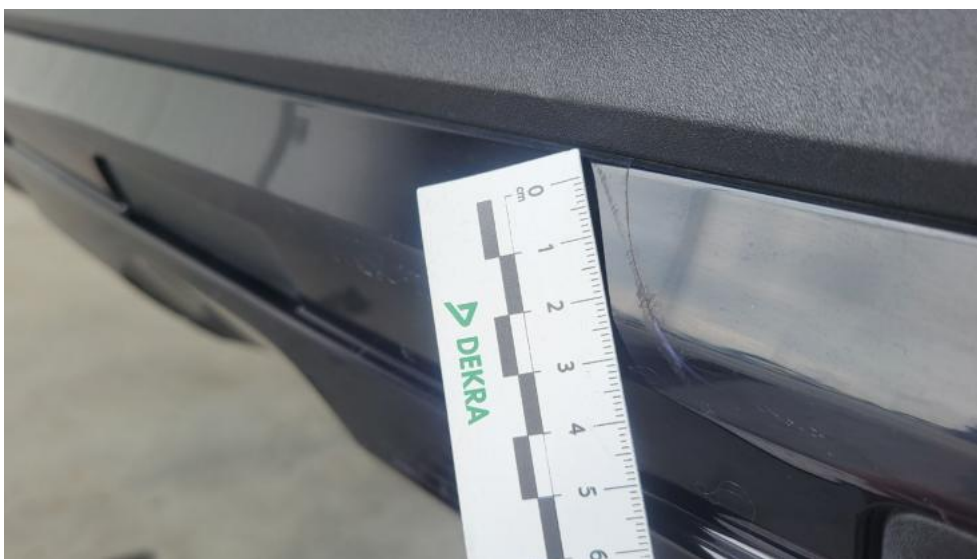
**Fot. 53.**

Listwa śr zderzaka tylnego - Pęknięcie/rozerwanie 1

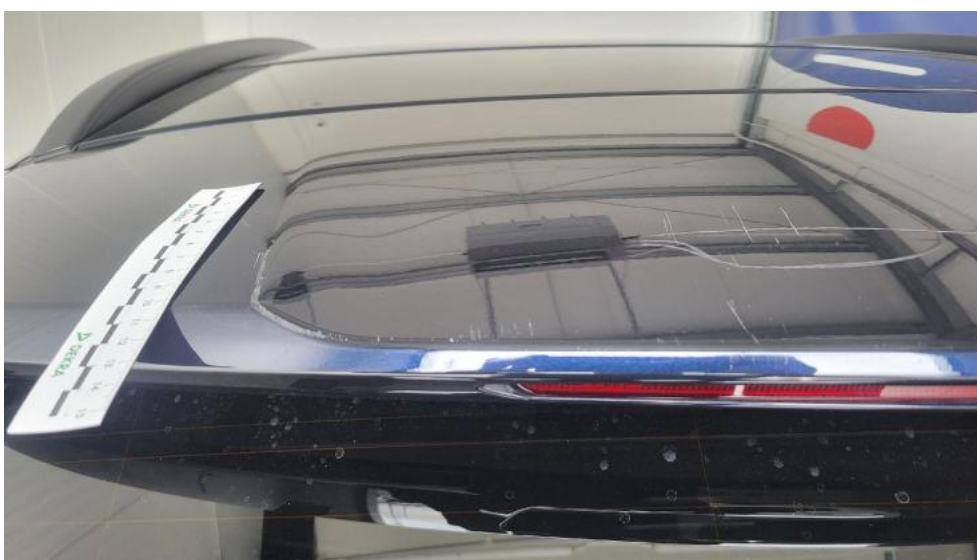
**Fot. 54.**

Pokrywy bagażnika - Rysa/odprysk 1

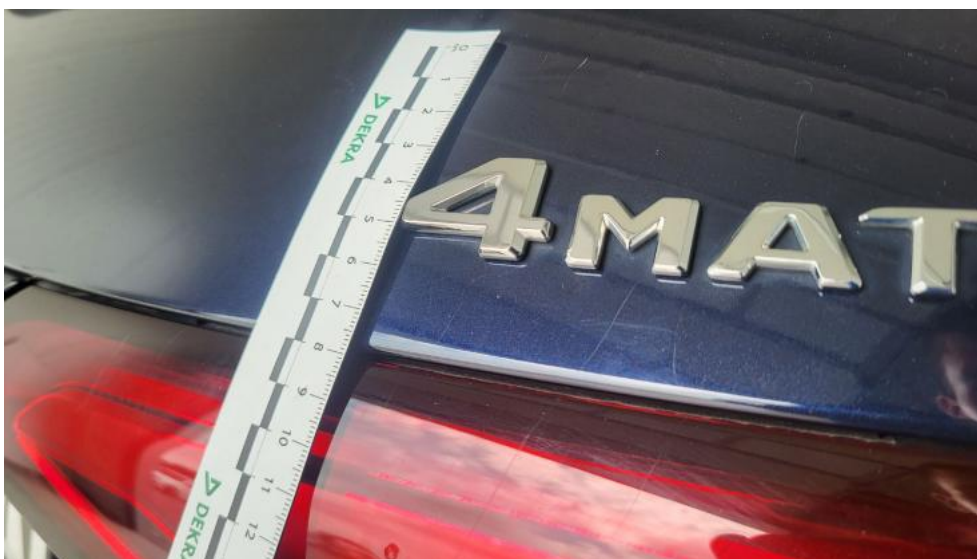
**Fot. 55.**

Pokrywy bagażnika - Rysa/odprysk 2

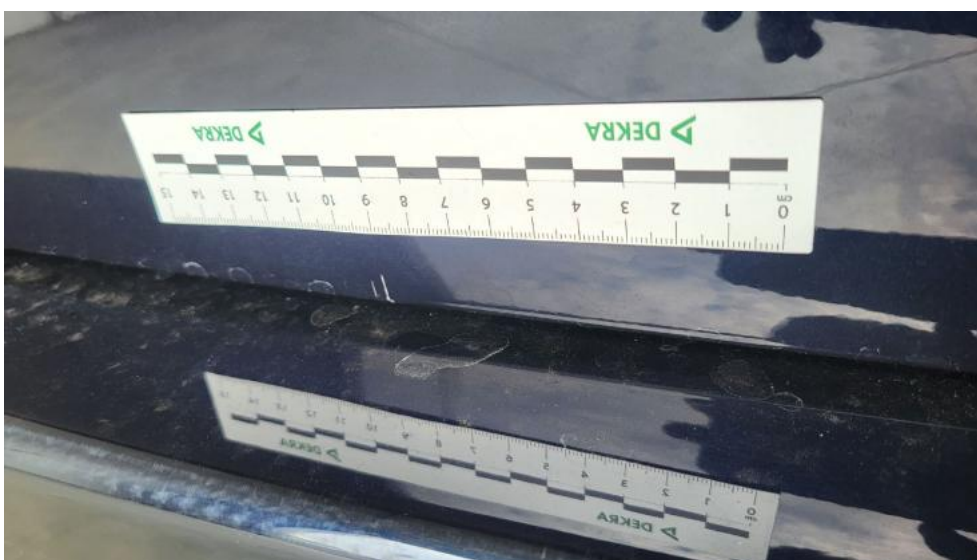
**Fot. 56.**

Pokrywy bagażnika() - Rysa/odprysk 3

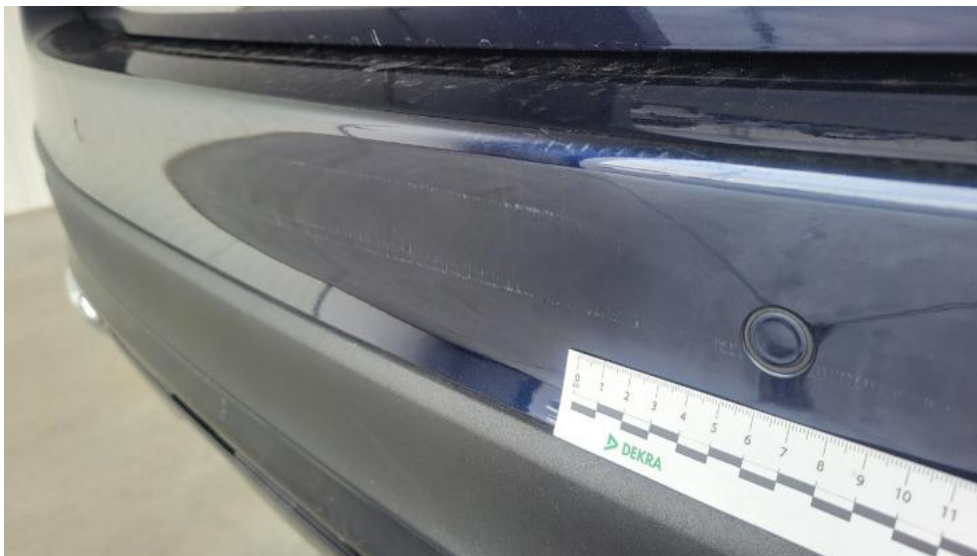
**Fot. 57.**  
Zderzak tylny - Rysa/odprysk 1

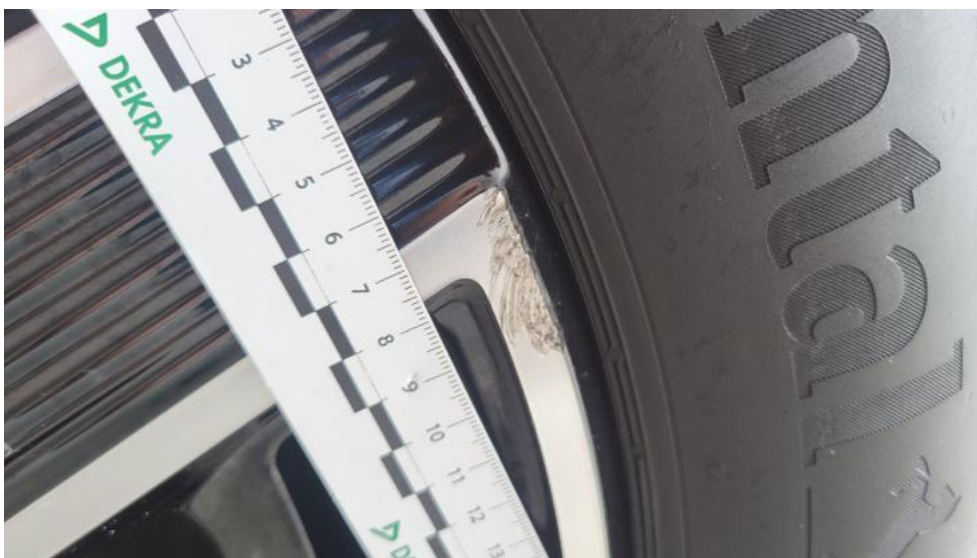
**Fot. 58.**  
Felga aluminiowa tylna L - Rysa/odprysk 1

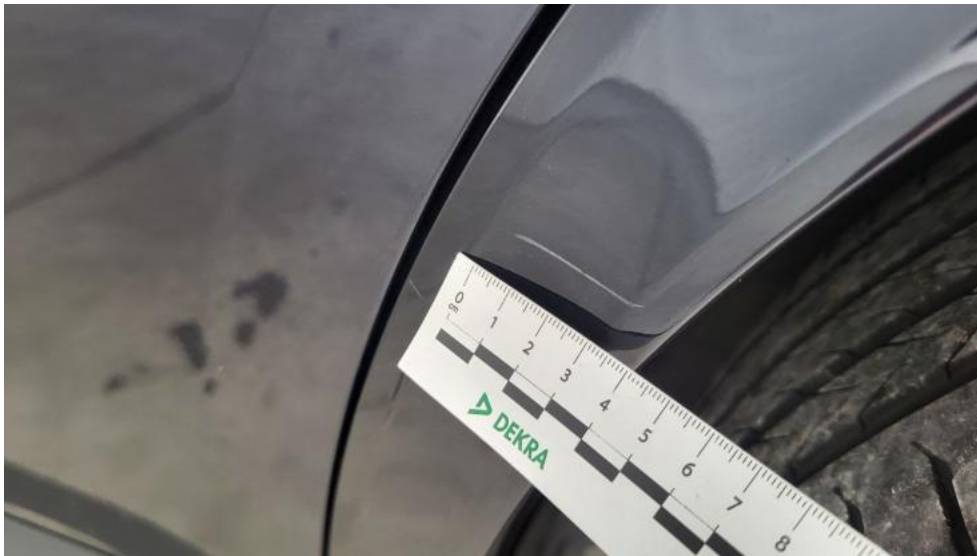
**Fot. 59.**

Listwa krawędzi błotnika tyl L - Rysa/odprysk 1

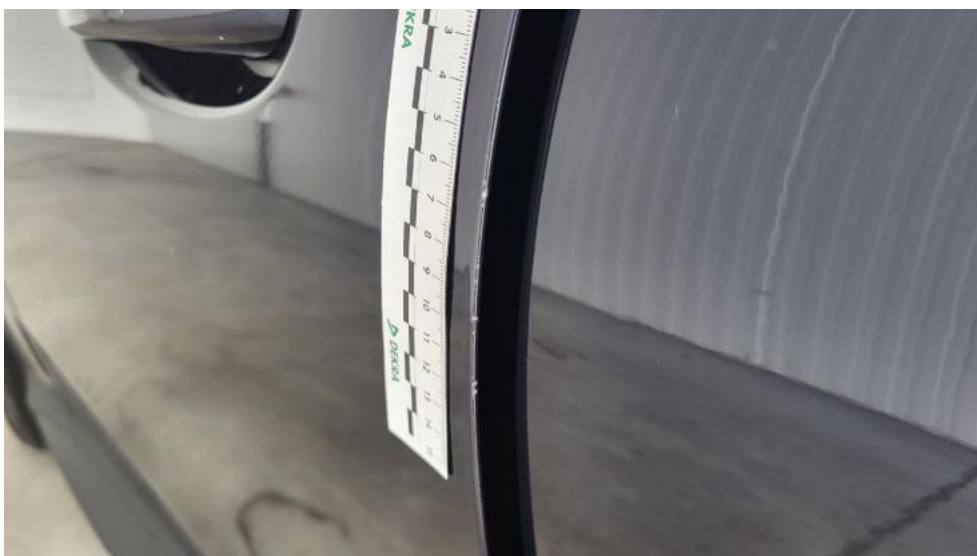
**Fot. 60.**

Drzwi przed L - Rysa/odprysk 1

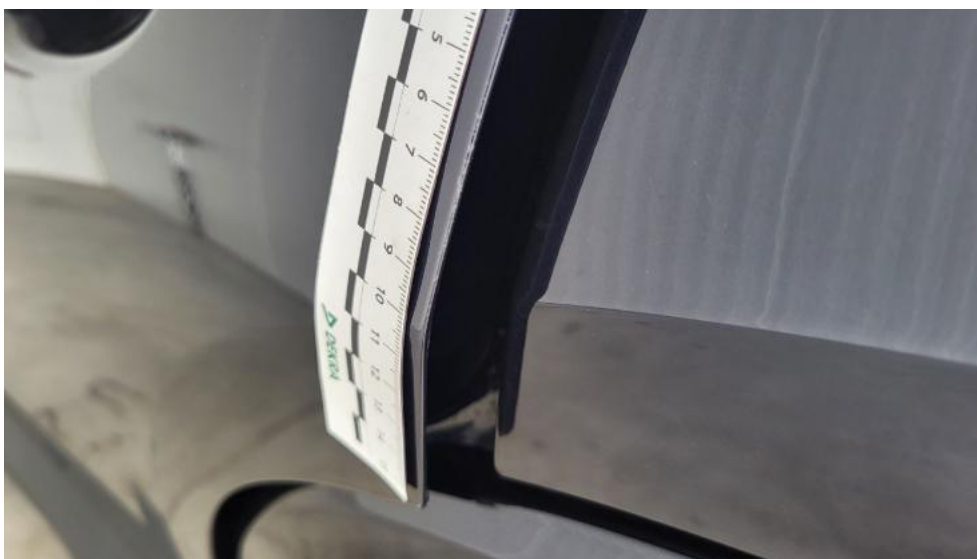
**Fot. 61.**

Drzwi tylne L - Rysa/odprysk 1

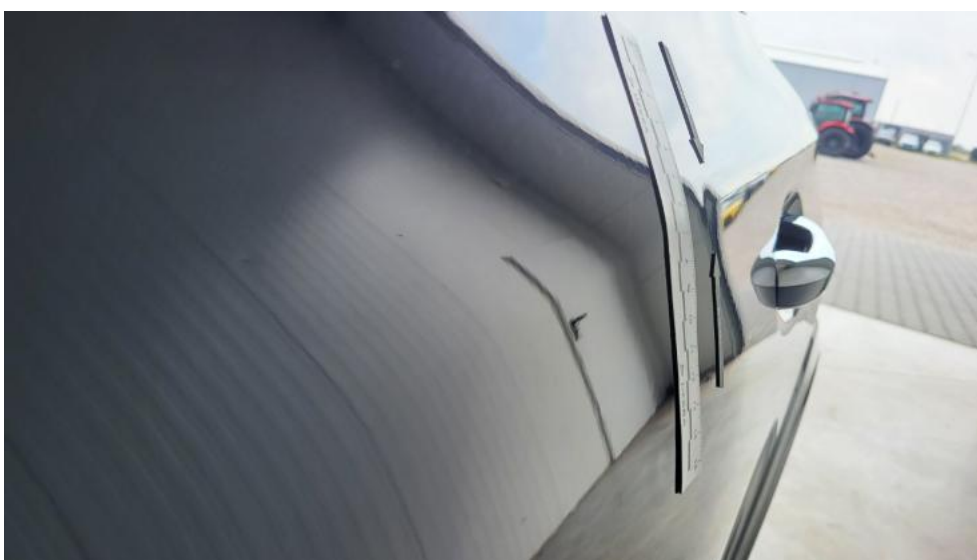
**Fot. 62.**

Drzwi tylne L - Wgniecenie/odkształcenie 1

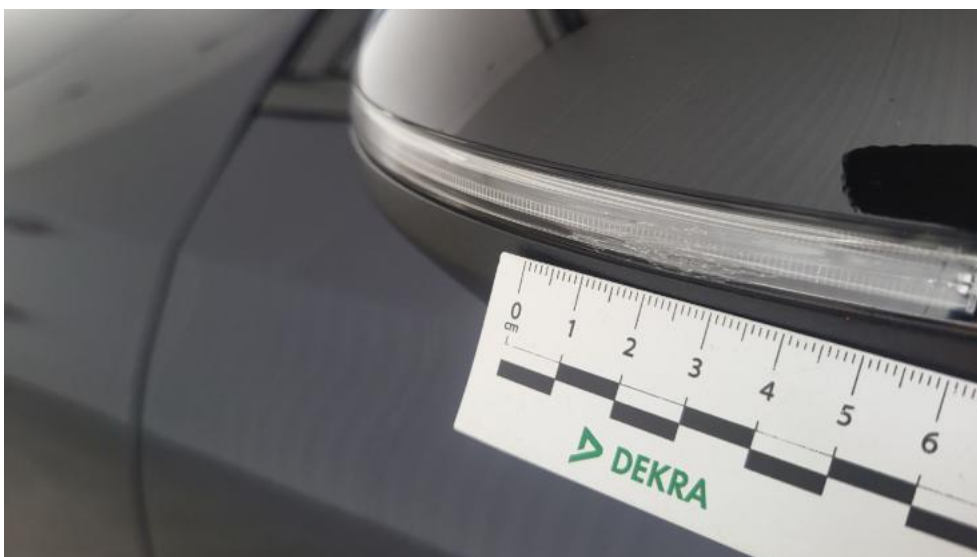
**Fot. 63.**

Lusterko zew L - Rysa/odprysk 1

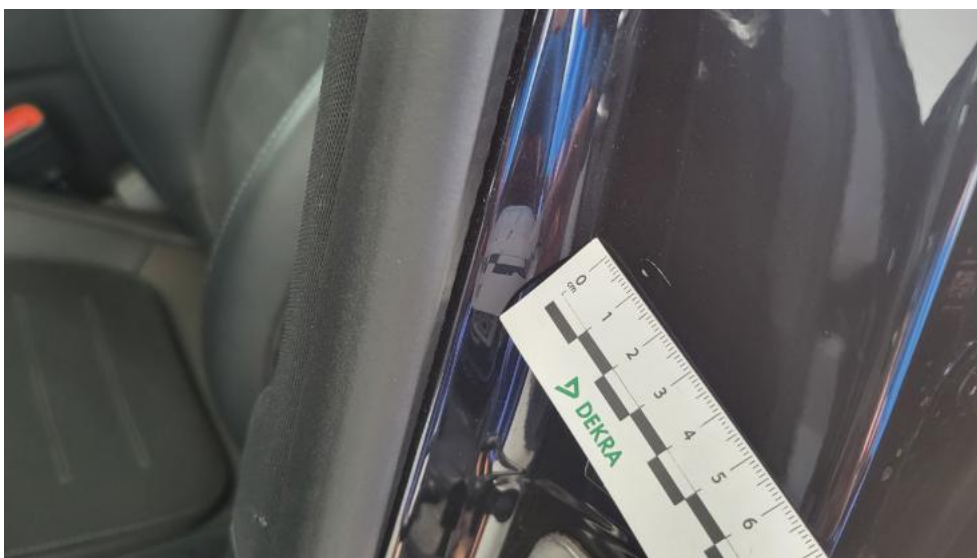
**Fot. 64.**

Słupek środkowy L - Rysa/odprysk 1

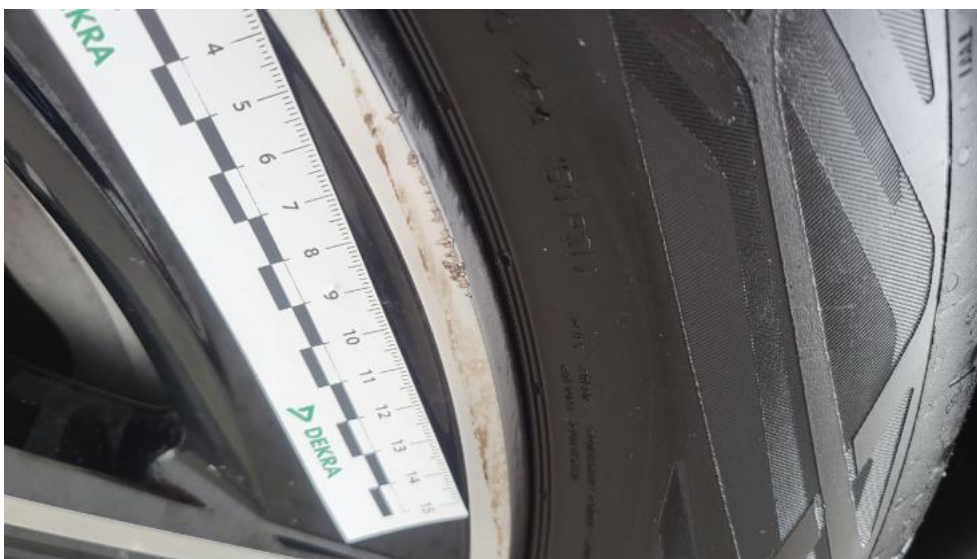
**Fot. 65.**

Felga Aluminiowa przednia L - Rysa/odprysk 1

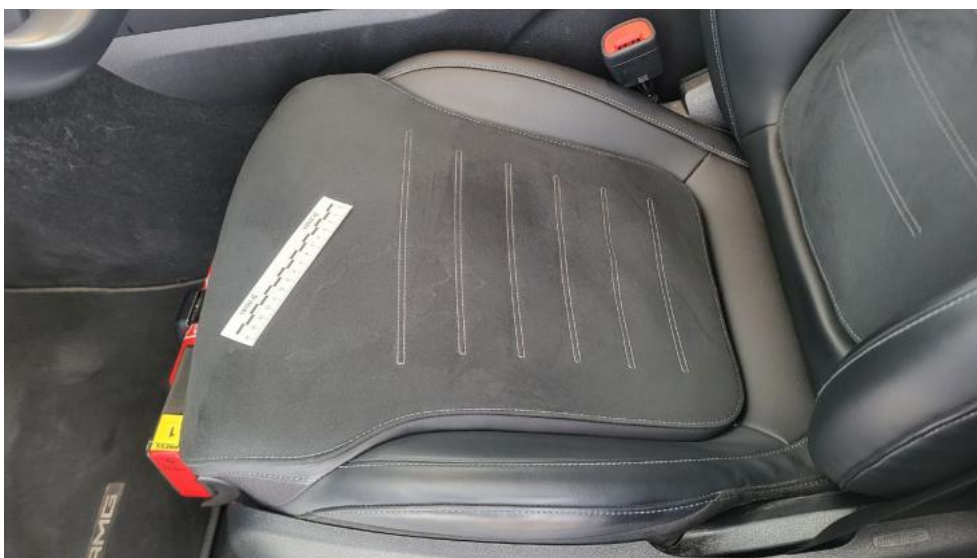
**Fot. 66.**

Fotel prz. lew. - Inne 1

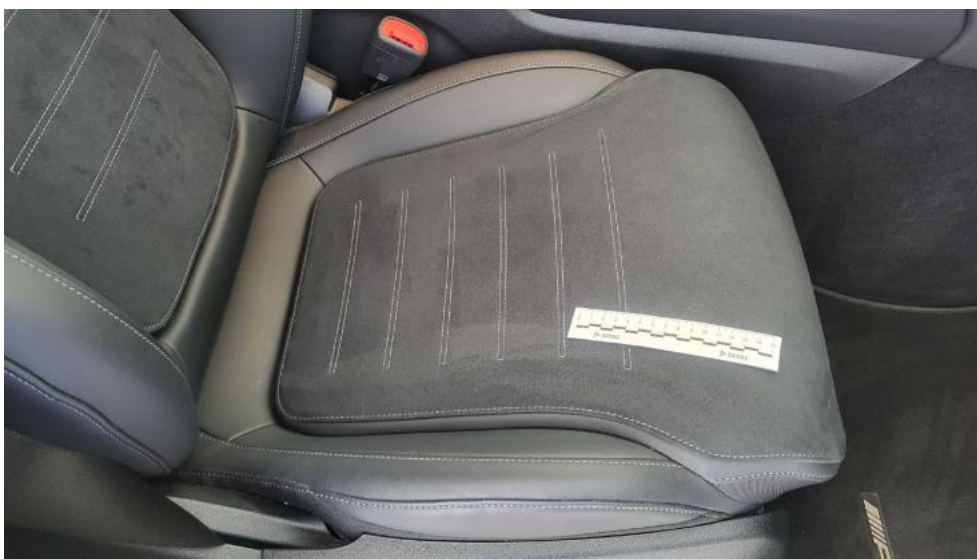
**Fot. 67.**  
Fotel prz. praw. - Inne 1

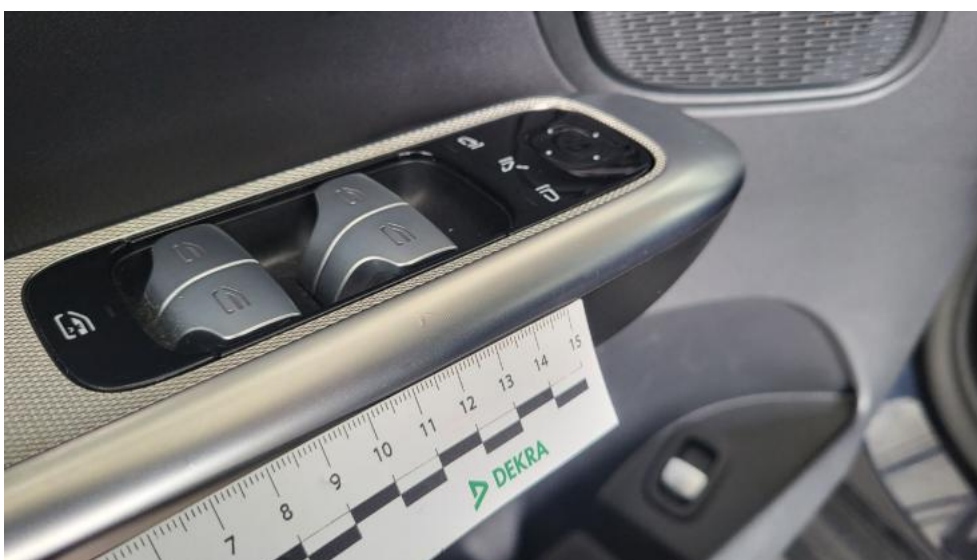
**Fot. 68.**  
Uchwyt drzwi prze L - Rysa/odprysk 1

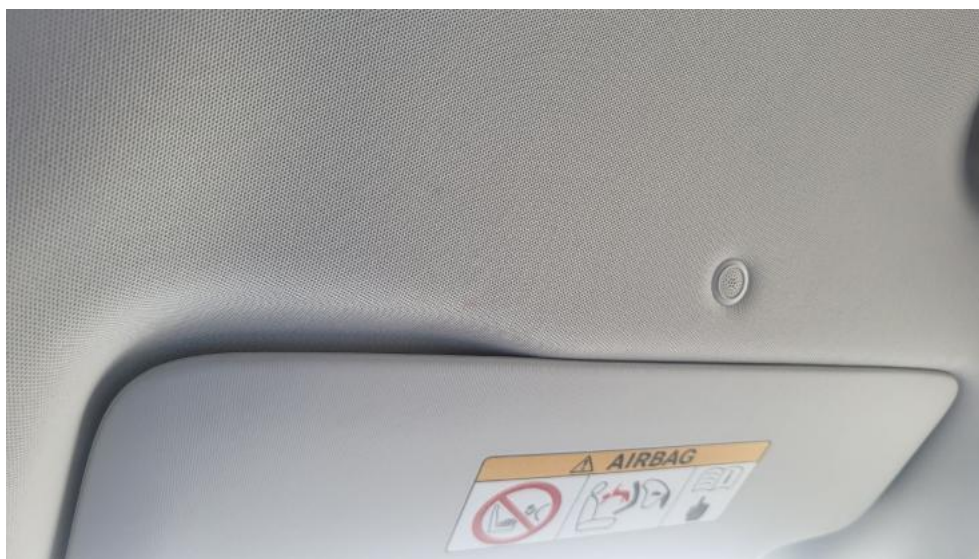
**Fot. 69.**  
Podsufitka - Inne 1
