DEKRA's commission No. : PKOL(W)/LODZ/93825/26/10/07  
commission/ damage No. : 25/005939  
Date of commission: 07-10-2026

**DEKRA Poland - Headquarters**  
02-673 Warszawa, ul. Konstruktorska 12A

PKO Leasing SA  
Świętokrzyska 36  
00-116 Warszawa

| Model | Range Rover Evoque 23- |

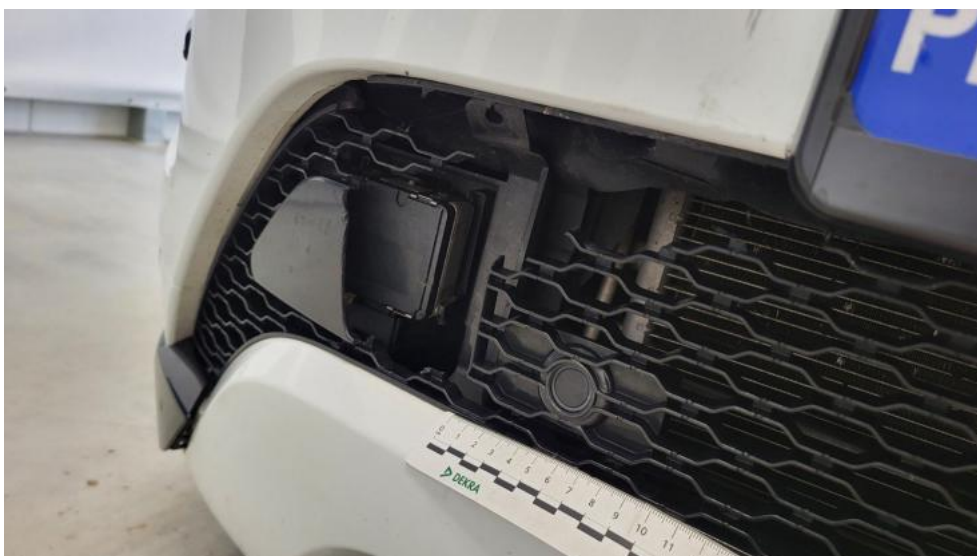
**Photo 44.**

Krata zderzaka prz. - Pęknięcie/rozerwanie 1

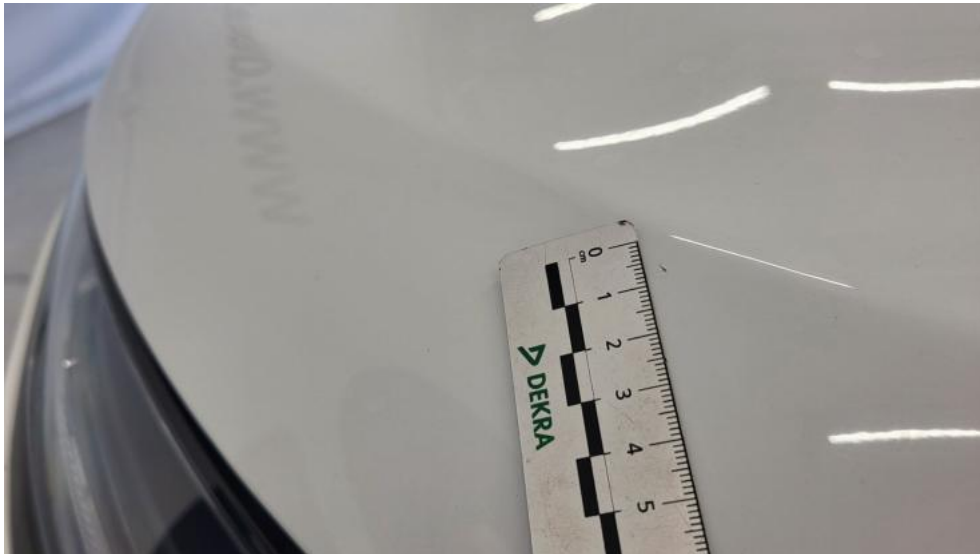
**Photo 45.**

Pokrywa komory silnika - Rysa/odprysk 1

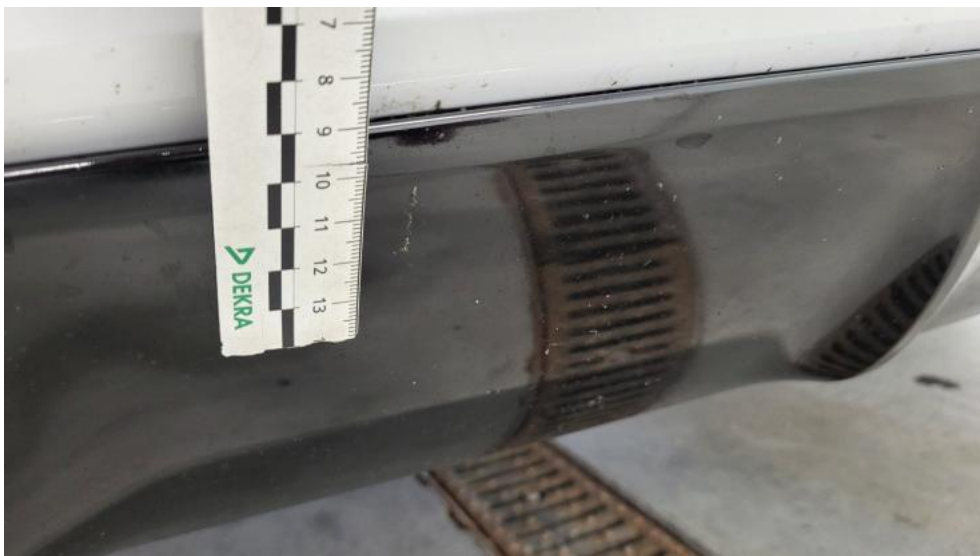
**Photo 46.**

Spoiler zderzaka przedniego - Rysa/odprysk 1

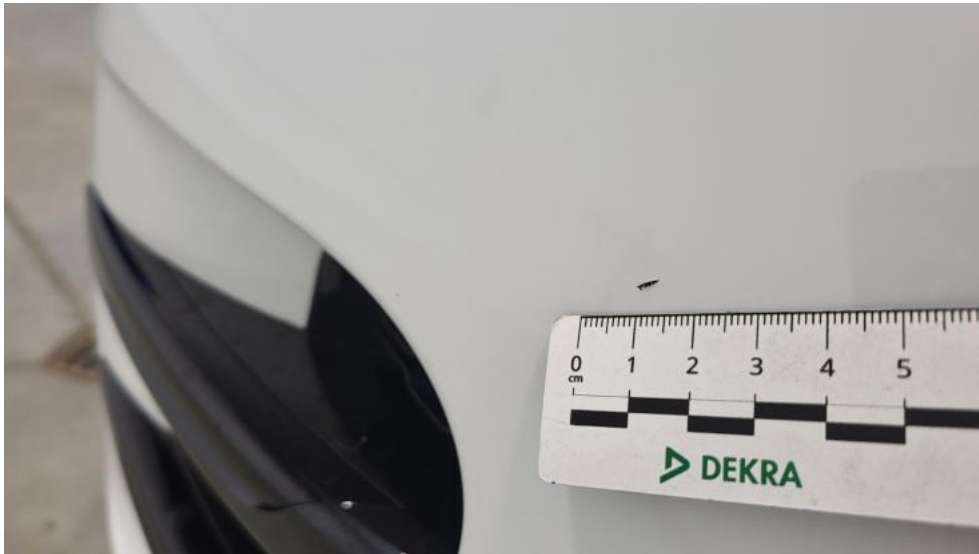
**Photo 47.**

Zderzak - Rysa/odprysk 1

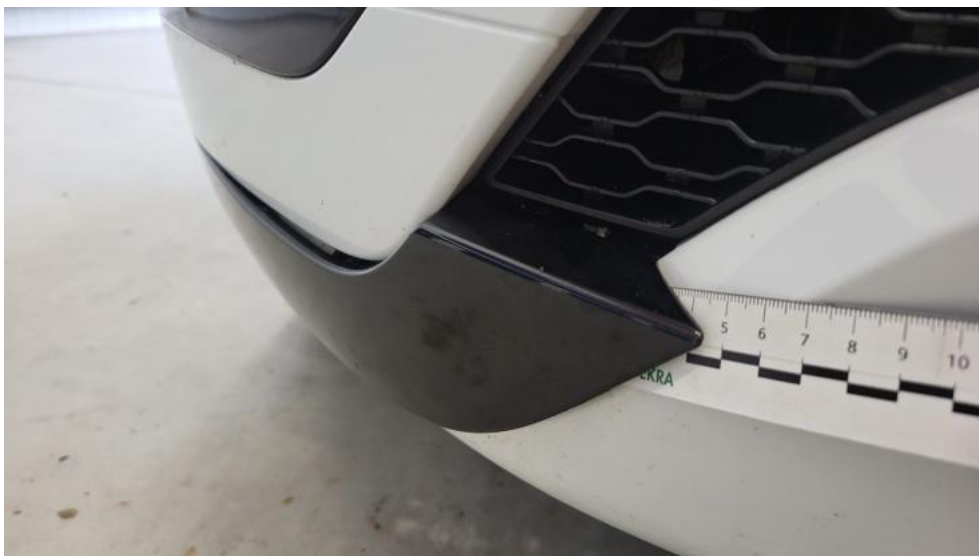
**Photo 48.**

Zderzak przedni cz P - Inne 1

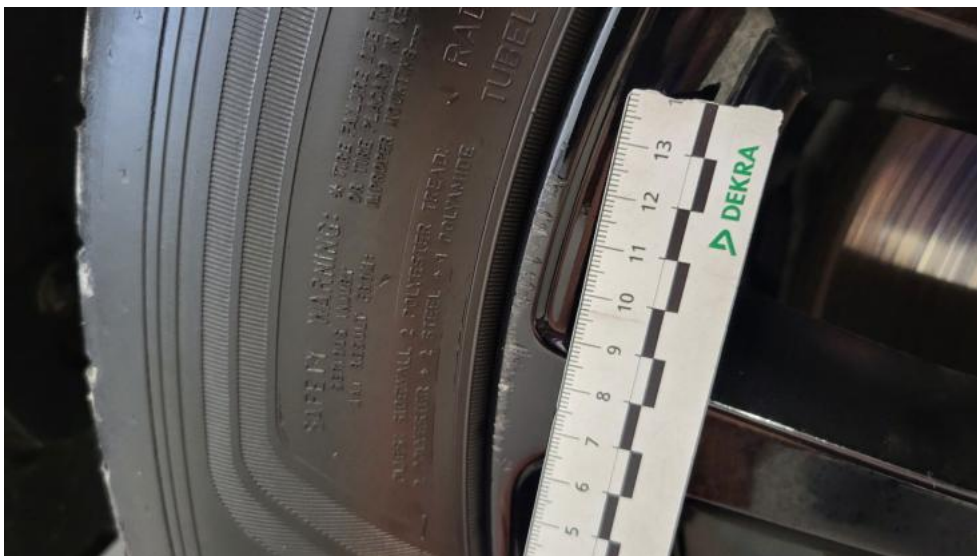
**Photo 49.**

Felga aluminiowa przednia P - Rysa/odprysk 1

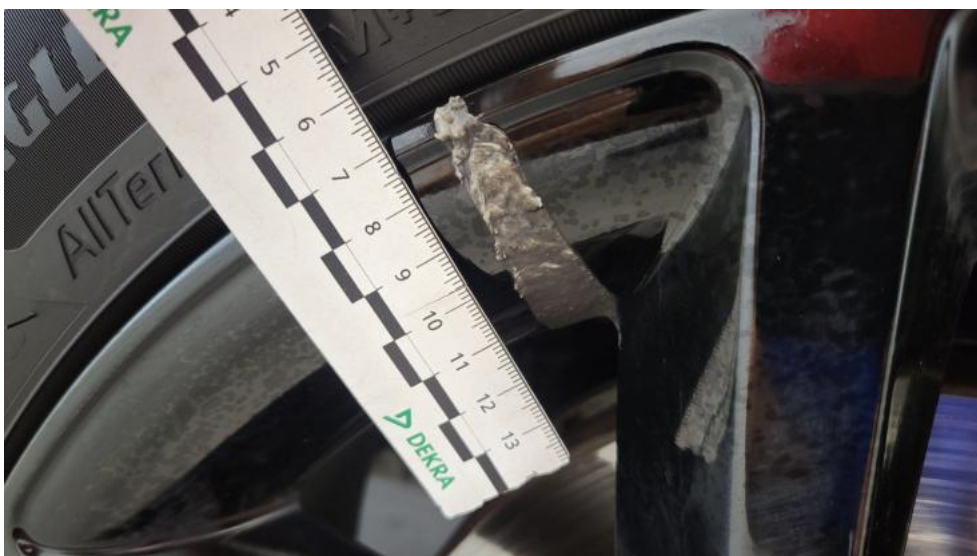
**Photo 50.**

Felga aluminiowa przednia P - Inne 1

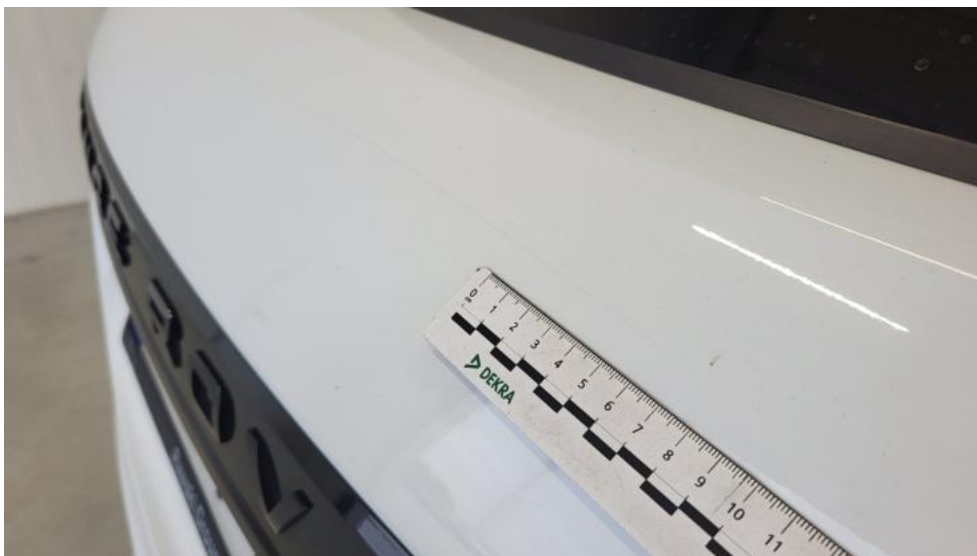
**Photo 57.**

Pokrywy bagażnika - Rysa/odprysk 2

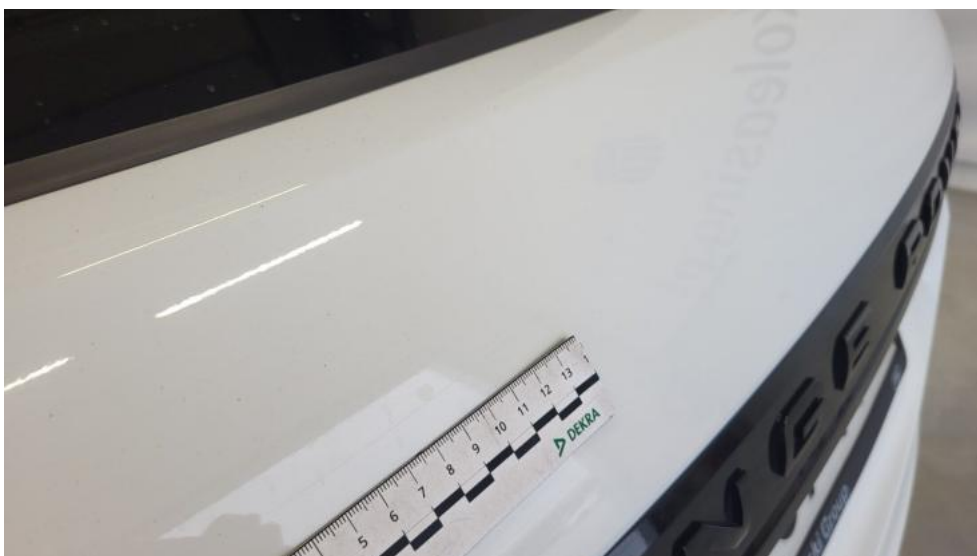
**Photo 58.**

Pokrywy bagażnika() - Rysa/odprysk 3

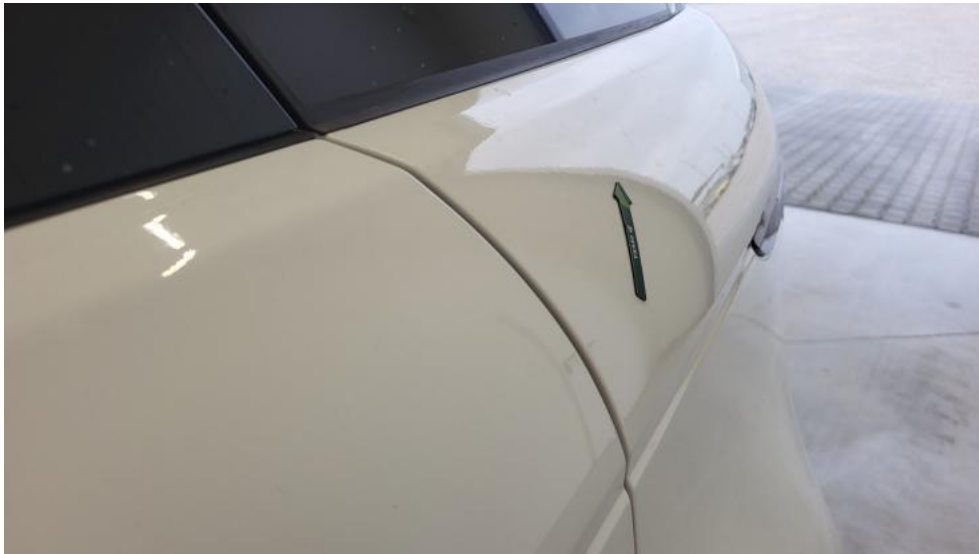
**Photo 59.**

Błotnik tylny L / Ściana boczna L - Wgniecenie/odkształcenie 1

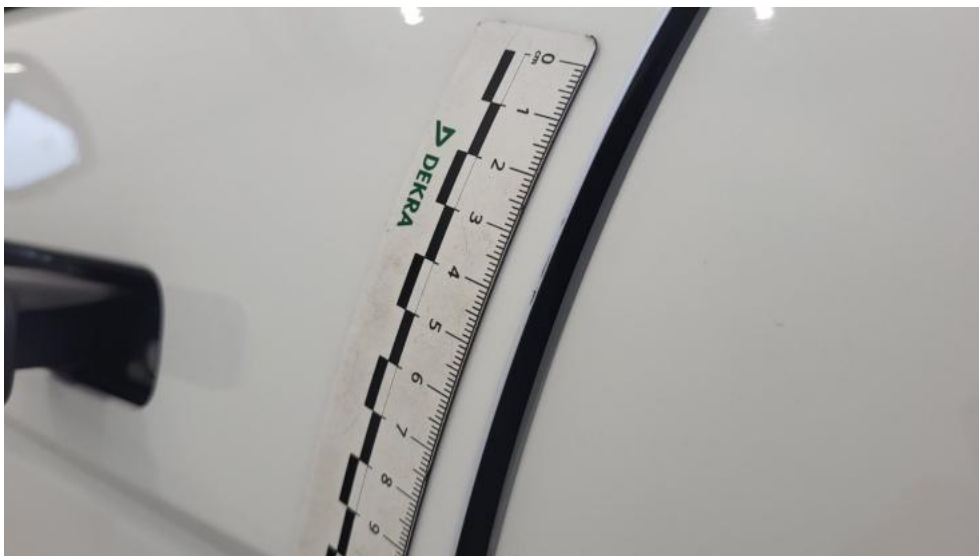
**Photo 60.**

Drzwi przed L - Rysa/odprysk 1

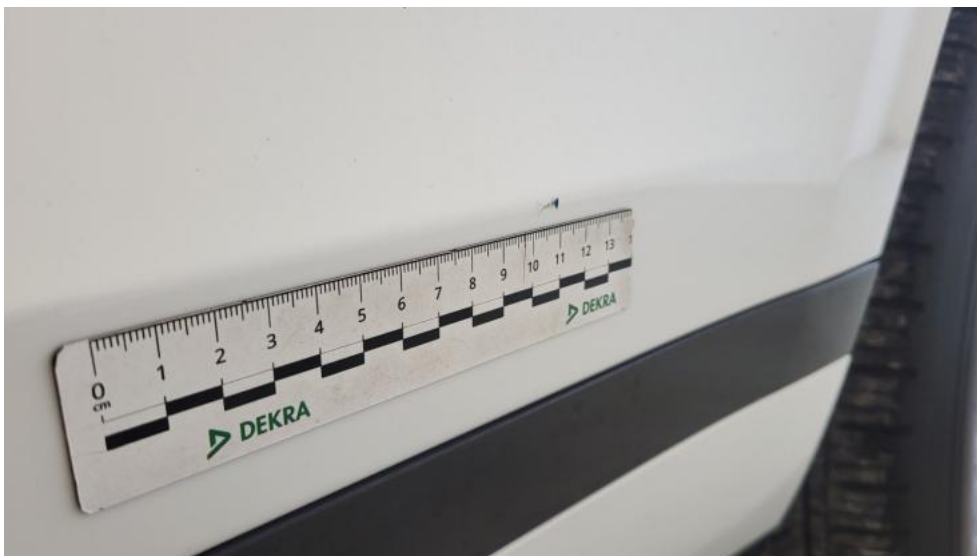
**Photo 63.**

Drzwi tylne L - Rysa/odprysk 2

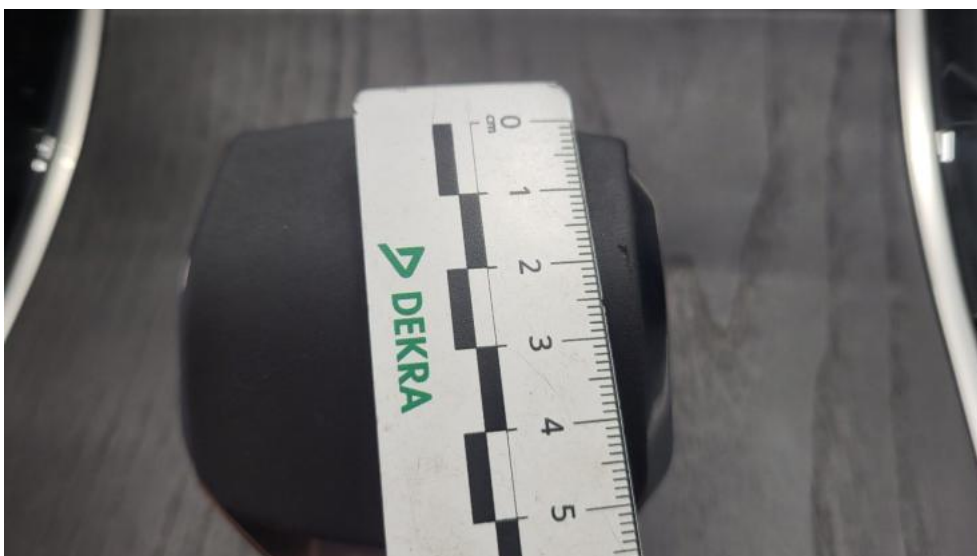
**Photo 64.**

Gałka dźwigni zmiany biegów - Rysa/odprysk 1

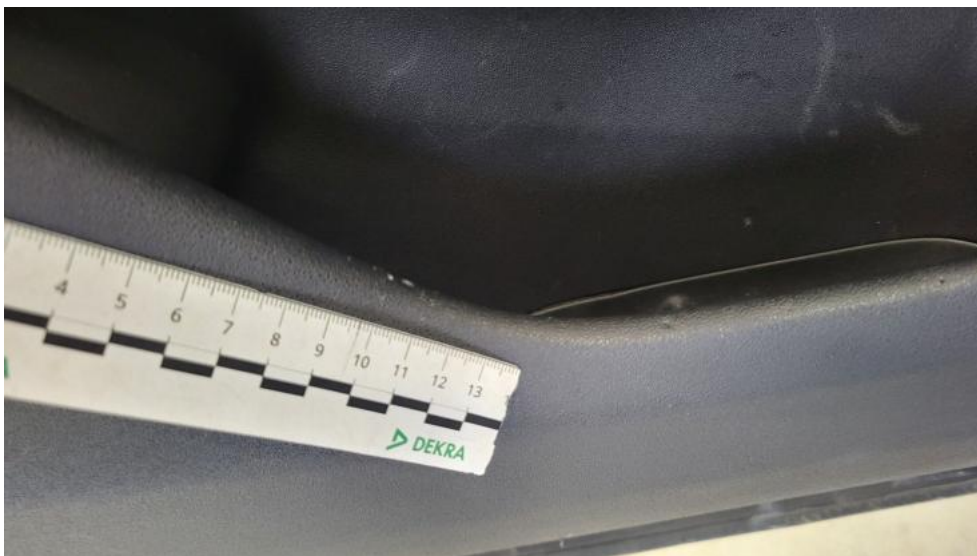
**Photo 65.**

Tapicerka drzwi przednich L - Rysa/odprysk 1

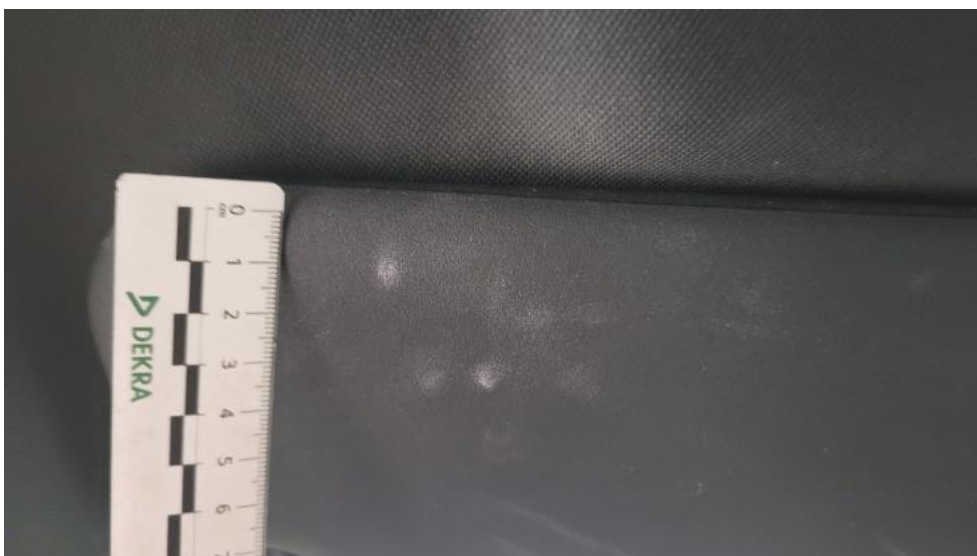
**Photo 66.**

Osłona p/słoneczna lewa - Inne 1

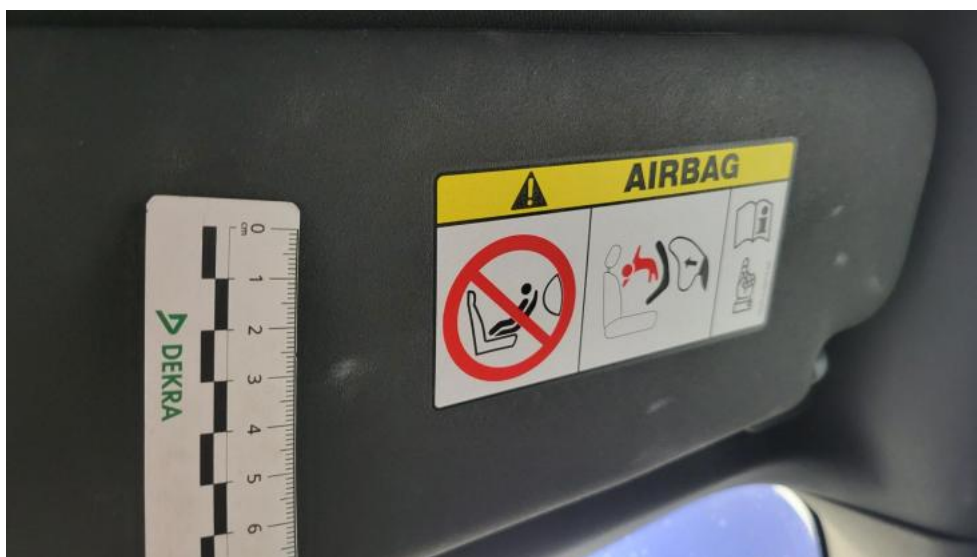
**Photo 67.**

Ośłona p/słoneczna prawa - Inne 1

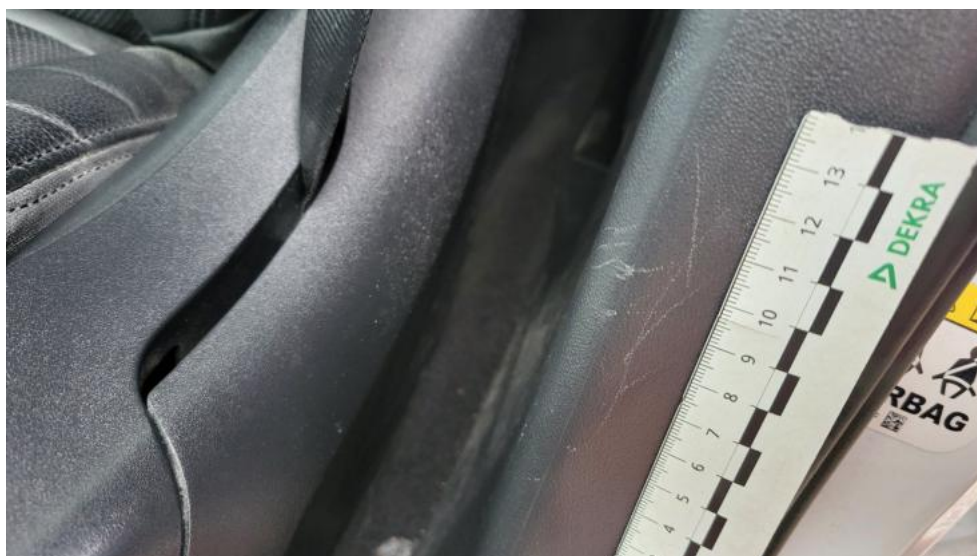
**Photo 68.**

Wykładzina(y) słupka środkowego L - Rysa/odprysk 1

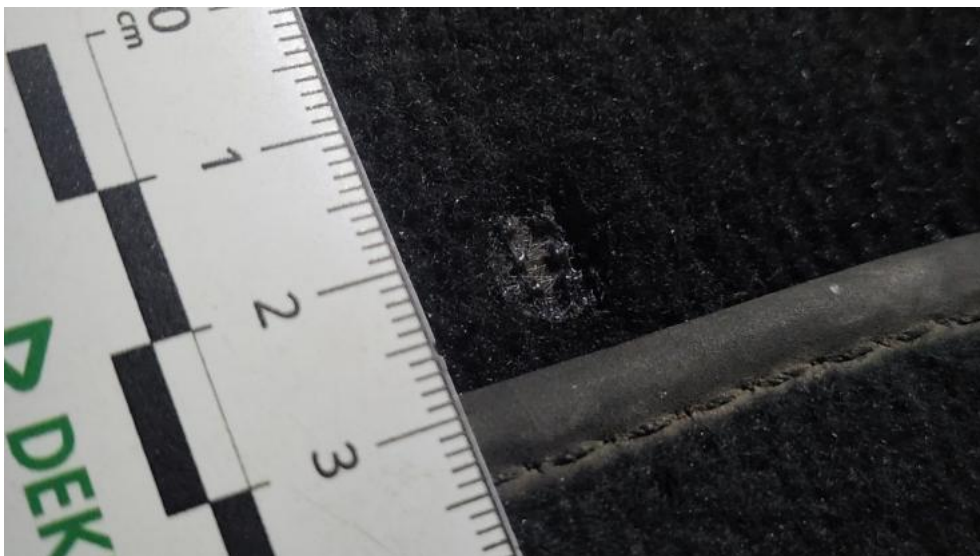
**Photo 72.**

Wykładzina podłogi - Inne 1
