Nr zlecenia DEKRA: PKOL(W)/LODZ/99384/25/12/16  
Nr zlecenia/szkody: 22/001574  
Data zlecenia: 16-12-2025

**DEKRA Polska - Centrala**  
02-673 Warszawa, ul. Konstruktorska 12A

| Producent | MERCEDES-BENZ |
| Typ/wersja | E 450 Coupe 4-Matic 9G-TRONIC |

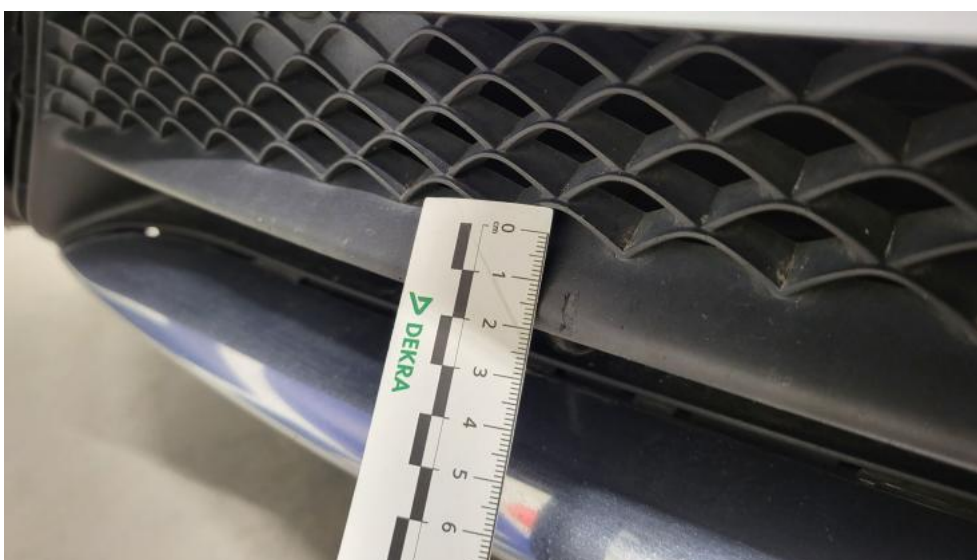
**Fot. 46.**  
Krata zderzaka prz. - Rysa/odprysk 1

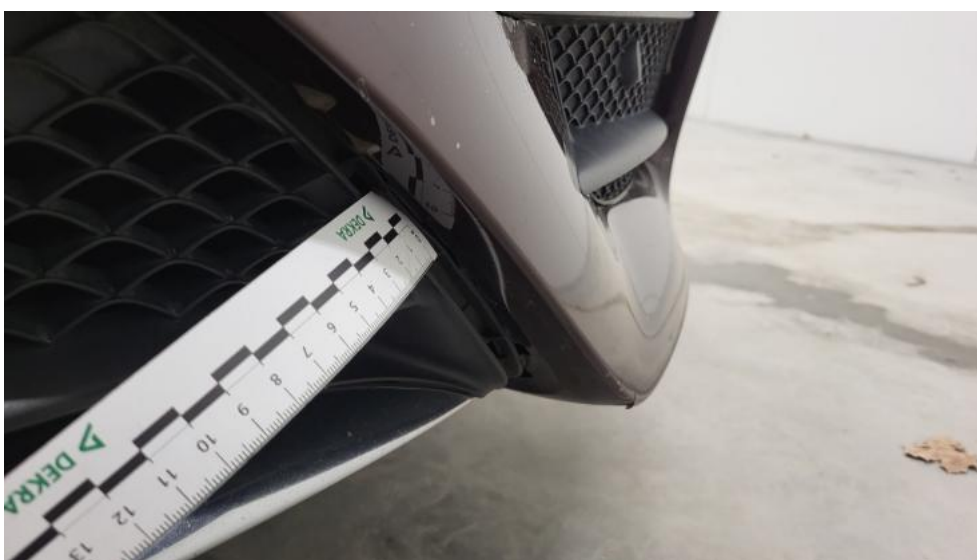
**Fot. 48.**

Krata zderzaka prz. - Inne 2

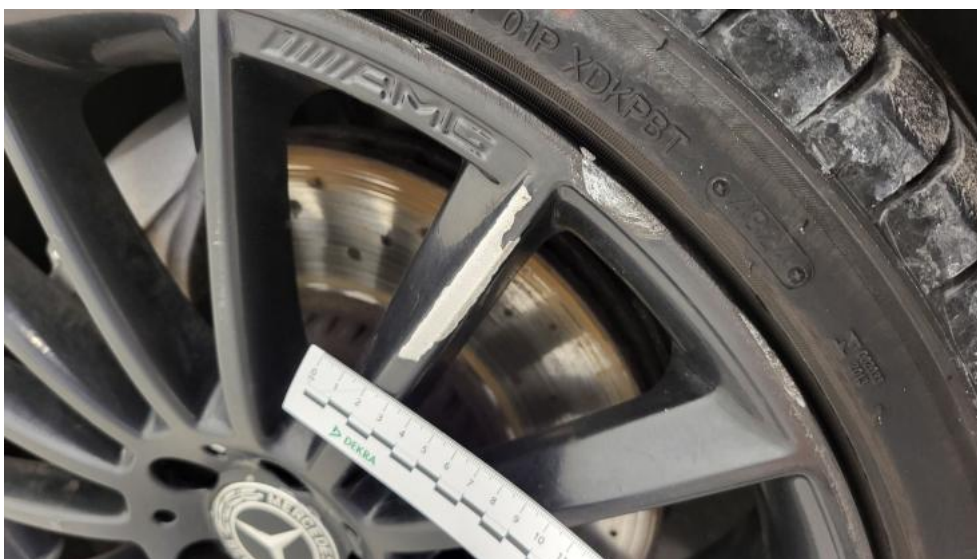
**Fot. 51.**

Felga aluminiowa przednia P - Rysa/odprysk 1

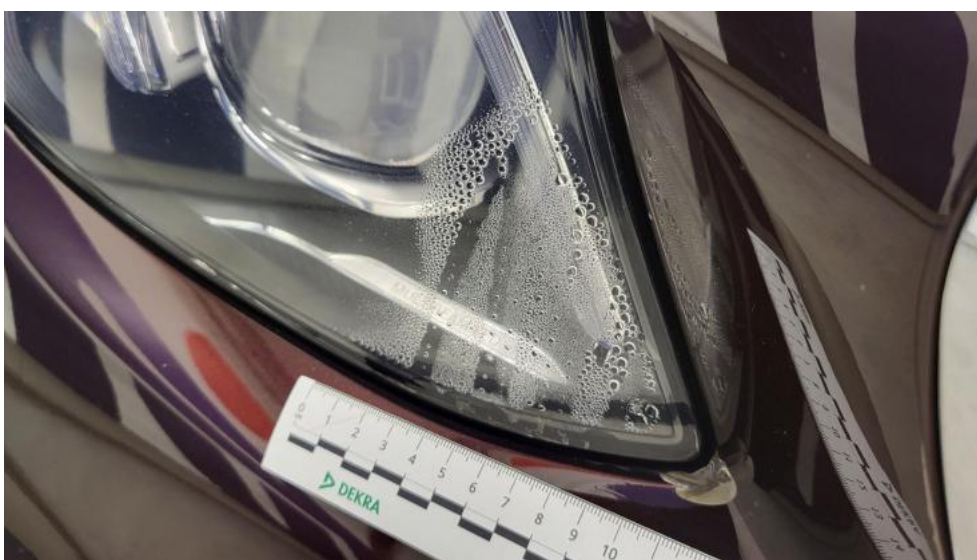
**Fot. 52.**

Niesprawne przyciski funkcyjne w jednym z kluczyków, grot prawidłowy. Rysy na samochodzie. Pokrywa bagażnika nie otwiera się do końca. Przegląd B1 wymagany od 225dni. Niesprawna kamera cofania. Pojazd oklejony folią. Pomiar lakieru wykonany na folii oprócz elementów: słupki środkowy lewy/prawy. Reflektory, lampy i lusterka oklejone folią.

Reflektor P - Inne 1

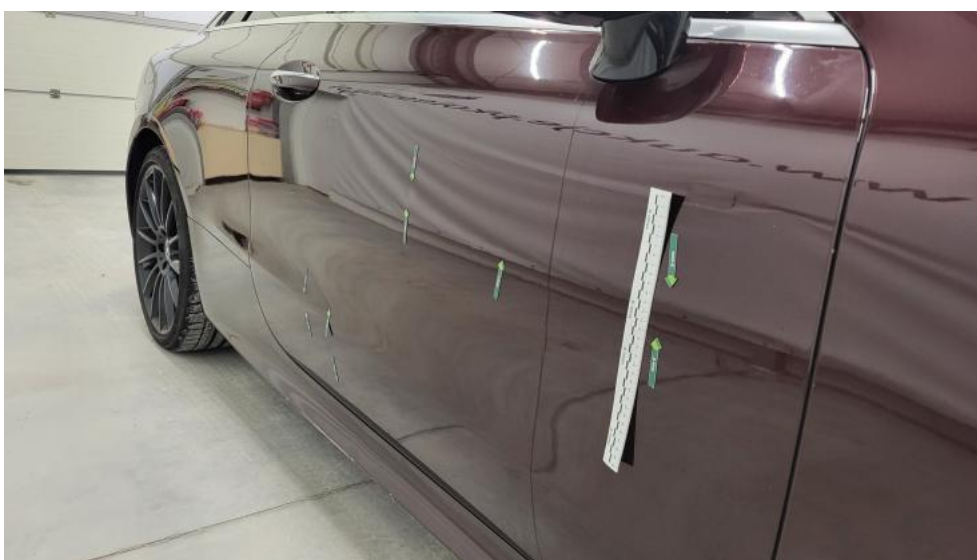
**Fot. 54.**

Drzwi przednie P - Wgniecenie/odkształcenie 1

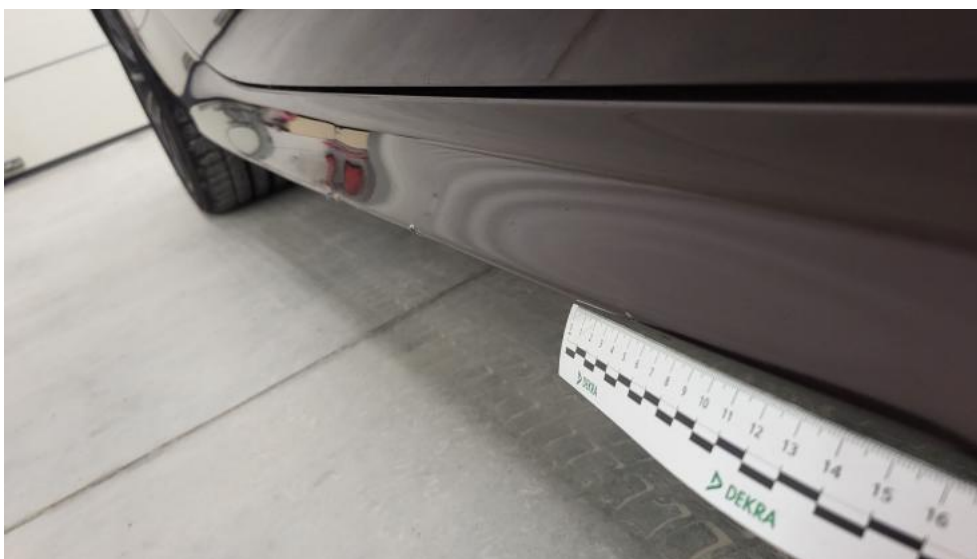
**Fot. 57.**

Próg P - Wgniecenie/odkształcenie 1

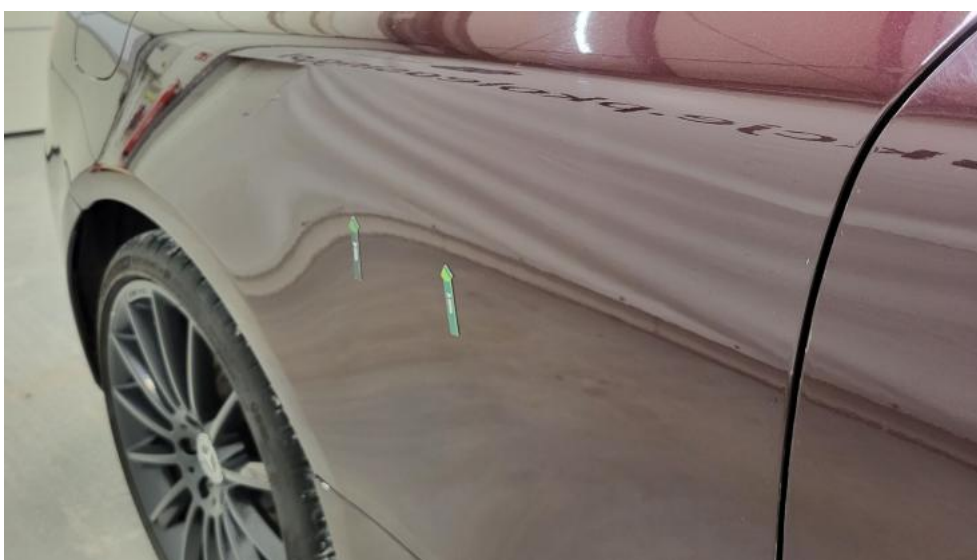
**Fot. 60.**

Łotnik tylny P / Ściana boczna P - Wgniecenie/odkształcenie 1

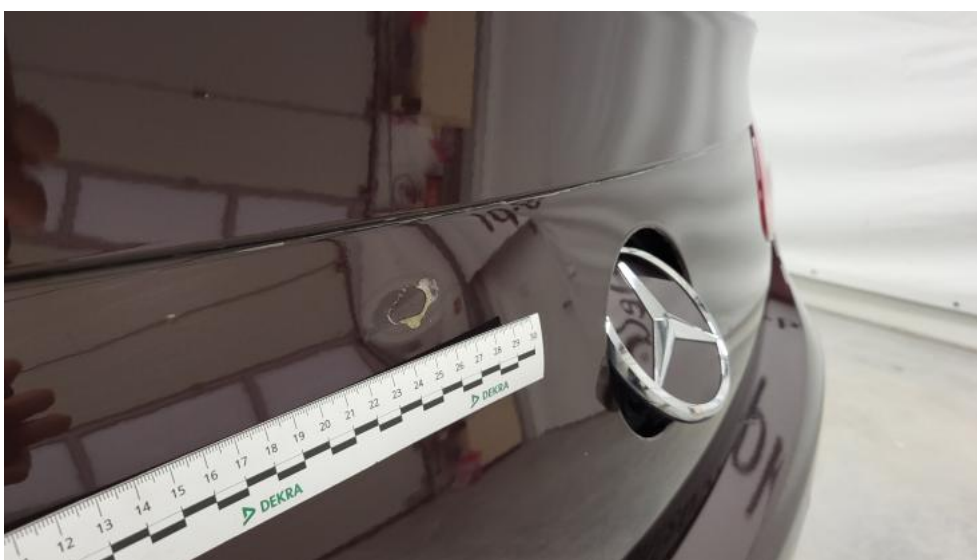
**Fot. 62.**

Pokrywy bagażnika - Wgniecenie/odkształcenie 1

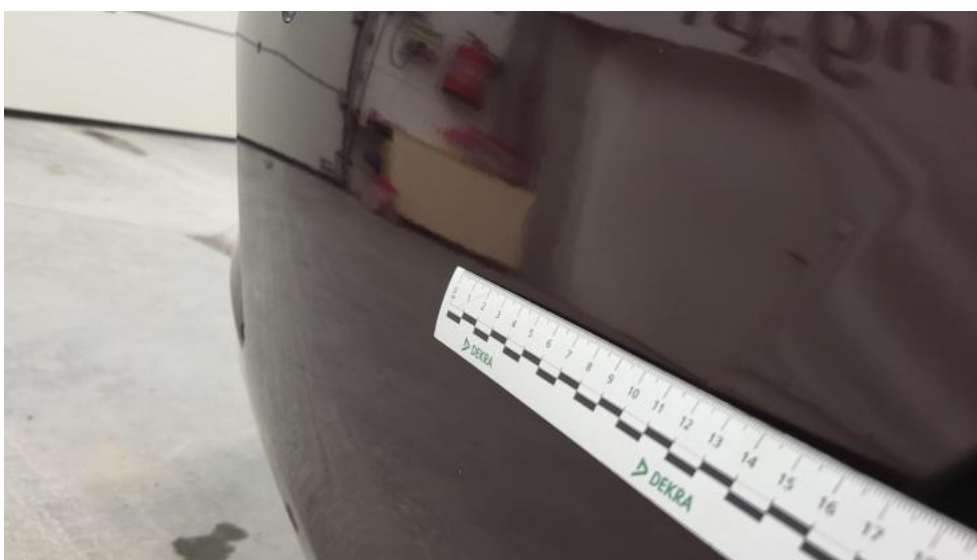
**Fot. 64.**

Zderzak tylny - Wgniecenie/odkształcenie 1

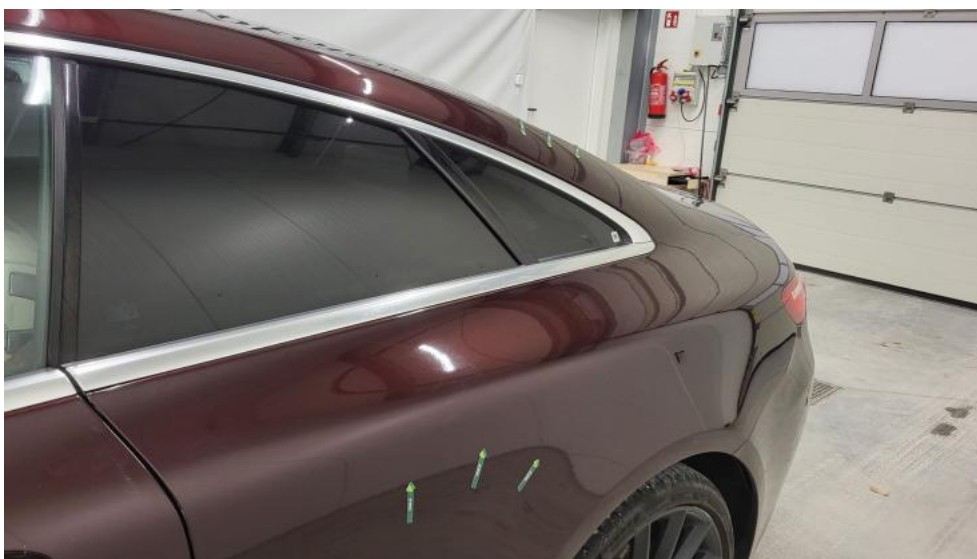
**Fot. 65.**

Błotnik tylny L / Ściana boczna L - Wgniecenie/odkształcenie 1

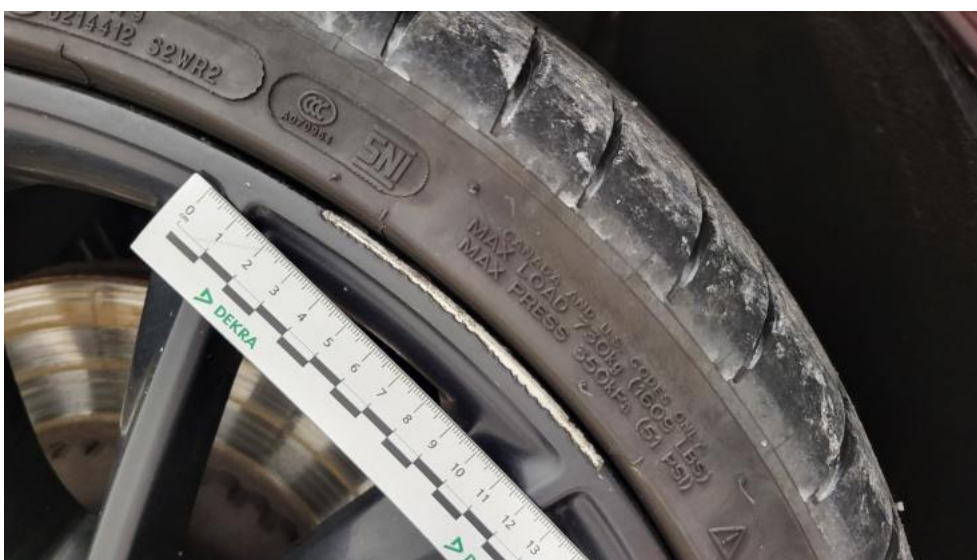
**Fot. 66.**

Felga aluminiowa tylna L - Rysa/odprysk 1

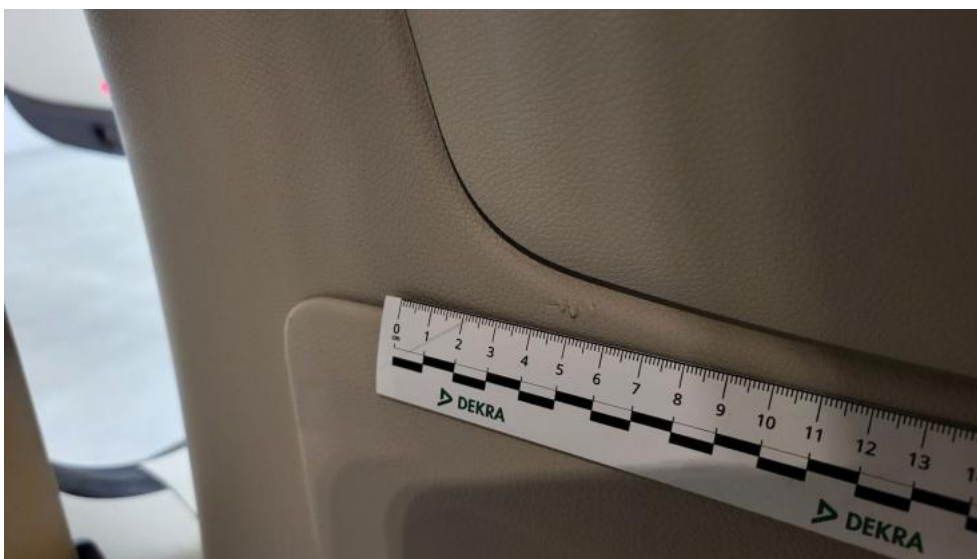
**Fot. 77.**

Fotel prz. lew. - Wgniecenie/odkształcenie 1

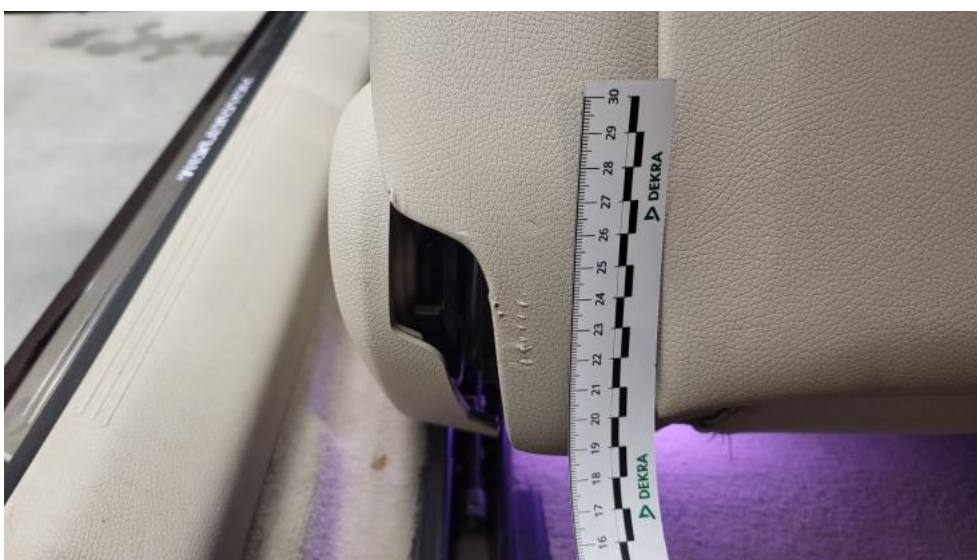
**Fot. 78.**

Fotel prz. lew. - Pęknięcie/rozerwanie 1

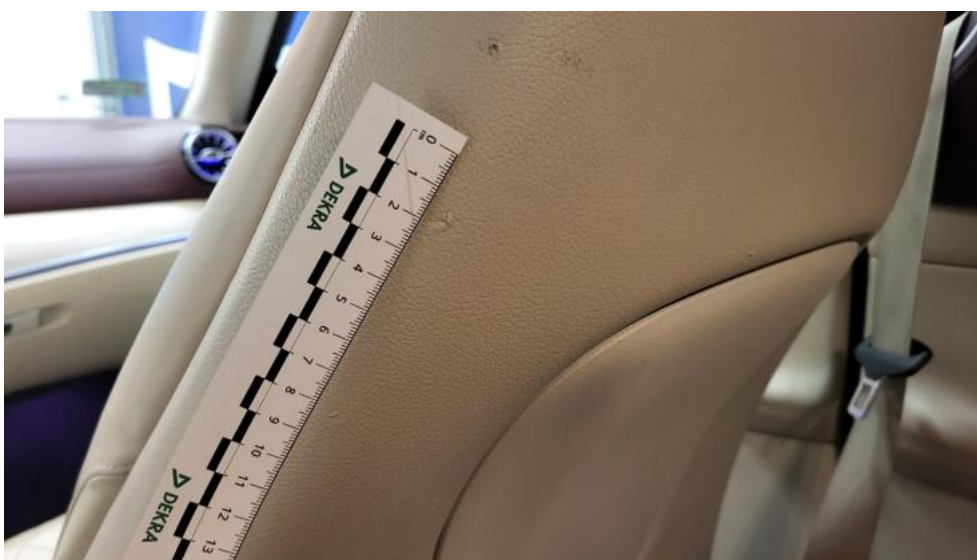
**Fot. 80.**

Fotel prz. praw. - Wgniecenie/odkształcenie 1

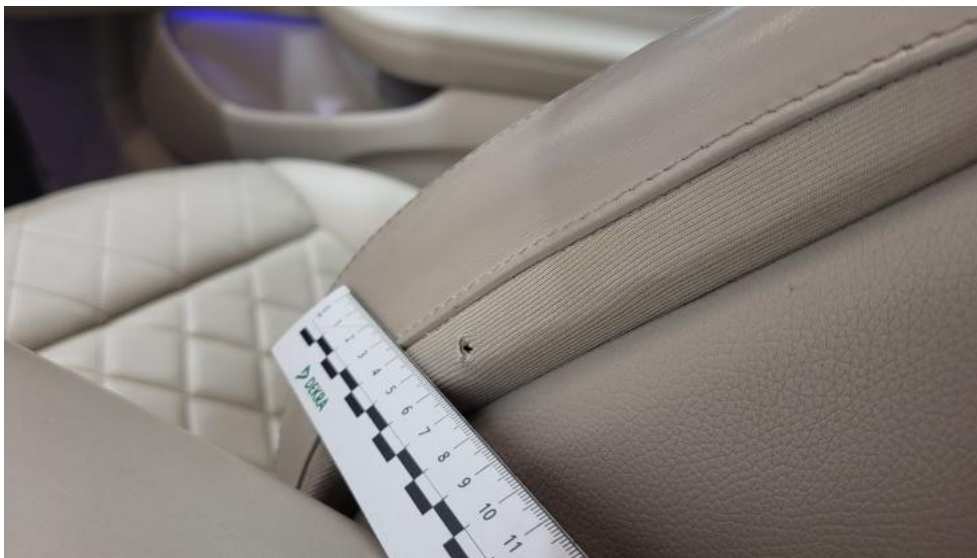
**Fot. 81.**

Fotel prz. praw. - Pęknięcie/rozerwanie 1

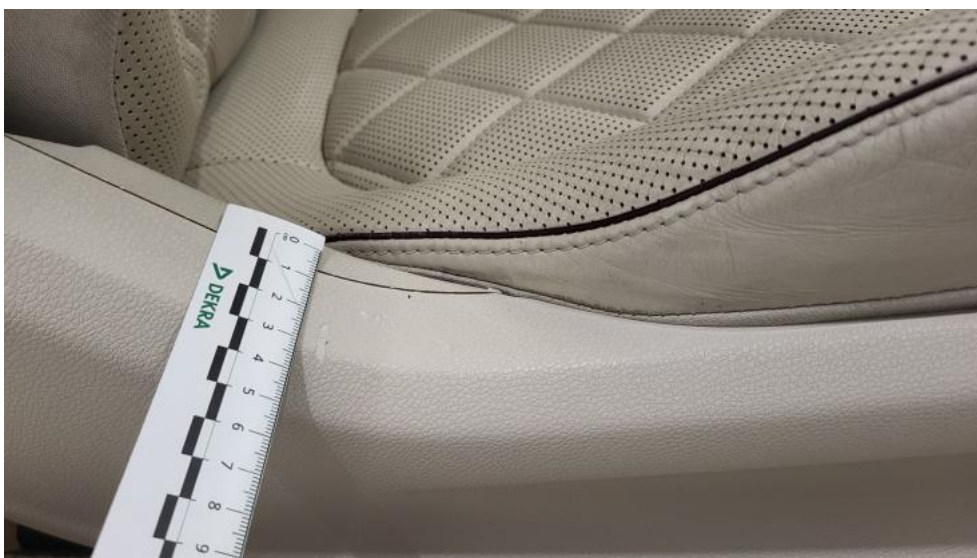
**Fot. 82.**

Ośłony fotela prz. P - Rysa/odprysk 1

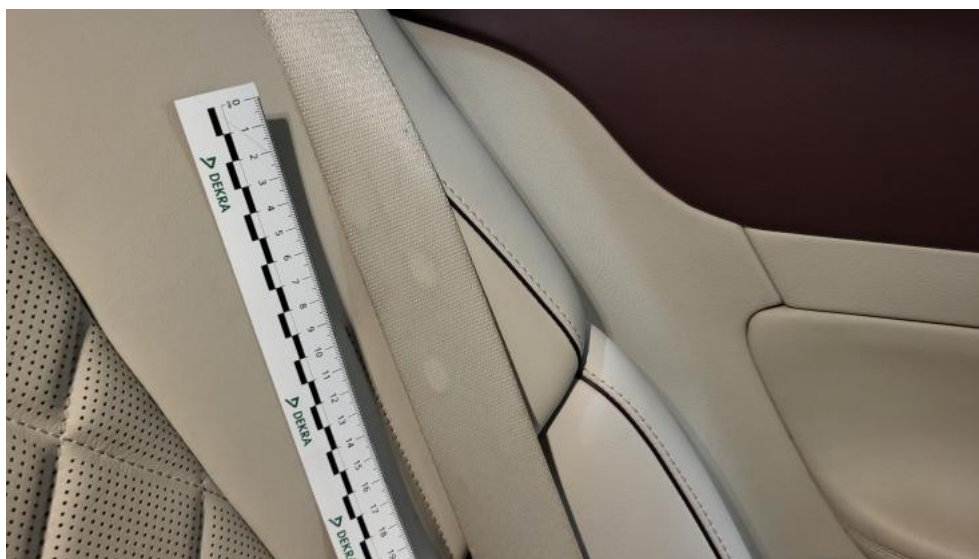
**Fot. 87.**

Pas bezpieczeństwa tylny lewy - Inne 1
