Nr zlecenia DEKRA: PKOL(W)/LODZ/93699/25/12/01  
Nr zlecenia/szkody: 19/002643  
Data zlecenia: 01-12-2025

**DEKRA Polska - Centrala**  
02-673 Warszawa, ul. Konstruktorska 12A

| Producent | BMW |
| Model | Seria 3 [F30/F80] 15-18 |

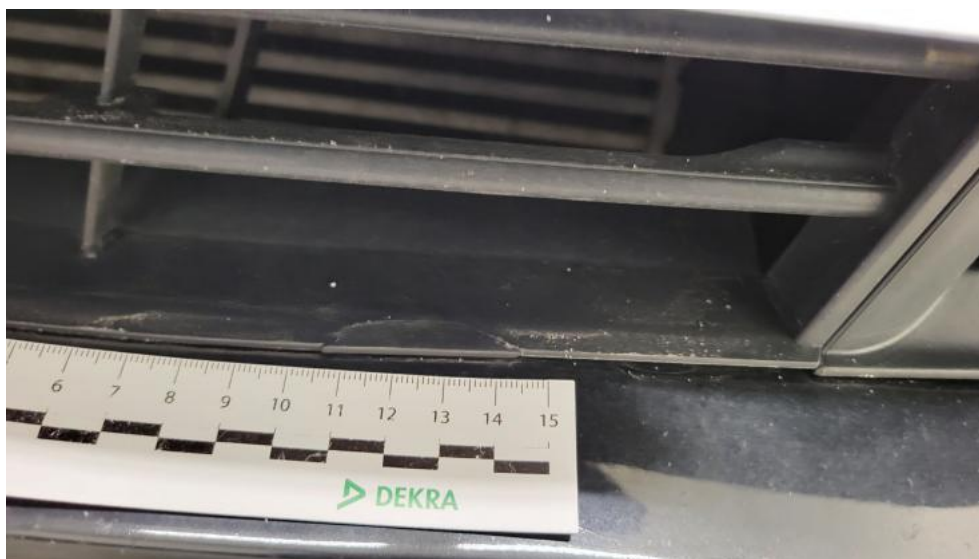
Krata zderzaka prz. - Pęknięcie/rozerwanie 1

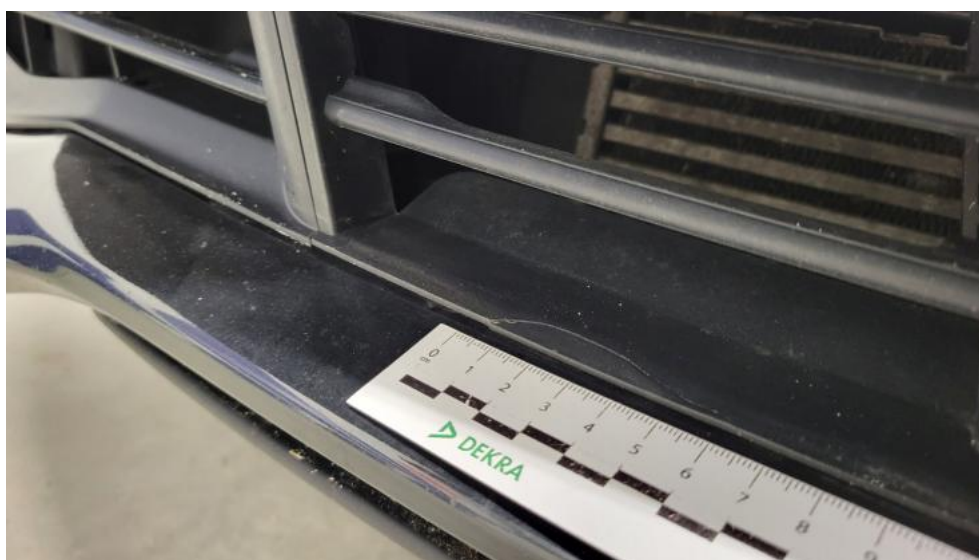
Krata zderzaka prz. - Pęknięcie/rozerwanie 2

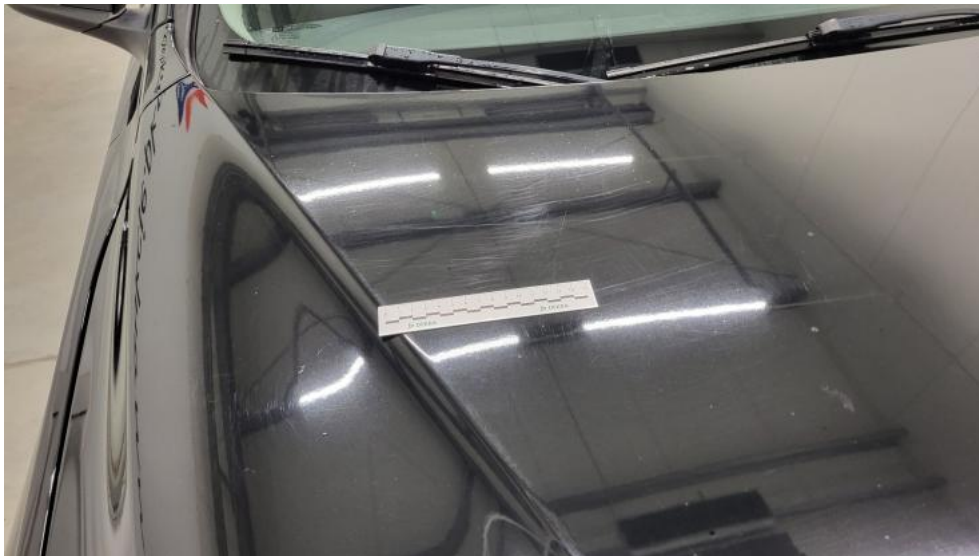
Pokrywa komory silnika - Rysa/odprysk 1

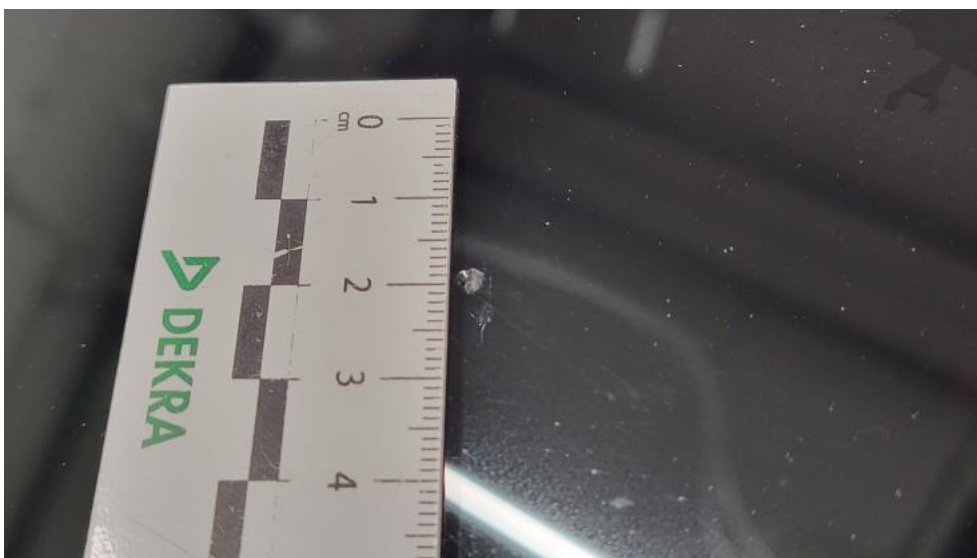
Szyba czołowa - Pęknięcie/rozerwanie 1

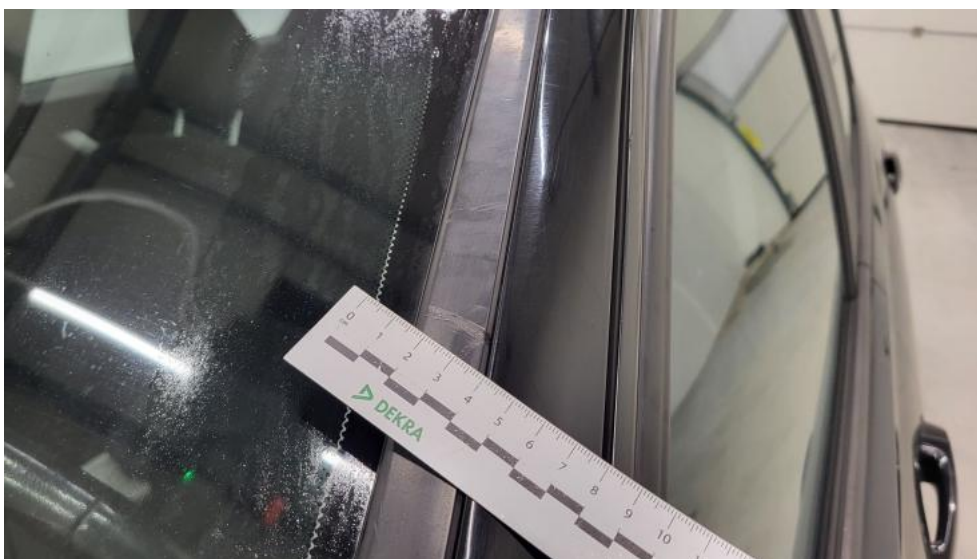
Uszczelka/listwa szyby czołowej - Rysa/odprysk 1

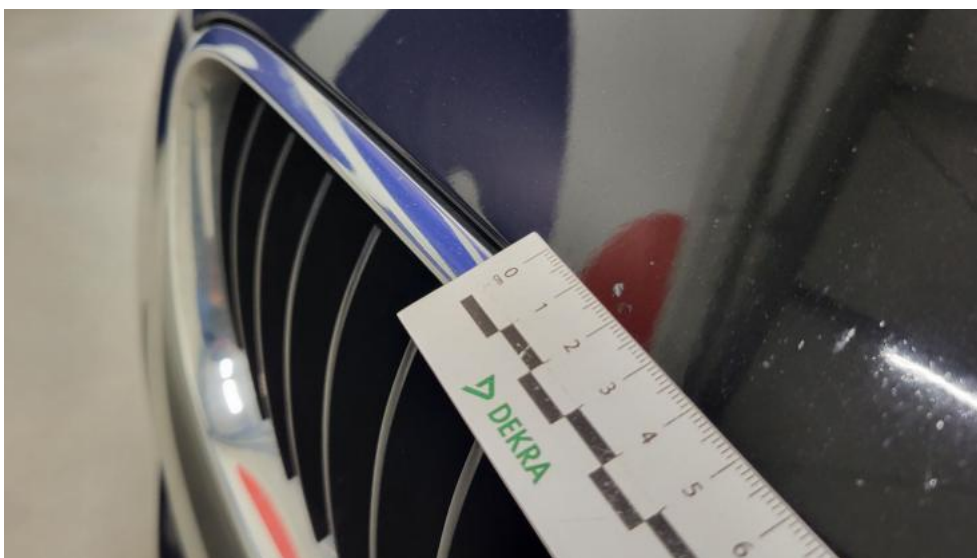
Zderzak - Rysa/odprysk 1

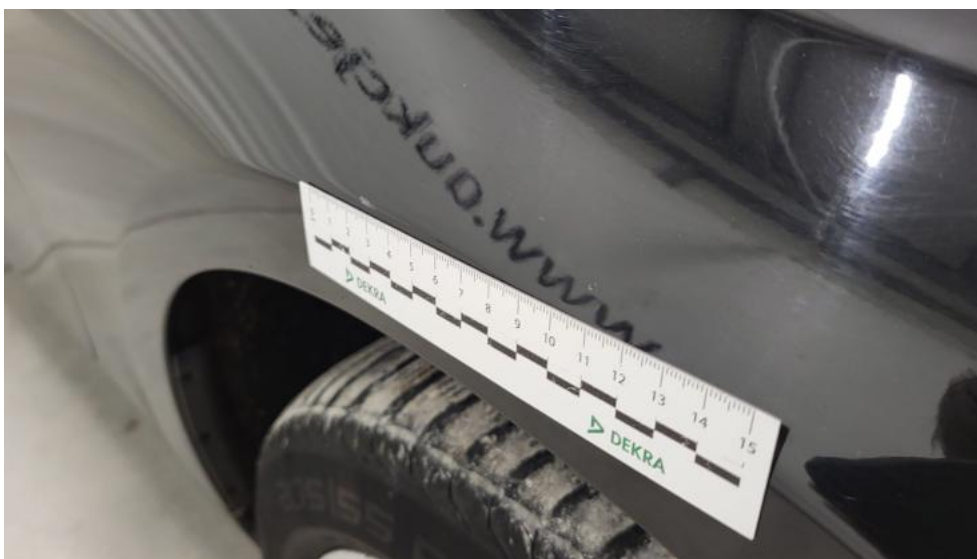
Błotnik przedni P - Rysa/odprysk 1

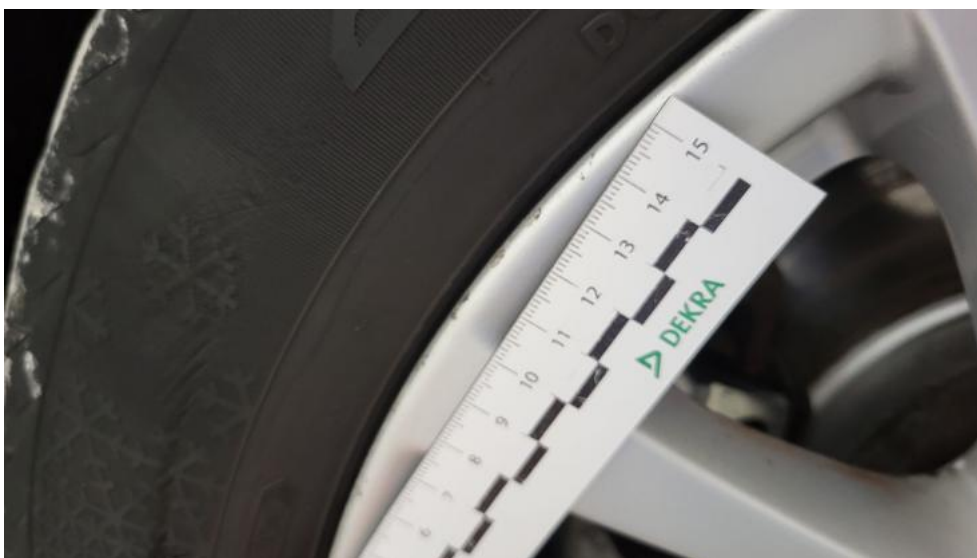
Felga aluminiowa przednia P - Rysa/odprysk 1

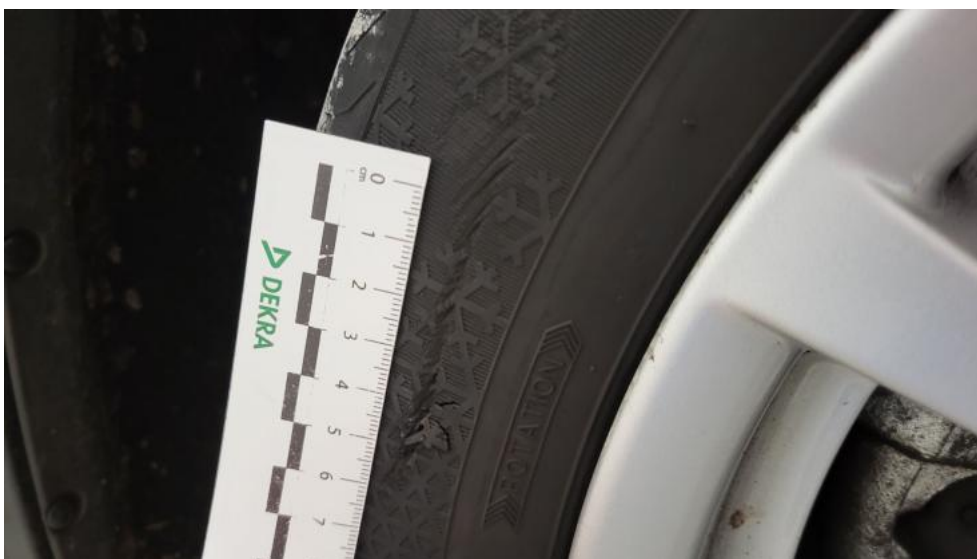
| Oś | Koło | Producent, typ | Rozmiar | Profil zmierzony |
|---|---|---|---|---|
| przednia | prawe | VREDESTEIN, SNOWTRACS | 205/55 16 91H | 2,5 mm |

Opona przednia P - Pęknięcie/rozerwanie 1

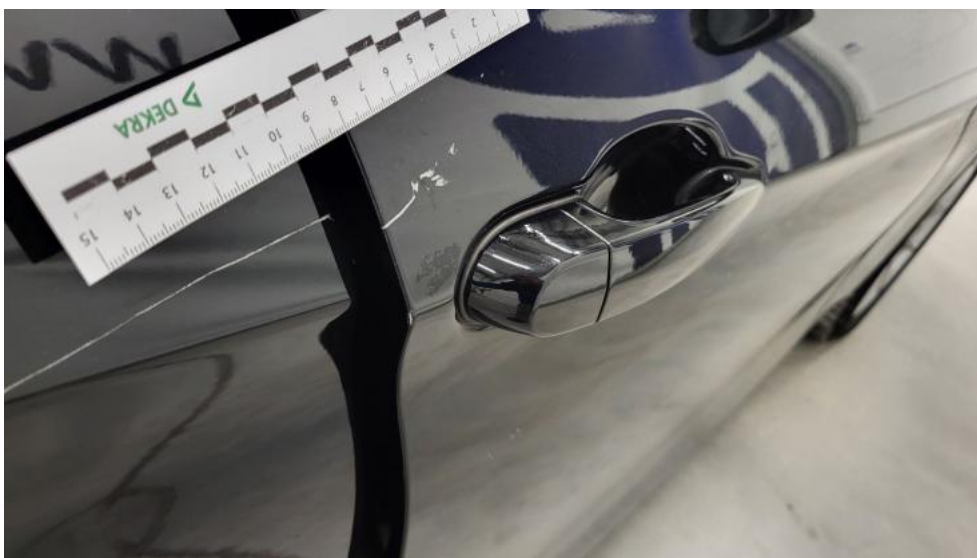
Drzwi przednie P - Rysa/odprysk 1

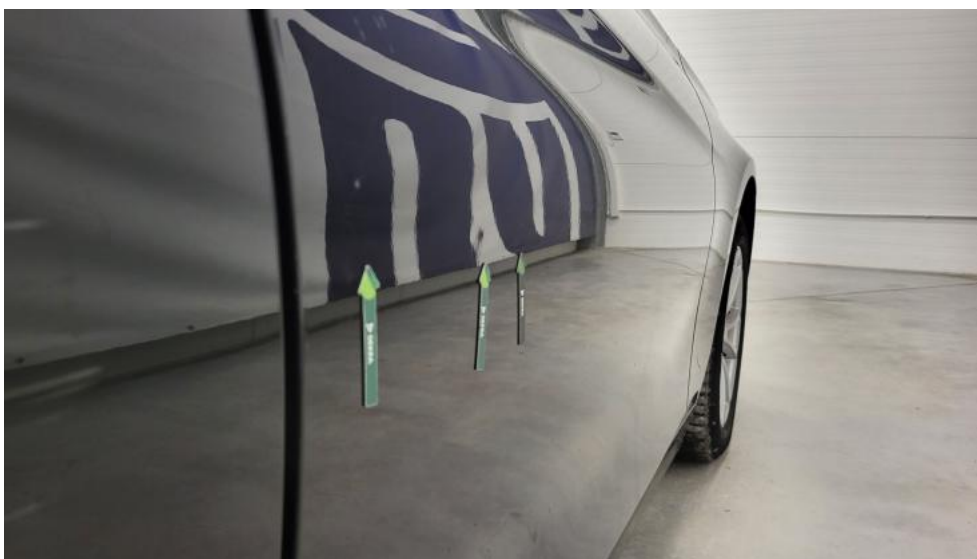
Drzwi przednie P - Wgniecenie/odkształcenie 1

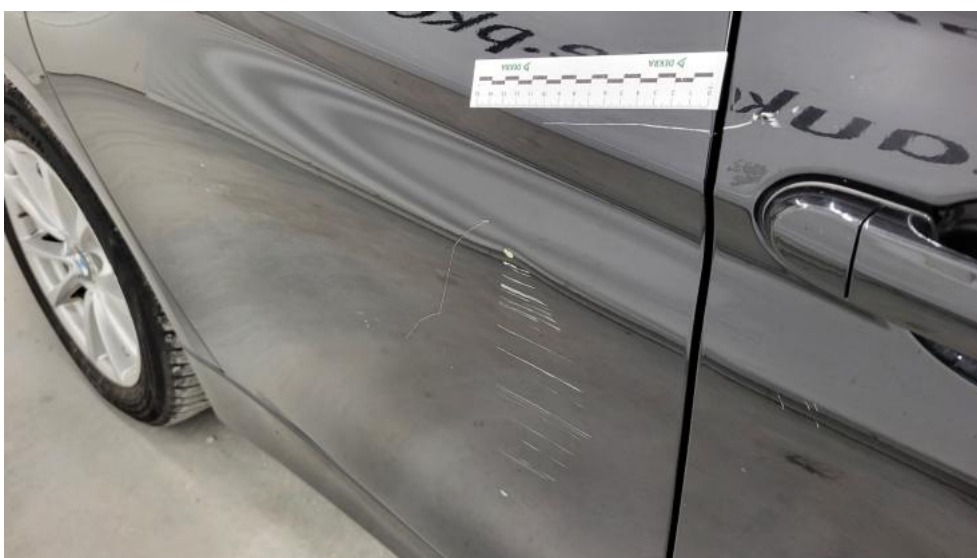
Drzwi tylne P - Rysa/odprysk 1

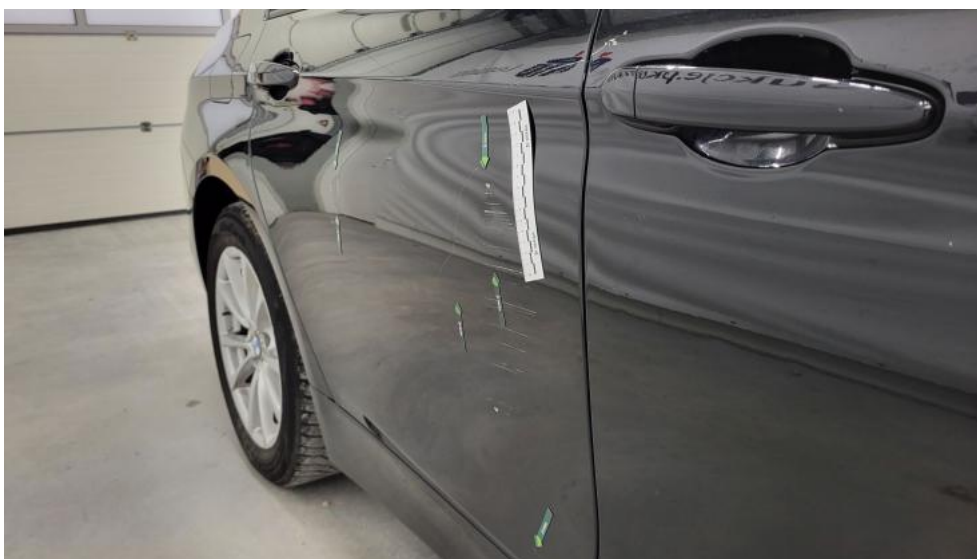
Drzwi tylne P - Wgniecenie/odkształcenie 1

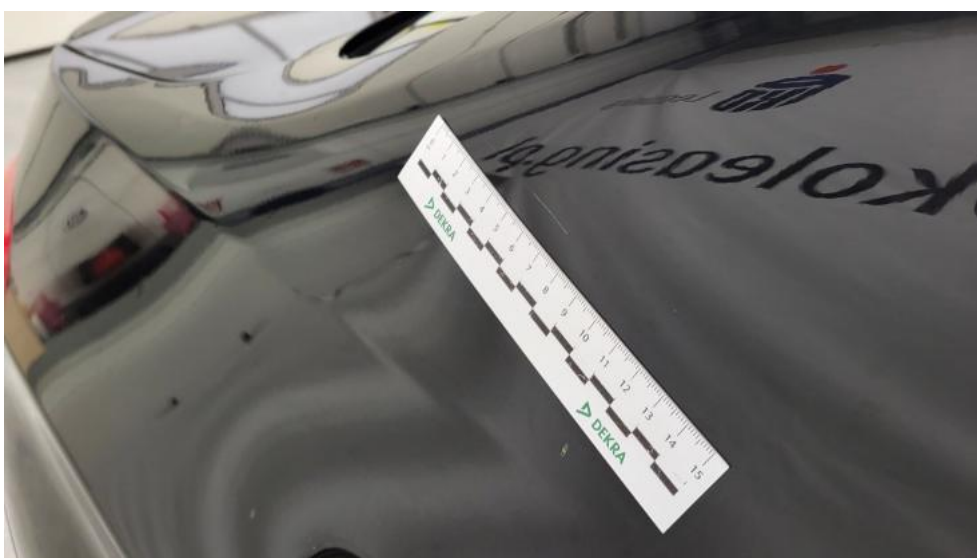
Łotnik tylny P / Ściana boczna P - Rysa/odprysk 1

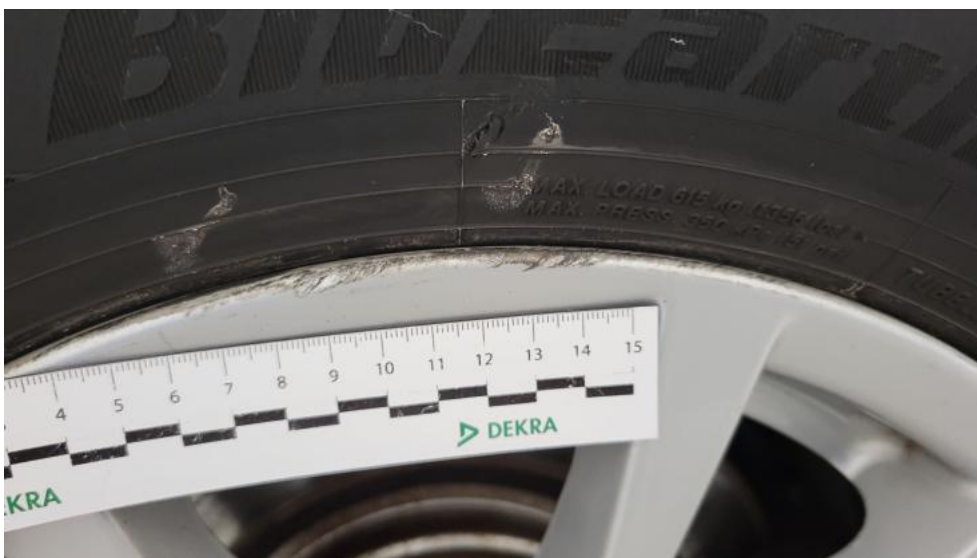
Felga aluminiowa tylna P - Rysa/odprysk 1

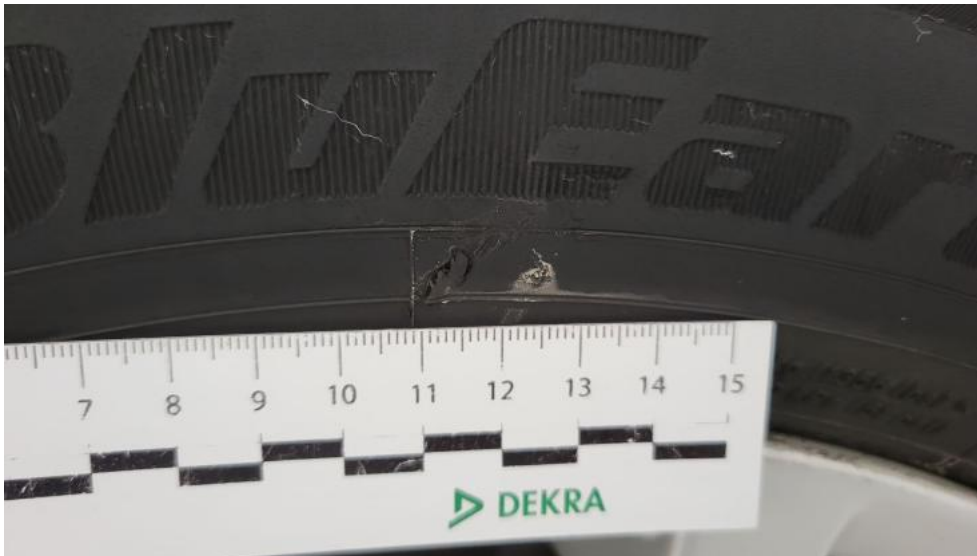
| Oś | Koło | Producent, typ | Rozmiar | Profil zmierzony |
|---|---|---|---|---|
| tylna | prawe | YOKOHAMA, BLUEARTH WINTER V906 | 205/55 16 91H | 1,5 mm |

Opona tylna P - Pęknięcie/rozerwanie 1

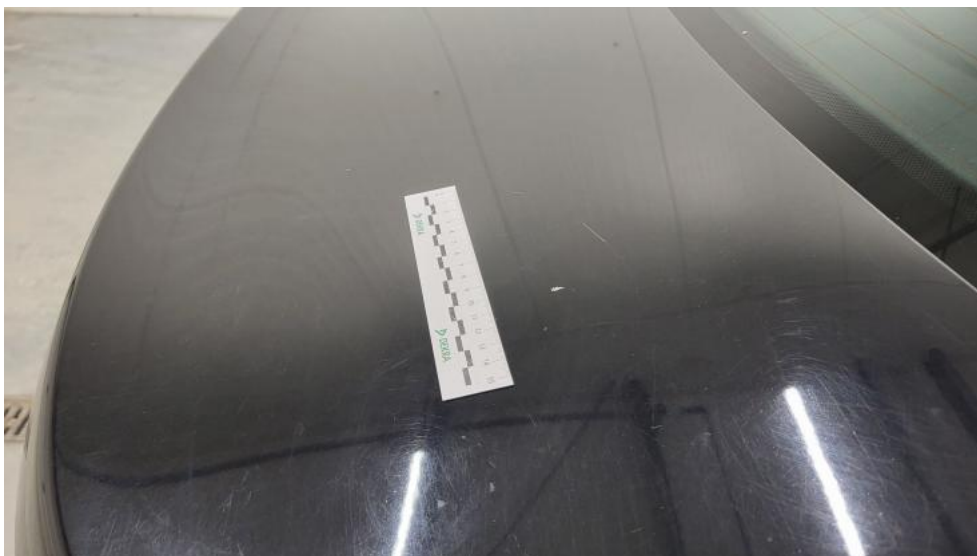
Pokrywy bagażnika - Rysa/odprysk 1

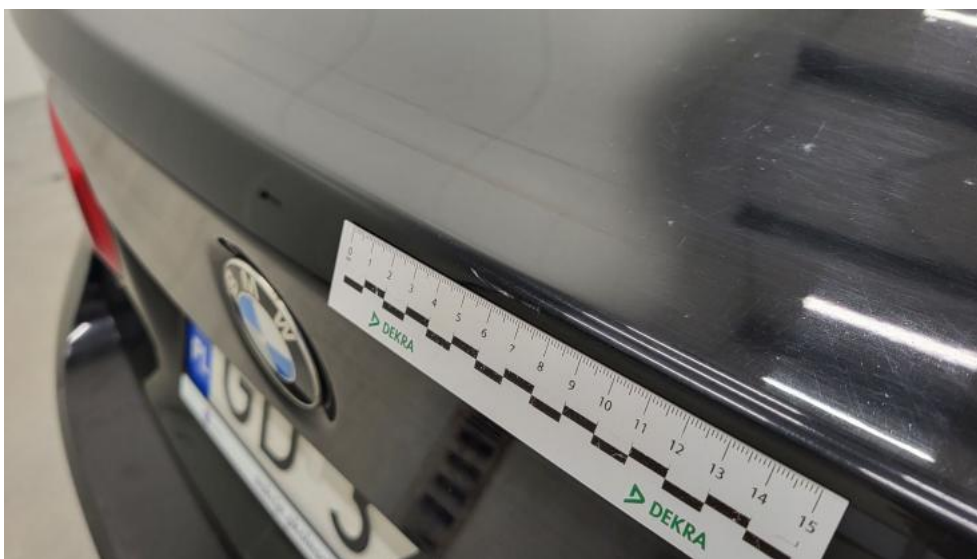
Pokrywy bagażnika - Rysa/odprysk 2

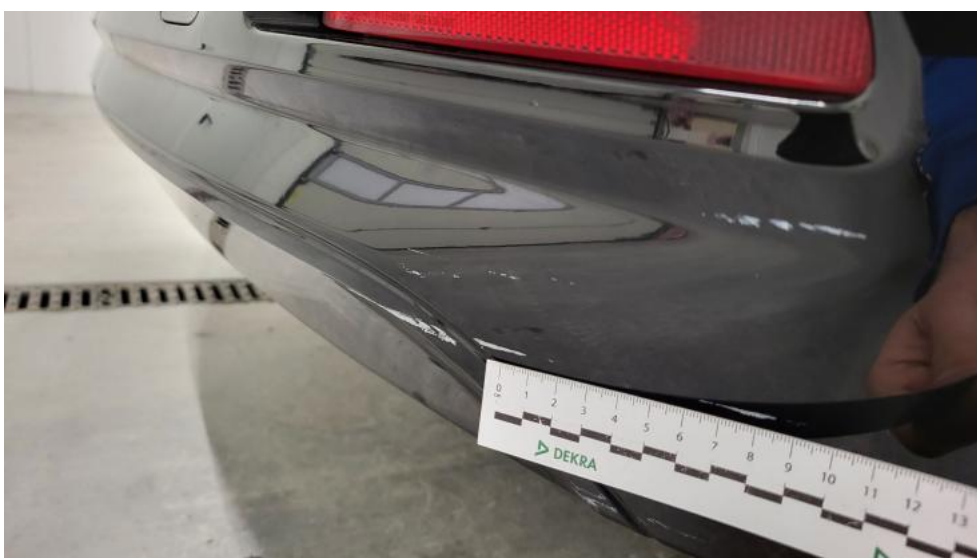
Zderzak tylny - Rysa/odprysk 1

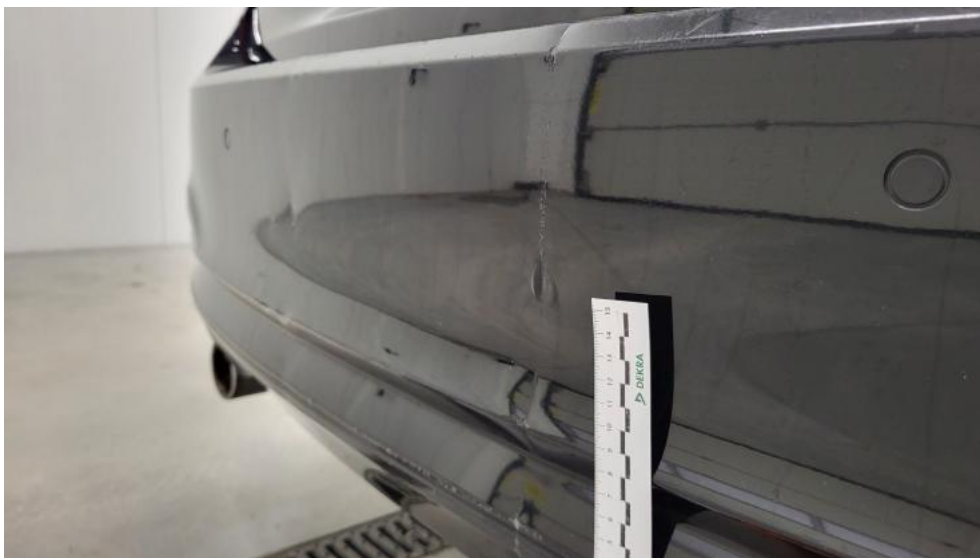
Zderzak tylny - Wgniecenie/odkształcenie 1

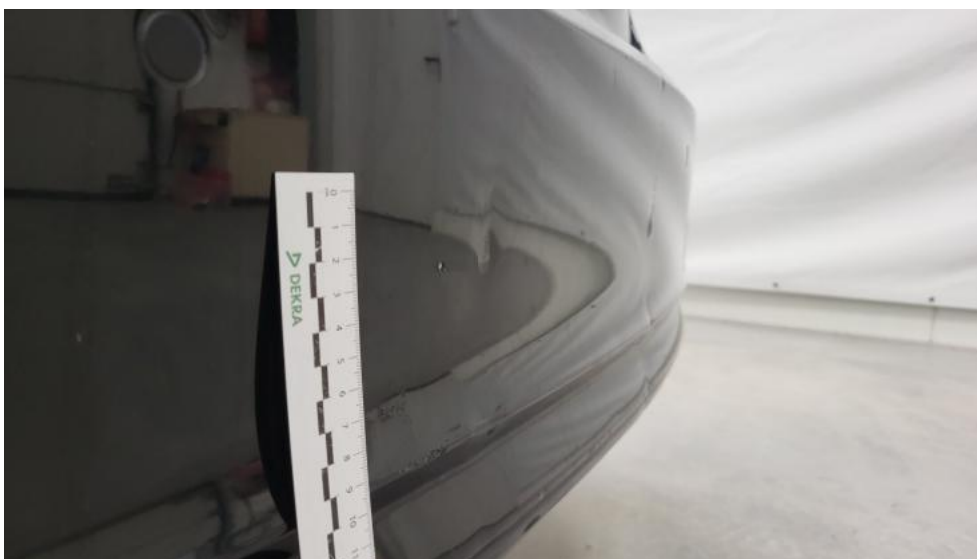
Zderzak tylny - Wgniecenie/odkształcenie 2

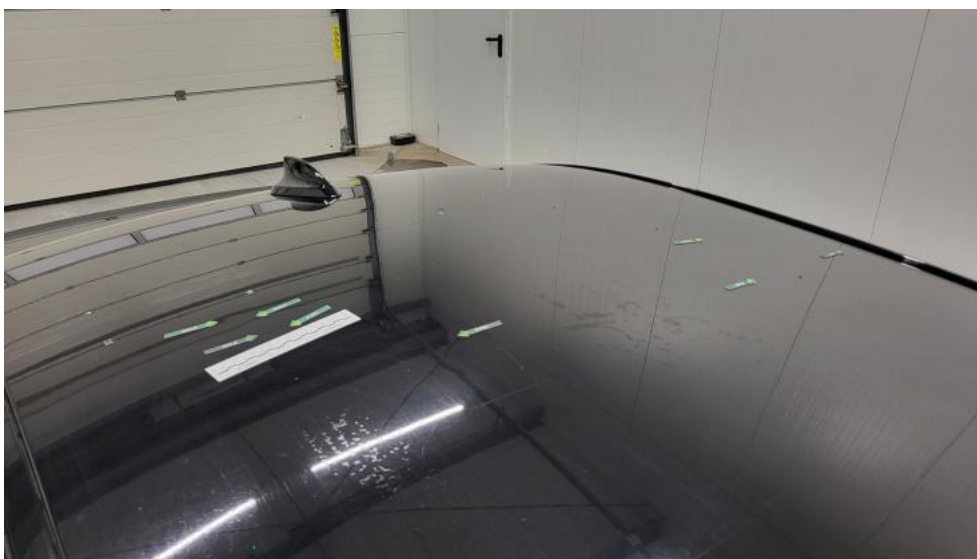
Dach - Wgniecenie/odkształcenie 1

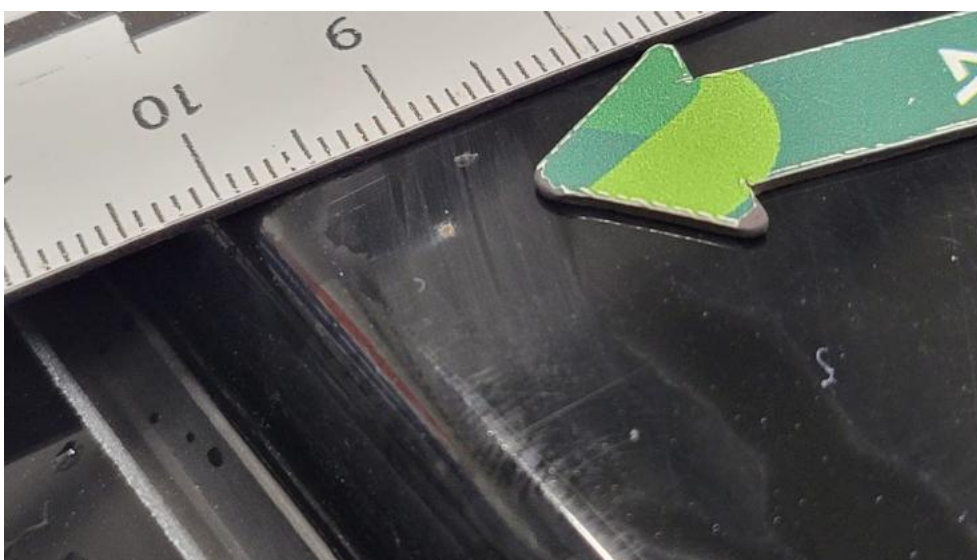
Dach - Inne 1

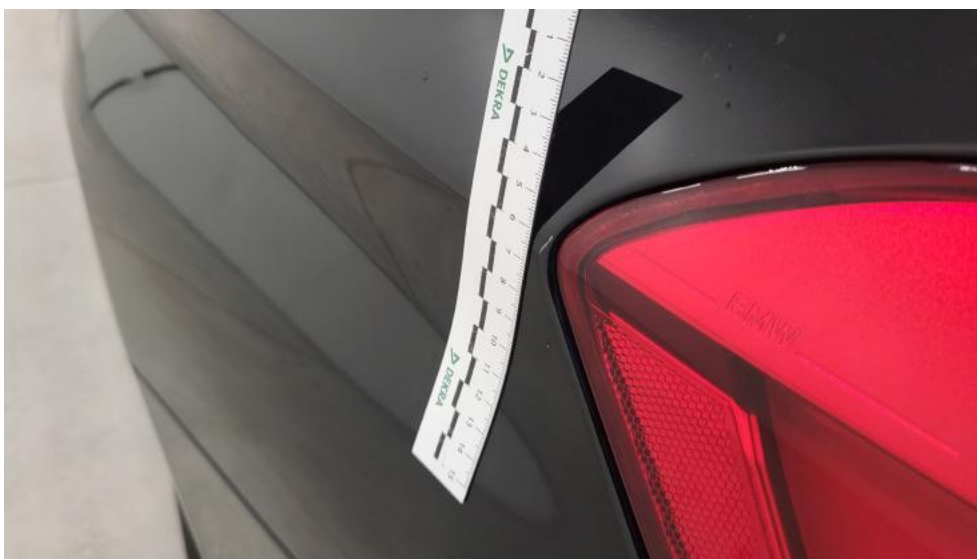
Błotnik tylny L / Ściana boczna L - Rysa/odprysk 1

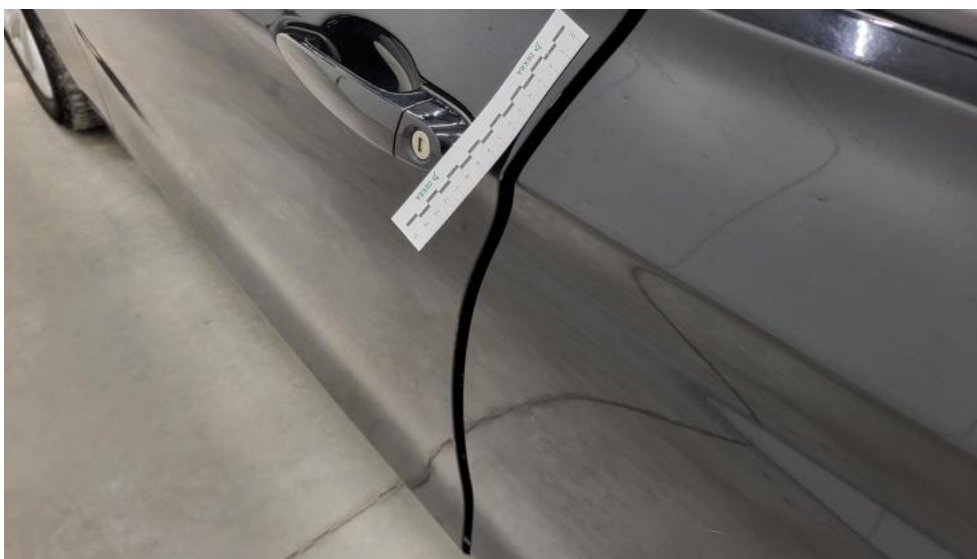
Drzwi przed L - Rysa/odprysk 1

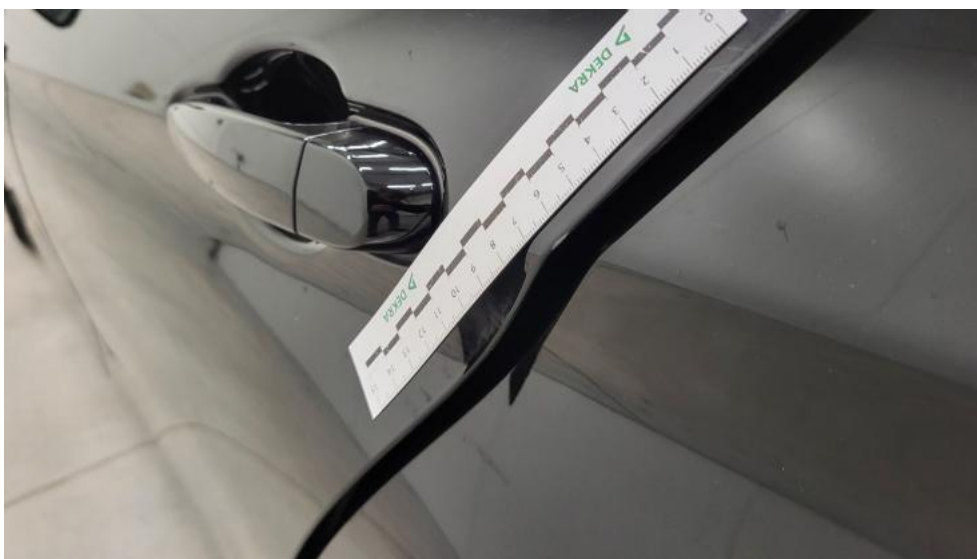
Drzwi tylne L - Rysa/odprysk 1

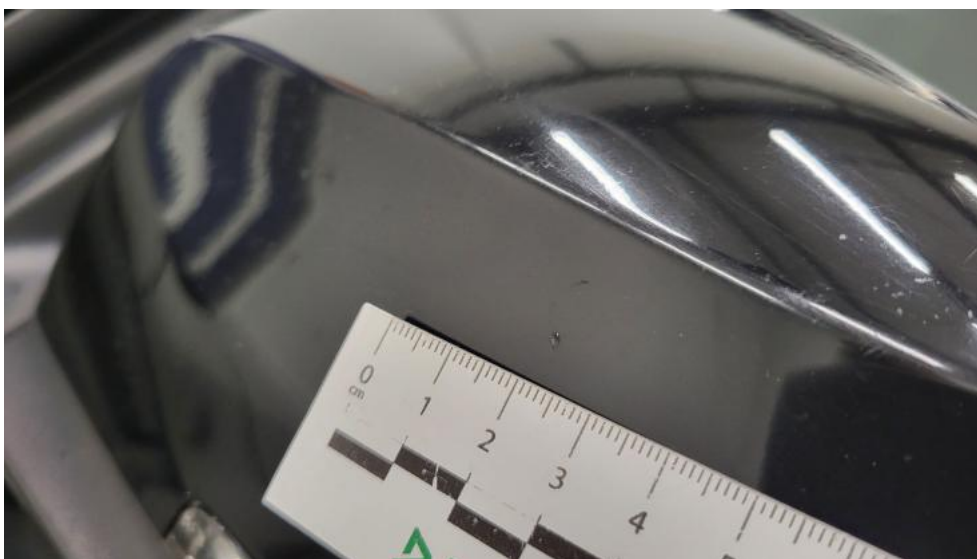
Lusterko zew L - Rysa/odprysk 1

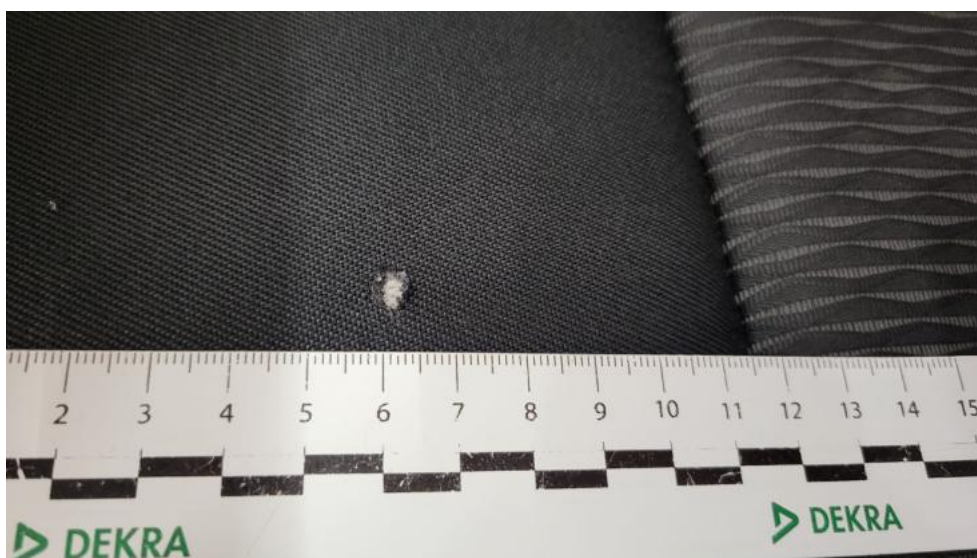
Fotel prz. lew. - Pęknięcie/rozerwanie 1

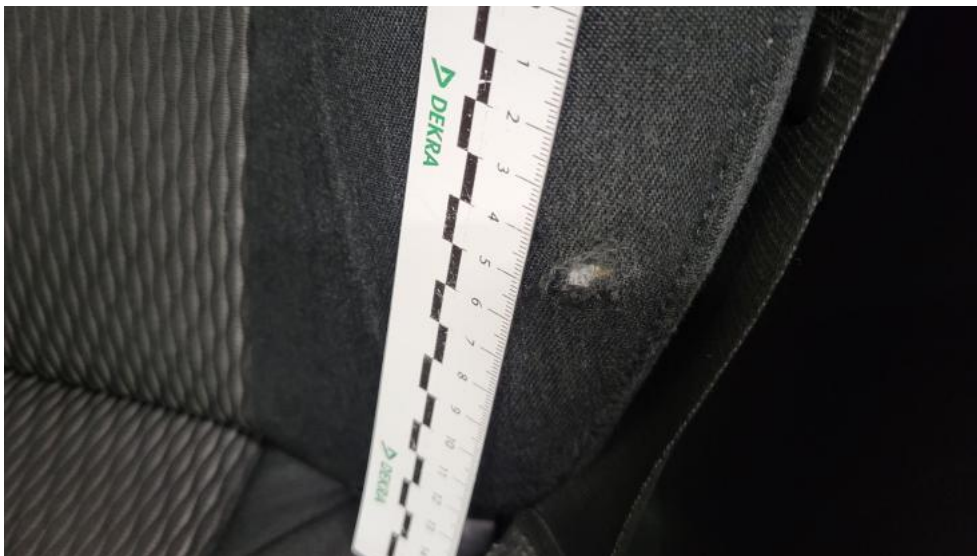
Fotel prz. lew. - Pęknięcie/rozerwanie 2

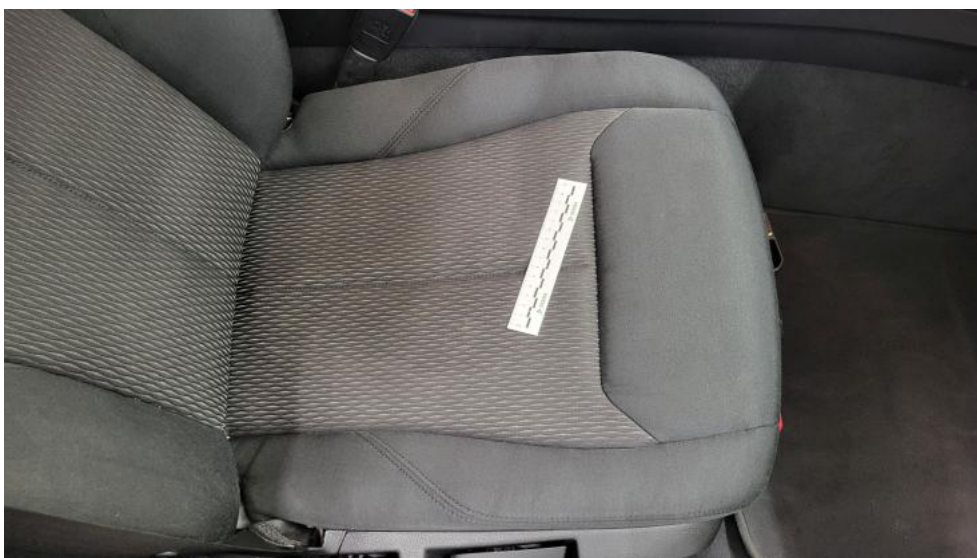
Fotel prz. praw. - Inne 1

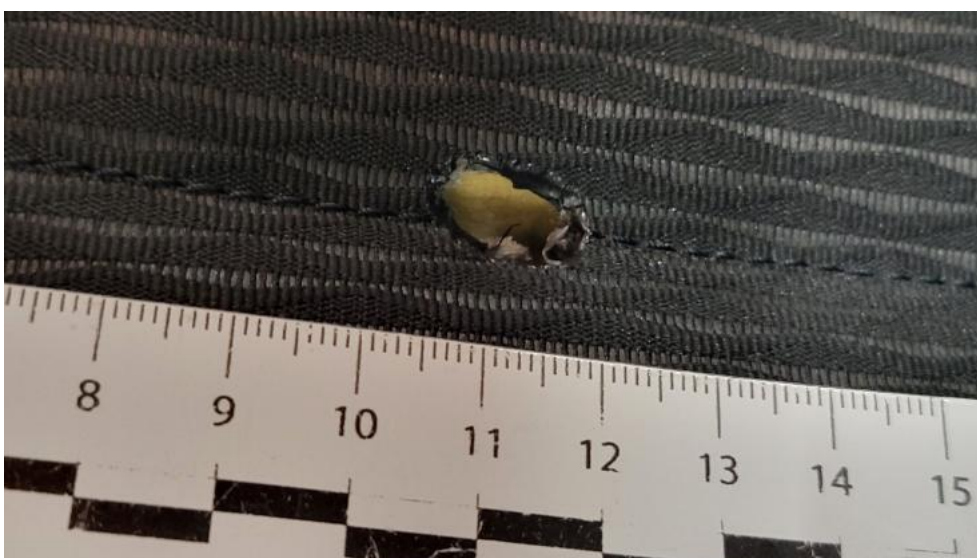
Kanapa tyl. - Pęknięcie/rozerwanie 1

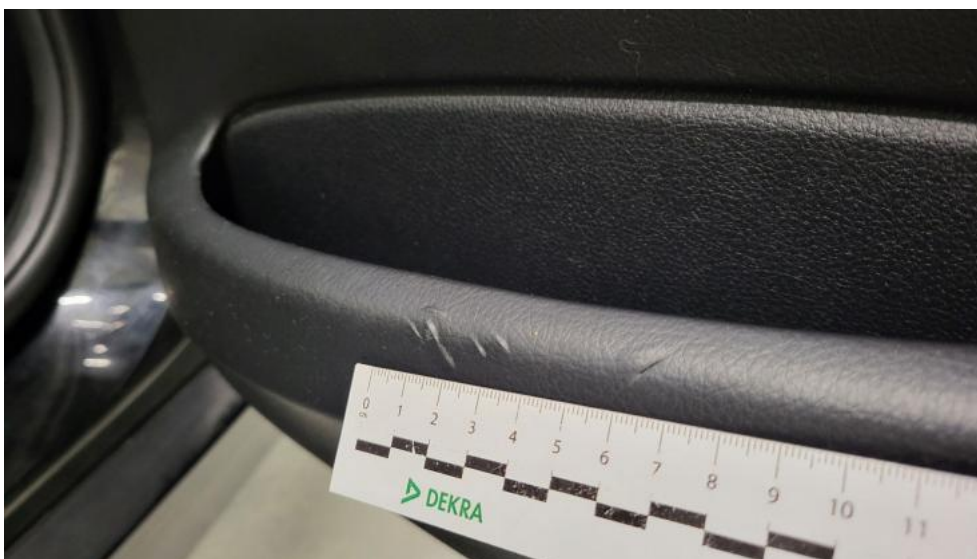
Tapicerka drzwi tylnych P - Wgniecenie/odkształcenie 1

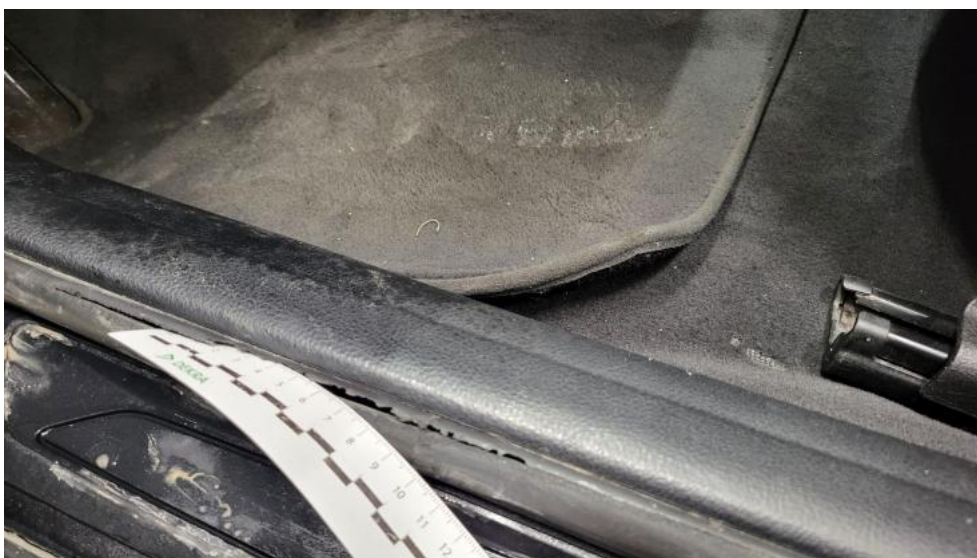
Uszczelka drzwi przednich L - Pęknięcie/rozerwanie 1

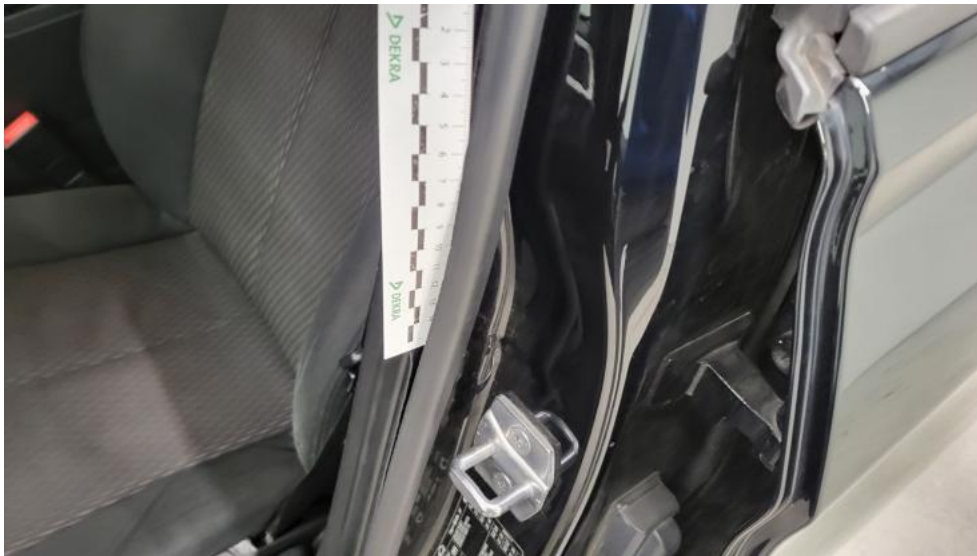
Uszczelka drzwi przednich L - Pęknięcie/rozerwanie 2

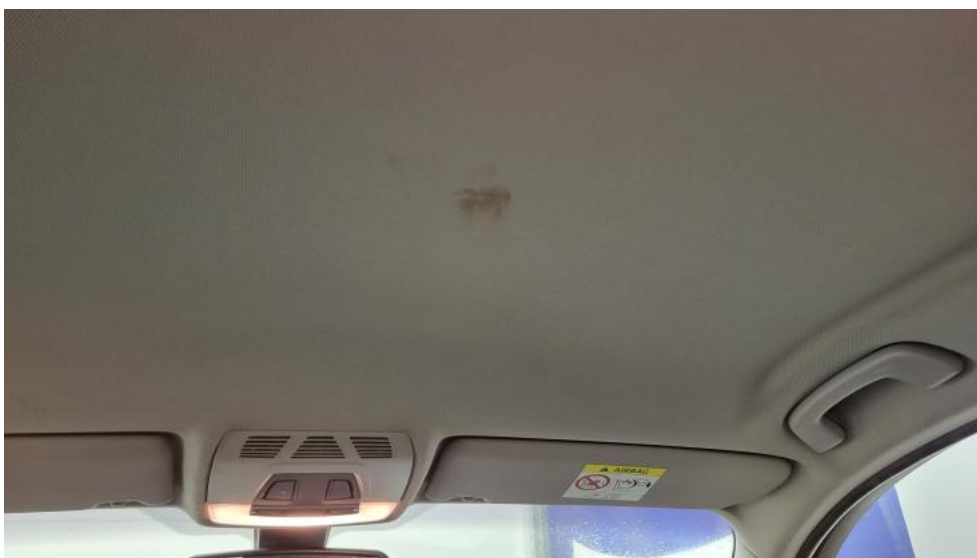
Podsufitka - Inne 1
