DEKRA's commission No. : PKOL(W)/LODZ/93183/25/11/28  
commission/ damage No. : 24/039215  
Date of commission: 28-11-2025

| Manufacturer | SKODA |
| Type / version | Kamiq 1.5 TSI Selection DSG |
| Registration /record No. | WU6447S |

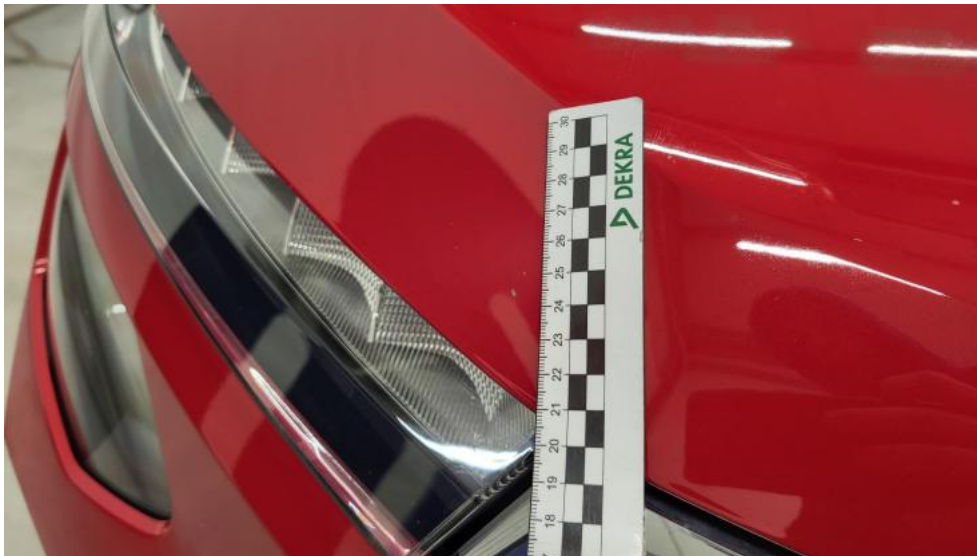
**Photo 39.**

Pokrywa komory silnika - Rysa/odprysk 1

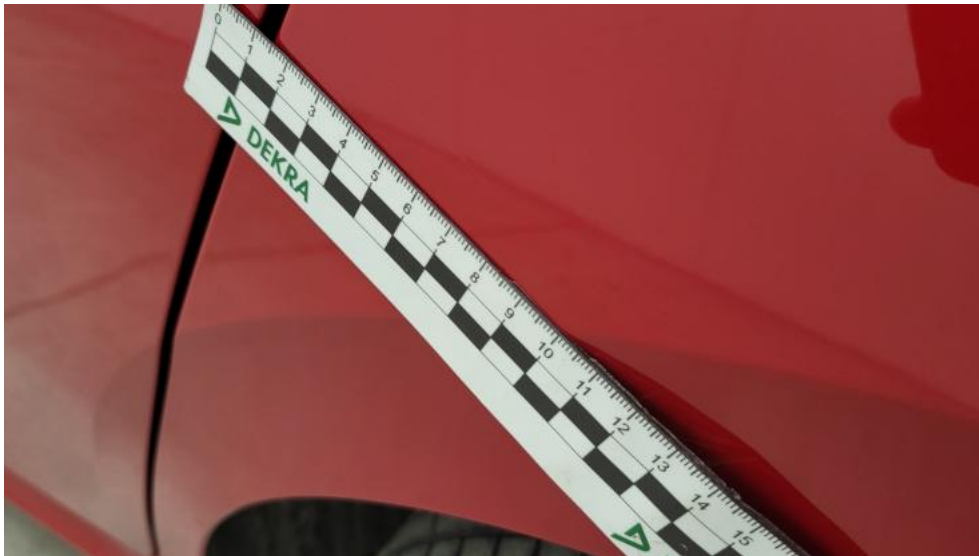
**Photo 45.**

Błotnik tylny L / Ściana boczna L - Rysa/odprysk 1

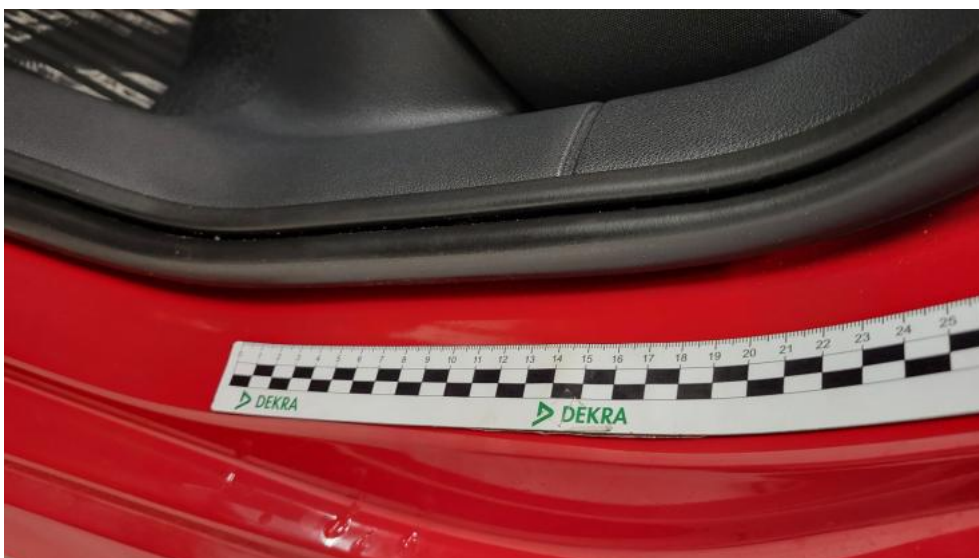
**Photo 46.**

Błotnik tylny L / Ściana boczna L - Rysa/odprysk 2
