Nr zlecenia DEKRA: PKOL(W)/LODZ/63441/22/10/26  
Nr zlecenia/szkody: 19/011590  
Data zlecenia: 26-10-2022

**DEKRA Polska - Centrala**  
02-673 Warszawa, ul. Konstruktorska 12A

**Zleceniodawca:**  
PKO Leasing Finance  
PKO Leasing SA  
Al. Śmigłego-Rydza 20  
93-281 Łódź

| Model | Fiesta 17-21 |

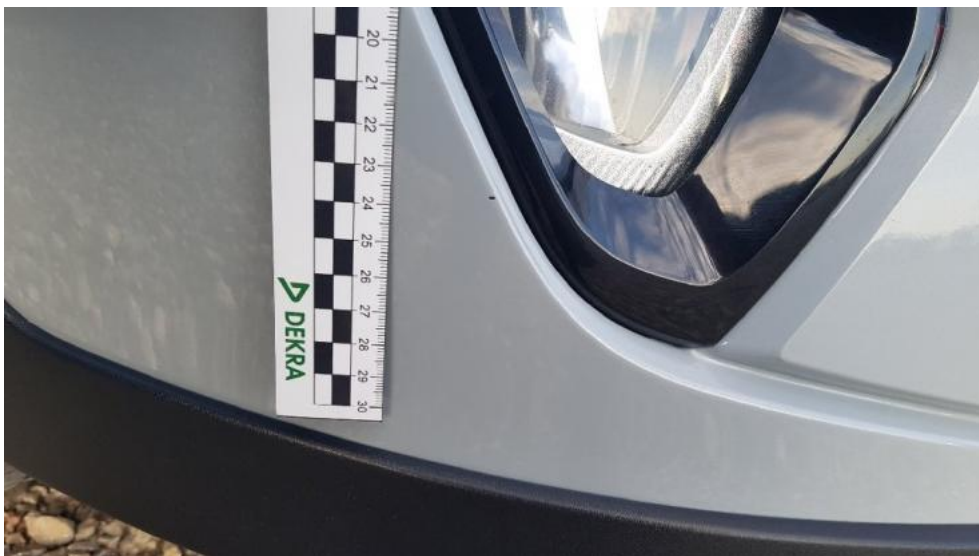
**Fot. 26.**  
Zderzak (Rysa/Odprysk)

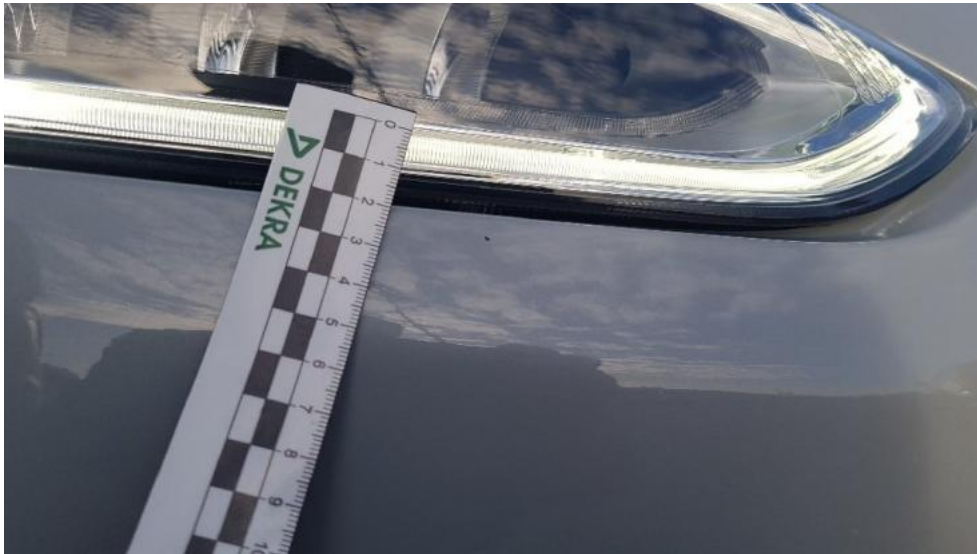
**Fot. 27.**  
Zderzak (Rysa/Odprysk 1)

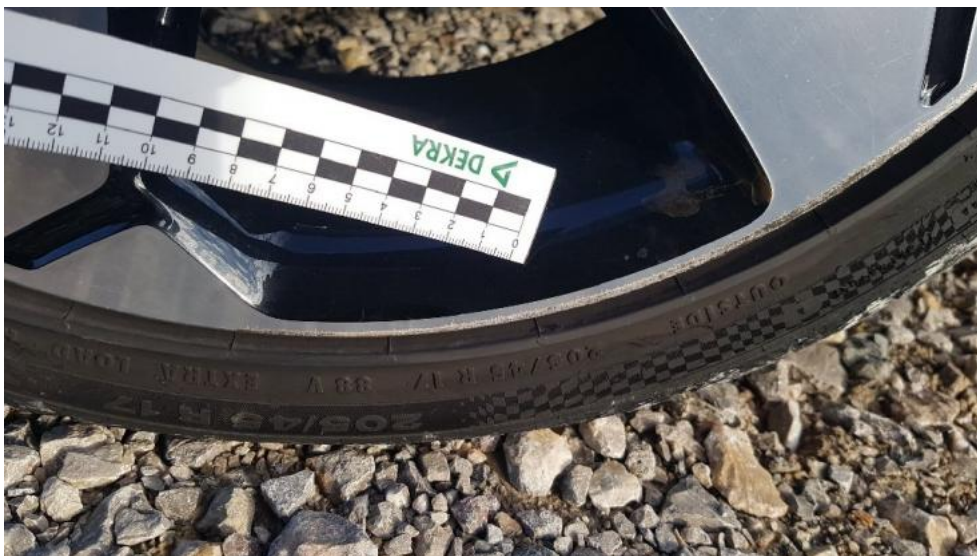
**Fot. 28.**  
Felga przednia prawa (Rysa/Odprysk)

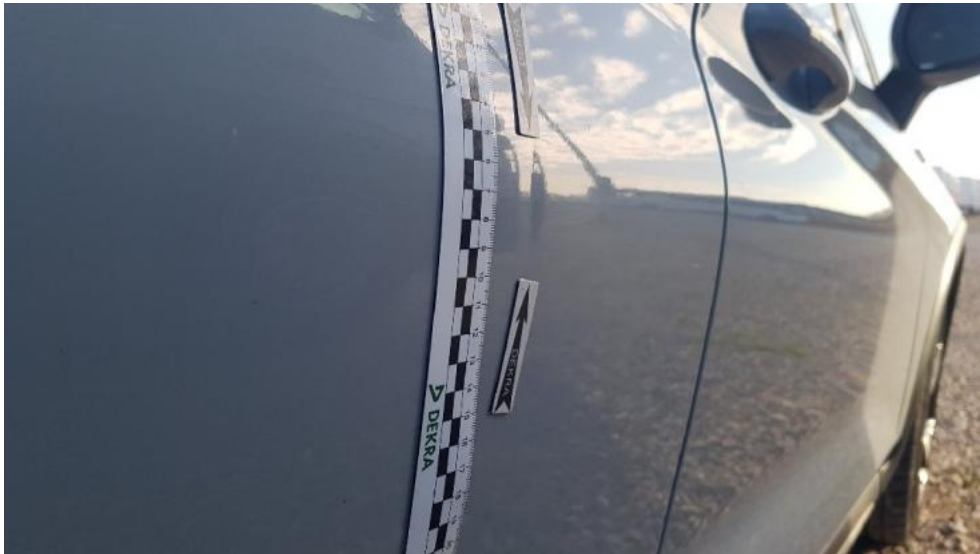
**Fot. 29.**

Drzwi tylne prawe (Wgniecie./Odształ.)

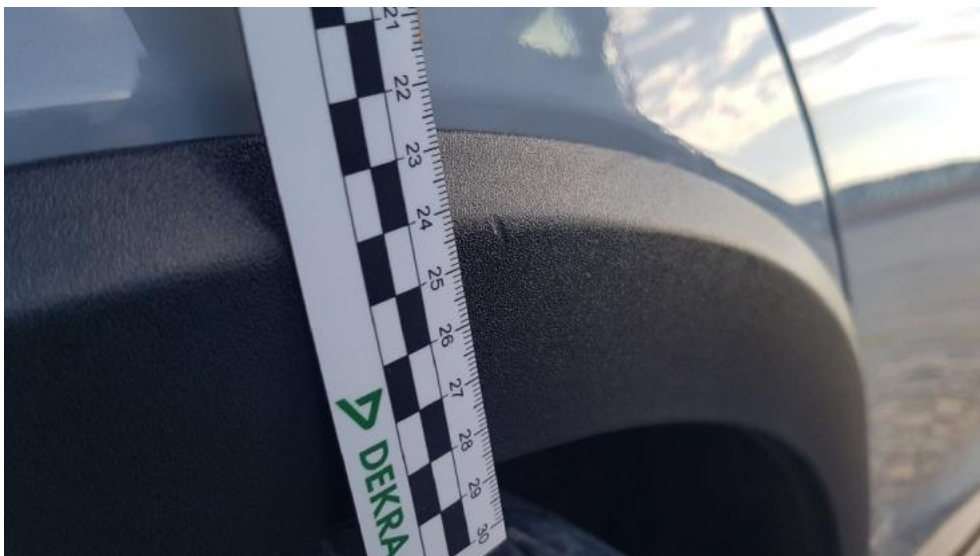
**Fot. 30.**

Łotnik tylny prawy/ściana boczna prawa (Rysa/Odprysk)

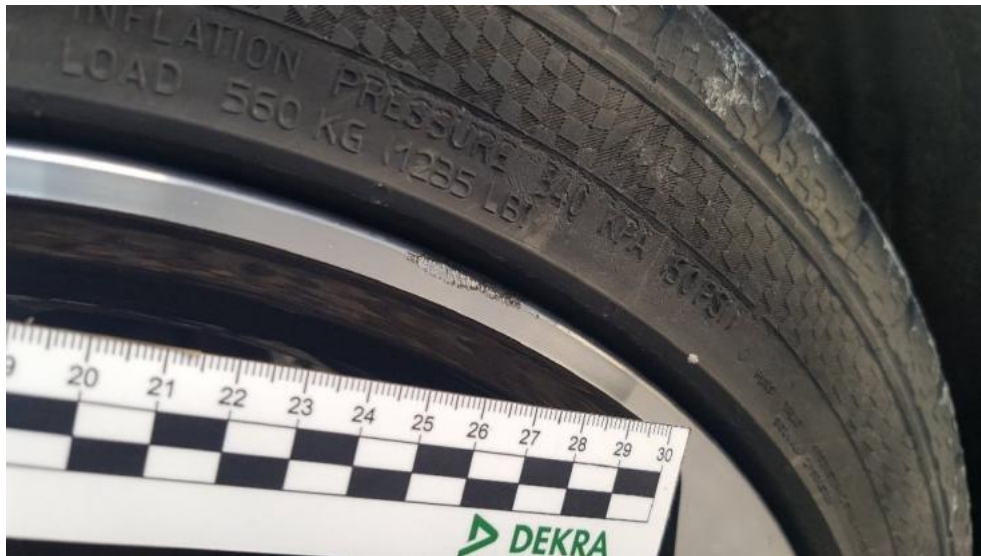
**Fot. 31.**  
Felga tylna prawa (Rysa/Odprysk)

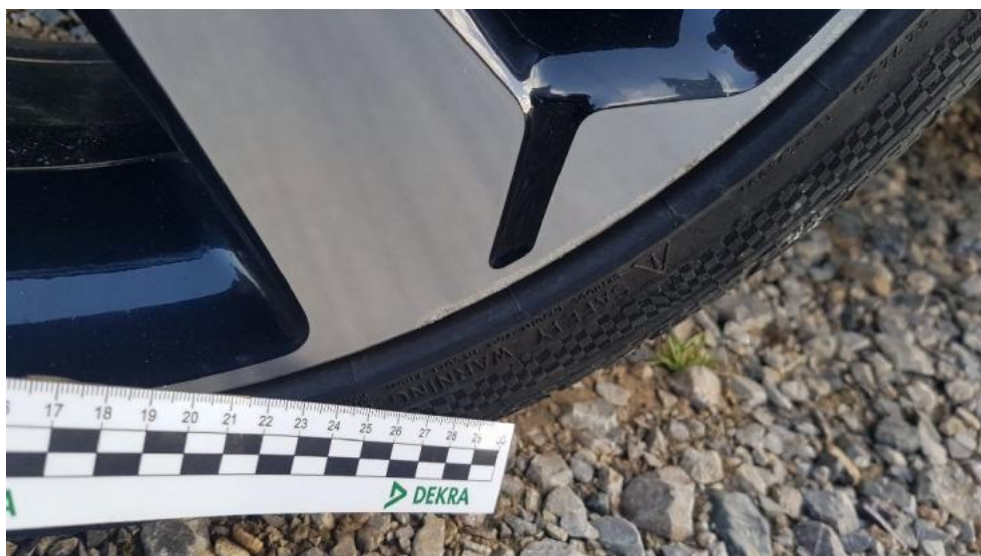
**Fot. 32.**  
Felga tylna prawa (Rysa/Odprysk 1)

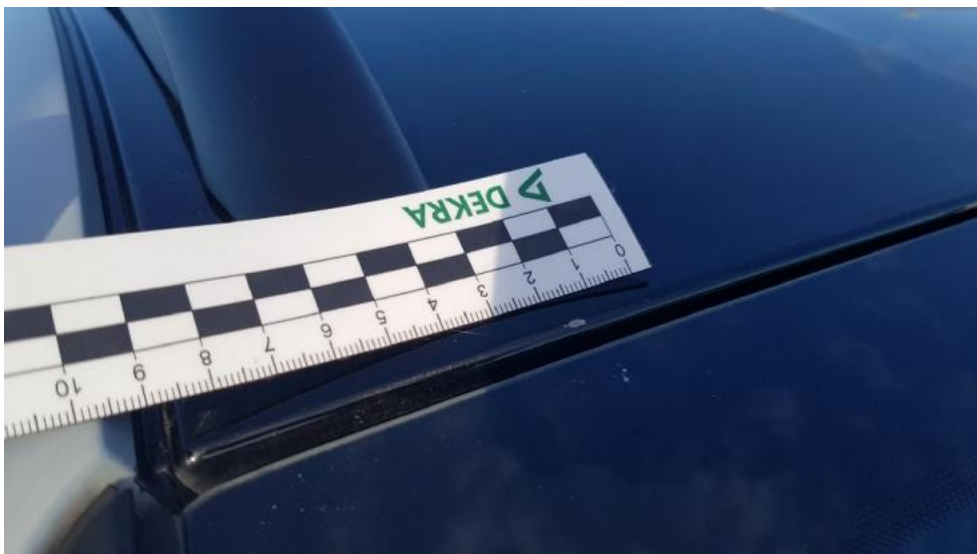
| Nr punktu kontroli | Kontrolowany element | Zmierzony przedział grubości powłoki lakierowej [µm] |
|---|---|---|
| 5 | Dach | 150 - 300 |

**Fot. 33.**  
Dach (Rysa/Odprysk)

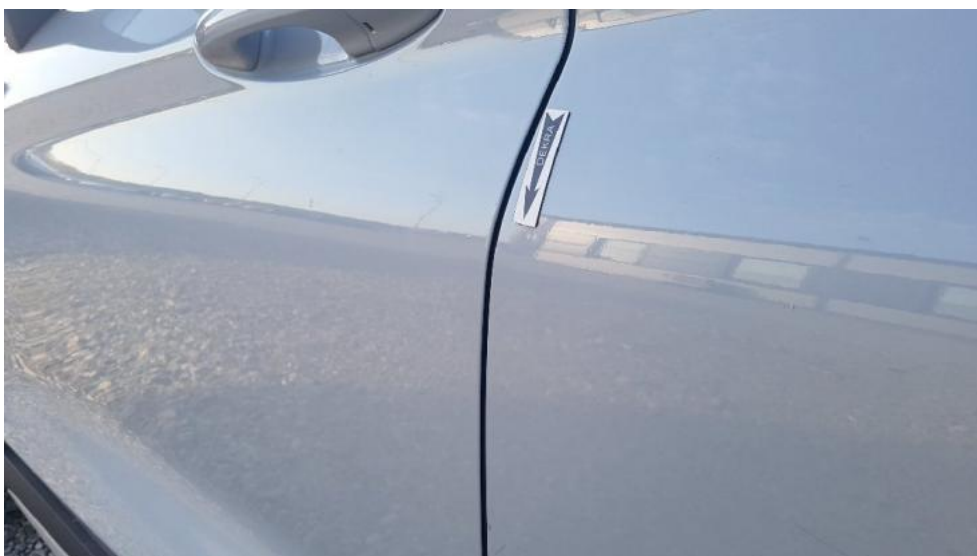
**Fot. 34.**  
Drzwi tylne lewe (Wgniecie./Odkształ.)

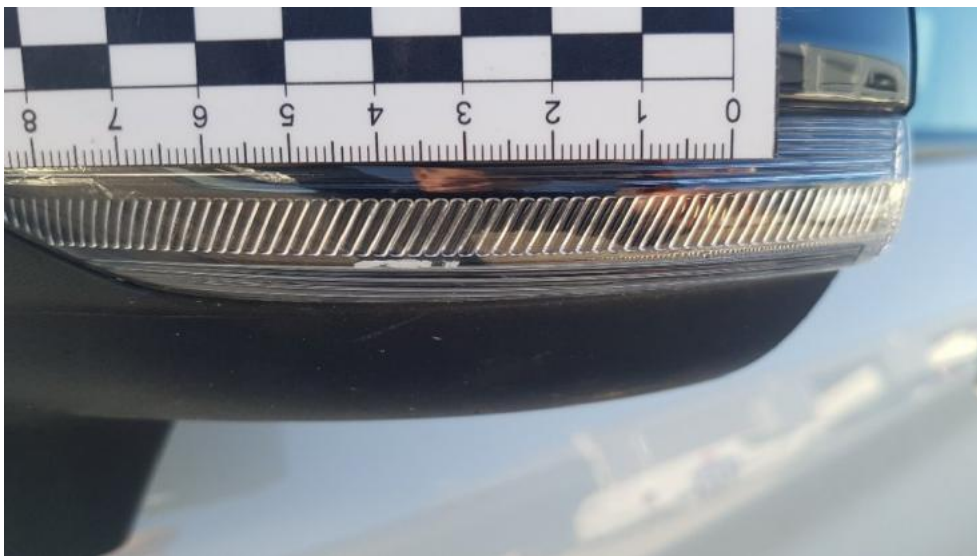
**Fot. 35.**

Lusterko zewnętrzne lewe (Rysa/Odprysk)

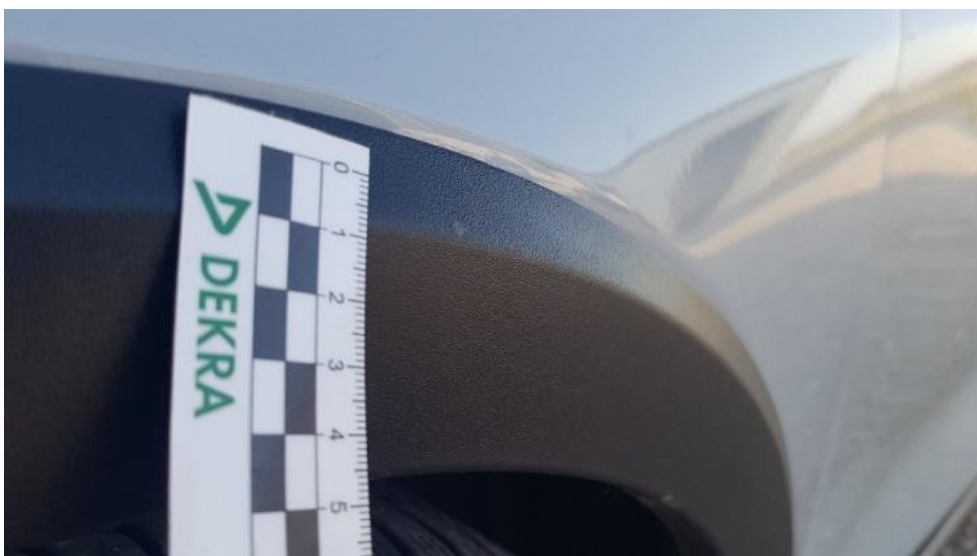
**Fot. 36.**

Łotnik przedni lewy (Rysa/Odprysk)

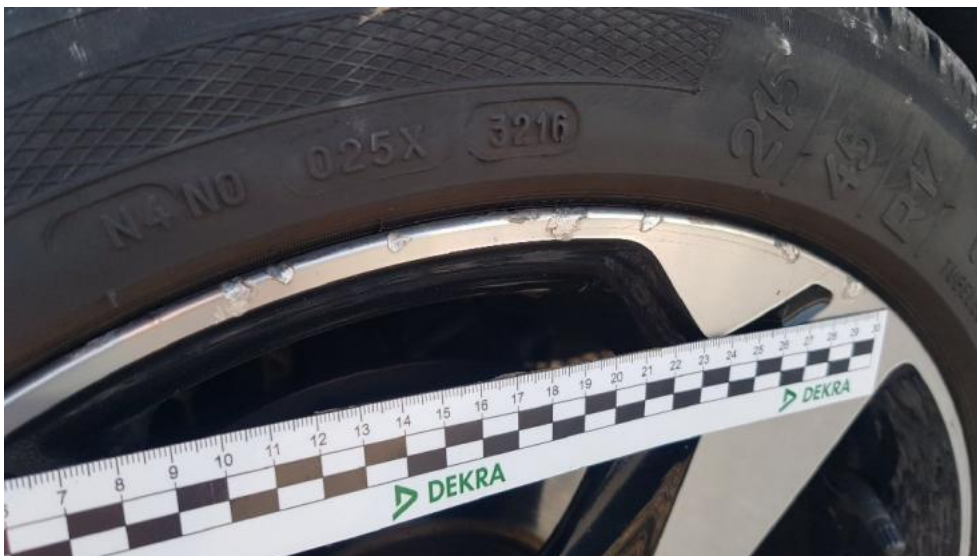
**Fot. 37.**  
Felga przednia lewa (Rysa/Odprysk)

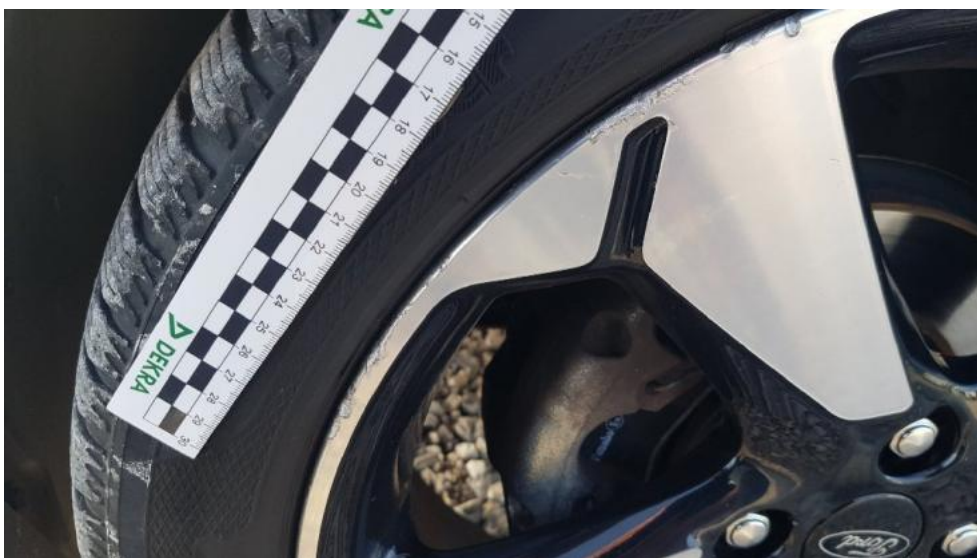
**Fot. 38.**  
Felga przednia lewa (Rysa/Odprysk 1)

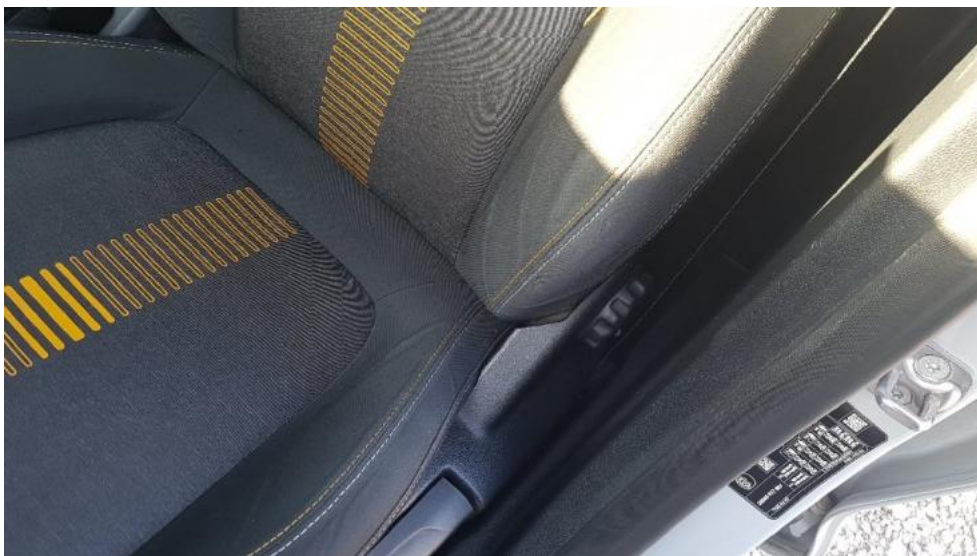
**Fot. 39.**  
Fotel lewy (Inne)
