DEKRA's commission No. : PKOL(W)/LODZ/66509/24/08/29
 commission/ damage No. : 00727/LF/23
 Date of commission: 29-08-2024

Expert:
Marcin Sosnowski.
 DEKRA Polska - Centrala

Vehicle data

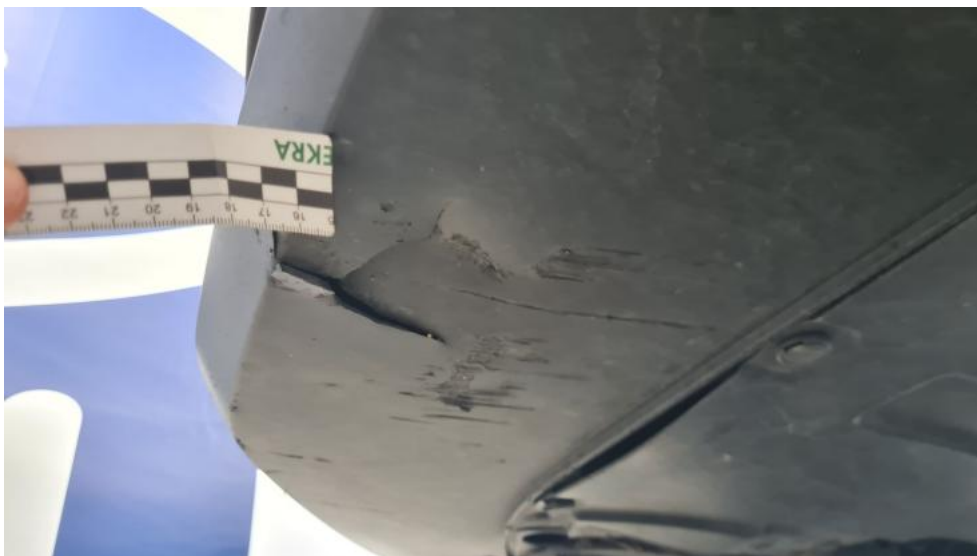
Photo 35.
Spoiler zderzaka przedniego - Pęknięcie/rozerwanie 1

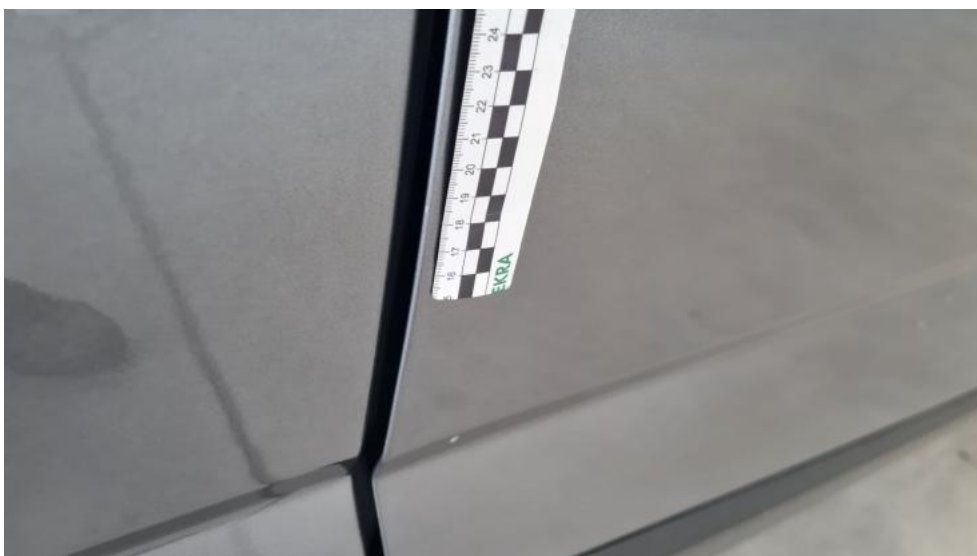
Photo 36.
Drzwi przednie P - Rysa/odprysk 1

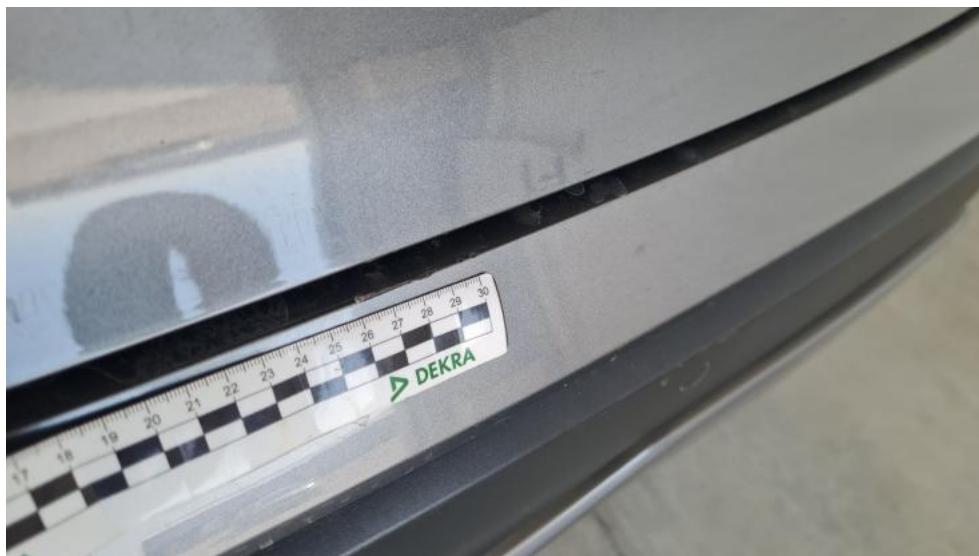
Photo 37.

Zderzak tylny - Rysa/odprysk 1

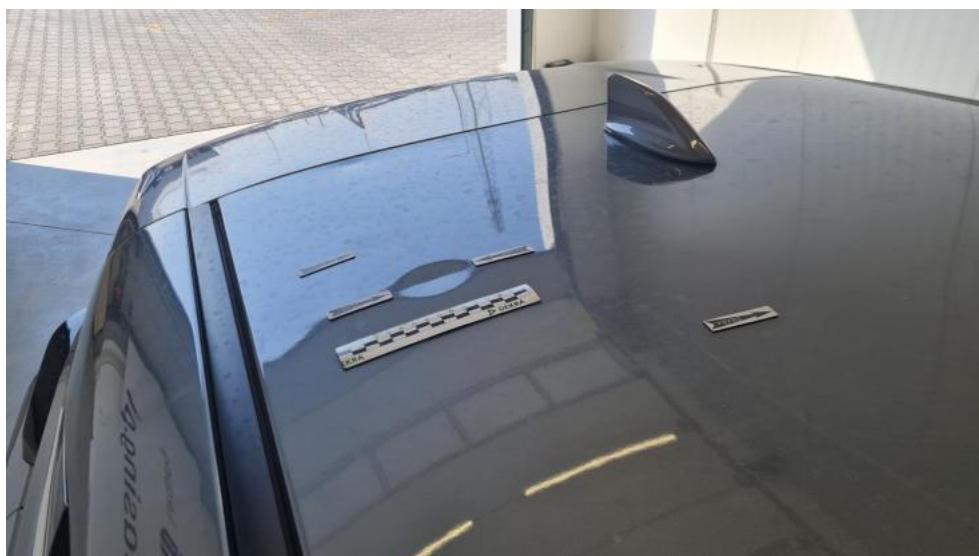
Photo 38.

Dach - Wgniecenie/odkształcenie 1

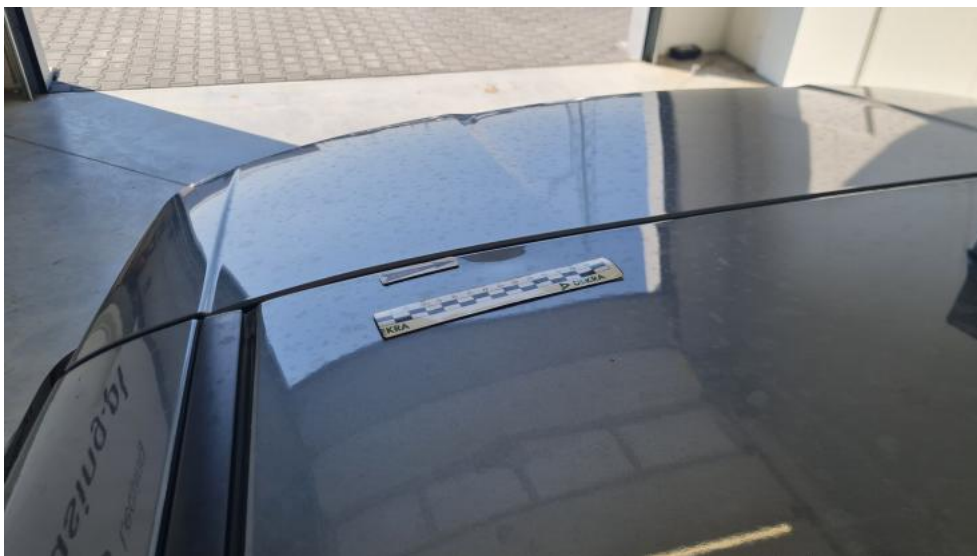
Photo 39.

Dach - Wgniecenie/odkształcenie 2

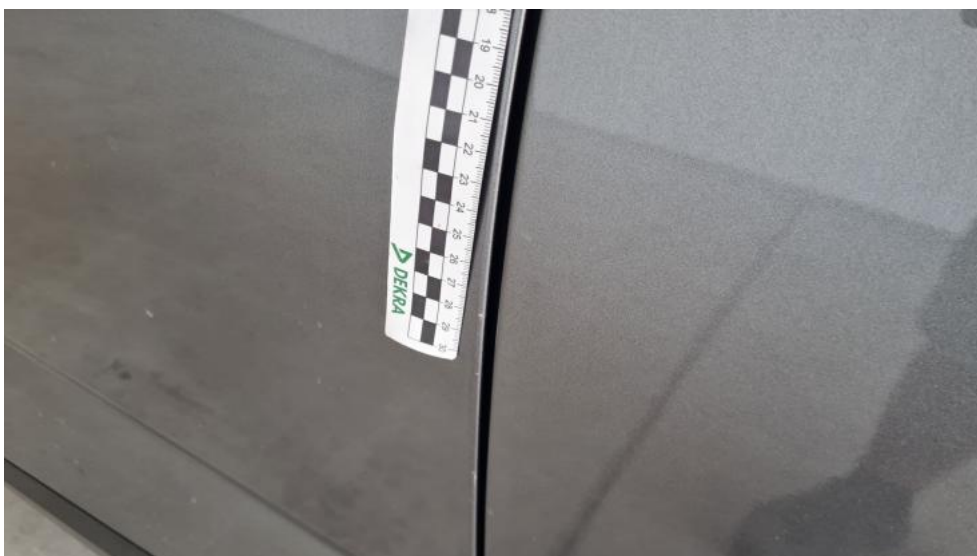
Photo 40.

Drzwi przed L - Rysa/odprysk 1
