Nr zlecenia: 121/24/06/2026/PKO LEASING REMARKETING

## Wycena Wartości

Zadanie: Ocena stanu technicznego i określenie wartości rynkowej pojazdu

| DANE IDENTYFIKACYJNE POJAZDU | | Dane: [C] VII-2026 | |
|---|---|---|---|
| Marka: | MAN | Nr rejestracyjny: | EW07859 |

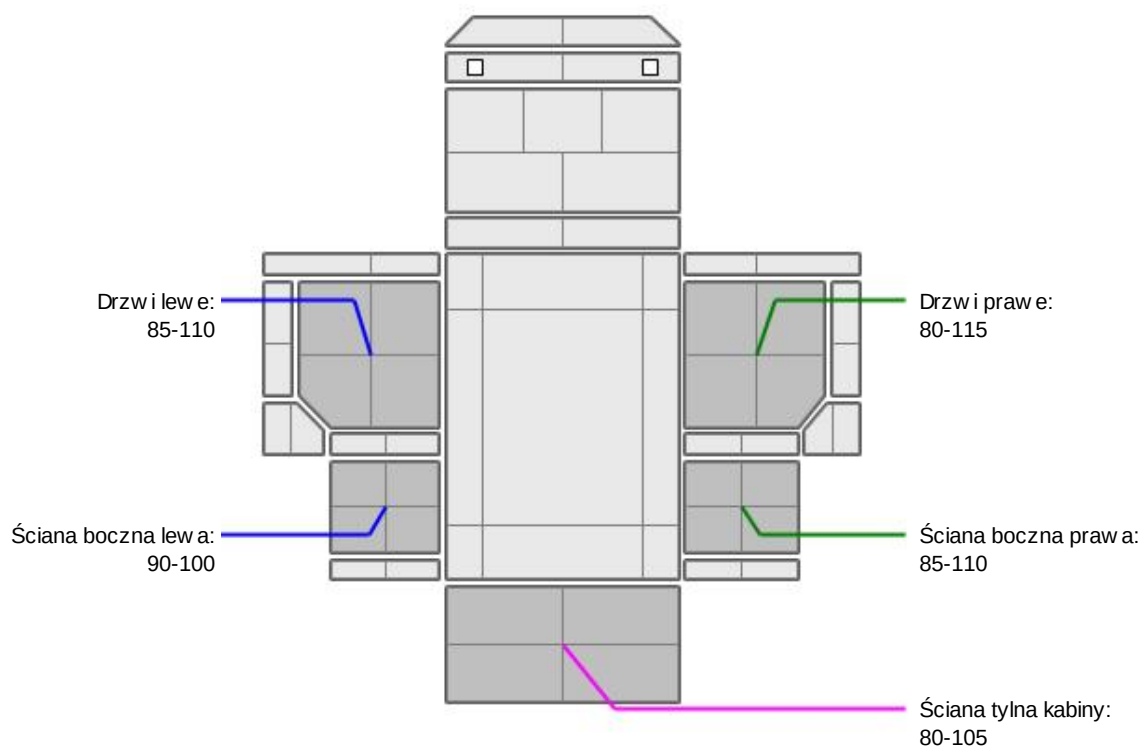
## KABINA KIEROWCY – Opis powłoki lakierowej

| L.p. | Nazwa elementu | L / P | Grubość powłoki<br>[μm] | Opis |
| 1 | Drzwi | L | 85-110 | |
| 2 | Ściana boczna | L | 90-100 | |
| 3 | Drzwi | P | 80-115 | |
| 4 | Ściana boczna | P | 85-110 | |
| 5 | Ściana tylna kabiny | | 80-105 | |

Podane przedziały grubości powłoki lakierowej poszczególnych elementów dotyczą wyłącznie punktów pomiarowych, tj. trzech wybranych miejsc na danym elemencie nadwozia. Nie oznacza to, że w pozostałych obszarach danego elementu grubość powłoki jest jednakowa ani że nie może wykroczyć poza wskazane zakresy. Pomiary wykonano urządzeniem będącym w posiadaniu rzeczoznawcy. Pomiar wykonany innym przyrządem może się różnić.
