Nr zlecenia: 98/19/06/2026/PKO LEASING REMARKETING

Zadanie: Okre lenie warto ci rynkowej pojazdu

Rodzaj pojazdu: Samochód ci arowy do 3.5t	VIN: ZFA25000002D91870
Marka: FIAT	Nr rejestracyjny: WP5518T
Model pojazdu: Ducato 35 2.3 M-jet MR`16 E6 3.5t	Nr Info-Ekspert: 045-04535
Wersja: L3	Rok produkcji: 2017

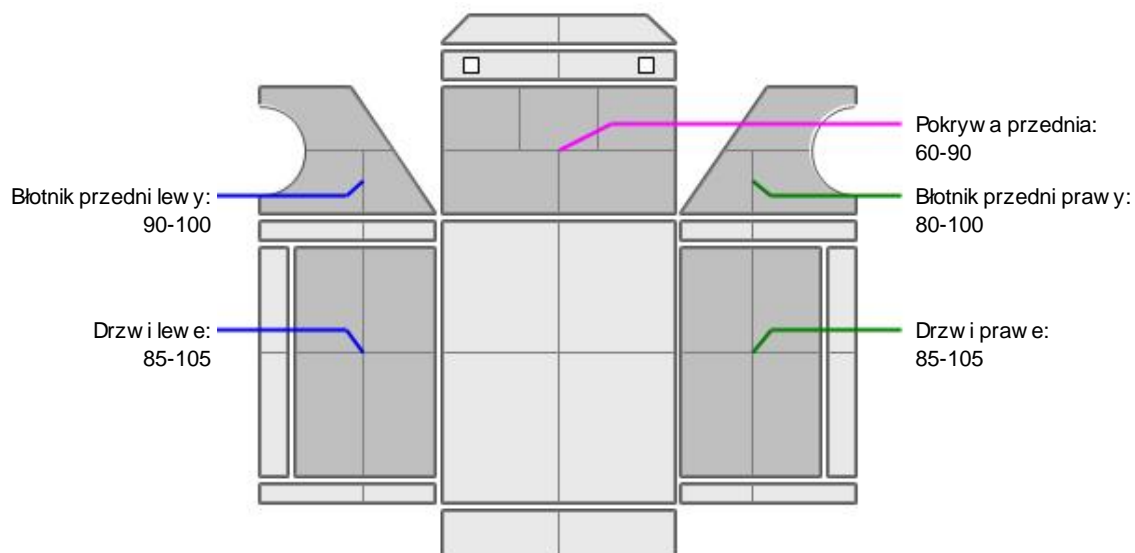
L.p.	Nazwa elementu	L / P	Grubo powłoki [µm]	Opis
1	Pokrywa przednia		60-90	
2	Błotnik przedni	L	90-100	
3	Drzwi	L	85-105	
4	Błotnik przedni	P	80-100	
5	Drzwi	P	85-105

Podane przedziały grubości powłoki lakierowej poszczególnych elementów dotyczą wyłącznie punktów pomiarowych, tj. trzech wybranych miejsc na danym elemencie nadwozia. Nie oznacza to, że w pozostałych obszarach danego elementu grubość powłoki jest jednakowa ani że nie może wykroczyć poza wskazane zakresy. Pomiary wykonano urządzeniem budowlanym w posiadaniu rzeczoznawcy. Pomiar wykonany innym przyrządem może się różnić.
