Nr zlecenia: 48/10/08/2026/PKO LEASING REMARKETING

## Wycena wartości

Zadanie: Ocena stanu technicznego i określenie wartości rynkowej pojazdu

| DANE IDENTYFIKACYJNE POJAZDU | | Dane: [O] VIII-2026 | |
|---|---|---|---|
| Rodzaj pojazdu: | <b>Samochód osobowy</b> | VIN: | <b>WBA11BL090CJ16334</b> |

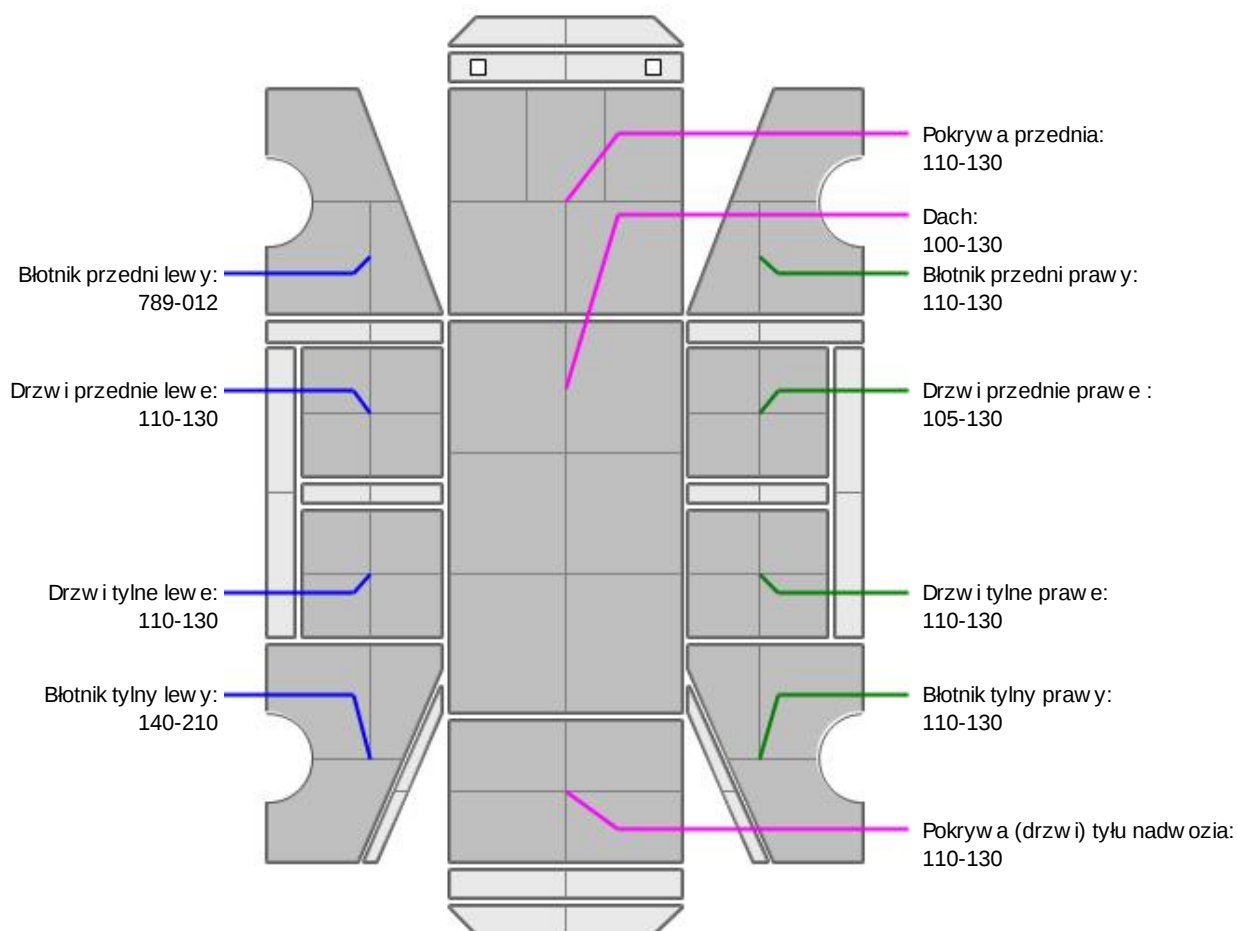
**KABINA KIEROWCY – Opis powłoki lakierowej**

| L.p. | Nazwa elementu | L / P | Grubość powłoki [µm] | Opis |

| 3 | Błotnik przedni | L | 789-012 | |
| 6 | Błotnik tylny | L | 140-210 | |

Podane przedziały grubości powłoki lakierowej poszczególnych elementów dotyczą wyłącznie punktów pomiarowych, tj. trzech wybranych miejsc na danym elemencie nadwozia. Nie oznacza to, że w pozostałych obszarach danego elementu grubość powłoki jest jednakowa ani że nie może wykroczać poza wskazane zakresy. Pomiary wykonano urządzeniem będącym w posiadaniu rzeczoznawcy. Pomiar wykonany innym przyrządem może się różnić.
