Nr zlecenia: 36/13/08/2026/PKO LEASING REMARKETING

## Wycena wartości

Zadanie: Określenie wartości rynkowej pojazdu

| DANE IDENTYFIKACYJNE POJAZDU | | Dane: [D] VIII-2026 | |
|---|---|---|---|
| Model pojazdu: | <b>35-160 Daily MR`16 E6 3.5t</b> | Nr Info-Ekspert: | <b>142-06792</b> |

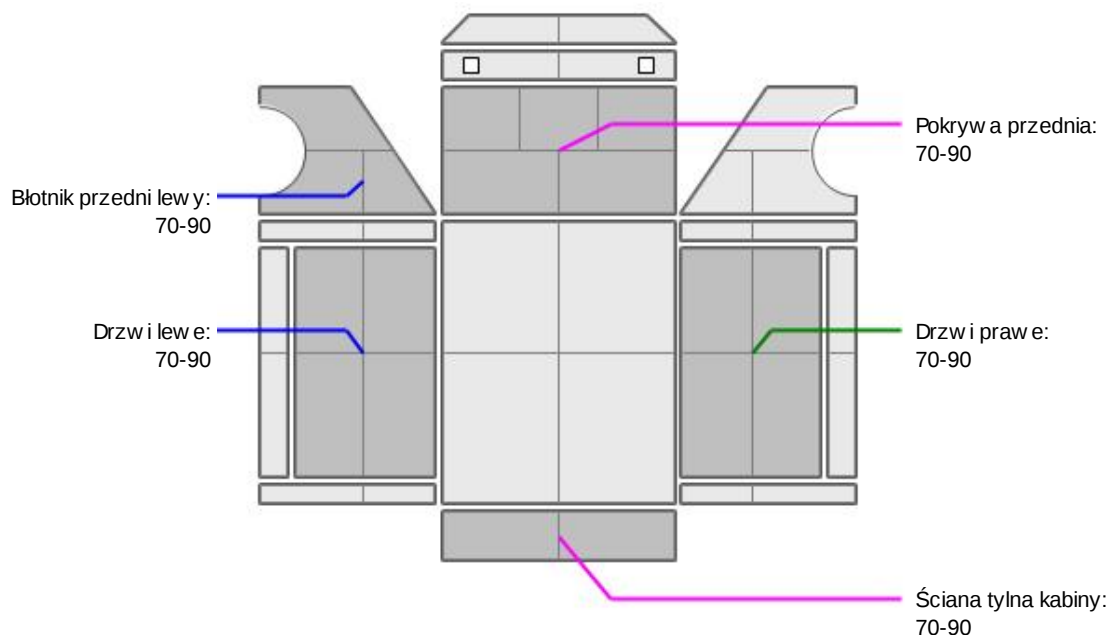
## KABINA KIEROWCY – Opis powłoki lakierowej

| L.p. | Nazwa elementu | L / P | Grubość powłoki [μm] | Opis |
| 1 | Pokrywa przednia | | 70-90 | |
| 2 | Błotnik przedni | L | 70-90 | |
| 3 | Drzwi | L | 70-90 | |
| 4 | Ściana boczna | L | 70-90 | |
| 5 | Drzwi | P | 70-90 | |
| 6 | Ściana boczna | P | 70-90 | |
| 7 | Ściana tylna kabiny | | 70-90 | |

Podane przedziały grubości powłoki lakierowej poszczególnych elementów dotyczą wyłącznie punktów pomiarowych, tj. trzech wybranych miejsc na danym elemencie nadwozia. Nie oznacza to, że w pozostałych obszarach danego elementu grubość powłoki jest jednakowa ani że nie może wykraczać poza wskazane zakresy. Pomiary wykonano urządzeniem będącym w posiadaniu rzeczoznawcy. Pomiar wykonany innym przyrządem może się różnić.
