Nr zlecenia: 101/14/09/2026/PKO LEASING REMARKETING

## Wycena wartości

Zadanie: Określenie wartości rynkowej pojazdu

| DANE IDENTYFIKACYJNE POJAZDU | | Dane: [D] IX-2026 | |
|---|---|---|---|
| Model pojazdu: | Master FWD 2.3 dCi MR`19 E6 3.5t | Nr Info-Ekspert: | 031-11126 |

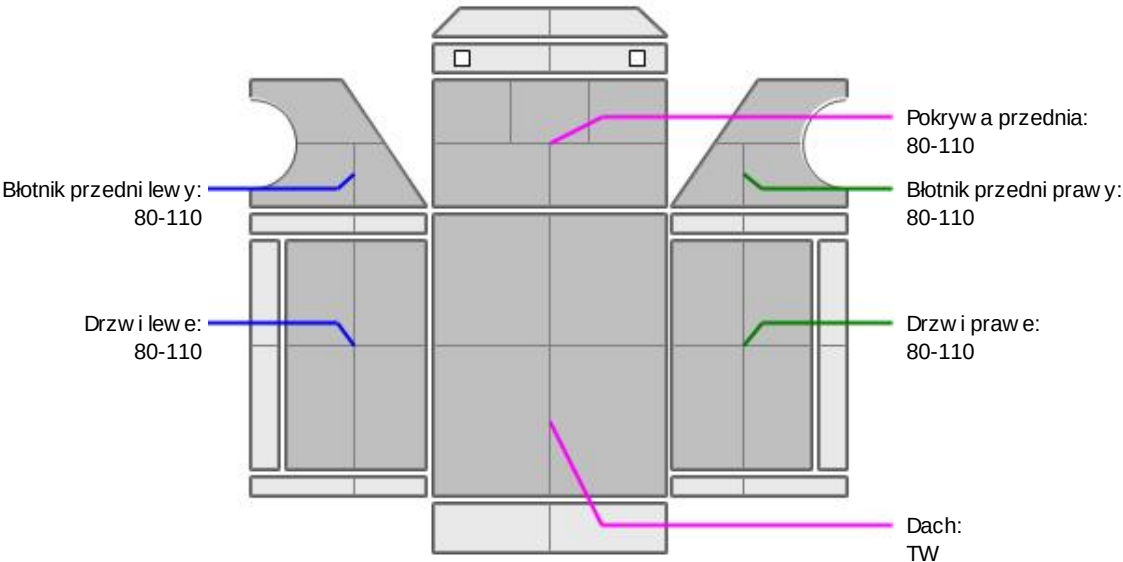
KABINA KIEROWCY – Opis powłoki lakierowej

| L.p. | Nazwa elementu | L / P | Grubość powłoki [µm] | Opis |
| 1 | Pokrywa przednia | | 80-110 | |
| 2 | Dach | | TW | |
| 3 | Błotnik przedni | L | 80-110 | |
| 4 | Drzwi | L | 80-110 | |

| 5 | Drzwi tylne | L | 90-100 | |
| 6 | Błotnik tylny | L | 90-130 | |
| 7 | Drzwi tyłu nadwozia | | 80-110 | |
| 8 | Błotnik przedni | P | 80-110 | |
| 9 | Drzwi | P | 80-110 | |
| 10 | Drzwi tylne | P | 90-100 | |
| 11 | Błotnik tylny | P | 90-130 | |
| 12 | Drzwi tyłu nadwozia | | 80-110 | |
| 13 | Poszycie boku | L | 90-130 | |
| 14 | Pokrywa (drzwi) tyłu nadwozia | | 90-130 | |

Podane przedziały grubości powłoki lakierowej poszczególnych elementów dotyczą wyłącznie punktów pomiarowych, tj. trzech wybranych miejsc na danym elemencie nadwozia. Nie oznacza to, że w pozostałych obszarach danego elementu grubość powłoki jest jednakowa ani że nie może wykroczać poza wskazane zakresy. Pomiary wykonano urządzeniem będącym w posiadaniu rzeczoznawcy. Pomiar wykonany innym przyrządem może się różnić.
