## WYCENA WARTOŚCI

Zadanie: Ocena stanu technicznego i określenie wartości rynkowej pojazdu

| DANE IDENTYFIKACYJNE POJAZDU | | Dane: [D] X-2025 | |
|---|---|---|---|
| Marka: | IVECO | Nr rejestracyjny: | DW3UA40 |
| Model pojazdu: | 35-180 Daily MR`22 E6 3.5t | Nr Info-Ekspert: | 142-12004 |

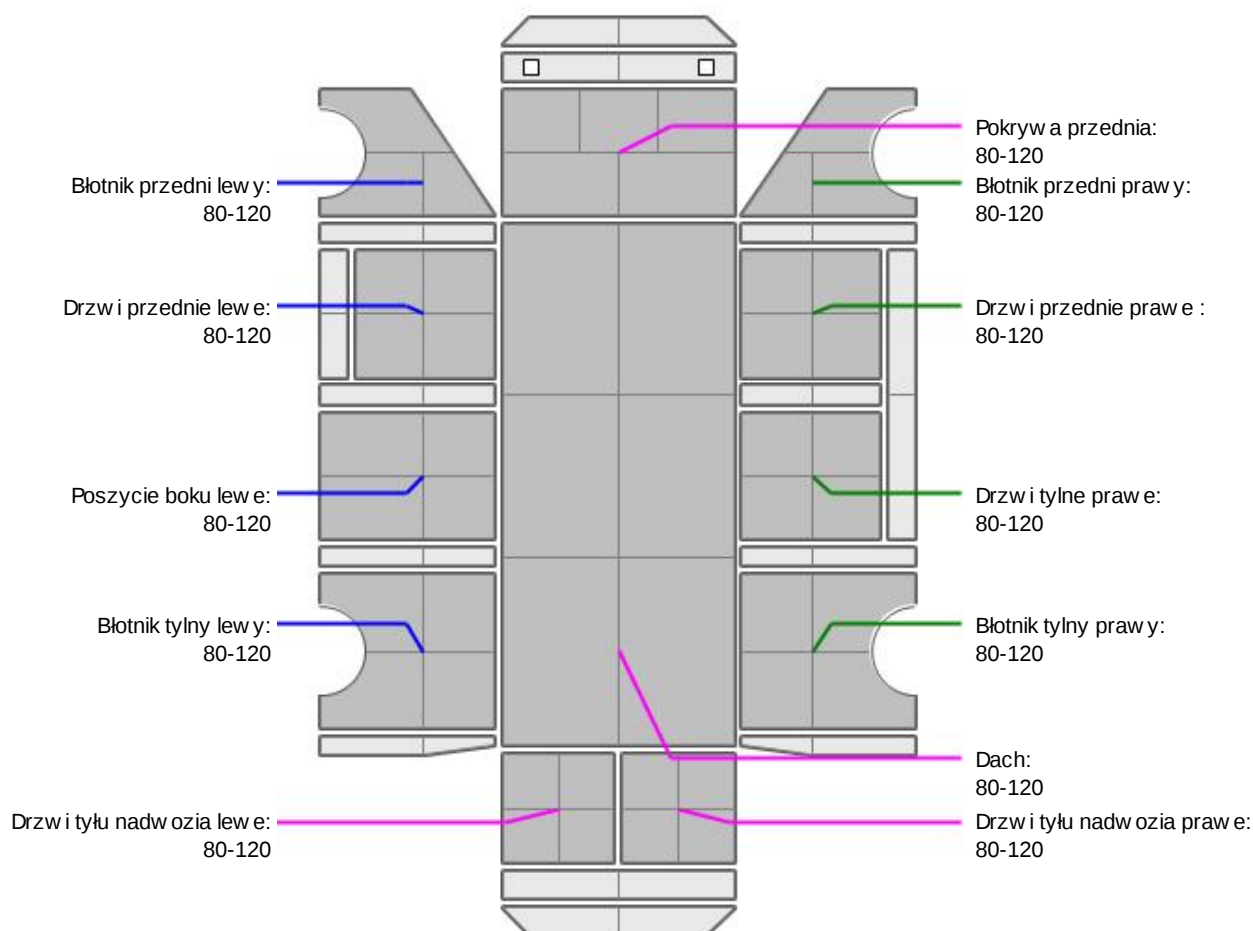
**NADWOZIE – Opis powłoki lakierowej**

| L.p. | Nazwa elementu | L / P | Grubość powłoki [μm] | Opis |

Podane przedziały grubości powłoki lakierowej, dotyczą punktów pomiarowych. Nie mogą być traktowane jako gwarancja, że grubość powłoki lakierowej w innych punktach nie wykracza poza te przedziały. Pomiar powłoki lakierowej został wykonany urządzeniem będącym w posiadaniu rzeczoznawcy. Pomiar wykonany innym przyrządem może się różnić.
