## RAPORT TECHNICZNY

| <b>Przedmiot raportu:</b> | Agregat malarski HANDOK HQ 73:1 |
| <b>Nr fabryczny:</b> | 250123 |
| <b>Data sporządzenia raportu:</b> | 22-08-2025 |

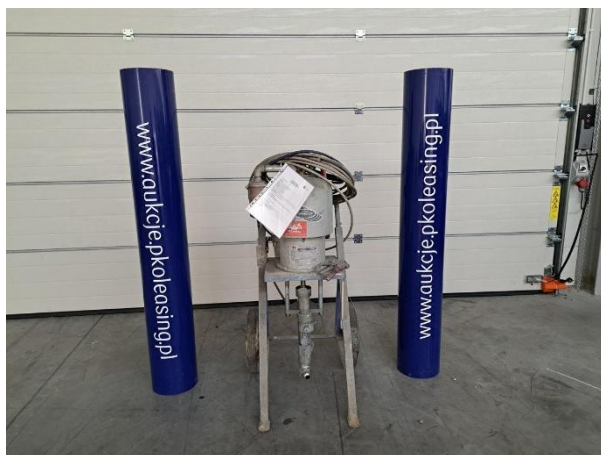
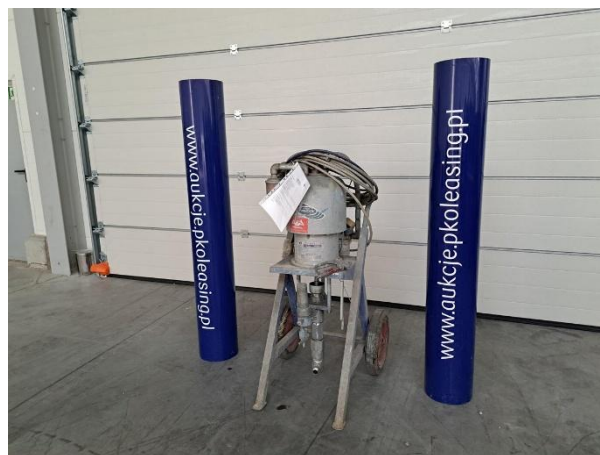
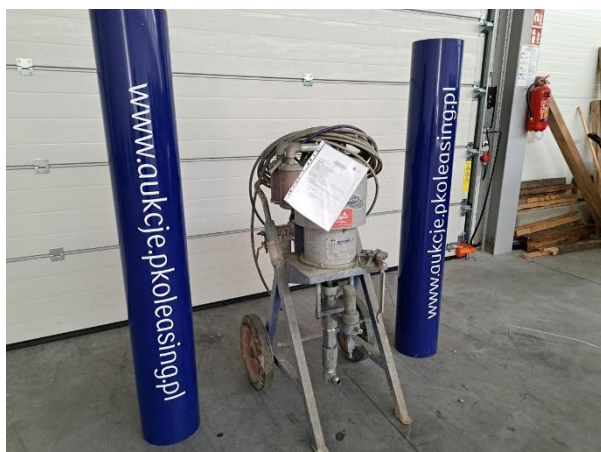
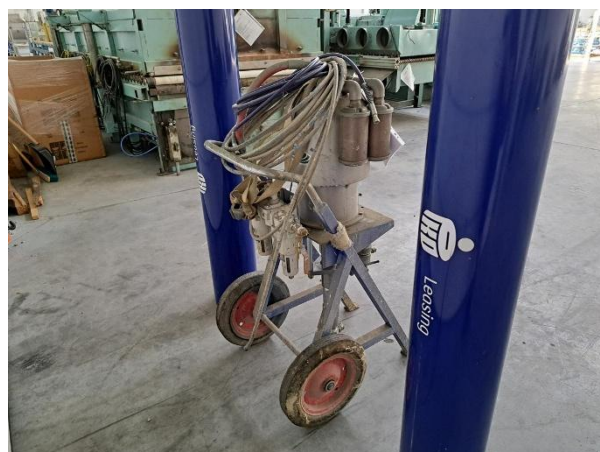
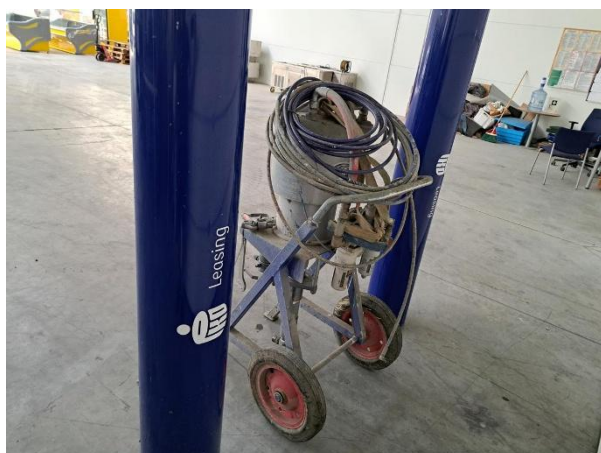
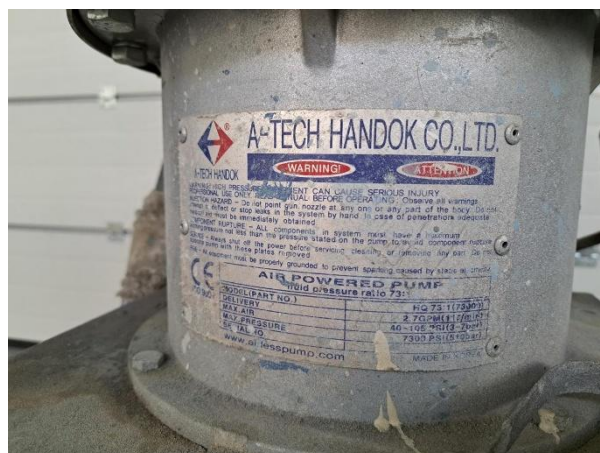
Dokumentacja zdjęciowa.

Stwierdzono ślady zużycia eksploatacyjnego – zarysowania, zabrudzenia materiałem eksploatacyjnym.

Stan wizualny ocenia się na dostateczny.

Szczegółowy stan na załączonej dokumentacji fotograficznej.

Zalecana weryfikacja kompletności i sprawności w warunkach serwisowych.
