Nr zlecenia: 34/17/10/2025/PKO LEASING REMARKETING

## WYCENA WARTOŚCI

Zadanie: Ocena stanu technicznego i określenie wartości rynkowej pojazdu

| DANE IDENTYFIKACYJNE POJAZDU | | Dane: [C] X-2025 | |
|---|---|---|---|
| Model pojazdu: | <b>18.520 TGX E6e 18.0t</b> | Nr Info-Ekspert: | <b>148-02814</b> |

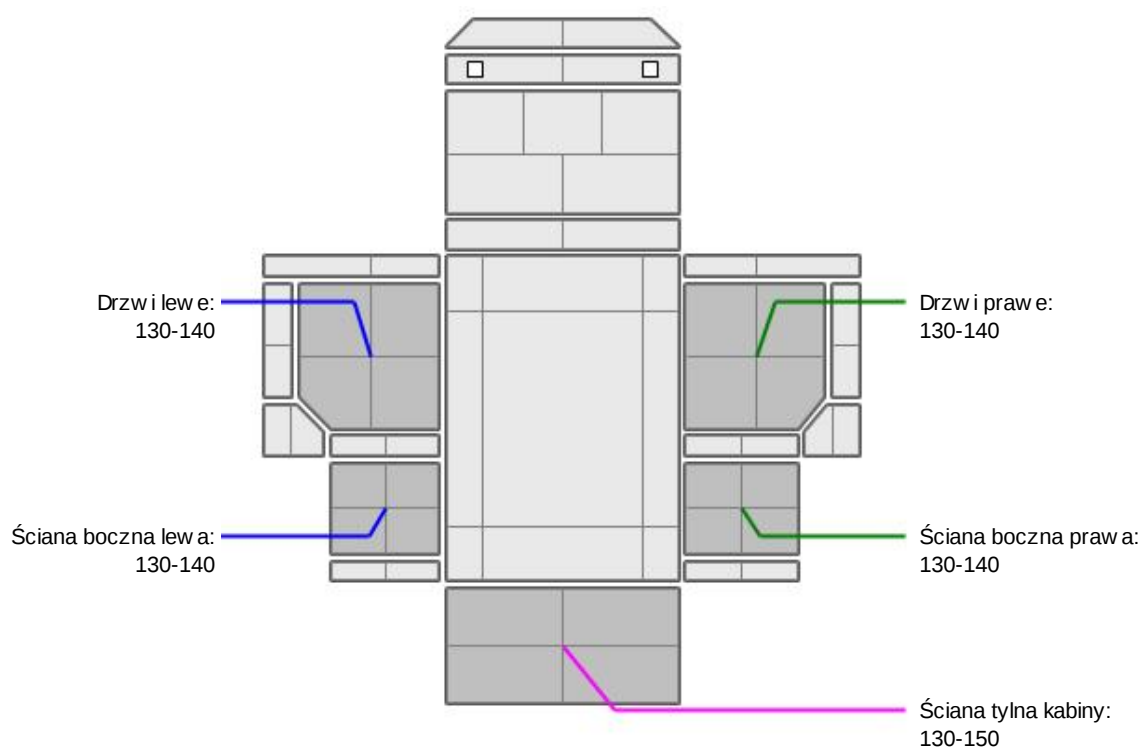
### KABINA KIEROWCY – Opis powłoki lakierowej

| L.p. | Nazwa elementu | L / P | Grubość powłoki [μm] | Opis |
| 1 | Drzwi | L | 130-140 | |
| 2 | Ściana boczna | L | 130-140 | |
| 3 | Drzwi | P | 130-140 | |
| 4 | Ściana boczna | P | 130-140 | |
| 5 | Ściana tylna kabiny | | 130-150 | |

Podane przedziały grubości powłoki lakierowej, dotyczą punktów pomiarowych. Nie mogą być

traktowane jako gwarancja, że grubość powłoki lakierowej w innych punktach nie wykracza poza te przedziały. Pomiar powłoki lakierowej został wykonany urządzeniem będącym w posiadaniu rzeczoznawcy. Pomiar wykonany innym przyrządem może się różnić.
