## WYCENA WARTOŚCI

| <b>Przedmiot wyceny:</b> | Urządzenie kosmetyczne O2 JET CLEAR SPRAY SYSTEM |
| <b>Nr fabryczny:</b> | 3000 E0002 2108 |
| <b>Data sporządzenia:</b> | 22-10-2025 |

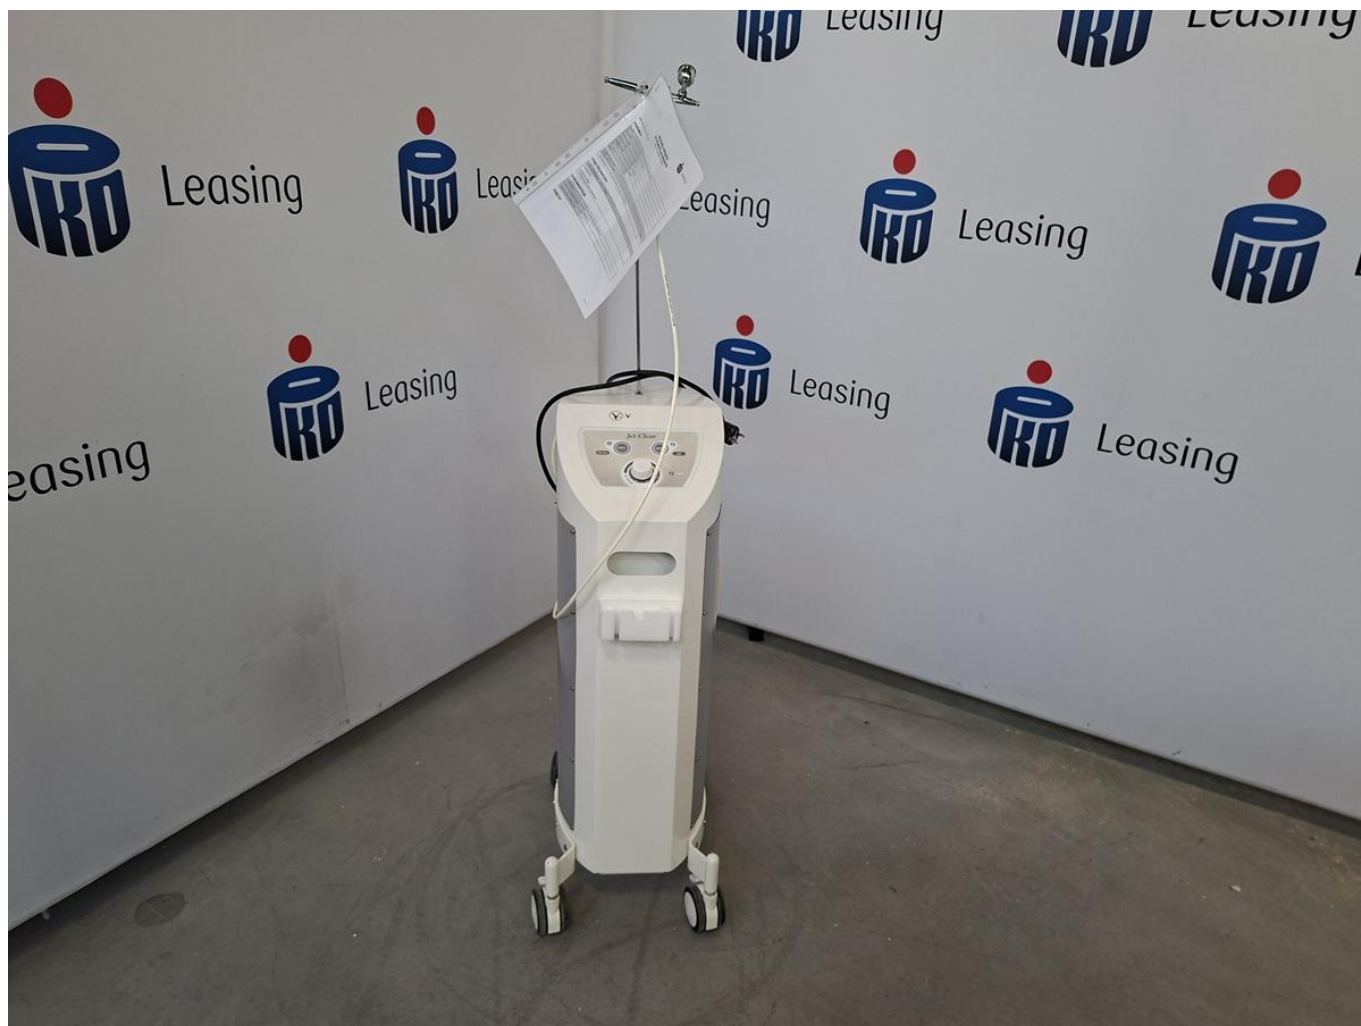
Przedmiotem wyceny jest urządzenie kosmetyczne O2 JET CLEAR SPRAY SYSTEM wykorzystywane do zabiegu oxybrazji, czyli peelingu wodno-tlenowego. Zabieg wykonywany jest pod ciśnieniem przy użyciu soli fizjologicznej i powietrza. Znajduje zastosowanie w gabinetach kosmetycznych.
