Nr zlecenia: 76/02/02/2026/PKO LEASING REMARKETING

## Wycena wartości

Zadanie: Ocena stanu technicznego i określenie wartości rynkowej pojazdu

| DANE IDENTYFIKACYJNE POJAZDU | | Dane: [C] II-2026 | |
|---|---|---|---|
| Model pojazdu: | F-MAX 12.7 TDCi MR`19 E6d 18.0t | Nr Info-Ekspert: | 011-12403 |

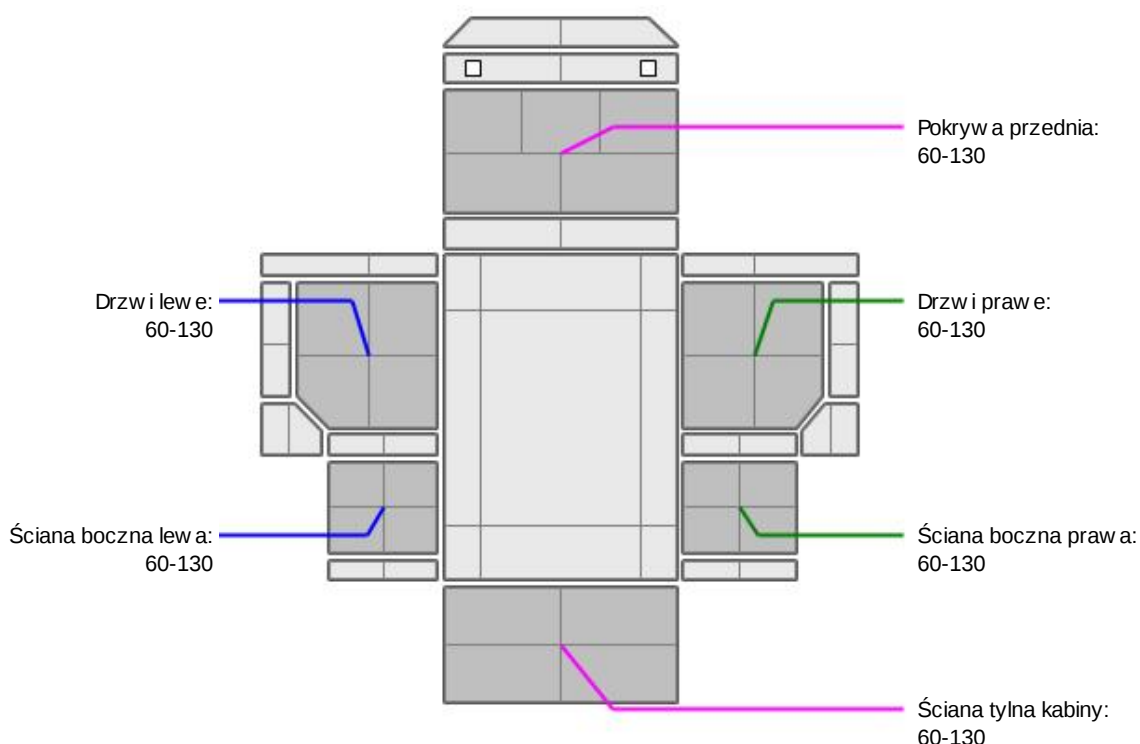
### KABINA KIEROWCY – Opis powłoki lakierowej

| L.p. | Nazwa elementu | L / P | Grubość powłoki [μm] | Opis |
| 1 | Pokrywa przednia | | 60-130 | |
| 2 | Drzwi | L | 60-130 | |
| 3 | Ściana boczna | L | 60-130 | |

| 4 | Drzwi | P | 60-130 | |
| 5 | Ściana boczna | P | 60-130 | |
| 6 | Ściana tylna kabiny | | 60-130 | |

Podane przedziały grubości powłoki lakierowej poszczególnych elementów dotyczą wyłącznie punktów pomiarowych, tj. trzech wybranych miejsc na danym elemencie nadwozia. Nie oznacza to, że w pozostałych obszarach danego elementu grubość powłoki jest jednakowa ani że nie może wykraczać poza wskazane zakresy. Pomiary wykonano urządzeniem będącym w posiadaniu rzeczoznawcy. Pomiar wykonany innym przyrządem może się różnić.
