Nr zlecenia: 94/29/01/2026/PKO LEASING REMARKETING

Wycena wartości

Zadanie: Ocena stanu technicznego i określenie wartości rynkowej pojazdu

DANE IDENTYFIKACYJNE POJAZDU		Dane: [T] II-2026
Rodzaj pojazdu:	Samochód terenowy	VIN: 1 C 4 B U 0 0 0 0 K P J 3 9 8 3 8
Marka:	JEEP	Nr rejestracyjny: GOMOLA
Model pojazdu:	Renegade MR`19 E6d	Nr Info-Ekspert: 316-00726
Wersja:	Limited Aut.	Rok produkcji: 2018
Wskazanie drogomierza	54850 km	
Data pierwszej rejestracji	2018/12/31	
Data wa no ci badania technicznego	2021/12/31	
Rodzaj nadwozia	kombi (uniwersalne) 5 drzwiowe 5 osobowe	
Dop. masa całk.	1900 kg	
Jednostka nap owa	z zapłonem iskrowym (wtrysk)	
Pojemno / Moc silnika	1332 ccm / 110kW (150KM)	
Doładowanie	Turbosp. z chłodn. powietrza	
Liczba cylindrów / Układ cylindrów / Liczba zaworów	4 / rz dowy / 16	
Rodzaj skrzyni biegów	automatyczna	
Rodzaj nap odu	przedni (4x2)	
Kolor powłoki lakierowej, (rodzaj lakieru)	Czarny 2-warstwowy z efektem metalicznym

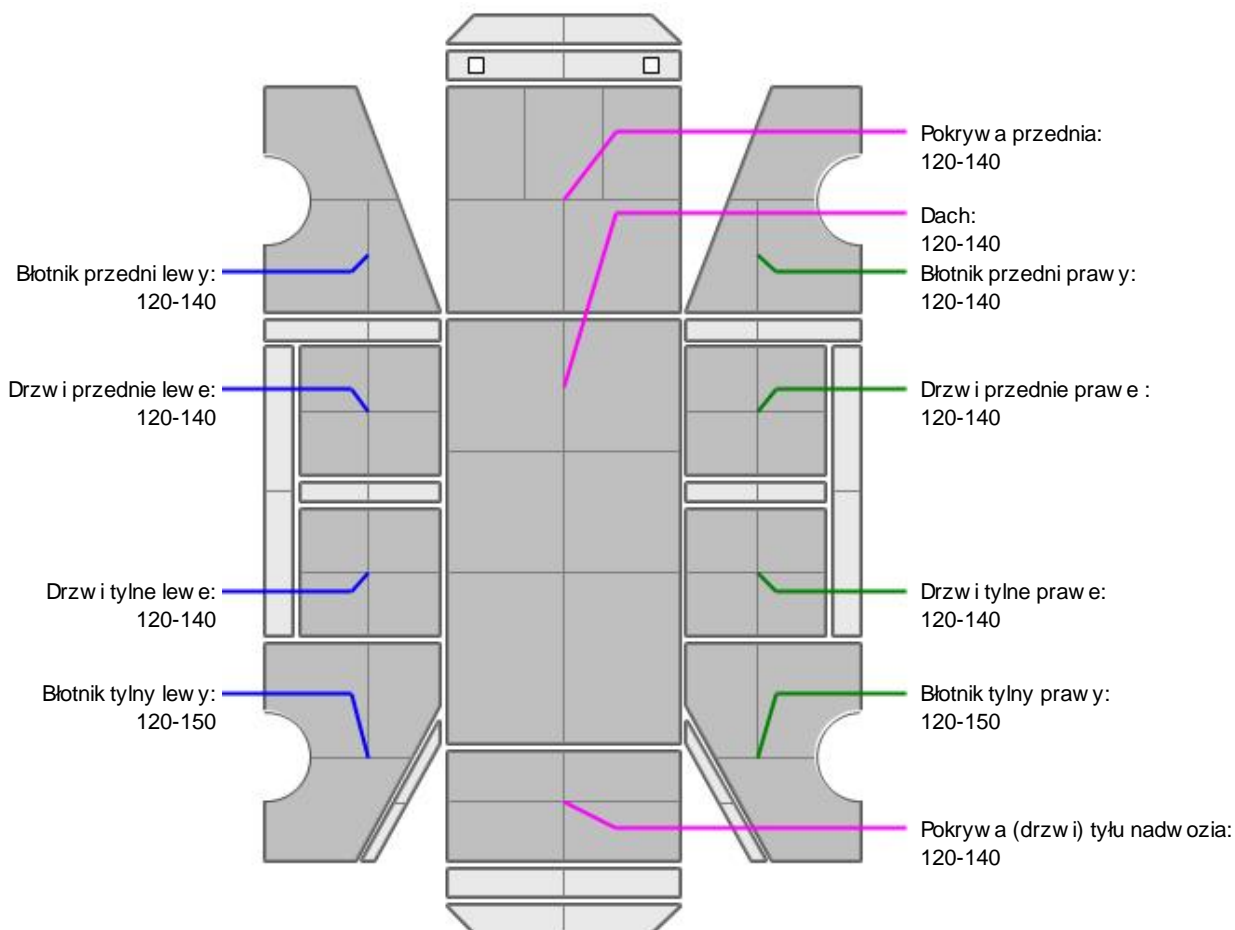
NADWOZIE – Opis powłoki lakierowej

L.p.	Nazwa elementu	L / P	Grubość powłoki [μm]	Opis
1	Pokrywa przednia		120-140	
2	Dach		120-140	
3	Błotnik przedni	L	120-140	
4	Drzwi przednie	L	120-140	
5	Drzwi tylne	L	120-140	
6	Błotnik tylny	L	120-150	
7	Błotnik przedni	P	120-140	
8	Drzwi przednie	P	120-140	
9	Drzwi tylne	P	120-140	
10	Błotnik tylny	P	120-150	
11	Pokrywa (drzwi) tyłu nadwozia		120-140

Podane przedziały grubości powłoki lakierowej poszczególnych elementów dotyczą wyłącznie punktów pomiarowych, tj. trzech wybranych miejsc na danym elemencie nadwozia. Nie oznaczają one w pozostałych

obszarach danego elementu grubość powłoki jest jednakowa ani nie może wykraczać poza wskazane zakresy. Pomiary wykonano urządzeniem bieżącym w posiadaniu rzeczoznawcy. Pomiar wykonany innym przyrządem może się różnić.
