RAPORT TECHNICZNY

Zamawiający raport:	PKO Leasing Świętokrzyska 36, 00-116 Warszawa
Numer zlecenia:	18/28/03/2025/PKO LEASING REMARKETING
Numer wewnętrzny:	24/001339
Wykonawca raportu:	Artur Kawęcki
Przedmiot raportu:	Piła formatowa BERNARDO FKS 1250N
Nr fabryczny:	PWA-0160119
Data sporządzenia raportu:	02-04-2025
Wartość rynkowa:	-
Wartość dla wymuszonej sprzedaży:	-

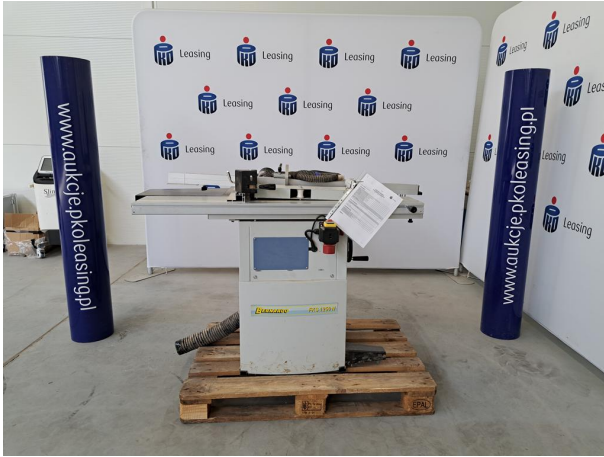
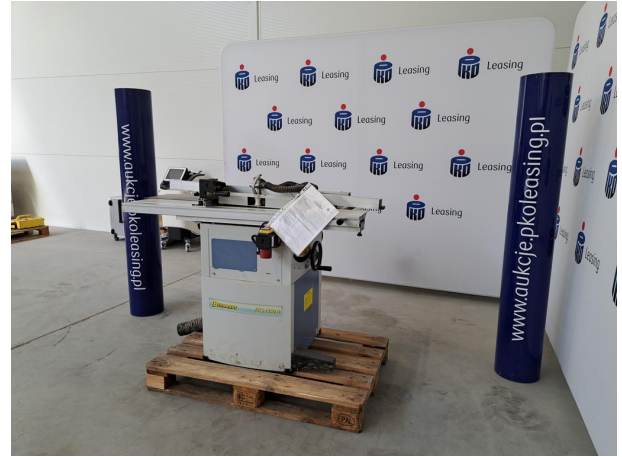
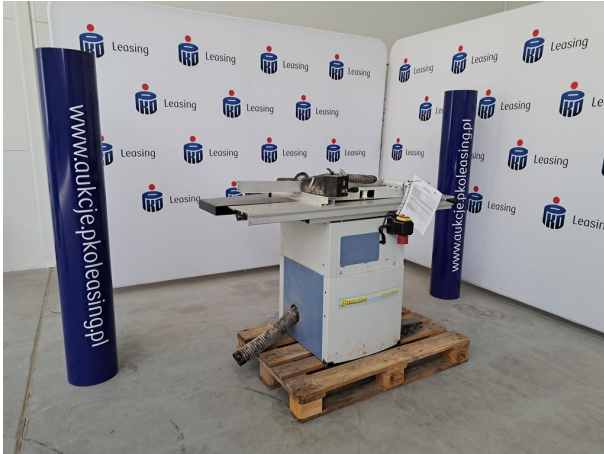
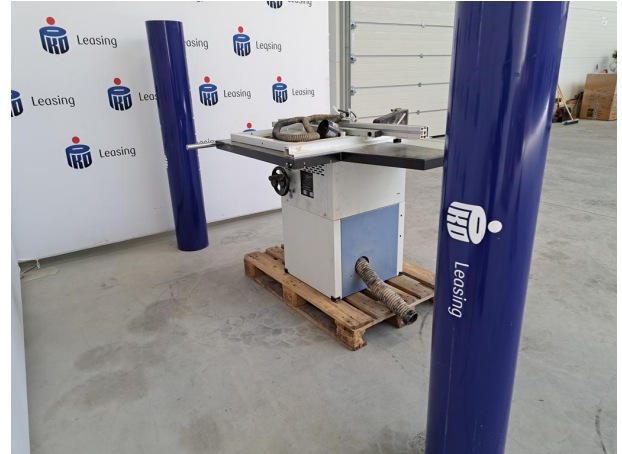
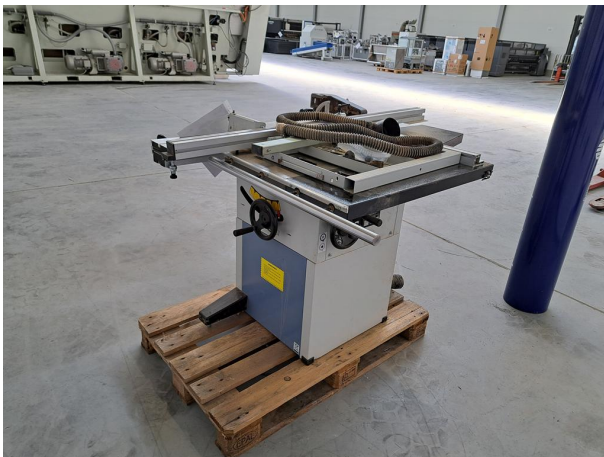
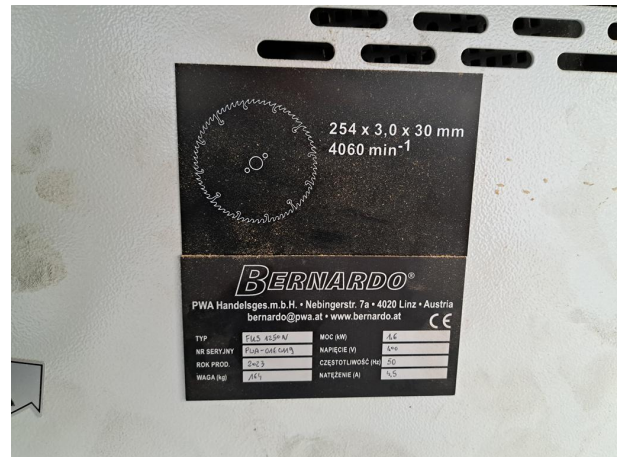
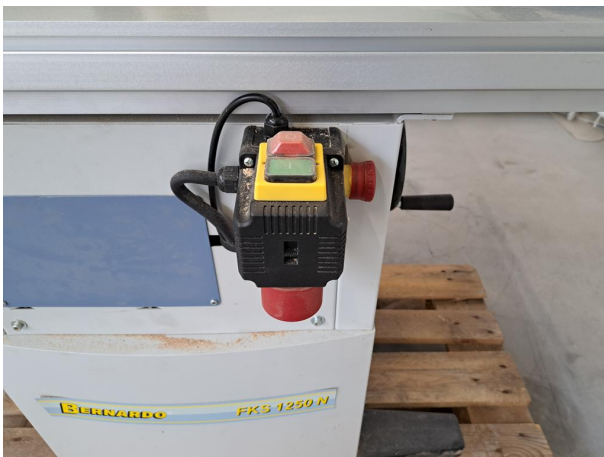
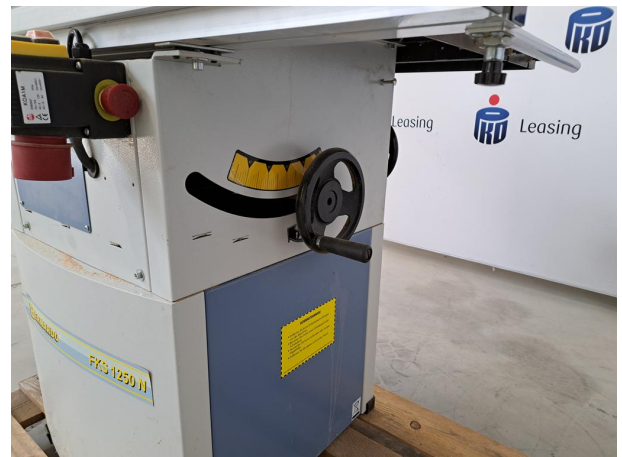
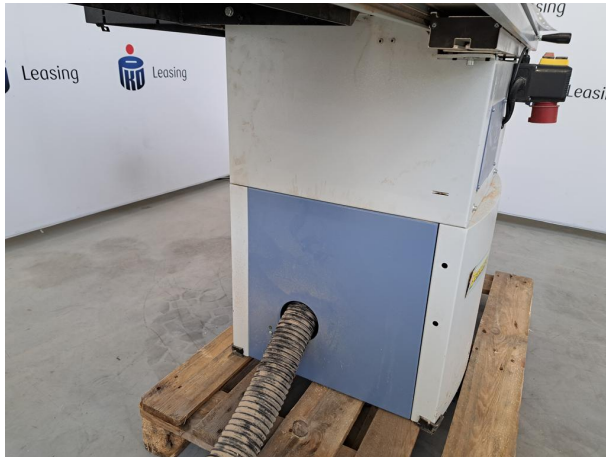
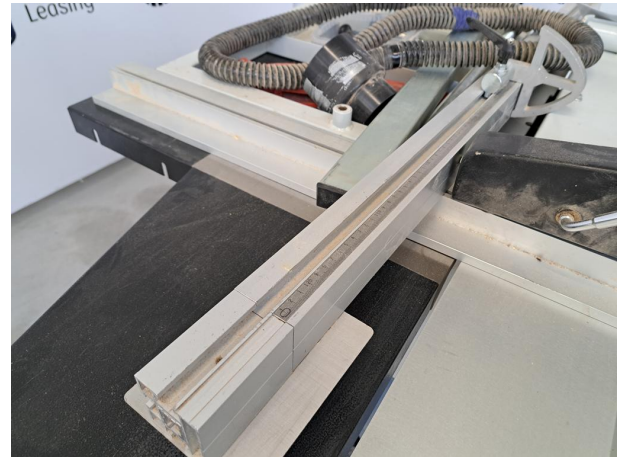
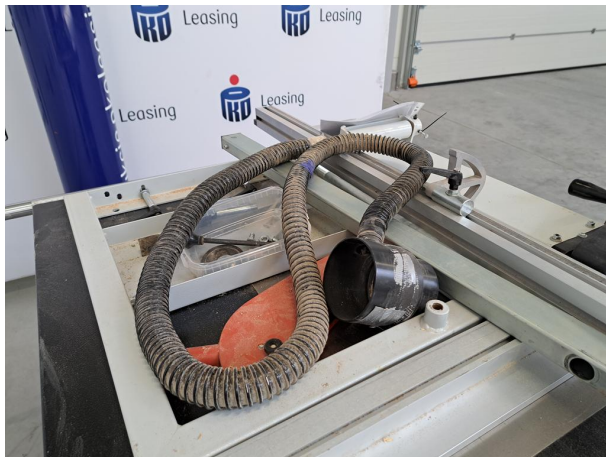
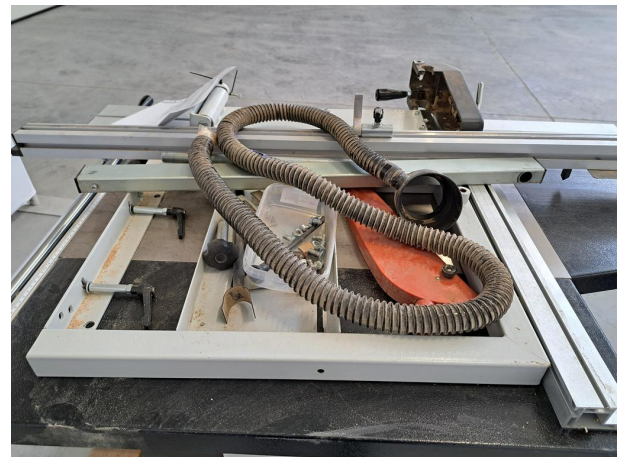
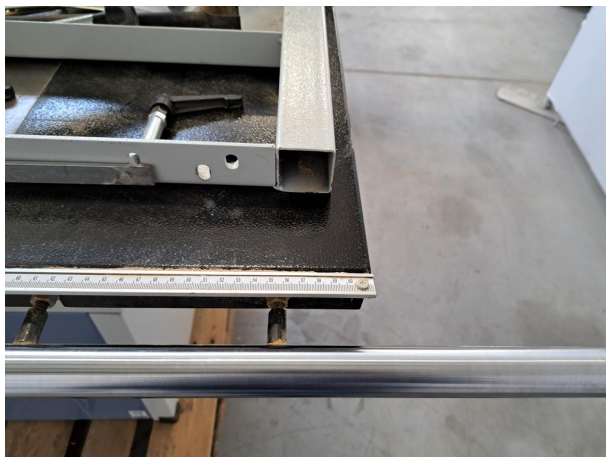
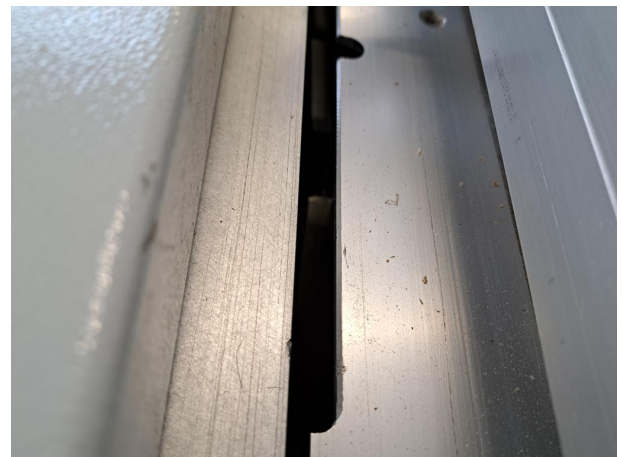
Dokumentacja zdjęciowa.

Stwierdzono ślady zużycia eksploatacyjnego – zarysowania, odpryski powłoki lakierowej, zabrudzenie trocinami.

- obudowa – odpryski, zarysowania,
- tarcza – brak,
- przewód zasilający – brak,

Stan wizualny ocenia się na dobry.
