Nr zlecenia: 57/24/11/2025/PKO LEASING REMARKETING

## WYCENA WARTOŚCI

Zadanie: Ocena stanu technicznego i określenie wartości rynkowej pojazdu

| DANE IDENTYFIKACYJNE POJAZDU | | Dane: [C] XI-2025 | |
|---|---|---|---|
| Model pojazdu: | <b>F-MAX 12.7 TDCi MR`19 E6d 18.0t</b> | Nr Info-Ekspert: | <b>011-12403</b> |

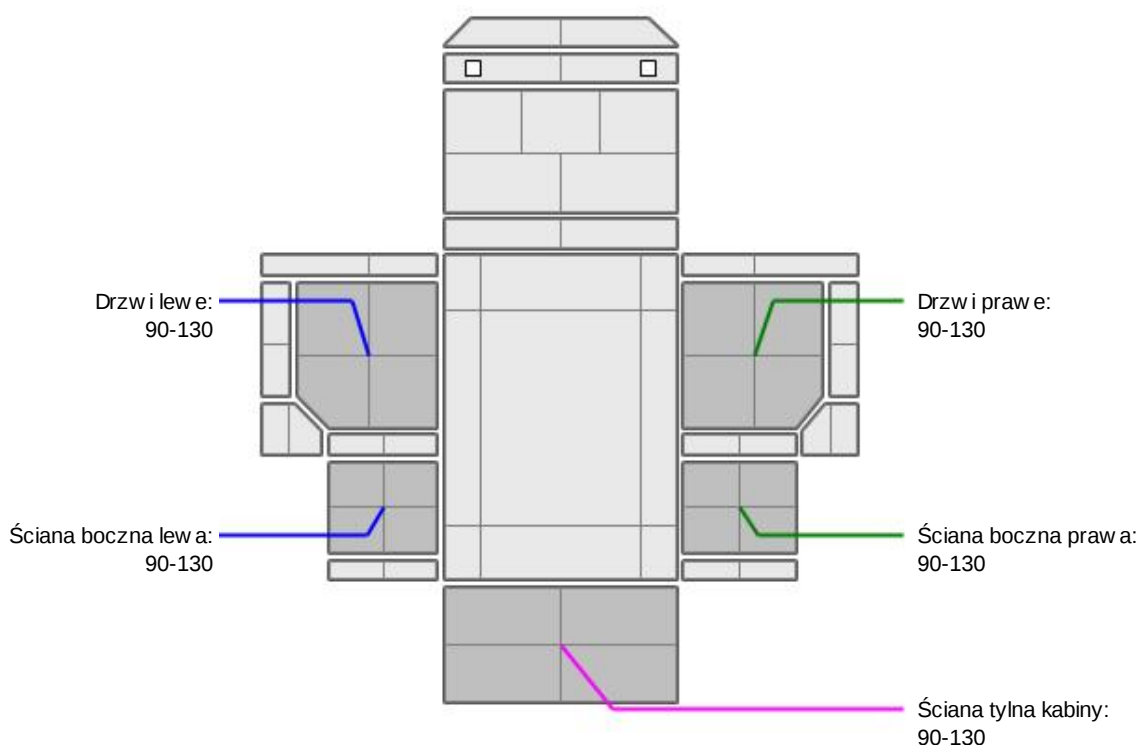
### KABINA KIEROWCY – Opis powłoki lakierowej

| L.p. | Nazwa elementu | L / P | Grubość powłoki [μm] | Opis |
| 1 | Drzwi | L | 90-130 | |
| 2 | Ściana boczna | L | 90-130 | |
| 3 | Drzwi | P | 90-130 | |
| 4 | Ściana boczna | P | 90-130 | |
| 5 | Ściana tylna kabiny | | 90-130 | |

Podane przedziały grubości powłoki lakierowej poszczególnych elementów dotyczą wyłącznie punktów pomiarowych, tj. trzech wybranych miejsc na danym elemencie nadwozia. Nie oznacza to, że w pozostałych obszarach danego elementu grubość powłoki jest jednakowa ani że nie może wykroczyć poza wskazane
