Nr zlecenia: 83/12/12/2025/PKO LEASING REMARKETING

## Wycena wartości

Zadanie: Ocena stanu technicznego i określenie wartości rynkowej pojazdu

| DANE IDENTYFIKACYJNE POJAZDU | | Dane: [D] XII-2025 | |
|---|---|---|---|
| Model pojazdu: | Ducato 33 2.3 M-jet MR`16 E6d 3.3t | Nr Info-Ekspert: | 045-05299 |

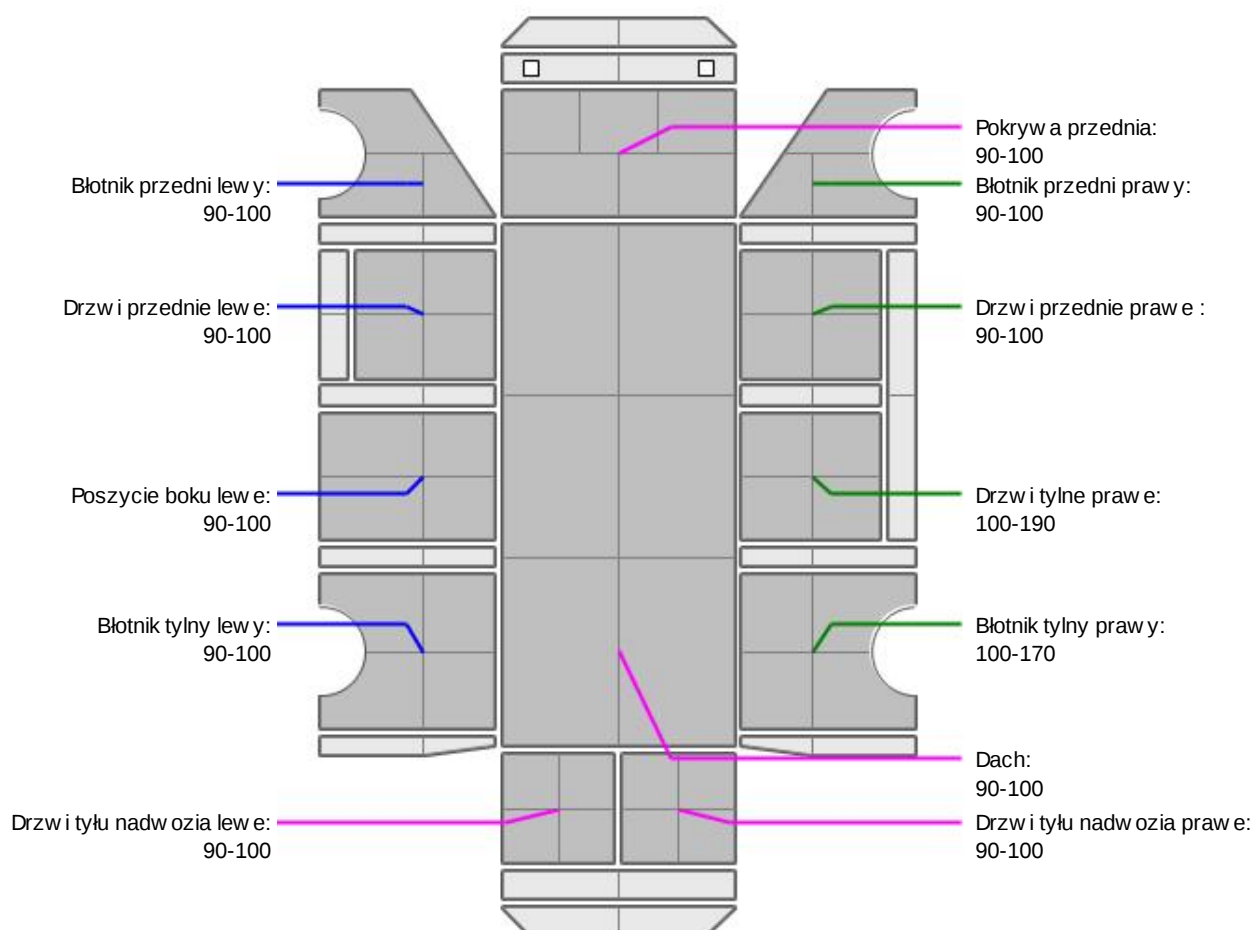
### NADWOZIE – Opis powłoki lakierowej

| L.p. | Nazwa elementu | L / P | Grubość powłoki [μm] | Opis |
| 10 | Drzwi tylne | P | 100-190 | |
| 11 | Błotnik tylny | P | 100-170 | |

Podane przedziały grubości powłoki lakierowej poszczególnych elementów dotyczą wyłącznie punktów pomiarowych, tj. trzech wybranych miejsc na danym elemencie nadwozia. Nie oznacza to, że w pozostałych obszarach danego elementu grubość powłoki jest jednakowa ani że nie może wykroczyć poza wskazane zakresy. Pomiary wykonano urządzeniem będącym w posiadaniu rzeczoznawcy. Pomiar wykonany innym przyrządem może się różnić.
