## WYCENA WARTOŚCI

Zadanie: Ocena stanu technicznego i określenie wartości rynkowej pojazdu

| DANE IDENTYFIKACYJNE POJAZDU | | Dane: [C] XII-2025 | |
|---|---|---|---|
| Rodzaj pojazdu: | Ciągnik samochodowy | VIN: | N M 0 K C X T P 6 K N G 9 1 8 4 2 |
| Model pojazdu: | F-MAX 12.7 TDCi MR`19 E6d 18.0t | Nr Info-Ekspert: | 011-12403 |

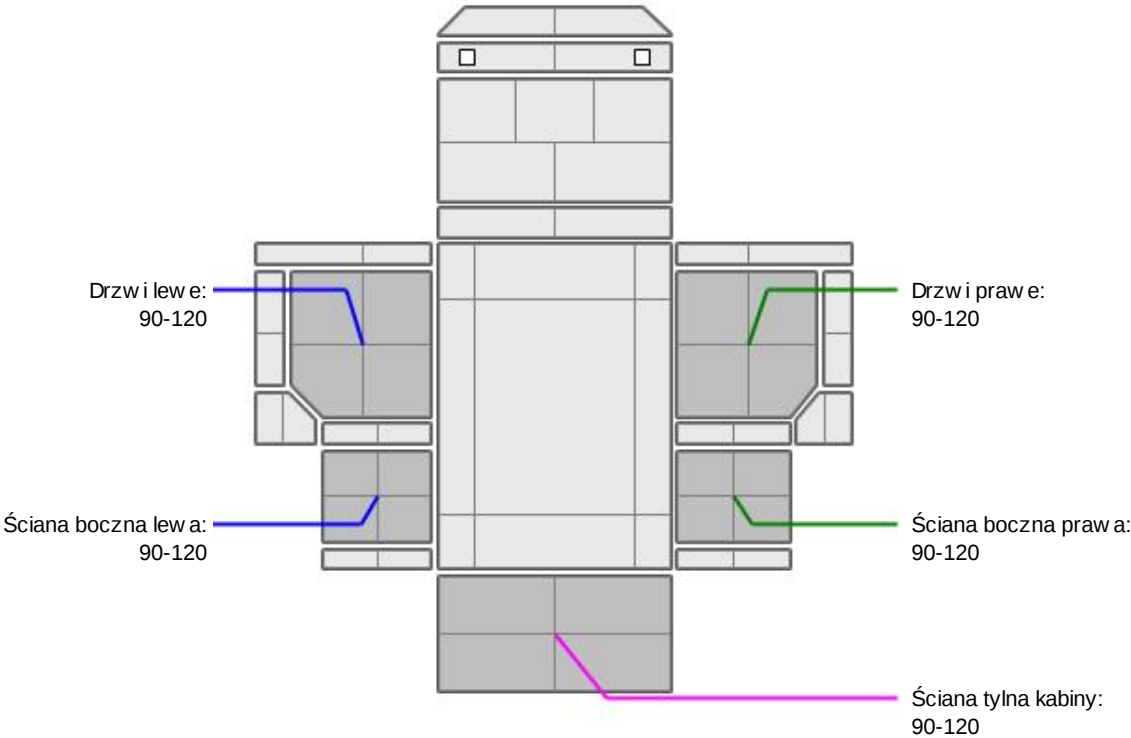
**KABINA KIEROWCY – Opis powłoki lakierowej**

| L.p. | Nazwa elementu | L / P | Grubość powłoki [µm] | Opis |
| 1 | Drzwi | L | 90-120 | |
| 2 | Ściana boczna | L | 90-120 | |
| 3 | Drzwi | P | 90-120 | |
| 4 | Ściana boczna | P | 90-120 | |
| 5 | Ściana tylna kabiny | | 90-120 | |

Podane przedziały grubości powłoki lakierowej poszczególnych elementów dotyczą wyłącznie punktów pomiarowych, tj. trzech wybranych miejsc na danym elemencie nadwozia. Nie oznacza to, że w pozostałych
