Nr zlecenia: 94/23/12/2025/PKO LEASING REMARKETING

## WYCENA WARTOŚCI

Zadanie: Ocena stanu technicznego i określenie wartości rynkowej pojazdu

| DANE IDENTYFIKACYJNE POJAZDU | | Dane: [D] XII-2025 | |
|---|---|---|---|
| Model pojazdu: | Master FWD 2.3 dCi MR`19 E6d 3.5t | Nr Info-Ekspert: | 031-09565 |

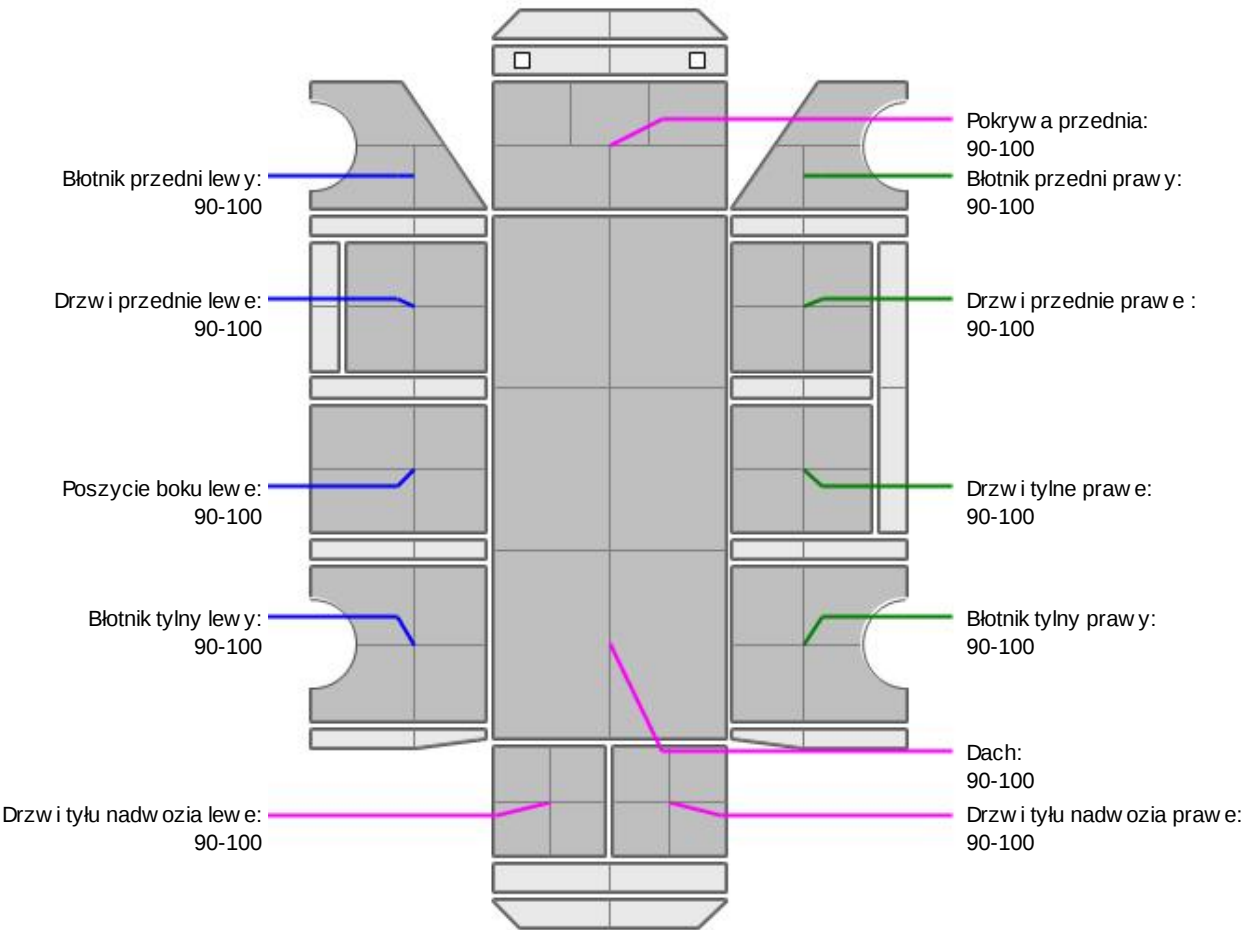
NADWOZIE – Opis powłoki lakierowej

| L.p. | Nazwa elementu | L / P | Grubość powłoki [µm] | Opis |

Podane przedziały grubości powłoki lakierowej poszczególnych elementów dotyczą wyłącznie punktów pomiarowych, tj. trzech wybranych miejsc na danym elemencie nadwozia. Nie oznaczają to, że w pozostałych obszarach danego elementu grubość powłoki jest jednakowa ani że nie może wykroczyć poza wskazane zakresy. Pomiary wykonano urządzeniem będącym w posiadaniu rzeczoznawcy. Pomiar wykonany innym przyrządem może się różnić.
