## Wycena wartości

Zadanie: Ocena stanu technicznego i określenie wartości rynkowej pojazdu

| DANE IDENTYFIKACYJNE POJAZDU | | Dane: [D] XI-2025 | |
|---|---|---|---|
| Marka: | FORD | Nr rejestracyjny: | WZ398EP |
| Model pojazdu: | Gr.Tourneo Connect 1.5 TDCi MR`18 E6.2 2.3t | Nr Info-Ekspert: | 011-10710 |

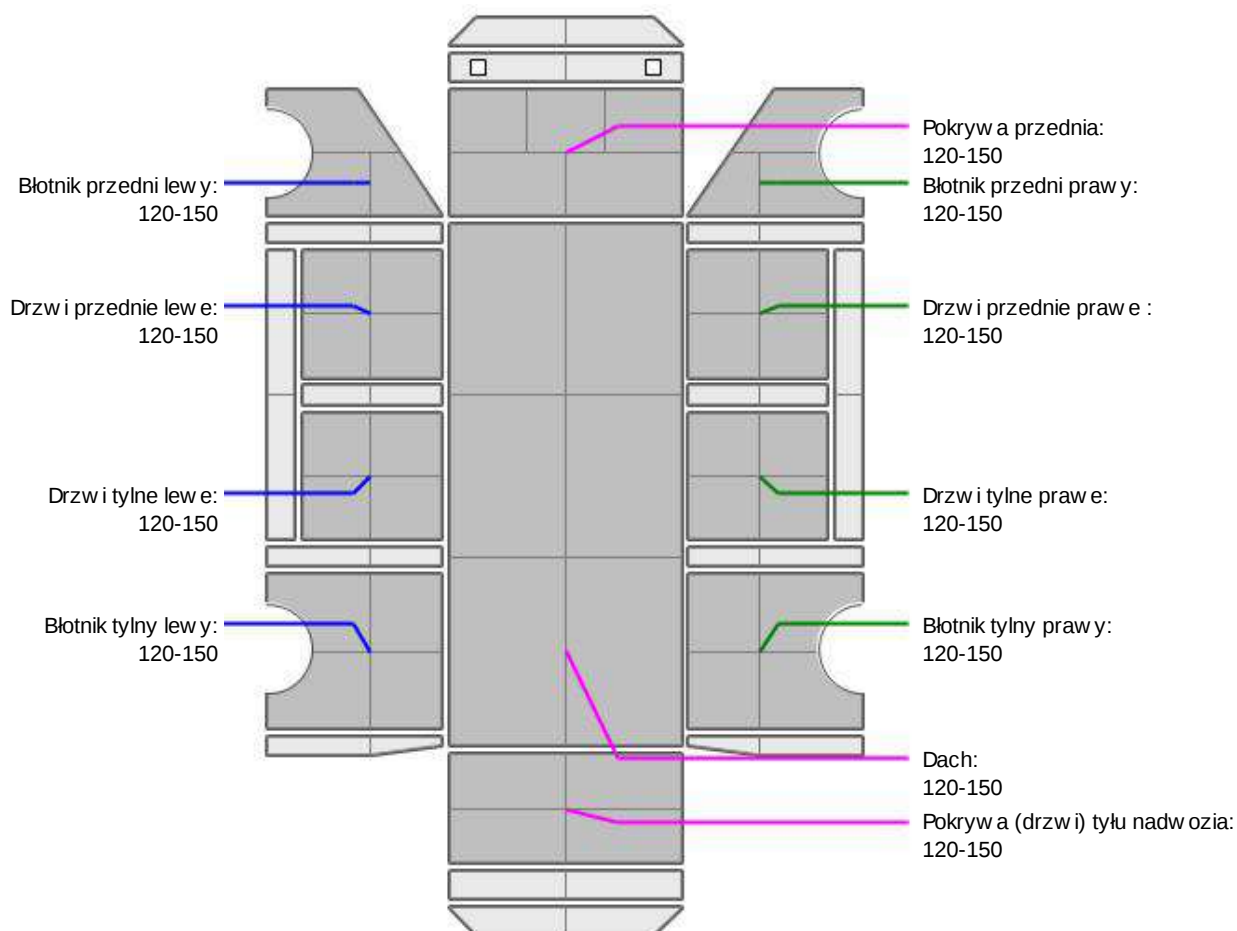
| L.p. | Nazwa elementu | L / P | Grubość powłoki [μm] | Opis |
| 1 | Pokrywa przednia | | 120-150 | |

Podane przedziały grubości powłoki lakierowej, dotyczą punktów pomiarowych. Nie mogą być traktowane jako gwarancja, że grubość powłoki lakierowej w innych punktach nie wykracza poza te przedziały. Pomiar powłoki lakierowej został wykonany urządzeniem będącym w posiadaniu rzeczoznawcy. Pomiar wykonany innym przyrządem może się różnić.
